ESTUDIOS PARA EL DIAGNOSTICO Y MODERNIZACION DE LA CENTRAL HIDROELECTRICA SALTO GRANDE

TOMO II

Informe Final - Fase I - Diagnóstico Integral

Comisión Técnica Mixta de Salto Grande

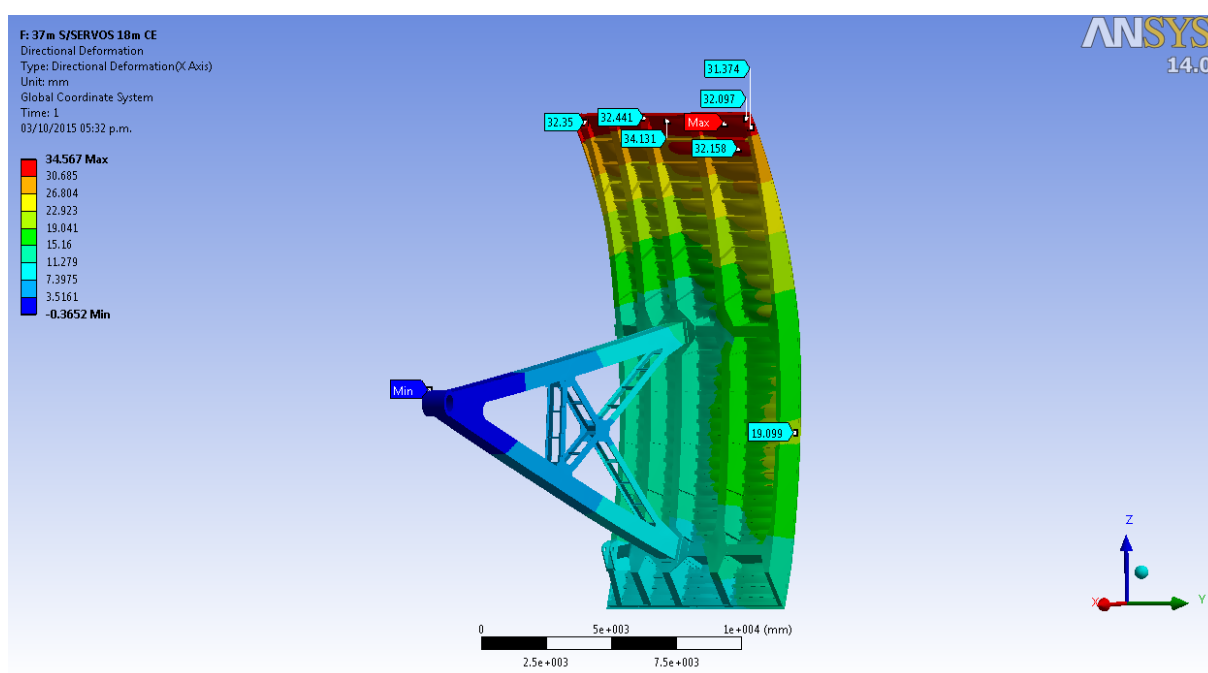
Figura 64 – Deformaciones en la dirección X

Los valores de desplazamiento que se observan en este caso son similares a los obtenidos para el caso EL.37 sin nivel de agua en la restitución.

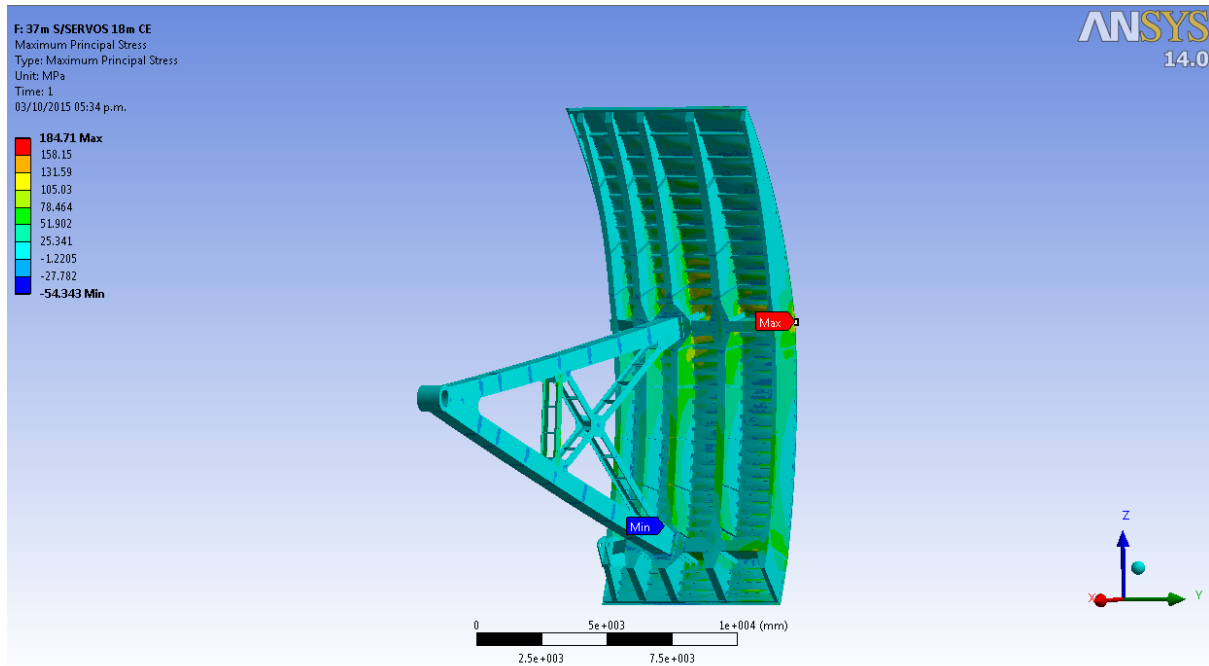
Figura 65 – Tensiones principales

Las tensiones principales, mostradas en la Figura 65 tienen una distribución similar a idéntico caso de carga sin presión de aguas abajo sobre el escudo de compuerta, correspondiendo este valor pico de tensión principal a una tensión de tracción.

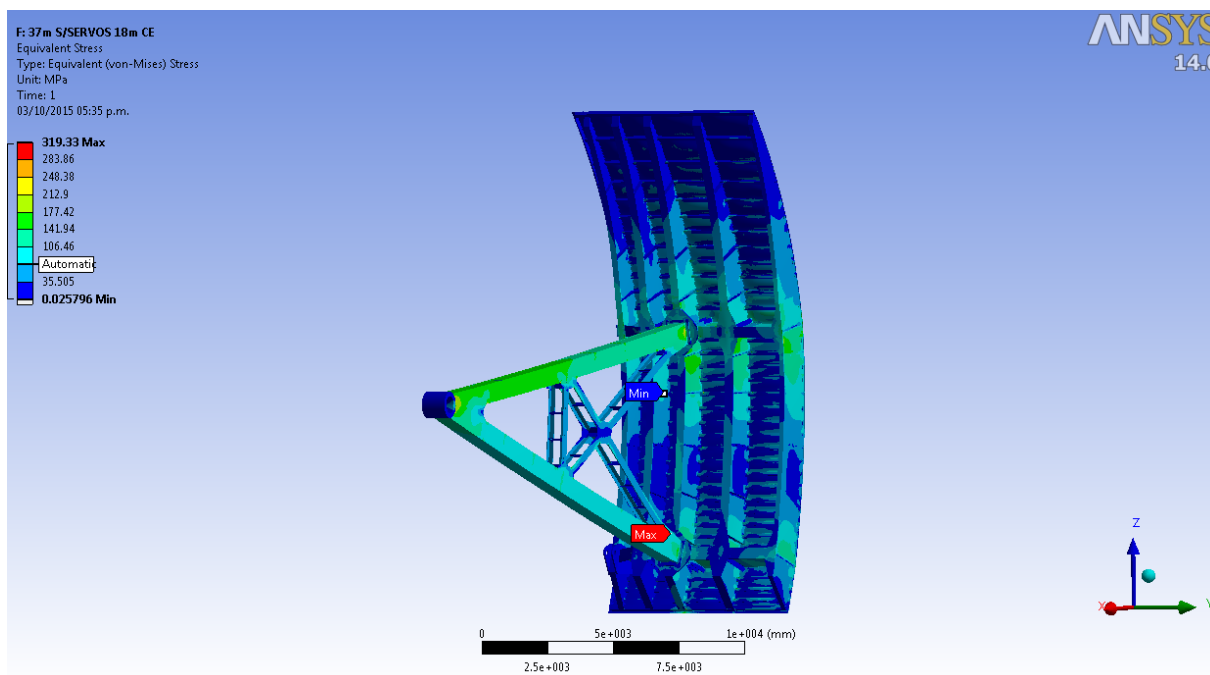
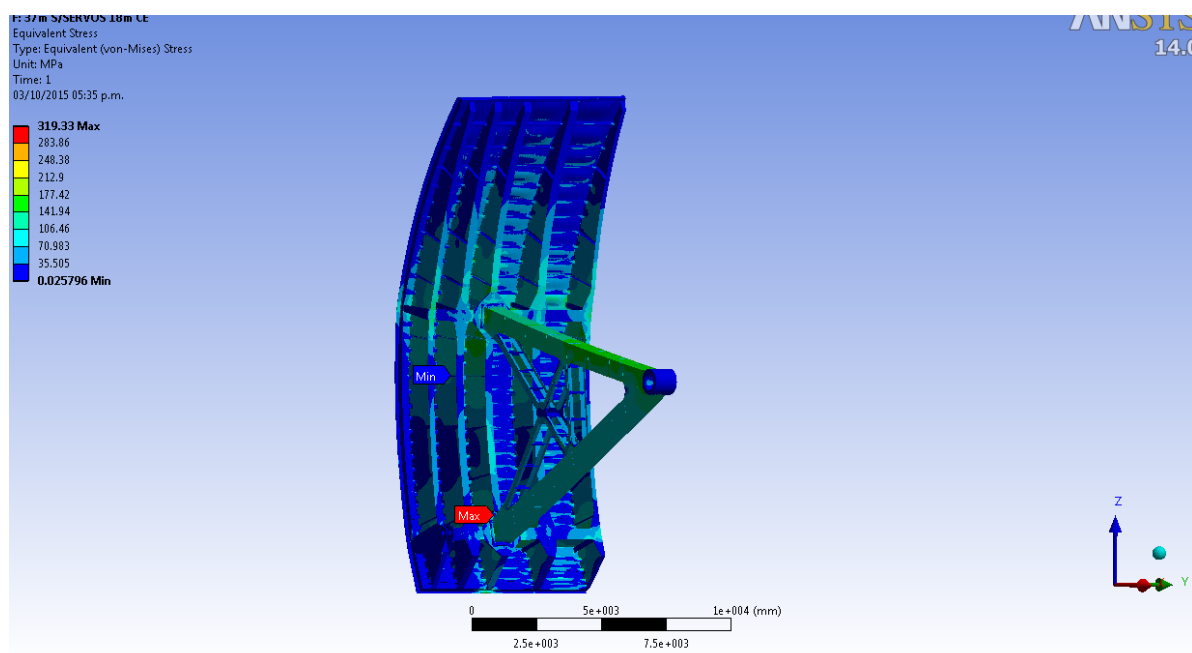
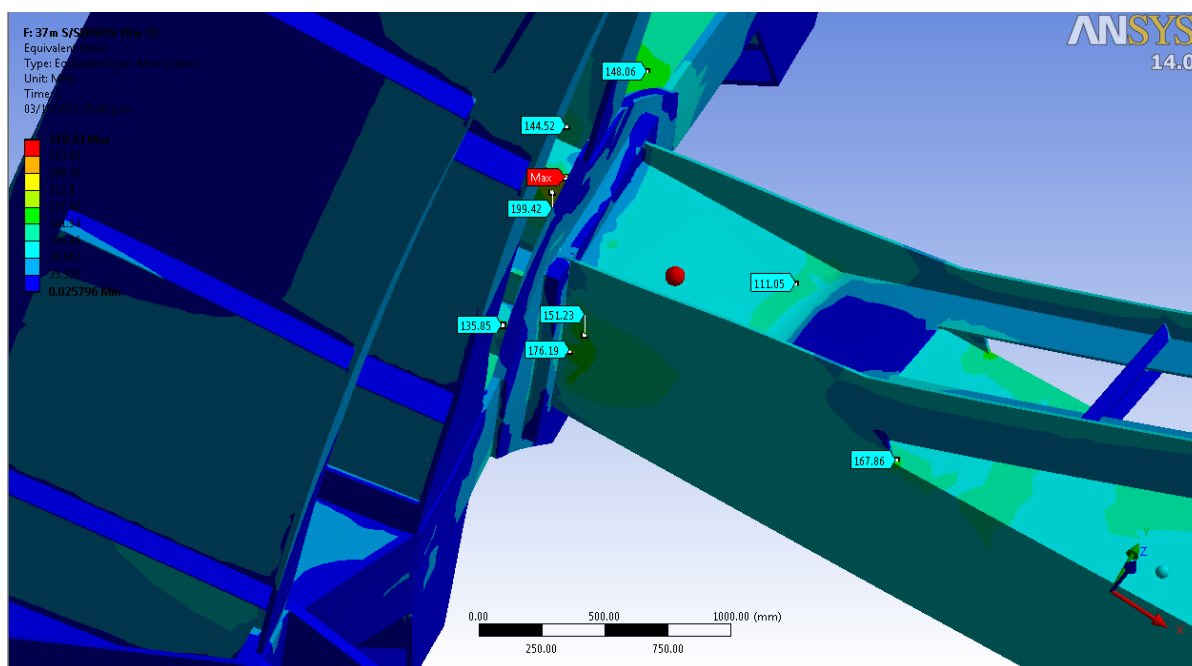
El esfuerzo de Von Mises pico tiene un valor muy similar al caso en que la compuerta no tiene carga de presión en la cara de aguas abajo del escudo. La distribución de esfuerzos y el gradiente de tensiones resulta también similar, siendo la zona más crítica la que vincula el brazo inferior con la viga horizontal.

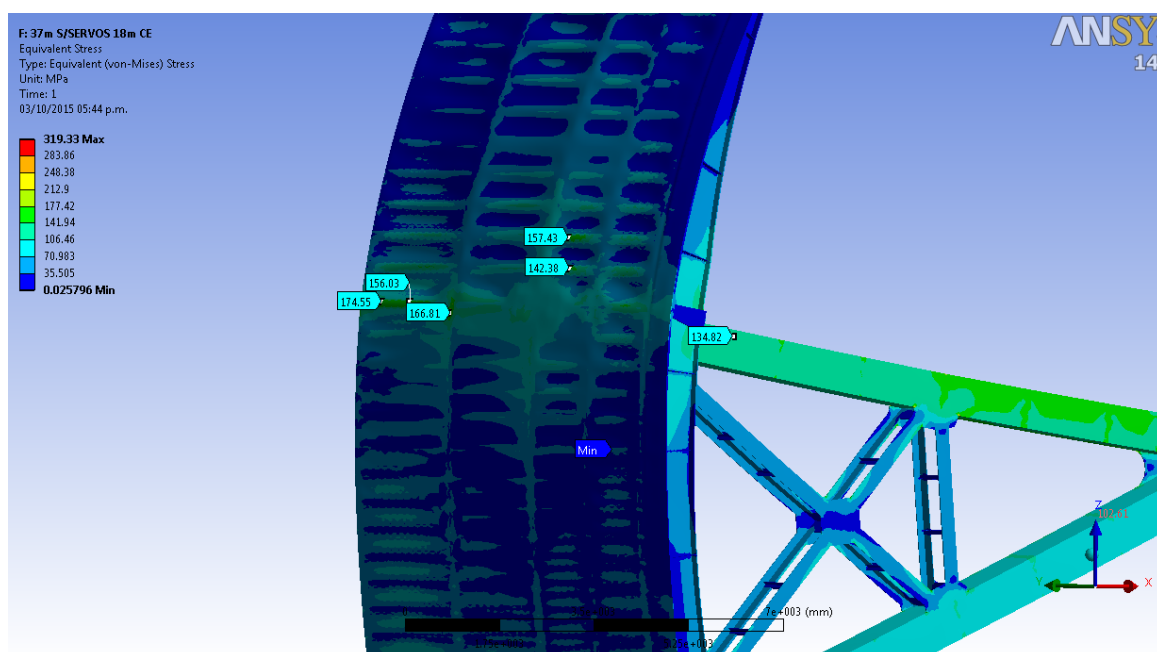
Figura 69 – Tensiones de Von Mises

Se observan en el escudo tensiones combinadas concentradas en la zona de intersección del escudo con la viga horizontal superior de acuerdo a lo mostrado en la Figura 69.

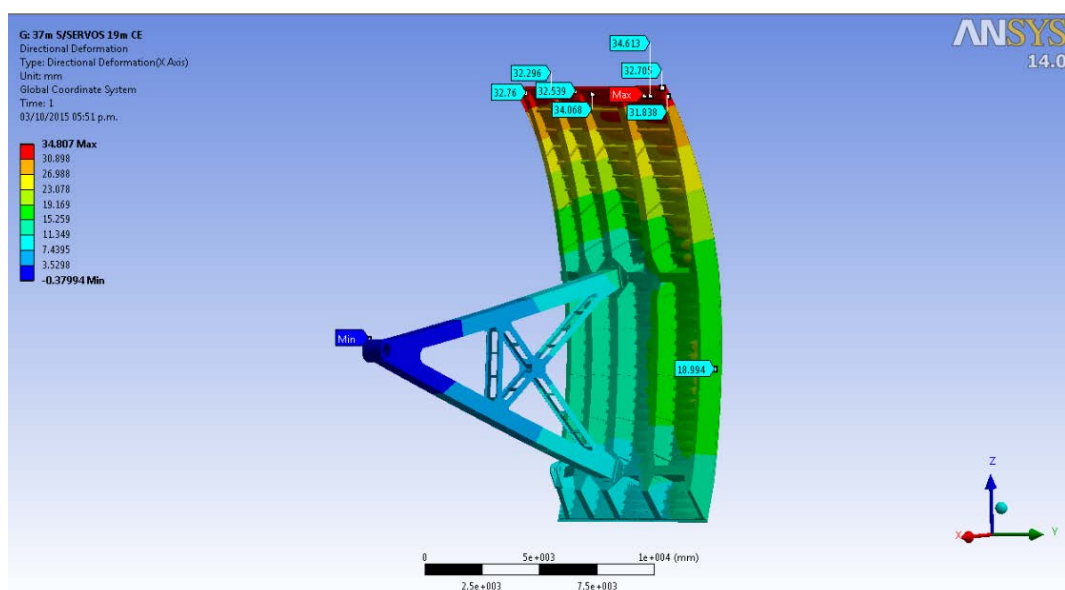
Figura 71 – Deformaciones en la dirección X

Los valores de desplazamiento que se observan en este caso son similares a los obtenidos para el caso EL.37 sin nivel de agua en la restitución. No se observan importantes variaciones respecto a los valores de desplazamiento

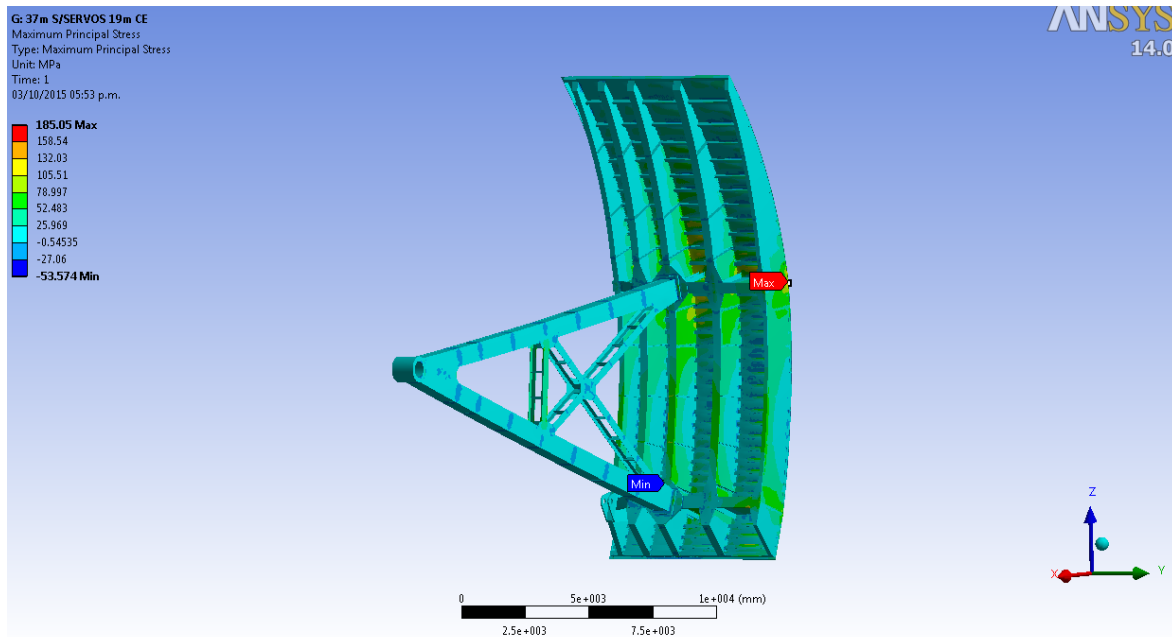
Figura 72 – Tensiones principales

Las tensiones principales, mostradas en la Figura 72 tienen una distribución similar a idéntico caso de carga sin presión de aguas abajo sobre el escudo de compuerta, correspondiendo este valor pico de tensión principal a una tensión de tracción. El valor de tensión principal es ligeramente superior.

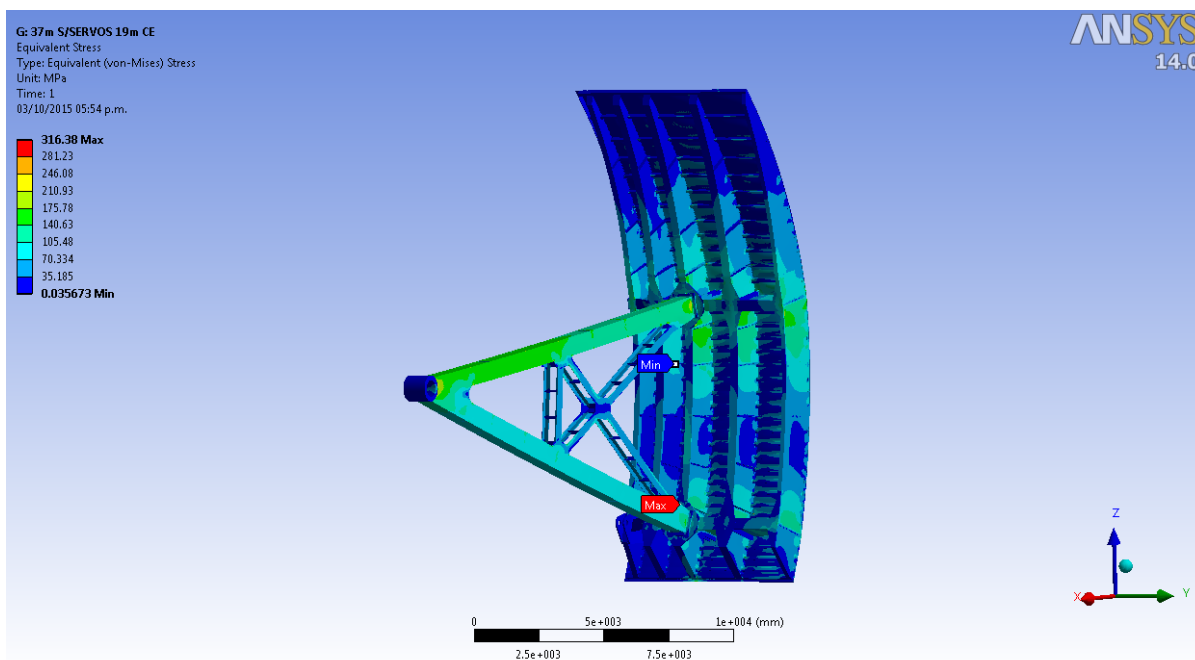
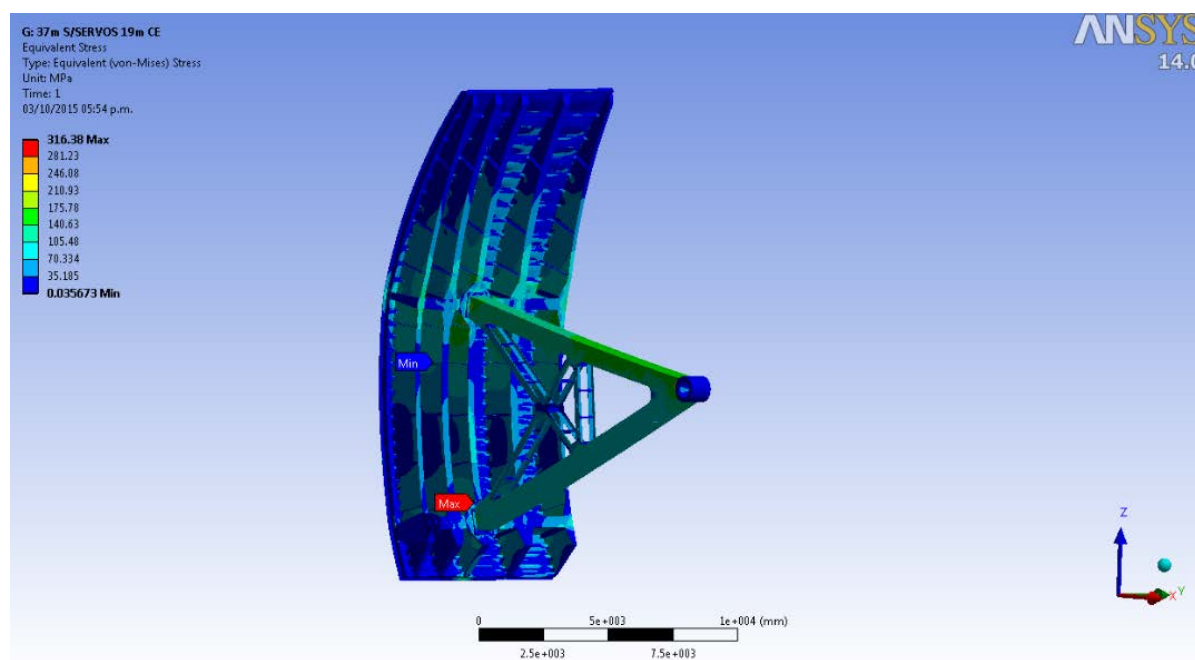
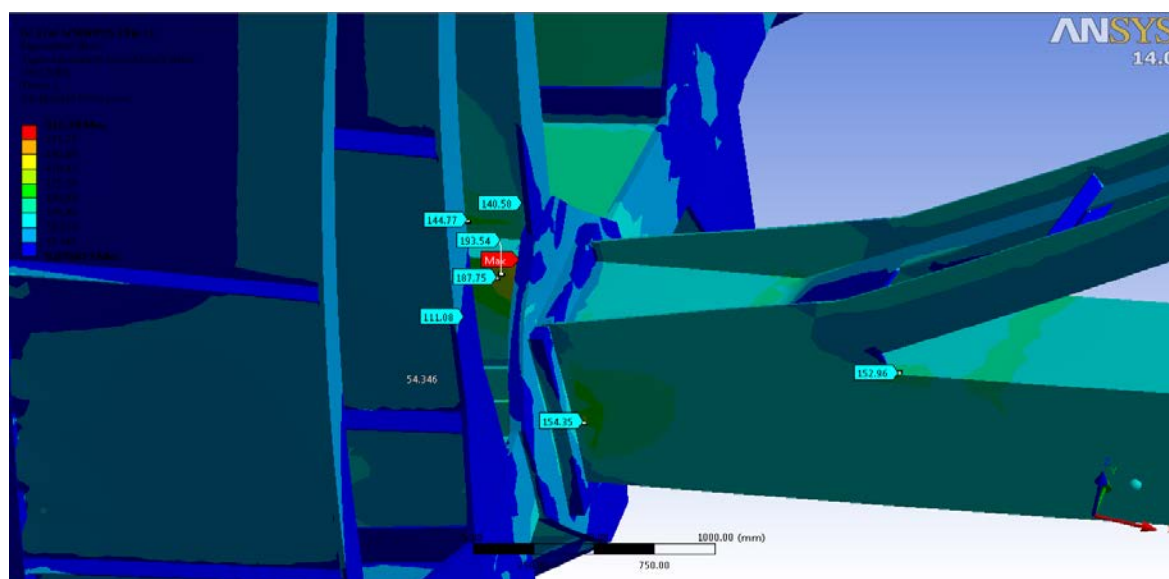
El esfuerzo de Von Mises pico tiene un valor ligeramente menor, (1%), al caso en que la compuerta no tiene carga de presión en la cara de aguas abajo del escudo. La distribución de esfuerzos y el gradiente de tensiones resulta también similar, siendo la zona más crítica la que vincula el brazo inferior con la viga horizontal.

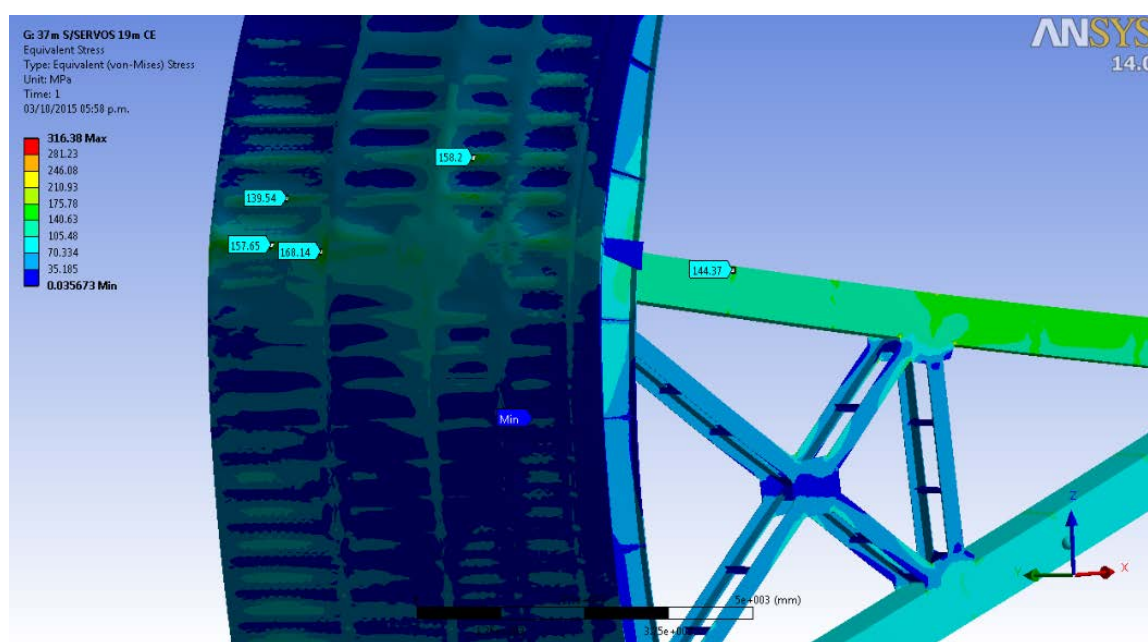
Figura 76 – Tensiones de Von Mises

Se observan en el escudo tensiones combinadas concentradas en la zona de intersección del escudo con la viga horizontal superior de acuerdo a lo mostrado en la Figura 76.

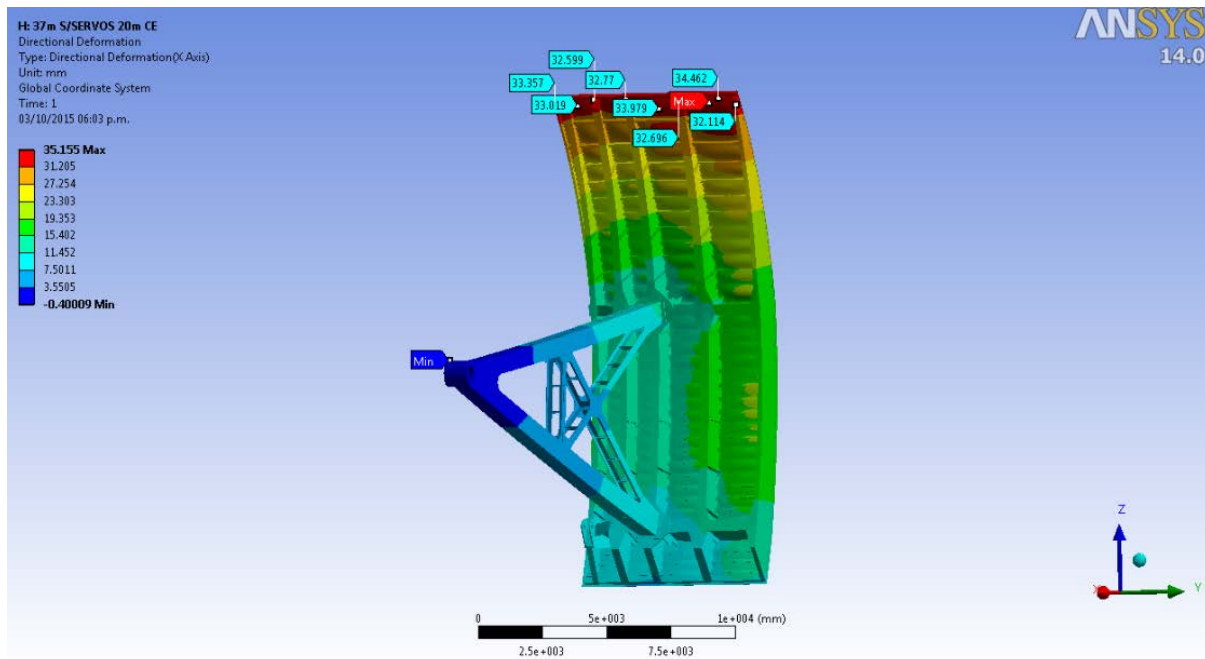
Figura 79 – Deformaciones en la dirección X

Los valores de desplazamiento que se observan en este caso son similares a los obtenidos para el caso EL.37 sin nivel de agua en la restitución. No se observan importantes variaciones respecto a los valores de desplazamiento.

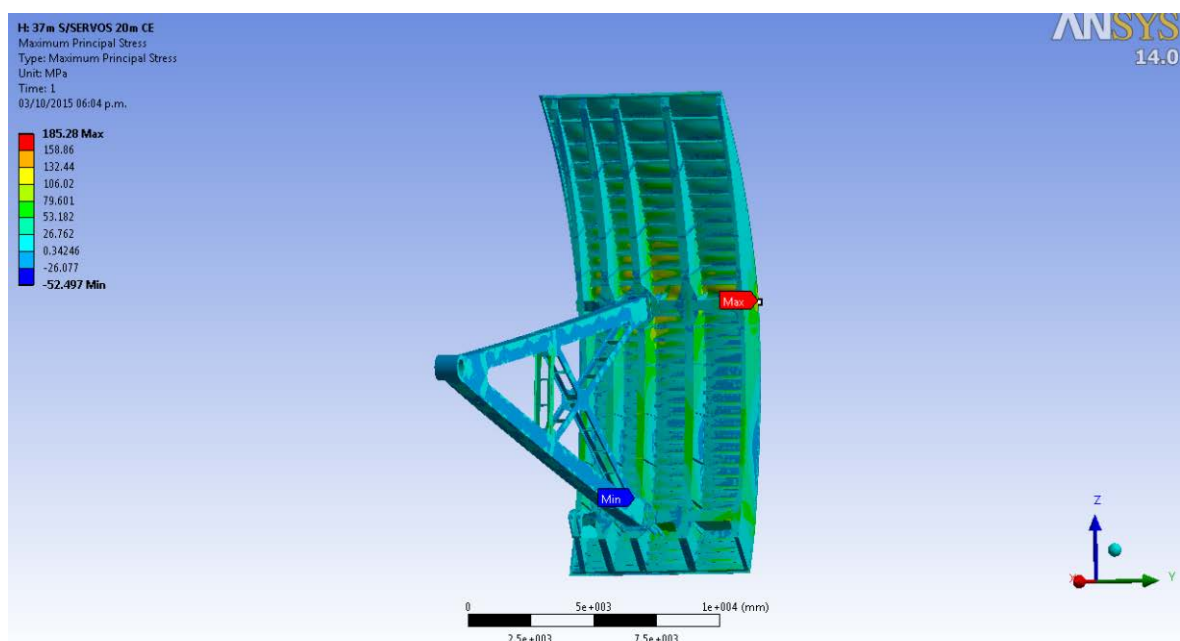
Figura 80 – Tensiones principales

Las tensiones principales, mostradas en la Figura 80 tienen una distribución similar a idéntico caso de carga sin presión de aguas abajo sobre el escudo de compuerta correspondiendo este valor pico de tensión principal a una tensión de tracción.

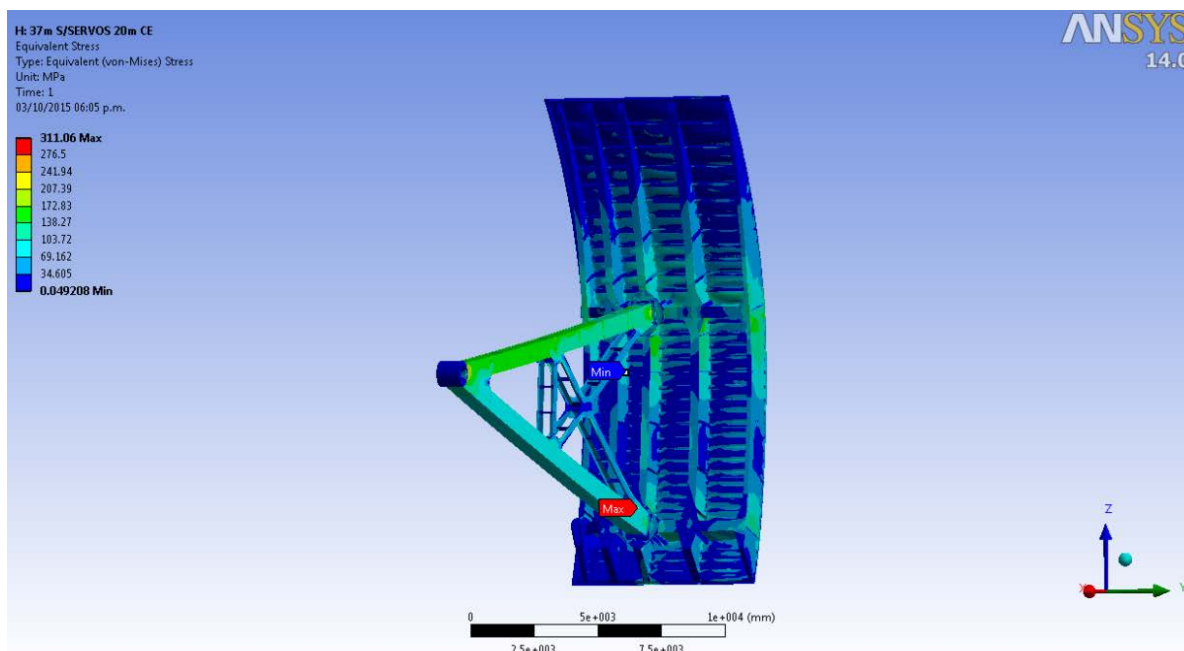
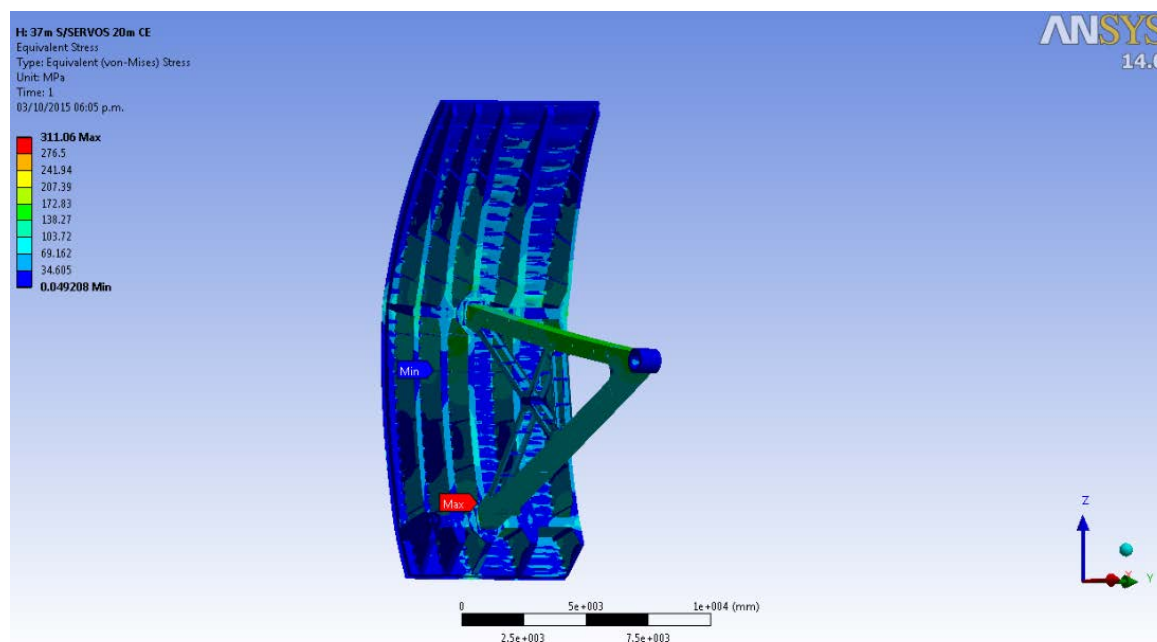
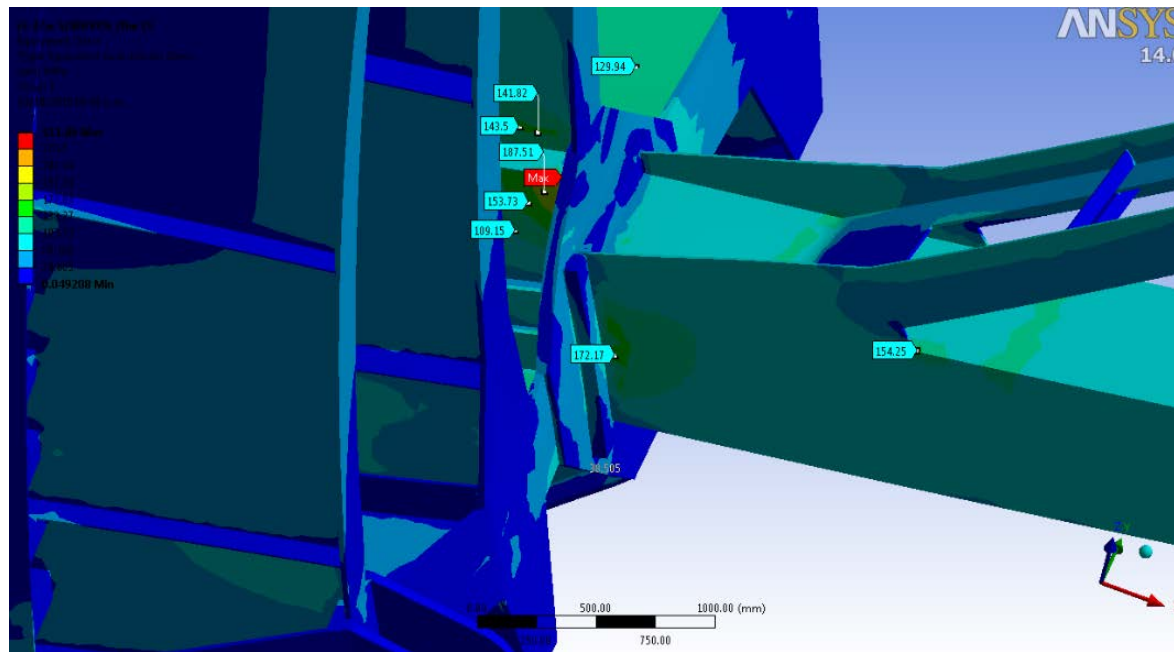
El esfuerzo de Von Mises pico tiene un valor ligeramente inferior, (2%), al caso en que la compuerta no tiene carga de presión en la cara de aguas abajo del escudo. La distribución de esfuerzos y el gradiente de tensiones resulta también similar, siendo la zona más crítica la que vincula el brazo inferior con la viga horizontal.

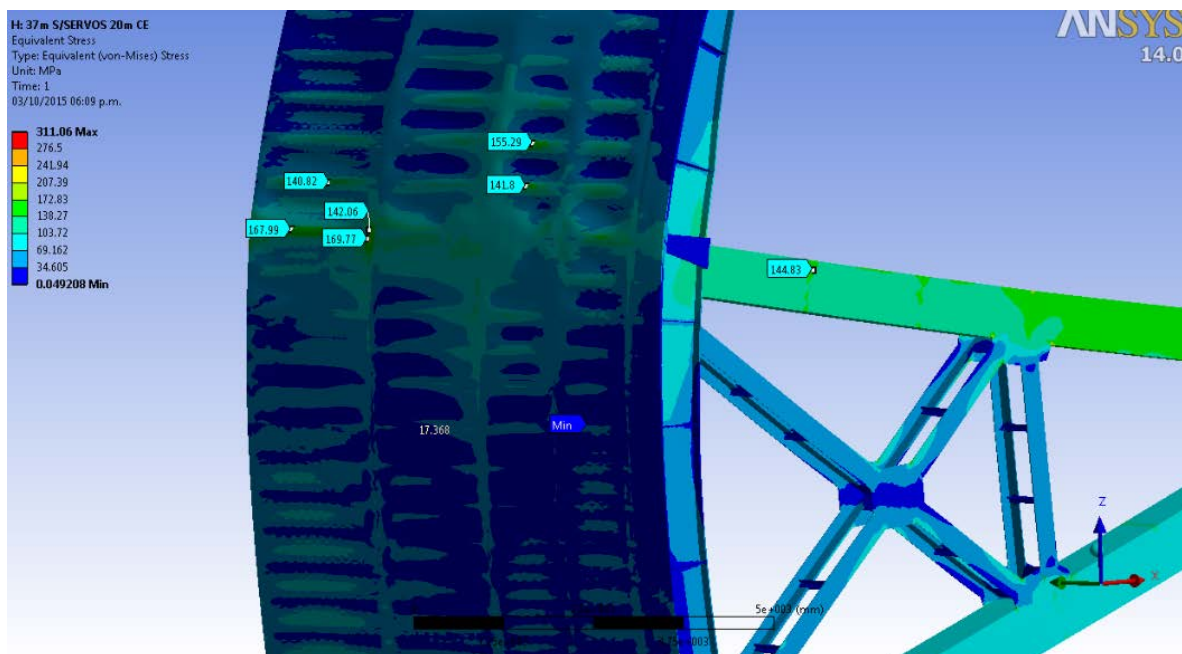
Figura 84 - Tensiones de Von Mises

Se observan en el escudo tensiones combinadas concentradas en la zona de intersección del escudo con la viga horizontal superior de acuerdo a lo mostrado en la Figura 84.

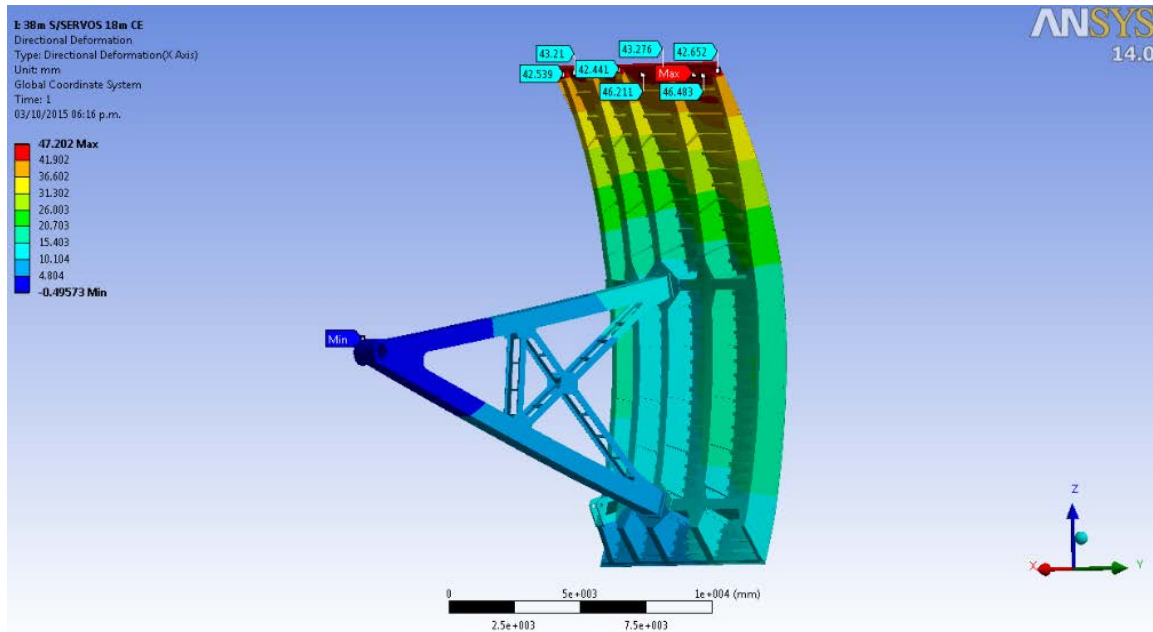
Figura 87 – Deformaciones en la dirección X

Los valores de desplazamiento que se observan en este caso son ligeramente mayores a los obtenidos para el caso EL.38 sin nivel de agua en la restitución. El efecto de la presión en la cara de aguas abajo de la compuerta produce una rotación adicional sobre la zona del borde superior de la compuerta como se observa en la Figura 87.

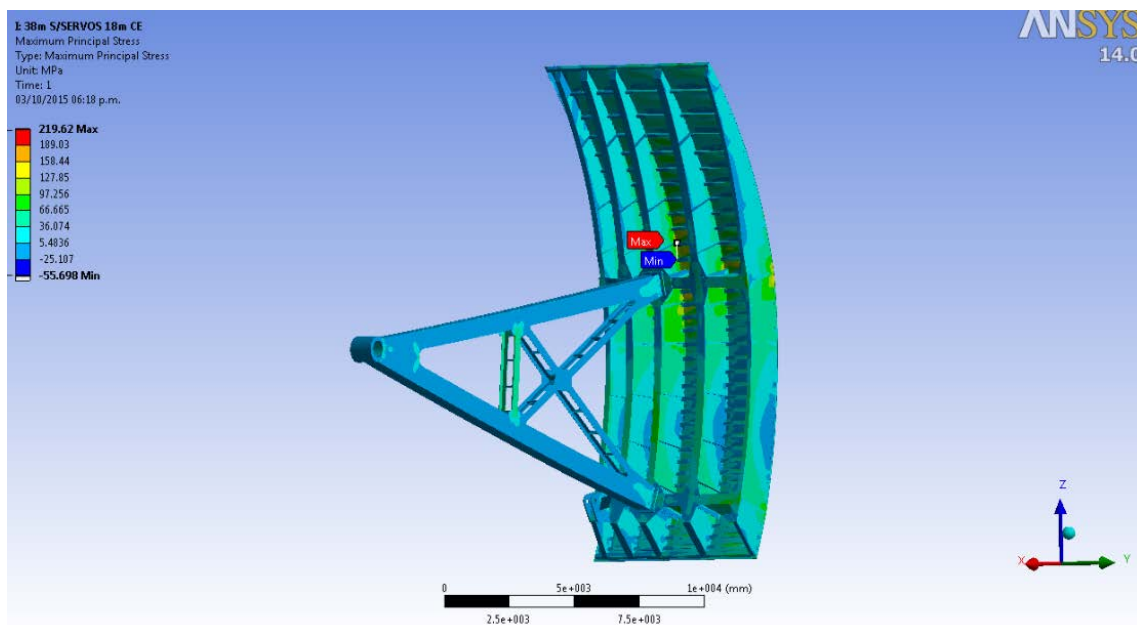
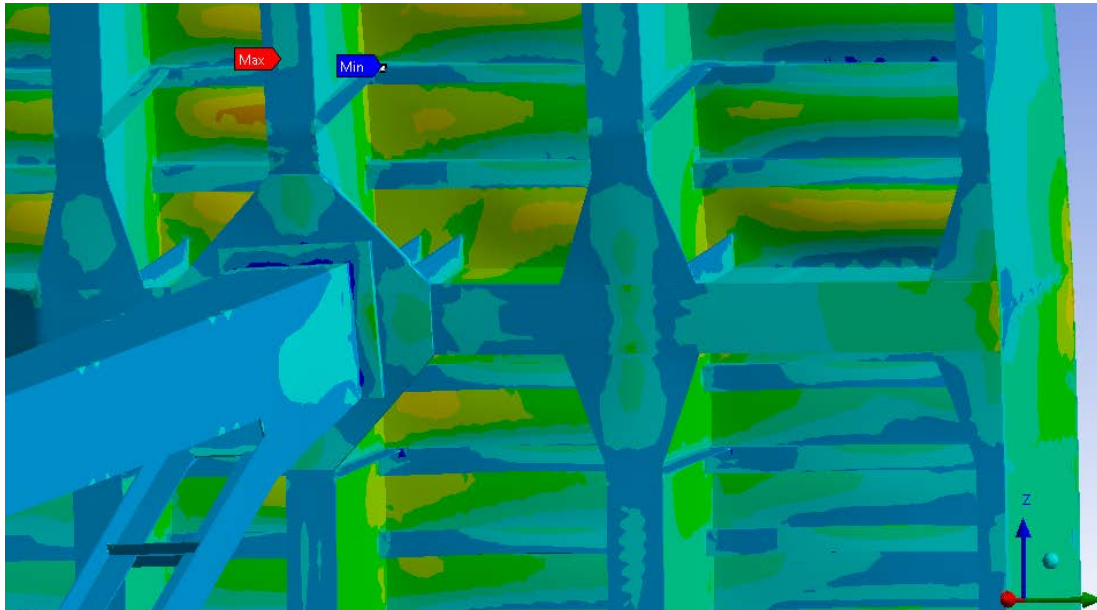
Las tensiones principales, mostradas en la Figura 88 tienen una distribución similar a idéntico caso de carga sin presión de aguas abajo sobre el escudo de compuerta, correspondiendo este valor pico de tensión principal a una tensión de tracción.

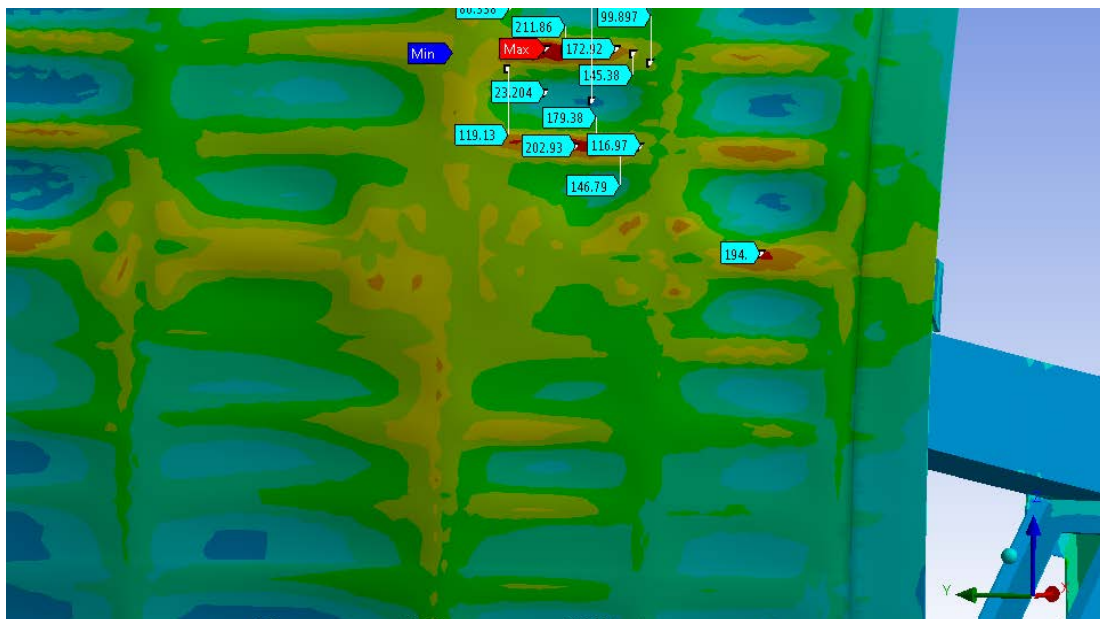
Figura 90 - Zona de mayores tensiones

El escudo de la compuerta resulta con tensiones de tracción en una zona extendida según se muestra en la Figura 90, con picos de tensión de tracción en la zona de contacto con los refuerzos de la cara de aguas abajo de la compuerta.

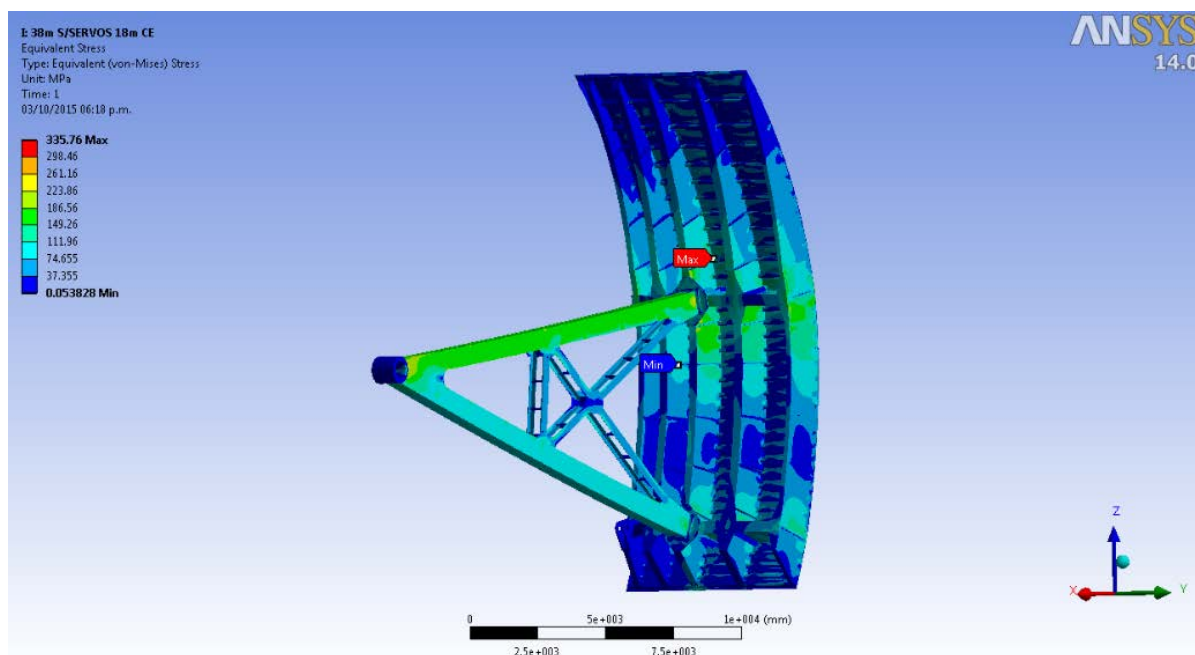
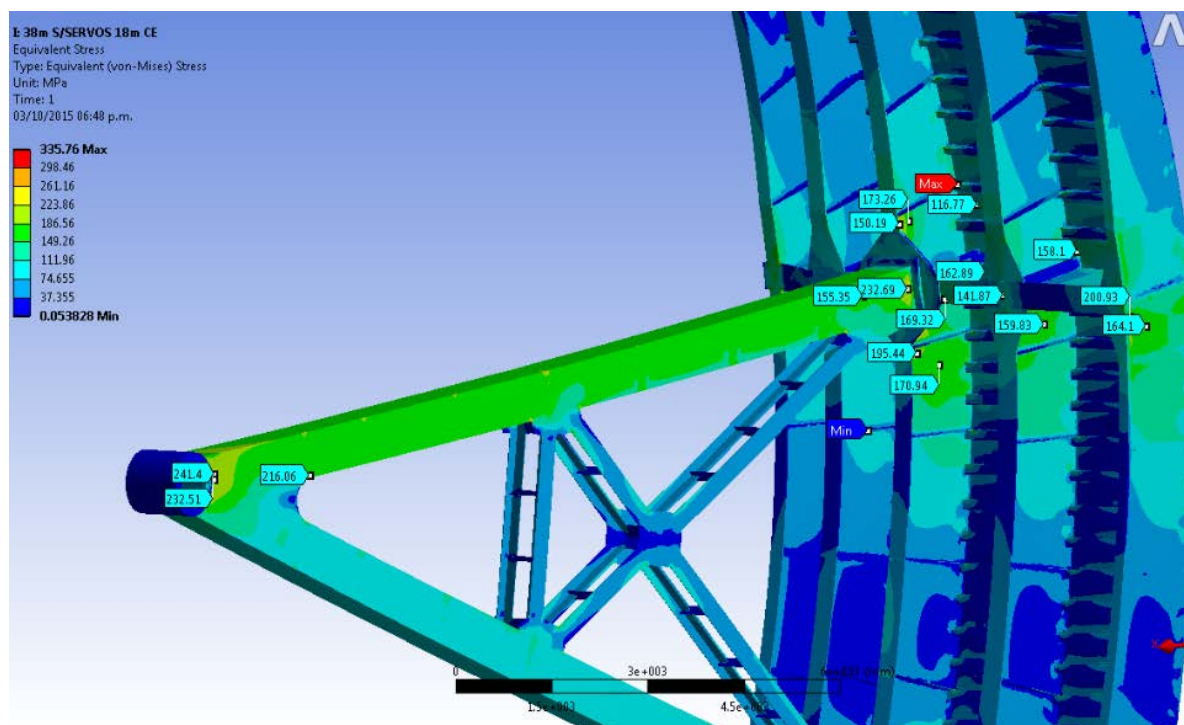
El esfuerzo de Von Mises pico es casi idéntico al caso en que la compuerta no tiene carga de presión en la cara de aguas abajo del escudo. La distribución de esfuerzos y el gradiente de tensiones resultan también similar, siendo la zona más crítica la que vincula el brazo superior con la viga horizontal superior. Se remarca en este caso que con un nivel de embalse de EL38

y un nivel de restitución de EL 18 m, el efecto en la reducción de las tensiones combinadas es prácticamente inexistente.

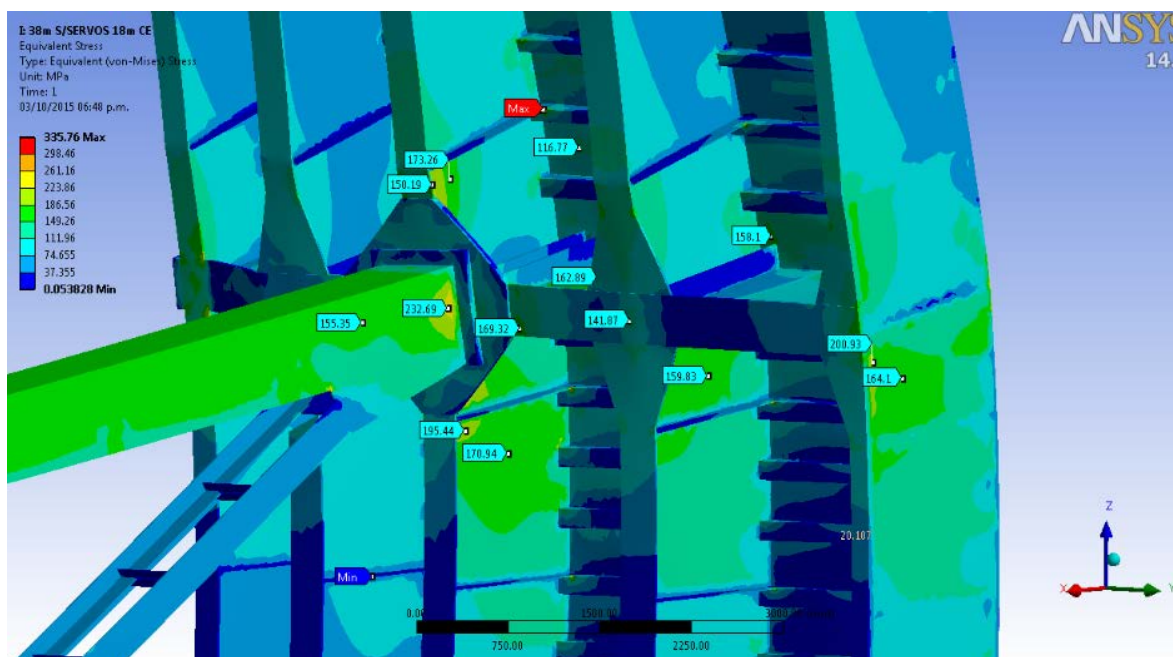
Figura 93 - Zona de mayores tensiones

Se observan en el escudo tensiones combinadas concentradas en la zona de intersección del escudo con la viga horizontal superior de acuerdo a lo mostrado en la Figura 93.

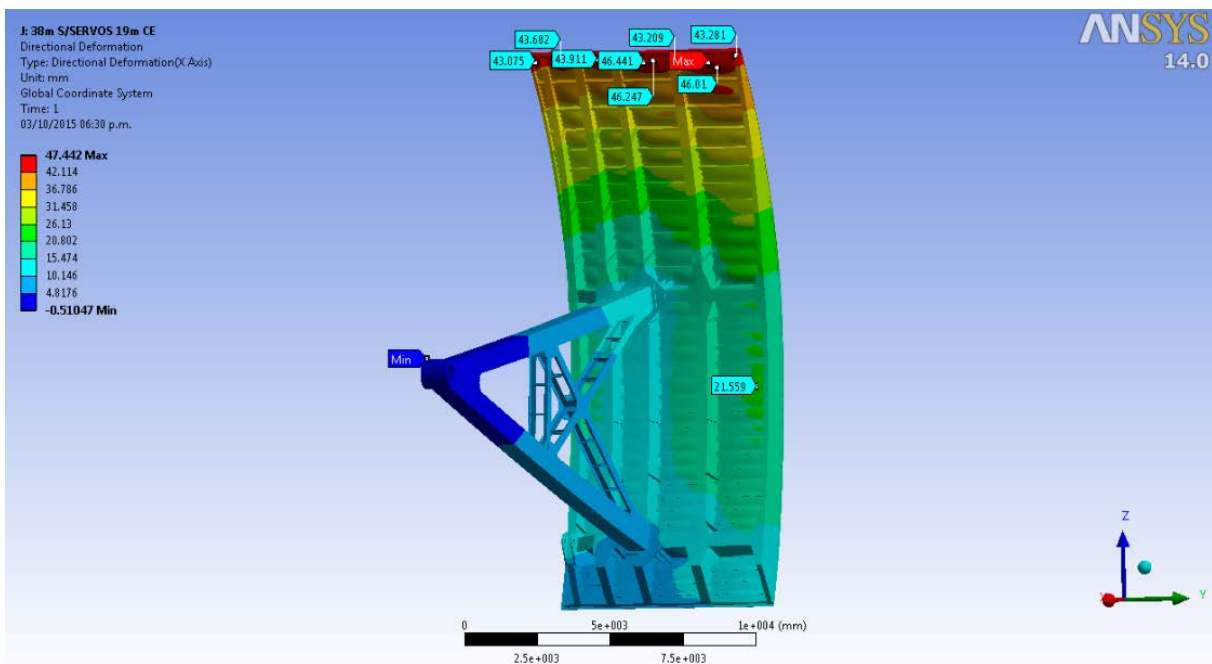
Figura 95 – Deformaciones en la dirección X

Los valores de desplazamiento que se observan en este caso son ligeramente mayores a los obtenidos para el caso EL.38 sin nivel de agua en la restitución. El efecto de la presión en la cara de aguas abajo de la compuerta produce una rotación adicional sobre la zona del borde superior de la compuerta como se observa en la Figura 95.

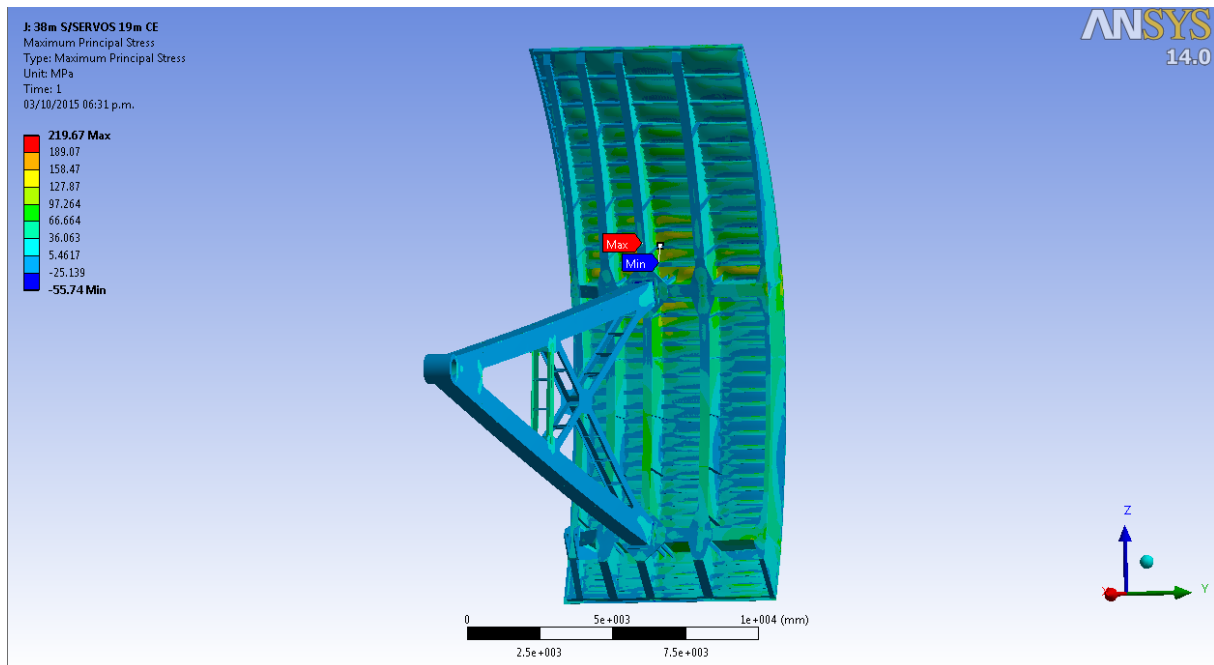
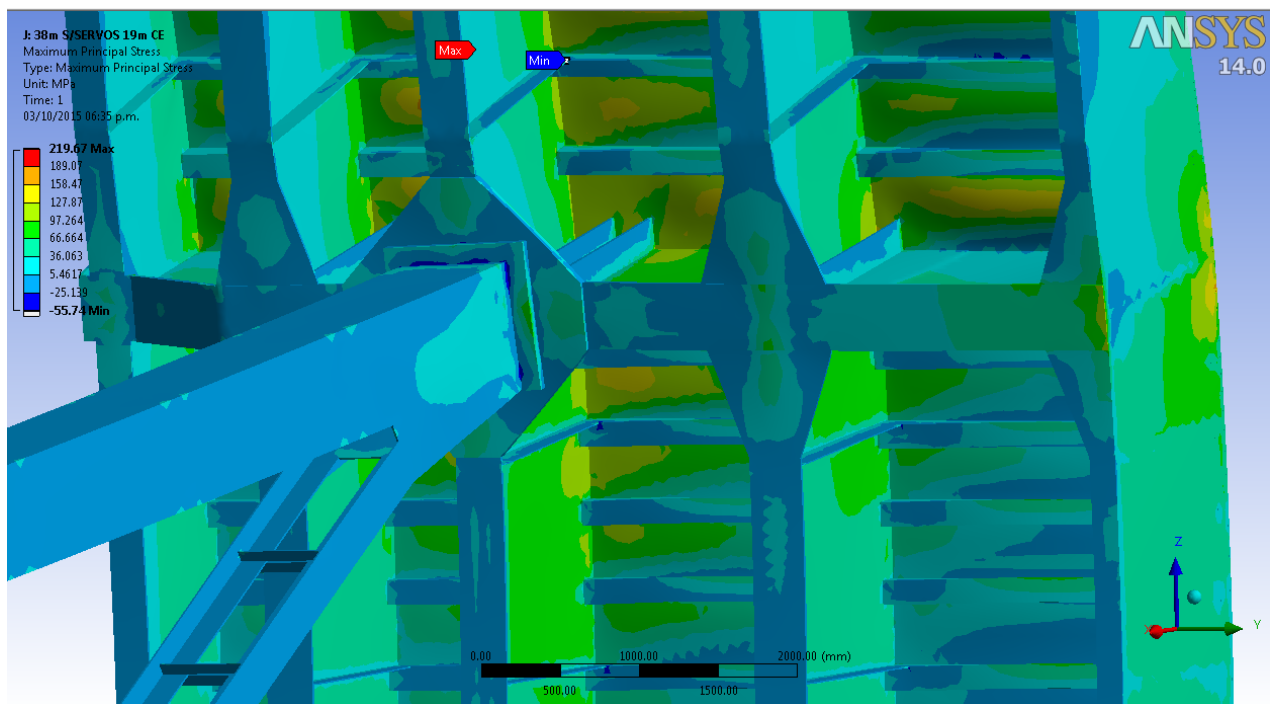
Las tensiones principales, mostradas en la Figura 96 tienen una distribución similar a idéntico caso de carga sin presión de aguas abajo sobre el escudo de compuerta, correspondiendo este valor pico de tensión principal a una tensión de tracción.
