ESTUDIOS PARA EL DIAGNOSTICO Y MODERNIZACION DE LA CENTRAL HIDROELECTRICA SALTO GRANDE

TOMO II

Informe Final - Fase I - Diagnóstico Integral

Comisión Técnica Mixta de Salto Grande

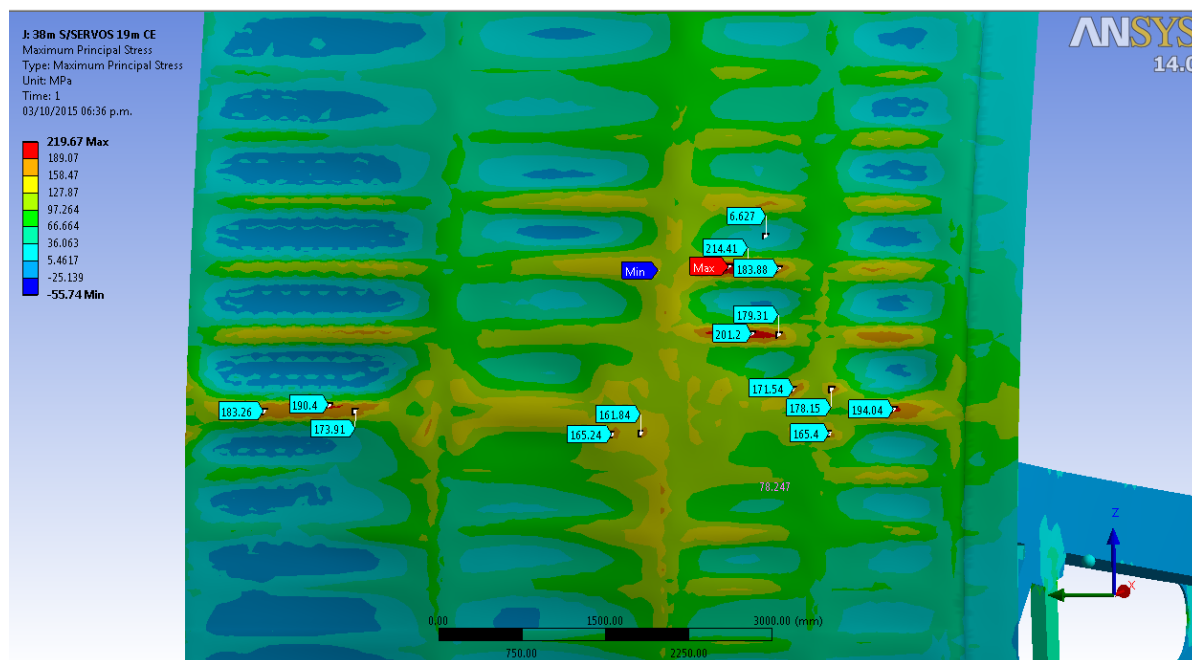
Figura 98 - Zona de mayores tensiones

El escudo de la compuerta resulta con tensiones de tracción en una zona extendida según se muestra en la Figura 98, con picos de tensión de tracción en la zona de contacto con los refuerzos de la cara de aguas abajo de la compuerta, similar al caso de no tener presión del lado de aguas abajo.

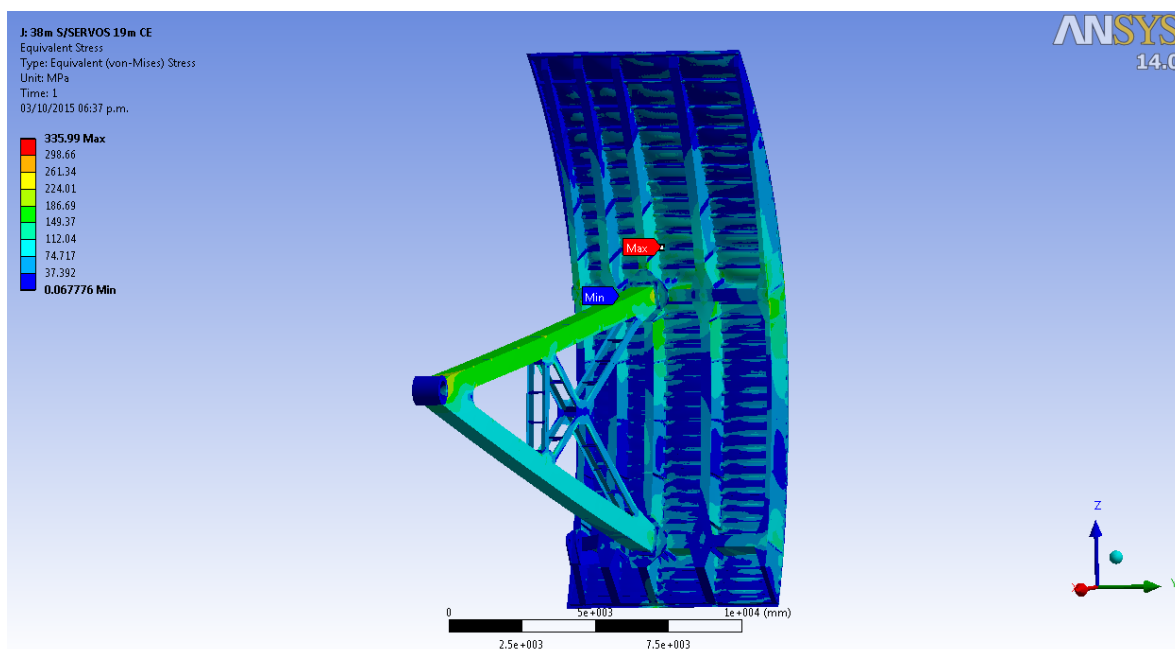
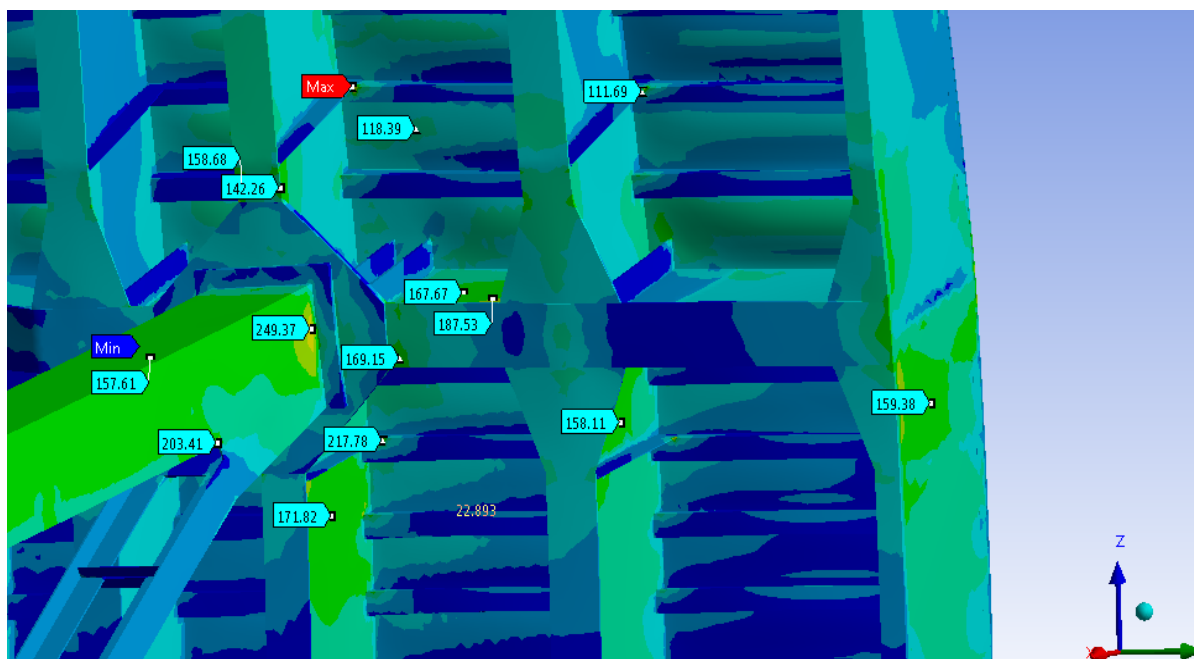
El esfuerzo de Von Mises pico es ligeramente superior al caso en que la compuerta no tiene carga de presión en la cara de aguas abajo del escudo. La distribución de esfuerzos y el gradiente de tensiones resultan también similar, siendo la zona más crítica la que vincula el brazo superior con la viga horizontal superior. Se remarca en este caso que con un nivel de embalse de EL38 y un nivel de restitución de EL 19 m, no existe una reducción en los valores de tensiones combinadas.

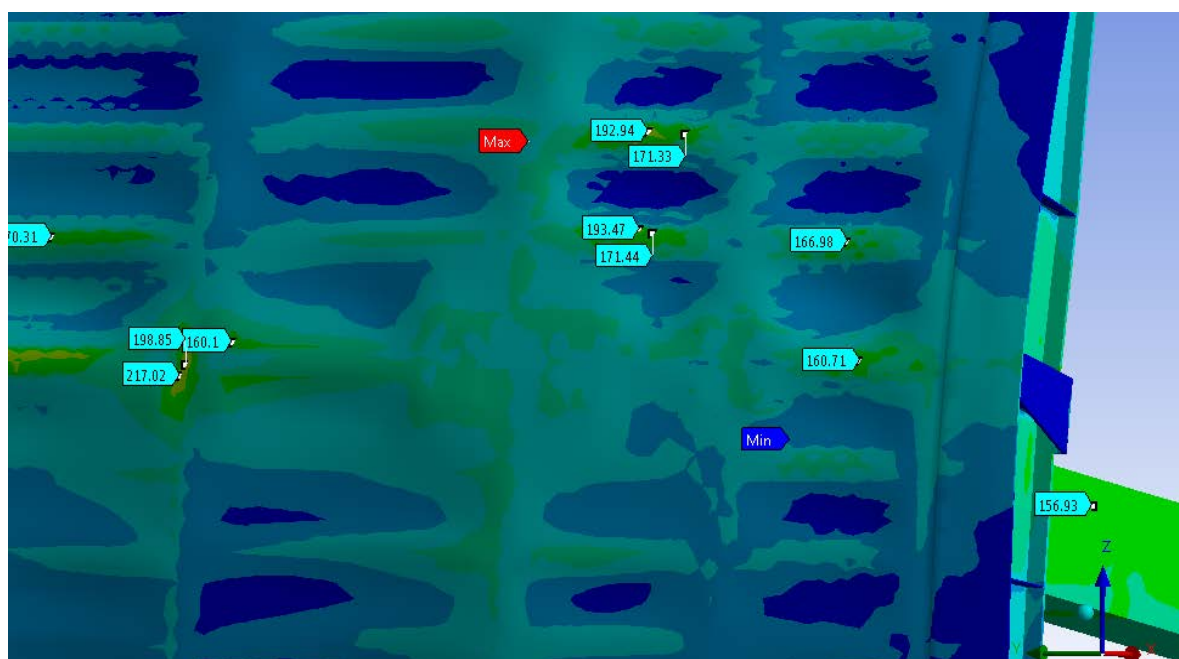
Figura 101 – Tensiones de Von Mises en el escudo

Se observan en el escudo tensiones combinadas concentradas en la zona de intersección del escudo con la viga horizontal superior de acuerdo a lo mostrado en la Figura 101.

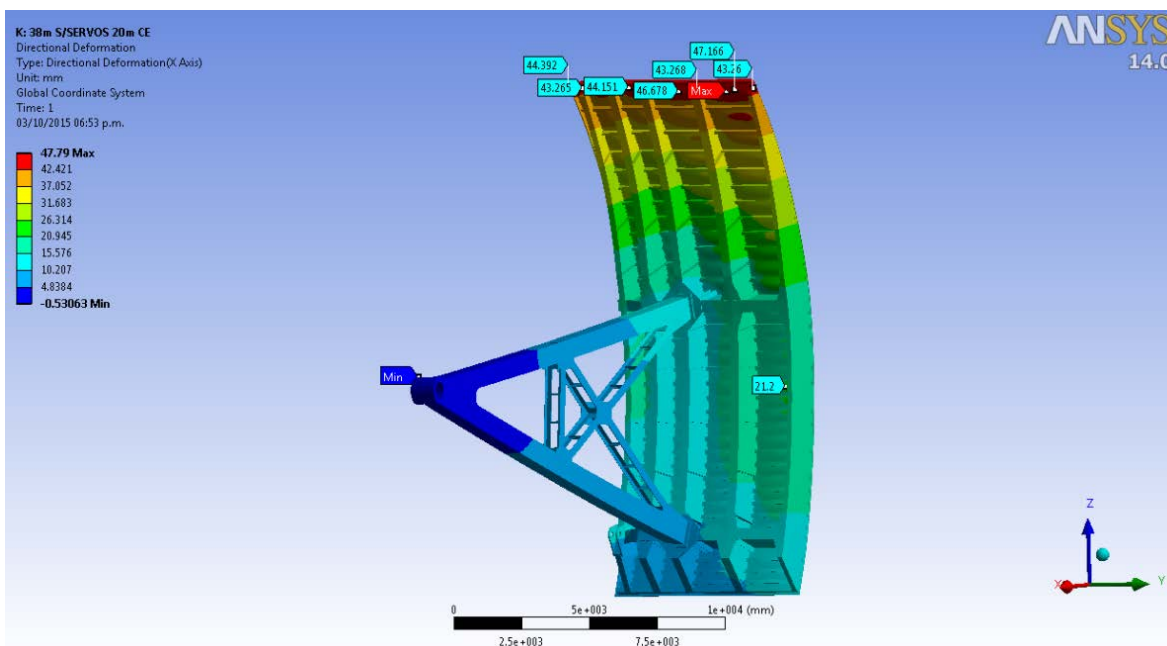
Figura 103 – Deformaciones en la dirección X

Los valores de desplazamiento que se observan en este caso son ligeramente mayores a los obtenidos para el caso EL.38 sin nivel de agua en la restitución. El efecto de la presión en la cara de aguas abajo de la compuerta produce una rotación adicional sobre la zona del borde superior de la compuerta como se observa en la Figura 103.

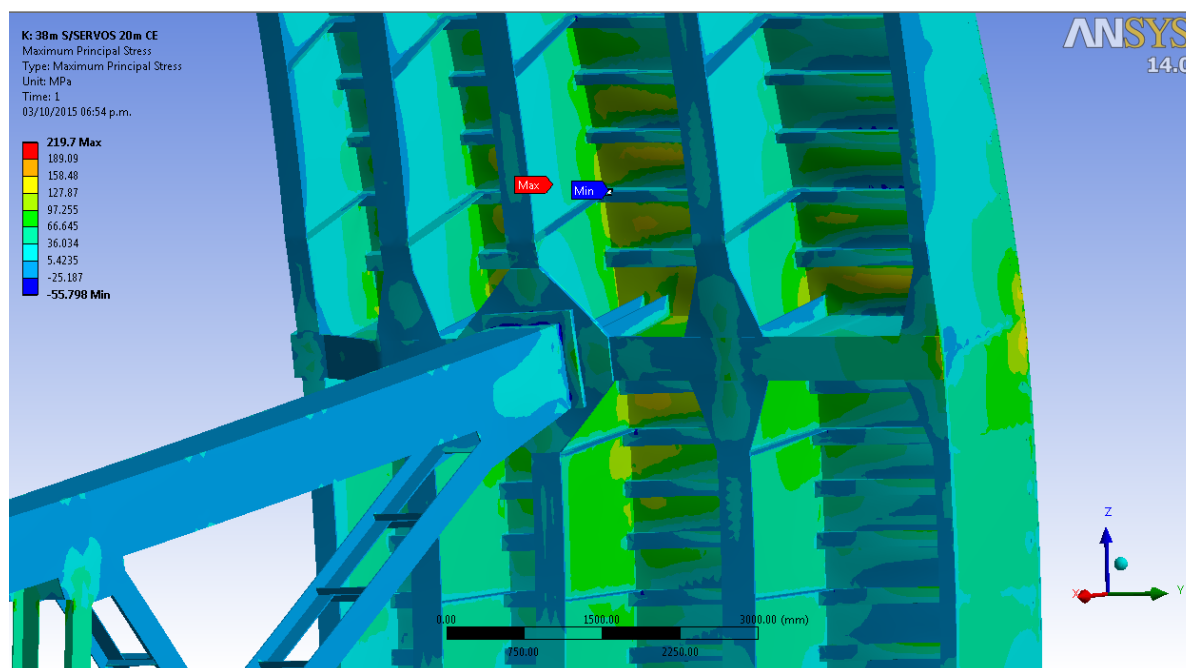
Figura 105 – Tensiones principales

Las tensiones principales, mostradas en la Figura 105 tienen una distribución similar a idéntico caso de carga sin presión de aguas abajo sobre el escudo de compuerta, correspondiendo este valor pico de tensión principal a una tensión de tracción.

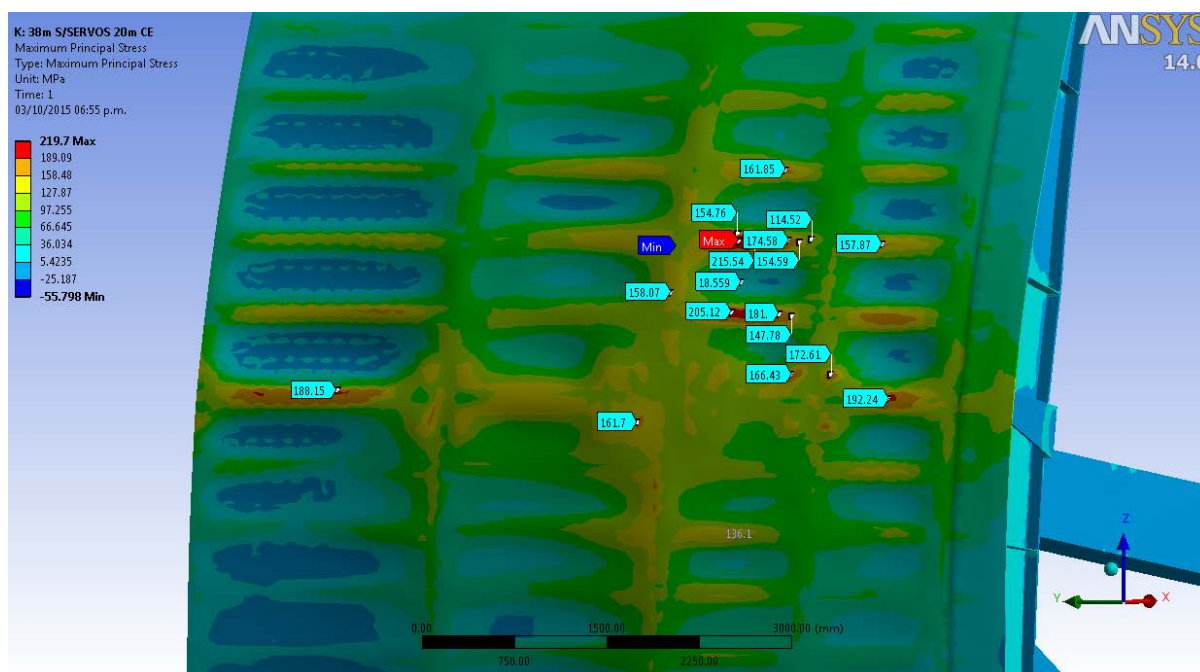
Figura 106 - Zona de mayores tensiones

El escudo de la compuerta resulta con tensiones de tracción en una zona extendida según se muestra en la Figura 106, con picos de tensión de tracción en la zona de contacto con los refuerzos de la cara de aguas abajo de la compuerta, similar al caso de no tener presión del lado de aguas abajo.

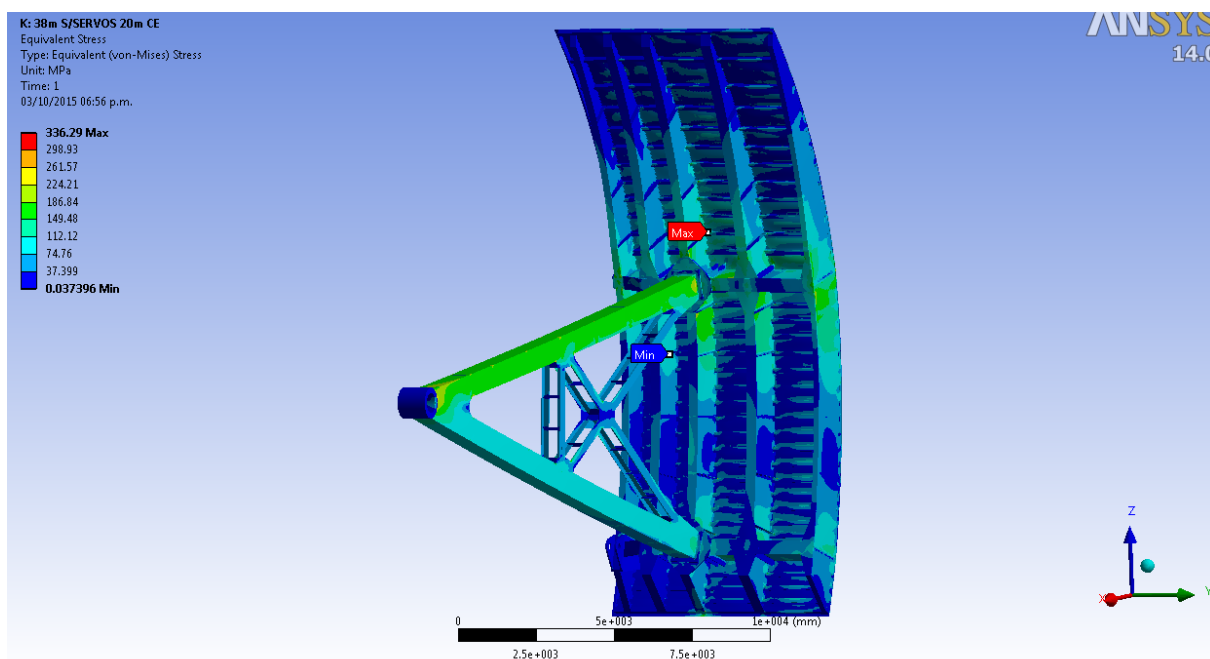
Figura 107 – Tensiones de Von Mises

El esfuerzo de Von Mises pico es ligeramente superior (1%) al caso en que la compuerta no tiene carga de presión en la cara de aguas abajo del escudo. La distribución de esfuerzos y el gradiente de tensiones resultan también similar, siendo la zona más crítica la que vincula el brazo superior con la viga horizontal superior. Se remarca en este caso que con un nivel de embalse de EL38 y un nivel de restitución de EL 20 m, no existe una reducción en los valores de tensiones combinadas.

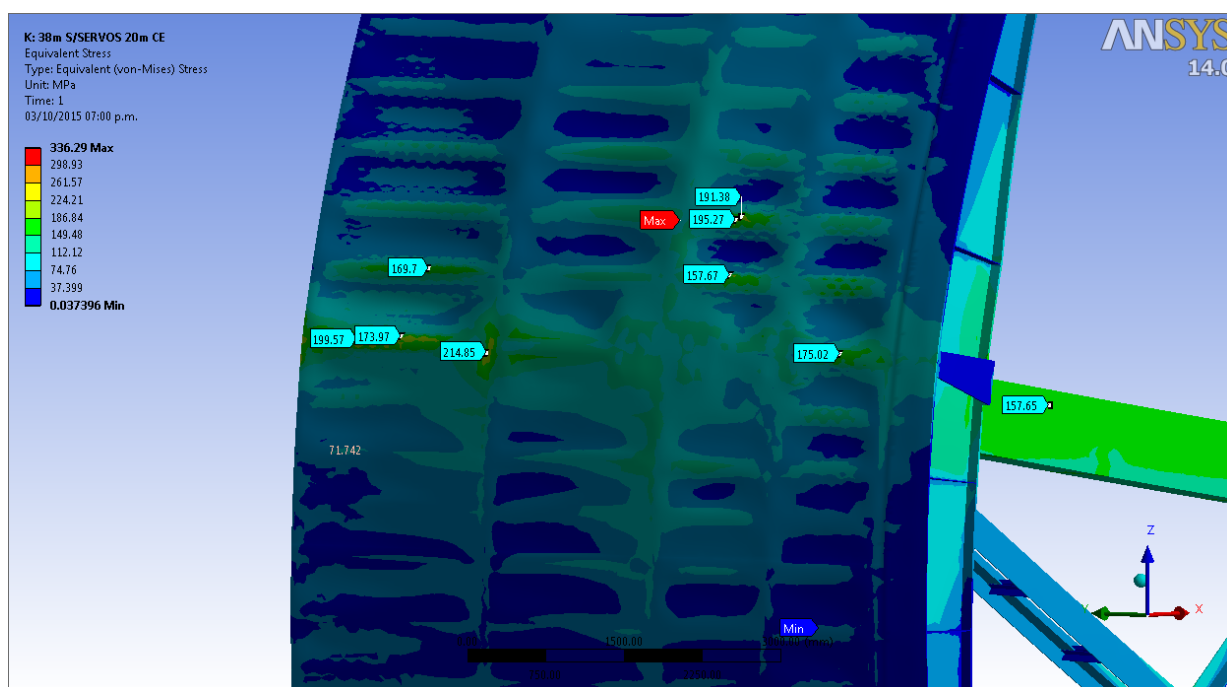
Figura 110 – Tensiones de Von Mises

Se observan en el escudo tensiones combinadas concentradas en la zona de intersección del escudo con la viga horizontal superior de acuerdo a lo mostrado en la Figura 110.

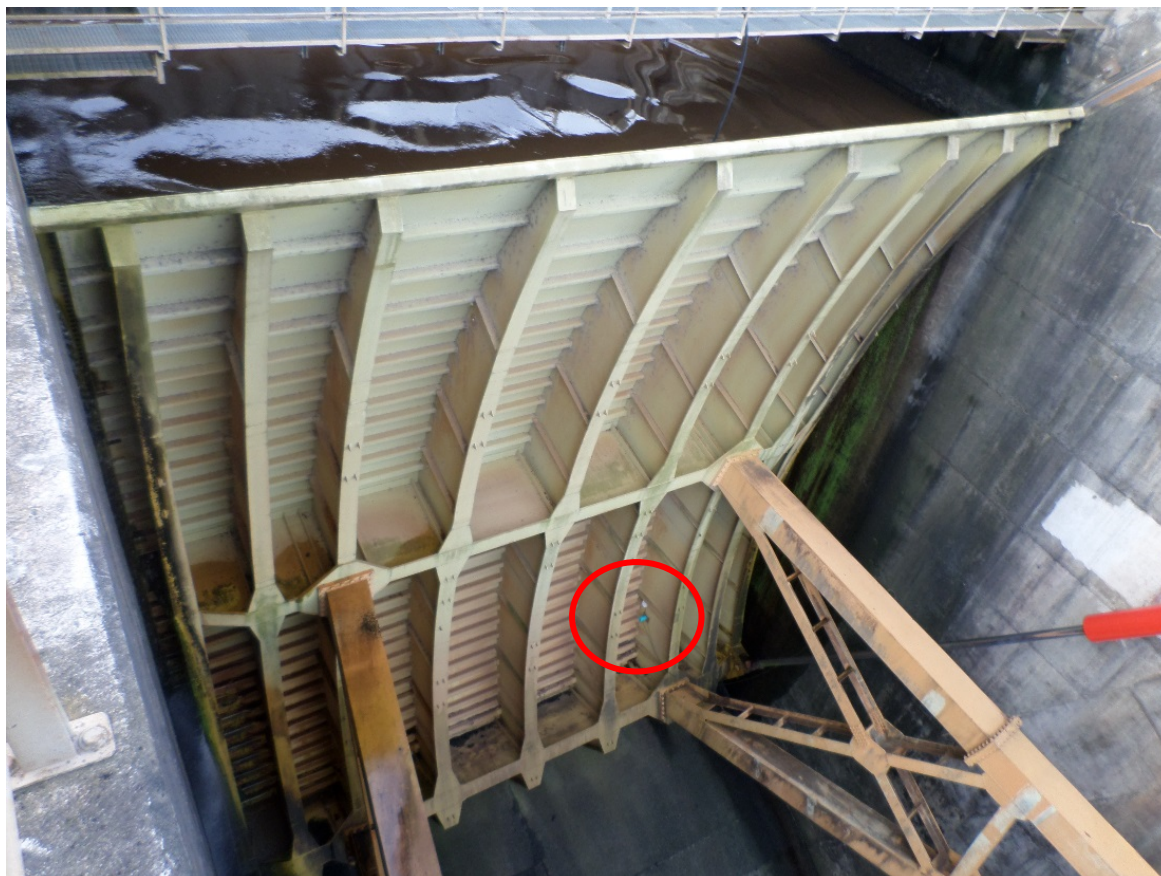
Fotografía 139 – Ubicación del inclinómetro RITTMEYER

- G. Se están instalando sensores de posición (inclinómetros) marca RITTMEYER en el escudo de la compuerta, que están funcionando satisfactoriamente. La instalación es precaria pues, para hacerla correctamente debería canalizarse los cables en tuberías hasta la caja eléctrica del gorrón de compuerta.

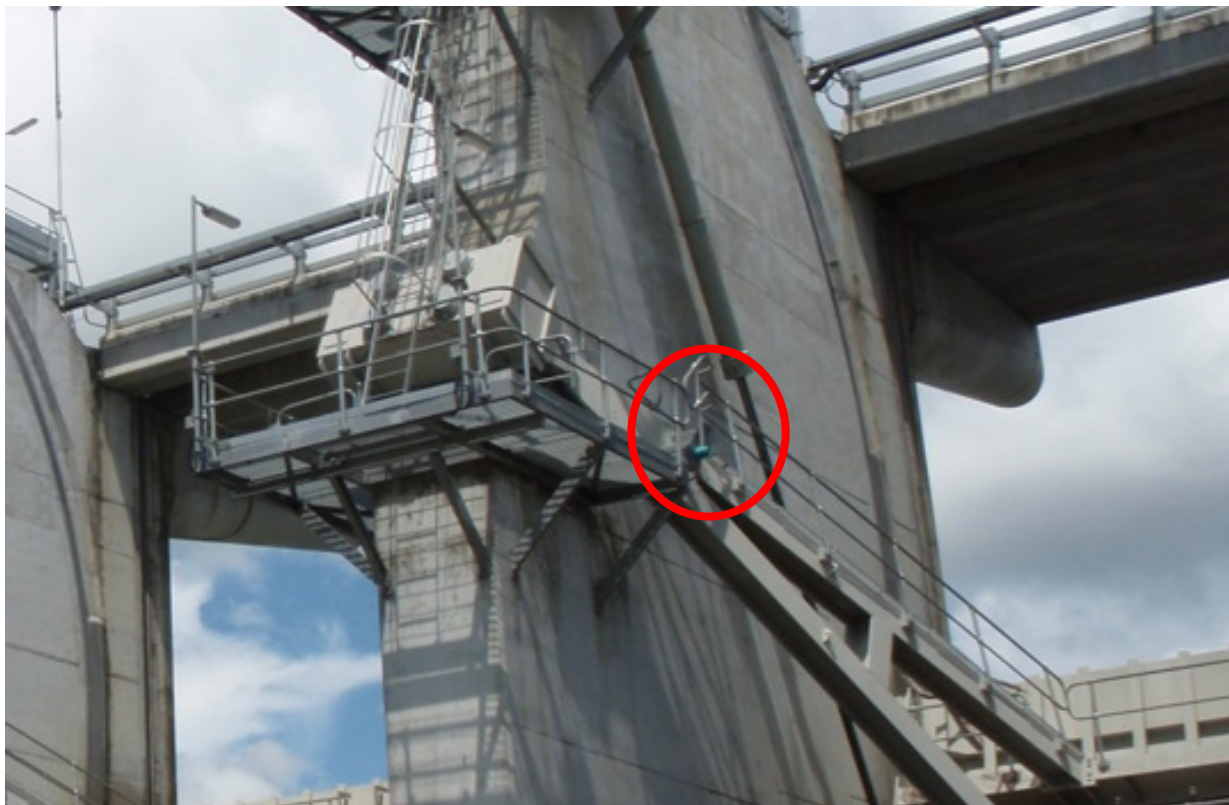
Fotografía 140 – Posición de instalación del equipo de medición angular RITTMEYER modelo Rivert.

- E. Dada la precisión en la medición del desplazamiento angular de dicho sensor con dicha configuración e instalando 2 equipos de medición, uno en cada brazo de la compuerta, es posible detectar durante los movimientos de apertura o cierre de las compuertas,

diferencias en los desplazamientos de los brazos la compuerta, evidenciando una resistencia asimétrica de la operación.

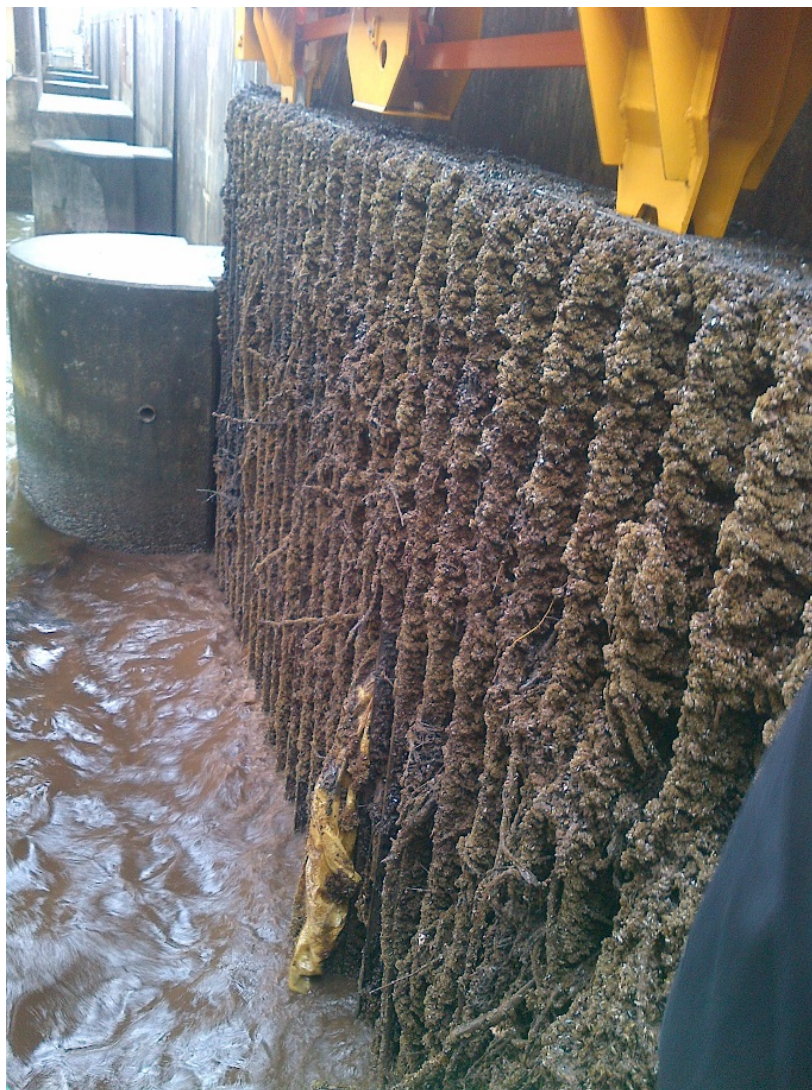
Fotografía 141 - Reja S-4

- D. Durante la parada programada de la unidad N°13, se han inspeccionado las rejillas. De la inspección resulta que la reja S-1 se encuentra obstruida con 3 metros de mejillones y ramas amalgamados. Dicha reja no ha podido ser extraída, se encontraba atascada. Las rejillas S-2 y S-3 se encontraban medianamente limpias y la reja S-4 se encontraba con una considerable cantidad de mejillones adheridos.

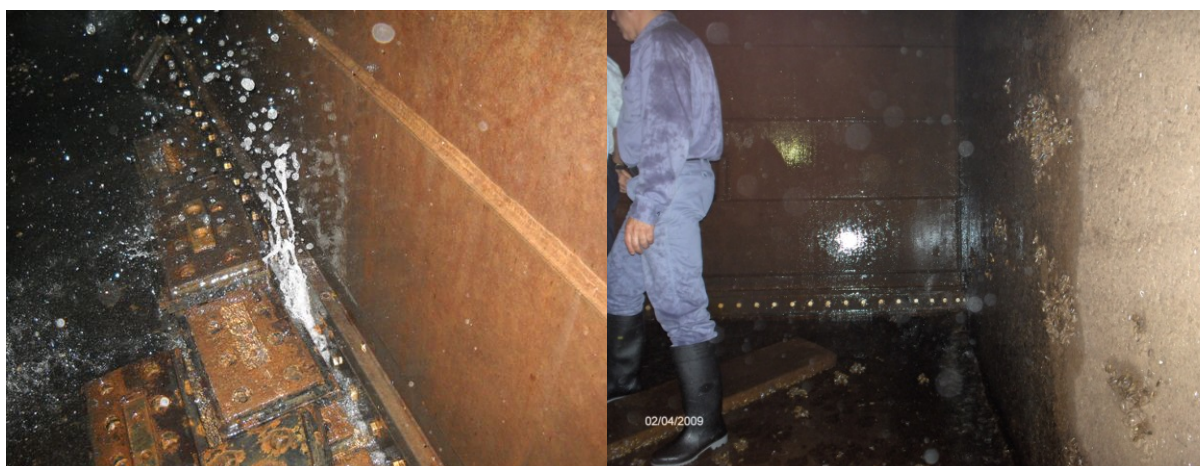
Fotografía 146
Ataguía de Aguas Arriba- perdida en
sello inferior (año 2009)

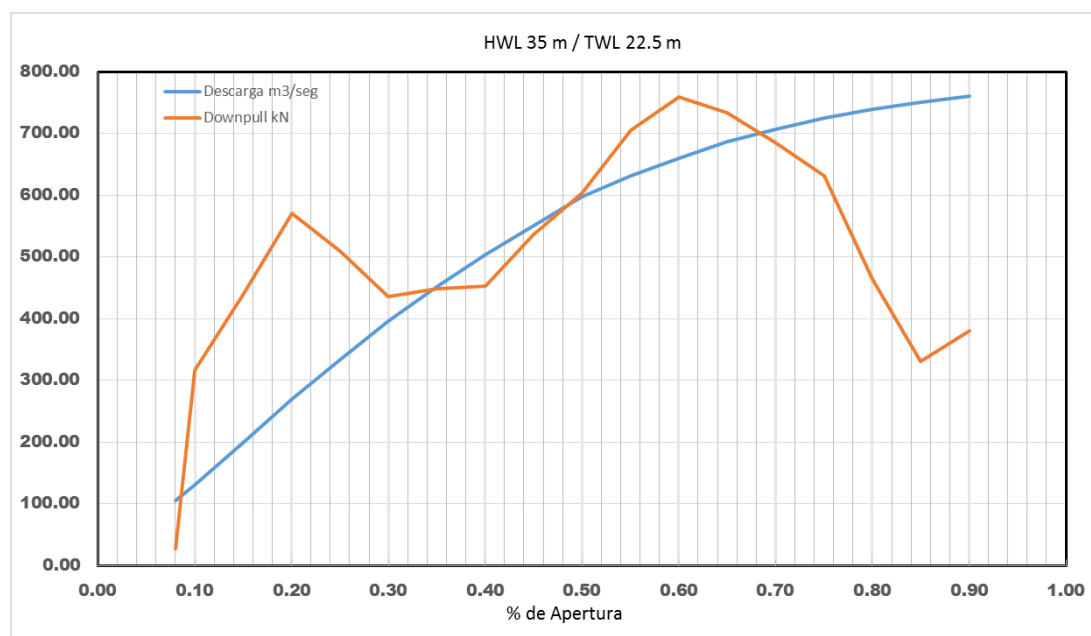
Figura 116 – Downpull vs Apertura de la compuerta

Capacidad de la grúa	150.000 Tn
Peso de la Compuerta	80.000 Tn
Peso de la viga pescadora	3.190 Tn
Máximo Downpull 758.41 kN	77.389 Tn
Fuerza Total Necesaria	160.579 Tn

Tal como se indica en la Figura 116 para las condiciones de embalse y contraembalse indicadas los valores de downpull varía según la apertura de la compuerta, alcanzando valores que sumados al peso de la compuerta y de la viga de izaje superan la capacidad de la grúa pórico de aguas arriba.

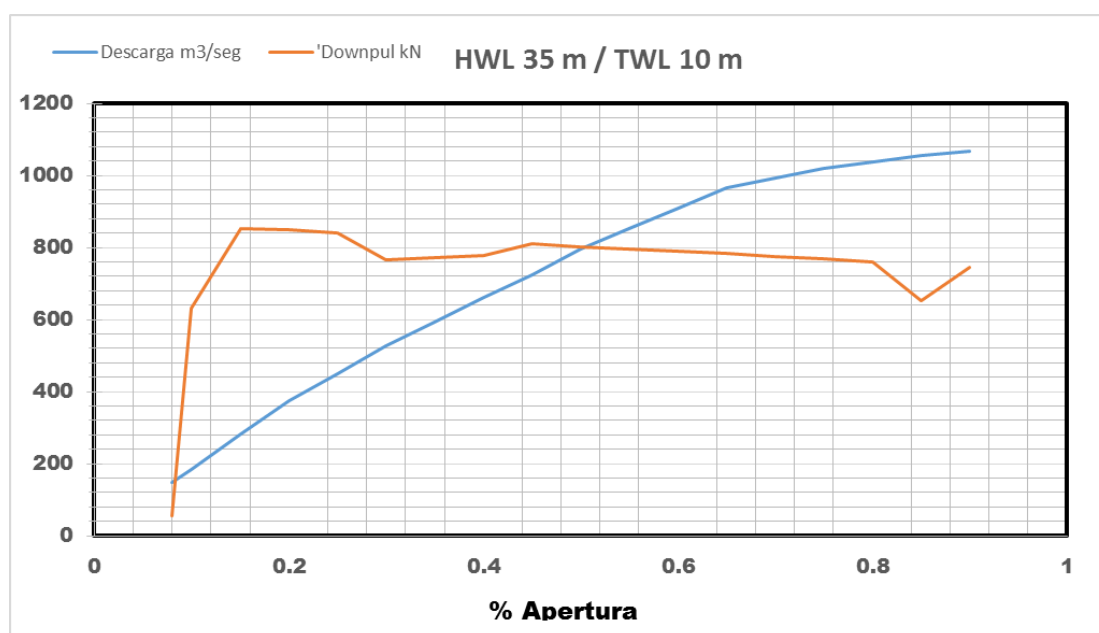
Figura 117 - Downpull vs Apertura de la compuerta

Los dos casos analizados demuestran que la capacidad de la grúa es insuficiente para operar la compuerta del descargador de fondo.

En ninguno de los dos casos la grúa soporta la carga dado que la máxima es de 150 Tn.

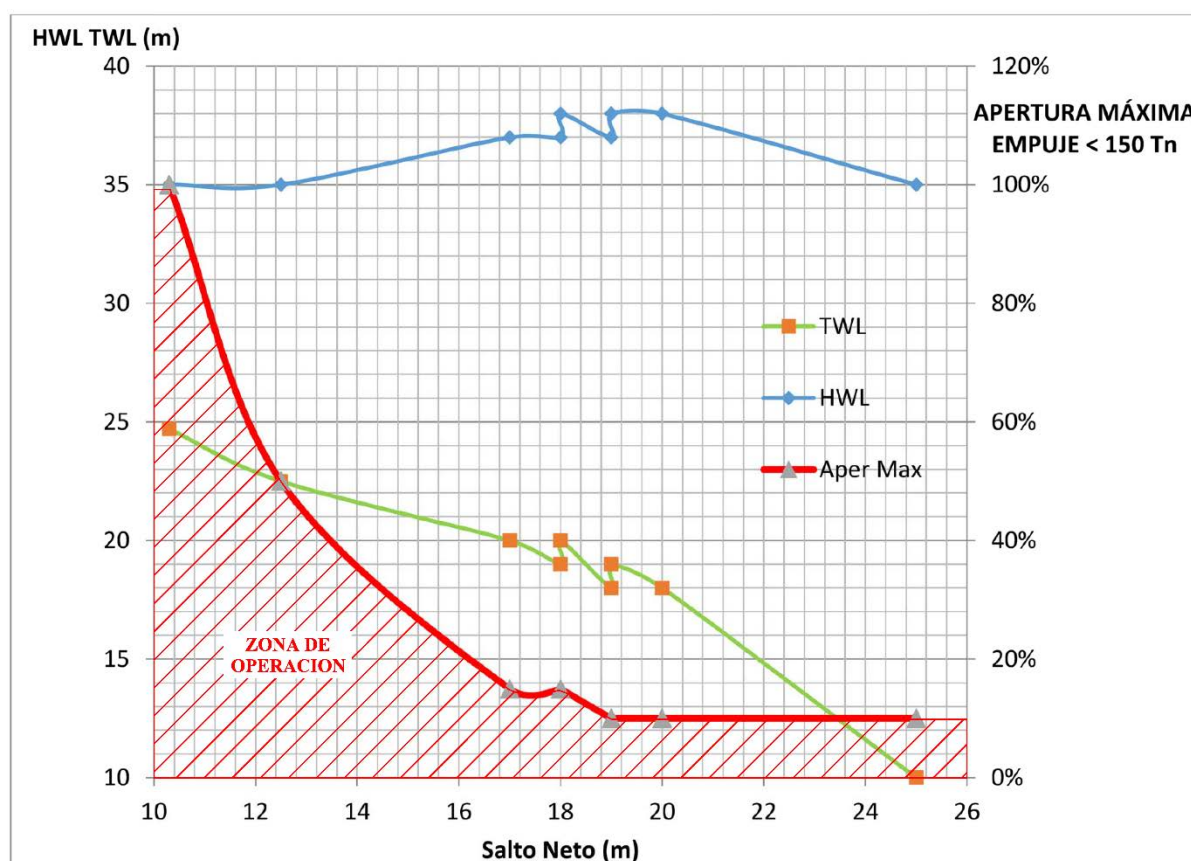
Figura 118 - Límites de apertura de la compuerta

La curva roja del gráfico anterior muestra el límite de apertura de la compuerta para diferentes valores de embalse y nivel de restitución, siendo debajo de esta, la zona de operación con la capacidad disponible del pórtico de aguas arriba. Los valores por encima de dicha línea presentarían cargas sobre el pórtico grúa superiores a la capacidad de la misma.

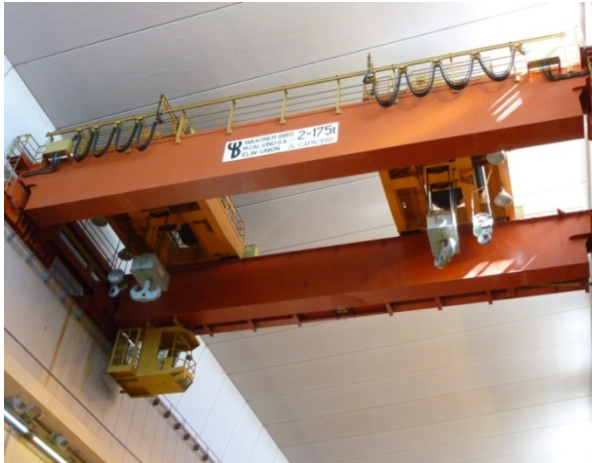
Fotografía 151
Grúa Puesto 2x 175t

- J. Según el personal de mantenimiento eléctrico de CTM, están funcionando con algunas dificultades los siguientes controles o equipos:
- La velocidad seleccionada del gancho no permanece constante durante una operación; varía intempestivamente.

- El freno por corrientes parásitas presenta fallas en operación.
 - Hay fallas en el sistema de comando.
 - Hay fallas en las señalizaciones.

- A. Para los puentes 2x175t es necesario iniciar un programa de mantenimiento mayor no solo pensando en un posible desarme de las unidades por modernización sino en una eventual emergencia por falla de una unidad.

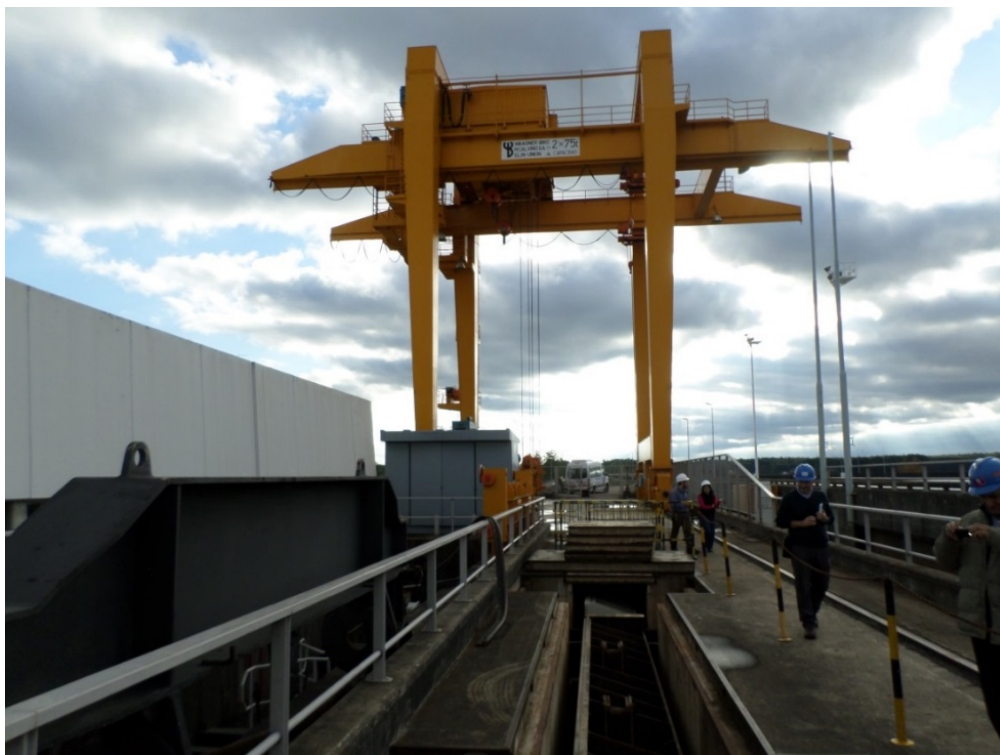
Fotografía 153 - Grúa Pórtico de aguas arriba

- A. En ambos pórticos entra agua en la estructura disparando la consiguiente corrosión y deterioro de la misma.
- B. También para ambos pórticos se informa que el sistema de control funciona correctamente y tiene accionamiento por radio desde el piso. El personal de planta no considera importante cambiarlo por un sistema de control por variación de frecuencia.

- I. Según el informe de “*Inspección de Equipos de Izaje*” realizado por Bureau Veritas (ver Anexo I del Tomo I), existe estancamiento de agua en la viga superior de la grúa, según el cual “*se deberá drenar los cajones, limpiar, medir, mesurar daños y tomar acciones correctivas*”.

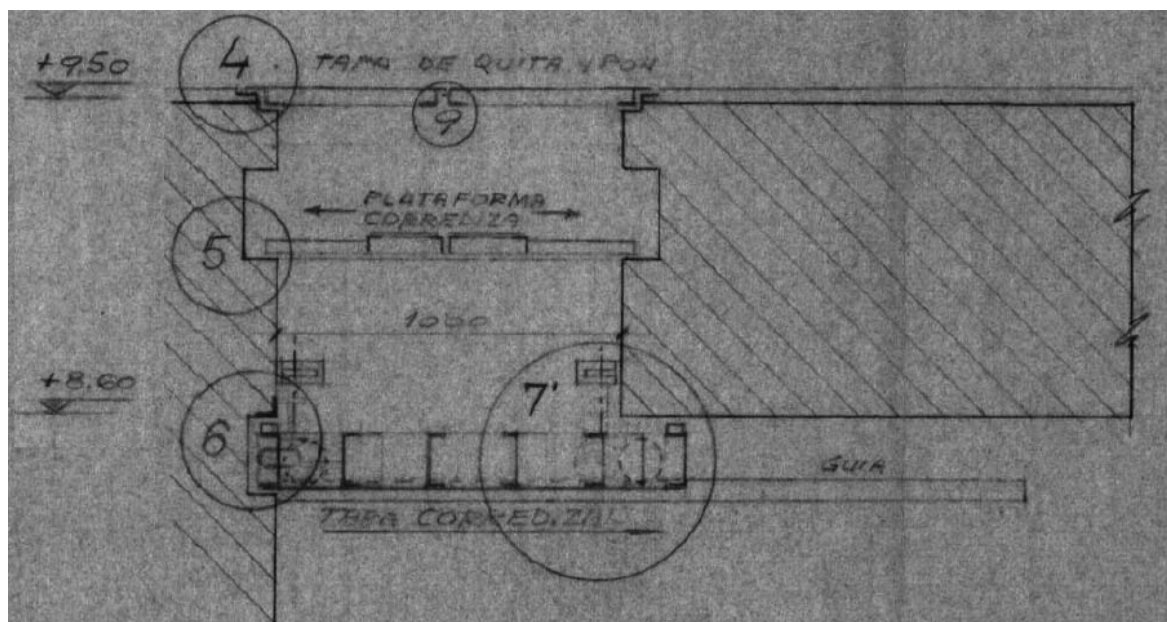
Figura 119 – Tapas de pozo de desagote

- H. Los pozos de Desagote ubicados debajo de las áreas de servicio disponen de tapas de acceso para la inspección. Dichos accesos poseen 3 tapas superpuestas (Ver Figura 119). Las tapas son de acero y su operación es manual.

- I. Durante la inspección, la plataforma corrediza no se la ha encontrado colocada y la tapa estanca corrediza, abierta.
- J. Dado que los pozos de Drenaje y los pozos de Desagote no poseen forma de visualizar su estado se hace necesario para el personal de operación tener abiertas las tapas de los mismos para observar su estado.

K. El manipuleo dificultoso por su peso y la fricción para el cierre, son motivos para que se encuentren abiertas constituyendo una preocupación para CTM.

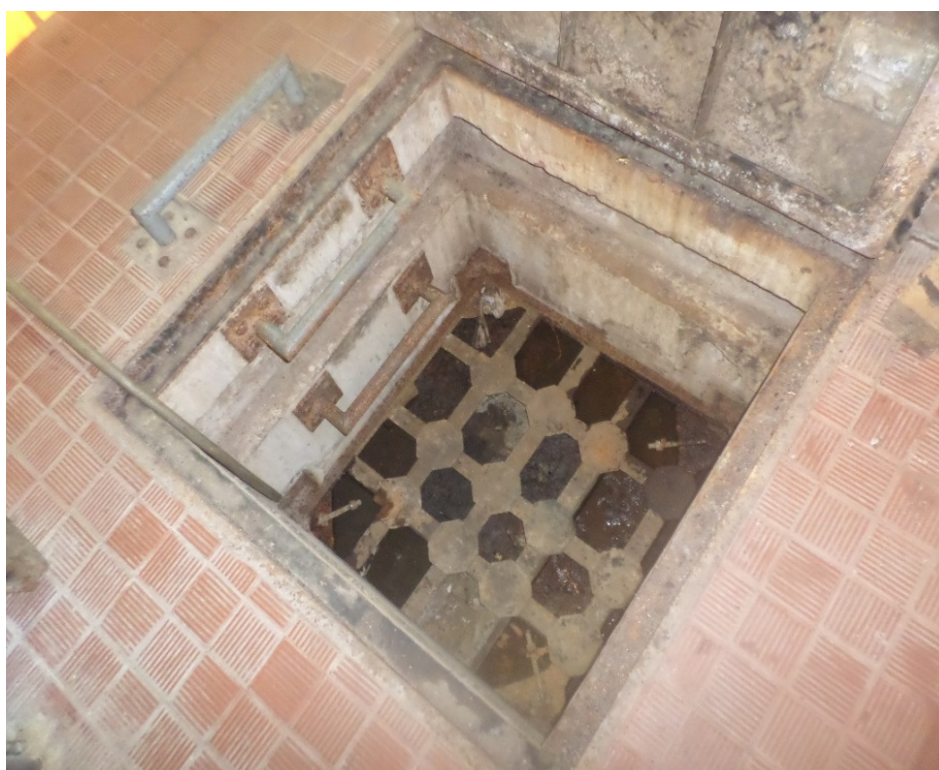
Fotografía 159 – Tapa de pozo de desagote

- La primera alternativa, con el objetivo de permitir su operación de manera práctica, recomienda reemplazar todas las tapas del acceso a los pozos de

- Como segunda alternativa se propone modernizar la tapa existente. Para ello, como primer paso se deberá reacondicionar la tapa corrediza, las guías, sus ruedas y los marcos existentes. Luego se propone instalar para el accionamiento de la tapa, un sistema mediante la utilización de un actuador neumático alimentado por medio del sistema de aire comprimido de baja presión de la central. Ver Anexo III.

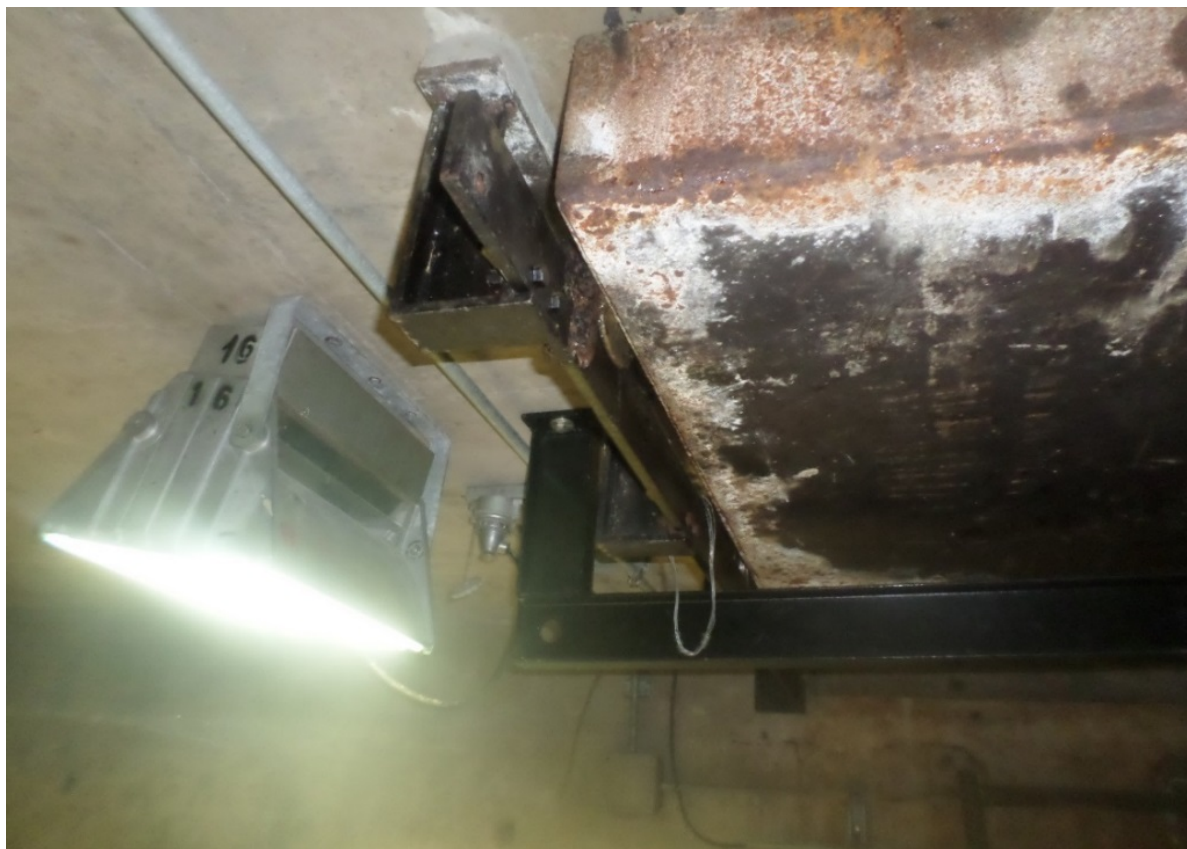
Fotografía 160 – Tapa de pozo de desagote

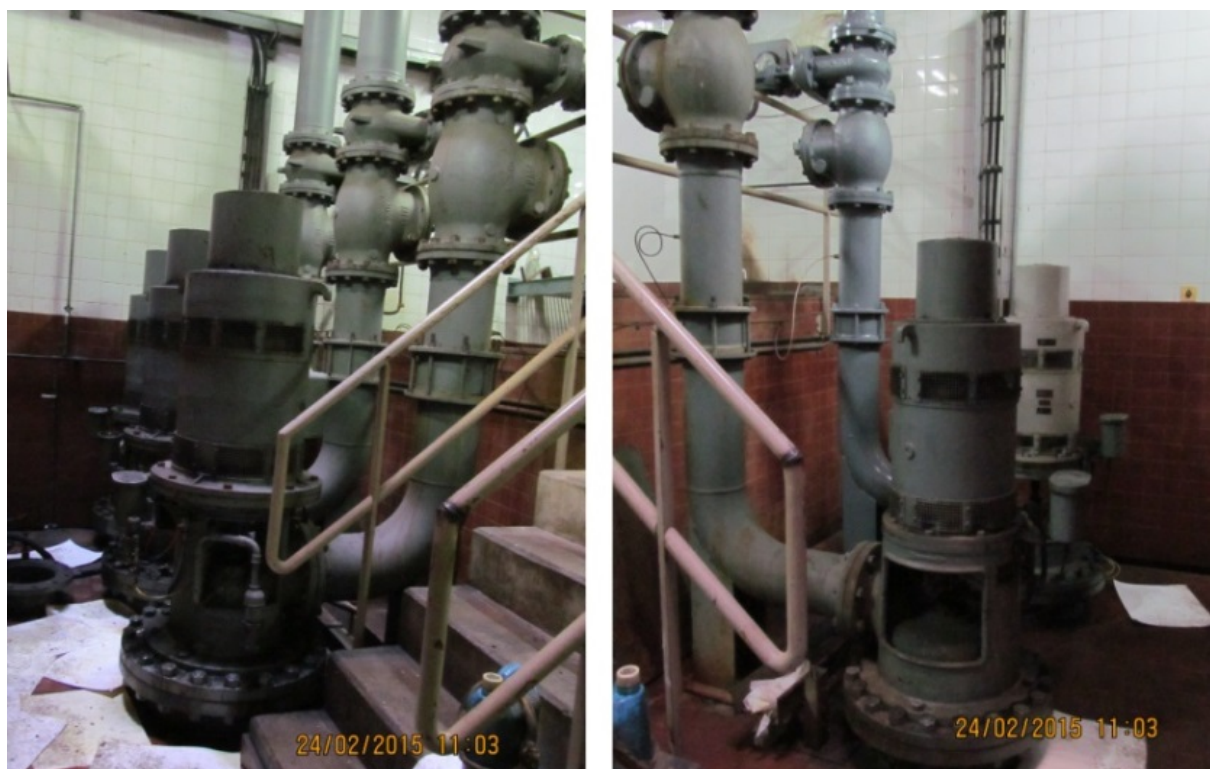
- L. En el pozo de drenaje, no disponen de dispositivos para la separación de aceite que pueda contener el agua. El personal de CTM realiza una extracción parcial del aceite sobrenadante pero la mezcla remanente se vierte al río.
- M. Los procedimientos de mantenimiento de las bombas no están claramente especificados. CTM entiende que los procedimientos consignados en los manuales son muy conservadores. Actualmente CTM emplea como método para detectar anomalías, el análisis de los ruidos de funcionamiento para detectar rozamientos y/o mal funcionamiento de los rodamientos o ejes de transmisión en el caso de bombas de eje vertical y la capacidad de descarga de las bombas. El último mantenimiento integral con desarme de las bombas se efectuó hace 10 años. CTM expresó la necesidad de disponer de recomendaciones sobre mantenimiento de las bombas en función del tiempo de funcionamiento.

Fotografía 161 - Bombas de desagote y Bombas de drenaje

Posteriormente para realizar un seguimiento del estado de las bombas, se recomienda seguir el programa sugerido de inspección, desarrollado por Byron Jackson, la Empresa Constructora Salto Grande S.A. y el Bureau of Reclamation.

Del mismo se desprende entre otras cosas la recomendación de desarrollar un mantenimiento predictivo basado en la medición de las vibraciones de las bombas en funcionamiento, llevar el control de horas de funcionamiento de las mismas, cada 6 meses efectuar una medición de parámetros de operación de los motores (vibraciones, temperatura, velocidad e intensidad de corriente de las 3 fases).

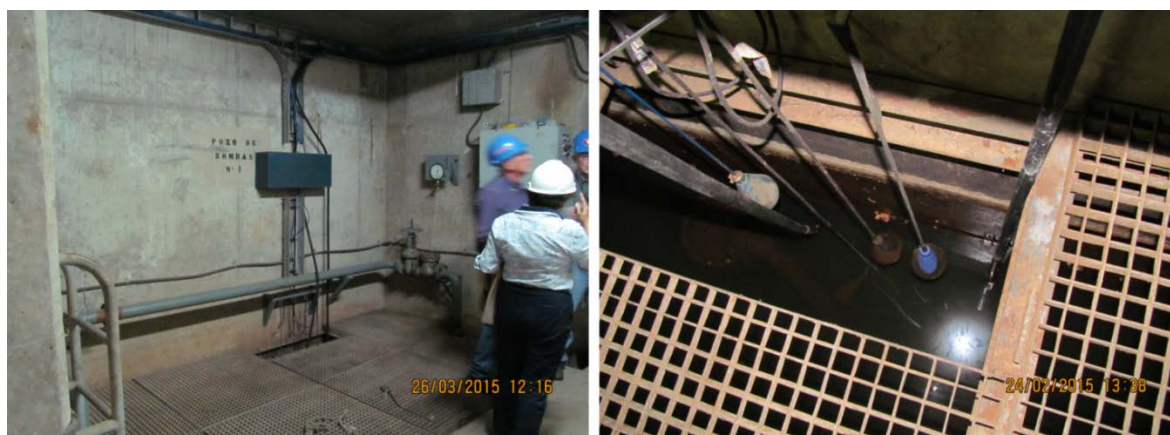
N. Los pozos Sumideros de Drenaje y Desagote de las galerías de Inspección e Inyección contaban con sensores de nivel que de peras basculantes, que activaban un micro interruptor interno, que arrancaba o detenía una bomba o activaba un dispositivo de alarma (Ver Fotografía 163). Estos pozos contaban con cuatro indicadores (peras basculantes), tres para arranque y una de parada de bombas, los cuales permitían que las mismas arrancaran en forma escalonada y se detuvieran en el mínimo nivel de operación de estas, impidiendo que las mismas funcionen en vacío y una para alarma de alto nivel. El otro sensor, se utilizaba para detectar el límite máximo - máximo, del pozo, lo que indicaría una falla en el arranque o en los sensores o ingreso excesivo de agua, dando solamente indicación de alarma; sin embargo por conversaciones mantenidas con el personal del CTM, dicho sistema ha sido reemplazado por un sensor de presión mediante una membrana de acero inoxidable. No obstante este sensor no envía indicación discriminada en los paneles de alarma Local y en el panel de alarmas de la Sala de Control.

Fotografía 163 – Sensores de nivel del pozo sumidero de Drenaje y Desagote de la galería de drenaje e inspección

Se recomienda implementar un respaldo de la alarma de alto nivel a dichos pozos. Este respaldo podría ser por medio de la instalación de un transmisor de nivel de agua tipo transductor de presión sumergible. El transmisor de nivel medirá el nivel de agua por detección de la presión hidrostática sobre una membrana de acero inoxidable que actúa sobre el elemento de medición piezo- resistivo u otro que se considere apropiado.

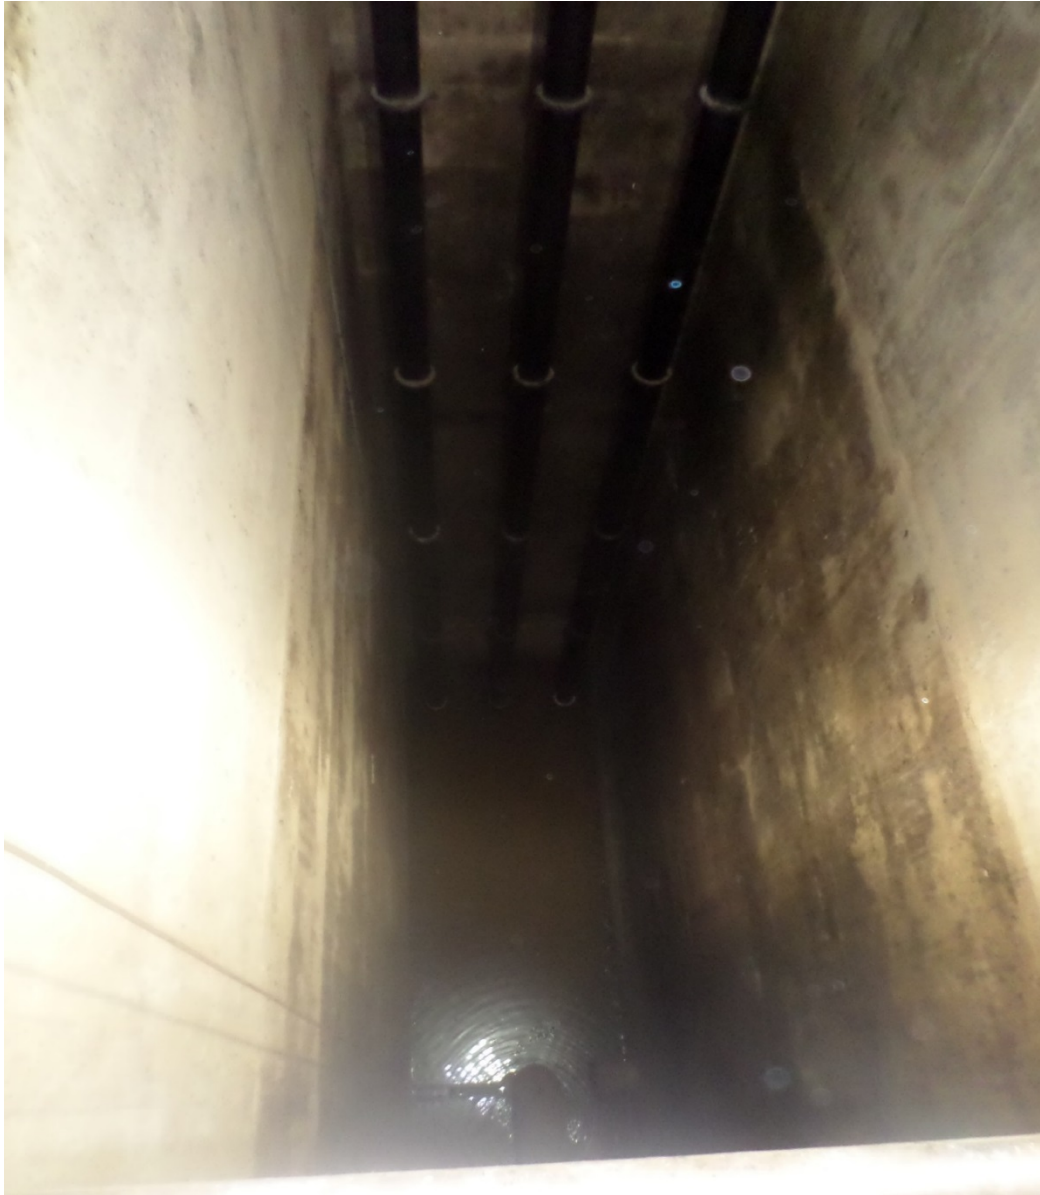
Fotografía 166– Interior del pozo de desagote

Dada la necesidad del personal de CTM de monitorear el interior del pozo de desagote, y la dificultad para operar las tapas debido al estado de estas, las tapas del pozo se mantienen abiertas. Como solución, se recomienda la instalación de un sistema de monitoreo remoto por medio de una video-cámara.
