ESTUDIOS PARA EL DIAGNOSTICO Y MODERNIZACION DE LA CENTRAL HIDROELECTRICA SALTO GRANDE

TOMO II

Informe Final - Fase I - Diagnóstico Integral

Comisión Técnica Mixta de Salto Grande

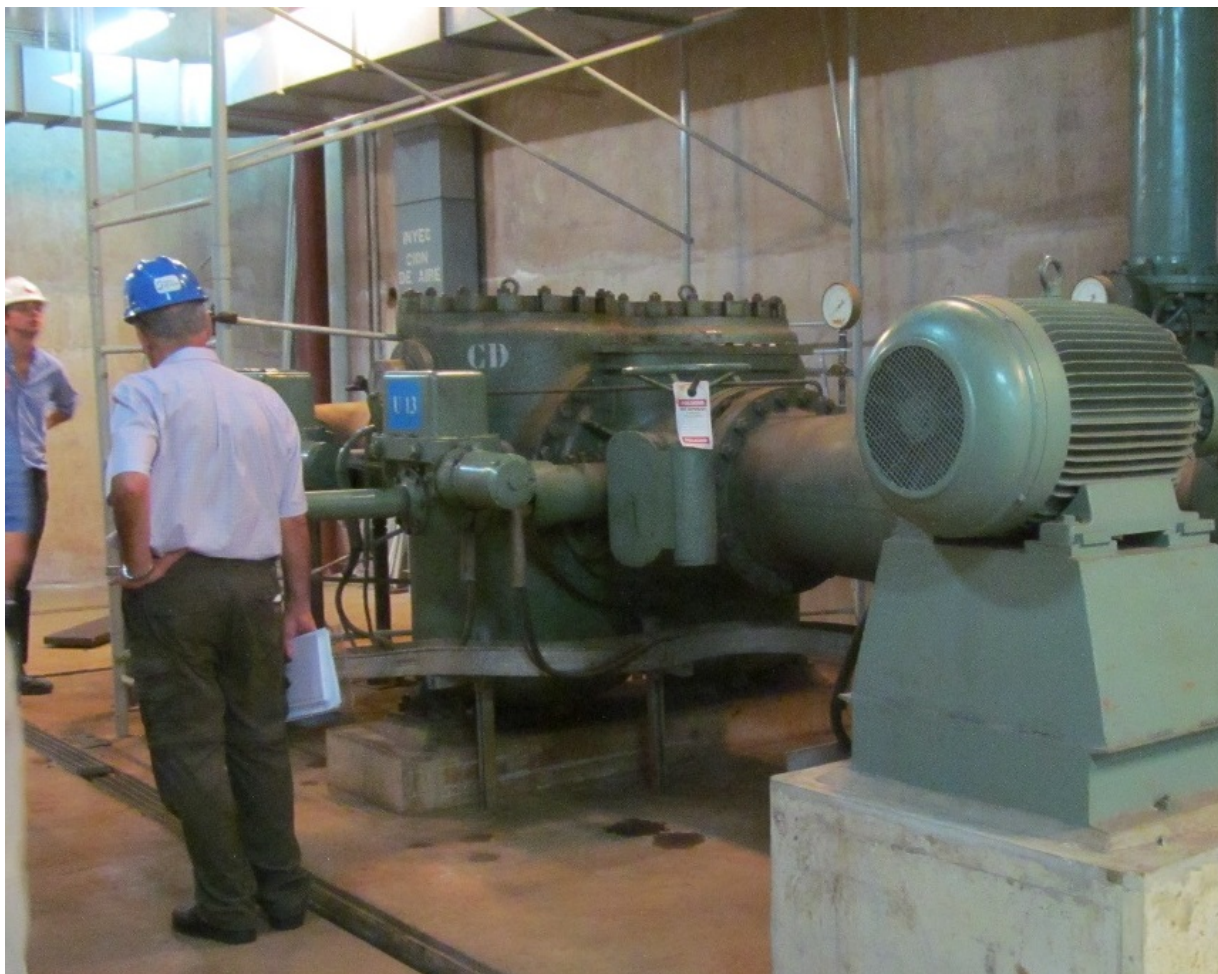
Fotografía 170 – Filtros de Agua Cruda

- C. Debido a la aparición de los moluscos asiáticos se hizo necesario el aumento de la frecuencia de limpieza de los filtros que son manuales. Para mejorar los tiempos de mantenimiento y la seguridad de la operación, se recomienda el reemplazo de todos los filtros del sistema de agua de enfriamiento e instalar filtros del tipo auto limpiante, con el fin de facilitar las operaciones de mantenimiento. Dicho filtro serán de lavado automático en el sentido del escurrimiento. Para hacer frente a la problemática de los bivalvos, los elementos de filtro, el equipo de lavado, etc. deberán ser de acero protegidos con un esquema de revestimiento metalizado con zinc. El tipo de filtro recomendado para utilizarse deberá tener las características funcionales, como el fabricado por Fluid Engineering modelo Hiper- Jet serie 700 o similar (Ver Anexo III). Conforme a la instalación de los filtros existentes, según plano M 351-861 Disposición de Bombas y Filtros en la Galería +3.00 m, los filtros recomendados se podrían instalar de acuerdo a los siguientes croquis:

Los filtros actualmente colocados poseen una malla de 3.17 mm (Mesh 6), se sugiere analizar la posibilidad de colocar de 1.575 (Mesh 10), lo cual ayudaría a mejorar la prestación de los filtros del agua de sello. Esto no debería presentar ningún problema al funcionamiento de las bombas dado que se tiene succión positiva.

Dado que estamos hablando de la descarga de bivalvos muertos en cantidad importante se considera necesario la instalación de una batea de descarga y una malla de filtrado antes de descargar al drenaje, lo cual también ayudara a la limpieza.

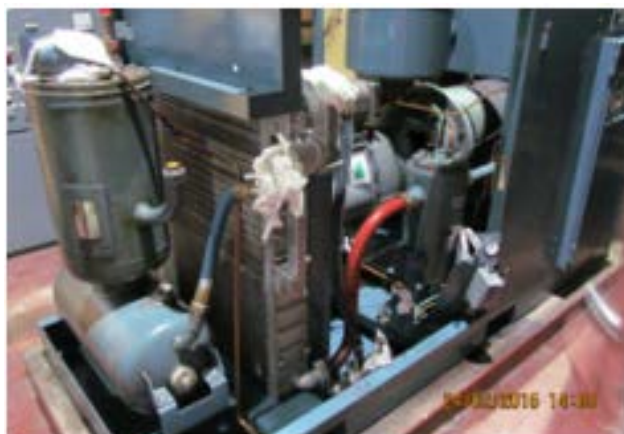
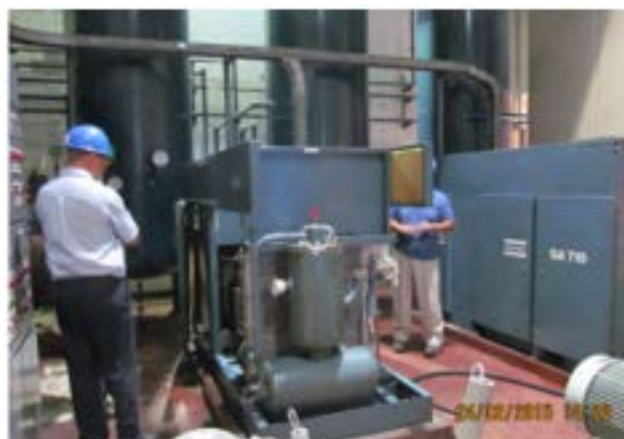
Fotografía 172 - Compresores de baja presión

- B. Los dos compresores de aire de baja presión fueron fabricados por ATLAS-COPCO, modelo GA 710 (ver Fotografía 172). Cada compresor entrega 330 m³/h nominales de aire a una presión de descarga de 8,5 kg/cm². Los tres tanques son del tipo vertical, dos de ellos con una capacidad de 5m³ y el restante de 3m³.

El personal de planta afirma que los compresores de baja presión se encuentran en buen estado pero tienen problemas de repuestos dada su antigüedad. Durante el verano, la capacidad, debido a la temperatura del aire de ingreso es insuficiente por lo que CTM ha adquirido compresores portátiles.

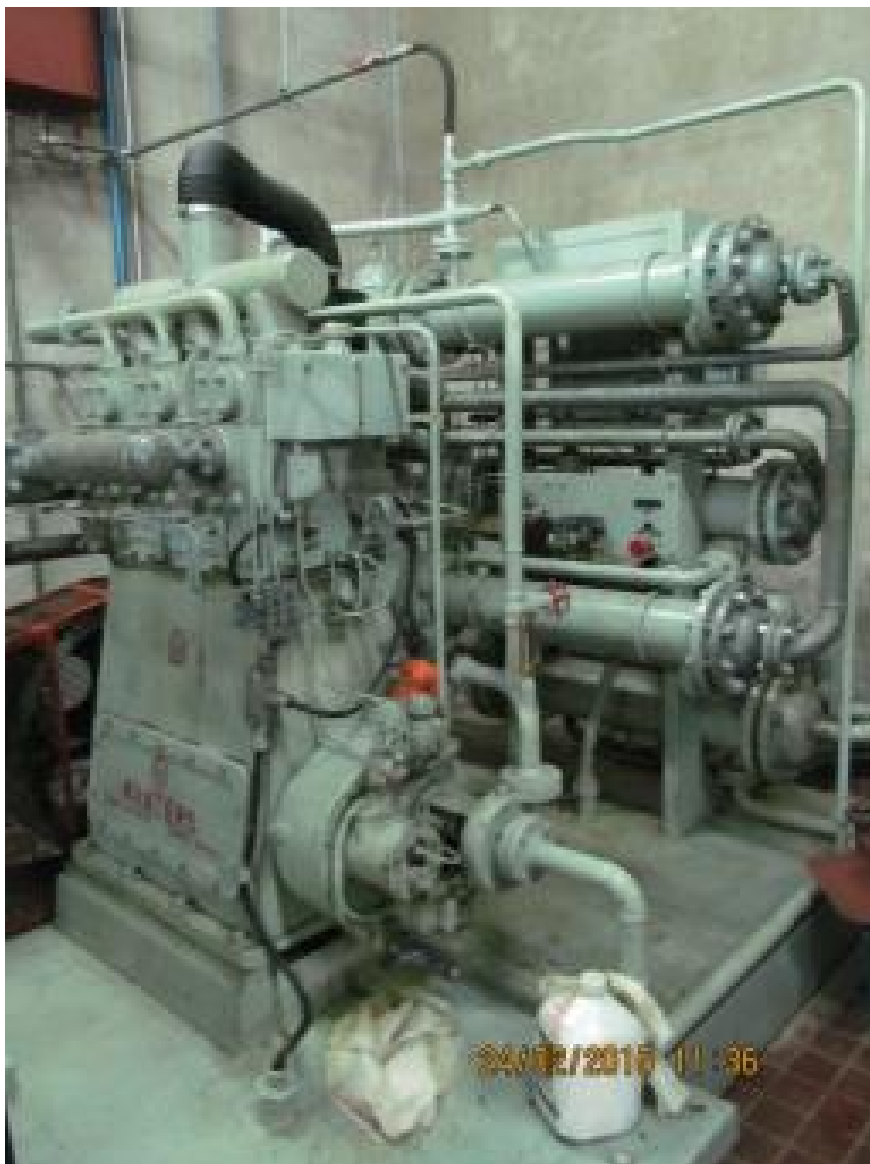
Fotografía 174 - Compresor Mantero

- C. El sistema de alta presión, utiliza compresores de dos marcas, los compresores de marca BURCKHARDT los cuales se instalaron con la inauguración de la central y los de marca MANTERO cuales se adquieren a posteriori. Los compresores de marca MANTERO, presentan dificultad para obtener sus repuestos y se encuentran muy desgastados. CTM proyecta adquirir compresores de mayor capacidad utilizando de respaldo a los compresores BURCKHARDT. Los tres compresores de aire de alta presión actualmente en servicio fueron fabricados por BURCKHARDT modelo C3 N4F. Cada compresor entrega 60 m³/h nominal de aire a una presión de descarga de 42,5 bar. Los tres tanques de almacenamiento son del tipo vertical, con una capacidad de 2,5 m³ cada uno.

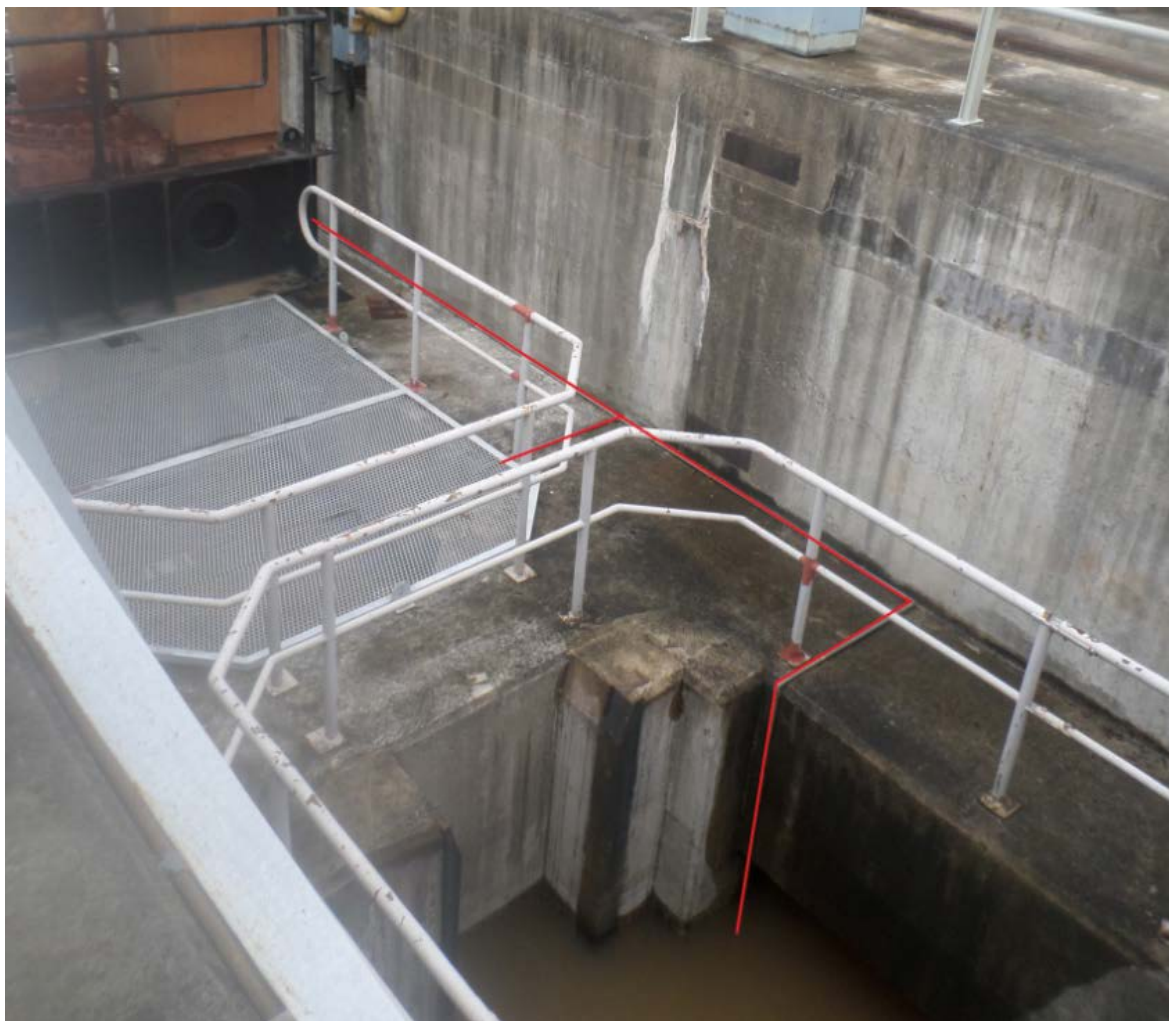
- D. Durante el verano, en ocasiones en que las maquinas operan con poca carga, la cantidad de oxígeno en el agua de la zona de la toma se reduce. Por lo cual se hace necesario inyectar aire para los peces. Se ha instalado un sistema de cañerías que conducen aire del sistema de baja presión que descargan por la recata de la compuerta de guardia (ver Fotografía 175, línea roja). Para no reducir la capacidad del sistema de baja presión, se ha adquirido 2 compresores adicionales, uno para cada margen, los cuales se instalaran al sistema fijo.
- E. El purgado de las tuberías no es automático, lo que conlleva a que en ocasiones el sistema contenga agua en exceso, debido a la falta de operación de purgado.

Fotografía 175 – Tuberías para inyección de aire en las tomas.

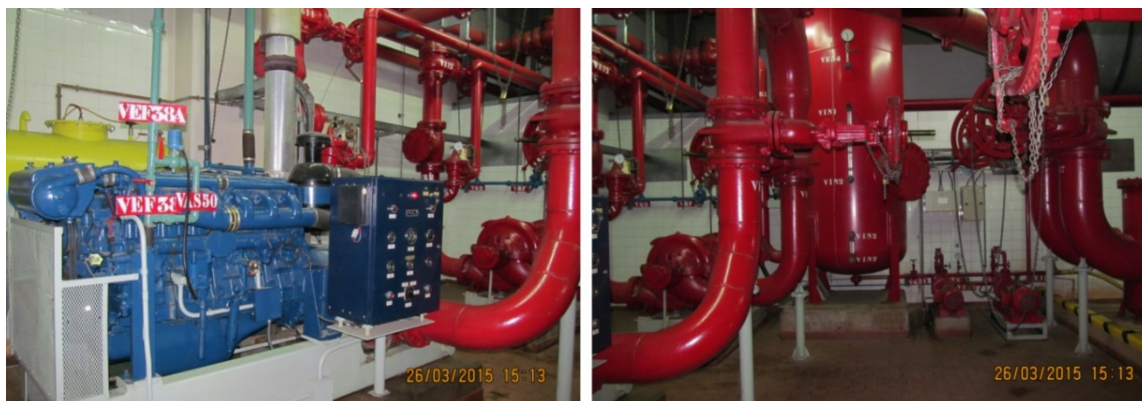
Fotografía 176 - Motobomba de incendio y tanque hidroneumático

La recomendación de la consultoría en línea con las normas NFPA, fue retirar el tanque hidroneumático del sistema dado que es un elemento más en juego, susceptible a fallas, e instalar presostatos la línea del sistema, integrando su señal de control dentro de los tableros con sello UL. CTM se encuentra en proceso de instalación de dichos tableros y remoción del tanque hidroneumático y adecuación de componentes obsoletos (caso sensores de temperatura de los transformadores) a los requerimientos de UL/NFPA.

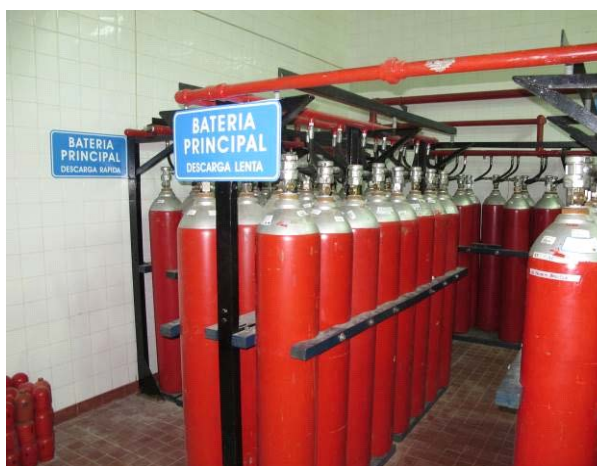
El personal de planta no registra ningún tipo de problemas con respecto al sistema de CO₂. La auditoría recomienda que dado el nivel de riesgo sobre la salud humana, odorizar el gas para detectar su presencia.

Fotografía 177
Baterías principales de botellones de CO₂ de descarga rápida y lenta

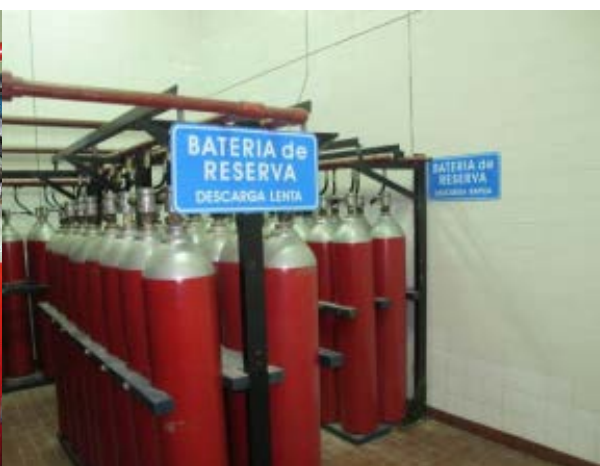
Fotografía 178
Baterías de reserva de botellones de CO₂

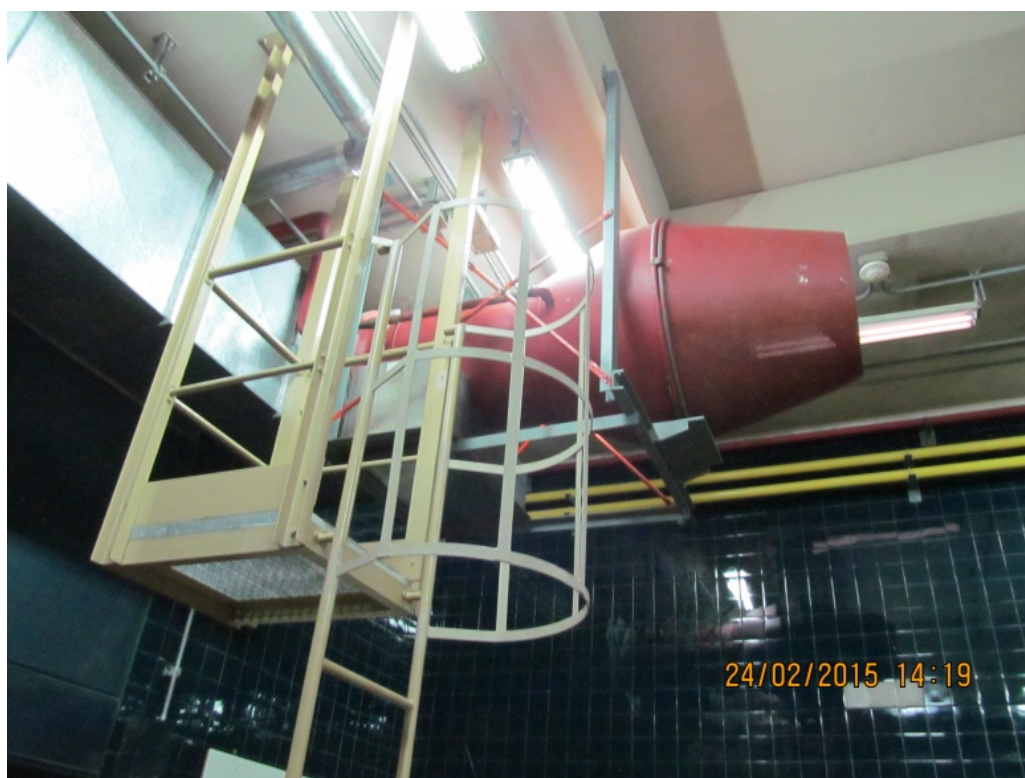
Dentro de la sala de tratamiento de aceite, la protección se efectúa por medio de un sistema de espuma de alta expansión. En dicha sala, los equipos fueron provistos originalmente por la firma DRAGO y no tienen el sello UL. El personal de planta comenta que se encuentran en proceso de cambio.

Fotografía 181 - Equipo de espuma de la sala de tratamiento de aceite

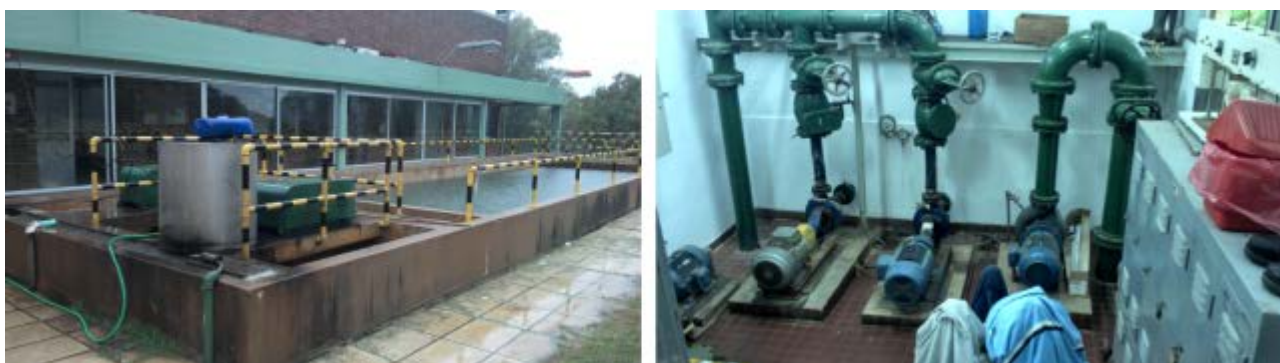
Ambas plantas se vinculan por medio de un tubo que atraviesa el vertedero instalándose una bomba de recalque en la planta de margen izquierda. Se ha revestido el hormigón de las piletas de las plantas de potabilización. Esto solo se efectuó con las plantas de margen izquierda. CTM comenta que se ha pedido una auditoria de control de la planta.

Fotografía 182 - Planta de tratamiento de agua de MD.

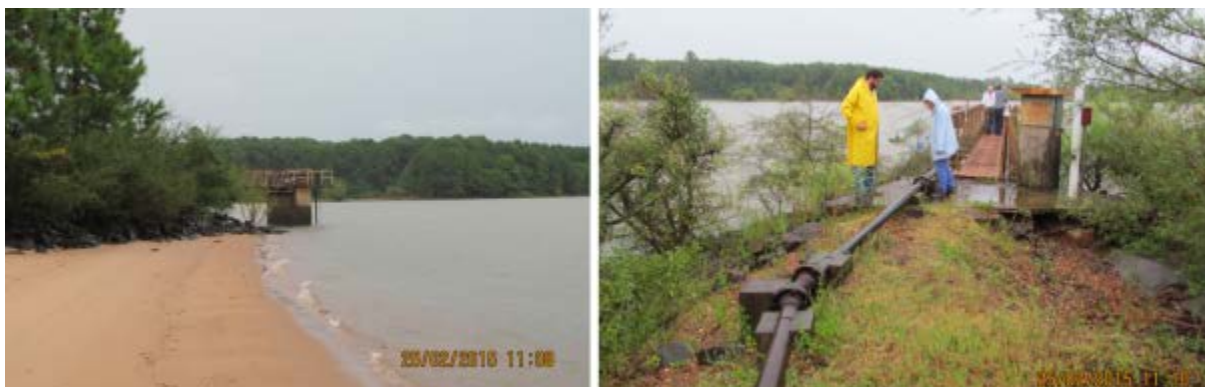
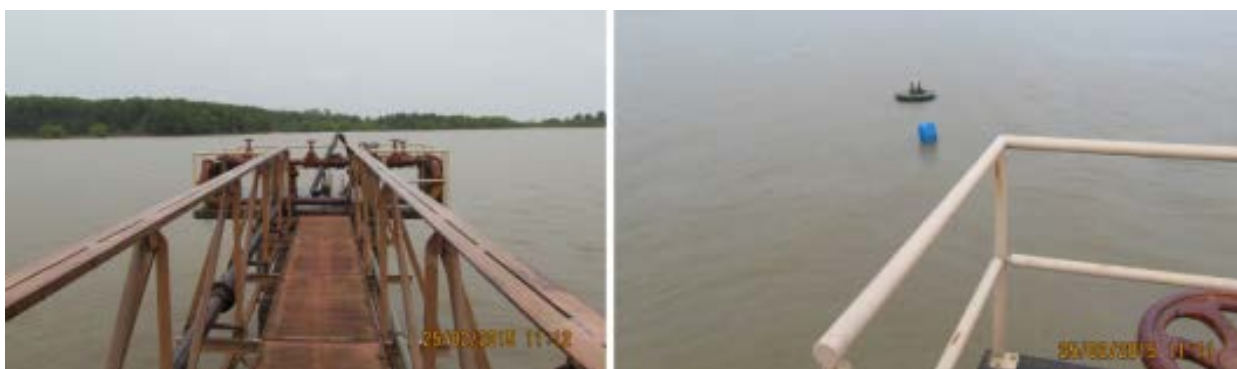
Durante la recorrida en conjunto con el personal de planta, se observa que la toma de agua de la margen derecha se cubre de arena debido a las corrientes en el embalse. La toma posee cuatro tubos de los cuales tres se encuentran tapados por la arena. La solución instrumentada consistió en instalar una balsa con bombas.

Fotografía 183 - Toma margen derecha

Fotografía 184 - Toma margen derecha

Por otro lado, lo recomendable en este caso, es poder recuperar la tubería de toma del nivel +29.00, mediante refulado de la arena acumulada, analizar el estado en que se encuentra o directamente remplazarla por una tubería nueva de HDPE con una longitud aproximada de 300 a 350 metros, ubicándose la toma en una posición no afectada por el fenómeno de acumulación de arena.

La misma deberá estar anclada al fondo, en cuyo extremo se coloque un bifurcador, de esta manera tendremos dos puntos de toma, en cuyo extremo se le colocara un malla autolimpiadora de toma de bomba.

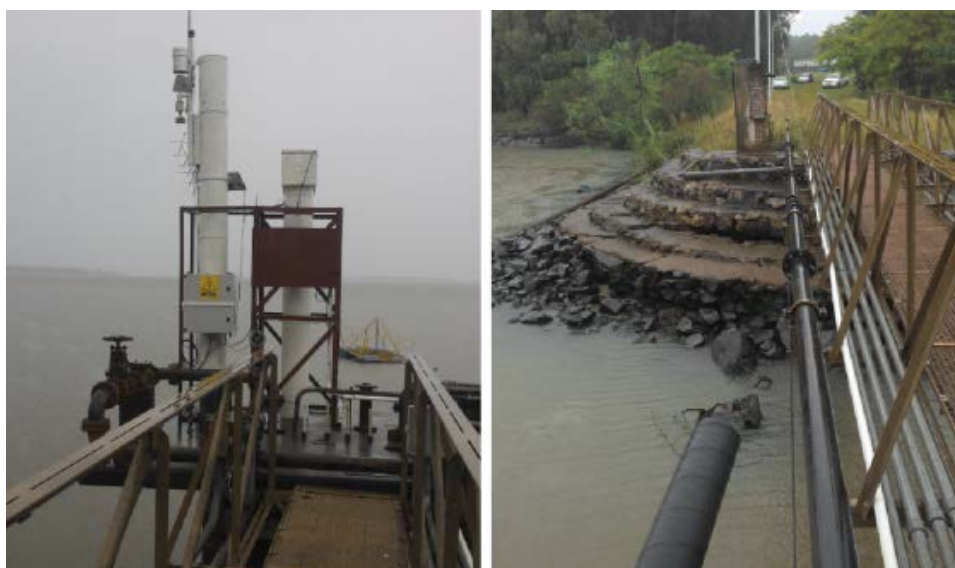
La situación descrita en la toma de la margen derecha no se repite en la toma izquierda.

Fotografía 185 - Toma margen izquierda

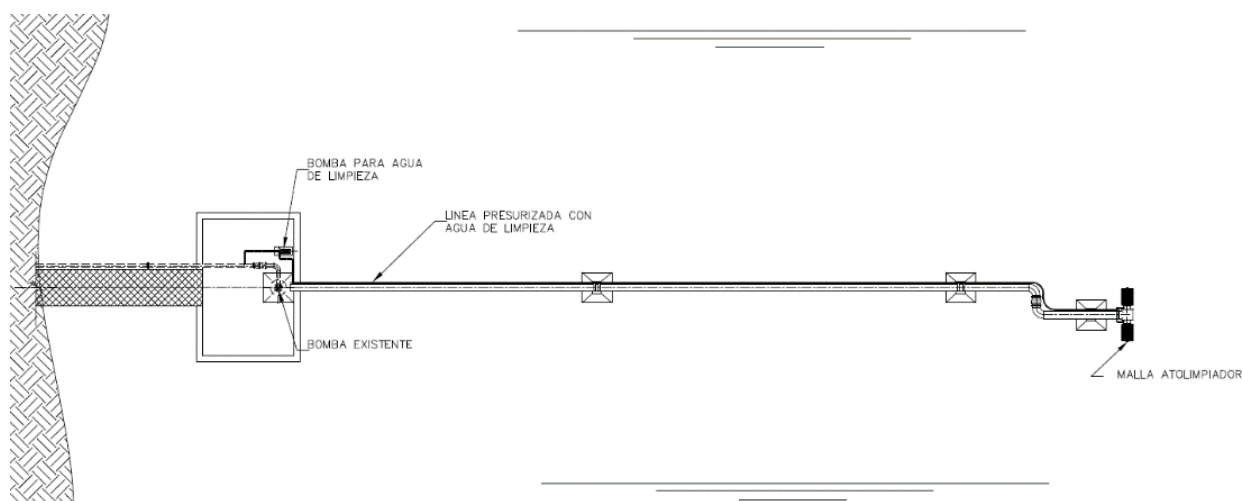
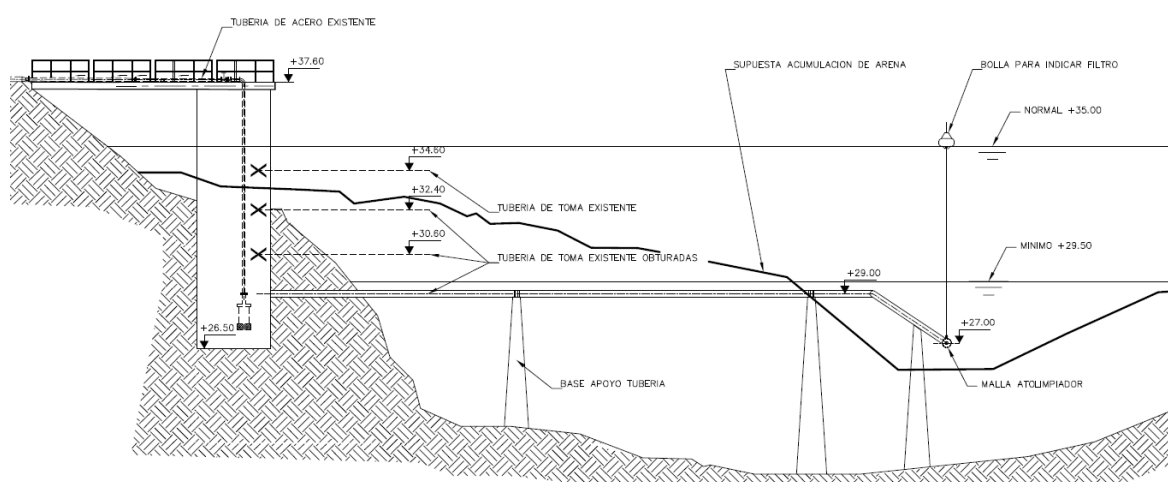
Figura 125 - Tomas de agua (Planta)

Figura 126 - Tomas de agua (Sección)

Como puede verse en Figura 125 y Figura 126, en la zona de las mallas autolimpiadoras, se instalará una boya sujeta a las mismas para lograr tener su ubicación y acceder a su mantenimiento o reparación. Por tal motivo se ha colocado una unión giratoria en el último tramo que permitirá levantar las mallas.

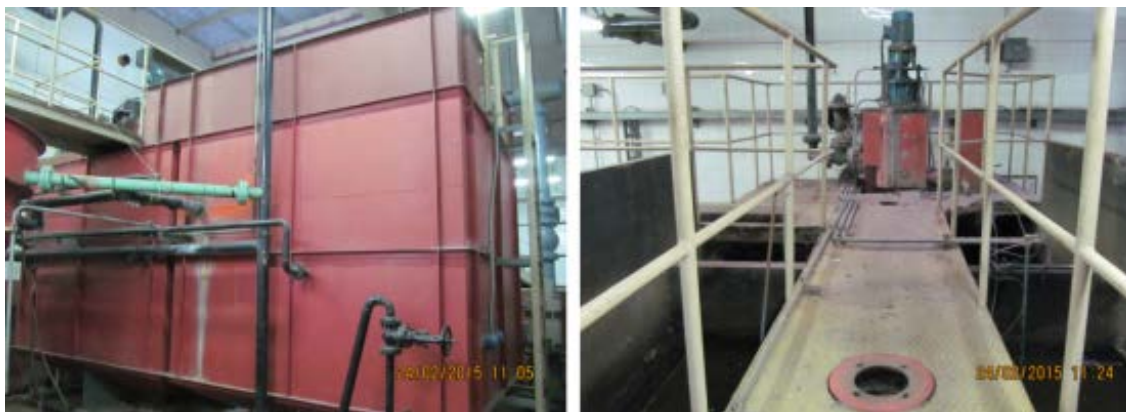
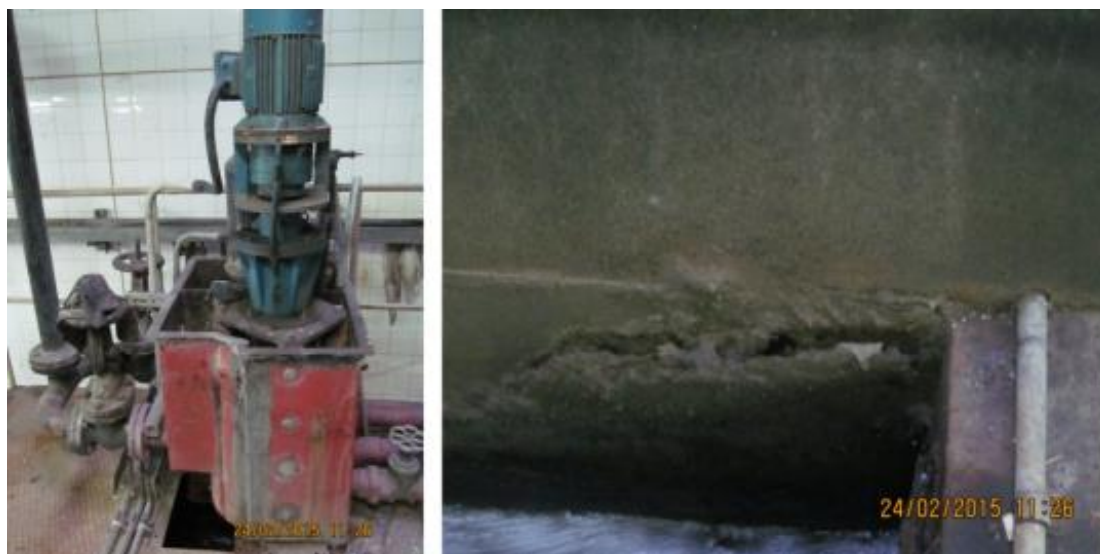
Fotografía 186 - Cuba de la planta de tratamiento y triturador

Fotografía 187 - Triturador y estado de las chapas de la cuba

- C. El primer problema es que dichas plantas se encuentran en la sala de las bombas de drenaje y desagote, y sala de máquinas del ascensor, dado que son salas muy visitadas por los operarios de operación y mantenimiento, los olores que inevitablemente se producen y las salpicaduras, originan inconvenientes con el personal. CTM preferirían una planta compacta cerrada con acceso sólo para el personal que la opera.

- A. Las plantas de tratamiento instaladas en la actualidad en ambas márgenes son plantas compactas abiertas. Las mismas salvo la plataforma de apoyo de las bombas del triturador que deberían ser reparadas, no presentan síntomas de deterioro importante ya que se les ha realizado un mantenimiento correcto. A causa de las conversaciones mantenidas con el personal de mantenimiento de CTM, se confirmó que se ha iniciado un proceso de llamado a licitación para la adquisición de 2 plantas de tratamiento de efluentes compactas cerradas, uno para cada margen, con el fin de sustituir las plantas actuales, razón por la cual se considera que CTM está encaminada correctamente para dar fin con los conflictos existentes.

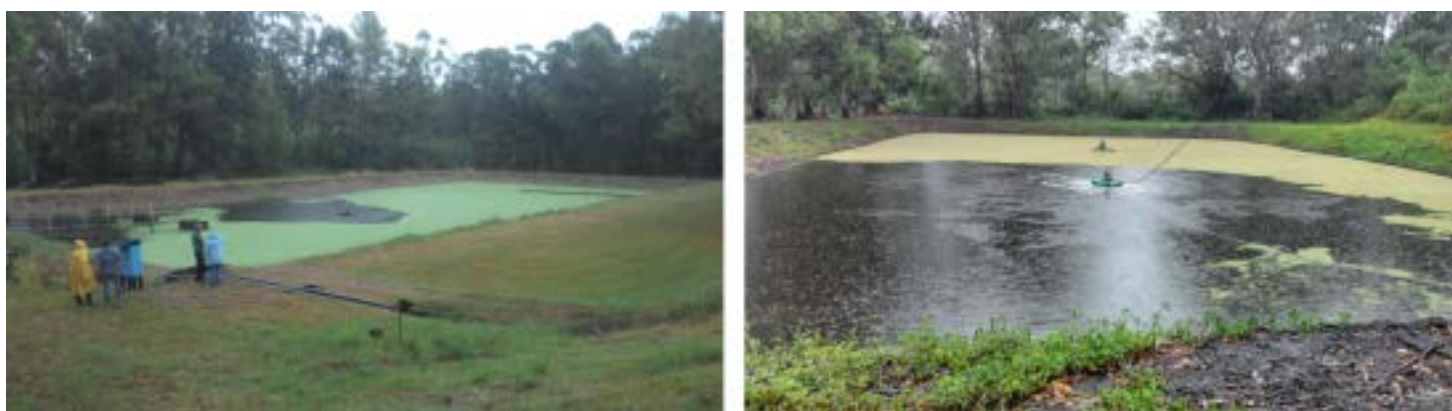
- F. La laguna de oxidación de margen izquierda fue construida como provisoria por la empresa constructora de la central y consta de una laguna principal y dos piletas más pequeñas que se encuentran abandonadas. Al tiempo, se construyó una laguna grande a la cual evacua toda la zona baja, finalmente termina drenando en la laguna principal. En las lagunas se le instalaron aireadores para aumentar su rendimiento. En estas descargan todas las áreas del complejo de esa margen (controles de paso una cámara séptica con bombeo del Hotel Horacio Quiroga, nuevos edificios, almacenes, etc.). Existen diferencias entre las lagunas de margen izquierda con las de margen derecha. Las lagunas de oxidación de margen derecha constan de una laguna de digestión y otra de aireación. Estas lagunas se construyeron con la obra principal. El hotel Ayuí y las termas vuelcan a esta laguna. CTM entiende que esta laguna se encuentra sobrecargada. En los planos de construcción estaba prevista la ampliación.

Fotografía 188 - Lagunas de oxidación de margen derecha.

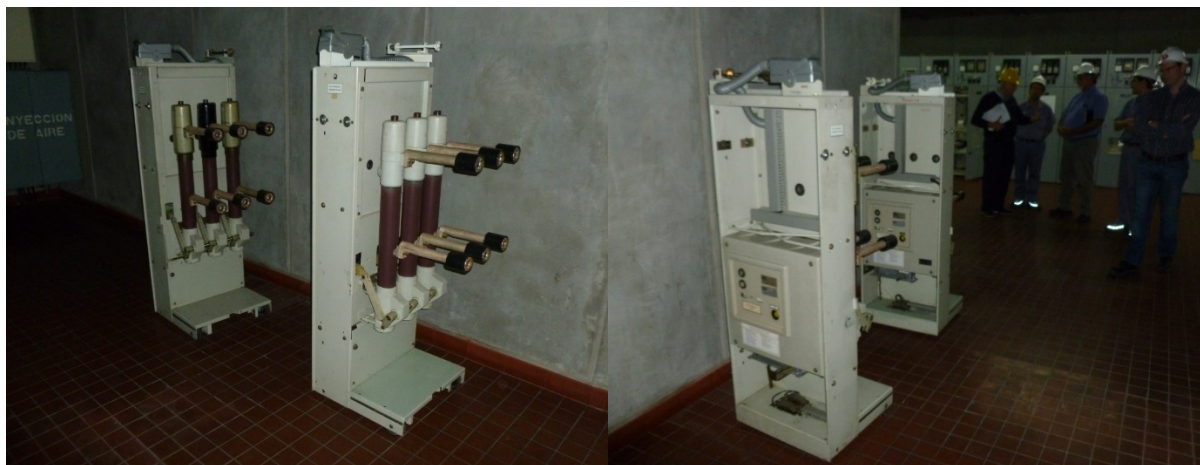
- Los interruptores de 6,6 kV de los tableros de servicios auxiliares de media tensión, son en pequeño volumen de aceite, si bien operan satisfactoriamente, presentan la dificultad que sus repuestos no están disponibles fácilmente en el mercado.

Fotografía 196
Interruptores de 6,6 kV en pequeño volumen de aceite.

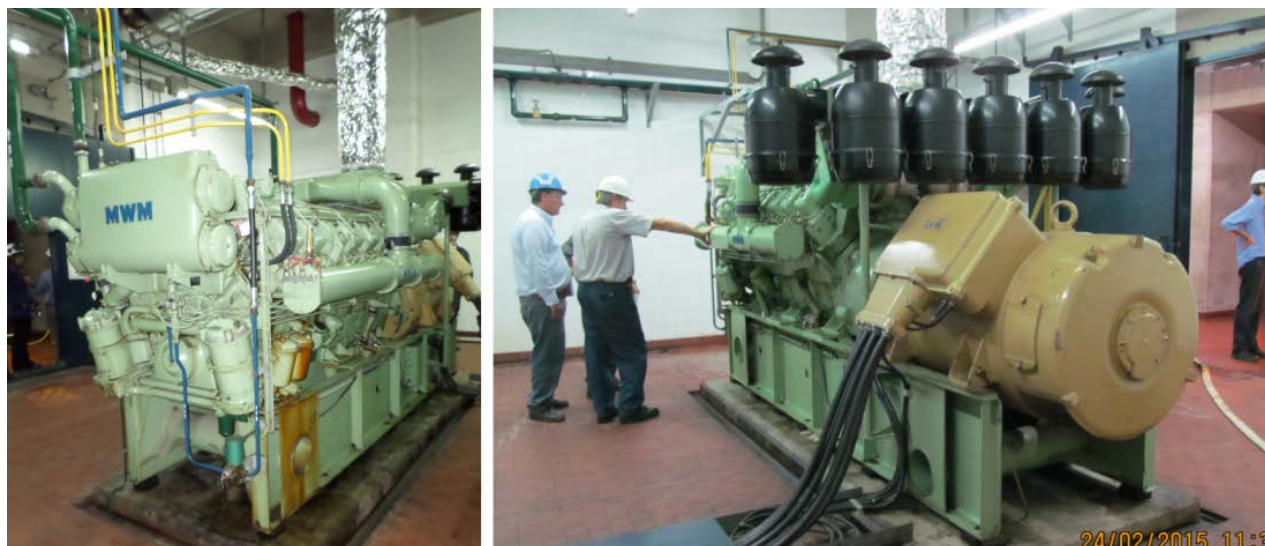
Fotografía 199 - Generador de emergencia

- E. Los grupos de emergencia se arrancan vez por semana, no más de 1 a 2 horas, con baja carga (iluminación). Esto lleva a tener problemas de carbonización en los cilindros, válvulas, etc.

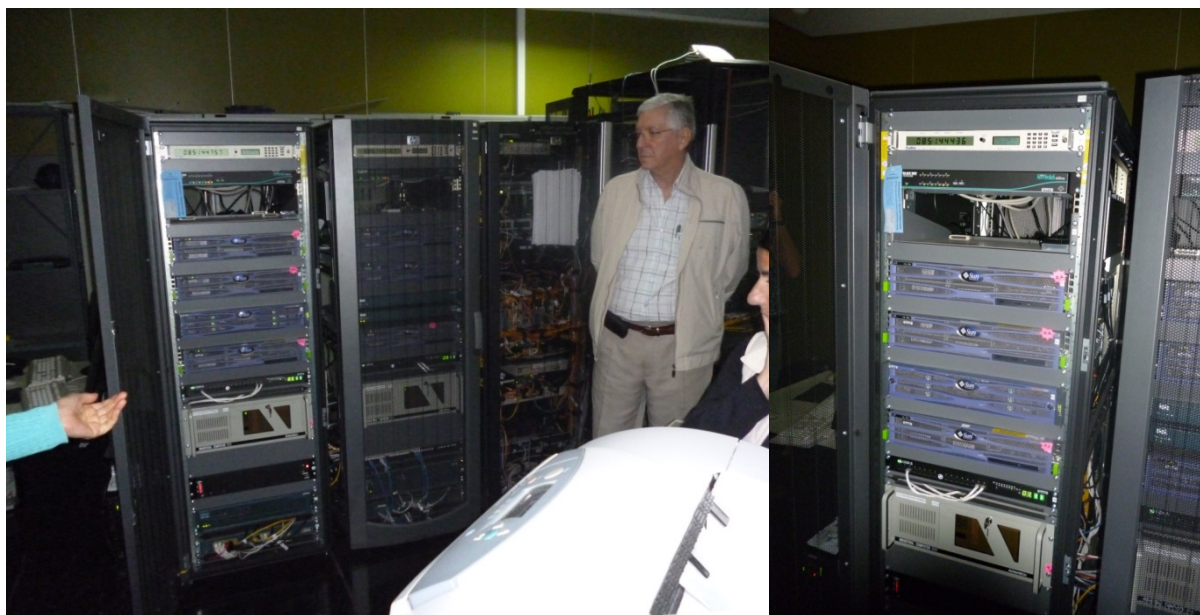
Fotografía 203
Servidores de la Estación Maestra del Control Supervisorio de la CHSG y PatchPanel de Redes de fibras

- K. CTM menciona que se han producido fallas en discos de los servidores de la EM, debiendo ser utilizados los elementos de repuesto para solucionarlo. Se torna cada vez más difícil la obtención de repuestos ya que no se encuentran disponibles en el mercado.

Motivo de lo cual se recomienda realizar una compra adelantada de elementos para aumentar el stock de repuestos actual y con ello minimizar el efecto de fallas futuras y eventual falta de provisión por parte de los fabricantes.

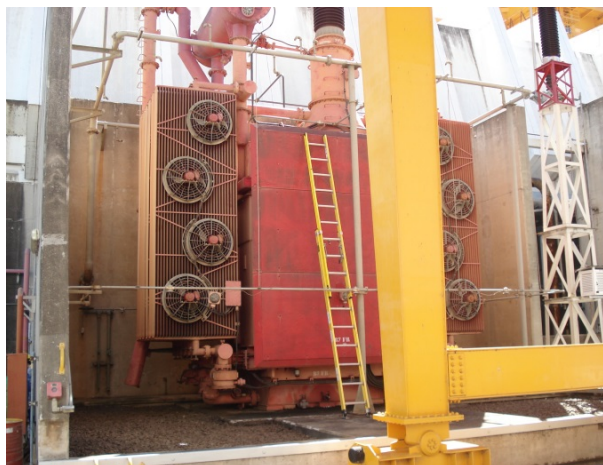
- I. Las unidades MITSUBISHI originales (banco 2, fase T y bancos 7 y 8) tienen una placa frontal de protección ante una eventual explosión. Las correspondientes a los bancos 7 y 8 no estarían comprometidas desde el punto de vista térmico debido a que sólo trabajan al 50 % de su potencia nominal por estar vinculadas a un único generador. En varias de estas unidades se ha observado la generación esporádica de H₂ y CH₄ (indicadores de descargas parciales internas) a partir de 1992. Ellas están monitoreadas.

Fotografía 212
Banco 7 - Fase R. Diafragma anti-explosión. Vista frontal

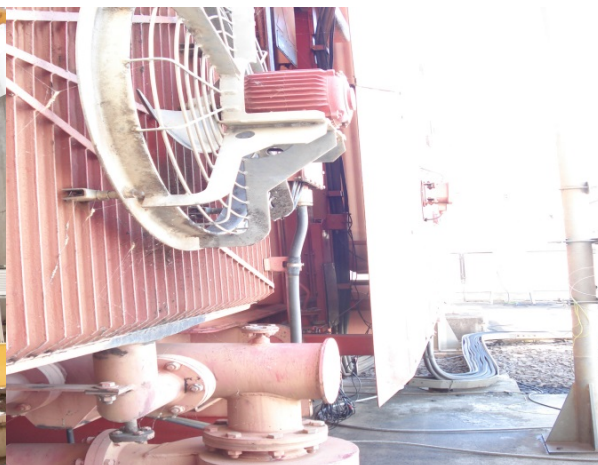
Fotografía 213
Banco 7 - Fase T. Diafragma anti-explosión. Vista lateral

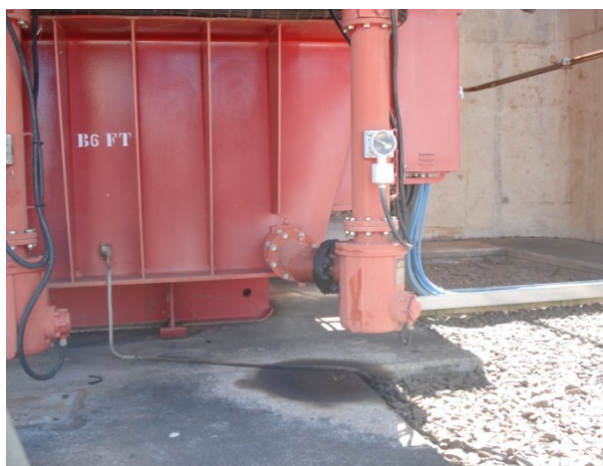
- J. El banco 2 está conformado por 3 unidades de distintas procedencias (ABB, MITSUBISHI “nueva” y MITSUBISHI original), con diferencias de hasta 10 % en su impedancia de cortocircuito
- K. En general no se observan pérdidas de aceite en la cuba. Sólo hay pérdidas menores en bridas de cañerías y en bombas de circulación.

Fotografía 214
Banco 6 - Fase T. Pérdida de aceite en brida

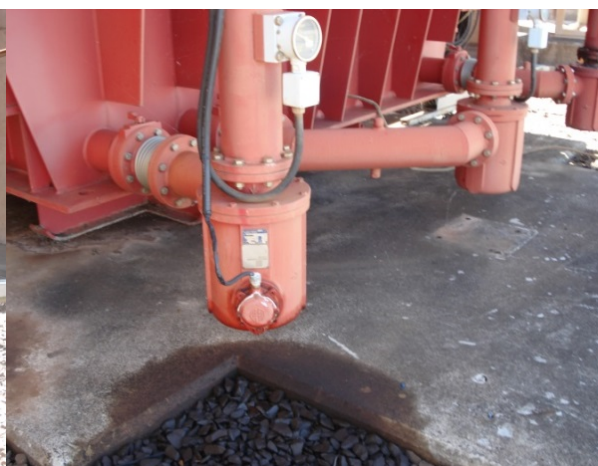
Fotografía 215
Banco 4 - Fase T. Pérdida de aceite en bomba

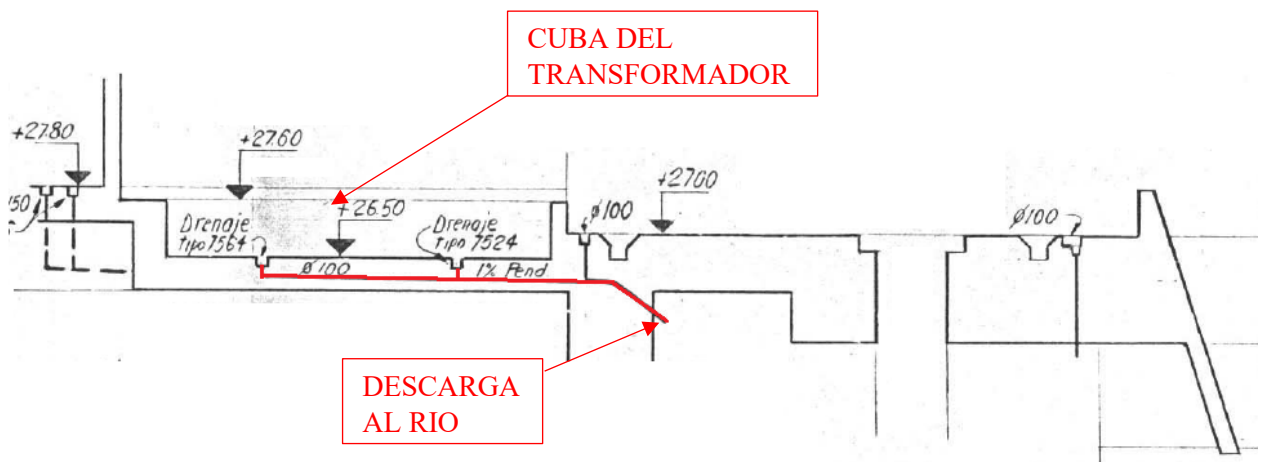
Figura 134 – Drenaje de los transformadores

- A. De la inspección y acorde al informe de IFSC sobre la “Evaluación de la seguridad contra incendio de la central Salto Grande y subestaciones anexas” se vislumbra la necesidad de instalar un medio de recolección de agua con separador de aceite. Dicha necesidad es fundamente en el caso de generarse un incendio en uno de los transformadores, con el consecuente derrame de aceite de la cuba de este más el agua utilizada para extinguir el incendio, que actualmente drenan al rio.

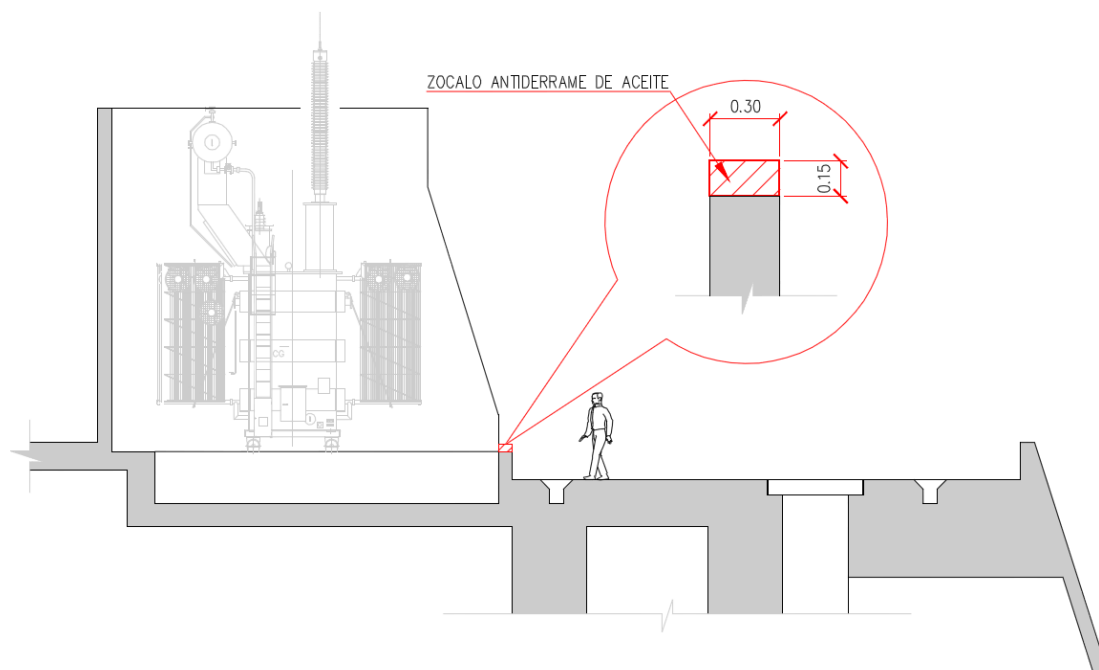
Figura 136 – Zócalo Anti-derrame

- B. En el eventual caso de derrame de aceite del transformador, como se aprecia en la Fotografía 221, el aceite derramará hacia el camino por el hormigón de la losa anterior y no será recogido en la batea.

G. Para evitar el derrame de aceite hacia el camino, se recomienda construir un zócalo de altura 0.15m, con escaleras desmontables para el acceso (ver Figura 136).

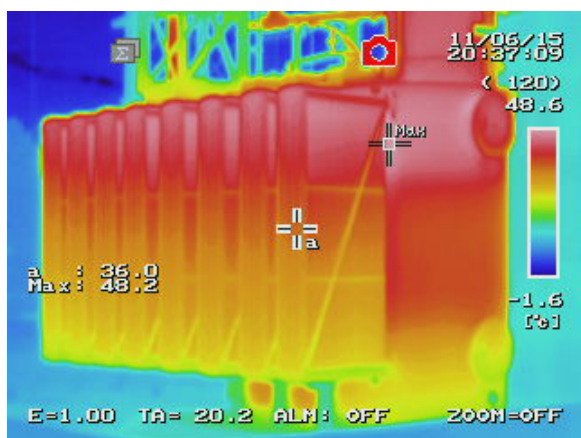
- Las máquinas FUJI, de origen japonés, son selladas. De acuerdo con lo informado por el personal de CTM, no han presentado mayores inconvenientes desde su puesta en servicio, siendo satisfactorios los análisis de aceite. Hay unidades con diagnóstico de falla térmica T2 ($t < 700^{\circ}\text{C}$) desde hace muchos años (ver termografías Fotografía 225 y Fotografía 226). Teniendo en cuenta que tanto la concentración de gases combustibles como su variación son aceptables, se considera que el diagnóstico no compromete directamente la vida de los equipos.

Fotografía 225
E.T. Salto Grande Argentina –
Termografía de Reactor

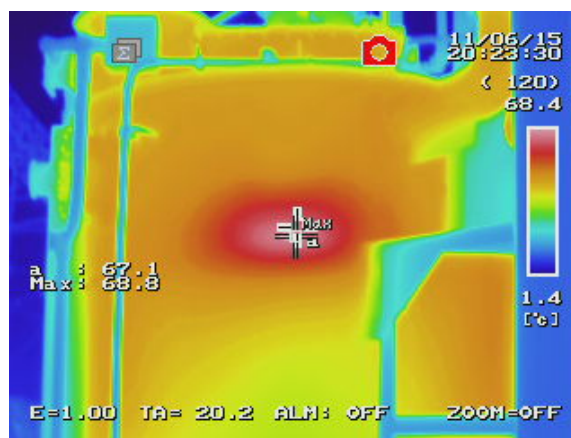
Fotografía 226
E.T. Salto Grande Argentina –
Termografía de Reactor

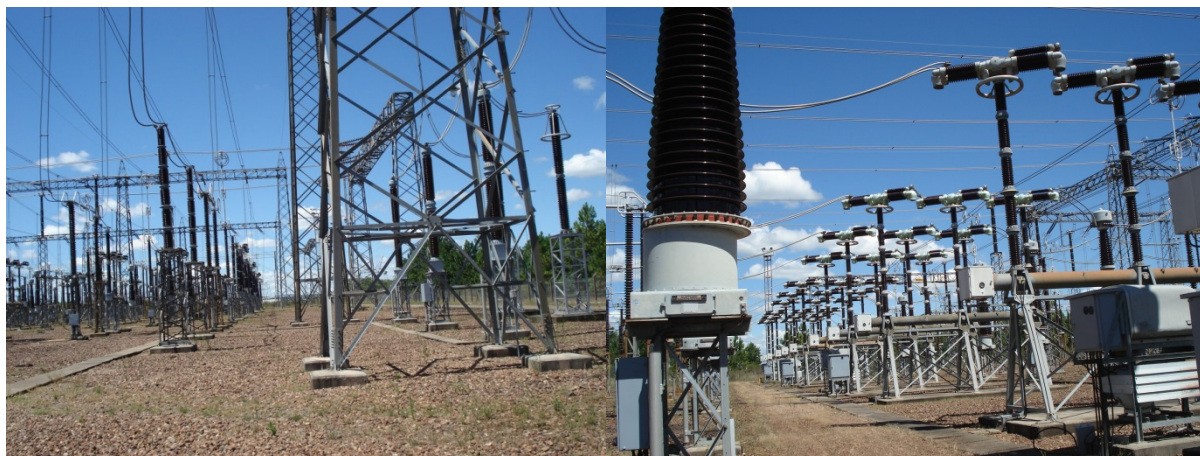
- El estado general de la playa es bueno (Ver Fotografía 227 y Fotografía 228). La totalidad de los equipos de propiedad de CTM son los existentes a la fecha de puesta en servicio, con excepción de los descargadores de sobretensiones, que están siendo reemplazados por similares a base de óxido de cinc.

Fotografía 227
E.T. Salto Grande Argentina. Playa de 500 kV

Fotografía 228
E.T. Salto Grande Argentina. Playa de 500 kV (tramos 7 y 1 a 3)

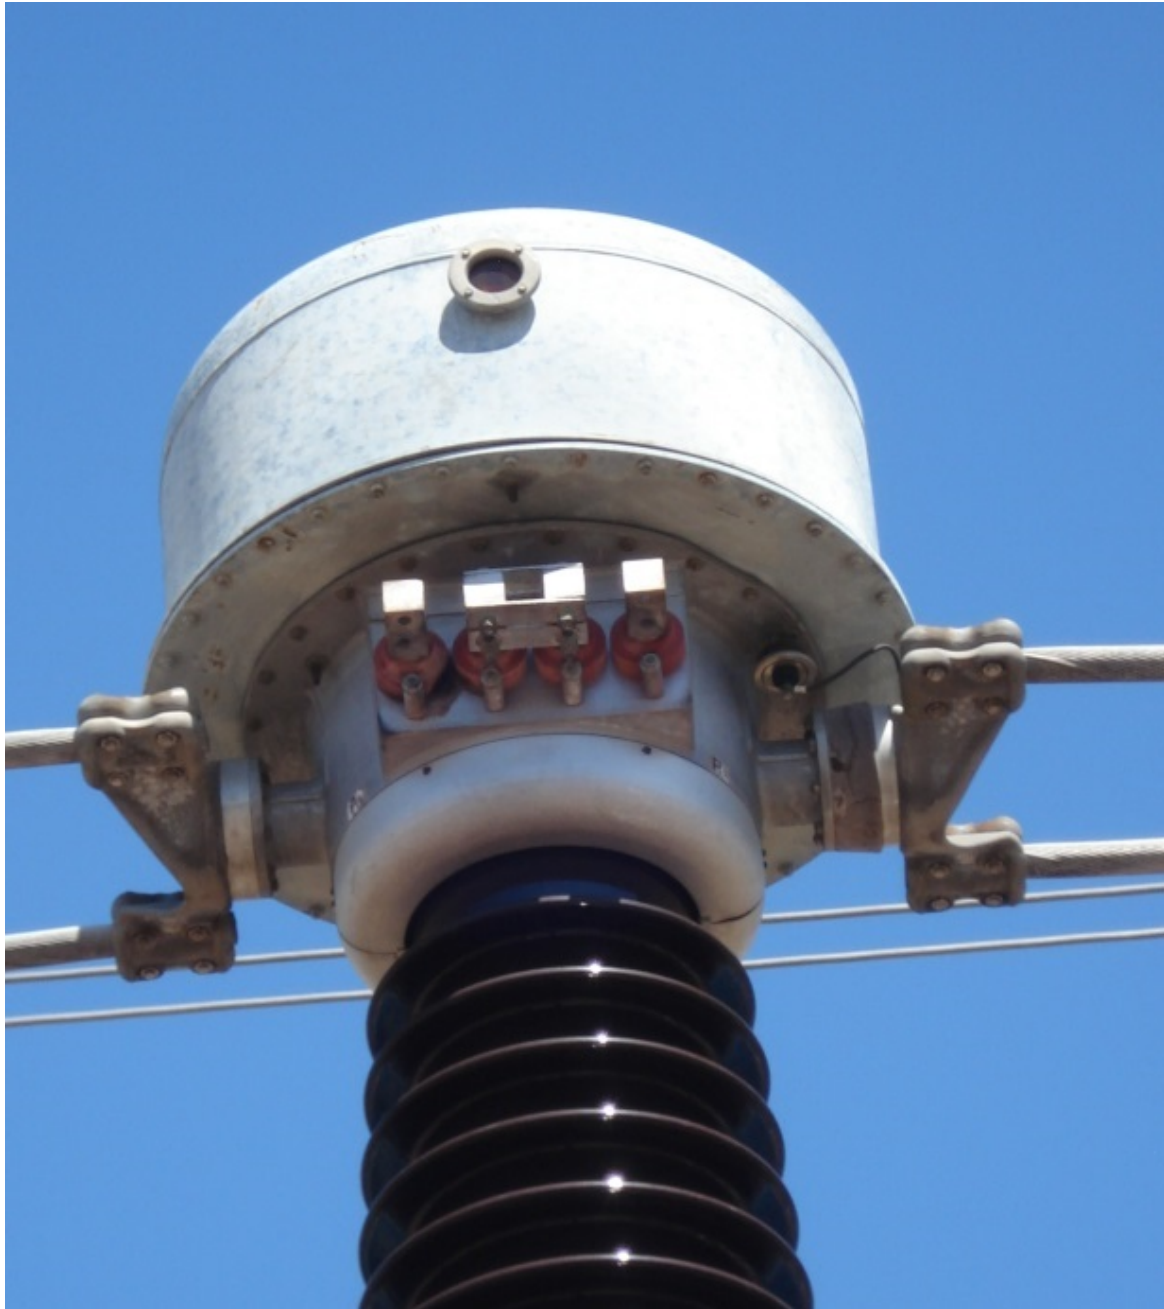
- Dos unidades fueron reemplazadas por haber alcanzado una concentración total de gases combustibles de 4.000 ppm con tendencia creciente.
- Debido a la observación de descargas en los puentes de conexiones de transformadores de corriente durante la operación de seccionadores, los transformadores de corriente cuentan con descargadores de sobretensiones externos de 500 V instalados oportunamente por su fabricante (ALSTOM), que deben ser reemplazados periódicamente (Fotografía 229).

Fotografía 229
E.T. Salto Grande Argentina. Transformador de corriente con descargador de sobretensiones externo

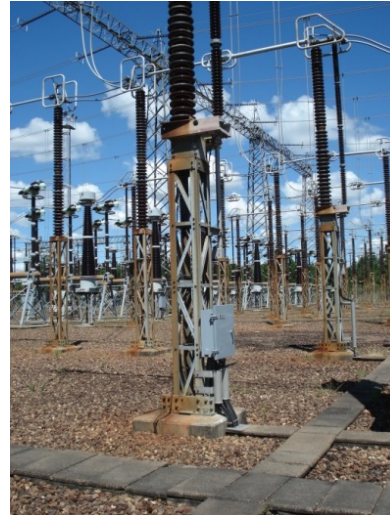
- Si bien las estructuras metálicas no muestran signos preocupantes de corrosión, se observa la presencia de manchas de óxido superficial. No se visualizan fisuras en sus fundaciones.

Fotografía 231
E.T. Salto Grande Argentina. Óxido superficial en estructuras

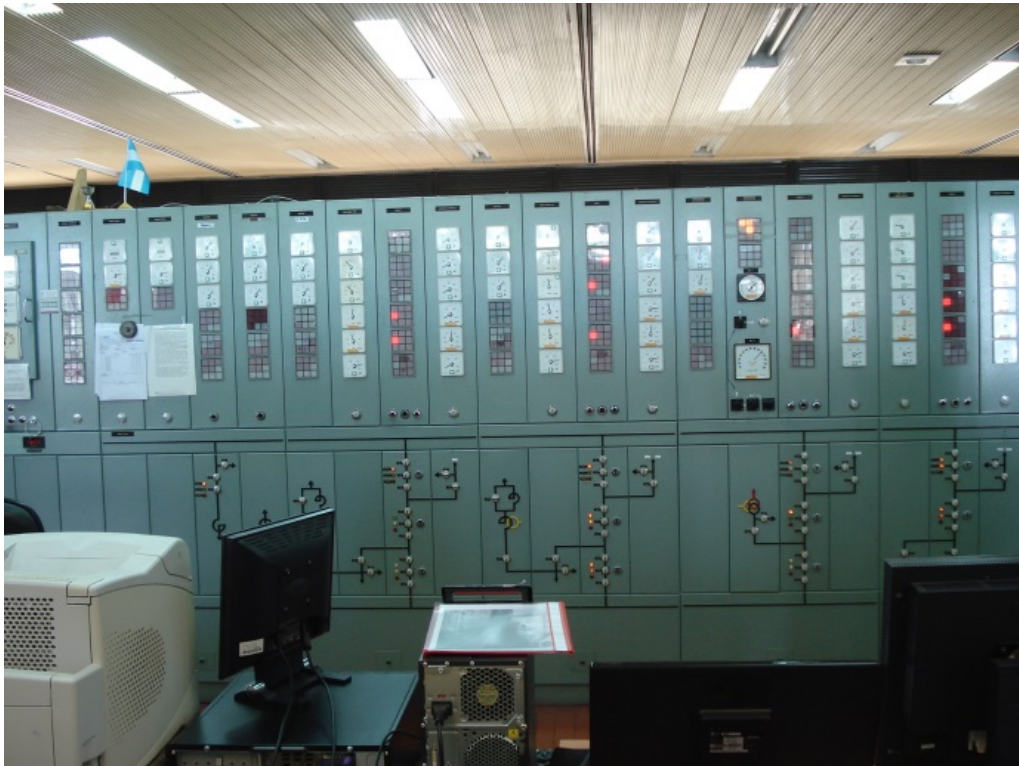
- En la sala de control coexiste la instalación original, con un tablero convencional y protecciones electromecánicas, y las terminales del sistema SCADA.
- El tablero se mantiene operativo, con todos sus elementos en buenas condiciones.
- El edificio no muestra signos de deterioro.

Fotografía 232
E.T. Salto Grande Argentina - Sala de control
