ESTUDIOS PARA EL DIAGNOSTICO Y MODERNIZACION DE LA CENTRAL HIDROELECTRICA SALTO GRANDE

TOMO II

Informe Final - Fase I - Diagnóstico Integral

Comisión Técnica Mixta de Salto Grande

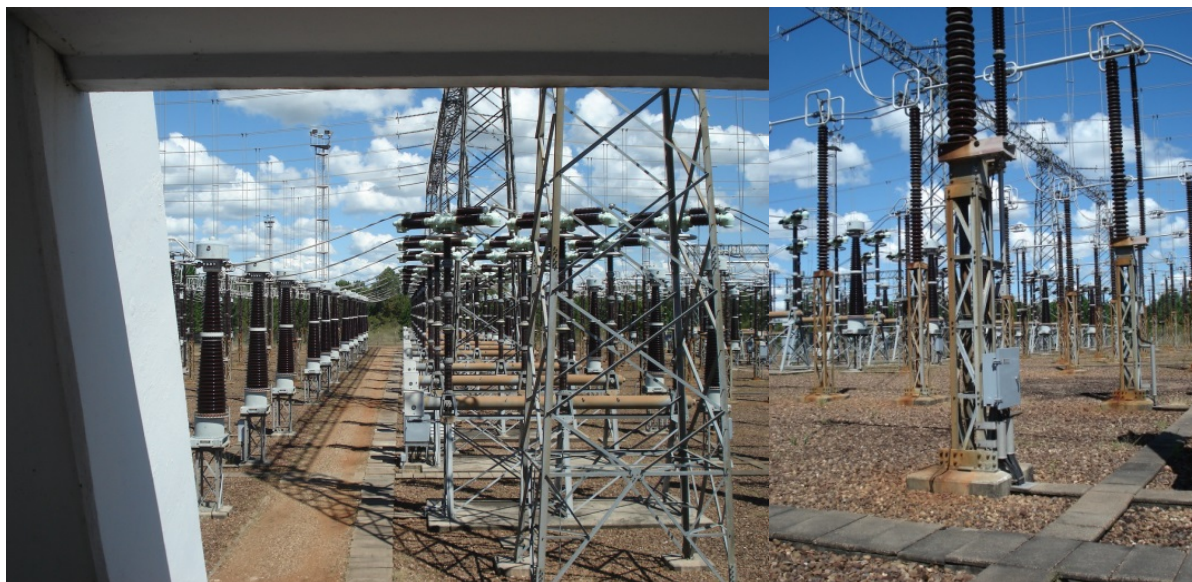
- En los interruptores se aprecia la ejecución de tareas que responden a su plan de mantenimiento integral. En tal sentido ya se ha completado un ciclo de mantenimiento y se han intervenido 2 de las 13 unidades existentes en el segundo ciclo. Si bien las estructuras metálicas no muestran signos preocupantes de corrosión, se observa la presencia de manchas de óxido superficial. No se visualizan fisuras en sus fundaciones.

Fotografía 234
E.T. Salto Grande Uruguay Interruptores con
mantenimiento terminado

Fotografía 235
E.T. Salto Grande Uruguay
Óxido superficial en
estructuras

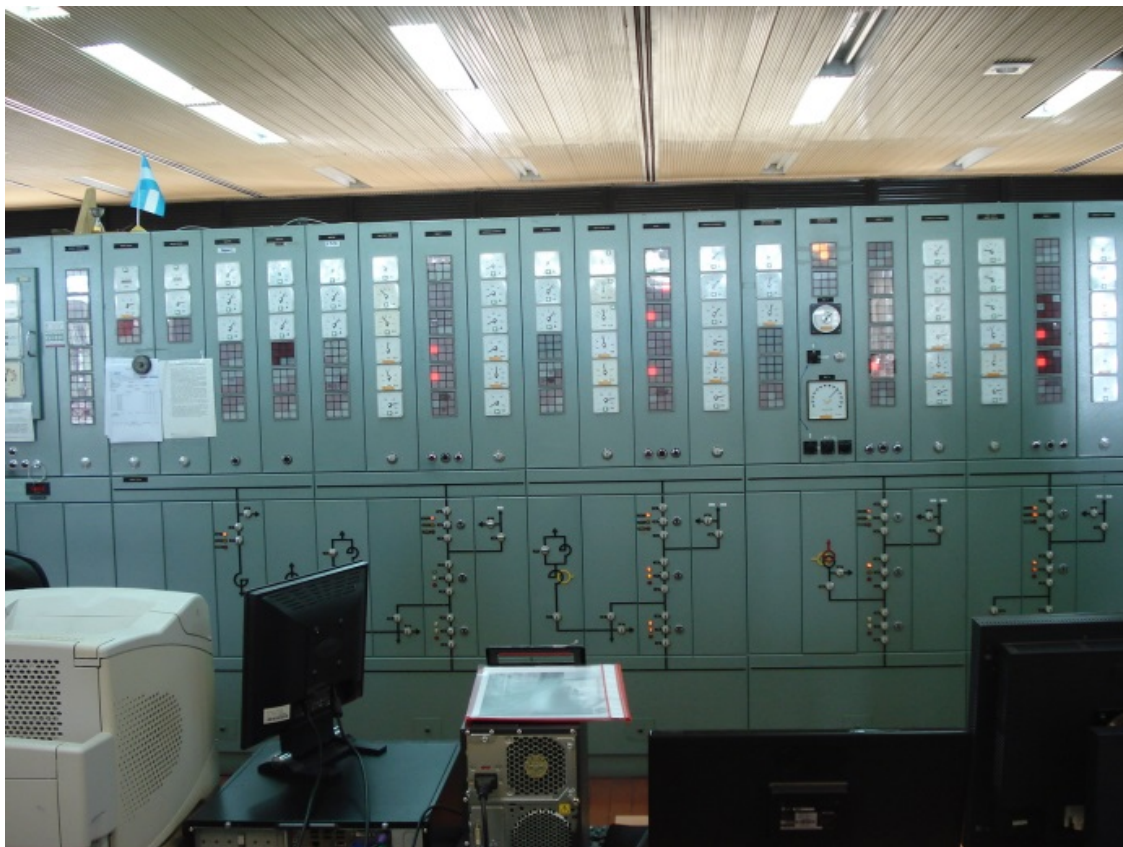
- En la sala de control coexiste la instalación original, con un tablero convencional y protecciones electromecánicas, y las terminales del sistema SCADA.
- El tablero se mantiene operativo, con todos sus elementos en buenas condiciones.
- El edificio no muestra signos de deterioro.

Fotografía 236
E.T. Salto Grande Uruguay. Sala de control

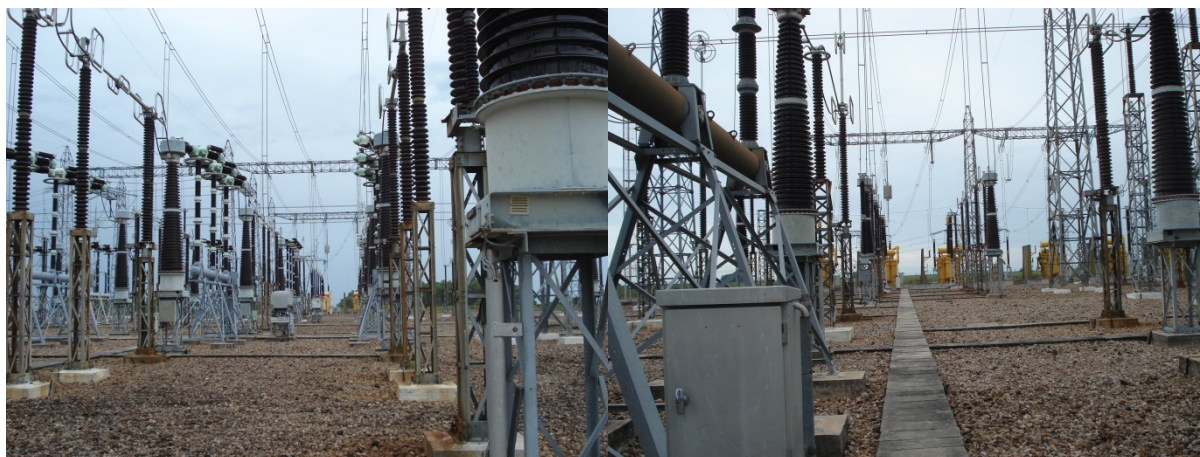
Fotografía 238
E.T. San Javier - Interruptores con
mantenimiento terminado

Fotografía 239
E.T. San Javier - Óxido superficial en
estructuras. Fundaciones protegidas con
pintura epoxi

- Si bien las estructuras metálicas no muestran signos preocupantes de corrosión, se observa la presencia de manchas de óxido superficial. No se visualizan fisuras en sus fundaciones, que están siendo protegidas con pintura epoxi en sus superficies expuestas a la intemperie.

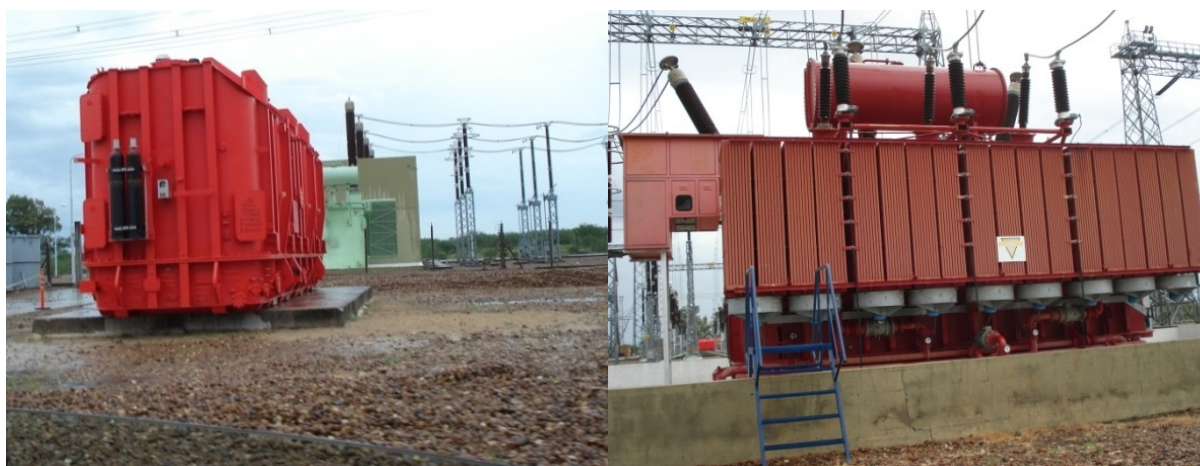
Fotografía 240
E.T. Colonia Elía Nuevo transformador
ZTR de 300 MVA

Fotografía 241
E.T. Colonia Elía Transformador SAL
132 kV – 2

- Las máquinas FUJI, de origen japonés, son selladas. De acuerdo con lo informado por el personal de CTM, no han presentado mayores inconvenientes desde su puesta en servicio, siendo satisfactorios los análisis de aceite.
- Hay unidades con diagnóstico de falla térmica desde hace muchos años. Si bien en general no alcanza valores críticos, se observa una concentración elevada de gases combustibles disueltos en el aceite en los reactores.
- No se observan pérdidas de aceite. El aspecto exterior de las máquinas permite apreciar un mantenimiento aceptable.

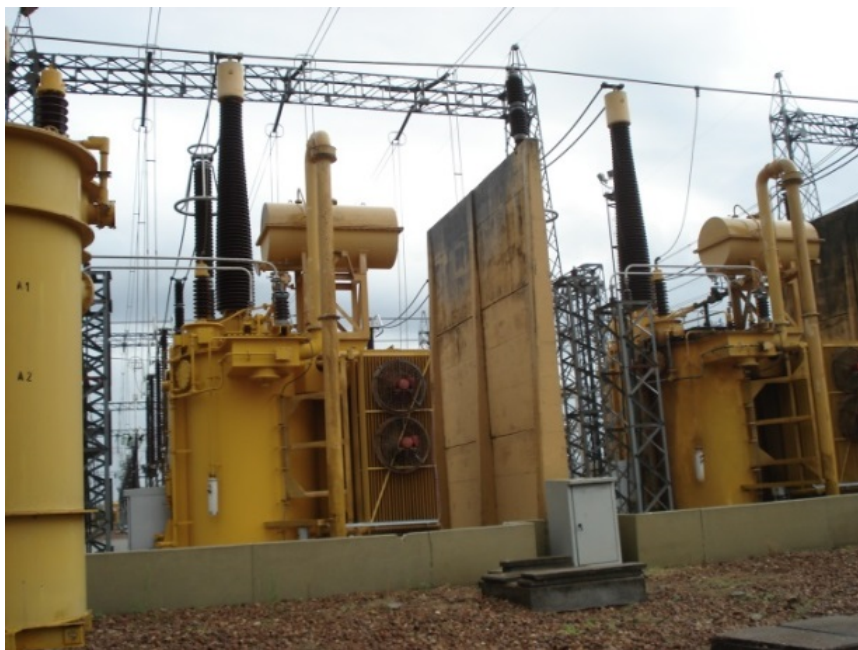
Fotografía 242 - E.T. Colonia Elía - Reactores

- Reactor LSGA FA: condición 4, debido a que la concentración de etano (C₂H₆) es superior a 150 ppm y la de etileno (C₂H₄), superior a 200 ppm. Teniendo en cuenta que no hay indicios de deterioro de la aislación, se sospecha que la falla térmica detectada afectaría sólo a partes metálicas.

- Reactor LSGA FB: condición 3, debido a que la concentración de monóxido de carbono (CO) está comprendida entre 571 y 1.400 ppm. Teniendo en cuenta que no hay indicios de deterioro de la aislación, se sospecha que la falla térmica detectada afectaría sólo a partes metálicas.
- Reactor LSGA FC: condición 4, debido a que la concentración de etano (C₂H₆) es superior a 150 ppm, la de etileno (C₂H₄), superior a 200 ppm y la de acetileno (C₂H₂), superior a 80 ppm.
- Reactor LCAMP FB: condición 2, debido a que la concentración de etano (C₂H₆) está comprendida entre 66 y 100 ppm y la de etileno (C₂H₄), entre 51 y 100 ppm. Teniendo en cuenta que no hay indicios de deterioro de la aislación, se sospecha que la falla térmica detectada afectaría sólo a partes metálicas.

La medición de la concentración de 2-furfural del reactor LSGA FB efectuada en junio de 2014 arroja un valor de 800 ppb, que lo ubicaría en una tasa de envejecimiento acelerado de la aislación de papel. No obstante esa situación no se ve corroborada por la relación CO₂/CO, que está dentro de los valores normales.

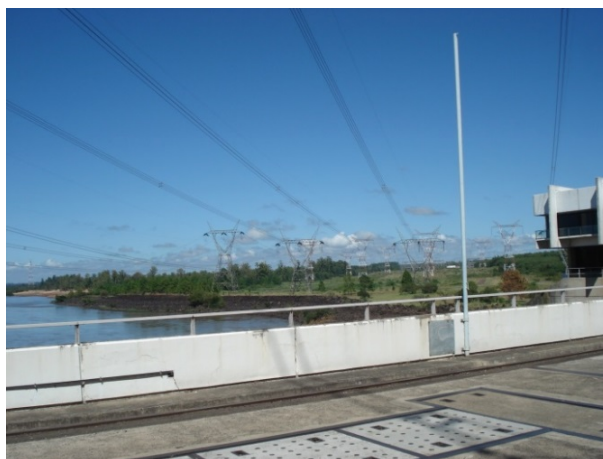
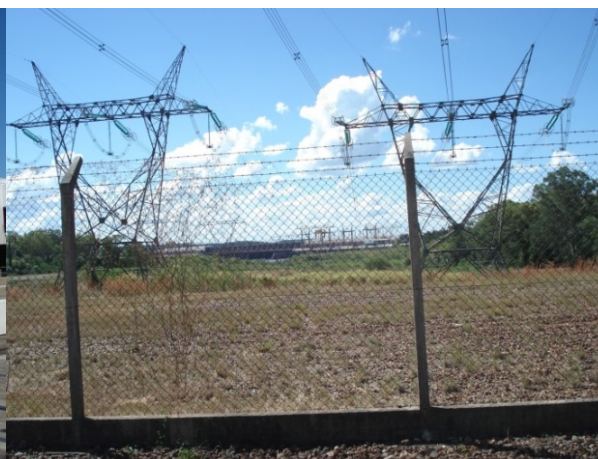
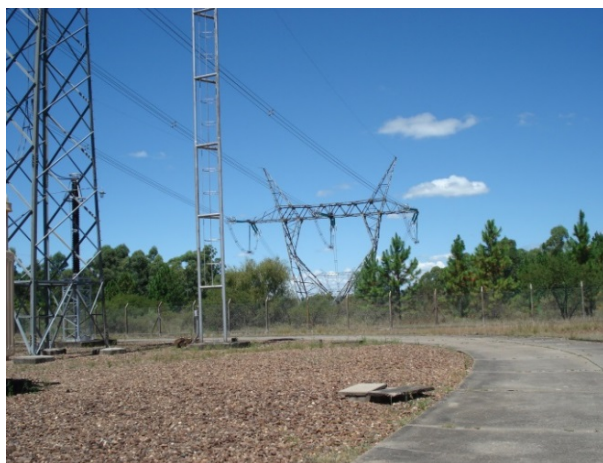
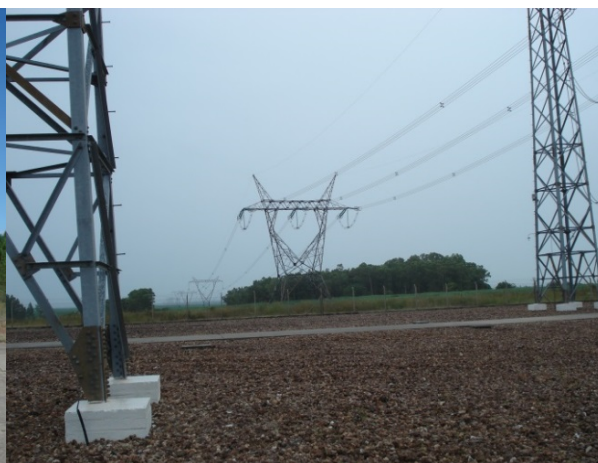
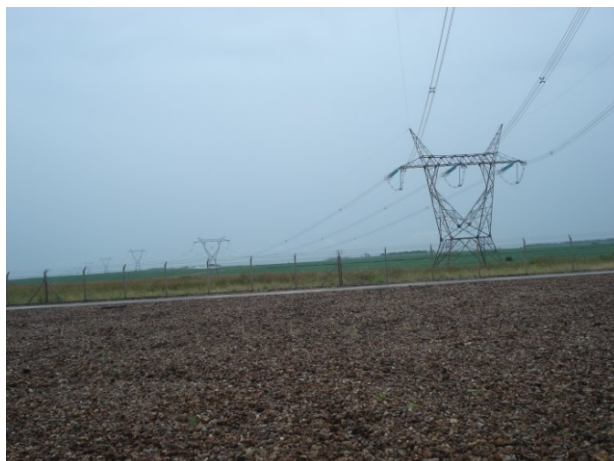
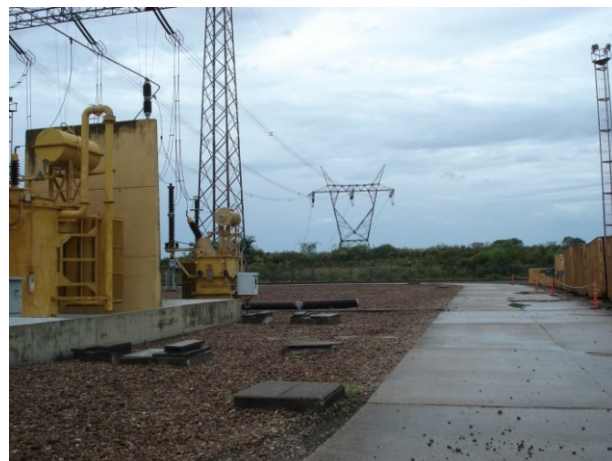
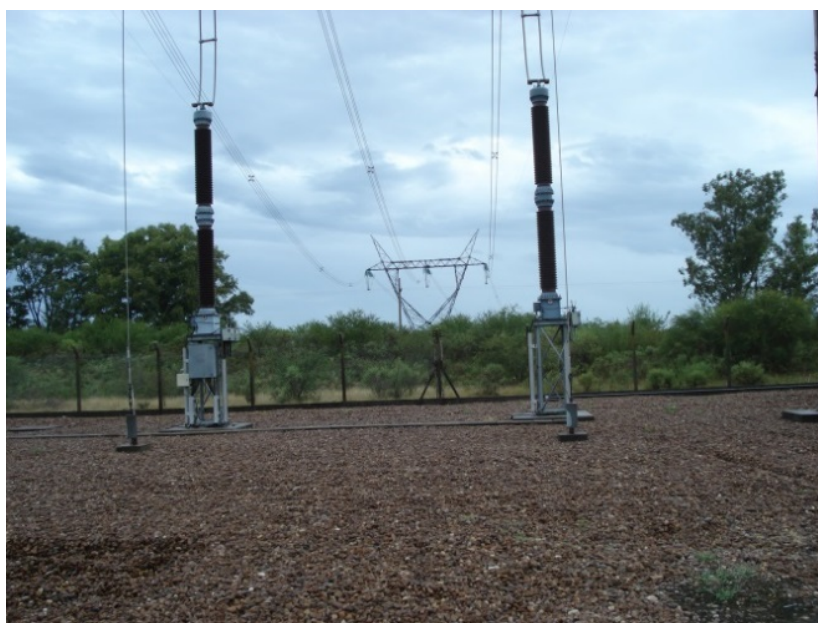
- C. Según lo manifestado por el personal de CTM no existen mayores problemas de mantenimiento ni se ha sufrido la caída de estructuras por fenómenos meteorológicos. En zonas con alta ocurrencia de vandalismo se ha reemplazado la aislación de vidrio por similar del tipo polimérica.

D. Las líneas no fueron inspeccionadas en detalle, habiéndose adoptado para su diagnóstico lo expresado por el personal de CTMSG y la ausencia de eventos importantes a lo largo de los 35 años de operación.

El único inconveniente atribuible a las líneas es de orden eléctrico. Debido aparentemente a la ausencia de transposiciones, con la consiguiente asimetría de las impedancias de fase, y a las diferencias de impedancias entre las líneas de ambas márgenes, se ha observado la existencia de componentes de secuencia inversa y

homopolar en la corriente. Su persistencia en el tiempo podría llegar a dañar las cabezas polares de los generadores.

- I. Conductores: No es esperable su reemplazo en los próximos 30 años. La vida útil depende de la ausencia de corrosión y de daños producidos por vibraciones en las suspensiones y en correspondencia con los espaciadores. Se considera conveniente establecer un ciclo de inspección completo cada 5 años.

- N. Puesta a tierra: Se recomienda continuar con la medición sistemática de la resistencia en cada piquete, desvinculando la puesta a tierra de la estructura correspondiente, y el reemplazo de las que muestren deficiencias del material, discontinuidad o valores elevados de resistencia.

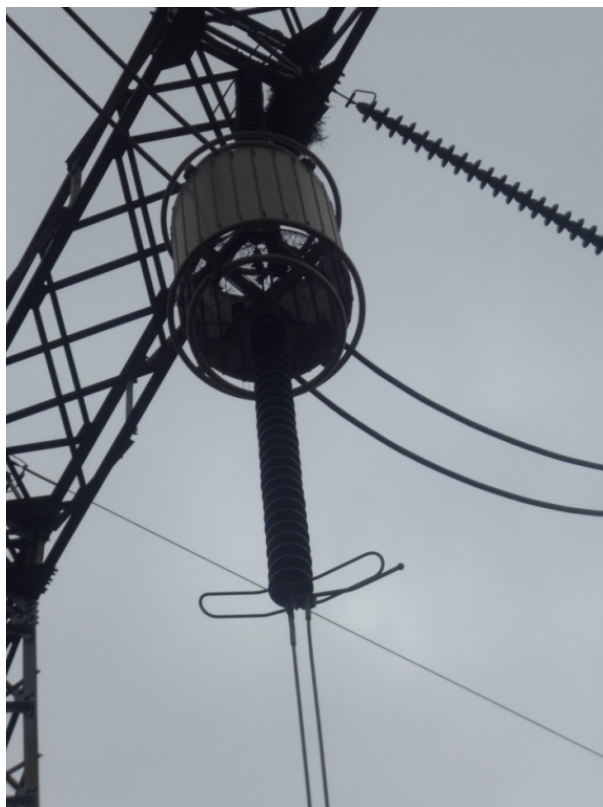
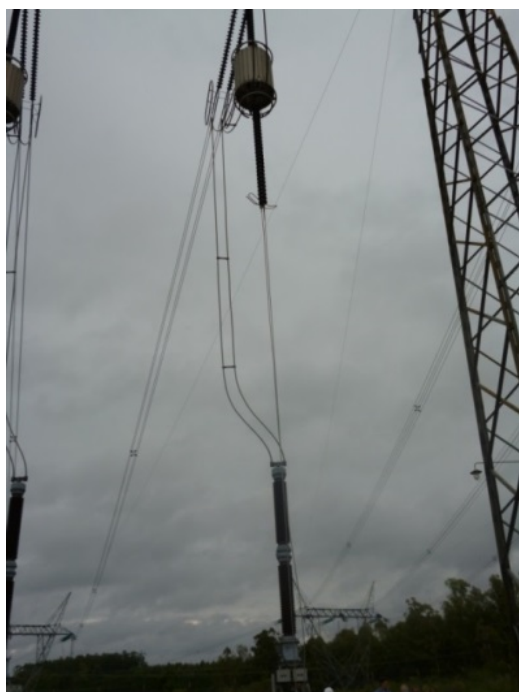
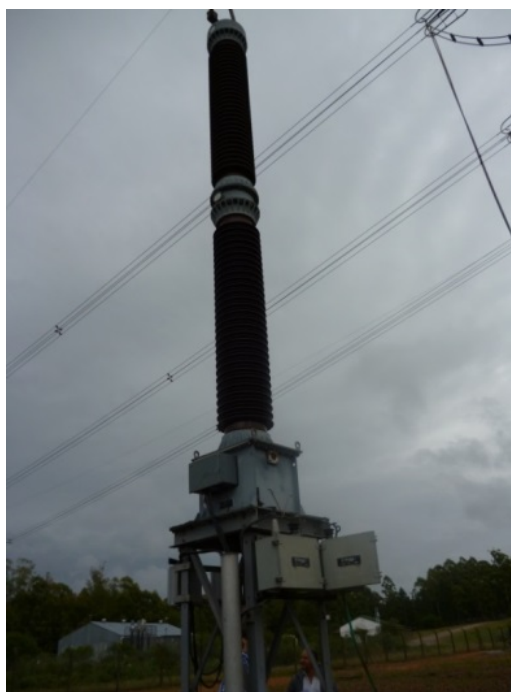
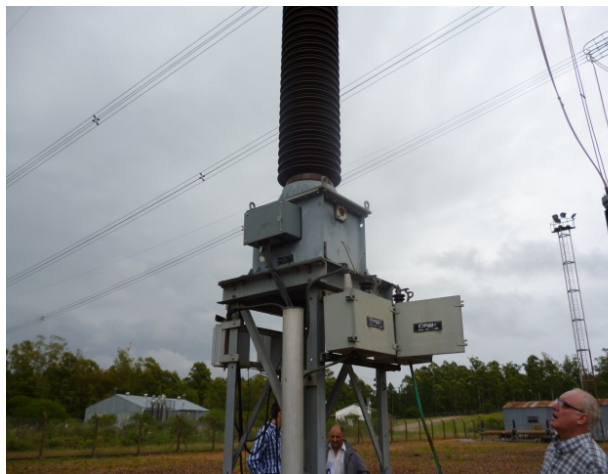
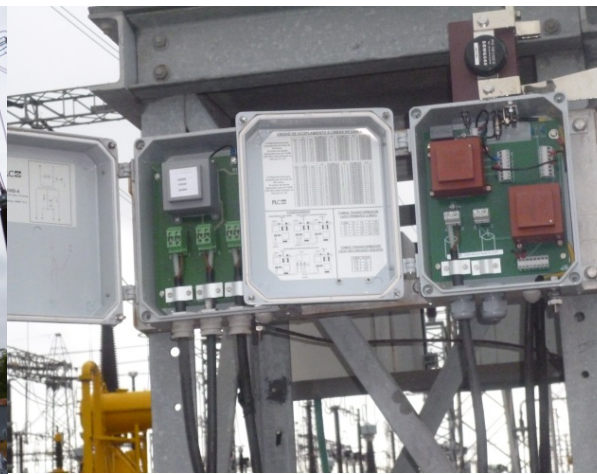
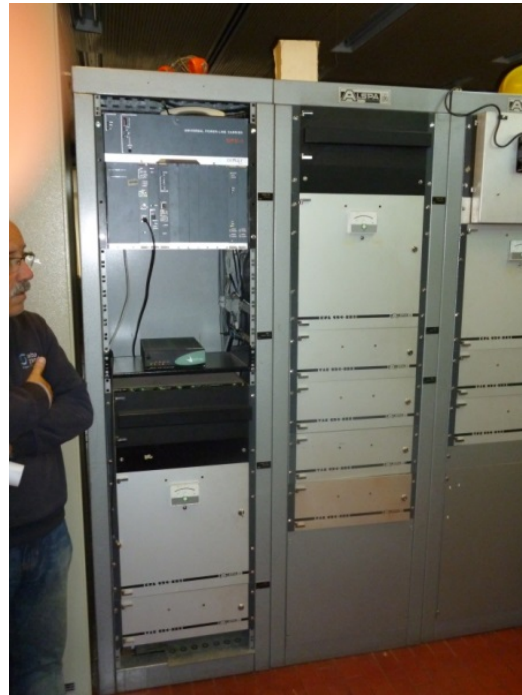
Fotografía 251 – Elementos de acoplamiento sistema onda portadora (ET SGAR)

Fotografía 252
Trampas de onda (acoplamiento onda portadora) (ET SGAR)

Fotografía 259
Equipos de onda portadora (fabricantes Dimat y ALSPA)

Respecto de los sistemas de comunicaciones del cuadrilátero de 500kV, actualmente se dispone de sistemas de comunicaciones por onda portadora digital del fabricante DIMAT, así como equipos analógicos ALSPA, los cuales no son aptos para nuevas aplicaciones, poseen reducido ancho de banda, limitación de utilización para protección diferencial (pérdida de sincronización), dificultad de obtener repuestos, etc.

Más allá de lo antes expuesto, y debido a la antigüedad de los actuales equipos de OP, se recomienda dar prioridad al reemplazo de sistemas de onda portadora existentes por otros nuevos (Figura 142).

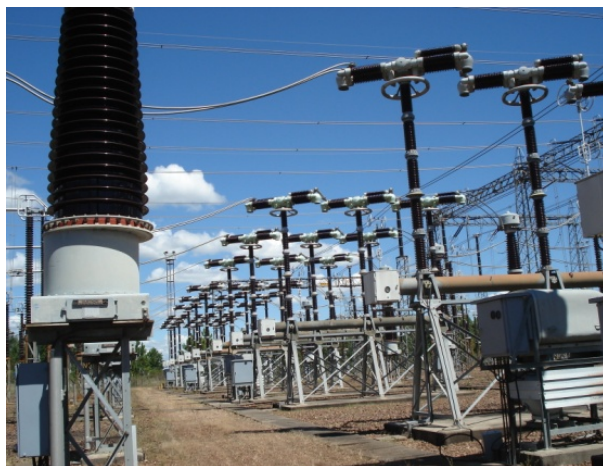
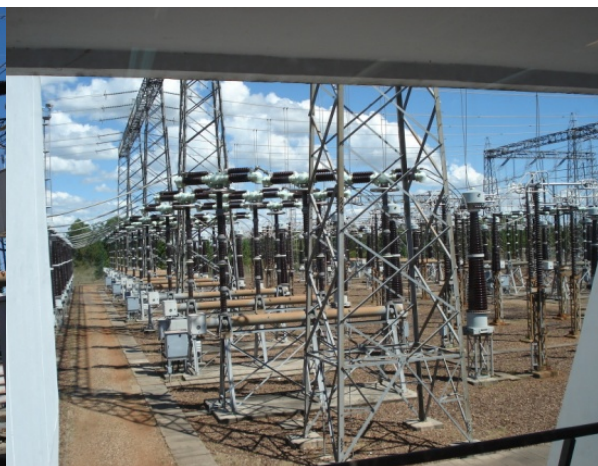
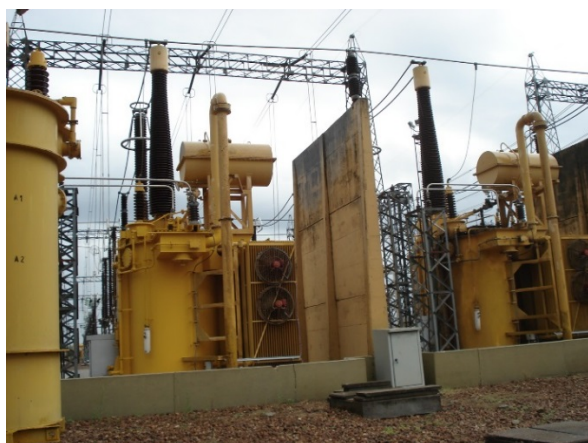
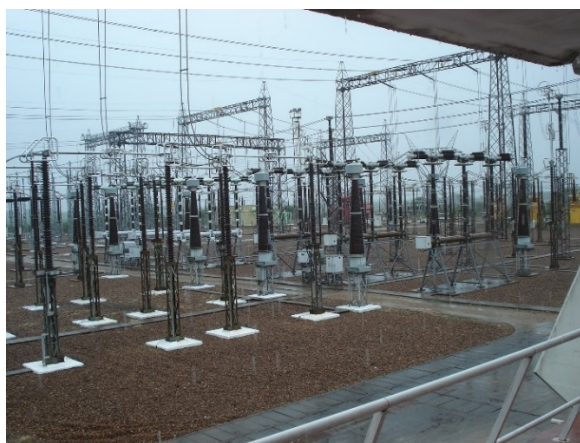
Fotografía 260
Fundaciones equipos y bases de
estructuras de la Sub Estación
Transformadora Salto Grande Margen
Uruguay

Fotografía 261
Fundaciones equipos y bases de
estructuras de la Sub Estación
Transformadora Salto Grande Margen
Uruguay

Fotografía 262
Fundaciones equipos y bases de
estructuras de la Sub Estación
Transformadora Colonia Elía Margen
Argentina

Fotografía 263
Fundaciones equipos y bases de
estructuras de la Sub Estación
Transformadora Colonia Elía Margen
Argentina

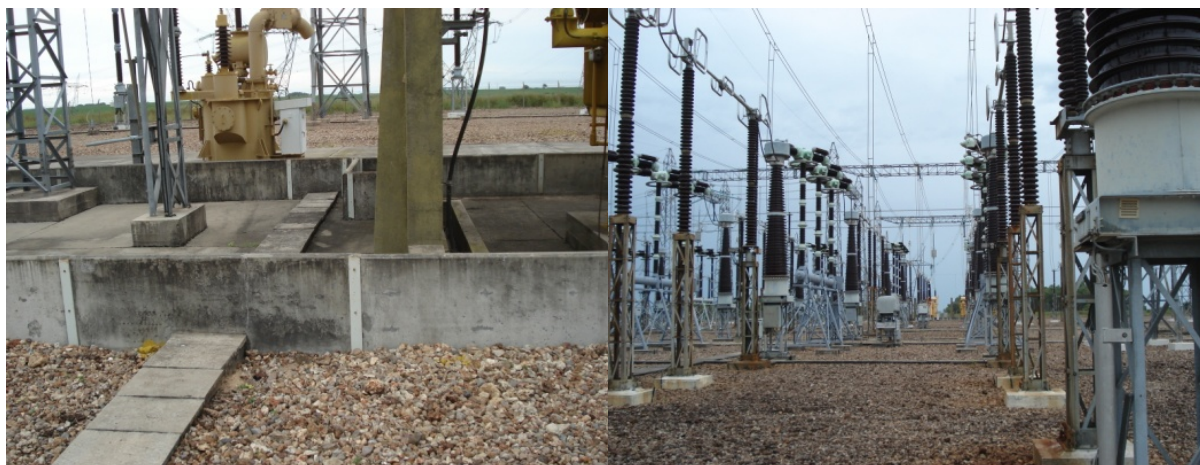
Fotografía 264
Fundaciones equipos y bases de
estructuras de la Sub Estación
Transformadora San Javier Margen
Uruguaya

- A. Estas estructuras no presentan daños y además, según informó el personal de CTM encargado de su control, no se han informado problemas que puedan afectar a su seguridad o durabilidad de estas obras.

- B. Desde el punto de vista ambiental, se recomienda contener los posibles derrames de aceite. Se han desarrollado 2 alternativas.
- La alternativa A es a través de un sistema de sellado de una posible pérdida de aceite con el sistema IMBIBER BEADS, cuyos detalles y ejemplos de aplicaciones se muestran en Anexo III y brevemente en el siguiente esquema. El sistema consta de un tanque contenedor de esferas hidrofóbicas y oleofílicas que ante la presencia de un aceite mineral o cualquier hidrocarburo, sellan la salida del líquido y evitan que el derrame pase a la tierra que rodea la instalación. El agua de lluvia vertida sobre recinto puede pasar libremente ya que las esferas permiten su pasaje. Con el objetivo de poder efectuar un muestreo de la calidad de los vertidos, se instala una cámara de inspección antes del drenaje

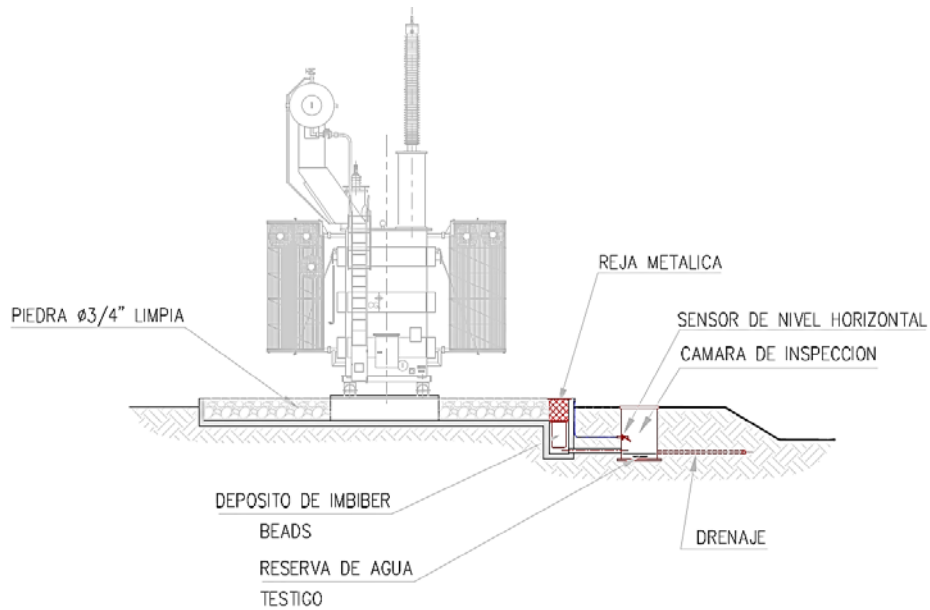
Figura 146
Contención del aceite derramado por medio del sistema IMBIBER BEADS

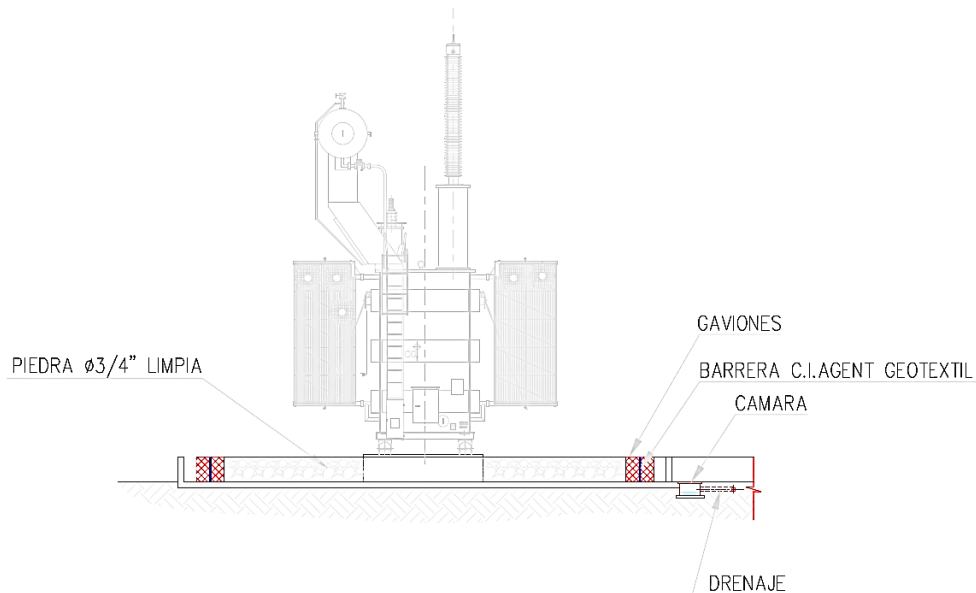
Figura 147
Contención del aceite derramado por medio del sistema C.I. AGENT Barrier Boom

- La alternativa B, contempla utilizar sobre la cuba de hormigón existente, gaviones que contienen una membrana que actúa permeable al agua e impermeable al aceite. Dada la necesidad de inspeccionar la calidad del agua a drenar, en el perímetro de la cuba se construye una canaleta que conduce el fluido a una cámara de inspección.

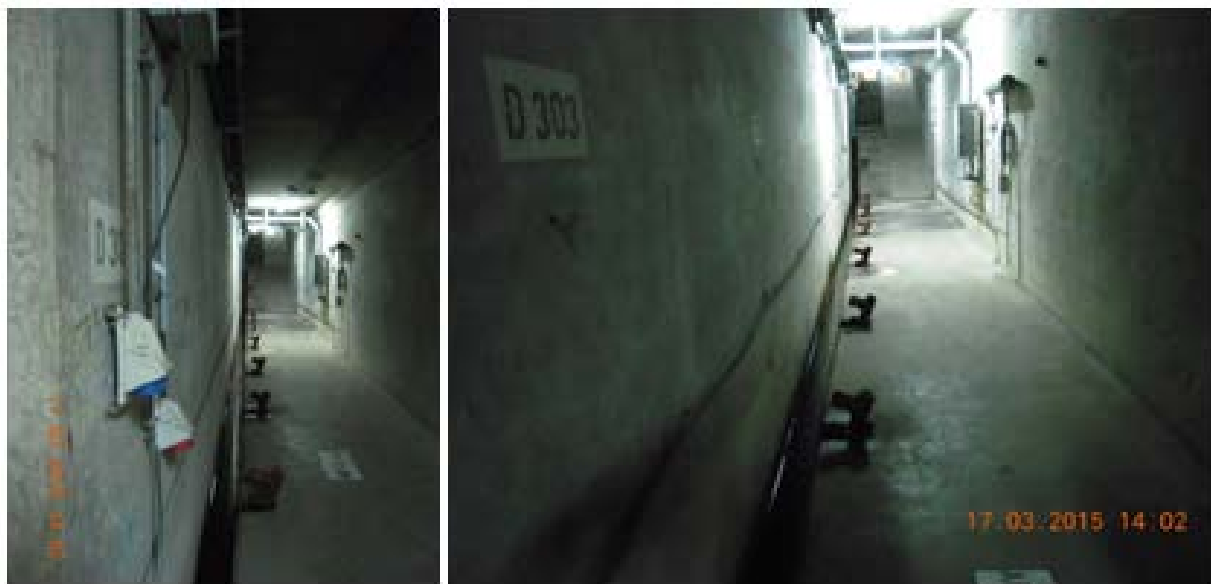
- Se recorrieron todas las galerías de inspección y drenaje de ambas centrales y del vertedero sin observarse fisuras de importancia; todas las galerías están secas.
- En general el agua que fluye por los drenes es mínima, apenas perceptible a nula. La limpieza de éstos se encuentra actualmente programada cada 5 años. Cuentan con aforos a cada embocadura de los pozos de bombeo los que totalizan caudales provenientes de los drenes y filtraciones en general. Además se aforan los 350 drenes individualmente una o dos veces por año. Las canaletas de drenaje cuentan con un divisorio de aguas para discriminar las zonas de aporte a cada

Fotografía 266
Vista de un tramo de la galería de drenaje

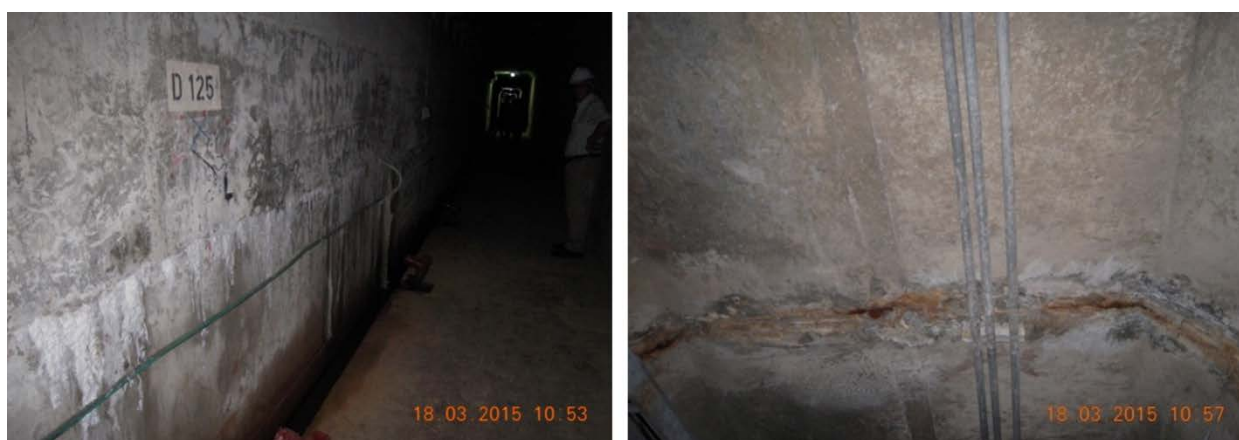
- Se observan algunas lixiviaciones carbonatadas, en su mayor parte secas. Como ejemplo, algunas de ellas se precisan en los puntos que siguen.

Fotografía 267 - Galería de drenaje del vertedero. Se observan algunas filtraciones con lixiviación

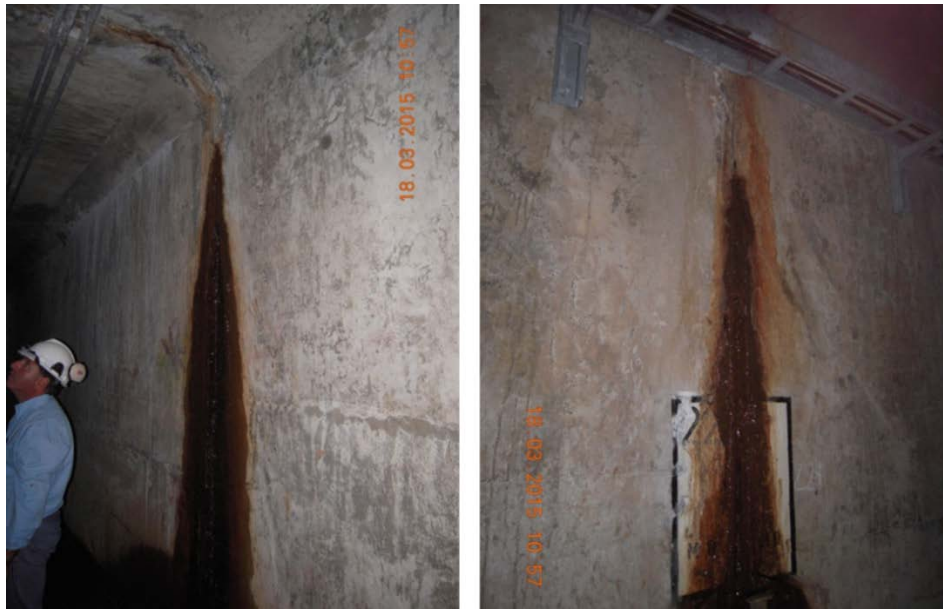
Fotografía 268 - Galería de drenaje del vertedero. Se observa una filtración menor

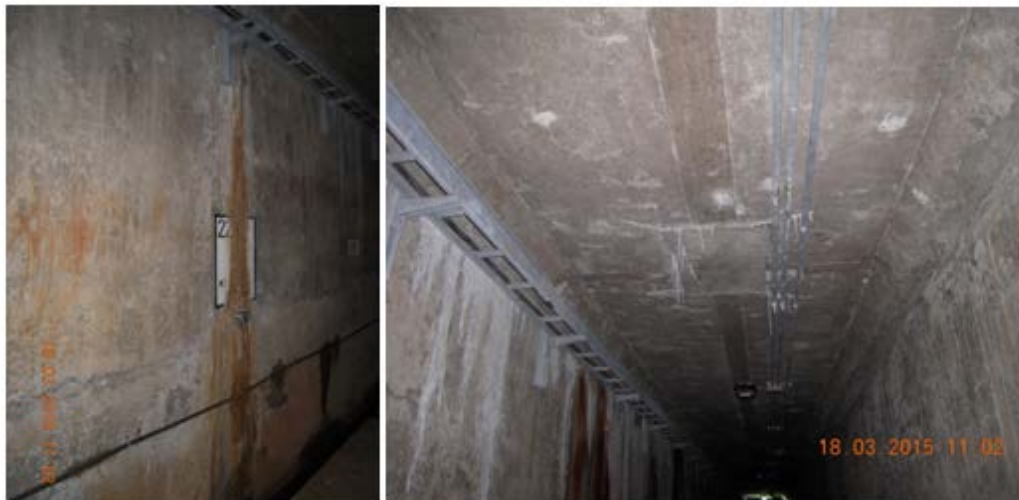
Fotografía 269

Galería de drenaje. Filtración menor en el muro (izquierda) y lixiviaciones en el techo (derecha)

- En la progresiva del Dren 173 hay una junta de contracción con pérdida de agua.
- En la progresiva del Dren 186 hay una filtración con lixiviación
- En la progresiva de los Drenes 181 a 183 se observaron filtraciones de agua con lixiviación.

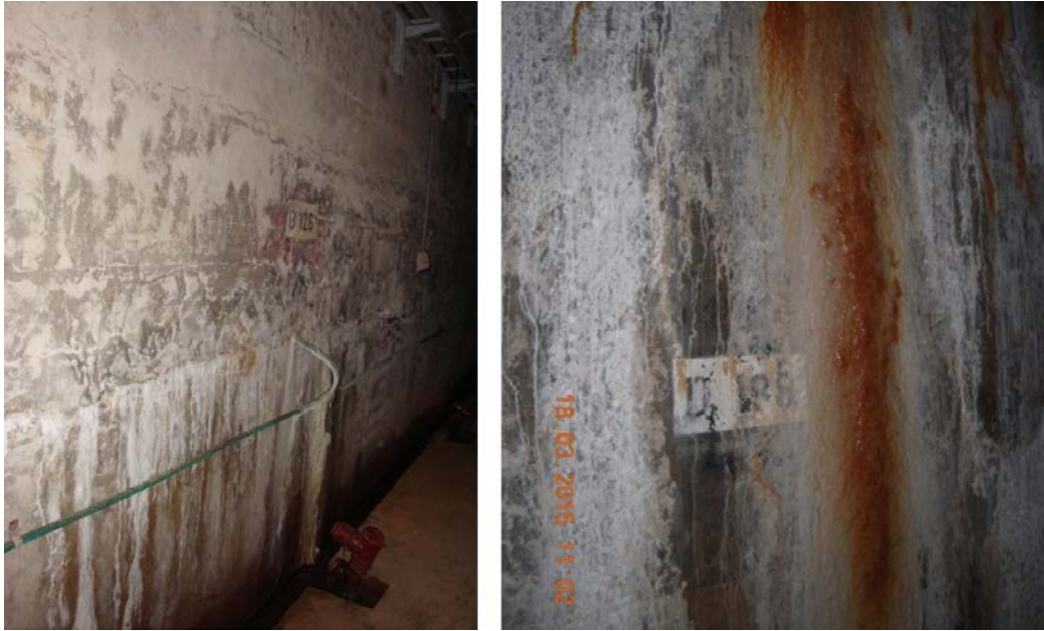
Fotografía 270
Galería de drenaje. Lixiviaciones

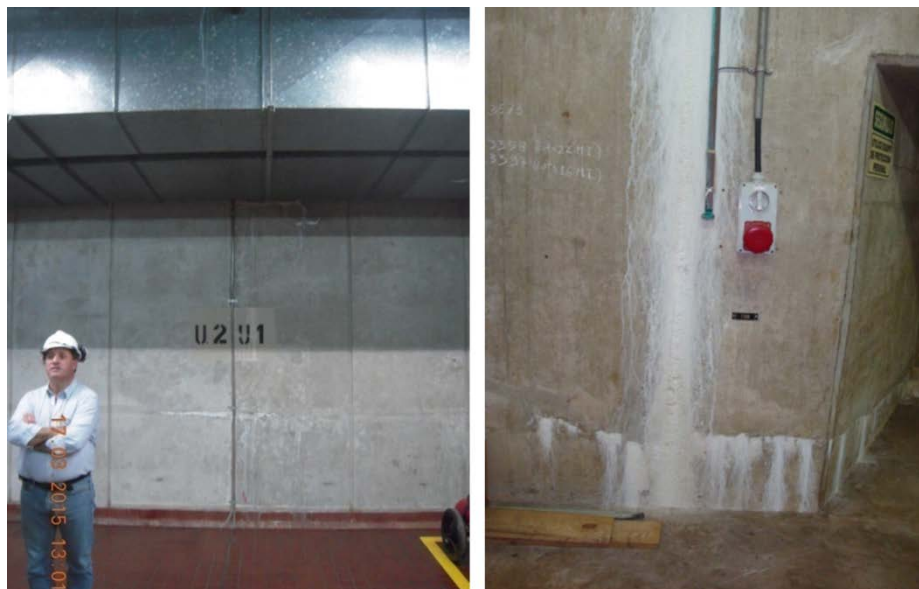
- No se observan anomalías en los muros en contacto con el agua ni fisuras en los muros.
- En la losa de techo de la U3 existe una fisura carbonatada y seca.

Fotografía 271 - Junta de contracción entre las U1 y U2. No se observan anomalías

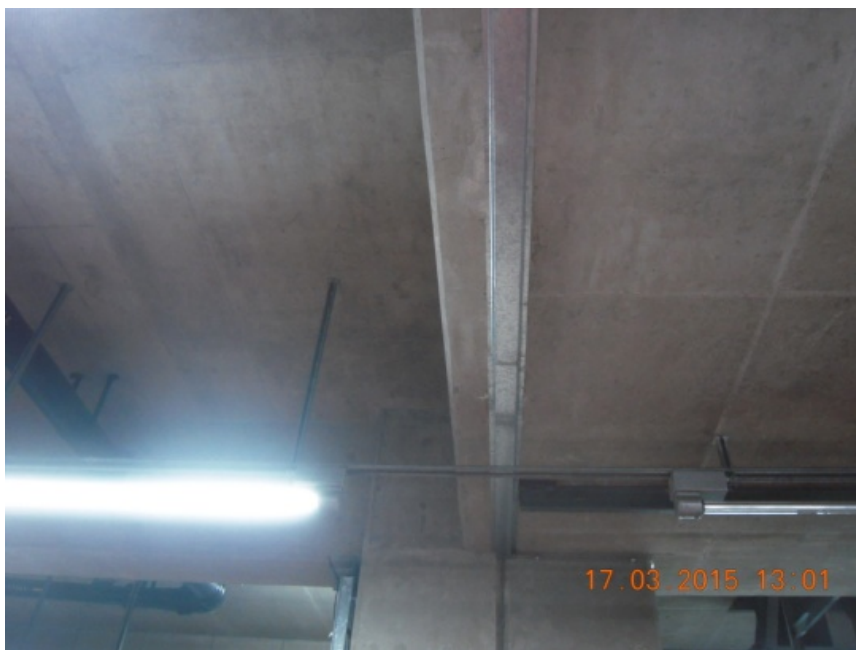
- En la U3 hay una filtración de agua proveniente del embalse a través de una junta de contracción. La filtración es recogida y conducida por una canaleta de chapa galvanizada adosada a la losa y vinculada a una cañería vertical.

Fotografía 272
Unidad U3. Se observa la canaleta de chapa adosada a la losa.

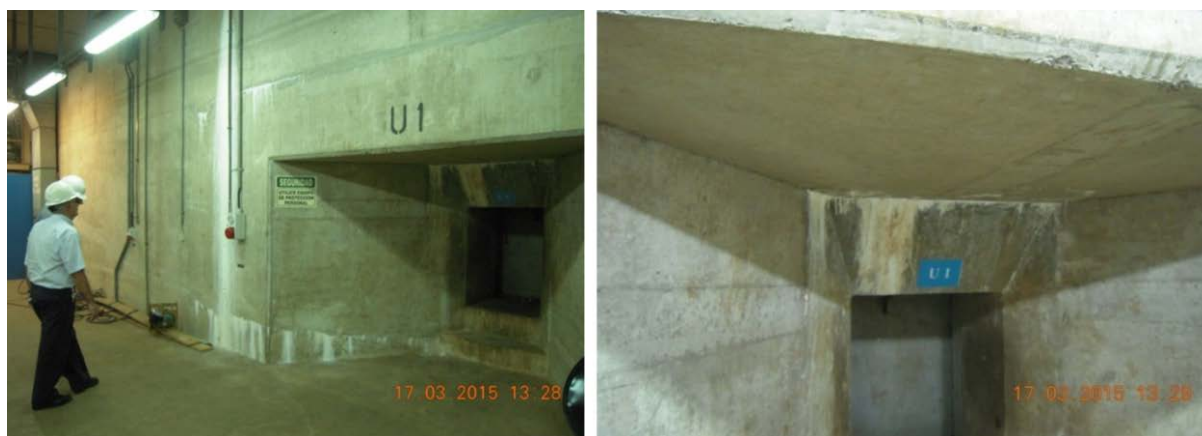
No se observan anomalías en los muros en contacto con el agua, salvo alguna filtración carbonatada y seca. No se observan fisuras en los muros.

Fotografía 273 - Unidad 1 y unidad 2

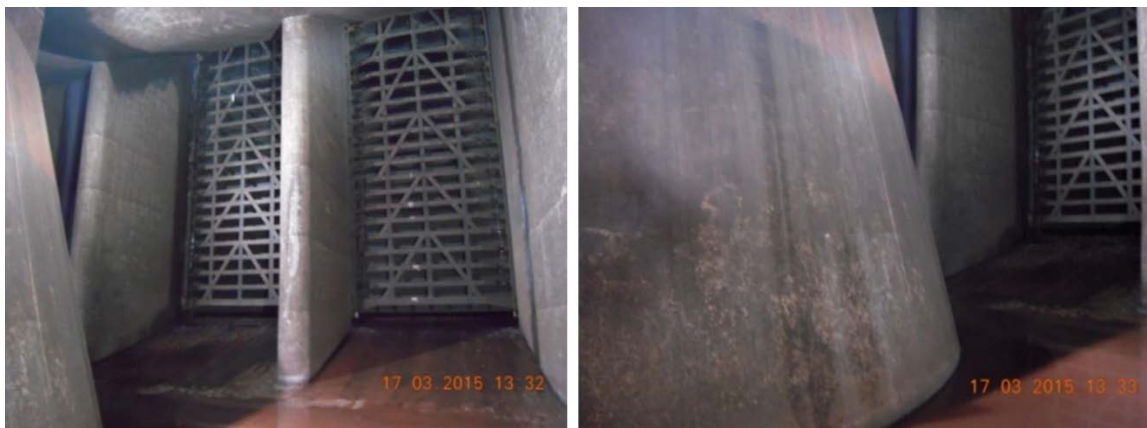
- Esta unidad se encontraba en una parada de mantenimiento mayor, por lo que se pudo acceder al interior de la obra de toma y de la cámara espiral y no se observaron fisuras ni otros daños en el hormigón.
- Hay una erosión incipiente de la superficie expuesta al flujo de agua. Ello provocó la eliminación de la capa superficial de mortero hasta llegar a descubrir la superficie de las partículas de agregados gruesos sin socavar el material entre dichas partículas. No es significativo dado el tiempo en servicio transcurrido.

Fotografía 274 - Obra de toma de la U13. Vista desde la cámara espiral.

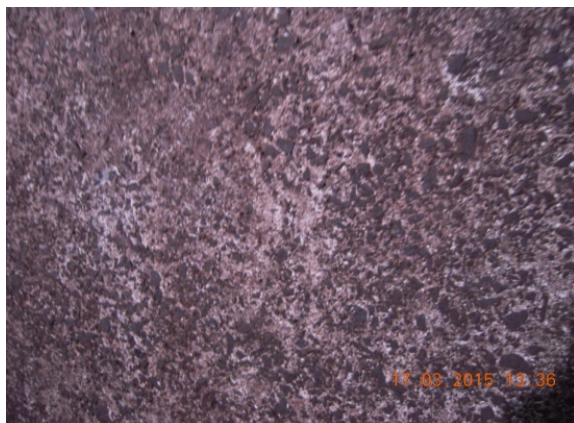
Fotografía 275
U13. Vista de un sector de la cámara
espiral donde se aprecia la erosión
superficial.

- c. Erosión y otros daños provocados por el agua en escurrimiento.
- Cámara espiral. Existe una erosión incipiente de la superficie expuesta al flujo de agua. Ello provocó la eliminación de la capa superficial de mortero hasta llegar a descubrir la superficie de las partículas de agregados gruesos sin socavar el material entre dichas partículas. No es significativo dado el tiempo en servicio transcurrido. Se recomienda observar el estado de situación de las superficies similares en las distintas unidades, cuando las paradas de mantenimiento de las turbinas lo permitan. Esta observación debería realizarse en las primeras oportunidades que se produzcan y luego a intervalos de aproximadamente 5 años. El avance de la erosión no es preocupante para el hormigón mientras no se socave la interfaz de las partículas del agregado grueso y se descubra 1/3 de la altura de las partículas mayores.

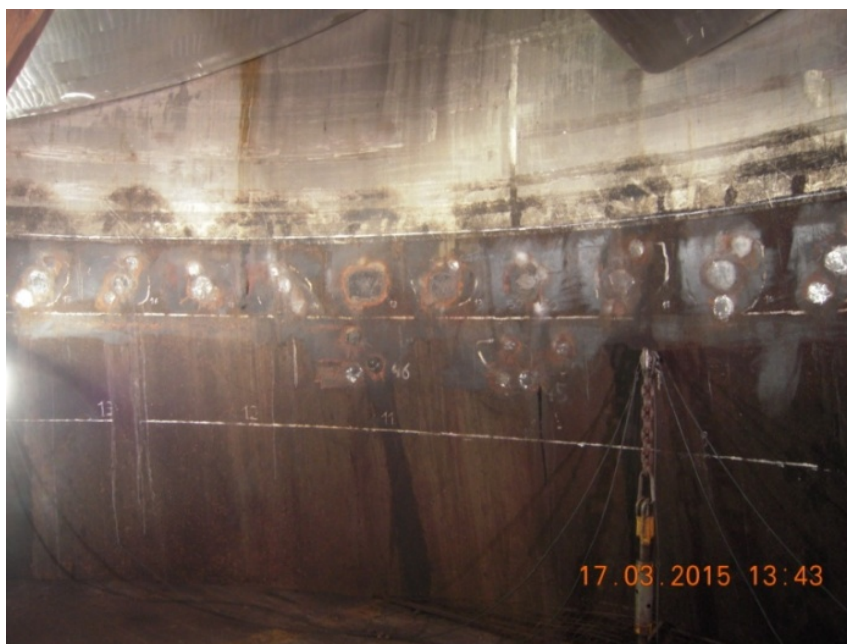
Fotografía 277

- Se está reparando el revestimiento de acero de la cintura conjugada entre la cámara del rodete y el revestimiento del tubo de aspiración. CTM detectó que el revestimiento de chapa de acero está separado del hormigón. Se está realizando una reparación consistente en la colocación de pernos con anclaje químico (resina epoxi) soldados a la chapa de revestimiento. Posteriormente se inyecta con resina epoxi el huelgo entre la chapa de acero y el hormigón. (Fotografía 277)

U13. Vista de un sector de la cintura conjugada. Se aprecian los puntos de soldaduras de los anclajes a la chapa de revestimiento

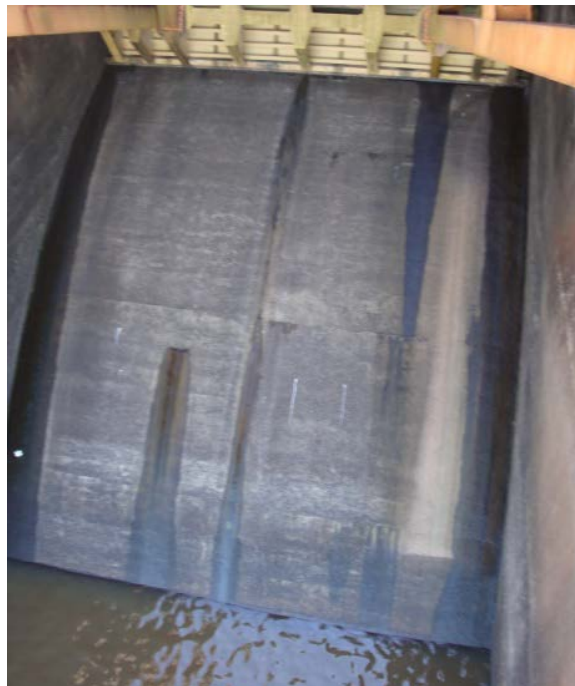
En general se observan oquedades menores sobre la superficie de las crestas, con alguna filtración mínima en las juntas de contracción entre monolitos del vertedero.

**Fotografía 279 -
Cresta de un vano de vertedero donde se observa una filtración menor a través de una junta constructiva.**

- e. Daños en la superficie de la cresta del vertedero
- La Fotografía 279, se ilustran los daños. Debe asumirse que ellos deben repararse ya que el continuo pasaje de agua tenderá a incrementarse en el tiempo y afectará al hormigón adyacente.

- Para reparar este tipo de daños es de aplicación lo que se indica a continuación en el apartado f.
- En la inspección se mencionó que en el módulo 15 del vertedero existe una erosión en la zona central de la Cresta que requiere su tratamiento. Ella puede observarse en la Fotografía 280.

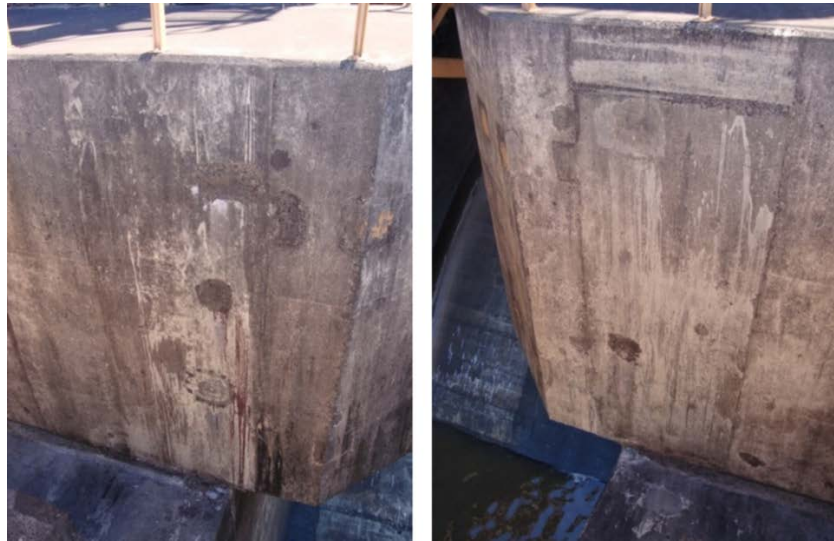
- Las vigas soporte de las compuertas radiales (gorrones) no presentan signos de deterioros y fisuras de importancia.
- Las vigas soporte de los soportes de rotación de los vanos de la margen derecha presentan los signos de las reinyecciones en la zona de los anclajes activos realizados en 1998. En dichas zonas había aparecido importantes muestras de lixiviación.

Fotografía 282 - Viga Gorrón del Vertedero

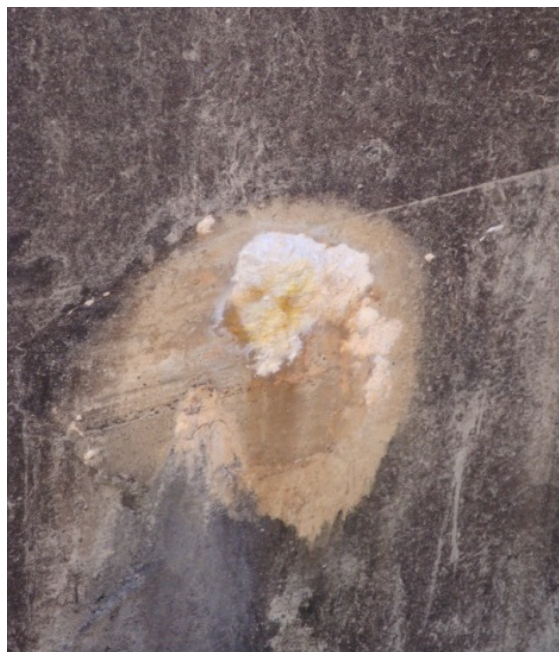
- En una de las vigas soporte de los gorrones inyectados se observa que nuevamente se está produciendo una incipiente lixiviación.

Fotografía 283 - Viga soporte de gorrón con incipiente lixiviación

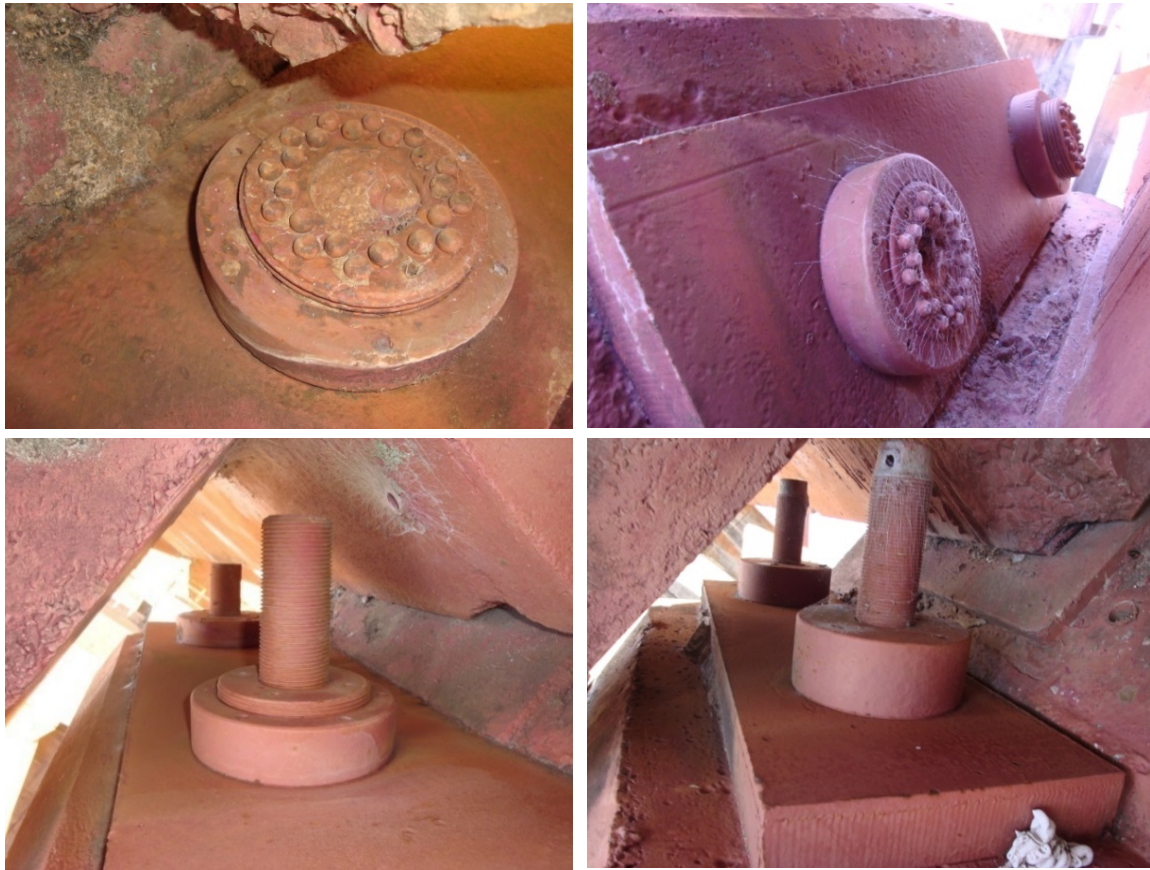
- Los apoyos de los tramos, sobre cada pila del vertedero, están conformados por ménsulas prefabricadas, sustentadas por puntales metálicos y un sistema de cables pretensados.
- El sistema de pretensado, según se indica en las memorias de cálculo originales, consiste en 4 cables postesados, integrados por 23 alambres de 7.9mm (BS 2307.9) con una precompresión de 360 t.

Fotografía 285 - Sistema de pretensado – Anclajes activos

- b. Los puntales, conformados por cajones metálicos, presentan un buen aspecto, aunque con cierto deterioro de la pintura de protección.
- c. Los anclajes activos del sistema de pretensado que conforman el sistema de las ménsulas de apoyo se encuentran sin una protección adecuada y con signos de deterioro en la pintura de protección y con aparentes signos de una corrosión insipiente como se aprecia en la Fotografía 285. Los sistemas no son todos de idénticas características.
