ESTUDIOS PARA EL DIAGNOSTICO Y MODERNIZACION DE LA CENTRAL HIDROELECTRICA SALTO GRANDE

TOMO II

Informe Final - Fase I - Diagnóstico Integral

Comisión Técnica Mixta de Salto Grande

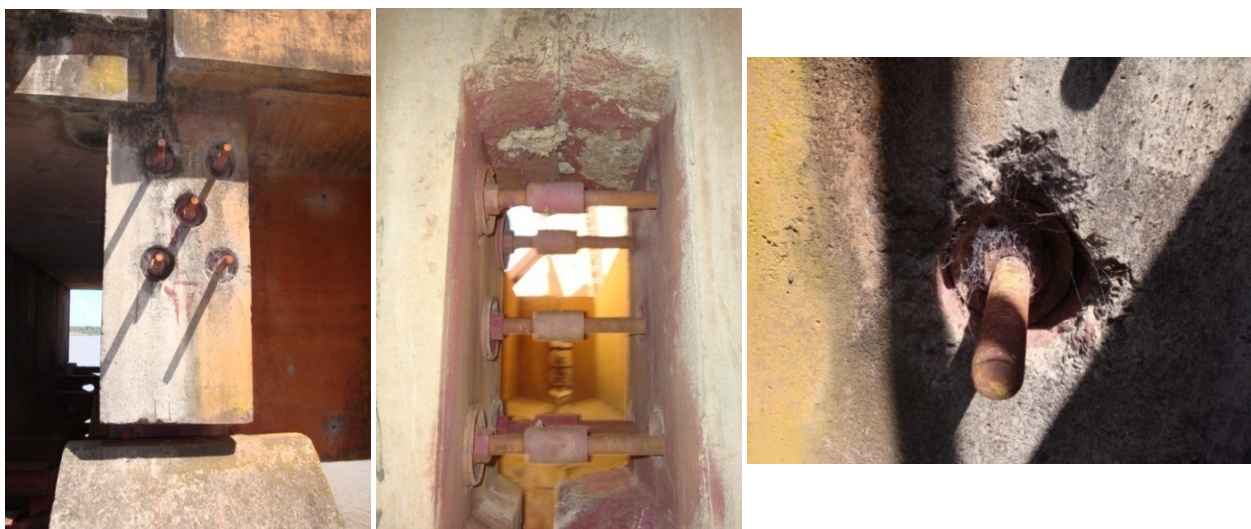
- Igual sucede con el sistema de pretensado que se utiliza en las vigas transversales del tablero. Este sistema preveía el desmontaje de la viga ubicada aguas arriba para colocar los stop-blocks entre las pilas del vertedero, cuando fue necesario completar la construcción de las crestas de éstos.

Fotografía 286 - Puente de Servicio – Vigas Transversales – Sistema de pretensado

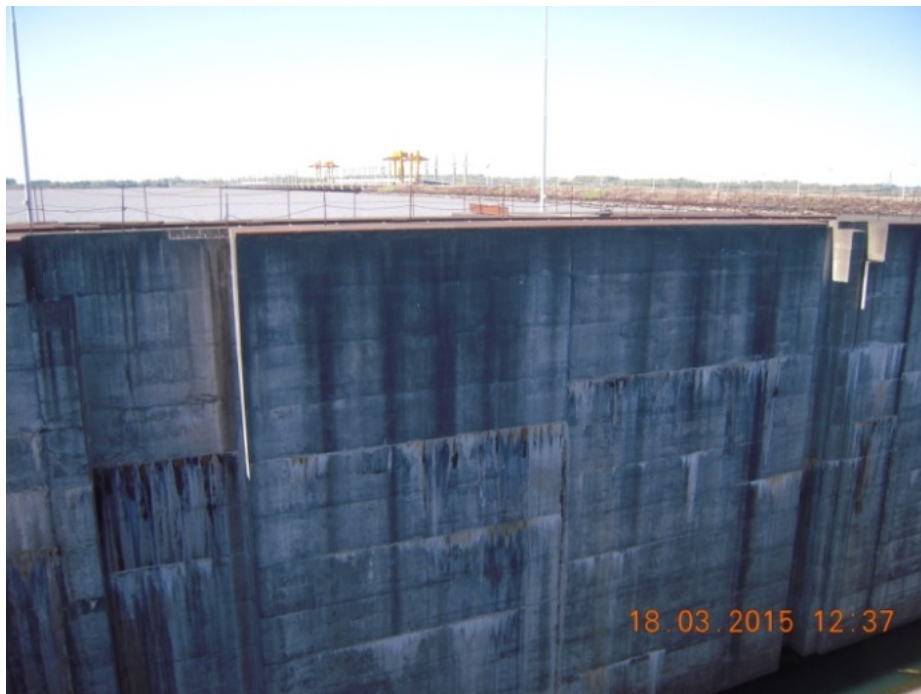
- No se observaron daños significativos. Sólo se apreció lixiviación generalizada en las juntas de construcción.

Esclusa de navegación, muro izquierdo. Se observan las lixiviaciones en las juntas horizontales entre tongadas

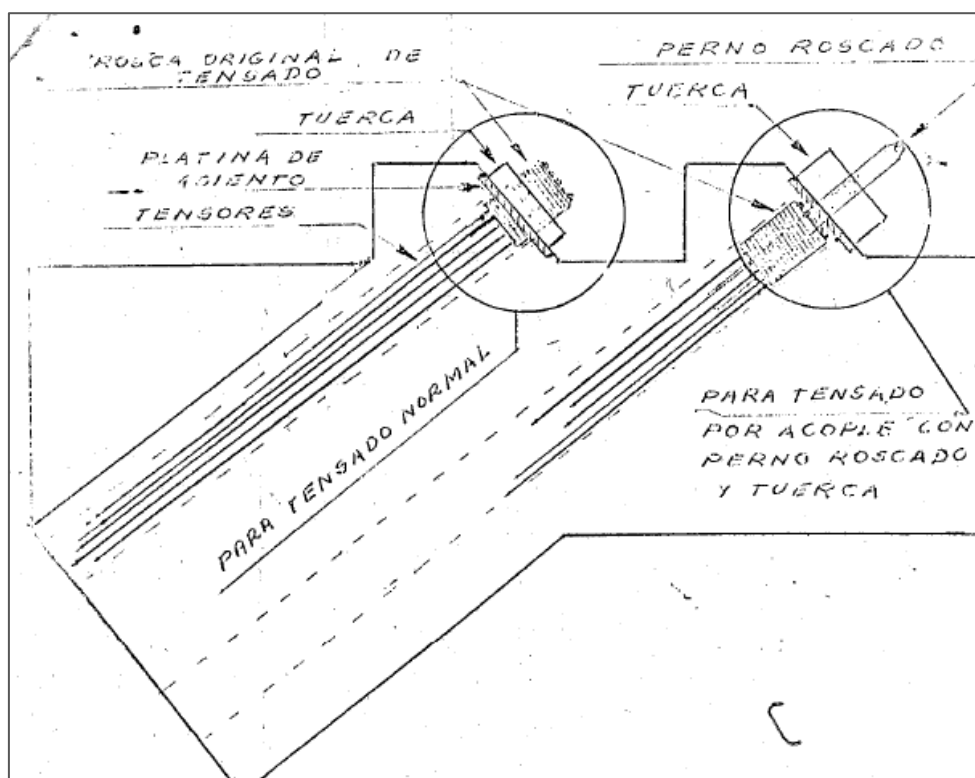
- d. Los sistemas no son todos de idénticas características y existen tres tipos de anclajes activos diferentes indicados esquemáticos en la Figura 148:

Figura 148 - Tipos de anclajes activos

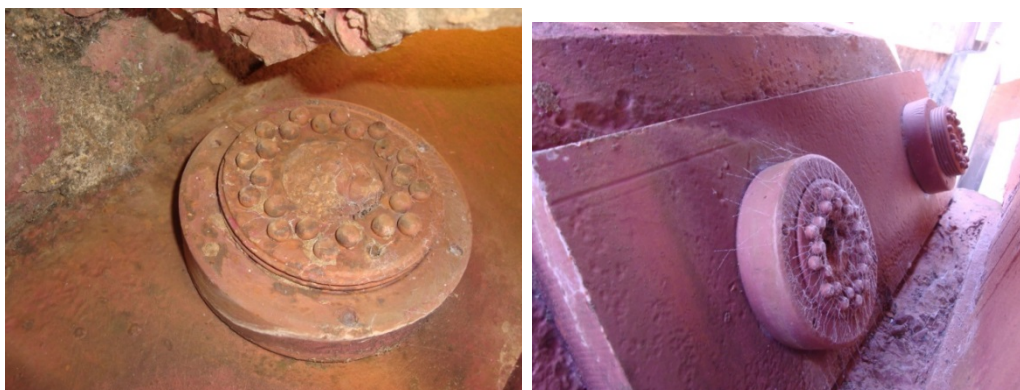
- El anclaje Tipo 1 que muestra los cables con cabecitas remachadas y la tuerca del anclaje como se indica en Fotografía 288, que es el pretensado normal.

Con relación a las inyecciones solamente en los anclajes Tipo 1 se observa, en muchos de ellos, que las vainas donde se alojan los cables han sido inyectadas, como puede observarse en la Fotografía 288.

Fotografía 288 - Anclaje activo Tipo 1

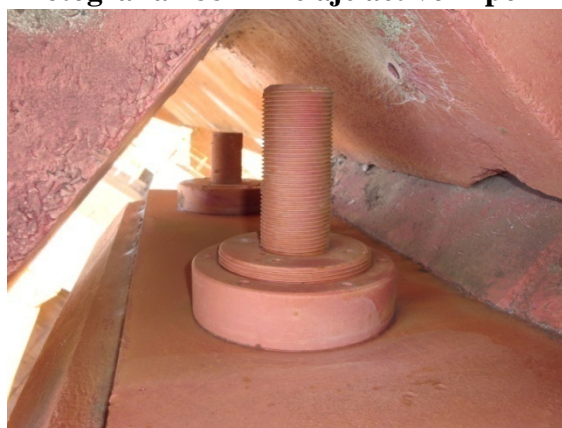
- El anclaje Tipo 2 que muestra la utilización de barras rígidas de acople y dos tuercas, una en la barra con rosca y otra tuerca que completa anclaje activo como se indica en la Fotografía 289.

Fotografía 289 - Anclaje activo Tipo 2

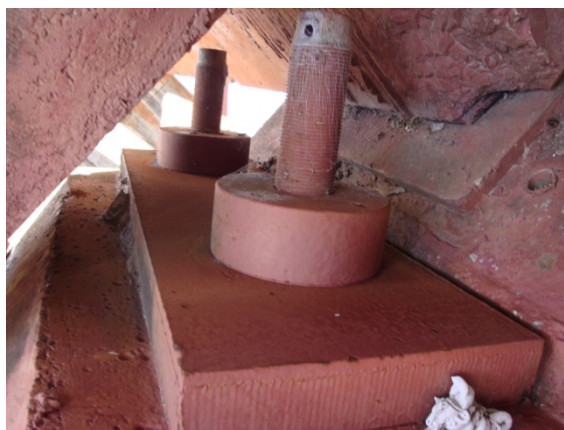
- El anclaje Tipo 3 que muestra la utilización de barras rígidas de acople con una sola tuerca que completa el anclaje activo, como se indica en la Fotografía 290.

Fotografía 290 - Anclaje activo Tipo 3

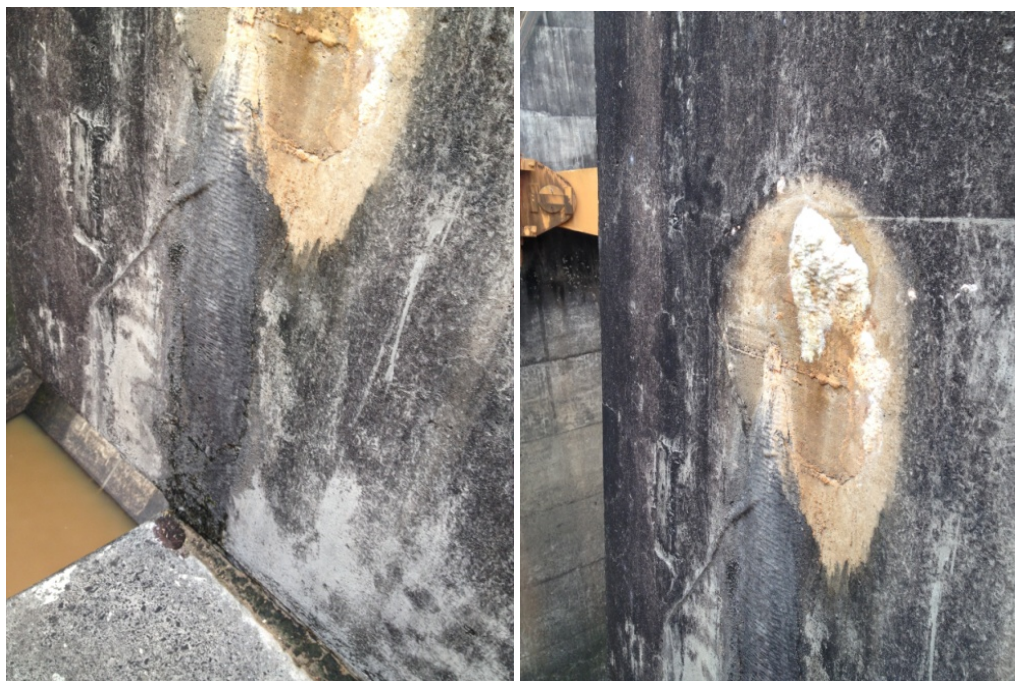
- En la actualidad, no se observan filtraciones importantes. Existe solamente una nueva filtración con incipiente lixiviación en alguno de los cables de la viga soporte del gorrón de pila 4, la que ya había sido reinyectada en oportunidad de realizarse los trabajos en el año 1993.
- Esto está indicando que la reparación fue adecuada, salvo en pila 4 donde se deberá nuevamente realizar la investigación para detectar los lugares por donde ingresa el agua para luego realizar las inyecciones correspondientes.

Fotografía 291 - Lixiviación en la Viga Gorrón de la Pila 4

- La verificación aconsejada requiere la participación de especialistas en corrosión y aplicación de técnicas novedosas. Estas últimas podrán enriquecerse con nuevos desarrollos y nuevos equipos, que vayan surgiendo durante la vida remanente de las estructuras afectadas.
