MODERNIZACIÓN DEL COMPLEJO HIDROELÉCTRICO BINACIONAL SALTO GRANDE

(RG-L1124)

ANEXO TÉCNICO: ANÁLISIS DE SEGURIDAD DE PRESAS

BORRADOR – OBRAS DE HORMIGÓN

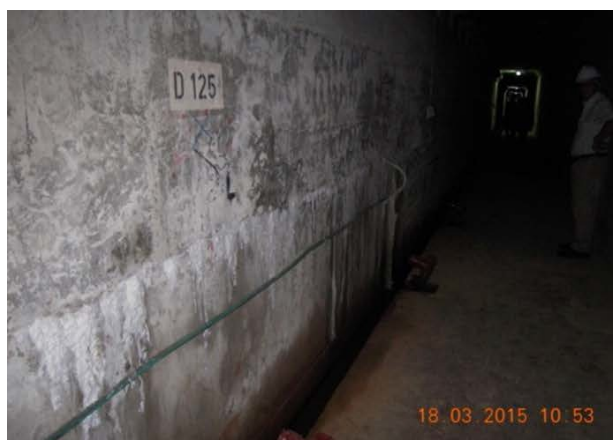
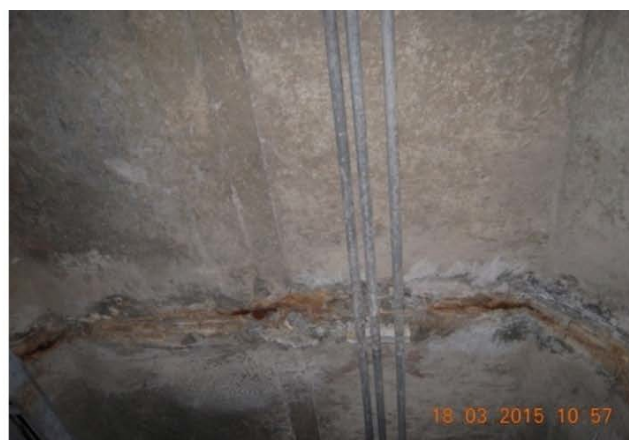
Galería de drenaje del vertedero.

En la galería de drenaje del vertedero se observaron algunas lixiviaciones carbonatadas, en su mayor parte secas.

Se observan algunas filtraciones con lixiviación

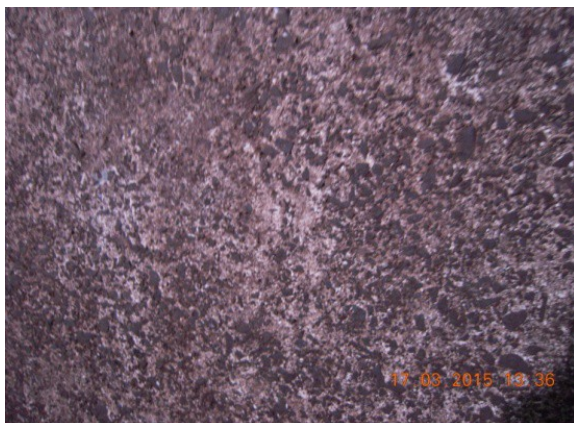
U13. Vista de un sector de la cámara espiral donde se aprecia la erosión superficial.

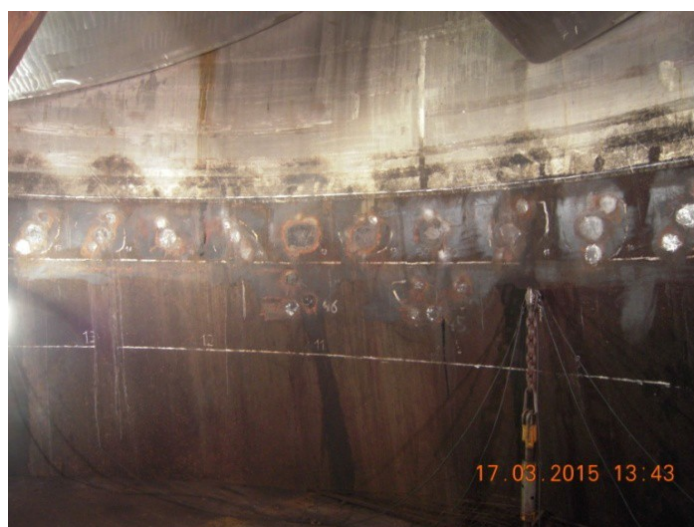
U13. Vista de un sector de la cintura conjugada. Se aprecian los puntos de soldaduras de los anclajes a la chapa de revestimiento

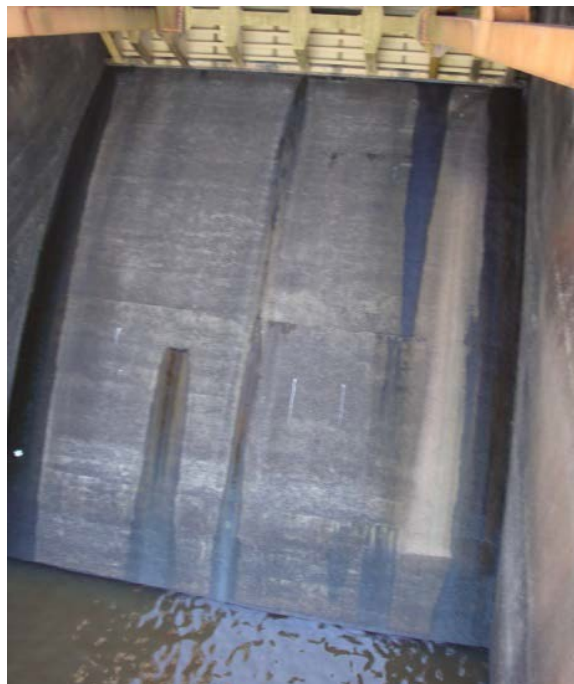
Cresta de un vano de vertedero donde se observa una

filtración menor a través de una junta constructiva.

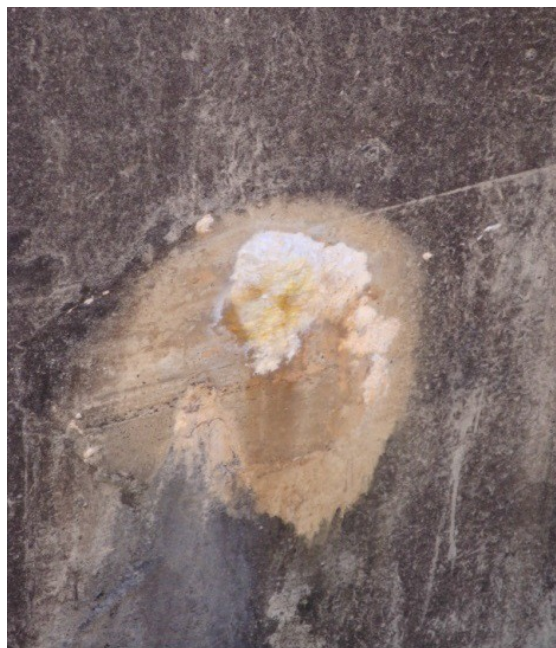
Viga soporte de gorrón con incipiente lixiviación

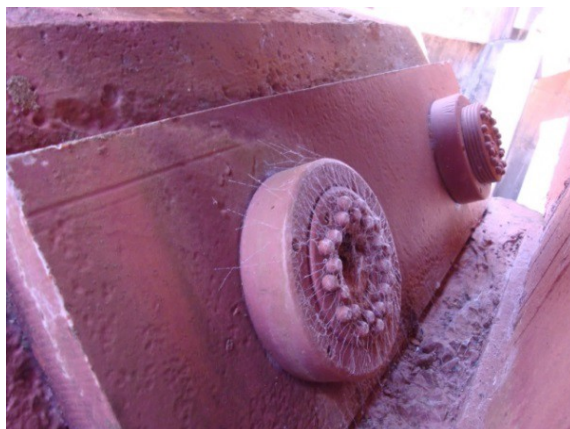
Sistema de pretensado – Anclajes activos

Lo importante de las observaciones anteriores es que los anclajes activos del sistema de pretensado que conforman el conjunto de las ménsulas de apoyo, se encuentran sin una protección adecuada y con signos de deterioro en la pintura de protección y con aparentes signos de corrosión incipiente.

La verificación aconsejada requiere la participación de especialistas en corrosión y aplicación de técnicas novedosas. Estas últimas podrán enriquecerse con nuevos desarrollos y nuevos equipos, que vayan surgiendo durante la vida remanente de las estructuras afectadas.

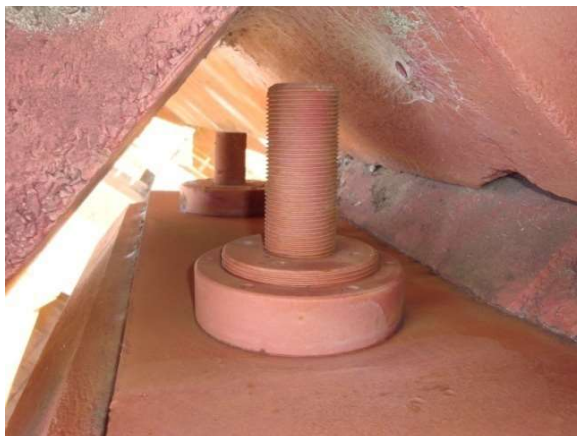
Anclaje Tipo 2

- El anclaje Tipo 2 que muestra la utilización de barras rígidas de acople y dos tuercas, una en la barra con rosca y otra tuerca que completa anclaje activo como se indica en la Fotografía siguiente.

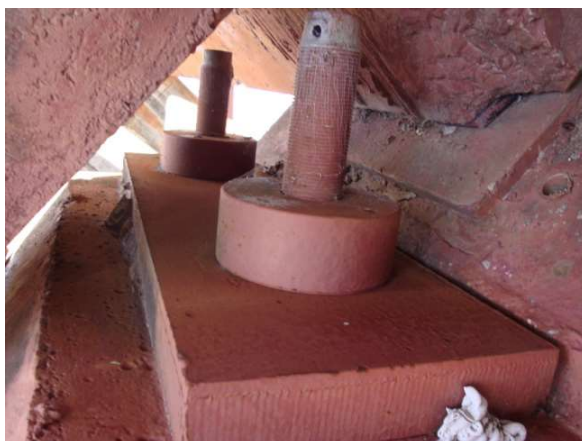
Anclaje Tipo 3

- El anclaje Tipo 3 que muestra la utilización de barras rígidas de acople con una sola tuerca que completa el anclaje activo, como se indica en la fotografía siguiente.

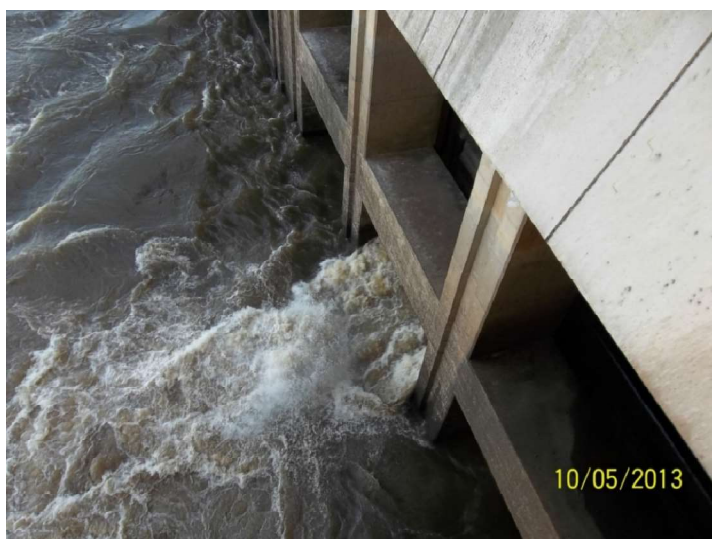
Inicio de la apertura de la compuerta con un tablero de aguas abajo sin colocar

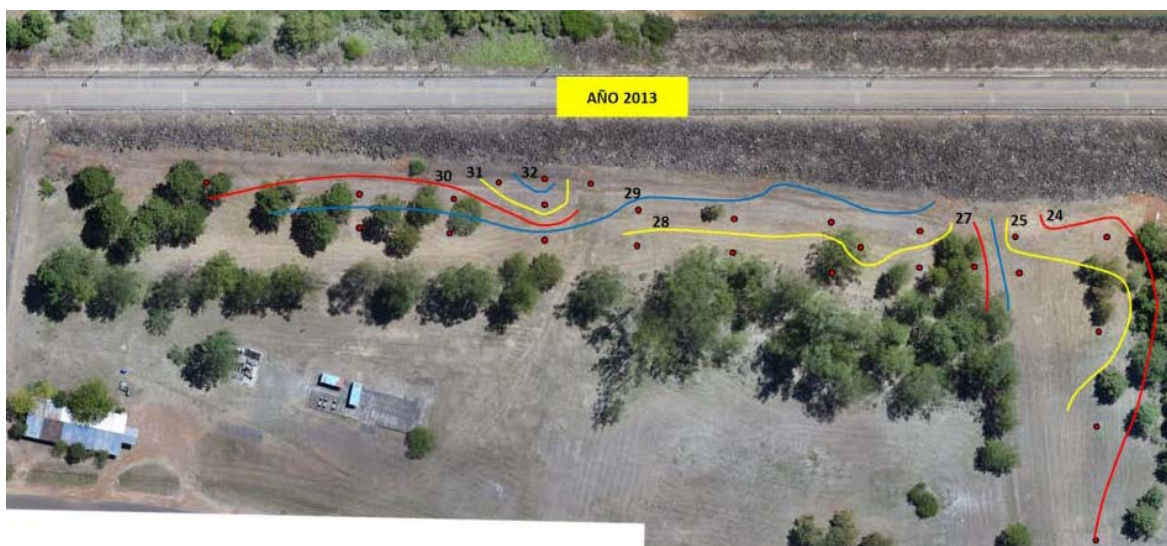
Se sugiere que la representación gráfica en el informe sea más detallada y, tener indicación de cotas. Según se ve en el esquema del 2013 pareciera que el punto de mayor carga muestra una altura de agua en 32 m. El mismo valor se confirma también en el 2017, aunque los valores con mayor altura en este último caso están más extendidos hacia la parte baja del valle. De incrementarse el número de piezómetros podría evaluarse la extensión de la zona con indicación de mayores presiones. Se presentan los dos esquemas que se transcriben con indicación de curvas de niveles pizométricos y su evolución desde 2013 hasta 2017.

Los esquemas están en una escala poco detallada pero a juzgar por el ancho del coronamiento el gradiente superficial en sentido normal al eje de la presa baja 4 m en aproximadamente 10 m lo que implicaría un gradiente de escurrimiento importante ($i = 0,4$). Esta situación se agravó un poco en las lecturas del 2017 respecto a las de 2013.

Se sugiere estudiar una nueva densificación de piezómetros (algo que a juzgar por la implantación de los existentes ya se ha realizado a juzgar por la posición de los piezómetros F3, F6 y F7), incluyendo algunos en el espaldón de aguas abajo de la presa para tratar de acotar la hipótesis sobre la procedencia del escurrimiento.

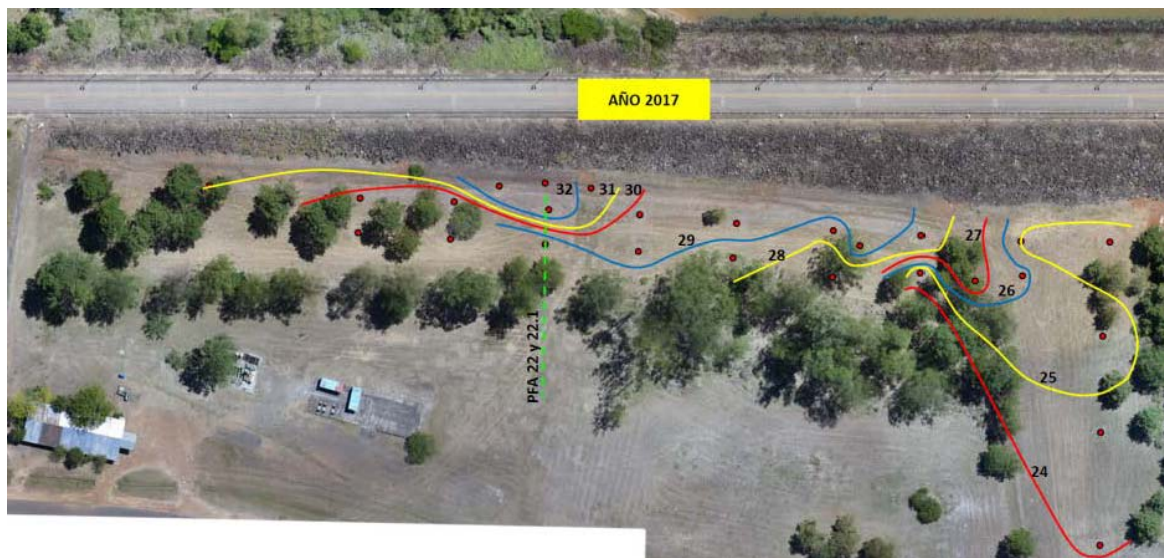
En el informe hay varias citas respecto a antecedentes en el sector. Se dice: *“La conformación del cuerpo de la presa en la zona posee algunas particularidades a destacar: se trata de una presa de baja altura, su espaldón de aguas arriba no está soportando directamente el embalse debido a que existe un acordamiento del terreno natural que supera la cota normal del embalse, su fundación no es sobre manto rocoso sino sobre suelos conformados por depósitos del plioceno. Primariamente, tendría mayor fortaleza la idea de que, el origen del flujo captado por la red de piezómetros, se produce por la*

fundación.”, se concuerda con estos dichos, es muy probable que dicho escurrimiento se deba a una filtración desde aguas arriba.

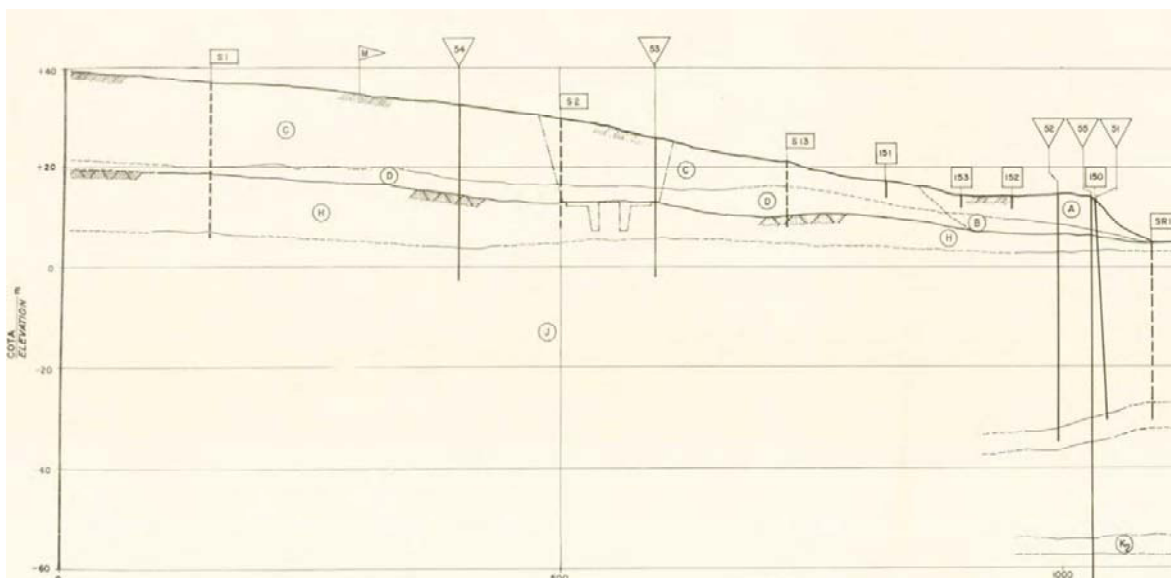
Seguidamente se incorpora un perfil estratigráfico en el que puede observarse la intercalación de un manto descrito como continuo de grava y arena limo arcillosa (D) subyaciendo a la arena limo arcillosa (C). Se sugiere buscar en la documentación del proyecto, si estuviera disponible, en especial en los dos sondeos que parecen estar indicados como S1 y S2. Sería importante también ver en los planos conforme a obra, también si se encontraran disponibles, el proyecto finalmente construido en el sector.

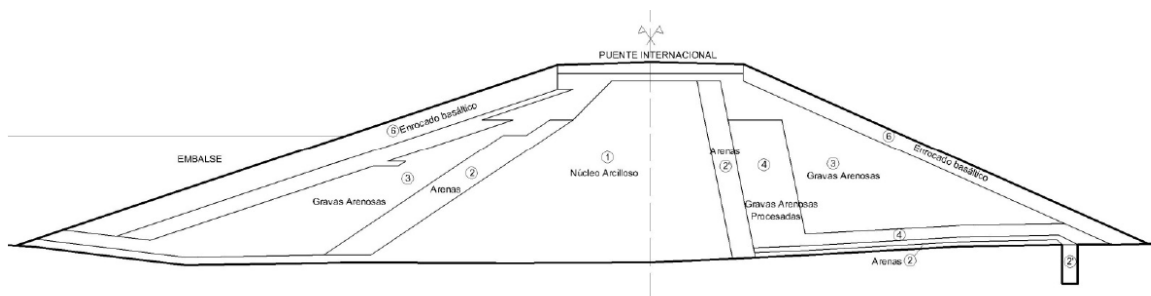
En el punto del mismo informe se dice: *“El plano de apoyo de la presa se ubicó aproximadamente a unos 2 a 3 m de profundidad, verificando previamente las condiciones de todas las superficies de apoyo. Eventualmente se ejecutó aguas arriba un diente en trinchera de material de núcleo compactado y una trinchera longitudinal rellena con material permeable que actúe como una expansión de la solera drenante.”.* No se ha encontrado otro detalle al respecto. En el Informe general de auscultación se presenta el siguiente esquema asociado a la presa en el sector.

A continuación en el informe de auscultación 2017 se dice: *“Haciendo hincapié en los comentarios de ambos estudios se pueden realizar varias hipótesis sobre el comportamiento de la piezometría en la presa baja. Hipótesis 1: la ausencia de barrera adicional debajo del cuerpo de la presa, permite la fuga de agua del vaso por la fundación. La errática percolación característica de los depósitos del plioceno antes mencionada puede inferir que en la zona del PFA22 se encuentra una fisura y/o suelos de mayor permeabilidad que establece una elevación del nivel piezométrico. Este flujo presenta una*

tendencia de escurrimiento hacia aguas abajo, lo que se manifiesta en el descenso repentino del nivel presente entre el PFA 22 y el PFA 22.1.". Sin dudas aparece como la hipótesis más probable.

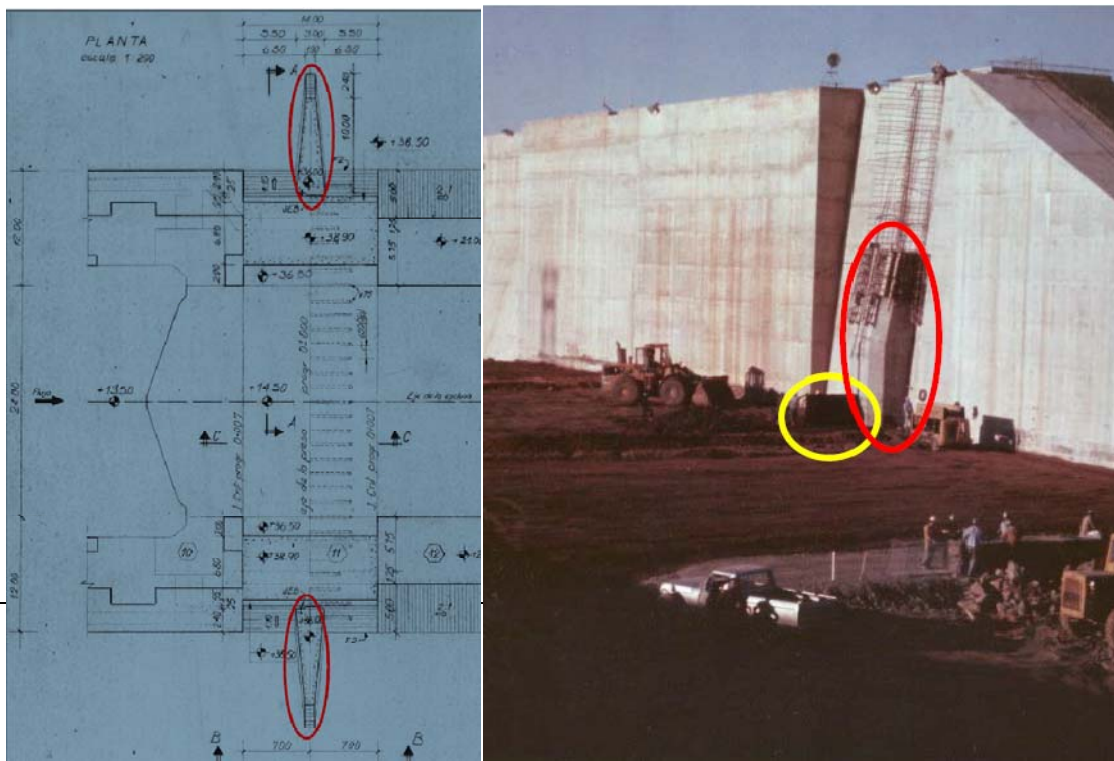
En el informe se describe la modificación del proyecto del encuentro entre la estructura de la esclusa con el núcleo de la presa. Las imágenes siguientes ilustran el cambio de un espolón de hormigón por otro de menores dimensiones con la incorporación de una

chapa de acero.

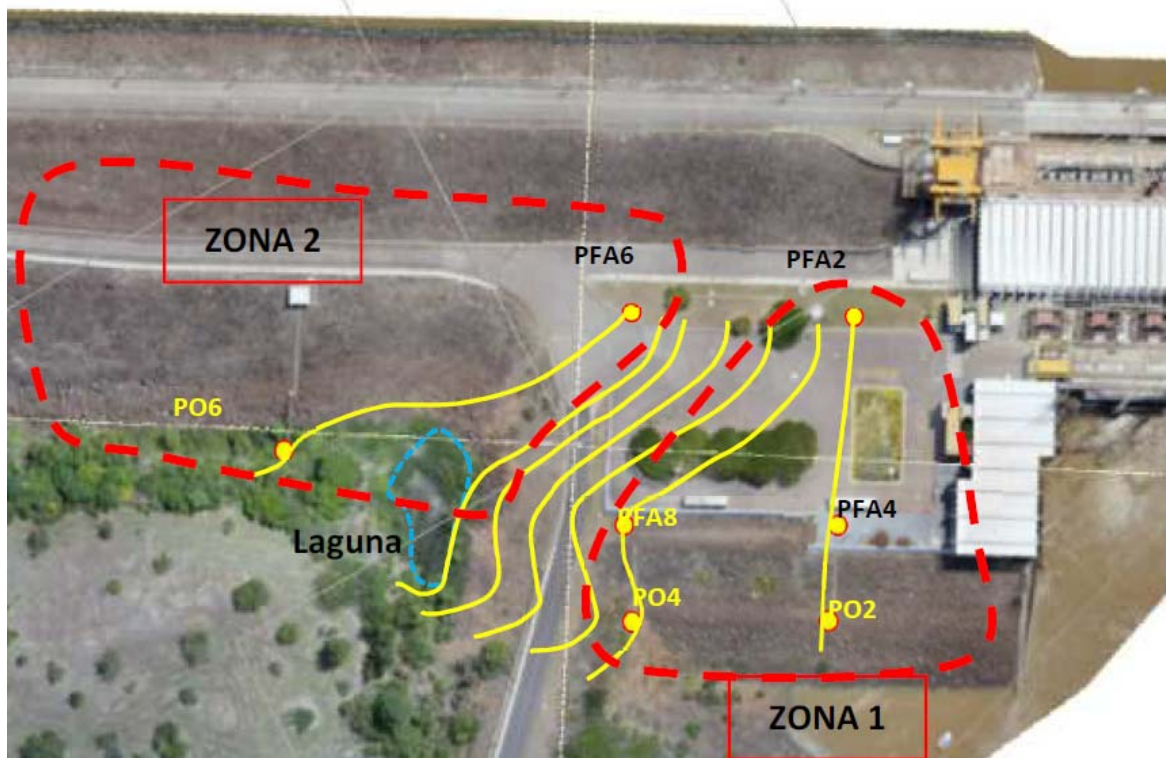
En la página 28, al referirse a una evaluación se dice: “Los niveles piezómetros se encuentran altamente influenciados por los niveles de restitución.”. En el gráfico que se transcribe se registra esa situación. En principio resulta lógica esa dependencia. **Se analizará este tema en más detalle.**

“En la sección correspondiente a los piezómetros PFA2, PFA4 y PO2, el nivel piezométrico prácticamente copia el nivel de la restitución presente. Los instrumentos que se encuentran más distantes de la central muestran un comportamiento más uniforme y con dependencia de la restitución a partir de cota +12.00 aproximadamente.”.

Que los piezómetros PFA2, 4 y PO2 copien la restitución puede deberse a la presencia de materiales muy permeables, cuestión lógica si se tiene presente que son rellenos rocosos provenientes de las excavaciones. También resulta lógico que los piezómetros más alejados tengan alguna dependencia para niveles altos de la restitución (mayor que +12 m).

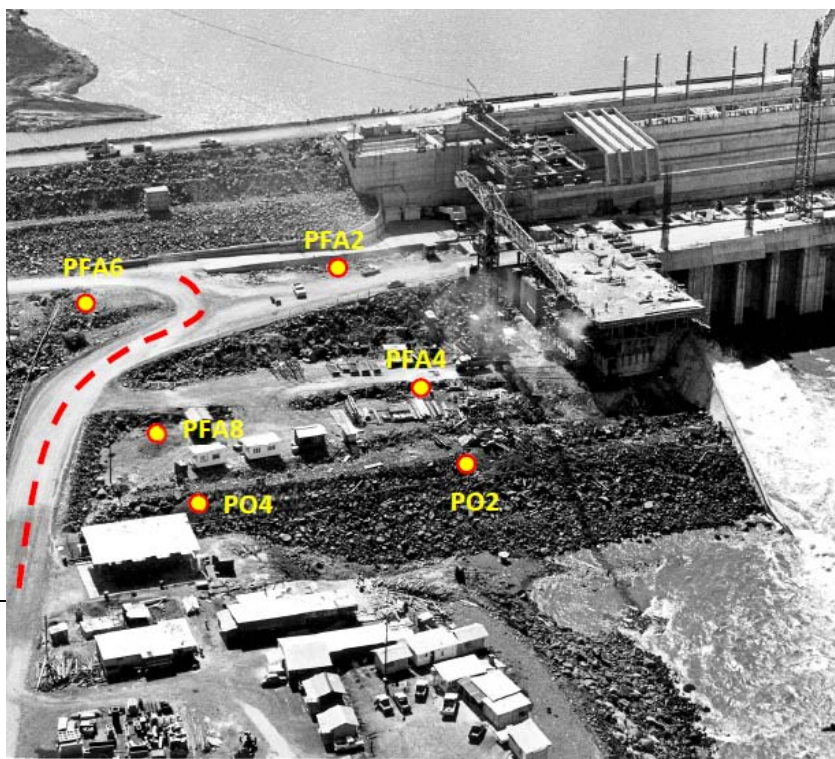
Siguiendo con el tema se dice: *“Estudiando antecedentes fotográficos de la obra se encuentra que el actual camino de aproximación hacia la berma de cota +27.00 data de los inicios de la construcción, el cual fue acompañando el avance la obra en lo que a cota se refiere.*

El tránsito de vehículos pesados, su alzada en etapas y su origen con la obra, han transformado el terraplén vial en una pseudo presa perpendicular al eje de proyecto y transversal al escurrimiento de filtraciones hacia el río. Se infiere que este terraplén está reteniendo el flujo presente en el PFA6 y que se produce su descarga a niveles iguales o inferiores a la restitución. Con niveles extraordinariamente bajos de la restitución, momento que se puede realizar una inspección visual del pie del talud de la berma, no se han detectado flujos o “salidas” de agua.”.

El razonamiento expresado anteriormente es una de las posibilidades de explicación. En cualquier caso se considera que el comportamiento mostrado por los piezómetros es normal. Por otra parte, en una zona donde el relleno de aguas abajo aumenta el “peso” del espaldón de aguas abajo, se considera que no hay ningún motivo de preocupación en el sector.

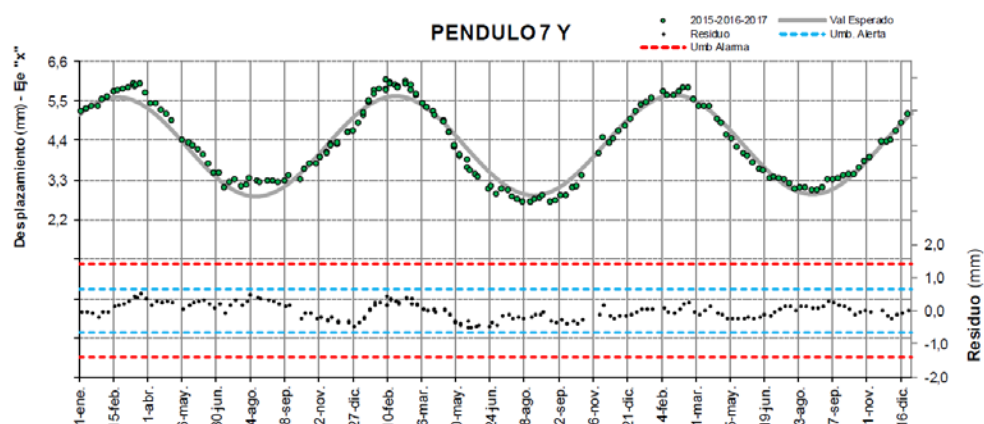
Se muestra un gráfico, del péndulo 7 Y. En el mismo se muestran desplazamientos que siguen los cambios estacionales. Se muestra también el residuo con indicación de umbrales de alerta y alarma. Se sugiere indicar cómo han sido definidos estos límites. Son valores que podrían analizarse dentro del estudio que se está realizando.

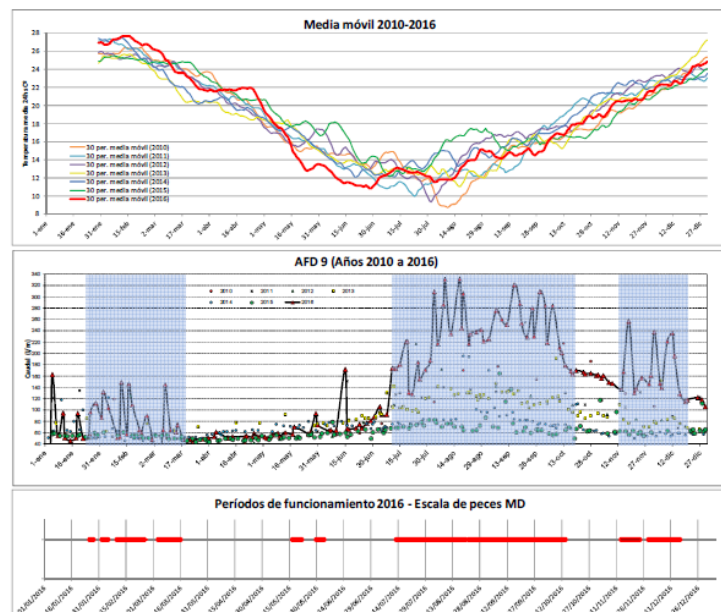
Se ha observado e informa que los aforadores de la galería de inspección también acompañan el comportamiento estacional, y al igual que los medidores de junta con una gran sensibilidad a los cambios de temperatura. Se informa además que: “Sin embargo, las mediciones de estos instrumentos se ven afectadas por otros factores como ser filtraciones provenientes de la escala de peces,

desagües obturados, residuos depositados en la canaleta, etc.”, En el conjunto de gráficos adjuntos se observa la marcada tendencia a seguir las variaciones estacionales de temperatura y la utilización de la escala de peces

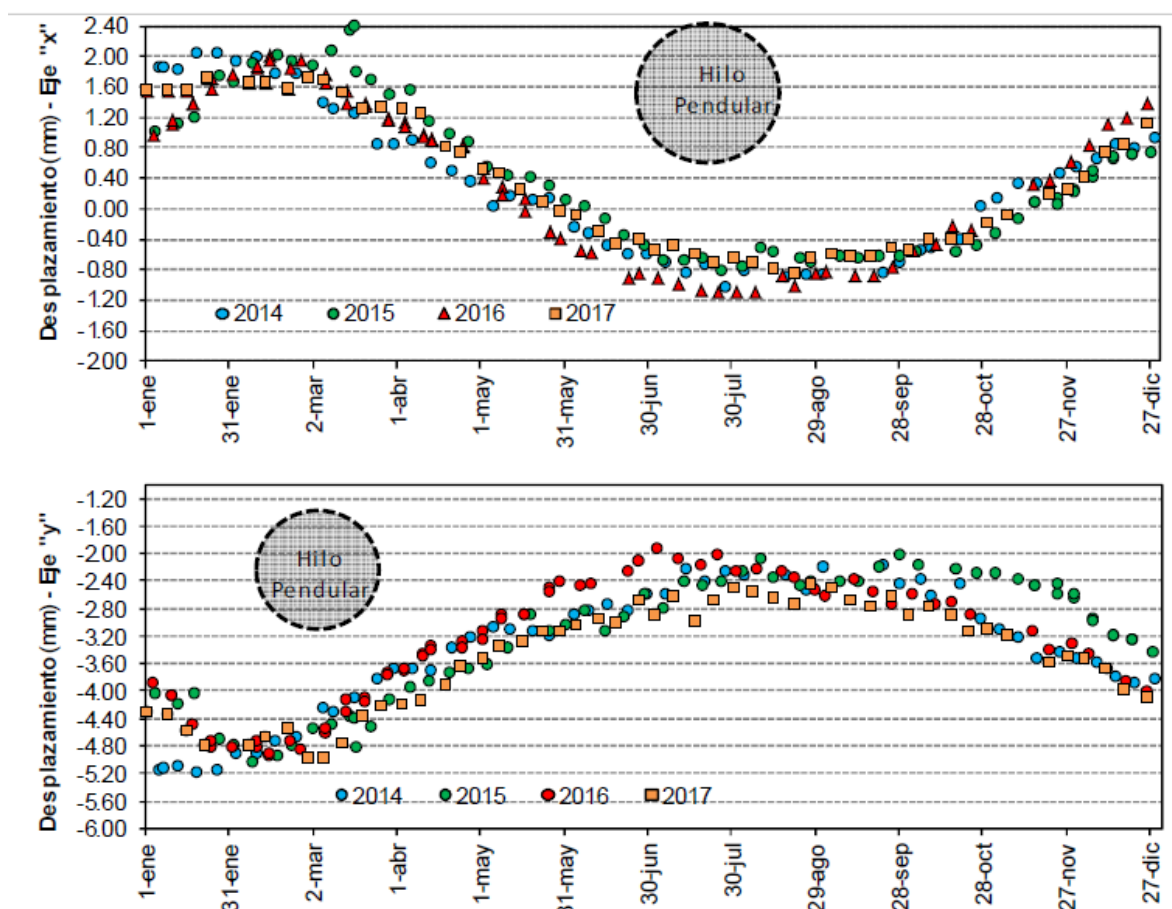
Las observaciones en esta zona son similares a las comentadas para la Zona 4 de la central en la margen derecha. También en este caso se observa una evidente relación con la variación de temperatura estacional. Se adjuntan gráficos obtenidos por mediciones de los péndulos.

Los gráficos muestran un comportamiento que es claramente estacional, con valores reducidos. No obstante, se considera de interés la revisión de los valores mediante una modelación que considere efectos térmicos.

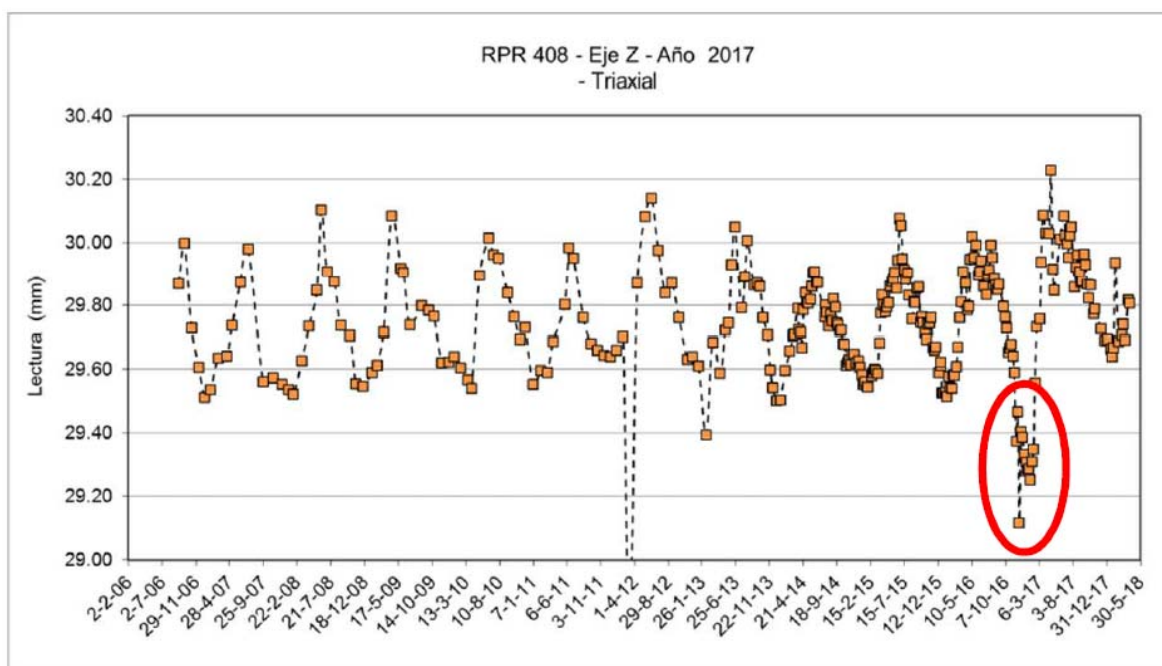
En este sector se repite el sistema de auscultación del la Zona 4 – Presa de Hormigón Correspondiente con la Central de Margen Derecha. Hasta la llamada “anomalía” detectada en la coordenada “z” del medidor de junta, cuyo gráfico se transcribe, se menciona que: *“Al igual que lo explicado en el punto “Evaluación General” correspondiente a la zona N°4 (Central de margen derecha), se ha encontrado una potencial causa de la perturbación detectada en los registros. En este caso se trata del proceso de parada de máquina por mantenimiento capital programado de la Unidad N°8, el cual se inició el 15/11/2016.”*.

Como comentario sobre la cita del informe, se debe resaltar la homogeneidad y coherencia de los resultados que han mostrados todos los instrumentos que censan movimientos en las obras de las distintas zonas.

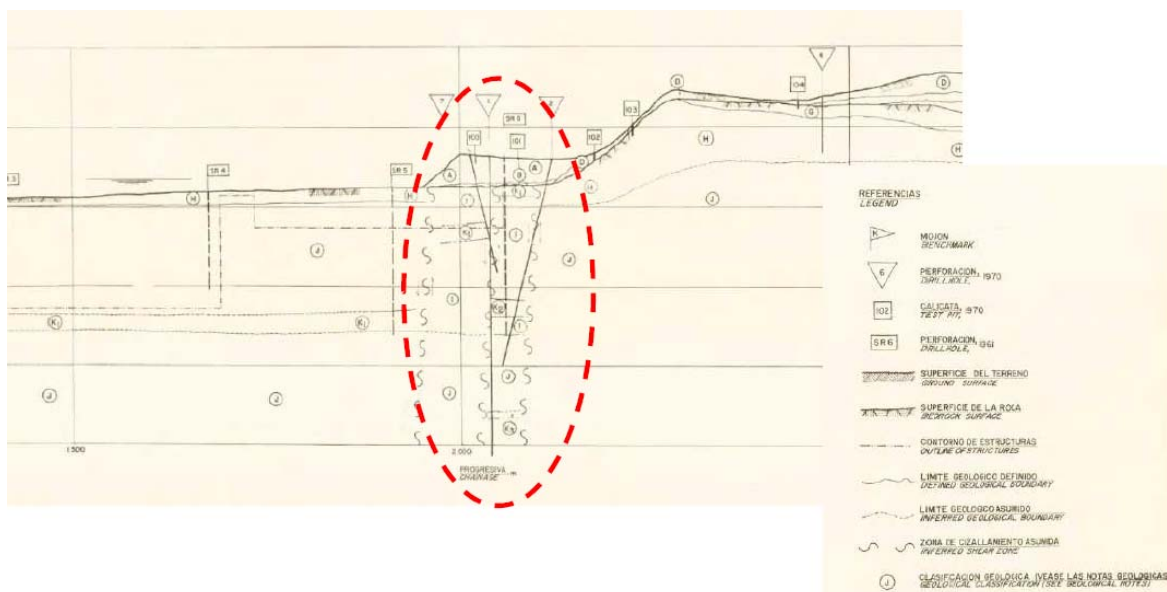
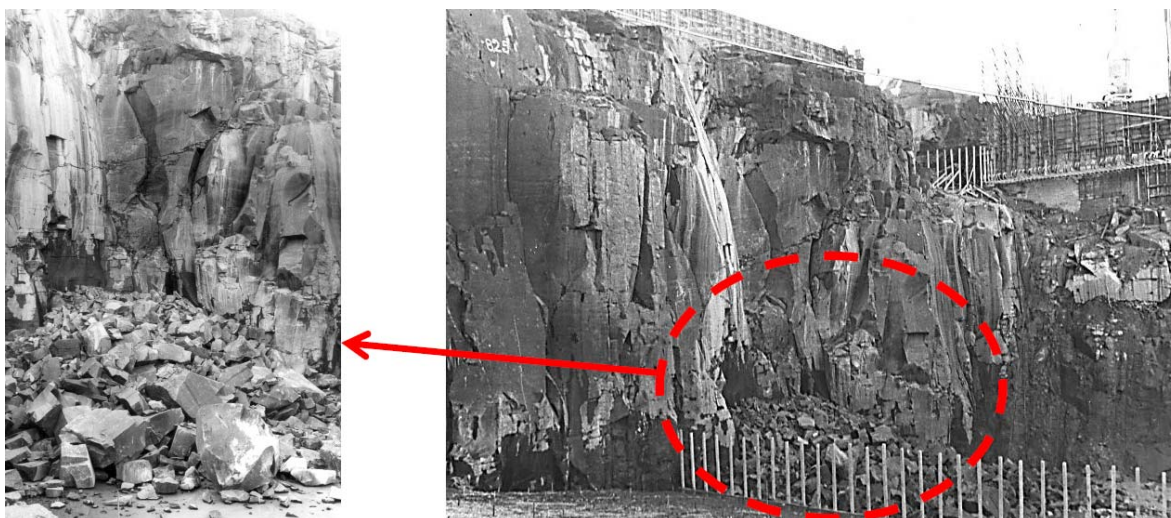
A continuación se hace un comentario sumamente interesante sobre los drenes ubicados en la zona próxima a la presa de tierra: *“Lo destacable en esta zona son los caudales drenantes provenientes del sistema de alivio en cercanías del contacto con presa de tierra, más precisamente en el descargador de fondo. Existe un grupo de 9 drenes cuyos caudales son muy superiores a la media de los restantes. A partir de investigaciones sobre sus posibles causas se ha encontrado documentación sobre la fundación y su estado.”*. Se presenta a continuación el siguiente esquema y fotografías:

“Se trata de una zona de cizallamiento lo que genera una permeabilidad mayor del macizo de fundación. A título ilustrativo puede comentarse que durante la construcción, su estado de fisuración ha generado que se produjera un desprendimiento del frente de excavación. Véanse fotos siguientes.”

Se considera que, en las condiciones comentadas resulta muy lógico el aumento de caudales en los drenes extremos. A lo expresado respecto a las condiciones geotécnicas puede agregarse que este tipo de situación es frecuente por la condición de borde de la pantalla de inyecciones que puede no continuarse en el mismo plano por debajo de la presa. Existe un efecto 3 D, ingreso de agua lateralmente desde el macizo de roca a la que accede el agua sin la limitación que impone la cortina de inyecciones. Las condiciones de la roca fracturada en el sector, seguramente han aumentado el caudal observado.

Sigue el informe: *“Por otra parte, se realizan análisis físico-químicos en algunos drenes, de modo de poder monitorear las variaciones en los distintos parámetros como mecanismo de detección de anomalías. Todavía se cuenta con muy poca historia como para poder obtener conclusiones relevantes.”*. Este análisis es particularmente importante en el comentado sector extremo. Se recomienda continuar con este procedimiento y correlacionar valores.

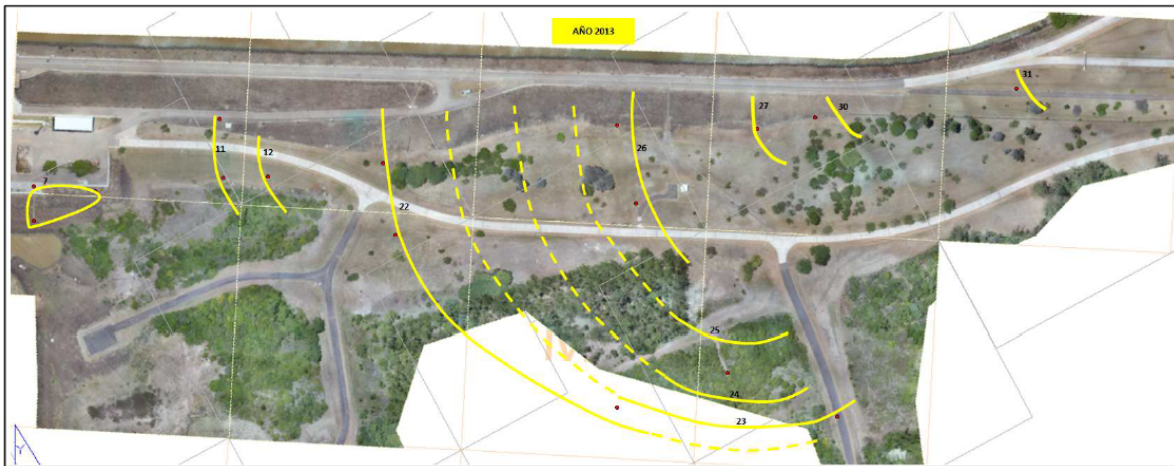
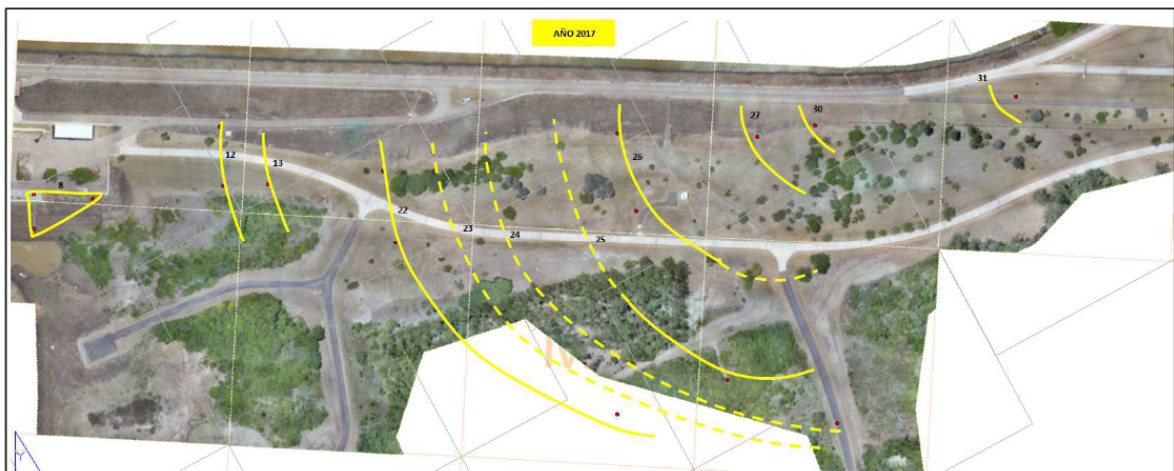
Los piezómetros más distantes de la central muestran, como corresponde, un comportamiento dependiente de los niveles regionales, afectados por el embalse con una leve y tardía dependencia de los niveles de embalse. Se incorporan en el informe a continuación las curvas que unen puntos de igual nivel de agua medidos en los piezómetros de las zonas 7 y 8.

Estas curvas son muy didácticas para la comprensión del escurrimiento subterráneo, de las mismas surge que el mismo se desarrolla normalmente, como es esperable. Se sugiere sin embargo que la representación sea mejorada en dos aspectos.

- Se recomienda graficar curvas de nivel equidistantes. De esta manera la representación tendrá más funcionalidad.
- Se recomienda representar, con otro grafismo, también las curvas de nivel del terreno natural.

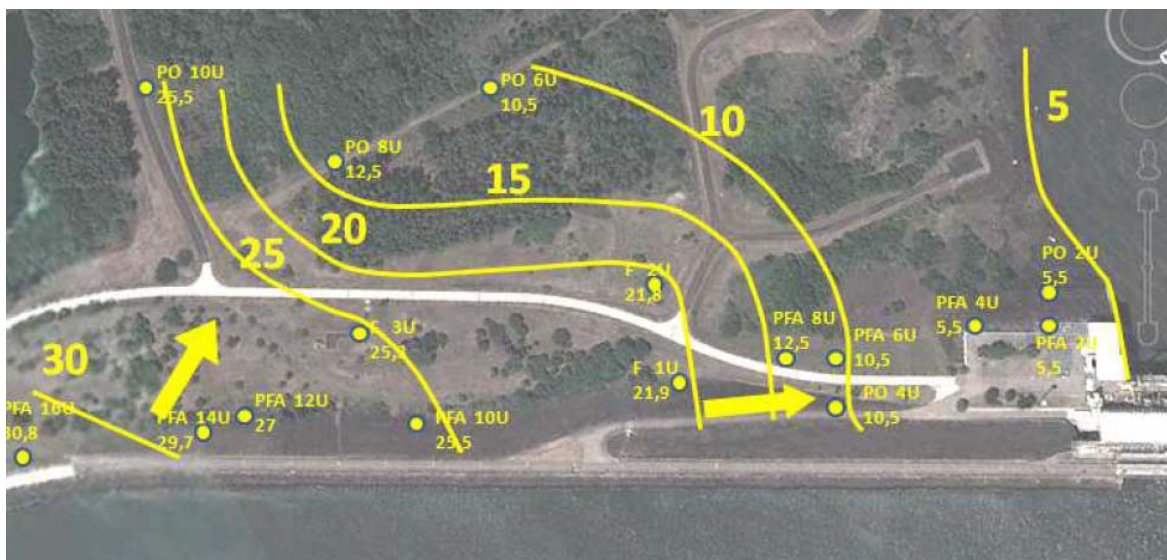
Figura 2: Isopiezométricas del escurrimiento por la fundación en MI para un nivel del río de 5m, suponiendo la roca como un medio continuo

Se expresa también: *"Si se asume como hipótesis simplificativa la homogeneidad de la roca de fundación, se puede construir el gráfico de la Figura 2 en el cual se han delineado curvas isopiezométricas del flujo que se observa con un nivel del río de 5 metros. Dicha situación es la que más deja en evidencia la dirección del escurrimiento a través de la fundación aguas abajo de la presa, que es la suma del caudal conducido por el sistema de drenaje bajo el espaldón aguas abajo y el que proviene directamente de la fundación."*

En el informe se hace el siguiente comentario: “Se observa que aproximadamente desde el extremo izquierdo de la presa hasta la bifurcación del camino de bajada a la Central, el flujo se concentra cerca del PO 8U pues se encuentra llamativamente bajo. Desde la bifurcación del camino hacia el centro del valle, el flujo se dirige en forma paralela al eje de la presa acumulándose hacia la Central.”.

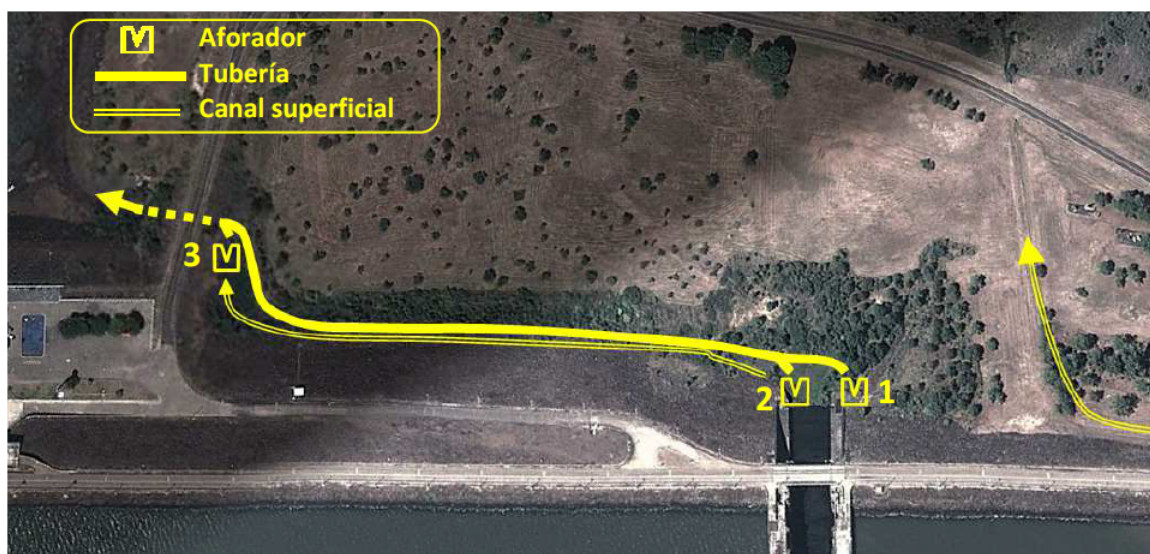
Figura A-1.: Sistematización y aforadores propuestos para el control de la presa de MD

Al referirse a los caudales aforables al pie de la presa de la margen derecha se dice: *"Se propone construir un aforador del caudal que sale de la esclusa que vuelque su caudal a una tubería que recorra todo el pie de presa. En el otro extremo del tramo, se debería construir otro aforador que recoja y mida el caudal de filtraciones que puedan aparecer en el pie de presa"*. En el Anexo 1 del informe, del que se ha extractado el esquema siguiente, se presentan más detalles del sistema de aforo propuesto. *Se concuerda plenamente con la instalación del mismo, durante la visita a las obras se atenderán detalles del mismo.*

Como se dijo en el informe se hacen una serie de especulaciones y representaciones sobre las filtraciones en la presa alta de margen derecha. No se aprecia ninguna situación crítica en el sector. No obstante, parece razonable hacer el sistema de aforadores desarrollado en el Anexo1. Se sugiere analizar con más detalle los datos disponibles de este sector.

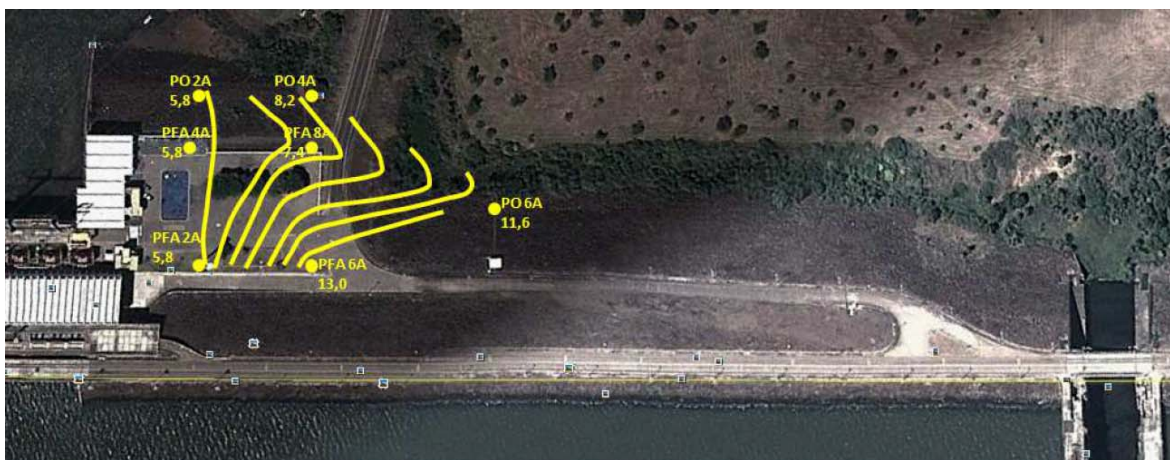
Figura 6: Isopiezométricas del flujo subterráneo de la presa MD junto al río, suponiendo la roca como un medio continuo

Al referirse a las presiones intersticiales se dice: “Analizando las isopiezométricas del escurrimiento a través de la fundación para el río en cota 5 m (Figura 6), surge claro que las bajas presiones intersticiales del piezómetro PFA 8A indican que existe allí un camino preferencial del flujo proveniente de la presa y su fundación.”. Luego se hacen algunas especulaciones respecto a la dependencia con los niveles de la restitución que se entiende no tienen influencia con cuestiones de funcionamiento deficiente en la fundación.

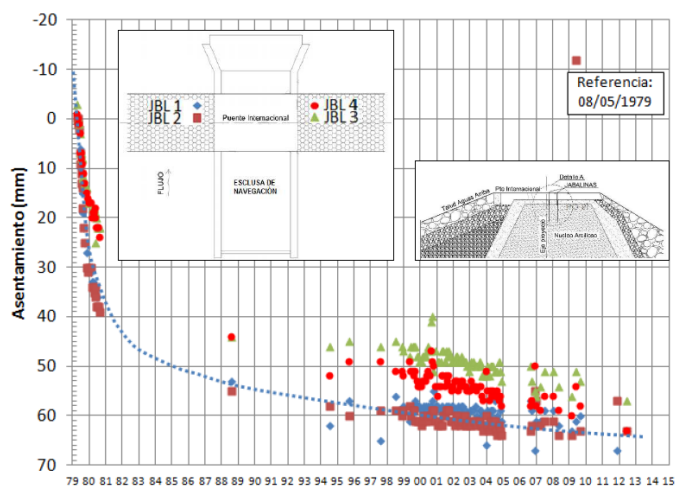
Figura 18: Jabalinas. Asentamientos de Presa de Tierra con relación a Exclusa.

- Pareciera que por el contrario, la velocidad de asentamiento en los últimos 15 años es algo menor a la izquierda que a la derecha de la esclusa.

Los asentamientos no resultan significativos, no obstante lo cual obviamente deben seguir siendo determinados.

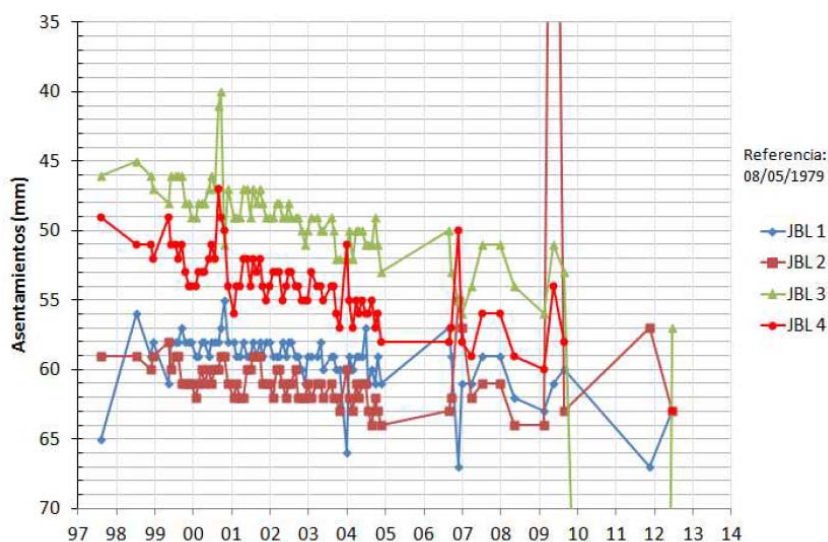
Figura 19: Detalle desde 1997 de asentamientos del núcleo medidos con Jabalinas.

- En la Figura 19 se observa que antes del 2005 también había errores de medición. Sin embargo, se medía una vez por mes y pareciera que se lograba una mejor precisión.”. A continuación se transcriben las figuras citadas.

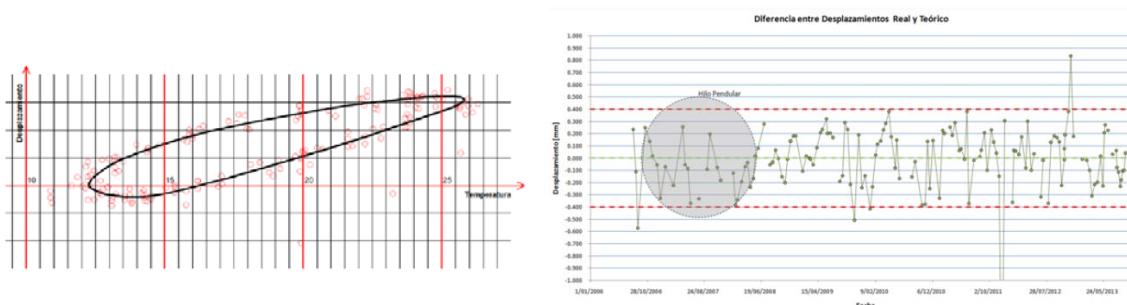
En referencia a los péndulos ubicados en las obras de hormigón, en este informe se presenta un análisis para desacoplar las mediciones de los desplazamientos térmicos estacionales. Se presentan los siguientes esquemas:

Tampoco en el informe de 2017 se vuelve sobre el tema. Debe analizarse en más profundidad, aunque parece acertado haber abandonado esta especulación.

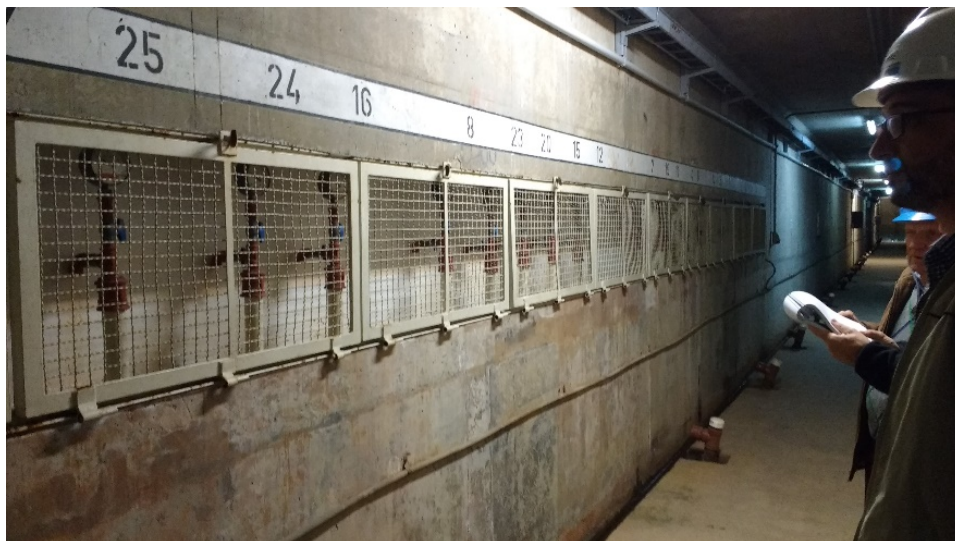
También, participó personal del área de Auscultación y Vigilancia quienes guiaron una visita general a las obras. Se visitaron diferentes sitios de interés como las galerías de drenaje e inspección (Figura 26), sectores donde se están aforando filtraciones (Figura 27) y el sector de las "presas bajas" de margen izquierda (Figura 28).

Figura 26 – Visita a la presa – Galería de drenaje e inspección

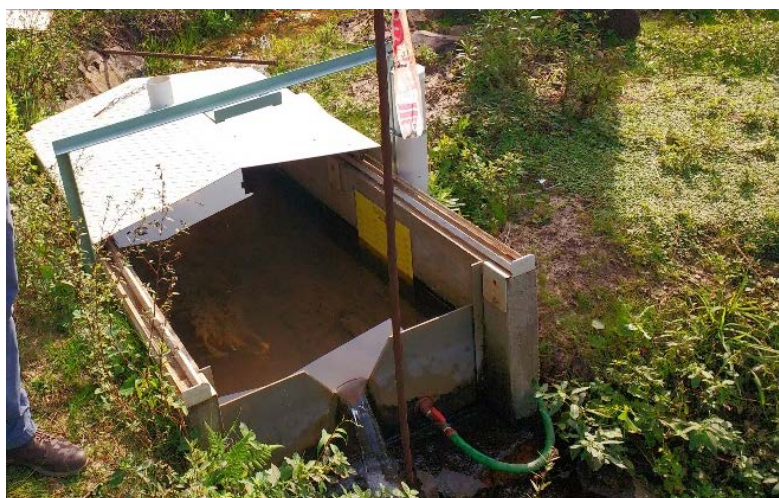
Figura 27 – Visita a la presa – Aforo de filtraciones en la presa

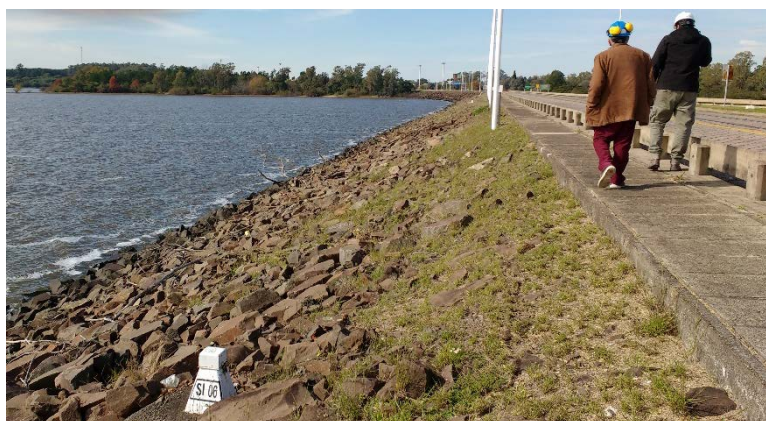
Figura 28 – Visita a la presa – Área de presas fusibles

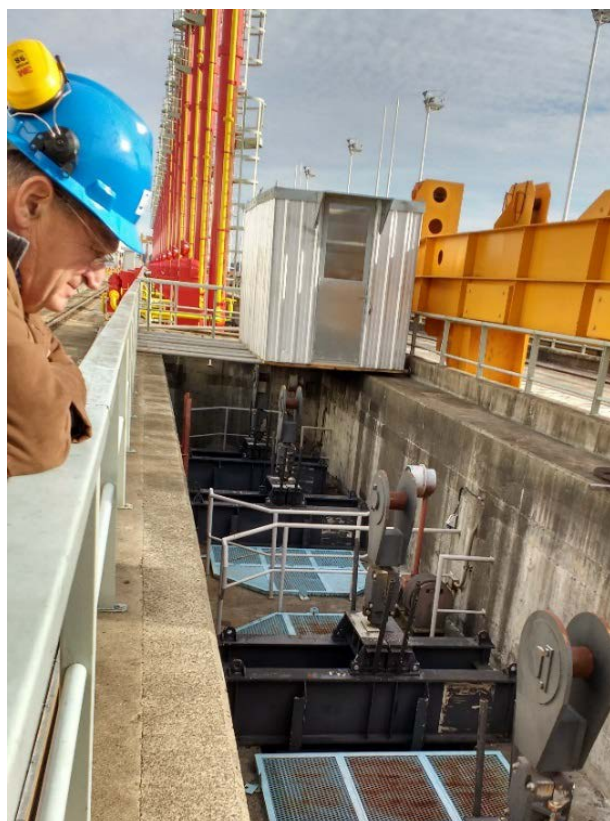
En particular se visitó el sector de las obras de control del Descargador de Fondo (Figura 29). Se pudo observar el estado de las obras de control y se tuvo posibilidad de conversar con personal a cargo de su operación y mantenimiento. Durante la visita se pudo percibir que no todo el personal está familiarizado con el manejo del equipamiento de control de los Descargadores de Fondo. En general, saben las incertidumbres existentes relacionadas a su funcionamiento, pero estas conviven con el conocimiento de su baja probabilidad de operación. El hecho que los descargadores de fondo se operen sólo cuando se agota la capacidad de descarga de los vertederos, y que por lo tanto no se hayan tenido que operar nunca en la etapa de explotación del proyecto, no colabora a que la operación de los mismos sea algo ampliamente conocida. La operación de apertura y cierre de los Descargadores de Fondo es compleja y requiere una apertura en dos etapas donde se debe desacoplar el vástago de la compuerta.

Figura 29 – Visita a la presa – Descargador de Fondo de margen izquierda

Todo esto debe tenerse en cuenta en los planes de entrenamiento y capacitación dado que el manejo del equipamiento en seco facilitará mantener adecuadamente informado al personal.
