MODERNIZACIÓN DEL COMPLEJO HIDROELÉCTRICO BINACIONAL SALTO GRANDE

(RG-L1124)

ANEXO TÉCNICO: ANÁLISIS DE SEGURIDAD DE PRESAS

BORRADOR – OBRAS DE HORMIGÓN

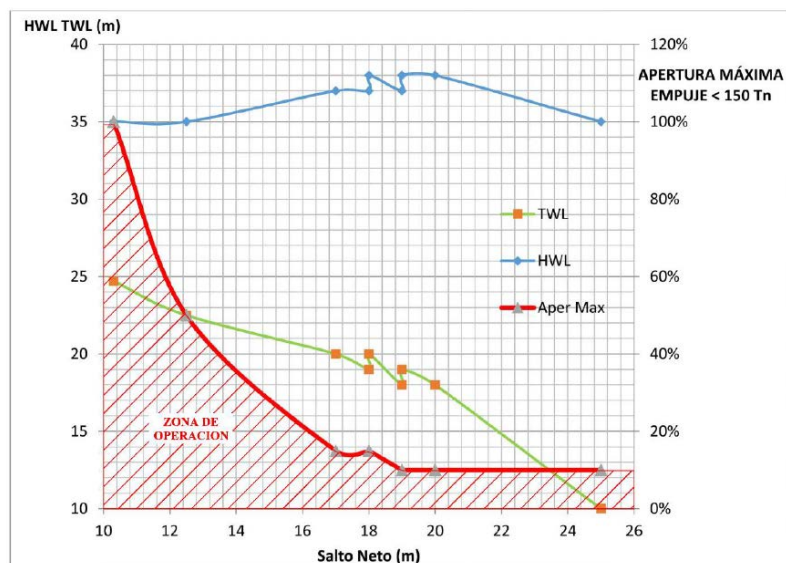
Figura 34 – Límites de apertura de la compuerta (Fuente: Estudio SN1)

A partir de las estimaciones realizadas, el informe concluye que *“en las condiciones actuales el pórtico grúa no tiene la capacidad suficiente para manipular las mismas en todas las condiciones de salto y apertura”*. La capacidad máxima del pórtico grúa es de 150 toneladas.

Un análisis detallado de la información presentada en ese informe indica que los descargadores de fondo sólo podrían ser abiertos completamente si el salto bruto (diferencia entre el nivel de embalse y la restitución) es menor a 10,30 m. Para saltos mayores a este, se debería limitar la apertura del descargador a fin de que el downpull generado más el resto de las cargas estáticas no supere la capacidad del pórtico grúa de 150 toneladas.

Por otra parte, recomienda la elaboración de un plan de acción que tenga como objetivo a largo plazo la posibilidad de efectuar periódicamente un ensayo operativo de los descargadores de fondo. Además, manifiesta que tratándose de un órgano de seguridad “*se deberá analizar la extensión de los planes de mantenimiento aplicados a las compuertas de guardia de las unidades, para las compuertas de los descargadores de fondo con las adaptaciones necesarias*”.

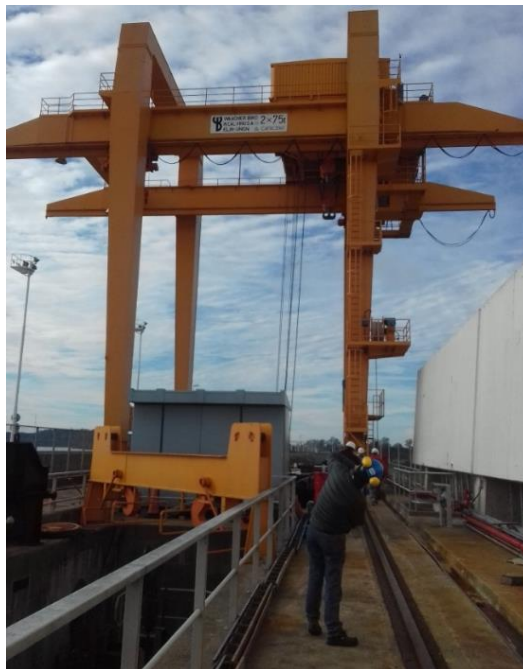
Figura 35 – Fotografía del Pórtico grúa de margen izquierda

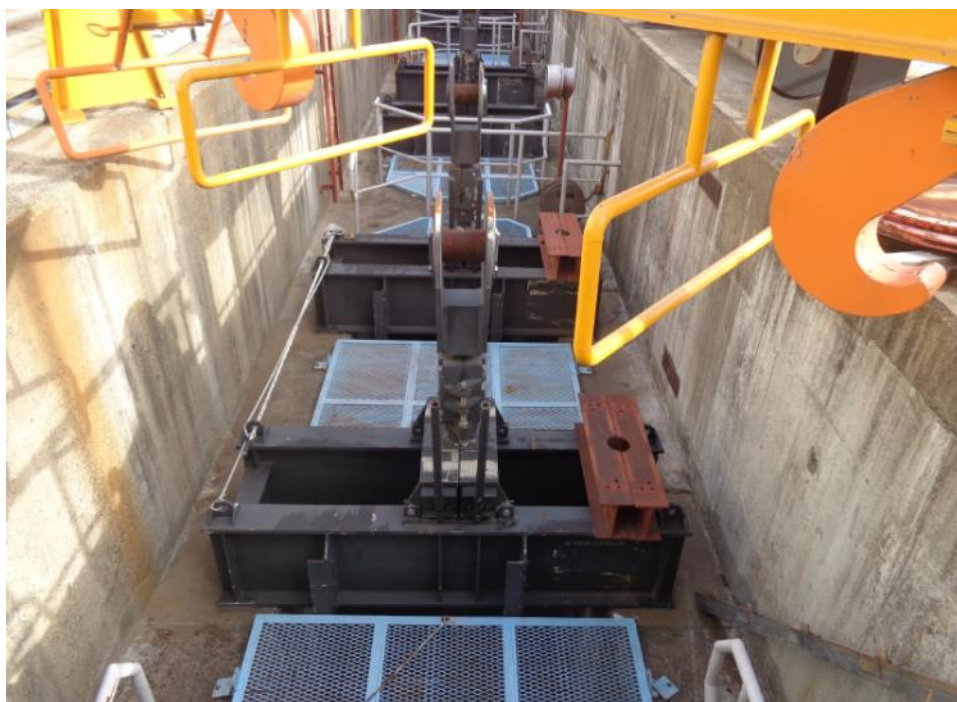
De los cuatro elementos considerados, entendemos que los más críticos son los puntos a) y b). Si no resulta posible la apertura de las compuertas, se vería limitado el caudal a evacuar y podría ocurrir que el nivel de embalse alcance valores inadmisibles por no poder evacuar el caudal previsto por los descargadores de fondo.

Según se expresó en el punto 4.1.2.2, el pórtico de izaje presentaría ciertas limitaciones operativas que requieren condiciones elevadas de la restitución para operar. Si en dicha situación, la apertura se viera imposibilitada, no existirían alternativas de descarga disponibles y el riesgo de alcanzar niveles de embalse inadmisibles ante crecidas extraordinarias críticas se incrementa.

Figura 36 – Elementos de Accionamiento del Descargador de Fondo

A los efectos de poder garantizar la apertura, oportunamente en el estudio SN1 se recomendaron algunas acciones en relación a las limitaciones operativas del Descargador de Fondo. Dichas acciones deberían tomarse, si una vez confirmados los valores teóricos, se hicieran necesarias medidas correctivas sobre el mando de la compuerta.

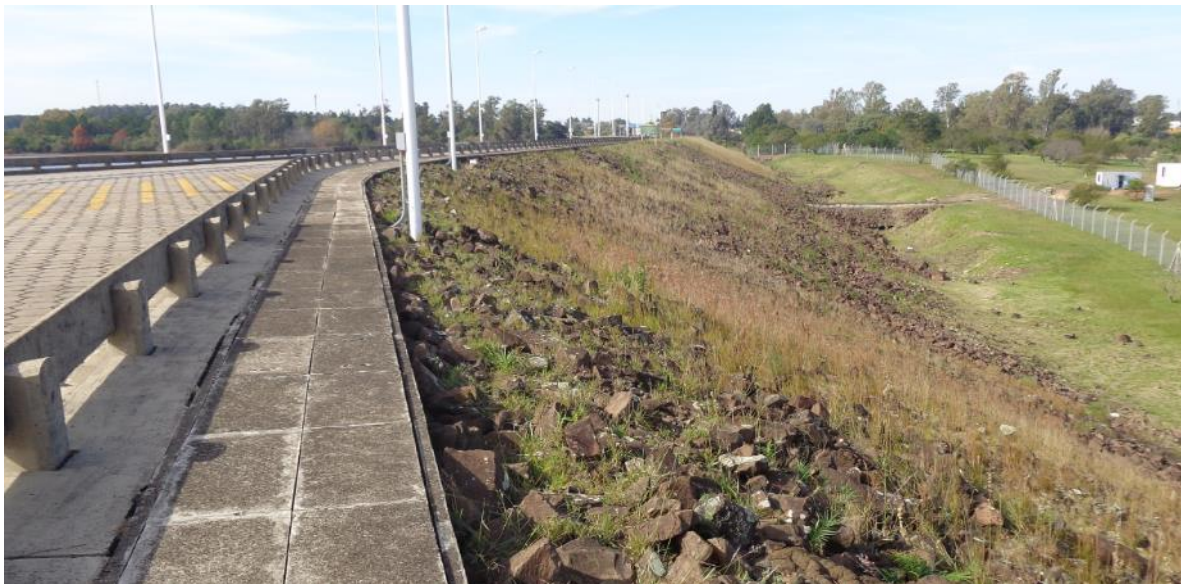
Figura 37 – Presa baja de margen izquierda

La presa en operación se encuentra construida con el mismo nivel para todo el coronamiento, por lo cual un eventual vertimiento se daría a lo largo de la totalidad de la misma y, en tal sentido no funcionaría como elemento fusible. Como opción a esta situación, podrían ser adoptadas algunas de las dos posibles soluciones siguientes, las cuales deban analizarse detalladamente:

presa previsto se erosionará si se dan las condiciones de diseño. En este caso la reducción podría ser continua, en las “presas bajas”, con un máximo de 0,90 metros en los extremos. Esta solución debería contar también con una protección continua menor en el borde de aguas arriba de la central, para mantener una revancha razonable en la misma. Con esta disposición podría verificarse que la rotura se iniciará en ambos extremos, en las presas de menor altura, sin afectar el sector central de las denominadas “presas altas”.

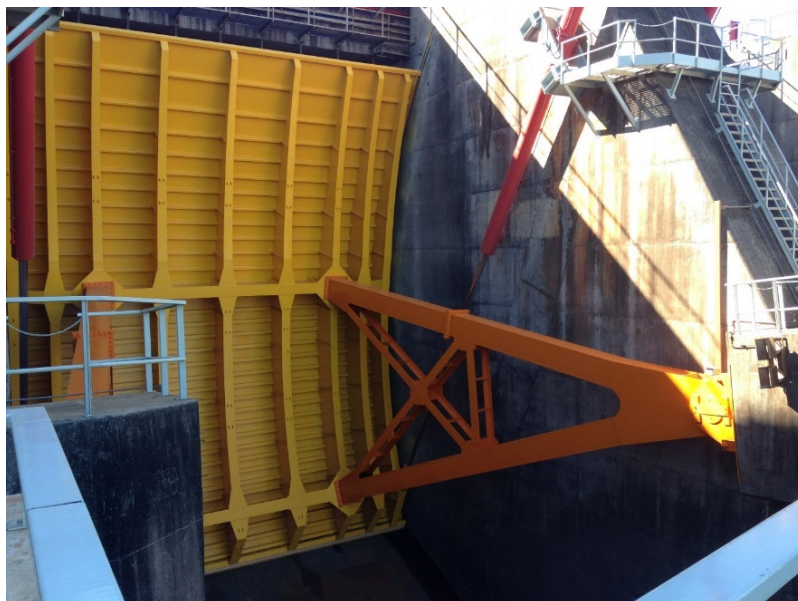
3. Continuar con el plan previsto de repintado de las compuertas de vertedero pues se observan signos de un marcado deterioro de la protección superficial en todas ellas.

Figura 38 – Compuerta radial recientemente pintada

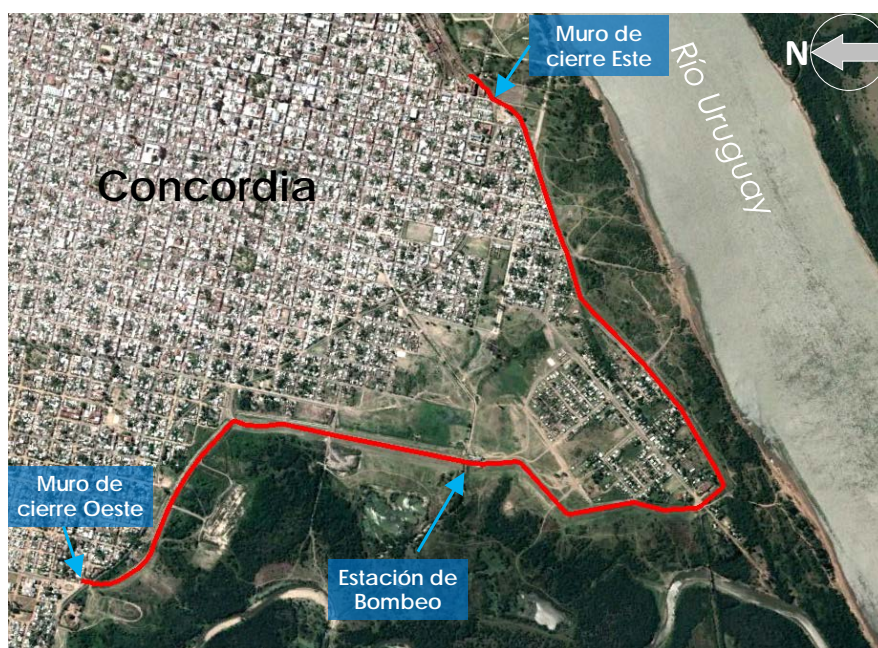
La obra se observa en buen estado y finalizada. La obra ya ha operado, aunque el contratista constructor todavía no ha hecho entrega final de todas las obras.

Ubicación general de la obras de defensa

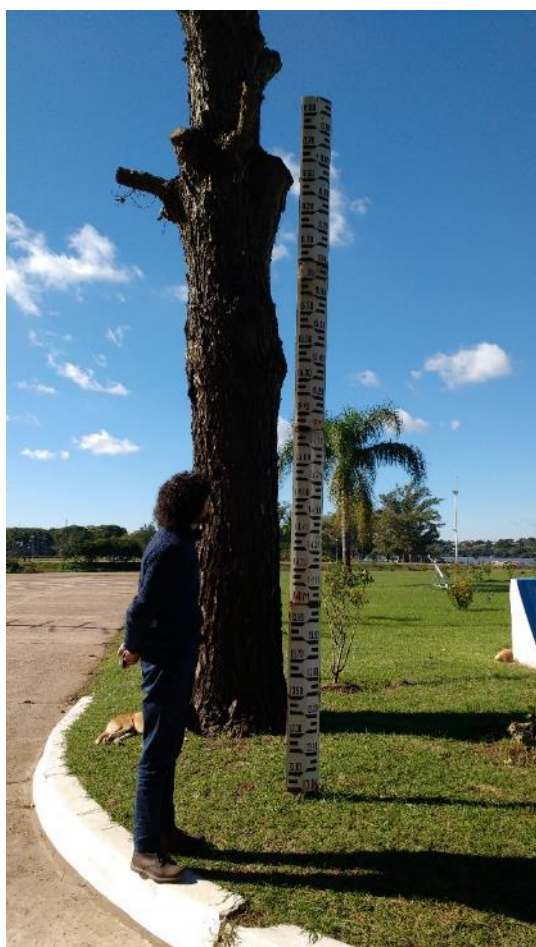
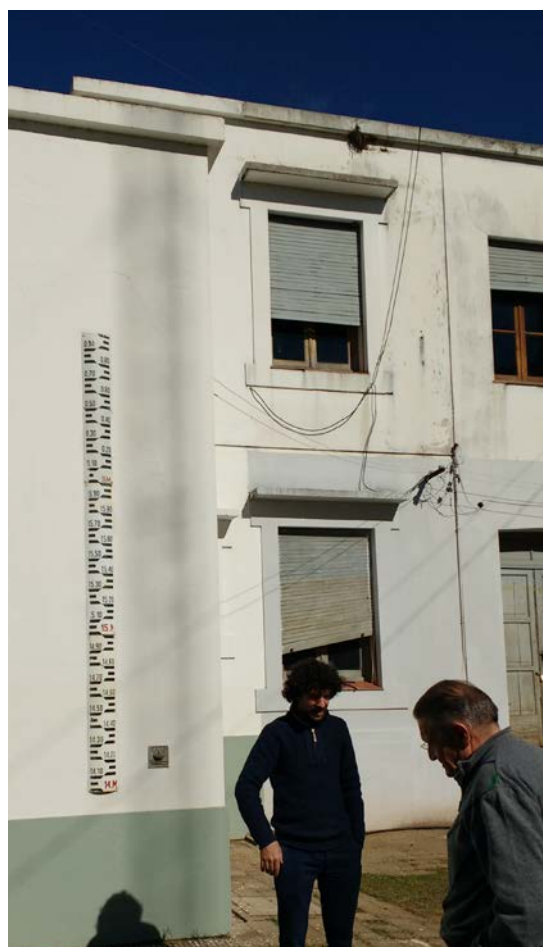
**Foto 1 – Hidrómetro de Prefectura Naval Argentina en Concordia
(Tramos 13m-17m y 14m-17m)**

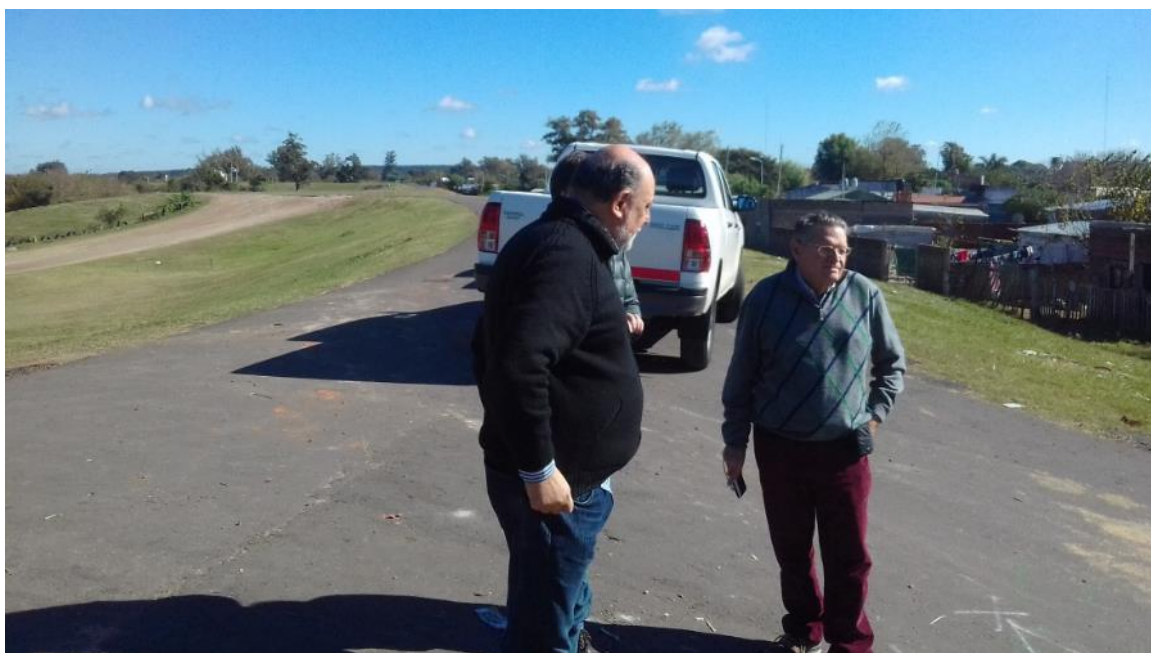
Foto 2 - Coronamiento de la defensa en cercanías al muro de cierre Este

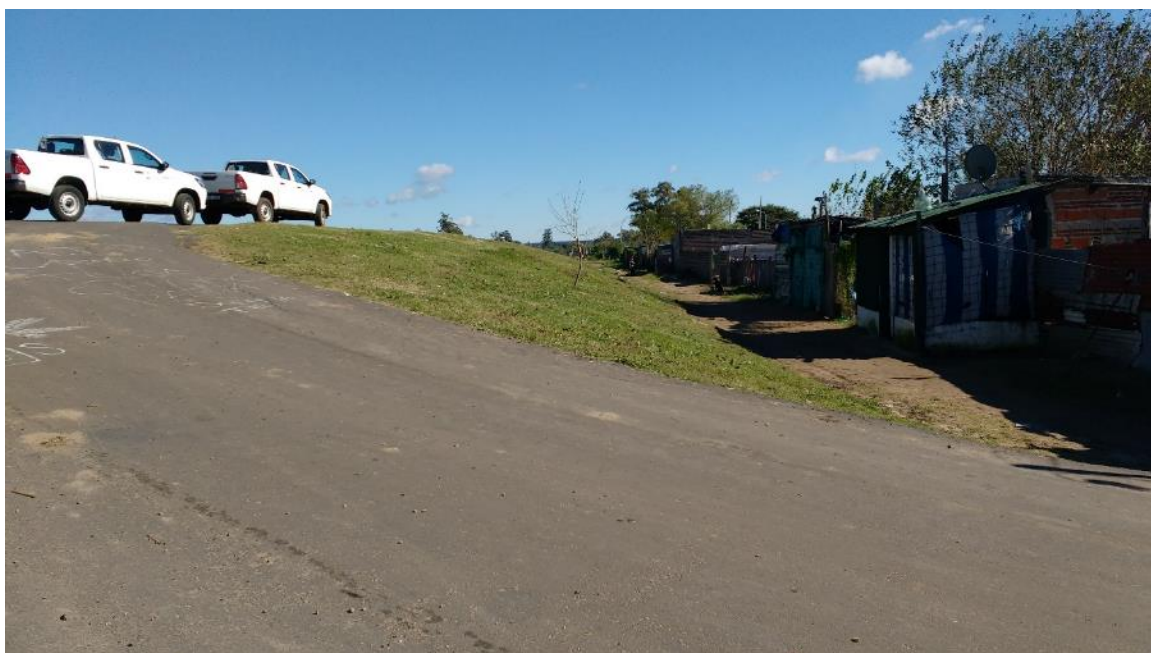
Foto 3 – Espaldón de la defensa en cercanías al muro de cierre Este

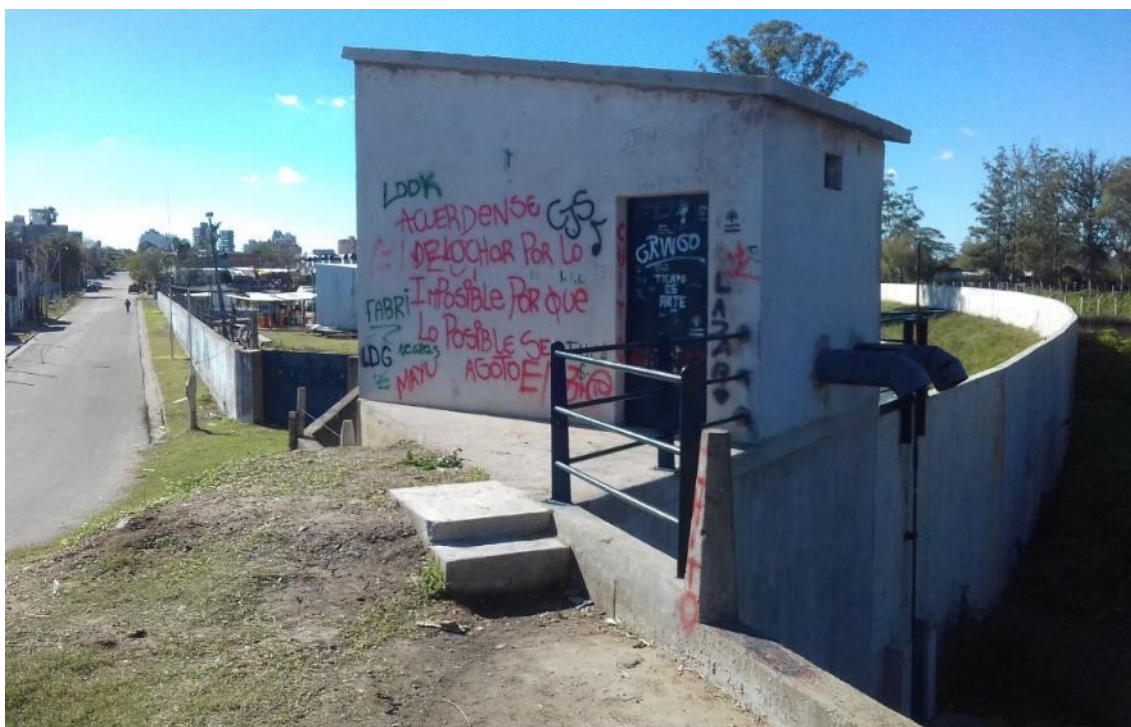
Foto 4 - Estación de bombeo complementaria y empalme de la defensa con muro de cierre Este de hormigón

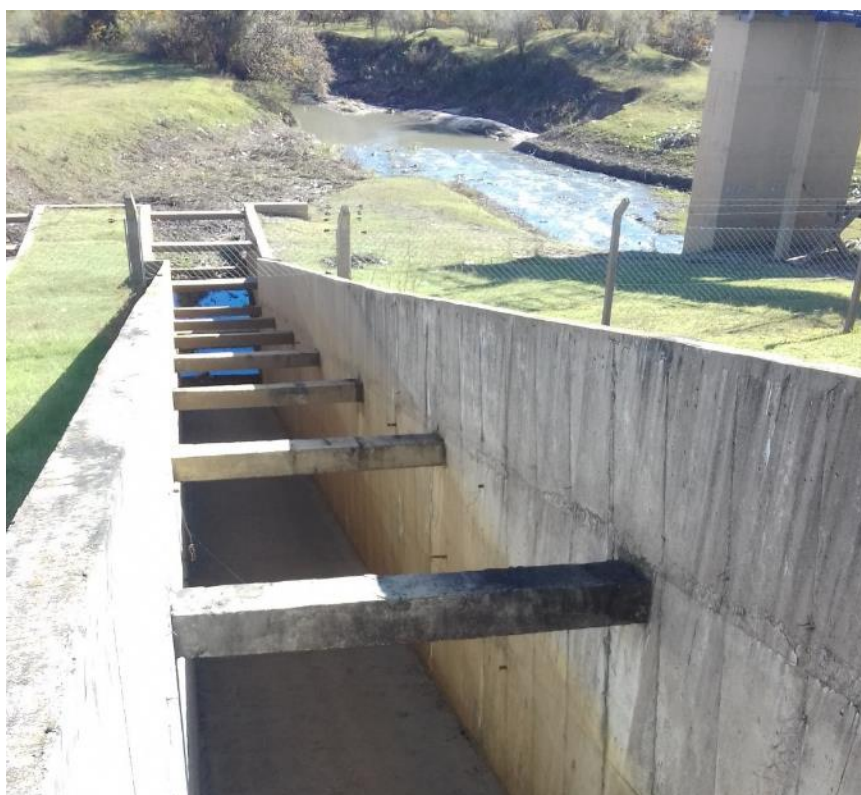
Foto 5 - Descarga de estación de bombeo

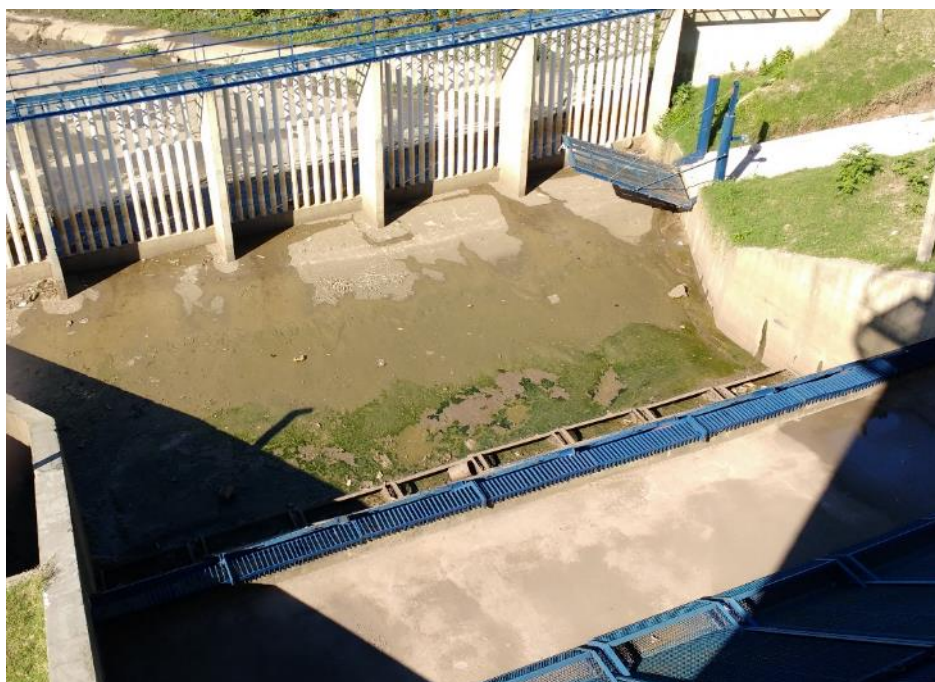
Foto 6 – Rejas de la obra de toma de estación de bombeo

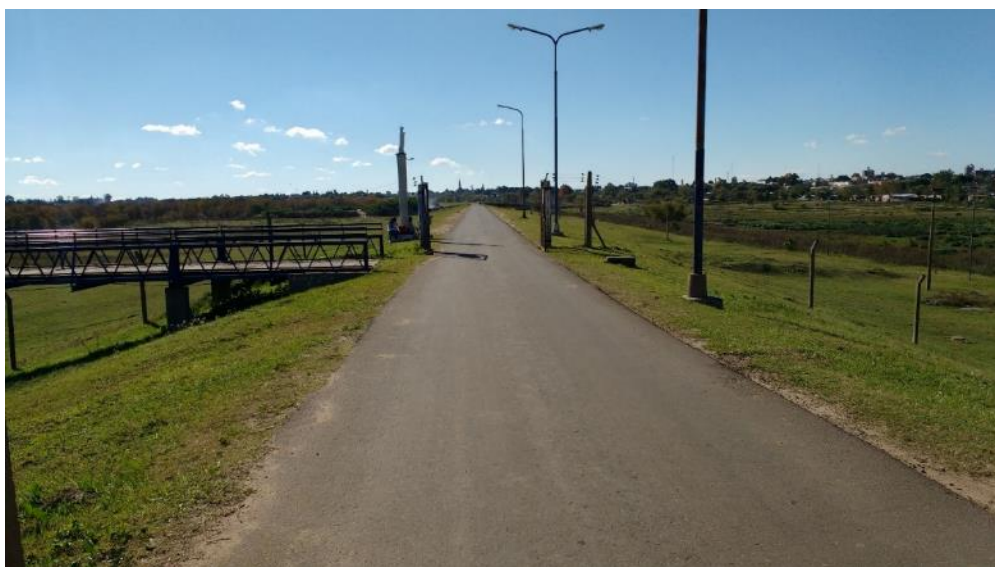
Foto 7 – Coronamiento de la defensa en las cercanías a la estación de bombeo

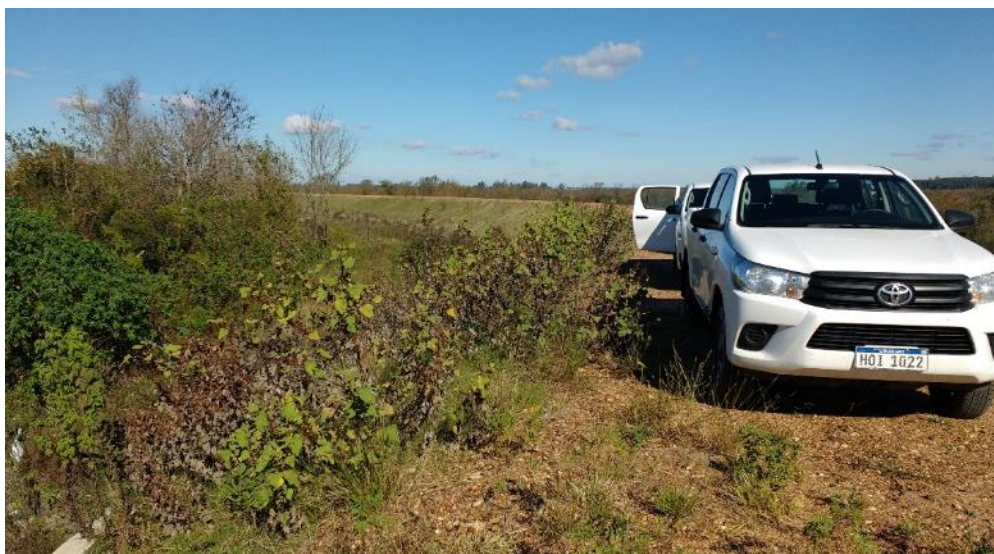
Foto 8 – Coronamiento de la defensa en las cercanías del cierre Oeste

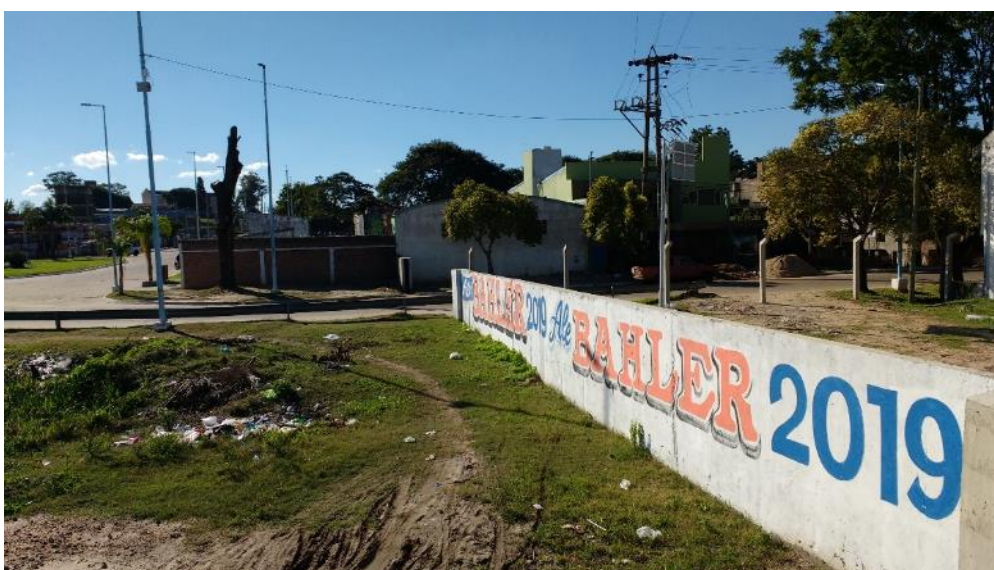
Foto 9 – Muro de cierre Oeste
