Informe Final Fase I - Diagnóstico Técnico Integral de la Central Hidroeléctrica Acaray

Volumen 1 - Informe Principal - Final Contrato SP10 - Diagnóstico Integral de los Equipos e Infraestructura, Estudio del Potencial de Incremento de la Capacidad de Generación y Desarrollo de un Plan de Acción Estratégico de la Central Hidroeléctrica Acaray

Revisión 2 - 21 de Julio de 2017

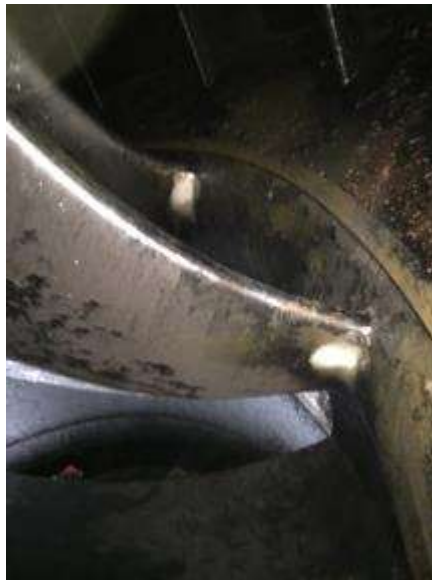
- Los rodetes existentes son los originales, a los cuales no se le han realizado reparaciones por cavitación. De las inspecciones realizadas se observaron pequeñas áreas (4cm x 5cm promedio) con pérdida de brillo, ubicadas en el borde de entrada lado de succión del rodete del grupo 1. El rodete del grupo 2 presenta pequeñas pérdidas de brillo en el lado de succión del borde de entrada y pérdida de brillo en la corona (dentro del pasaje de agua).

Foto 1 Zonas de pérdida de material (ligera) en el borde de entrada zona de succión de los álabes

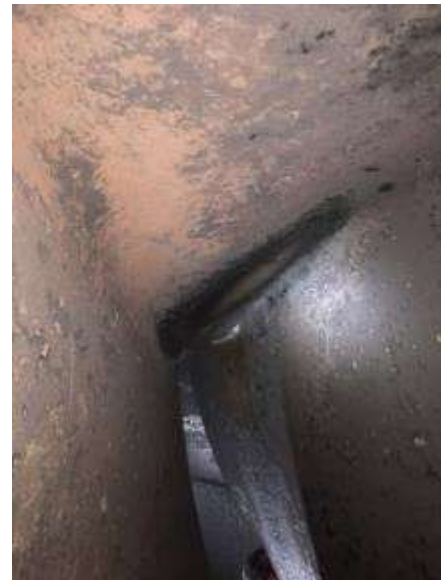
Foto 2 Pérdida de brillo en el pasaje de agua de la corona

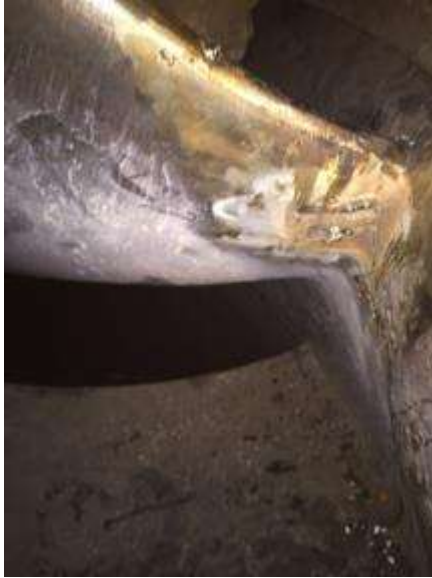
- Ambos rodetes se encuentran sin cono. No se tiene claridad desde cuando se desprendieron de la estructura principal. En ambos rodetes se observaron 6 puntos con chisporroteo y superficie irregular debido a los puntos de sujeción con soldadura entre el inexistente cono y la corona del rodete. Estas zonas presentan alta rugosidad y se recomiendan sean esmeriladas al ras de la superficie del rodete.
- En el rodete del grupo 1 ANDE realizó pruebas de soldadura en uno de los álabes, con el objeto de verificar accesibilidad. Luego de esta prueba los restos de soldadura en la superficie del borde del álabes y en el lado de succión no han sido removidos, ni la superficie ha sido suavizada al contorno.

Estos remanentes de soldadura afectan el perfil del alabe ocasionando incremento en la separación de flujo, por ende, el área de cavitación.

Foto 3 Borde de entrada con remanentes de soldadura en el borde y en el lado de succión

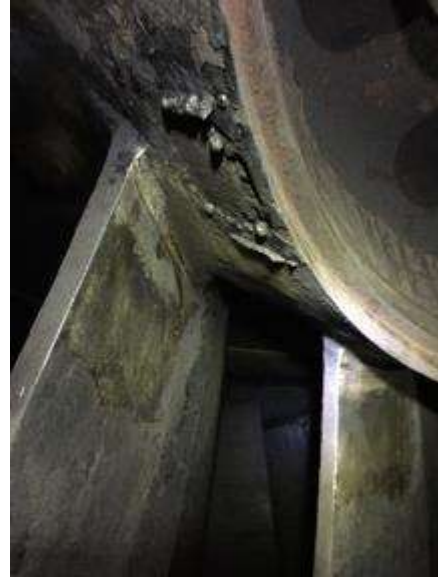
Foto 4 Corona con evidencia de soldadura de sujeción del cono del rodete.

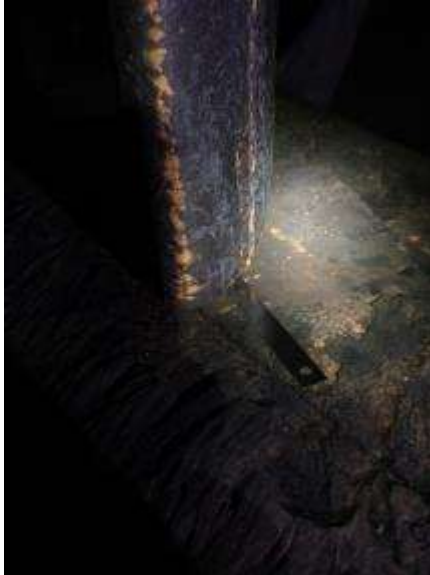
Foto 5 Borde de entrada con remanentes de soldadura en el borde y en el lado de succión

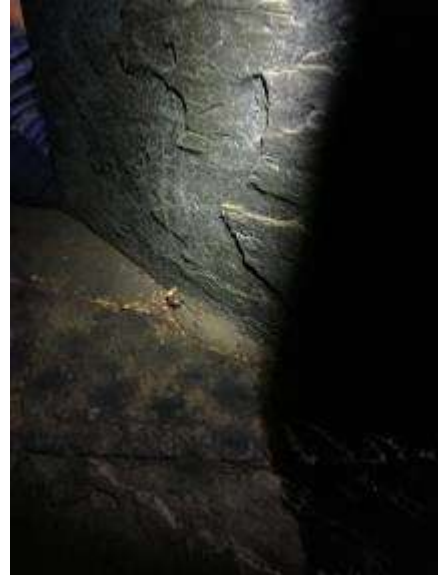
- No se observaron marcas de roce entre los bordes de paletas directrices, anillo inferior y tapa superior, aunque en varias paletas se observó y midieron valores de holgura menor al nominal (0.25mm). Esto sumado a la gran cantidad de sedimentos puede crear una disminución de los tiempos de respuesta y sobrepresión en el sistema de gobernanación.

Foto 6 Acumulación de sedimentos en la superficie de las paletas

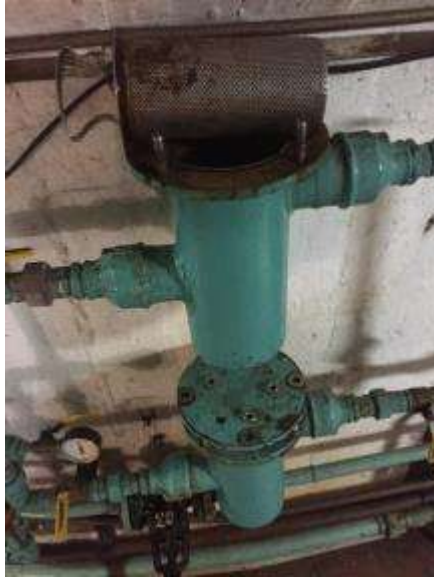
- El sistema de enfriamiento del sello se basa en una derivación de la toma principal, con dos filtros cestas en paralelo. Los filtros no cuentan con lavado inverso por lo que son limpiados semanalmente.

Foto 9 Componente del filtro. Capacidad estimada 100µm

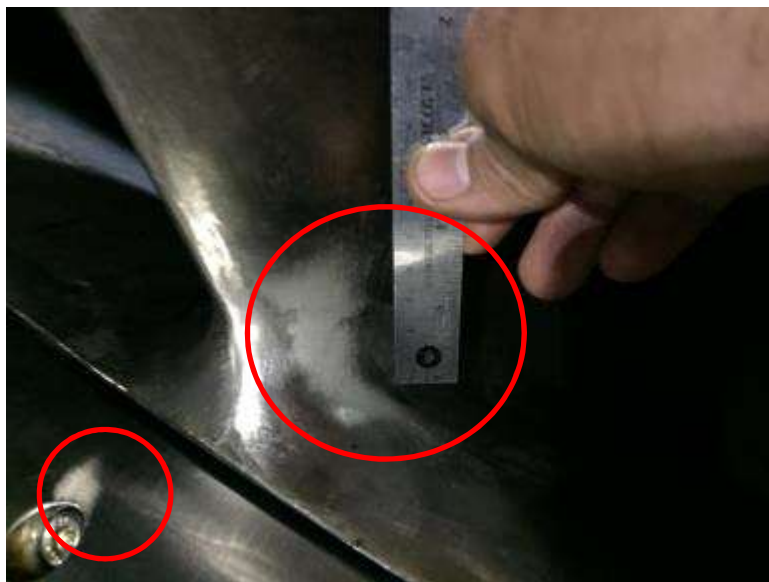
- Se evidenciaron reparaciones de cavitación en el lado de succión de los bordes de entrada de los álabes, aunque se notó generación de cavitación en el lado de presión del borde de entrada. Adicionalmente los bordes de los pernos de sujeción del anillo de desgaste inferior presentan ligera pérdida de material.

Foto 13 Pérdida de brillo por cavitación en el borde de entrada lado presión. Adicionalmente cavitación en el anillo de desgaste

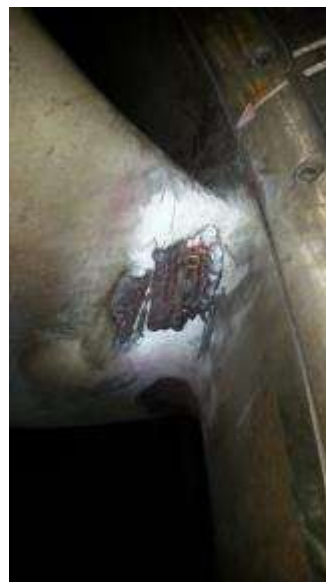
Foto 14 Area de cavitación reparada en rodete grupo 3

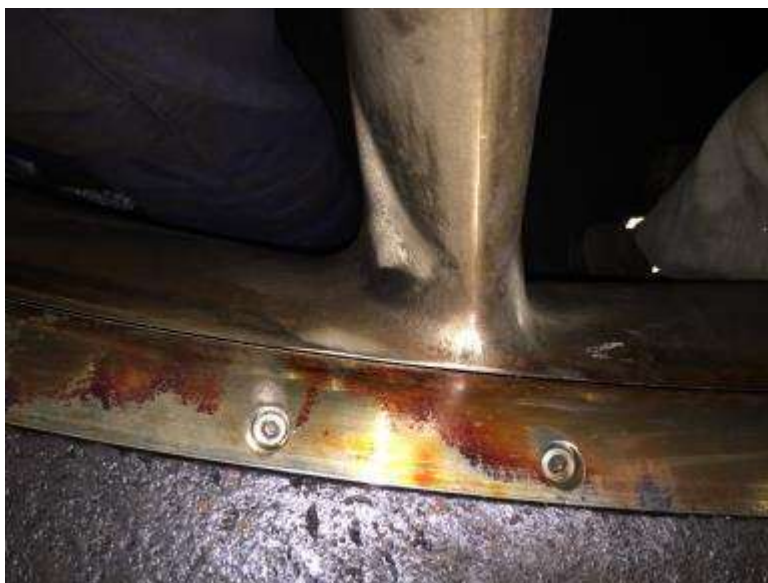
Foto 15 Cavitación en el borde entrada del rodete y en el borde de los pernos de sujeción del anillo de desgaste inferior

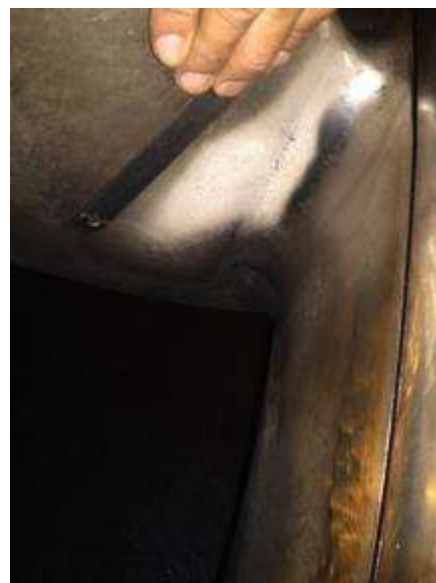
- Se evidenció mayor cantidad de cavitación en los bordes de entrada (lado presión y succión) en el rodete del grupo 4. Considerando que esta unidad no ha sido sometida a reparaciones previas la necesidad de intervenir se incrementa con el paso del tiempo, afectando el tiempo de indisponibilidad de la unidad. La afectación por cavitación tanto en el lado de presión como en lado de succión del borde de entrada revela una operación fuera de zona de operación a la cual está diseñado el rodete, aunado a un perfil poco favorable para esta aplicación.

Foto 16 Pérdida de material en el álabe 5 del rodete del grupo 4.

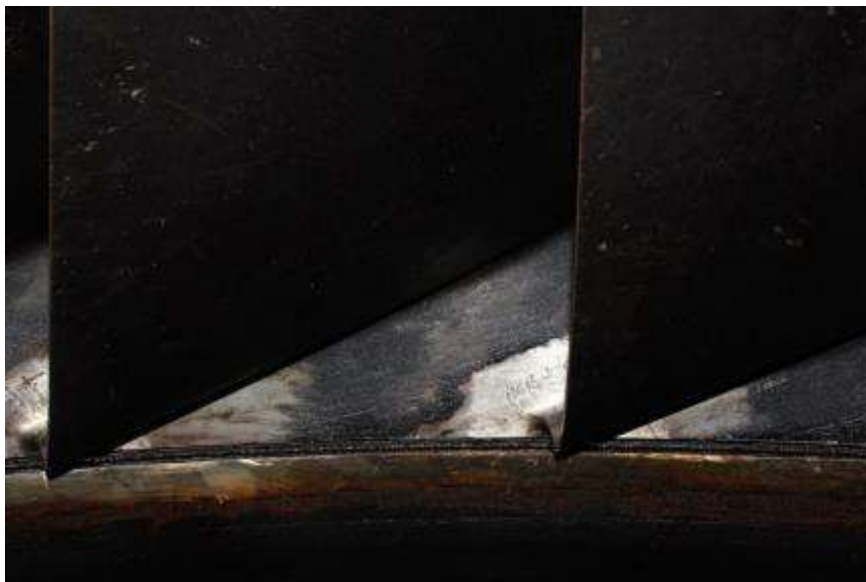
- Se evidenciaron en ambos rodetes pérdidas de brillo en los pasajes de agua de la corona de los rodetes. Aunque no se evidencia cavitación en los bordes de salida lado de succión, las zonas de

baja presión se trasladan hasta el anillo de descarga (primer anillo del tubo aspiración), donde ya se ha tenido que recubrir con acero inoxidable.

Foto 17 Borde de salida lado de baja presión en el rodete del grupo 3. Se evidencia reparación del anillo de descarga.

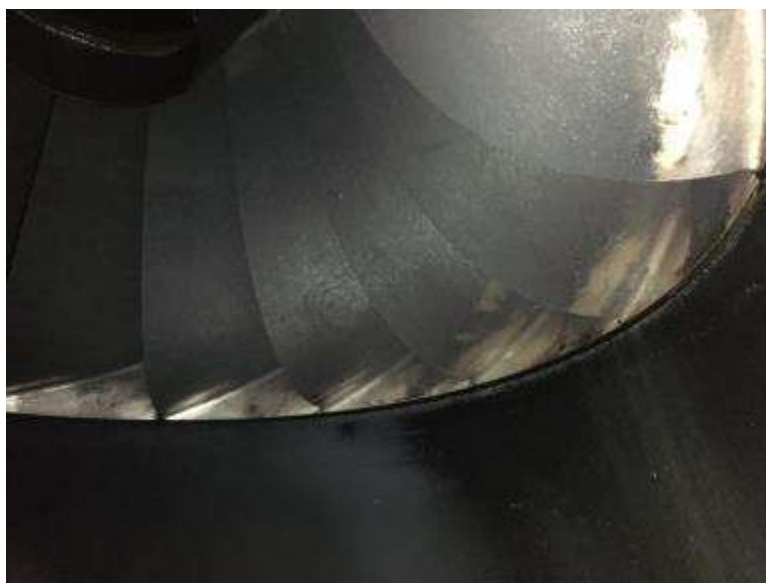
Foto 18 Área de salida zona de succión del rodete del grupo 4. No se presenta pérdida de material

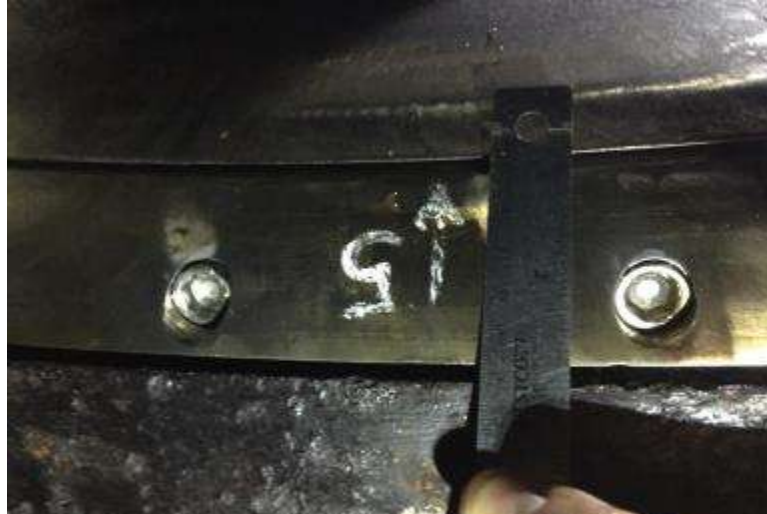
- En el grupo 3 se encontró holgura excesiva entre la cara posterior del anillo de desgaste y el anillo inferior. De acuerdo a los reportes previos el nuevo anillo de desgaste fue fabricado a un diámetro mayor y luego fue mecanizado en exceso, por lo que la sujeción del anillo es dependiente netamente de los pernos axiales sin transferencia de esfuerzos al anillo inferior.
- Durante la visita de julio 2016 se informó la restitución del cono del rodete del grupo 3. Como se

Foto 19 Separación del anillo de desgaste y el anillo inferior y zona de pernos de sujeción con pérdida de material

estipula en el informe inicial, los pernos de sujeción del cono no cuentan con un mecanismo de traba lo que con el tiempo puede provocar la disminución de la tensión de apriete. La implementación de un sistema de bloqueo del perno permitirá garantizar evitar la pérdida del cono nuevamente.

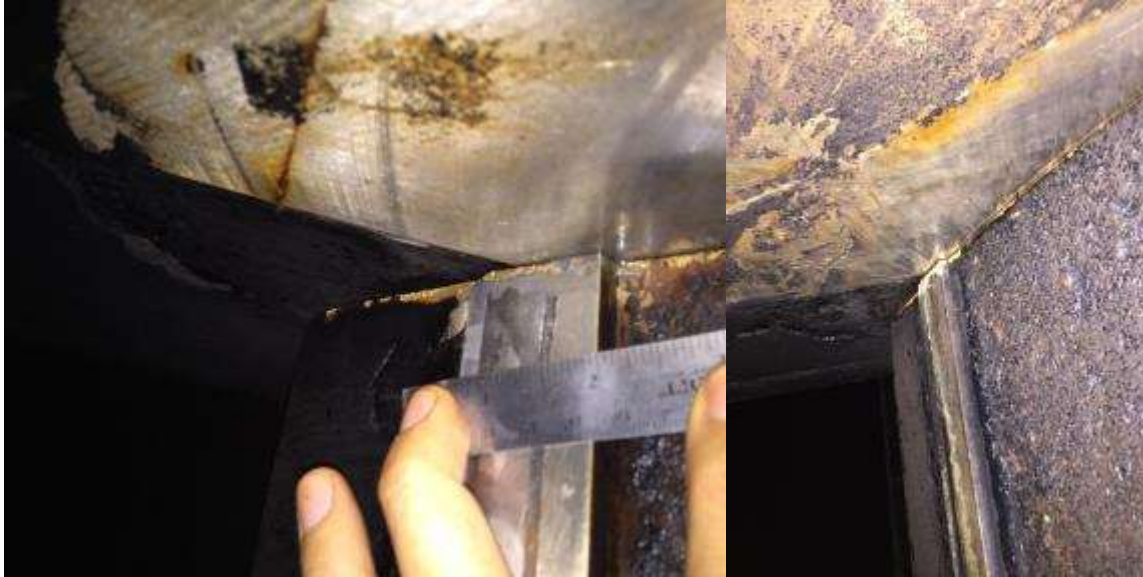
- Tanto en el grupo 3 como en el grupo 4, el estado de las paletas o álabes directrices se encuentra en estado aceptable, a excepción de la mayoría de los bordes superiores donde se observa pérdida de recubrimiento de acero inoxidable en la banda de cierre. En algunas paletas (2 de 20) también se evidenciaron marcas de roce entre la tapa superior y las paletas.

Foto 20 Pérdida de material de recubrimiento en el borde superior de la paleta directriz y marcas de roce en la tapa superior Grupo 3.

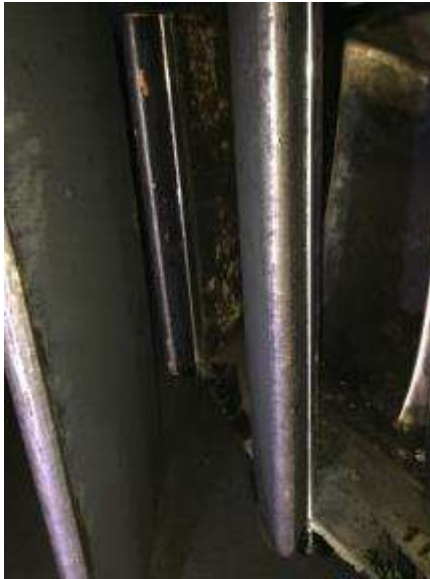
Foto 22 Holgura paleta y anillo inferior en el borde de entrada

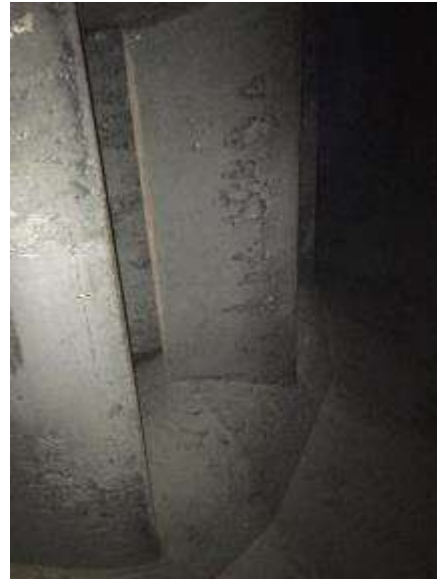
- En ambos grupos, se observó una gran cantidad de sedimentos adheridos tanto a las paletas o álabes directrices como a los álabes fijos del pre-distribuidor. Adicionalmente toda la superficie de la caja espiral se encontró cubierta con este material. La limpieza de los pasajes de agua disminuye las pérdidas de flujo, fricción y facilita las labores de inspección y mantenimiento, por lo que se recomienda realizar un lavado y limpieza cada dos años.
- Los bujes de las paletas directrices fueron reemplazados por bujes auto-lubricantes o grafitados. No se pudo conocer el fabricante, aunque no se tiene reporte de bujes auto-lubricados sustituidos.
- De acuerdo a reportes y conversaciones con personal de mantenimiento la ruptura de los pines fusible ocurre con mayor frecuencia que Acaray I. La eventual ruptura de pines fusible genera una alarma local y no un disparo de la unidad.

Foto 23 Acumulación de sedimentos en la superficie de las paletas fijas

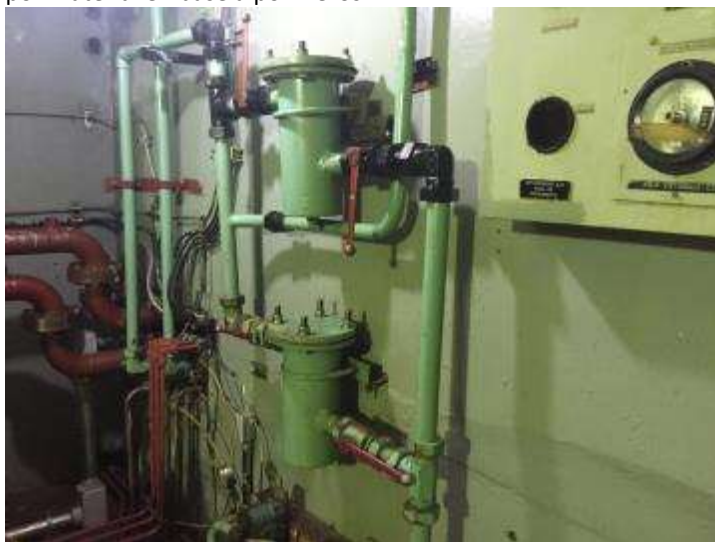
Foto 27 Sistema de filtración de agua de enfriamiento de la caja de sello

- El sistema de enfriamiento del sello se basa en una derivación de la toma principal, con dos filtros cestas en paralelo. Los filtros no cuentan con lavado inverso por lo que son limpiados semanalmente.

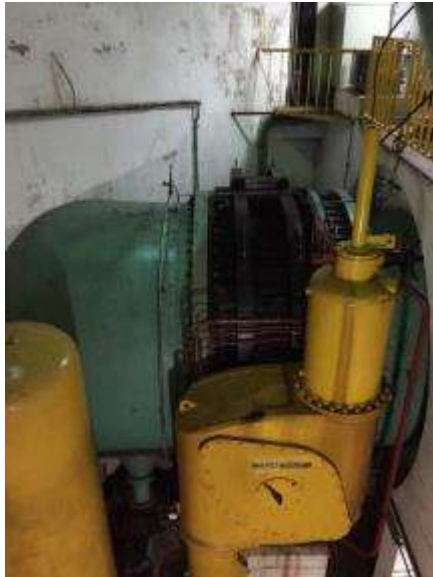
- La válvula de entrada a la turbina es una válvula mariposa de 3400 mm de diámetro accionada hidráulicamente. El sistema hidráulico presenta fugas de aceite visibles.
- Ambas válvulas fueron desmontadas durante la parada de mantenimiento mayor comprendida entre 1987 y 1989. Aunque no se realizaron rehabilitación ni reemplazo en las válvulas bypass.

- El cuerpo de las válvulas y las tuberías del sistema de bypass ha perdido la protección superficial en diversos puntos, acelerando el proceso de corrosión en alguno de ellos.
- El sello interno de la mariposa se visualizó roto y ambas válvulas tienen fugas de agua con carga.
- La superficie de sellado fue sustituida por un anillo de acero inoxidable en el año 2000 en los grupos 1 y 2.
- Ambas válvulas tienen un sistema de sensor mecánico de equilibrio de presión que requiere ser modernizado.

Foto 32 Actuador hidráulico con evidencias de fuga en el sistema

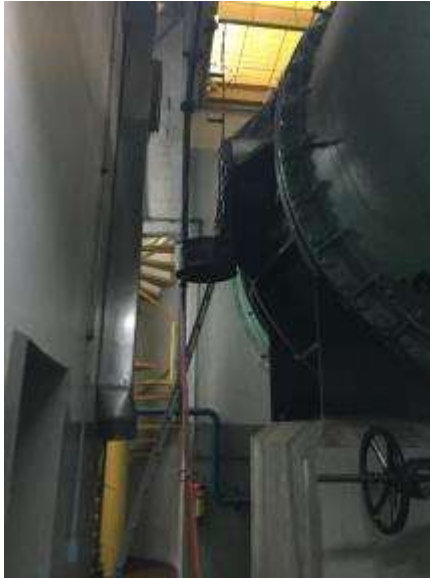
- La válvula de entrada a la turbina es una válvula mariposa de 3.500 mm de diámetro accionada hidráulicamente. El sistema hidráulico presenta fugas de aceite visibles en las tuberías de alta presión. También se observaron fugas en la válvula del grupo 4 por los sellos de los bujes la cual es controlada con contenedores colocados de manera temporal.

Foto 34 Contenedor de fugas a través de los bujes del muñón de la válvula G 4

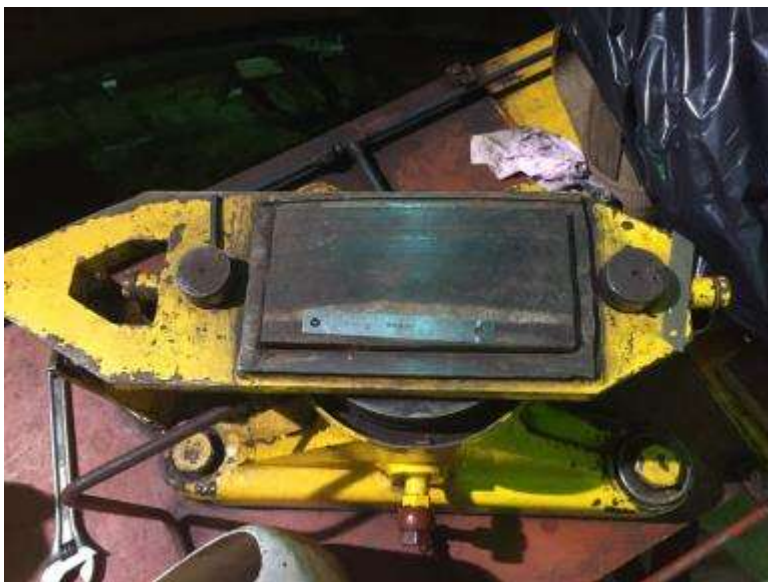
- El sistema de frenado del generador consta de 6 patines ubicados en el recinto del generador. Cada módulo tiene una pastilla única no segmentada, y actúa contra una pista de freno instalada en la parte inferior del rotor. Se visualizaron desprendimiento de material en las aristas de varios segmentos de la pista de freno, al igual que un desgaste excesivo de las pastillas. Incluso se visualizan marcas en el marco, indicando contacto metal. El sistema no cuenta con un colector de polvo.

Foto 36 Marco de pastilla de freno con evidencia de contacto metal

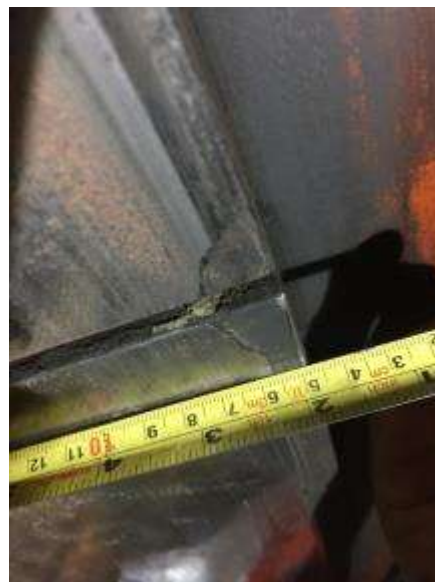
Foto 37 Desprendimiento de material en la pista del freno

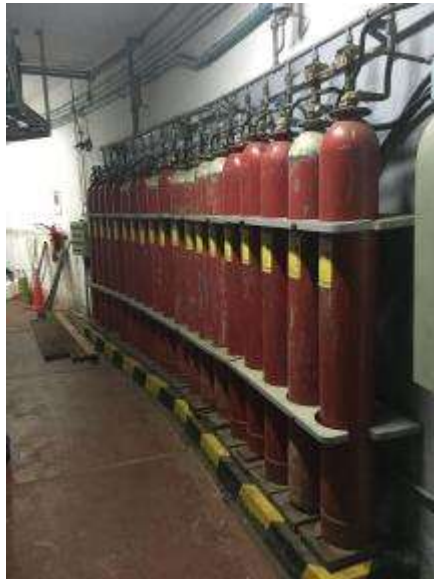
- El sistema contra incendio del generador está diseñado en base a CO₂. 6 aspersores están distribuidos en la parte inferior, conectadas a 21 botellas. El sistema de botellas originalmente contaba con alarma por pérdida de peso, esta alarma fue suprimida y las balanzas de cada una sustituidas por trozos de madera.

Foto 38 Botellas de CO2 del sistema de extinción de incendio del generador

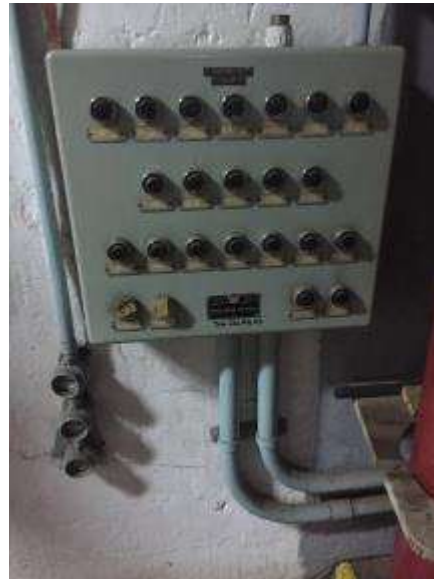
Foto 39 Panel de alarma de pesos de las botellas de CO2 fuera de servicio

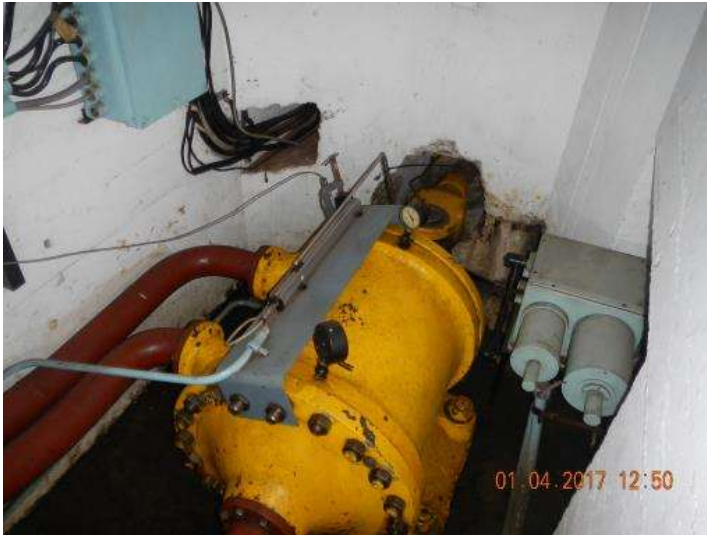
Foto 41 Instalación de transductor lineal de posición en el servomotor de apertura.

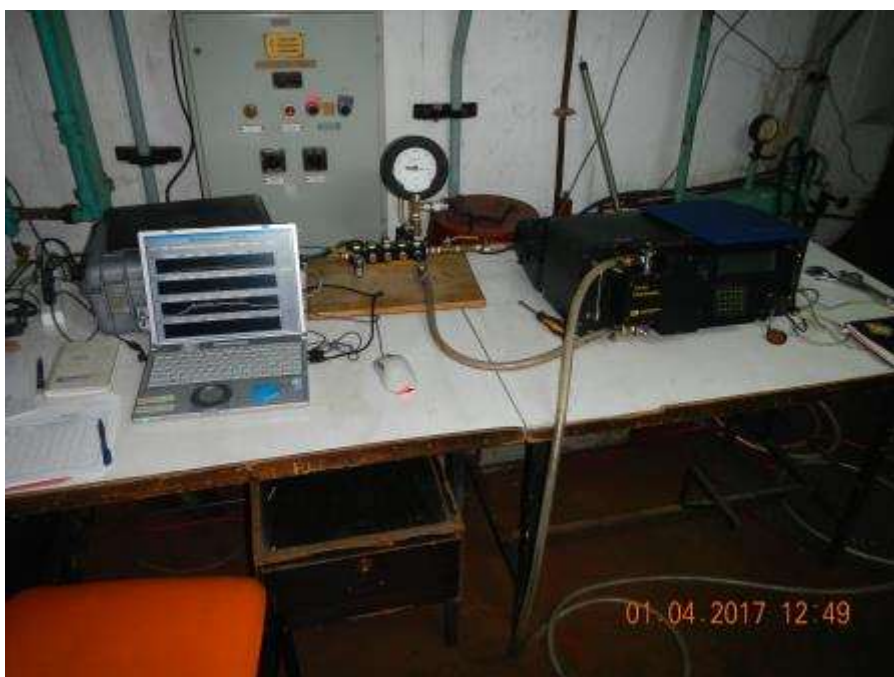
Foto 42 Estación de recolección de datos y visualización de concentración a través del fluorímetro

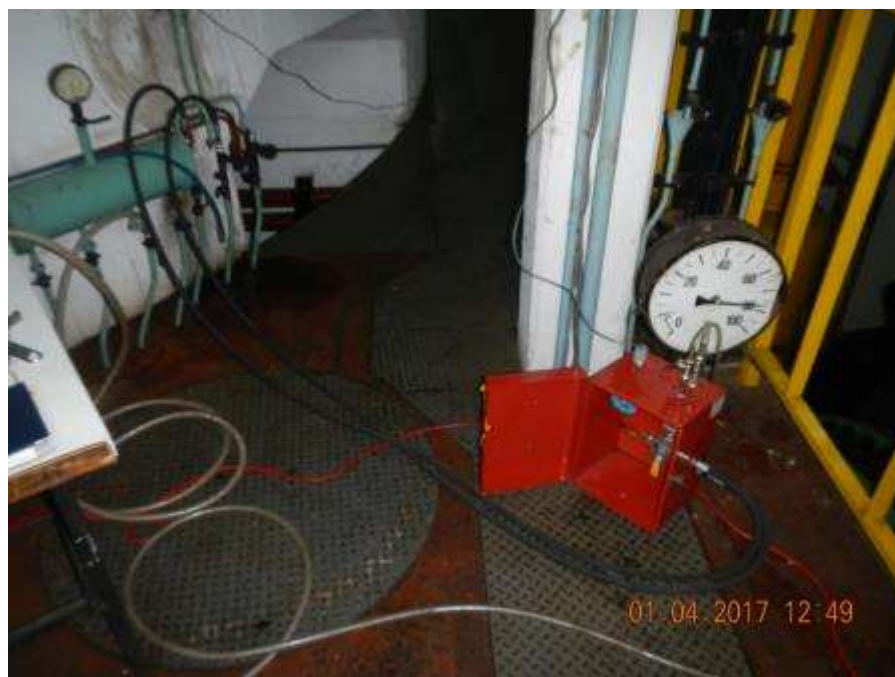
Foto 43 Medidor de presión diferencial marca Siemens

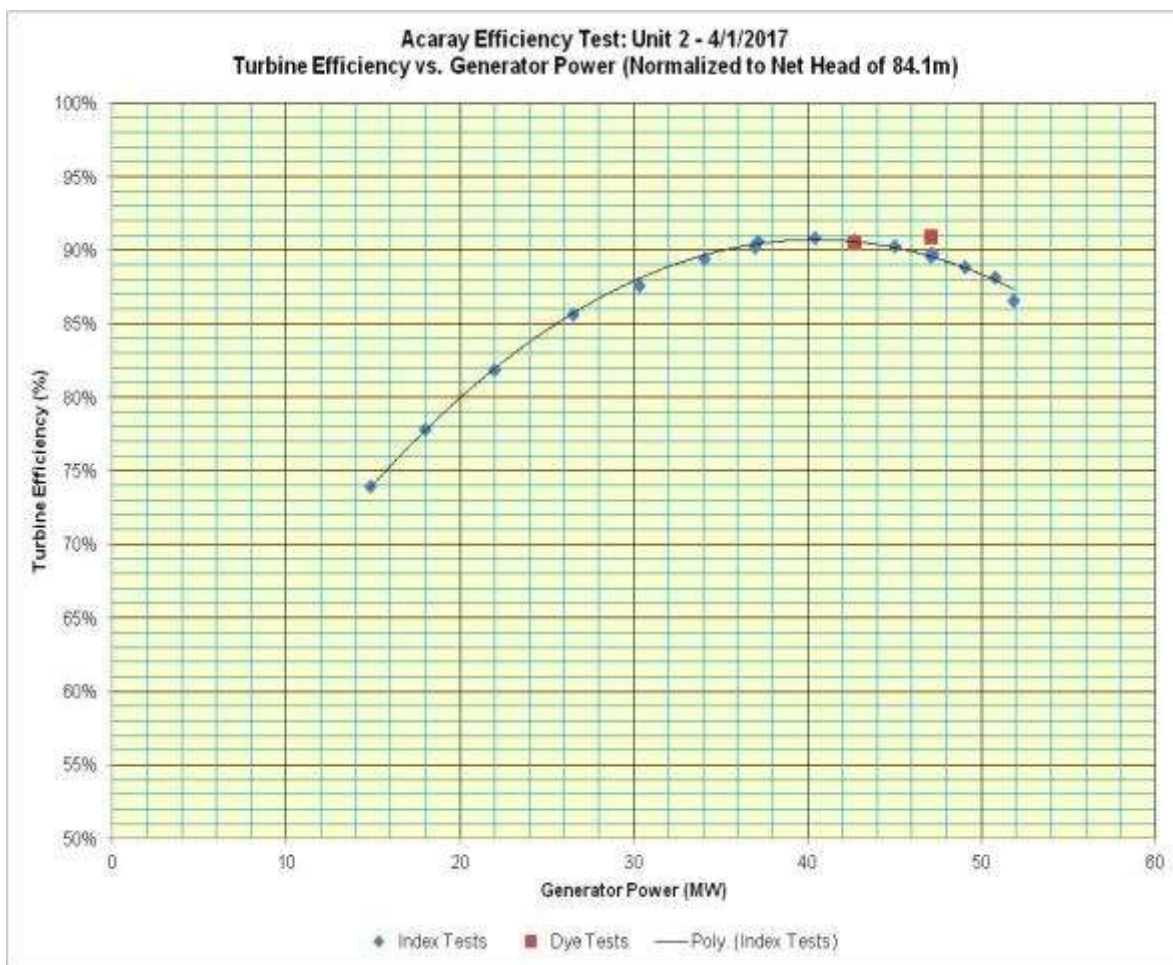
Adicionalmente existe una zona entre 70% y 85% de apertura de paletas en la que la eficiencia de la turbina varía 1%. Siendo de notar que al incrementar la apertura a 95% y 100% la eficiencia en la turbina cae un 2.7% y 4.3% respectivamente.

Figura 1 Eficiencia de la turbina Vs Potencia del Generador

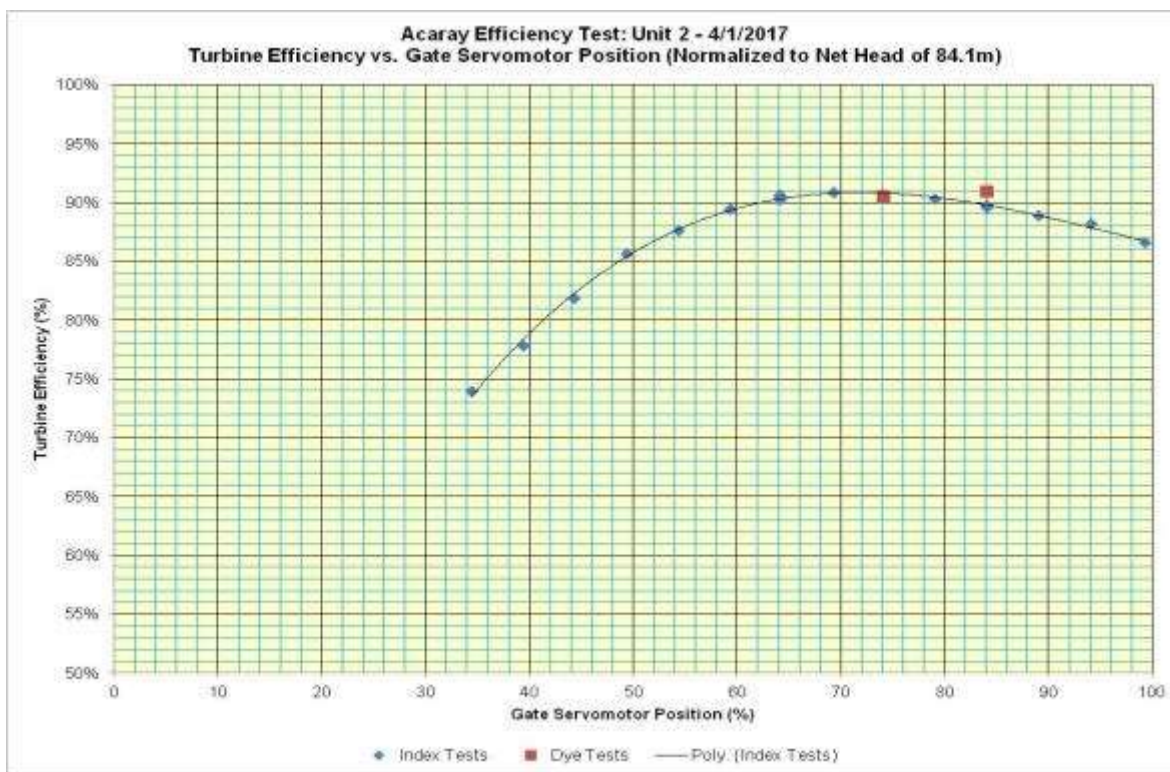
Figura 2 Eficiencia de la turbina Vs apertura de paletas

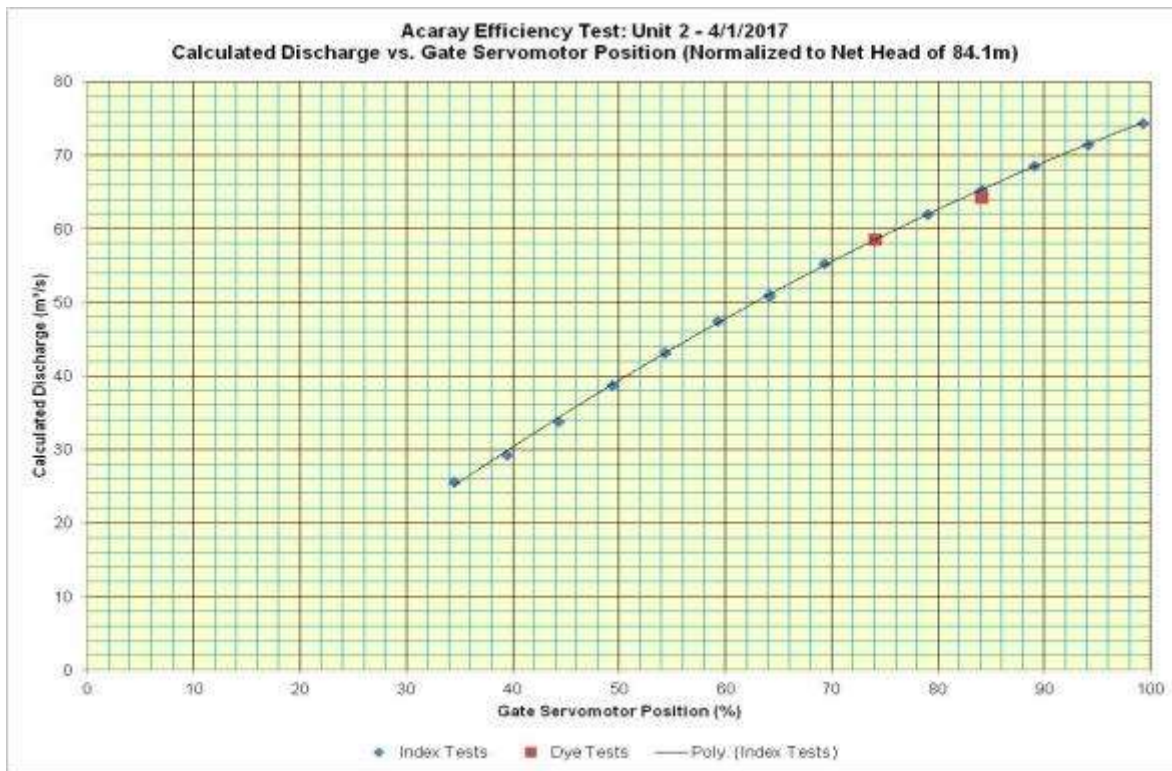
Figura 3 Caudal Vs Apertura de paletas

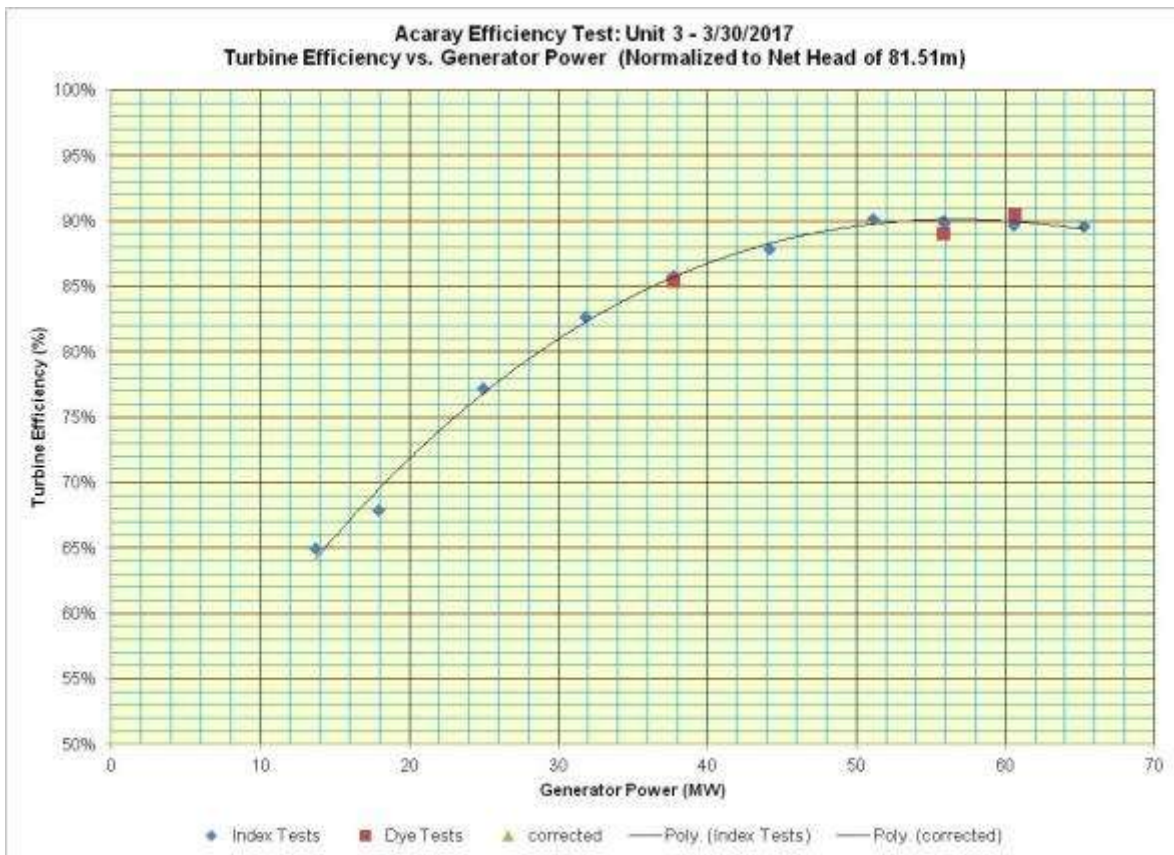
Adicionalmente existe una zona entre 65% y 80% de apertura de paletas en la que la eficiencia de la turbina varía 0.9%. No se pudo realizar más mediciones por encima de 80% d apertura de paleta por la limitación de la capacidad del generador.

Figura 4 Eficiencia de turbina Vs Potencia del generador a Hn=81.5m

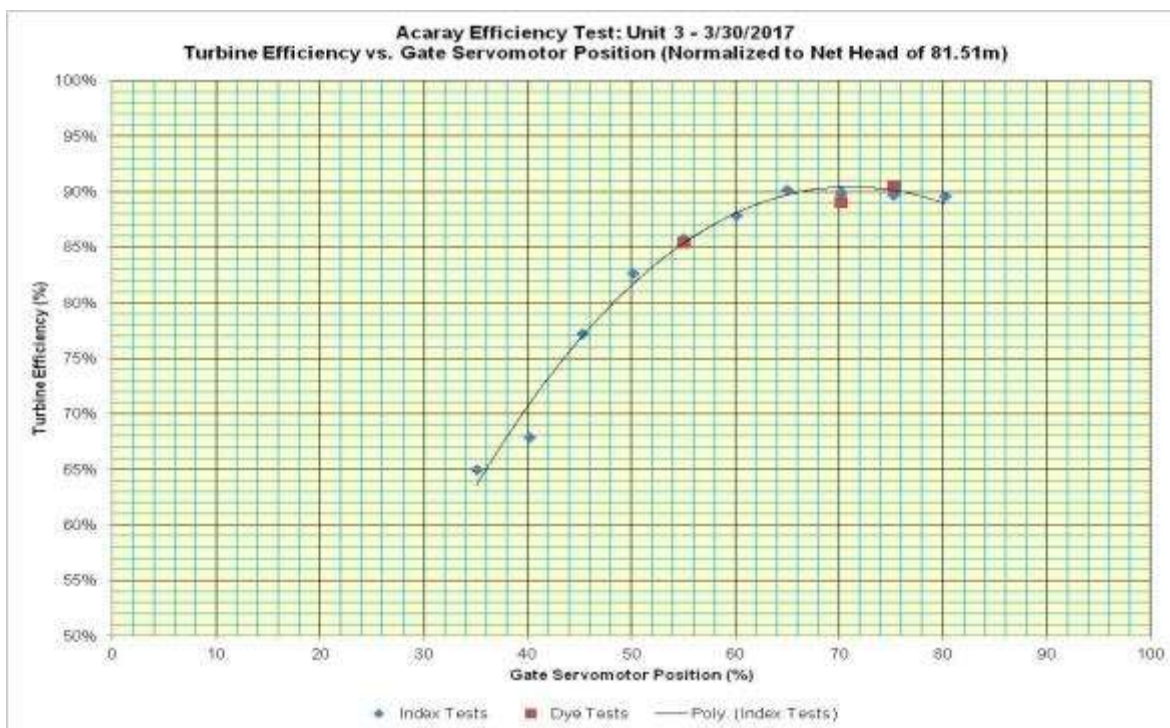
Figura 5 Eficiencia de turbina Vs % Apertura de paleta a Hn=81.5m

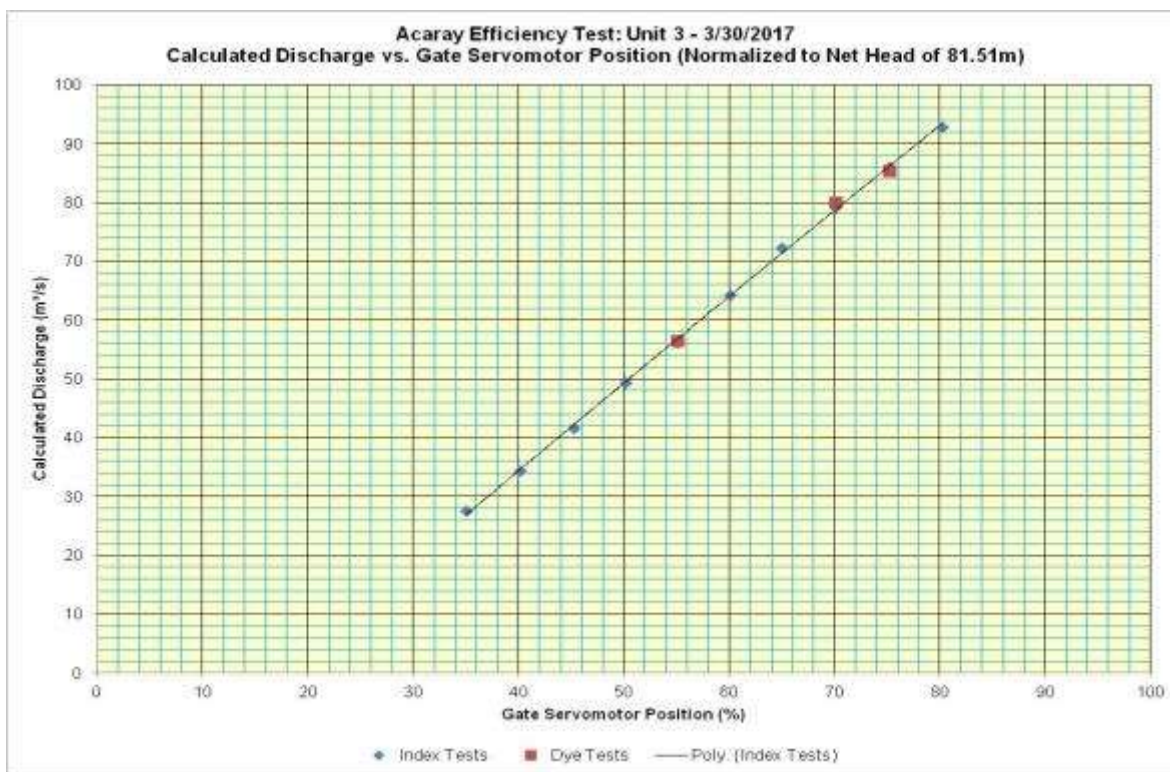
Figura 6 Caudal Vs Apertura de paletas

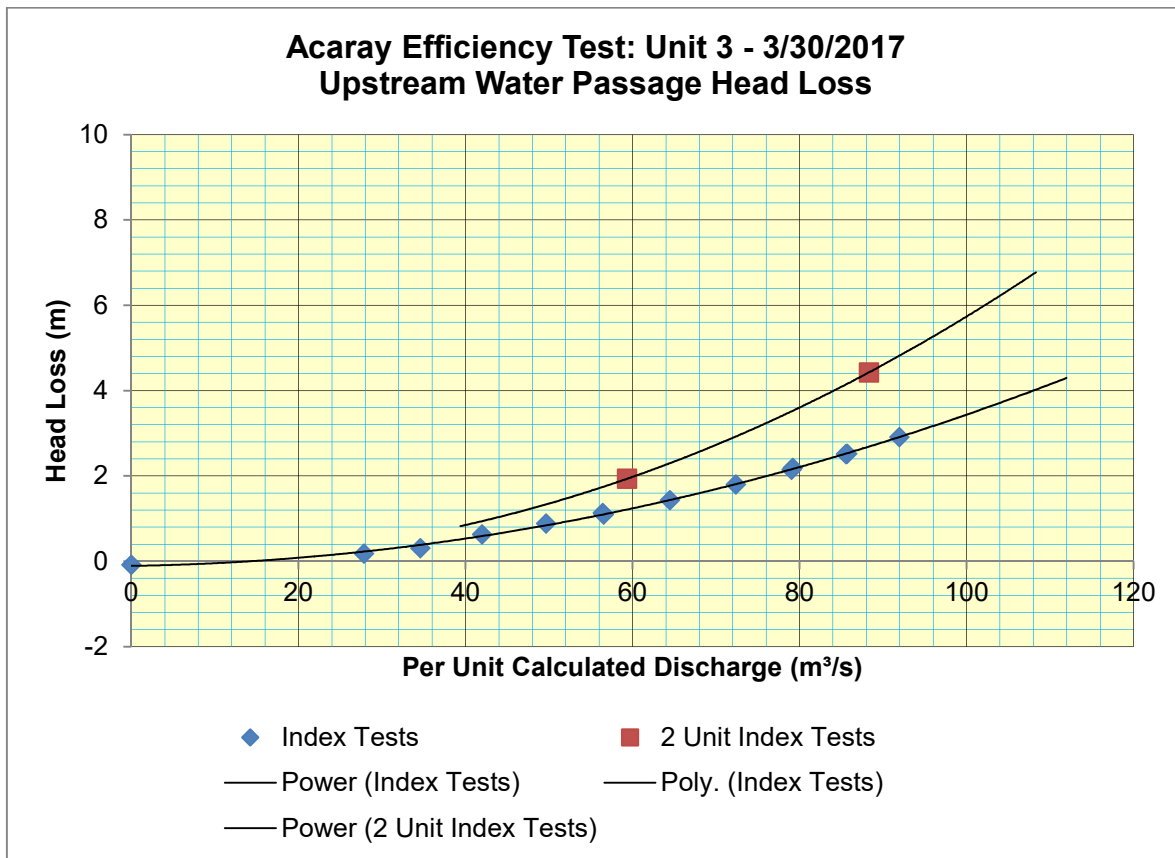
Las dos últimas filas de la Tabla 16 representan los valores de pérdidas con ambos grupos operando a carga similares. Considerando el 80% de apertura de paletas la diferencia es de 1.91 m de pérdida entre la operación de una unidad y ambas operando a la misma carga. Principalmente la diferencia se basa en las pérdidas por el aumento de velocidad en el sistema de aducción (pérdidas por fricción en la tubería forzada y bifurcación).

La Figura 7 representa la gráfica de las pérdidas de carga con una unidad en operación (puntos azules) y las pérdidas medidas en el G3 con ambas unidades operando a cargas similares (Puntos rojos).

Figura 7 Pérdida de Carga Vs Caudal

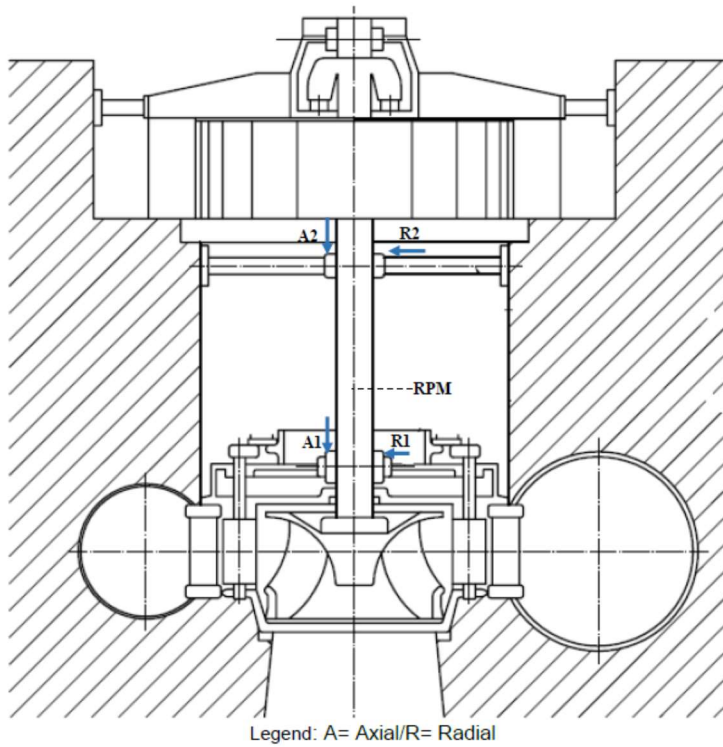
Figura 8 Disposición de sensores de vibración

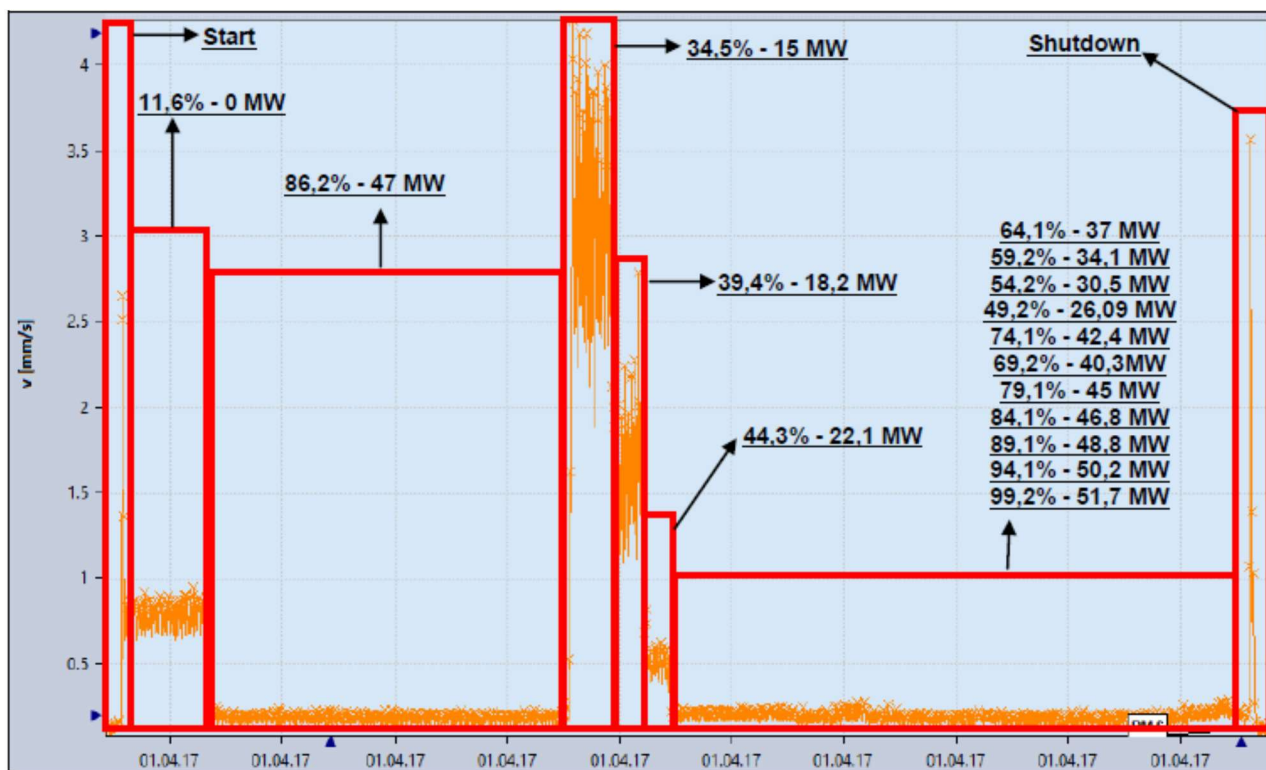
De acuerdo al reporte del especialista de vibraciones y el que se encuentra en el Anexo C, las vibraciones más altas medidas se registraron en el sensor radial de la tapa de turbina. En el punto de 35% (15 MW) de apertura de paleta se registró un valor de vibración de 4.25 mm/s RMS. Este valor en el siguiente escalón disminuyó a 1.7 mm/s (40% y 18.2 MW). Los valores en el resto de los puntos se mantienen en concordancia, pero a niveles más bajo.

Figura 9 Vibración radial medida en la tapa de turbina

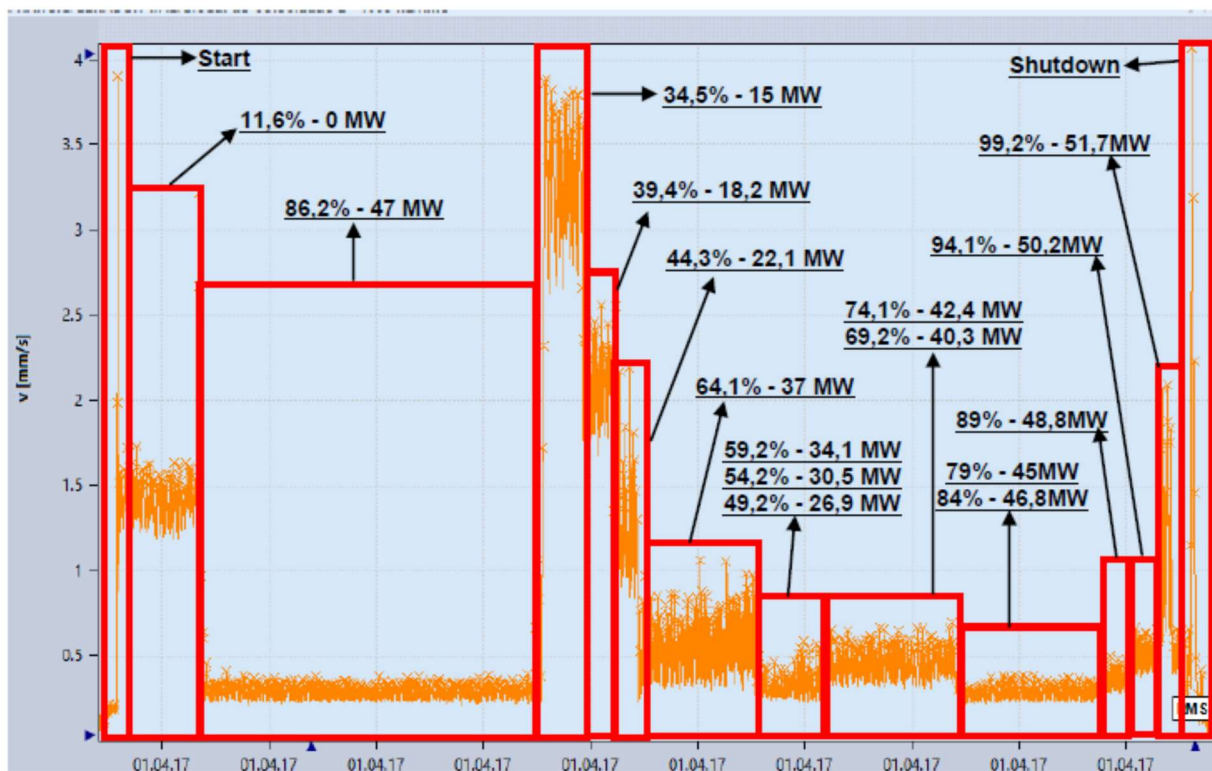
En las zonas de operación de la unidad (a partir del 50% de apertura) los valores de vibración axial doblan a los valores radiales en la tapa de turbina, pero siempre por debajo de 0.6 mm/s y 0.27 mm/s respectivamente. Lo representa una zona de operación suave.

Figura 10 Vibración axial de la tapa de turbina

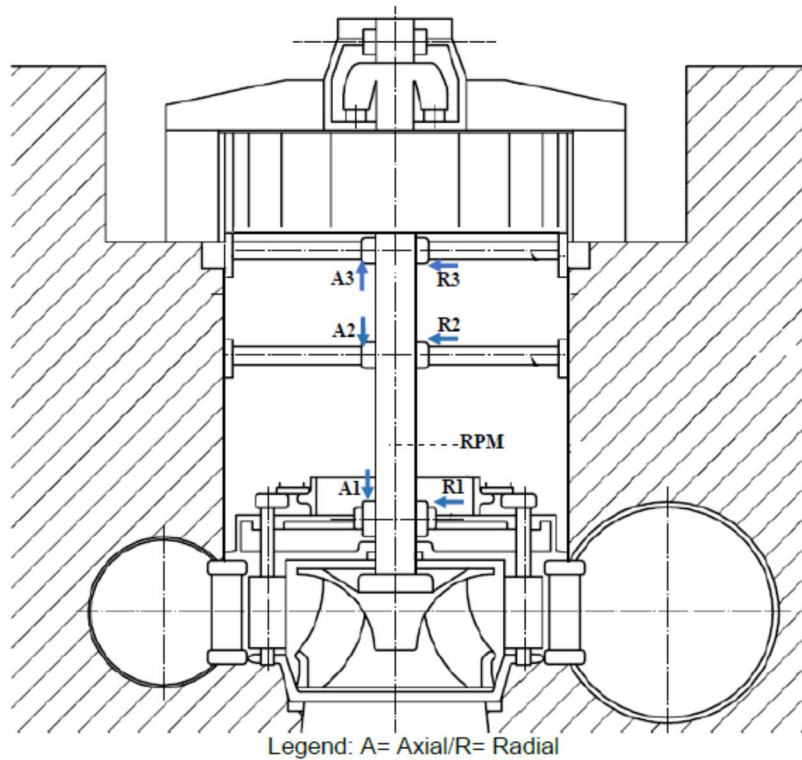
Figura 11 Disposici3n de sensores de vibraci3n
