Informe Final Fase I - Diagnóstico Técnico Integral de la Central Hidroeléctrica Acaray

Volumen 1 - Informe Principal - Final Contrato SP10 - Diagnóstico Integral de los Equipos e Infraestructura, Estudio del Potencial de Incremento de la Capacidad de Generación y Desarrollo de un Plan de Acción Estratégico de la Central Hidroeléctrica Acaray

Revisión 2 - 21 de Julio de 2017

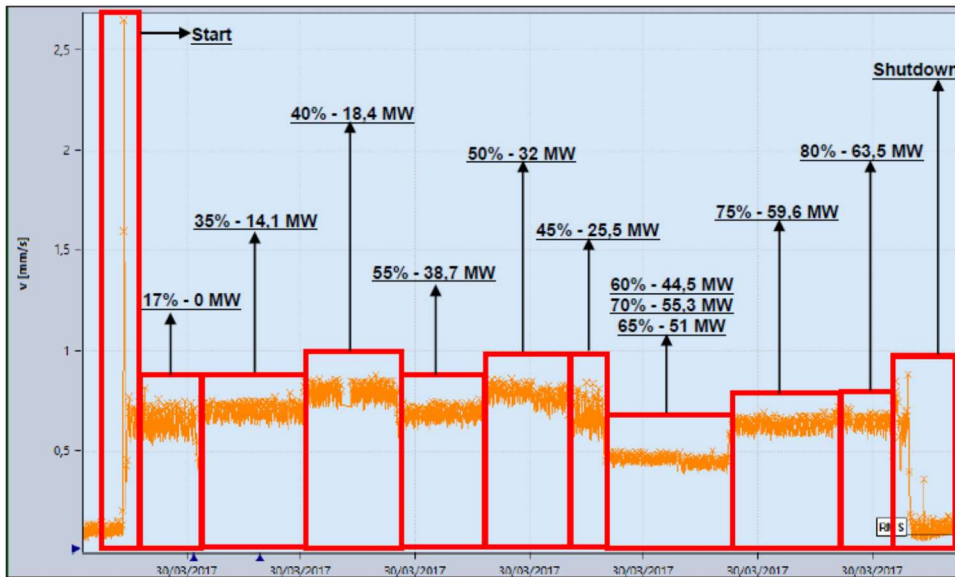
De acuerdo al reporte del especialista de vibraciones, el que se encuentra en el Anexo C, las vibraciones m1s altas medidas se registraron en el sensor axial de la tapa de turbina. En el punto de 40% (18.4 MW) de apertura de paleta se registr3 un valor de vibraci3n de 1.109 mm/s RMS. El resto de los valores est1 por debajo de 1 mm/s RMS, lo que de acuerdo a la norma ISO 10816-5 Vibraci3n en equipos rotativos, se encuentra dentro l3mites aceptables de operaci3n.

Figura 12 Vibración radial medida en la tapa de turbina

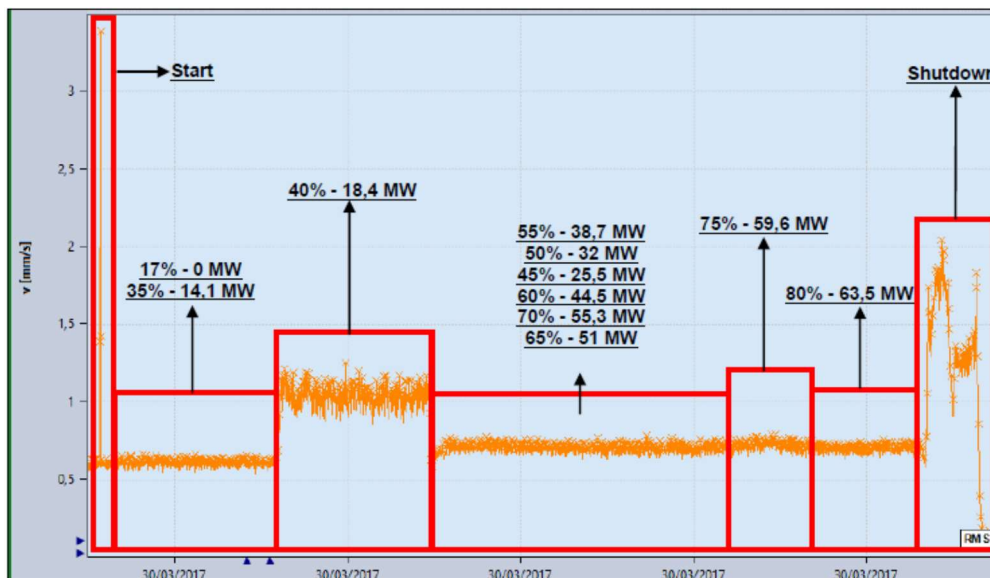
Figura 13 Vibración axial medida en la tapa de turbina

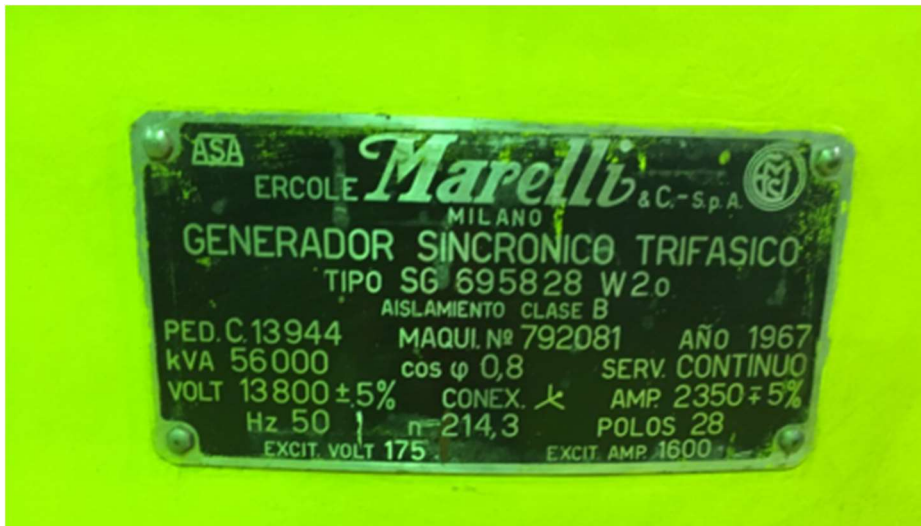
Foto 44 Placa característica de generadores Acaray I

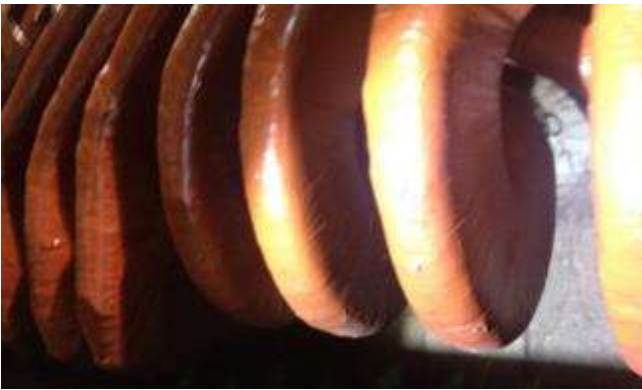
Foto 45 Acaray I – Devanado ondulado continuo

- El devanado de los estatores de Acaray I es del tipo ondulado continuo. Aunque no se pudo obtener confirmación parece ser que el material aislante es Mica-Asfáltica.

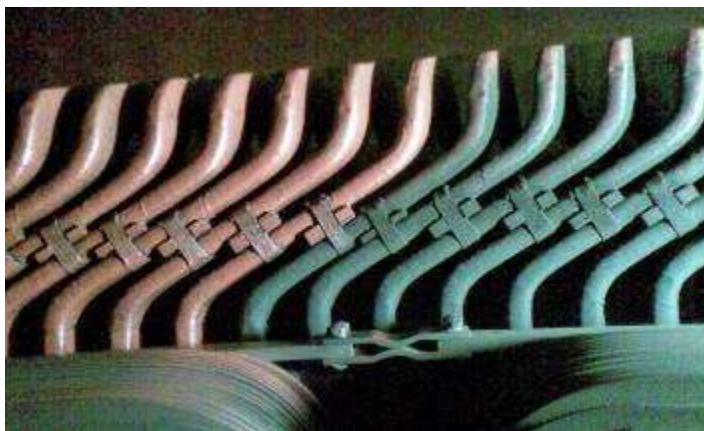
De acuerdo con el personal de mantenimiento y después de revisar el registro fotográfico antes de la limpieza, se nota presencia de contaminación por polvo muy seguramente proveniente de las escobillas del colector y del sistema de frenado. También se informó que se encontraron rastros de descargas parciales principalmente en las cabezas de las bobinas y a la salida de algunas bobinas, entre su superficie y el núcleo. No se apreció presencia de aceite.

Foto 46 Grupo 1 – Estado del estator antes de la limpieza

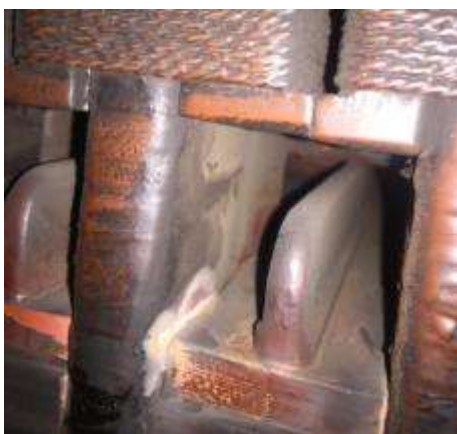
Foto 47 Grupo 1 – Presencia de descargas parciales en la superficie de la bobina

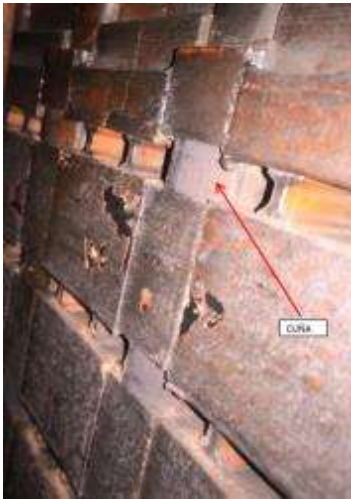
El personal de mantenimiento indicó que se hizo una inspección detallada de la condición del acuíñado y que el número de cuñas flojas no alcanzó un número significativo que requiriese mayor intervención.

Foto 48 Grupo 1 – Cuña desplazada

Hay diferentes recomendaciones con respecto a la decisión de intervenir el acuñado¹. Para algunos el acuñado se cambia si se encuentra que más del 60% del total de las cuñas está suelto. Para otros se cambian las cuñas solo de las ranuras donde más del 25% de ellas están sueltas. De acuerdo con el personal de mantenimiento ninguna de las dos situaciones se presentó en el Grupo 1.

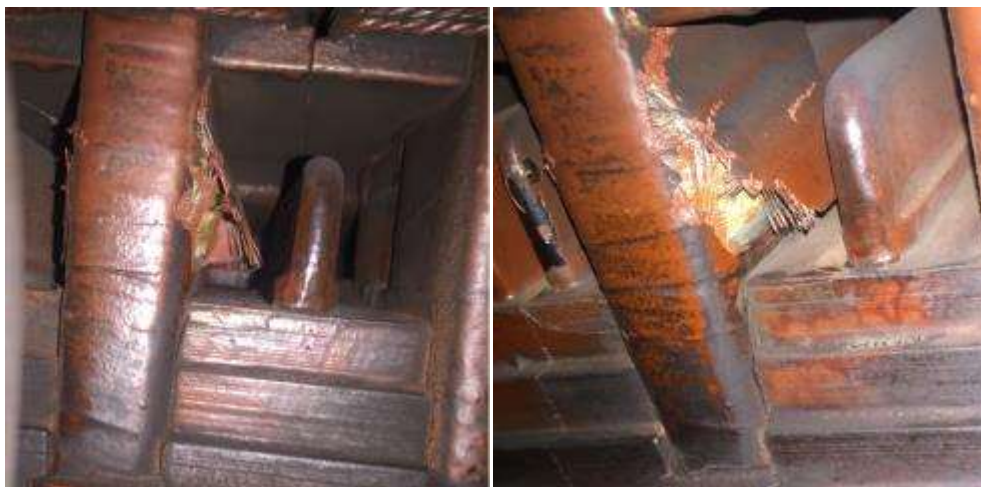
Foto 49 Grupo 1 – Bobina averiada

El personal de mantenimiento efectuó reparaciones a 46 bobinas estatóricas. La mayoría de ellas consistió en el reemplazo de la cinta semiconductora en la superficie de las bobinas. Las bobinas superiores (cercanas al rotor) localizadas en las ranuras 63, 179 y 182 requirieron una mayor atención, material epóxico fue adicionado y cubierto con cinta semiconductora.

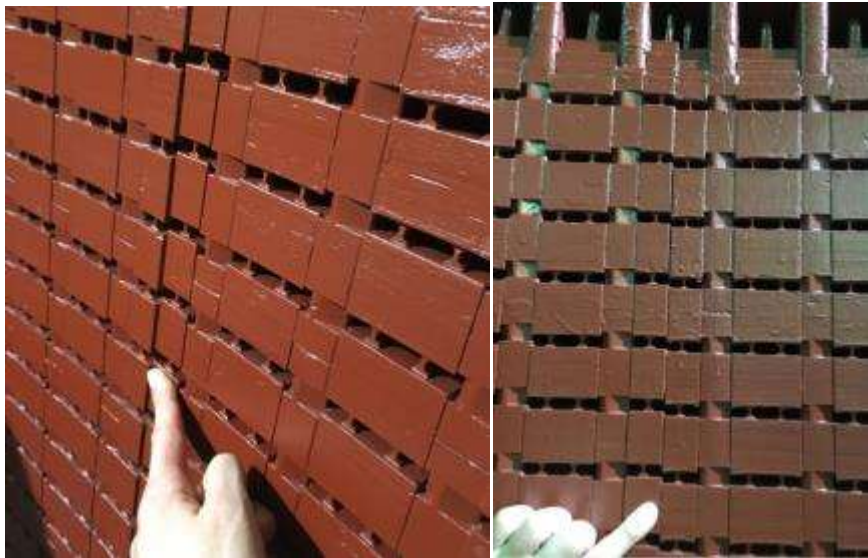
Foto 54 Grupo 1 – Núcleo del estator, unión interior

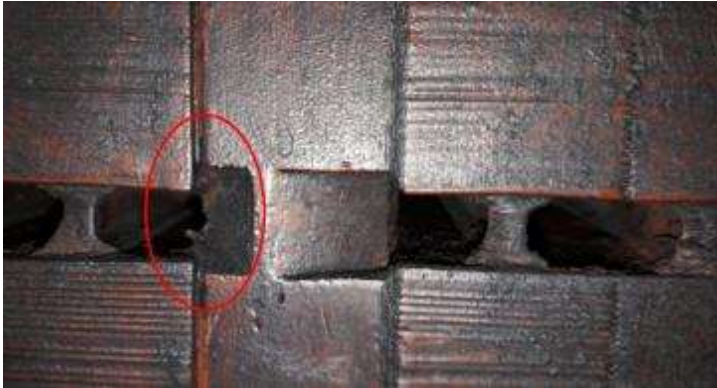
De acuerdo con el personal de mantenimiento y observando el registro fotográfico los ductos de ventilación del núcleo estaban bastante sucios. Algunas de las fotografías suministradas muestran deformación de algunas cuñas cercanas a los ductos de ventilación del núcleo. Esto indicaría que material bastante duro estaba circulando en el circuito de aire. Si ese es el caso es probable que la superficie de la bobina expuesta en el ducto esté afectada también.

Foto 55 Grupo 1 – Núcleo del estator – Ducto de ventilación

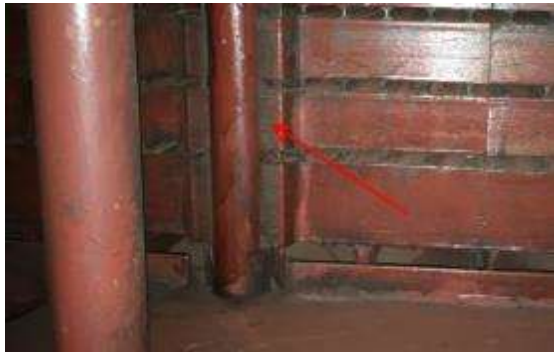
En el núcleo del estator no se observaron deformaciones (ondas), ni levantamiento del laminado, y tampoco decoloración que pudiese indicar la presencia de puntos calientes. Conversación con los operadores, quienes monitorean entre otros la temperatura del núcleo, indica que no se han presentado temperaturas anormales. Se notaron laminaciones flojas a lo largo de la mayoría de los tornillos guías que al mismo tiempo son los de apriete del laminado. Es muy probable que el laminado en general esté flojo, no pudo verificarse hacia el medio de núcleo debido a las capas de pintura que los cubre.

Foto 56 Grupo 1 – Evidencia de laminaciones flojas, parte posterior del núcleo del estator

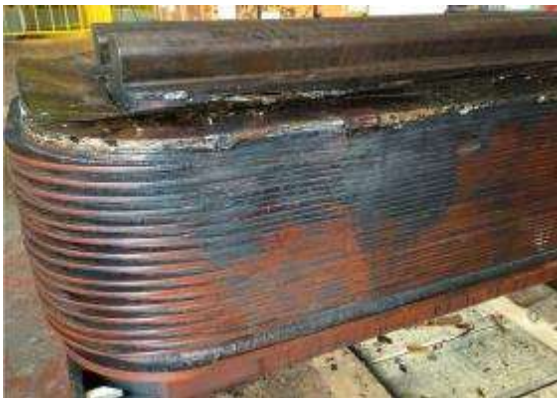
Foto 57 Grupo 1 – Polo afectado por el incidente de septiembre 2016

Según el personal de mantenimiento, una vez se extrajo el rotor para hacer la inspección y reparaciones después de la falla de septiembre de 2016, se hicieron pruebas de caída de voltaje a todos los polos. Se encontraron 3 polos con espiras en corto circuito. Debido a la falta de repuestos, el propio personal de mantenimiento de la Central está haciendo las reparaciones. El principal obstáculo ha sido la falta de material aislante que se asemeje al original. Se han estado haciendo diferentes ensayos al material y al proceso de reparación. Si bien no se indicó qué material se está utilizando, se recomienda la utilización de papel Nomex® serie 800. Por lo conversado con el personal de mantenimiento, parece ser que se tiene muy claro el proceso a seguir, sin embargo, se les recuerda que una vez finalizada la reparación y la instalación se deben hacer pruebas de balanceo para prevenir daños por exceso de vibraciones. Referirse a la norma ISO 1940-1:2003 la cual especifica tolerancias, planos de corrección y métodos para verificar el desbalance del rotor.

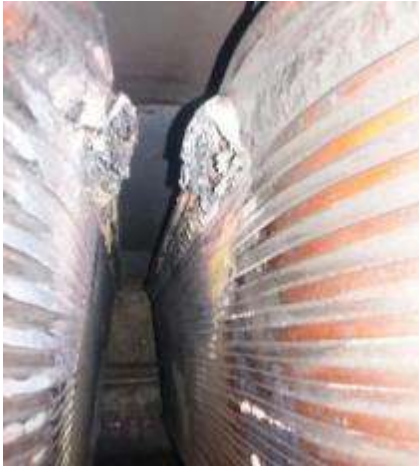
Aunque no hay un reporte oficial se puede considerar que la falla de septiembre de 2016 se produjo por aflojamiento de las uniones polares debido a los esfuerzos y vibraciones a los que estuvieron sometidas durante operación normal. Esto produjo calentamiento por falso contacto, y esta separación causó arco entre las partes y un rápido calentamiento hasta el punto de derretir los componentes. Durante el proceso de falla uno de los pedazos voló hacia el entrehierro y golpeó el núcleo del estator y algunas bobinas. Personal de mantenimiento informó que todas las conexiones de los polos han sido revisadas y que a través del uso de líquidos penetrantes se ha verificado que no hay grietas en ninguno de los restantes conectores.

Foto 60 Grupo 1- Daño del rotor – Conexión afectada

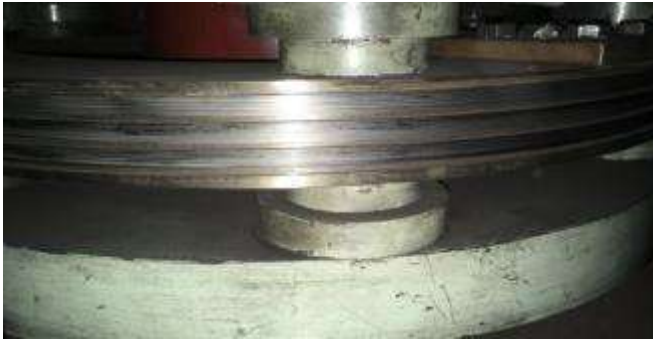
Foto 61 Grupo 1 – Anillo colector

El sistema de escobillas y el colector fueron inspeccionados. Los anillos presentan desgaste por lo que es recomendable maquinar su superficie.

Aunque muy seguramente ya es parte de mantenimiento, recomendamos hacer un seguimiento periódico y registro del desgaste de las escobillas para buscar la tendencia en el comportamiento de los anillos. Igualmente se recomienda, que una vez el grupo de generación entre en servicio, intercambiar la polaridad de los anillos en por los menos dos ocasiones con una separación de 6 meses. Esto se recomienda cuando la superficie de los anillos es maquinada y se requiere que su superficie vuelva a formar la pátina necesaria para tener un mejor contacto con las escobillas.

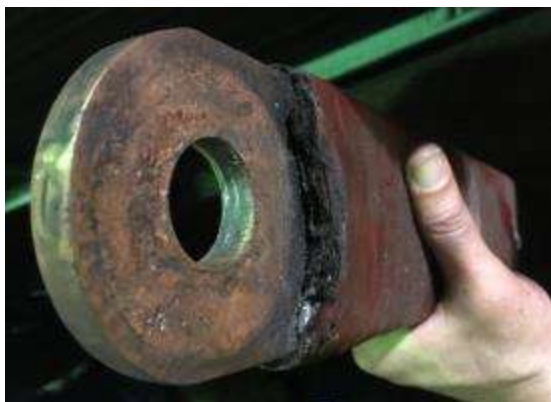
Foto 62 Grupo 1 - Barra de conexión de los polos al colector

La barra de conexión de los polos del rotor al colector presenta daños en el aislamiento. Por la localización del daño muy probablemente es debido a sobrecalentamiento causado por falta de apriete de los tornillos sujetadores. Debe ser reparado antes de entrar en servicio.

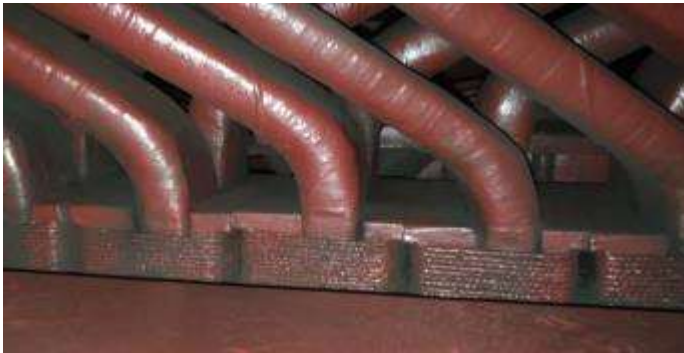
Foto 64 Grupo 2 – Bobinas posteriores

A diferencia del Grupo 1, no se observaron daños en la superficie de las bobinas posteriores a la altura de las cabezas. La cinta está en buenas condiciones y las bobinas se ven firmes. No hay evidencia de vibraciones.

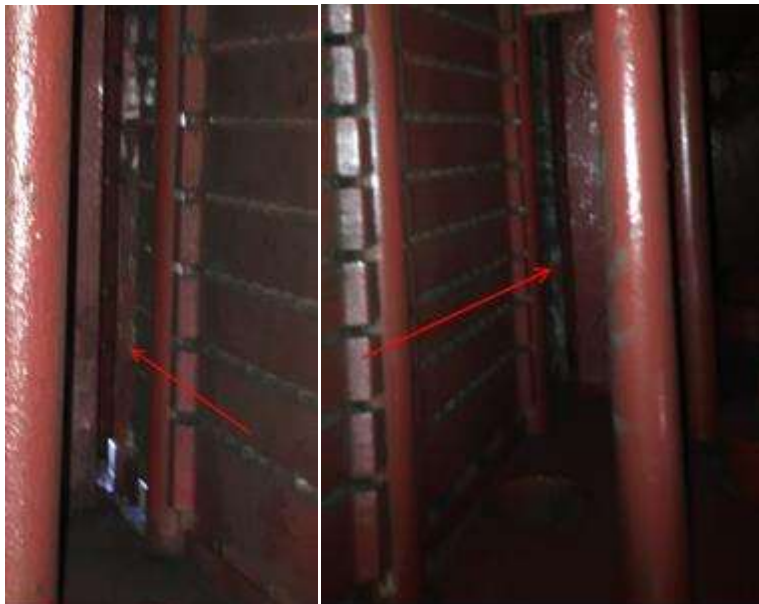
Foto 66 Unidad 2 – Unión del núcleo – Material desplazado

Como se indicó antes el núcleo del estator fue fabricado en dos secciones. El punto de unión coincide con dos de los radiadores, como éstos estaban en su sitio, no se pudo hacer una observación detallada de su condición. Desde las ventanas de inspección se pudo observar que hay material desplazado en estos puntos de unión. Esto puede generar aumento de pérdidas del grupo y eventualmente calentamientos indeseados.

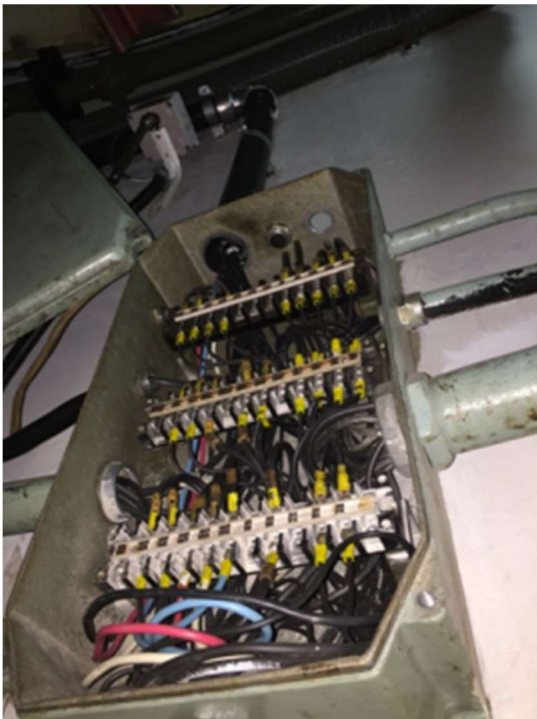
Foto 69 Generador 3. Cajas de instrumentación sin cubiertas

Durante la inspección general interna de los generadores se observó la instalación de instrumentación como RTDs y medidores de flujo para el sistema de enfriamiento del generador. En algunos de los instrumentos se encontraron malas condiciones del cableado, instrumentos no conectados, cajas de cableado abiertas y prácticas no adecuadas en el apriete de conexiones de salida del generador.

Las siguientes fotografías ilustran algunas de las situaciones encontradas. Muchas de estas situaciones deberían ser corregidas con la instalación de los nuevos generadores y equipos bajo el contrato de IMPSA.

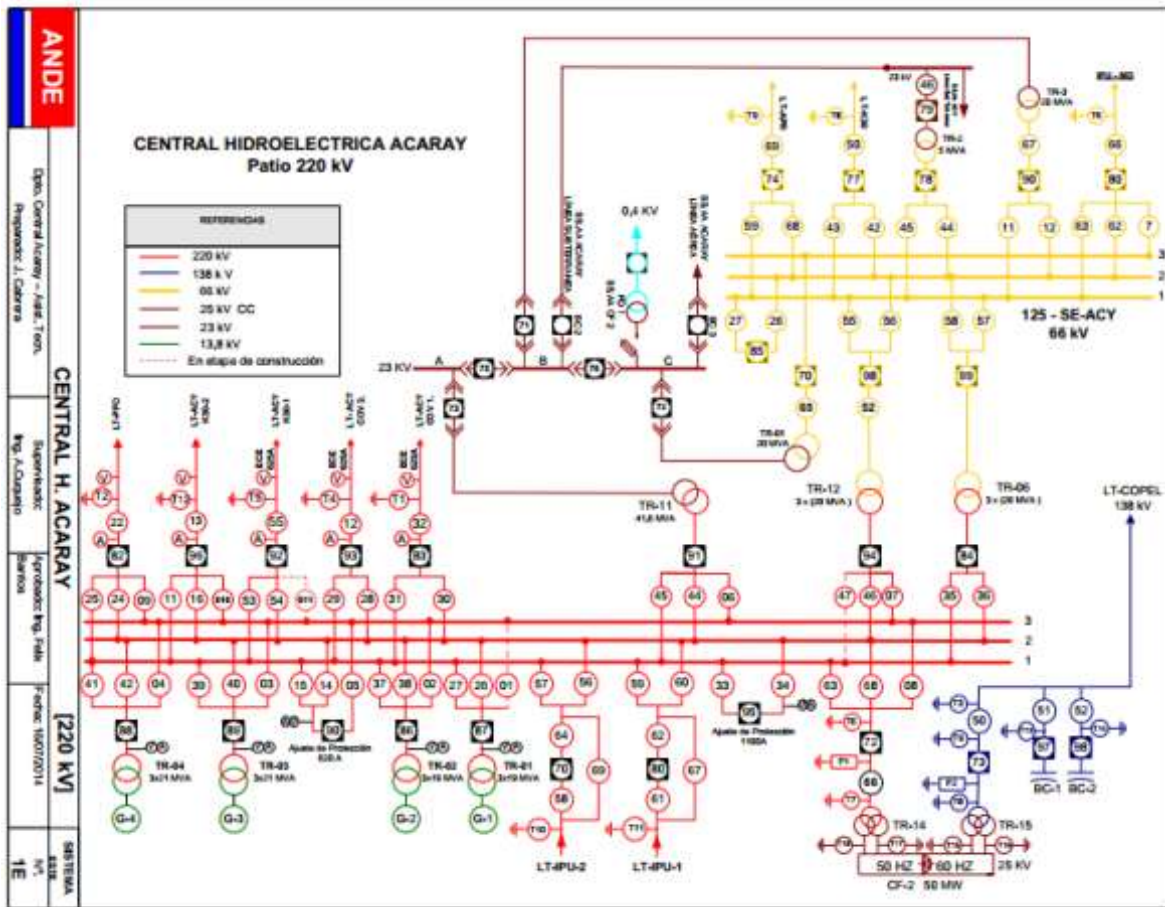
Foto 86 Diagrama unifilar de la subestación

El diagrama unifilar (Single Line Diagram o SLD en inglés) para la subestación se muestra a continuación. Se debe considerar que este SLD no está actualizado, ya que varios interruptores se han eliminado o ya no están en uso.

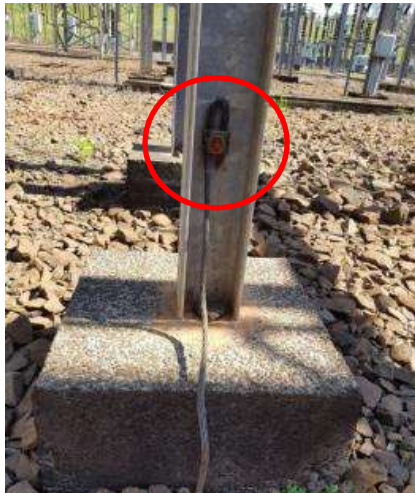
Foto 90 Ejemplo de una sola conexión, sin redundancia

- Cada componente tal como un interruptor o seccionador, debe tener una plataforma o zona donde el operador pueda pararse y manipular el equipo. Adicionalmente la plataforma y el equipo deben estar conectados a la red de puesta a tierra y tener un lazo de redundancia para generar una zona "equipotencial" y limitar los voltajes de paso y contacto. Se observó que en la mayoría de los casos, dicha plataforma no estaba aterrada, el cable de puesta a tierra parecía demasiado pequeño, la plataforma tenía solamente un punto de conexión a la malla de tierra o la abrazadera estaba rota.
- El equipo o estructuras con una sola conexión del conductor a tierra, no proporciona redundancia. Esto es un problema de seguridad, debe haber redundancia.

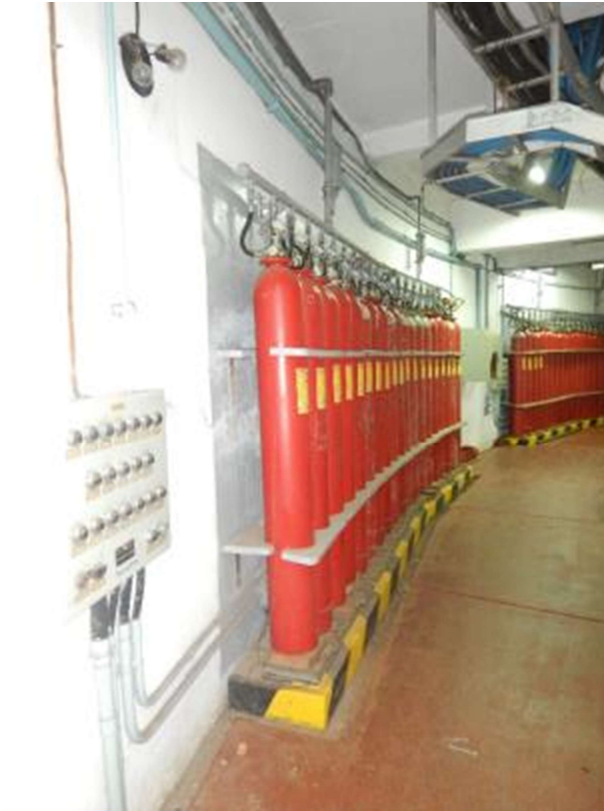
Foto 95 Botellas de CO₂ del sistema contra incendio de los generadores (Acaray I)

No se tienen datos o documentación reciente de pruebas funcionales del sistema contra incendios, las cuales típicamente son programadas cada 5 años. Estas pruebas incluyen la puesta a prueba de la operación/apertura de la válvula de descarga (no se requiere la descarga de CO₂). Adicionalmente, pruebas funcionales a los circuitos de control y protección deben ser programadas anualmente.

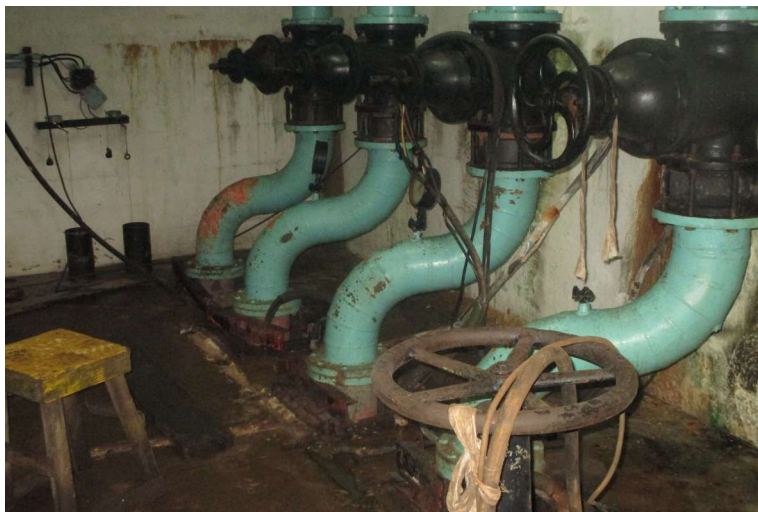
Foto 96 Cañería de descarga de las cuatro bombas de drenaje

El sistema de drenaje carece de indicadores de medición locales y a distancia. Los sistemas de medición de niveles de agua presentan un estado de sobre deterioro y requiere de su remplazo. Las bombas operan en forma normal mas no se tienen repuestos a mano. Las válvulas son originales y probablemente ameriten su remplazo.

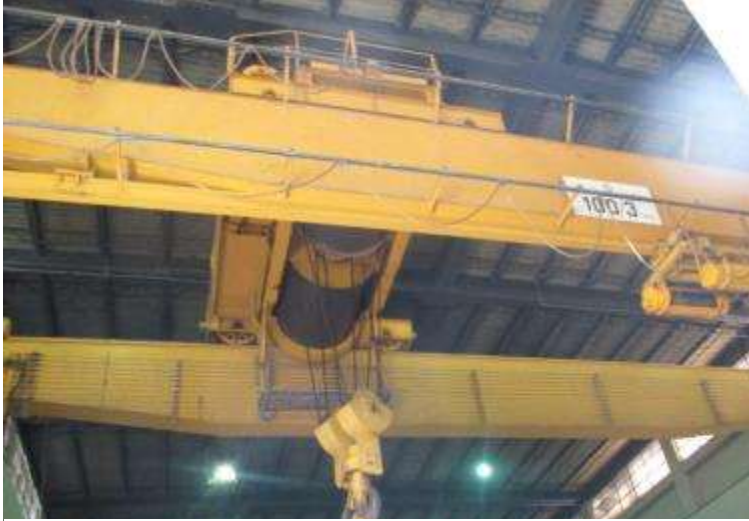
Foto 99 Puente Grúa de la Casa de Máquinas de Acaray I

En base a preguntas que se le hicieron al personal técnico de la planta, los sistemas mecánicos como el gancho principal y auxiliar, cable de acero, poleas, cojinetes, tambores, frenos se encuentran en buen estado, sin embargo, los sistemas eléctricos y de control de mando son obsoletos y continuamente fallan en su operación.

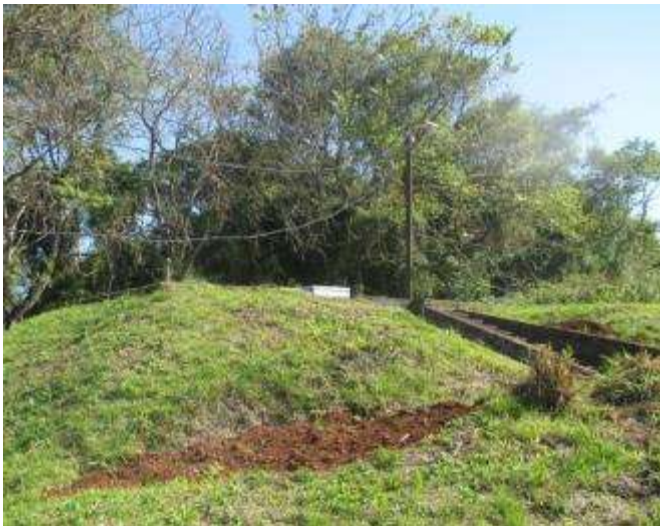
Foto 102 Pozo de agua potable

Esta agua se extrae de un pozo profundo que se encuentra cerca de las compuertas del vertedero. Esta agua de pozo no se trata o filtra, sino que solo se le agrega una cantidad de hipoclorito de sodio de acuerdo al nivel de pH del agua. El personal técnico de planta no hace una medición exacta de la cantidad de hipoclorito de sodio que se requiere agregar al agua en la pileta. La medición de la cantidad de hipoclorito de sodio activo y total en el agua de la pileta debería de ser medida diariamente por medio de un instrumento de medición. El personal técnico de la planta no cuenta con este tipo de instrumentos de medición. No se tiene establecido un programa de muestras de agua en el cual éstas sean mandadas a un laboratorio certificado local para validar la calidad del agua. Algunos de los parámetros a medir son la cantidad de plomo, hierro, aluminio, e. coli, coliformes totales y compuestos orgánicos solubles en el agua, etc. Especial atención se le tiene que dar a las aguas brutas con alto contenido en compuestos orgánicos solubles, éstos al entrar en contacto con el hipoclorito de sodio producen un subproducto (THM's) el cual tiene un impacto negativo en la salud de las personas.

Este tipo de sistema de agua “potable” no cumple con los mínimos estándares de tratamiento de agua y por lo cual esta agua no se debe consumir.

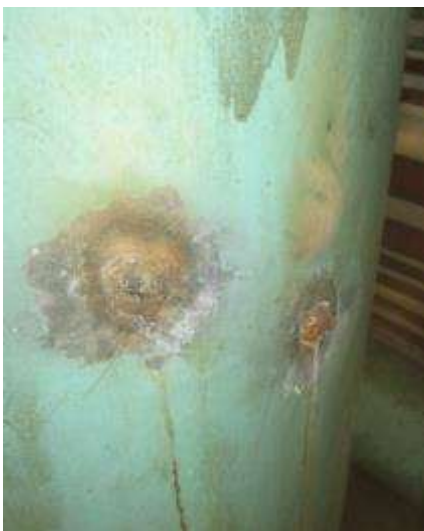
Foto 104 Filtros de agua de refrigeración de los generadores reparados con soldaduras

Los filtros de toma, tubería y válvulas de 2 ½" de diámetro que alimentan los radiadores del generador son originales. Se constató que los filtros de toma han sido reparados por medio de soldadura debido al exceso de oxidación que presentan en algunas secciones del cuerpo del tanque. No existen instrumentos de medición de flujo, solo un interruptor de flujo. Se debe reemplazar estos filtros con filtros automatizados dúplex o ciclónicos con capacidad de retrolavado en base de tiempo o la diferencial de presión entre entrada y salida. Los filtros deben tener la capacidad de filtración de 50 micrones (depende del análisis de calidad de agua) y deben ser interconectado con el SCADA para captar los números de ciclos de lavado y gatillar una alarma si la frecuencia de retrolavado es alto.

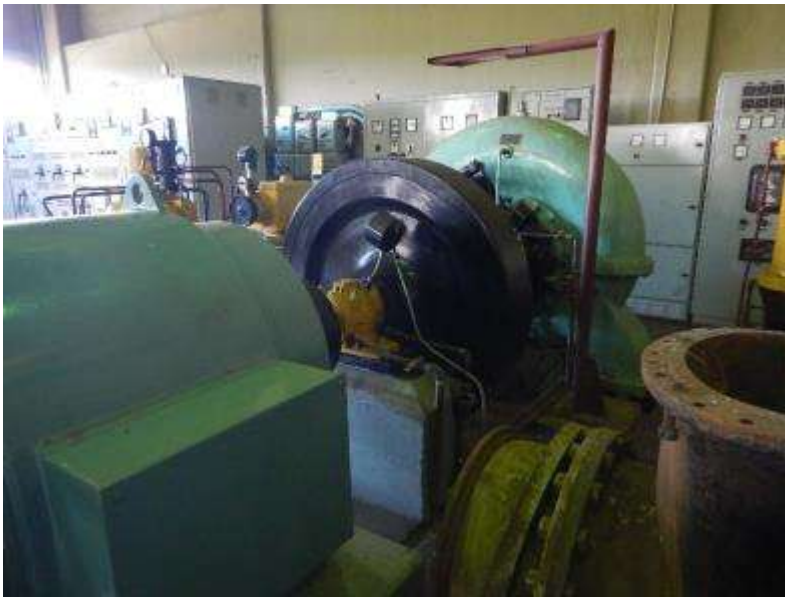
Foto 106 Turbina-generator auxiliar instalada en la casa de máquinas de Acaray I

Esta unidad ha estado por fuera de servicio por varios años, por problemas en el generador, la válvula de entrada y los cojinetes de la turbina misma, según comentarios del personal de la central.

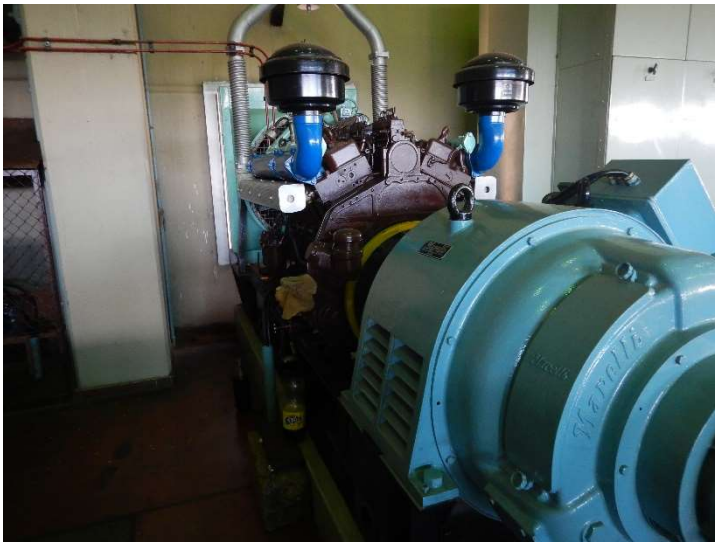
Foto 107 Diésel Generador de Emergencia

El diésel generador de emergencia está ubicado en el piso a nivel de superficie, a lado de la unidad auxiliar hidroeléctrica en la casa de máquina de Acaray I. Esta unidad alimenta las barras de energía de emergencia en ambos Acaray I y Acaray II. Se nota que el generador fue fabricado por la misma compañía que los transformadores principales de Acaray I. Durante las inspecciones y visitas, no se obtuvieron datos del uso del diésel generador existente pero el personal de ANDE reportó que no tenían problemas con su operación. Es probable que se debe reemplazar la unidad completamente por su edad y problemas en el suministro de repuestos.

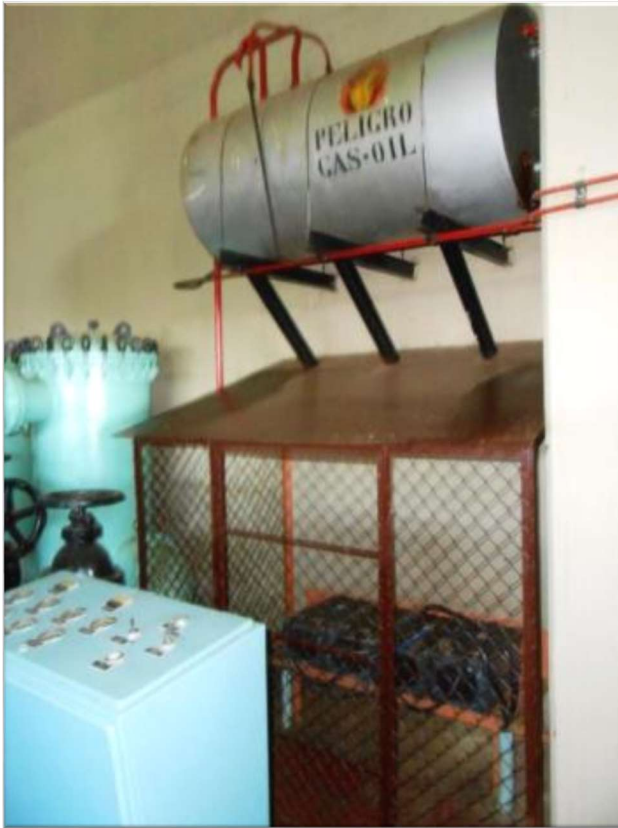
La ubicación del tanque de combustible para el diésel-generador es inaceptable, siendo ubicado sobre las baterías. Esto presenta un riesgo latente de posible incendio. Se debe reubicar las baterías alejándolas del tanque de combustible. No se sabe si el tanque debe ser elevado para alimentar al diésel generador o se puede reubicarlo sobre el piso con una pileta para contener o captar cualquier derrame de combustible.

Foto 108 Tanque de combustible para el generador diésel de emergencia, instalado encima de las baterías de arranque del diésel

La instalación del tanque y las líneas de combustible deben cumplir con las normas internacionales tal como “Environmental Code of Practice for Aboveground Storage Tanks Systems containing Petroleum products” (Código de Práctica Ambiental para Tanques Elevados de Almacenaje que contiene Productos Petróleos).

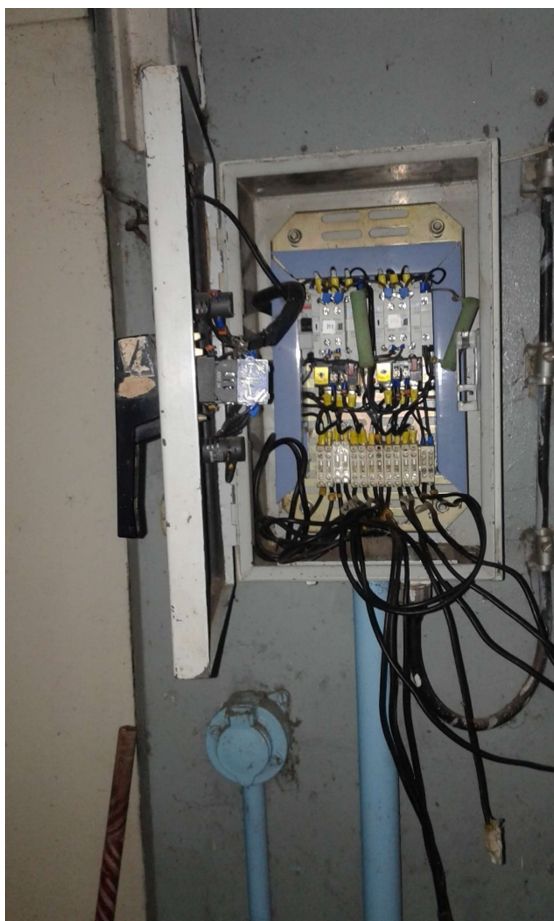
Foto 111 Tablero de conexión de los ventiladores insufladores en malas condiciones

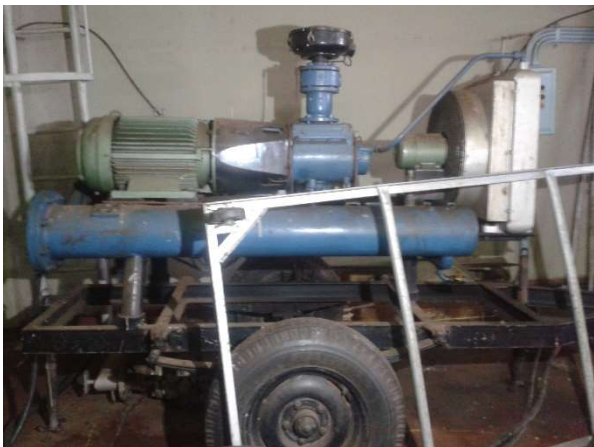
Foto 113 Compresor móvil marca Karl Witting

Para el uso auxiliar en la planta, hay un compresor móvil, marca Maschinenfabrik Karl Witting del año 1971. Esta unidad, aunque funcional es muy antigua, y debe ser reemplazado.

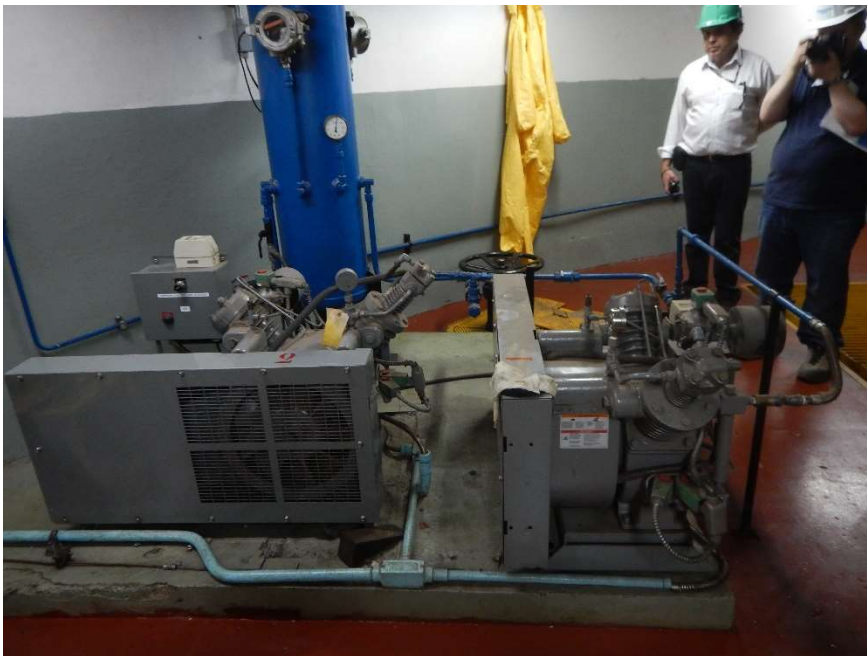
Foto 114 Compresores de aire de regulación de velocidad, unidad 4

Los compresores Ingersoll Rand del frenado (modelo: B247505, presión: 7 bar) y del regulación de velocidad (modelo: 7T4 X5, presión: 42 bar), para ambos grupos, son relativamente nuevos datan del año 1998/9, cuando se realizaron los trabajos de cambios de las turbinas en Acaray II. En esa oportunidad, también se cambiaron componentes hidráulicos del regulador de velocidad y se aprovechó para sustituir los compresores del regulador de velocidad y del frenado, de los 4 grupos. Estos compresores son muy robustos, sobredimensionados y aparentemente funcionan muy bien, pero se debe considerar adquirir repuestos adicionales.

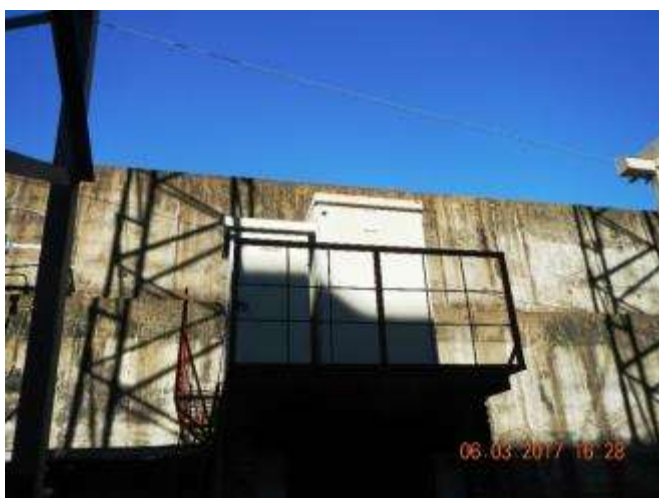
Foto 121 Armarios de distribución en 380 VCA

Las condiciones de instalación de estos Armarios de distribución son deficientes sin espacio para labores de operación y mantenimiento, con equipos fuera de servicio y con riesgo inminente de falla.

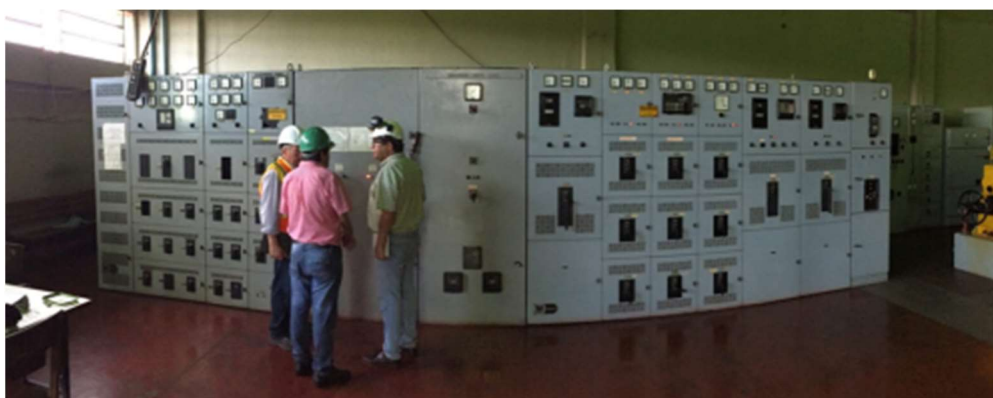
Foto 124 Equipo de Maniobra en 380 V para Acaray I

Los tableros de distribución principales de Acaray I y Acaray II se encuentran instalados en el nivel de entrada a cada Casa de Maquina. Estos tableros son originales, equipados con interruptores, instrumentos y relés obsoletos. El personal de mantenimiento indicó que constantemente presentan problemas con la operación de los interruptores y no disponen de piezas de repuestos.

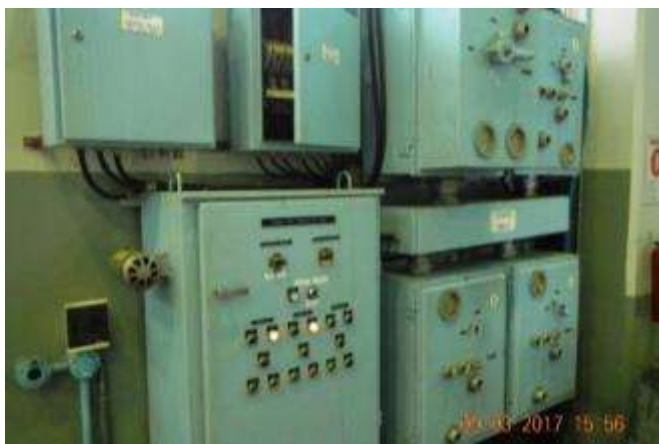
Foto 126 Arrancador de Motores Bombas de Drenaje Acaray II

Otros equipos de distribución de potencia incluyen centro de control de motores y sub-tableros los cuales igualmente se encuentran en condiciones inseguras de operación debido a los años de servicio y la escasez de repuestos.

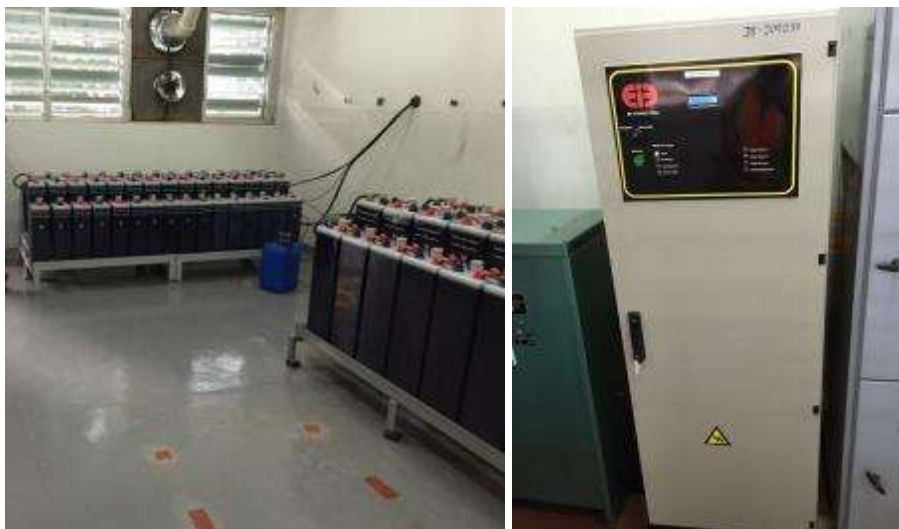
Foto 129 Bancos de baterías para Acaray I y II, y Cargador

Los cargadores y bancos de baterías fueron reemplazados en el 2013 y se encuentran en buenas condiciones de funcionamiento.

Los bancos de baterías están alojados en una sala común y cuentan con sistema de ventilación y dos unidades de aire acondicionado tipo split. Es de resaltar que los bancos de baterías no disponen de contenedor en caso de derrame de ácido. Igualmente, la sala de baterías no cuenta con ducha de agua o estación para el lavado de ojos recomendadas para la protección del personal de mantenimiento en caso de accidentes. Los cargadores están ubicados en una sala separada.

- Los bancos de baterías y los cargadores fueron adquiridos recientemente. De continuar con las labores de mantenimiento se podría esperar que su reemplazo no sea necesario en los próximos 15 a 20 años.
- En la sala de baterías se recomienda la instalación de bandejas para recoger las fugas de ácido de las baterías o derrames que puedan ocurrir durante las labores de mantenimiento. Por seguridad del personal de mantenimiento también se debe instalar una estación de lavado de ojos.
- Las baterías para el sistema de comunicaciones de ANDE e Itaipú que actualmente se encuentran en la sala de los cargadores, debe relocarse a un lugar con ventilación apropiada, preferiblemente en el cuarto de baterías. Se trata de evitar una explosión por acumulación de hidrogeno que se presenta cuando hay fallas eléctricas en las baterías.

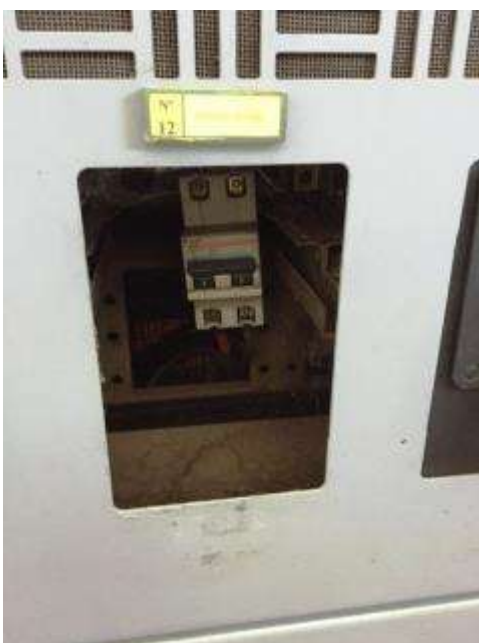
Los tableros de distribución en corriente continua no han sido reemplazados, y han sido modificados para instalar interruptores diferentes a los originales producto de la indisponibilidad de repuestos. Adicionalmente, algunos instrumentos se encuentran fuera de operación.

Foto 130 Modificaciones al Tablero de Distribución de CC

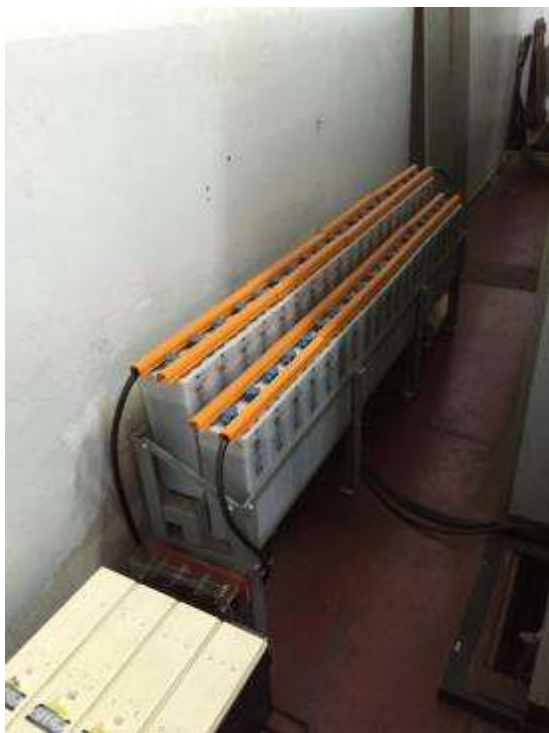
Foto 131 Banco de Baterías de 48 VCC para Comunicaciones

Hay tres juegos de baterías de 48 VCC para Comunicaciones, uno para la ANDE, uno para Itaipú y uno para COPEL. Los juegos para la ANDE e Itaipú están ubicados en el área de acceso a la Sala de Bastidores. En esta área se encuentran los cargadores de baterías y tableros de distribución en CC y CA. Aunque esta área tiene ventilación natural la ubicación de los bancos de baterías no es adecuada ya que se encuentra detrás de tableros de distribución, dificultando su acceso y posibles labores de mantenimiento.

En general los sistemas de baterías de 125 VCC y 48 VCC no disponen de equipos de desconexión y fusibles de alta capacidad de ruptura para proteger los bancos de baterías en caso de cortocircuito.

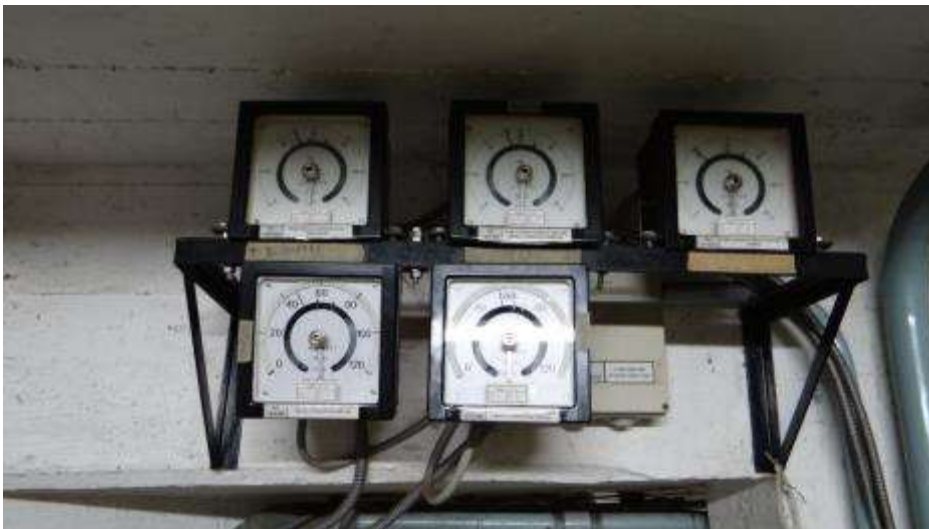
Varios dispositivos de tubo capilar para el monitoreo de temperatura del metal y aceite del cojinete se observaron en servicio de la unidad 1 y 2.

Foto 133 Unidad 1&2 Panel de medición de temperaturas de cojinete y mancal

Estos dispositivos han sido confiables, sin embargo, cuentan con más de 50 años. El personal de Acaray prueba los instrumentos cambiando la temperatura del agua en una cubeta con un termómetro. Se debe instalar más instrumentos de monitoreo de los cojinetes para una mejor protección y redundancia. Se recomienda la

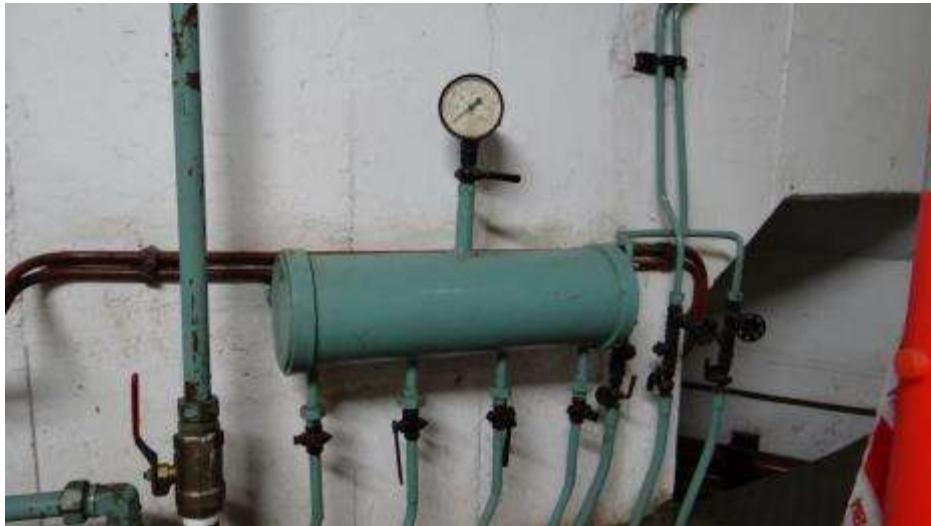
Foto 135 Colector de tubería de Winter Kennedy

No hay medidores operativos de flujo. Se debe considerar lo siguiente:

- Los medidores de Winter Kennedy se recuperaron durante las pruebas de eficiencia. Se podría complementarlos con un transductor de presión diferencial que puede usarse para pruebas de las unidades. Pruebas van a requerir que se purga la tubería todos los días.

- En la imagen 125, los 3 tubos a la derecha del colector son parte del sistema Winter Kennedy. Se puede instalar un transmisor de presión diferencial (Rosemount 3051CD2A02A1AC6S5) a bajo costo, pero necesitará un colector nuevo con válvula de derivación. Se debe mantener un certificado de calibración cuando se utiliza para pruebas.
- Se necesita medidores de caudal del agua de enfriamiento en la salida de los radiadores superficiales. Se debe analizar la disposición actual de la tubería para determinar la cantidad de medidores de caudal que se necesitan. El motor y la válvula del sistema del agua de enfriamiento están en condiciones aceptables.

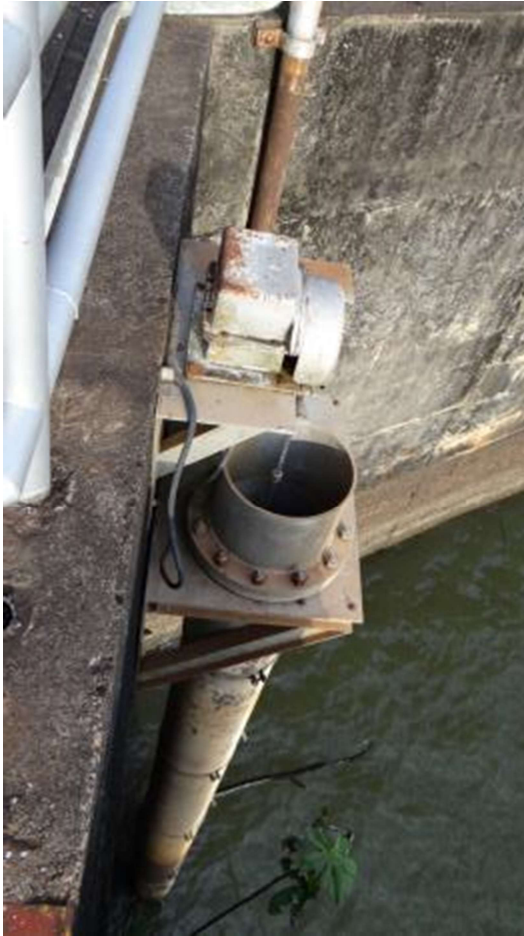
Foto 136 Pozo de medición de niveles en el embalse

- El medidor del nivel del embalse está afuera de servicio. Se necesita un sistema nuevo.

- El fondo del pozo de quietamiento no es accesible y no se sabe si tiene una válvula para cerrar la bocatoma de agua para permitir pruebas de calibración. Se debe procesar la medición de ambos, los niveles de embalse y también de la descarga con un PLC de la central.

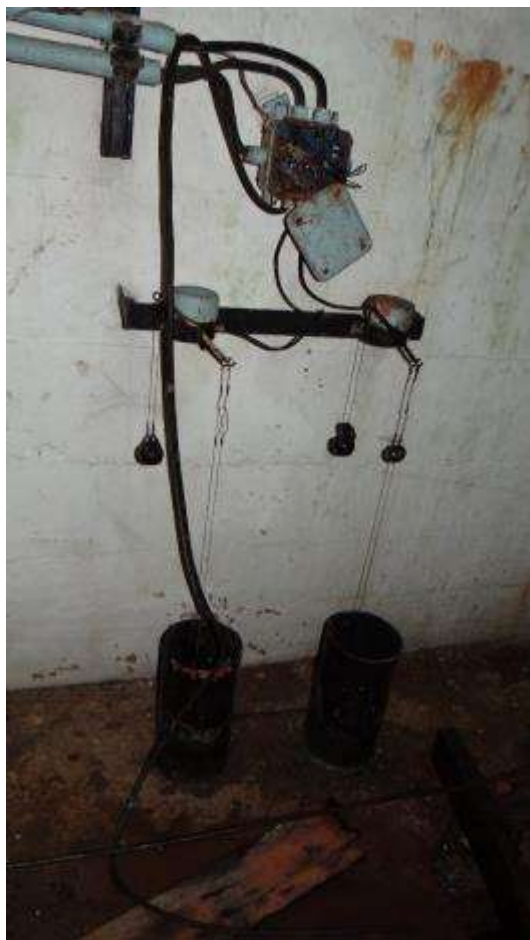
Foto 137 Controles del sistema de drenaje

- El sistema de medición de nivel de las descargas no funciona. No se ubicó el pozo de medición, pero el registrador está en la sala de control.
- El Sistema de drenaje y desagüe utiliza un sistema de 2 flotadores mecánicos y 3 bombas, lo cual es confiable. Como mínimo se debe instalar un sistema en paralelo que mida el nivel de agua en metros y volumen para probar las tasas de bombeo. La central tiene controles Manual/Automático y amperímetros para los motores de las bombas. La caja de conexiones del control de flotador cerca de la ubicación de los sumideros de drenaje tiene su tapa media retirada. Idealmente todo cableado debería tener conductos y cajas de empalme impermeables.
