Informe Final Fase I - Diagnóstico Técnico Integral de la Central Hidroeléctrica Acaray

Volumen 1 - Informe Principal - Final Contrato SP10 - Diagnóstico Integral de los Equipos e Infraestructura, Estudio del Potencial de Incremento de la Capacidad de Generación y Desarrollo de un Plan de Acción Estratégico de la Central Hidroeléctrica Acaray

Revisión 2 - 21 de Julio de 2017

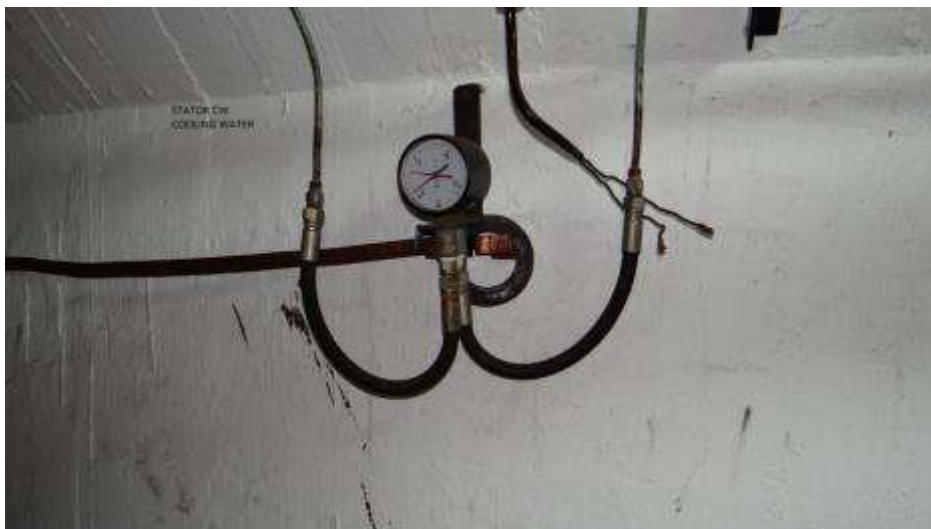
- Los manómetros analógicos requieren una instalación de válvulas para purgar las tuberías y para comprobar la calibración del dispositivo.
- La medición de la presión de la caja espiral necesita válvulas de dos vías. En Foto 138, la válvula del manómetro del promedio de la presión de la carcasa está cerrada - pudo ser que no funciona o necesita calibración. Se debe instalar un medidor de presión completo con válvula de 2 vías y pantalla local (Rosemount 0306RT22BA11, colector 3051TG2A2B21AB4C6S5, pantalla local 03031-0193-0101).
- El interruptor de presión diferencial de la entrada de agua de enfriamiento de estator parece tener la alarma desconectada.

Foto 138 Instrumento de diferencial de agua de enfriamiento desconectado

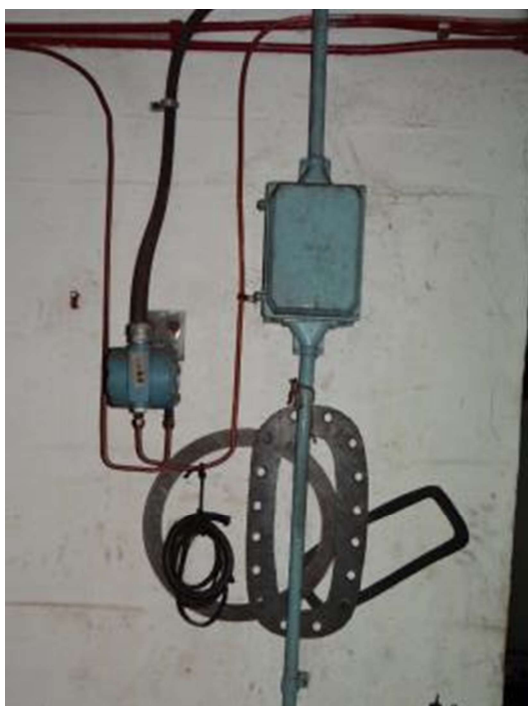
- El transductor de presión diferencial neto de caída puede estar en buenas condiciones, pero se necesita un programador y un calibrador de presión para comprobar la calibración. Se requiere un colector con desviación.

Foto 139 Transductor de presión diferencial neta de caída

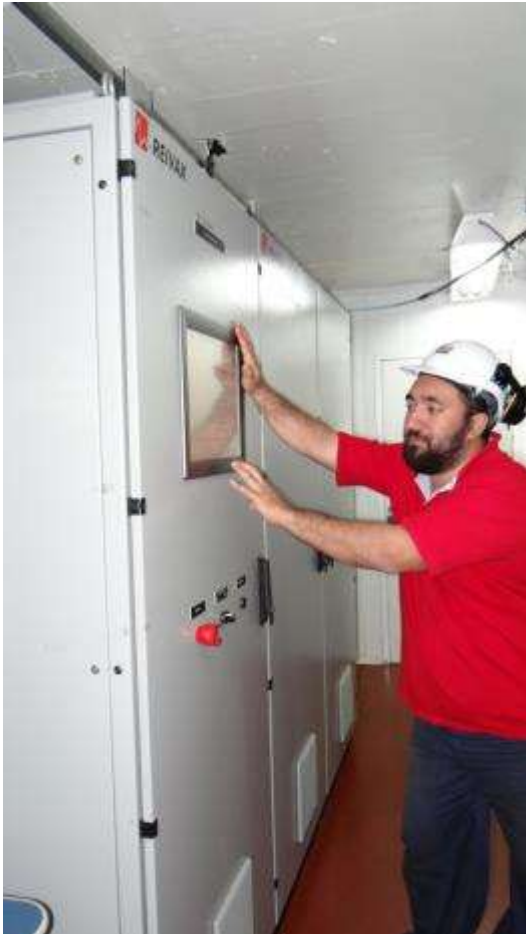
El sistema de control de las unidades 1 y 2 tiene 18 años y debe ser actualizado y configurado como se realizó en las unidades 3 y 4. Los equipos de control de las unidades 3 y 4 fueron actualizados 3 años atrás. El sistema de control de unidad y gobernador de Unidad 1 y 2 residen en un solo PLC mientras que el sistema de control de unidad y gobernador de unidad 3 y 4 está en sistemas separados de PLC redundantes.

Foto 140 Unidad de control de unidades 3 & 4

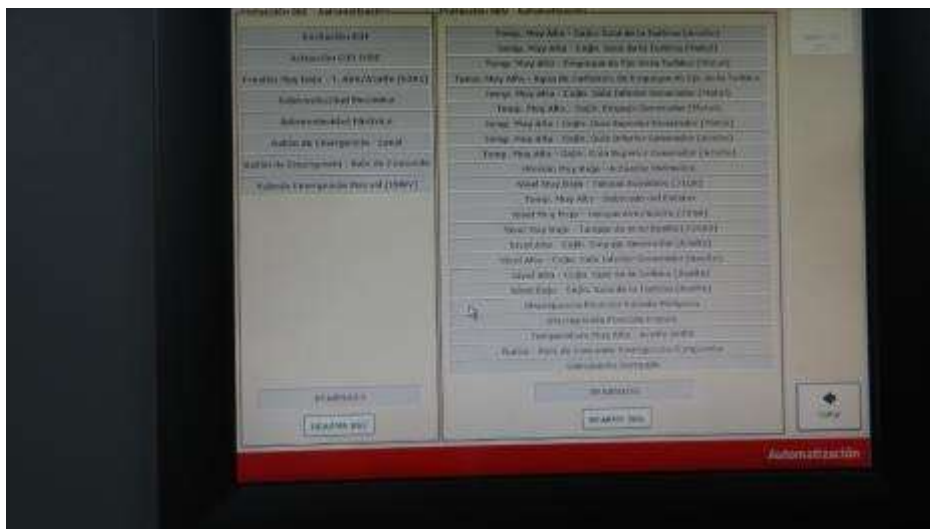
Las protecciones de C.C. de las unidades 3 y 4 se encuentran en el OIS de automatización – gobernador. Se deben instalar protecciones similares en las unidades 1 y 2.

Foto 141 Sistema de protección CC de unidad 3 & 4

Se debe extender el sistema de control y protección CC al sistema de drenaje de la tapa superior de la turbina. Se debe determinar y definir si un nivel de agua MUY ALTO debe disparar la unidad. Nuevos equipos de monitoreo pueden ser necesarios para incorporar el nivel de disparo.

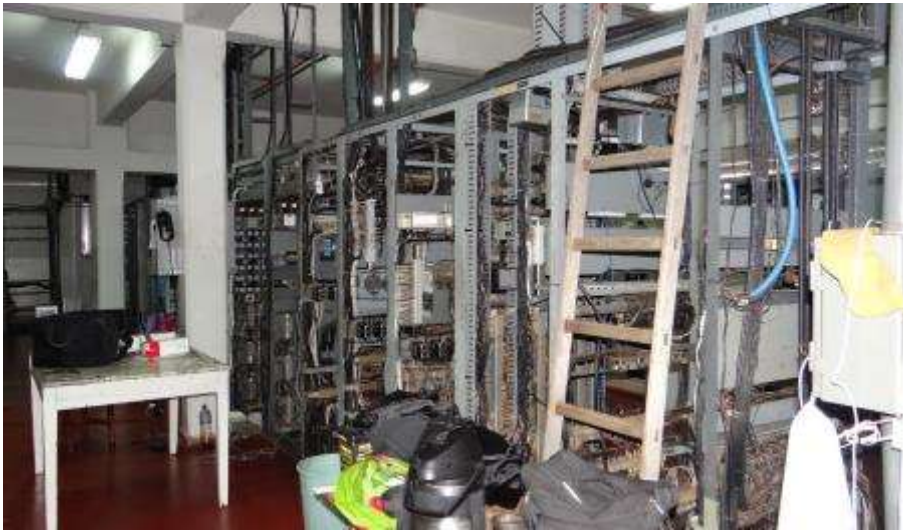
La sala de terminales tiene cables donde al menos tres grupos diferentes de ANDE mantienen un interés. Planos y documentación actualizada permitirán mejorar el tiempo de búsqueda y corrección de errores, así como también mejoras en la disponibilidad de la planta. Se requiere documentación de interconexión para cada armario en caso de no estar disponible. Las etiquetas de los cables no son legibles y se requiere el re-etiquetado de cables. El personal manifestó que las bandejas de cable tienen muchos cables que no son utilizados y estos deben ser removidos.

Foto 142 Sala de terminaciones y cables

La central Acaray debe de procesar y archivar planos “Como Construido” identificando o modificando de acuerdo a mejoras o modificaciones realizadas al sistema. Aunque con la ayuda de personal experimentado en la central, producir los planos “Como Construido” para la sala de terminaciones y las centrales Acaray I y II se estima tomaría al menos 1 año.

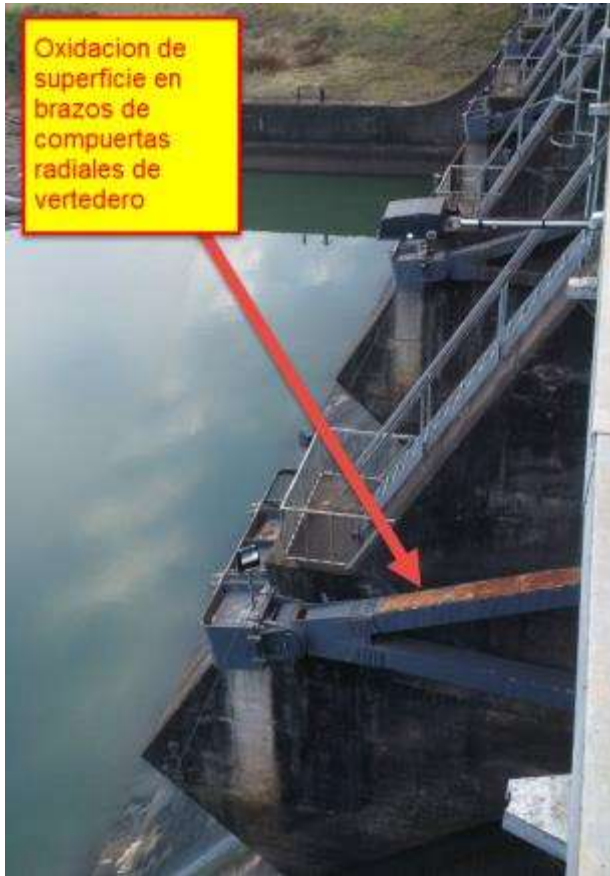
Los cables de acero son originales y su tensión es uniforme alrededor de la chapa de acero y no presentan fisuras o roturas evidentes. El cuerpo y brazos de las compuertas (vigas, chapa de acero) muestran poca corrosión superficial, excepto uno de los brazos de las compuertas el cual muestra que la pintura ha sido desprendida en su totalidad. El sistema hidráulico y de engranaje que acciona el movimiento de los brazos radiales no muestra signos de desgaste. Las gomas o sellos situados en el fondo y en las partes laterales de las compuertas proveen un sello uniforme entre las compuertas y el hormigón adyacente. La lubricación de los cojinetes, engranajes, y pernos parece ser adecuada. No se encontró la falta de lubricación en ninguno de los componentes. Los puntos de inyección de grasas para los cojinetes, pernos y engranes muestran un buen estado, aunque se podrían reubicar y mejorar el acceso a los mismos.

Foto 144 Oxidación de superficie en los brazos de las compuertas radiales

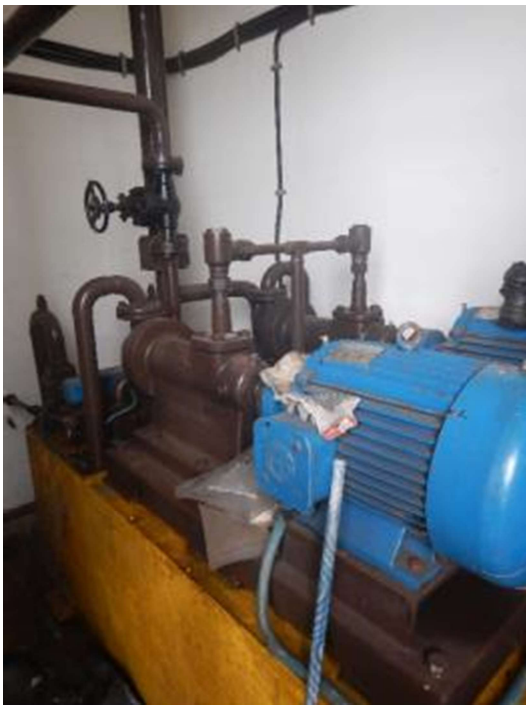
Se notó que las válvulas solenoides electromecánicas, las cuales controlan la dirección del fluido son originales y no se tienen reemplazos en el almacén.

Foto 145 Sistema hidráulico para operar las compuertas

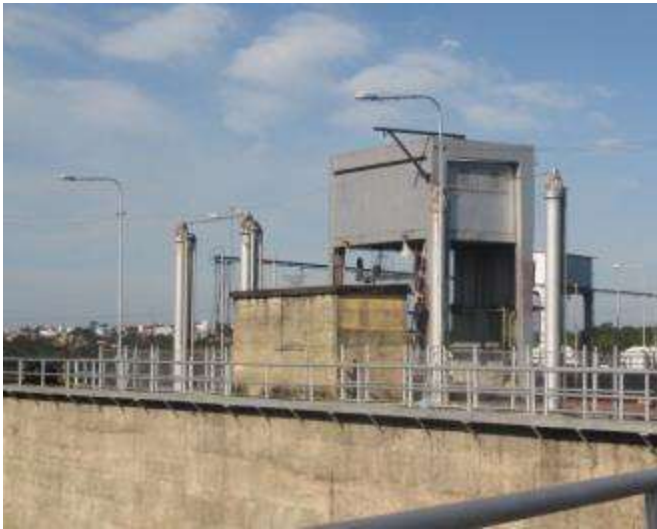
Los cabrestantes que incluyen los tambores, cables de acero, poleas, engranaje y cojinetes no muestran signos de desgaste. Todos los tambores cuentan con más de tres vueltas completas alrededor del tambor cuando el gancho se encuentra en la posición vertical máxima. Los cojinetes, reductores y engranajes se encuentran en buen estado y con una lubricación adecuada. La viga de izaje y ganchos operan sin ninguna dificultad. Sus cojinetes, ruedas y pernos se encuentran en buen estado.

Los motores eléctricos y frenos electromagnéticos de la grúa de obra y los cabrestantes funcionan de forma adecuada según personal técnico de la planta. Los equipos de alimentación, caja de pulsadores e interruptores de final de carrera funcionan sin embargo son obsoletos. Los sistemas de señalización visuales y acústicas no parecen estar en servicio. Todos los cables de acero parecen ser originales y de ser así su vida útil ha sido superada. Las vías de traslación de las grúas se observaron alineadas y en un buen estado.

Foto 146 Grúa de las compuertas de toma, con los cilindros de las compuertas de servicio

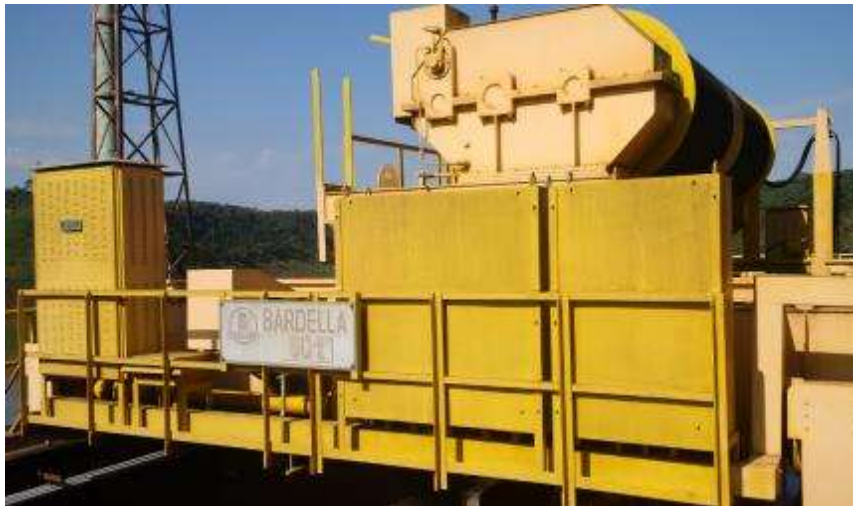
El sistema eléctrico y de control de mando de la grúa es obsoleto y no se tienen componentes de reserva a la mano. Se encontraron los cojinetes lubricados y el cable de acero recubierto ligeramente de grasa. Se inspeccionó el grado de desgaste de las poleas, tambores y cables, así como el estado de los alambres. Visualmente no se encontraron anomalías, sin embargo, los cables de acero ya han pasado su vida útil y sería prudente la planeación de su reemplazo. No se encontró desgaste o fisuras en las ruedas dentadas o engranaje.

Un punto importante de mencionar es la ausencia de barricadas de seguridad alrededor de la grúa y sobre la estructura del hormigón que soporta la grúa. Es de suma importancia la instalación de barricadas de seguridad para brindar una mayor protección y seguridad al personal que tiene que trabajar alrededor de la grúa de compuertas stoplogs.

Foto 147 Grúa de compuertas stoplog de Acaray II

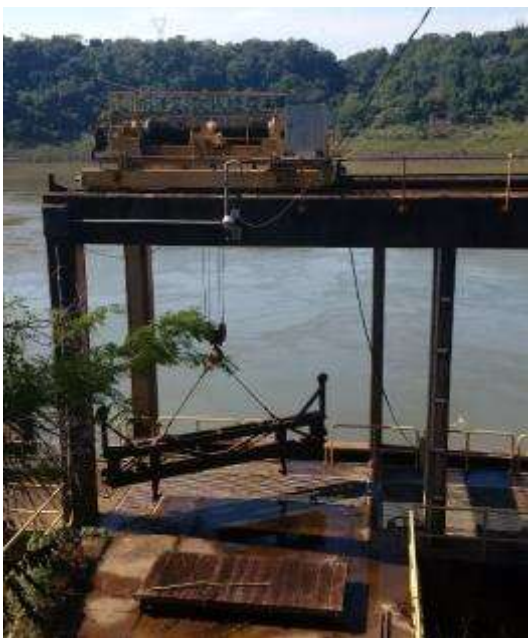
El personal de la planta indicaba que en algunas ocasiones cuando hay mucho caudal en el río Iguazú, ese forma un taponamiento hidráulico al río Paraná y el nivel de agua ha llegado a inundar la zona de la grúa. Cuando esto ocurre, se remueven todos los componentes eléctricos para protegerlos y evitar que se mojen. Dado que es una condición bastante infrecuente, es difícil recomendar una solución, ya que la grúa está montada sobre una estructura de acero bastante alta y esbelta.

Foto 148 Grúa de compuertas stoplogs de salida de Acaray I

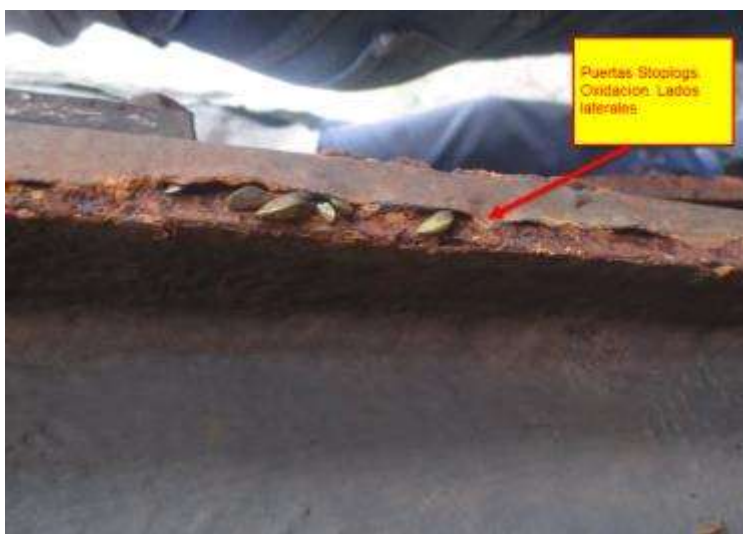
Las compuertas stoplog y el dispositivo de izamiento muestran áreas de oxidación. Las compuertas de descarga son cerradas por una serie de compuertas stoplog las cuales son instaladas deslizándolas sobre una pendiente inclinada. Según el personal de planta, frecuentemente las compuertas se atrancan al momento de ser deslizadas sobre las guías y complica la tarea de instalación y remoción de las mismas. Cabe mencionar que el personal técnico de la planta indicó tener problemas en el sellado de las secciones superiores las cuales carecen del contrapeso indicado para lograr un sellado eficiente. Las gomas de tipo nota musical no presentaron grietas, depresiones, aplastamientos, cortaduras ni falta de tornillos en sus respectivos soportes de sujeción.

Foto 149 Oxidación en las compuertas stoplogs

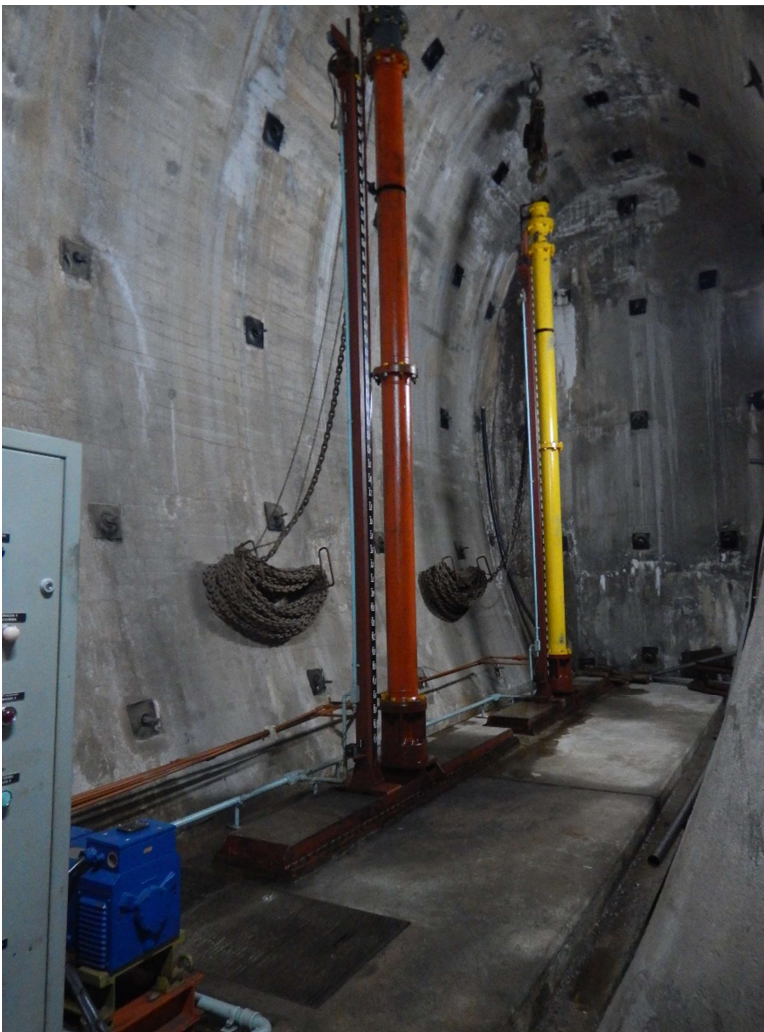
Foto 150 Servomotores para accionar las compuertas de servicio de grupo 2

Estas compuertas incluyendo el equipo hidráulico servomotores fueron reparadas en el pasado. No se activaron las compuertas durante la visita inicial pero el personal técnico comentó que frecuentemente se tienen problemas con la operación del sistema hidráulico.

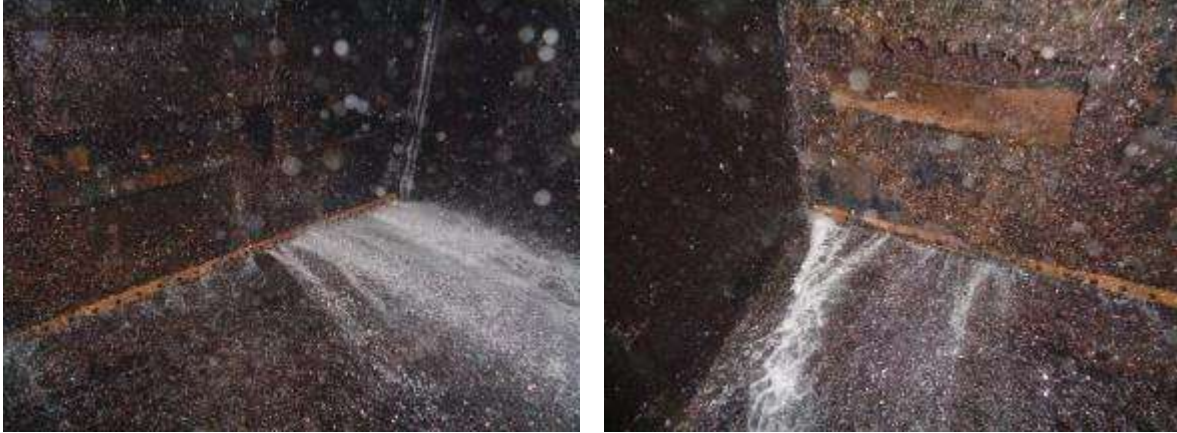
Durante la inspección de la tubería forzada se inspeccionaron las compuertas y se encontraron pérdidas de agua en los sellos inferiores.

Foto 151 Tubo Difusor – Filtración de la compuerta de la unidad 2

- Monitorear pérdidas o fugas de aceite hidráulico a través de los sellos en los servomotores
- Cambiar sellos inferiores de las compuertas, si hay oportunidad

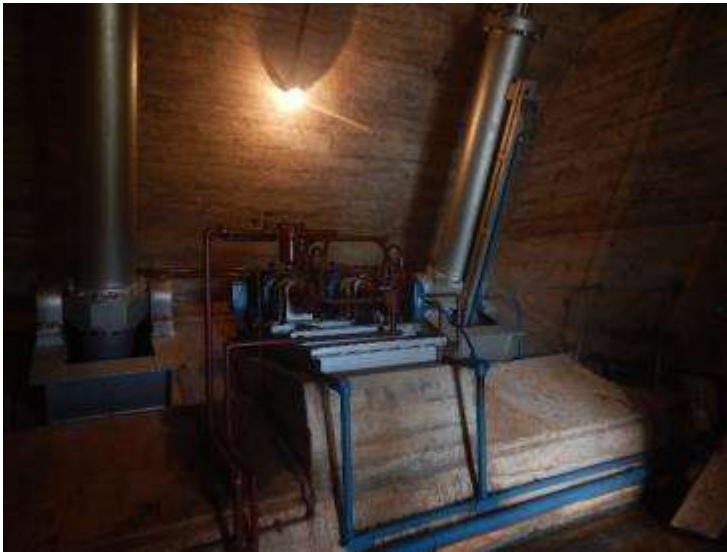
Foto 152 Mecanismos hidráulicos para operar las compuertas de fondo

El personal de planta comentó que las compuertas de sector para desagüe profundo no se utilizan y se encuentran fuera de servicio desde su instalación. No se sabe si hay acumulación de sedimentos lado aguas arriba de las compuertas.

5. Rehabilitación de las unidades hidráulicas y actuadores. Es posible que se debe instalar unos arrostramientos temporales para evita que la compuerta se mueva al quitar los cilindros hidráulicos.

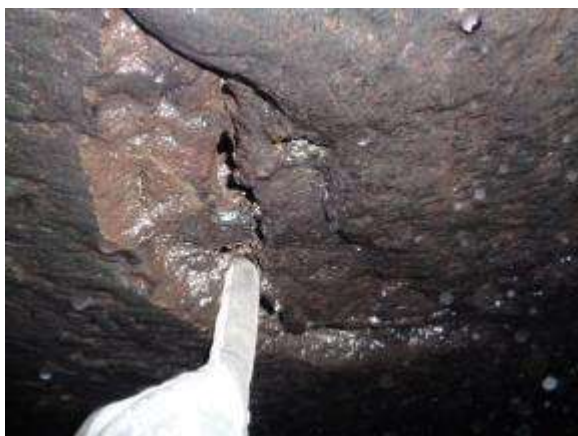
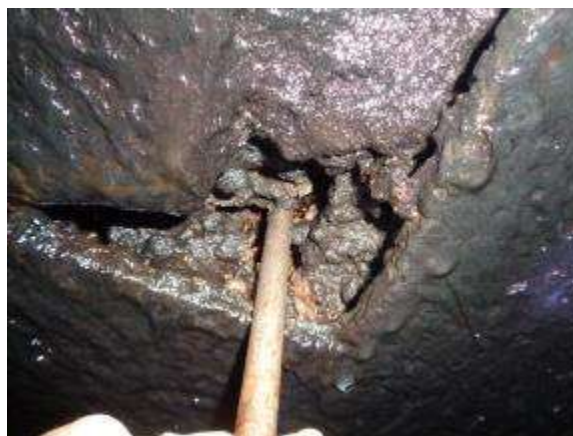
El martes 7 de marzo, 2017, se efectuó la inspección del tubo difusor de la unidad # 2. EL hormigón expuesto después del recubrimiento metálico presenta serias deficiencias. Cavidades con profundidades hasta de 15 cm con refuerzo expuesto se observaron en varios sectores de la estructura. El recubrimiento metálico se encontró en buen estado con gran cantidad de sedimentos adheridos. Las pérdidas en las compuertas hidráulicas son mayores que las esperadas para este tipo de estructura, en algunas secciones se presentan huecos en el hormigón alrededor de las guías de las compuertas hidráulicas.

Foto 153 Tubo Difusor – Cavidades en el hormigón

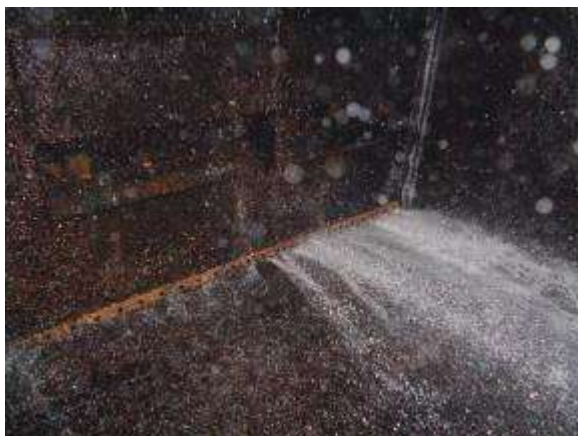
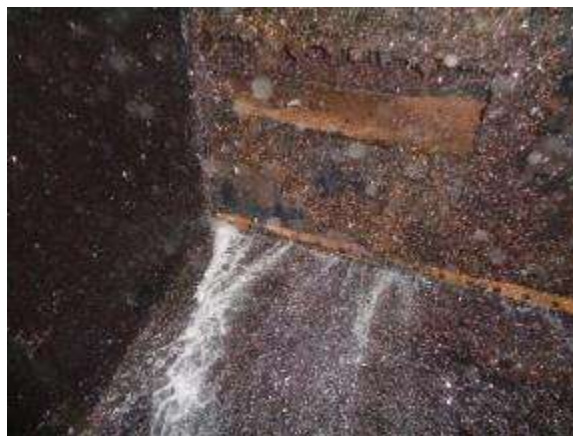
Foto 154 Tubo Difusor – Filtración de la compuerta de la unidad 2

Los sellos de las 4 compuertas deberán ser cambiados considerando que ya han cumplido con el periodo vida útil estimada.

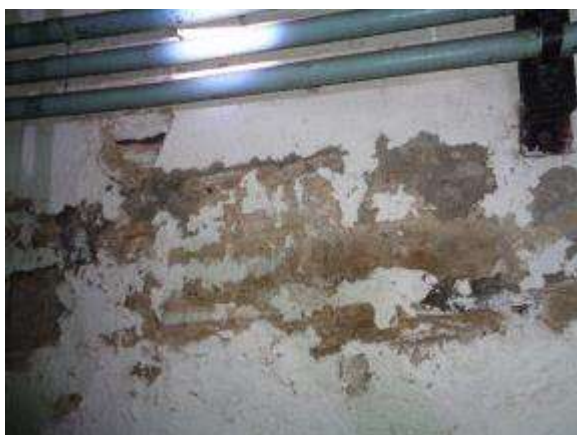
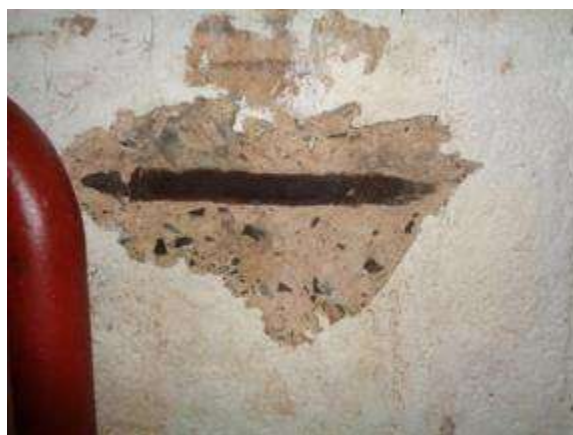
En general el hormigón se ve en buenas condiciones. Sin embargo, existe una humedad en el sector de aguas arriba, debido a filtraciones de la válvula mariposa, sistema de bypass de drenaje y a condensación, que hacen necesario reparaciones locales en el hormigón y nueva pintura.

Foto 157 Humedad en el hormigón aguas arriba de las unidades

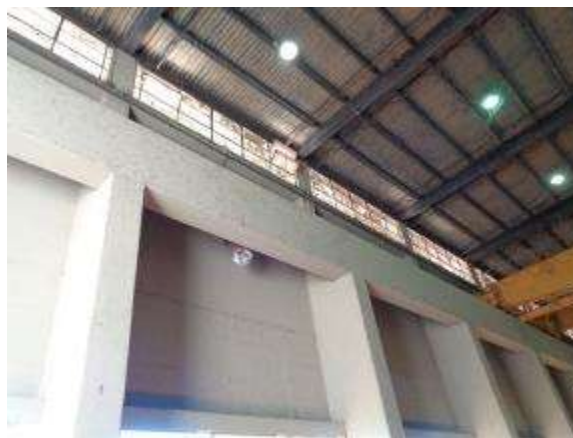
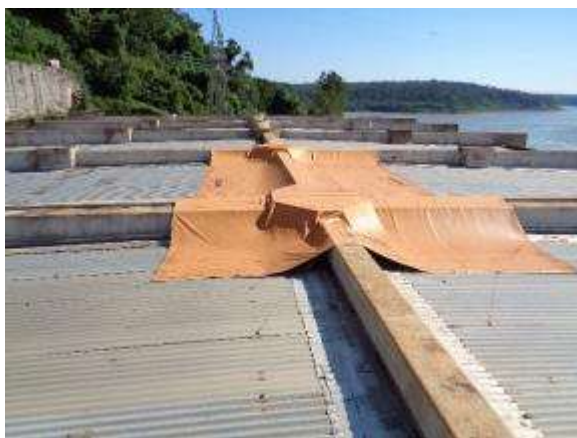
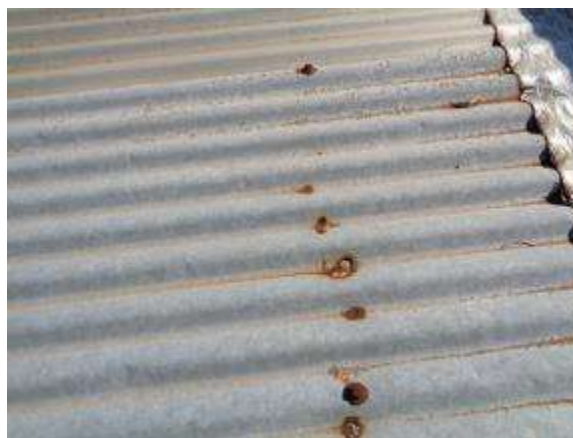
El techo se encuentra en mal estado con filtraciones y deterioro de las chapas. Se recomienda el cambio completo de las chapas del techo.

Foto 162 Techo Central Acaray I.

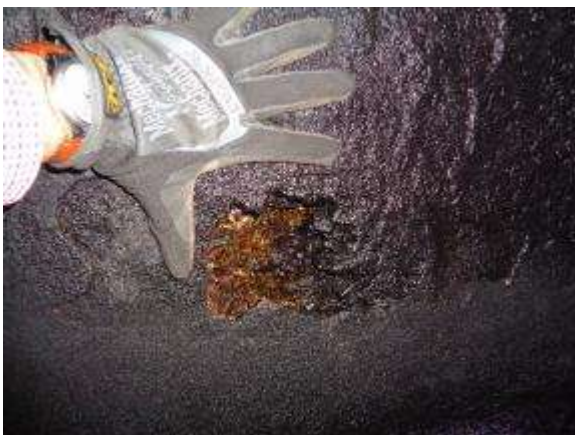
Se efectuó la inspección de los tubos difusores de las unidades # 3 y # 4. EL hormigón presenta algunas deficiencias después del recubrimiento metálico, cavidades con profundidades hasta de 5 cm se encontraron. El recubrimiento metálico se encontró en buen estado con gran cantidad de sedimentos adheridos. Las filtraciones en las compuertas stoplogs son mínimas.

Foto 163 Cavidades/erosión en el concreto del tubo difusor.

Se recomienda una reparación a las cavidades encontradas en el hormigón para extender la vida útil de esta estructura. Se debe efectuar una limpieza total del recubrimiento metálico para verificar la condición de la pintura epóxica y evaluar su necesidad de ser re-pintada. Aunque las compuertas stoplogs no presentan mayores filtraciones, se recomienda que los sellos sean inspeccionados y de ser posible remplazados debido a que ya cumplieron su vida útil.

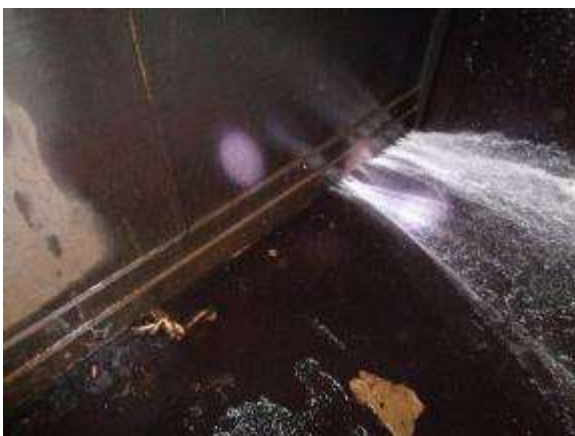
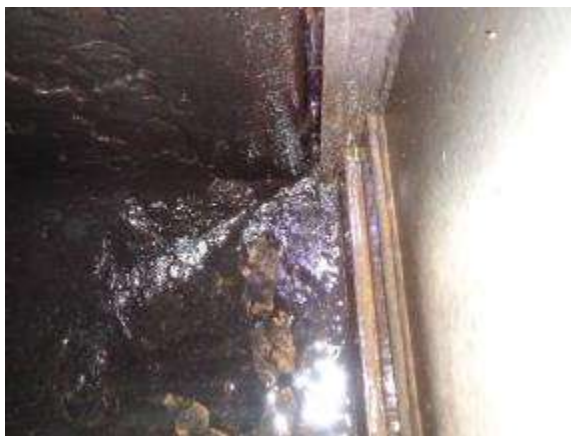
Foto 164 Tubo Difusor – Filtración de en las compuertas de las unidades 3 y 4

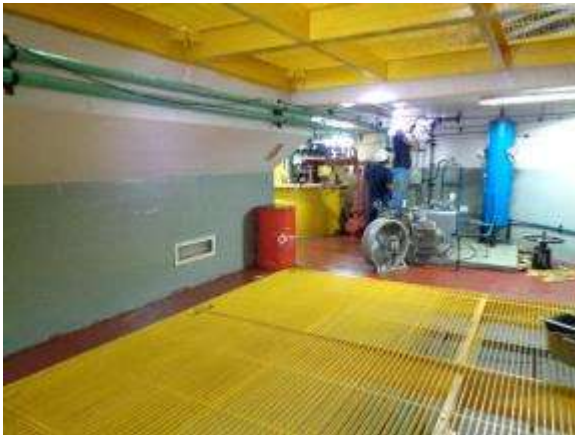
En este piso se encuentran la tapa de la turbina, el regulador de velocidades y su sistema hidráulico, electro-compresores de la unidad hidráulica, sistema bombas de drenaje, CCM (*centro control motores*), el acceso al caracol, el sistema de control local de las unidades, y el acceso al pozo de drenaje. En general el hormigón se ve en buenas condiciones.

Foto 167 Visita general Piso 2 en buenas condiciones

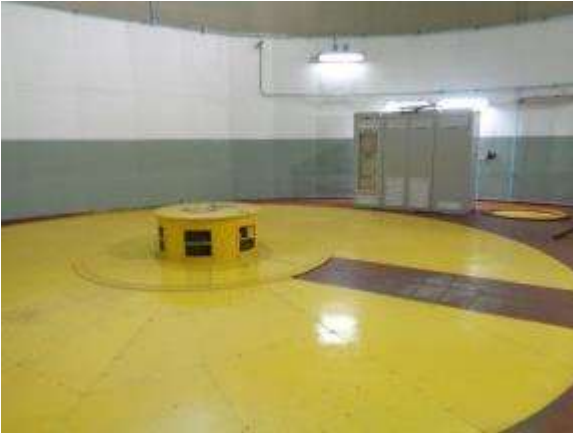
Foto 168 Visita general Piso 4 en buenas condiciones

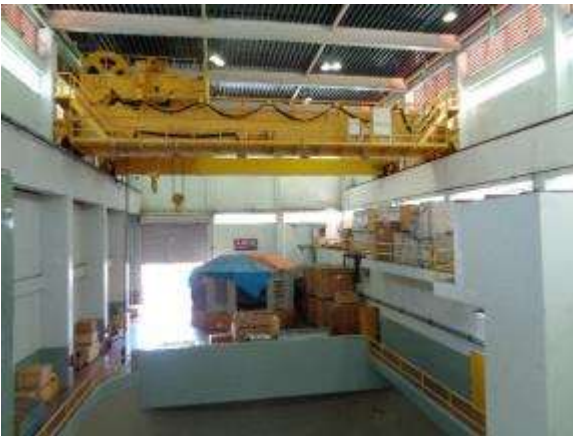
En este piso se encuentra el área de montaje, el sistema de ventilación de aire dentro de la casa de máquinas, los servicios sanitarios y los servicios auxiliares. También se encuentran la grúa Marca Bardella de 180 ton de capacidad con un gancho de servicio de 15 ton, con apoyo de rueda a la EL. 138.50 m. El hormigón se encuentra en buen estado con algunas evidencias de filtraciones en el pozo elíptico.

El techo se encuentra en mal estado con filtraciones y deterioro del recubrimiento aislante. Se recomienda el cambio completo del techo.

Foto 169 Vista general Piso 5 en buenas condiciones

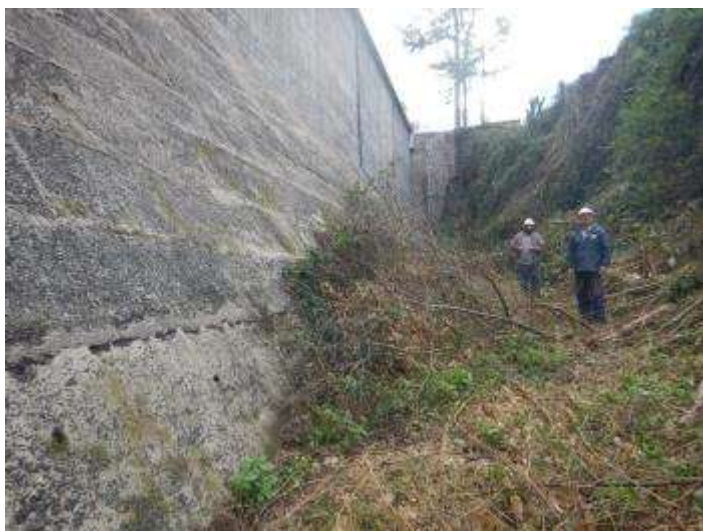
Foto 174 Acceso a la entrada de la galería de drenaje. Se puede apreciar la rugosidad de hormigón con la erosión de la matriz cementicia

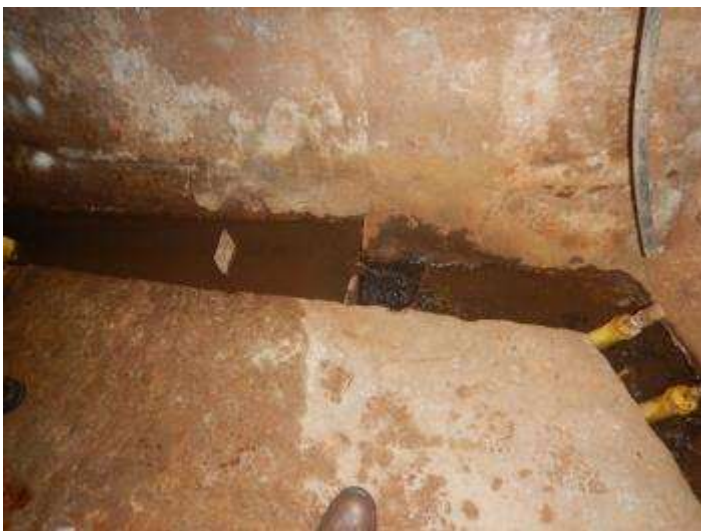
La zanja de colección de agua tiene instalado en varias partes vertederos de medición tipo V.

Foto 180 Vertedero tipo V en la canaleta en la galería

No se sabe si hay un programa de auscultación para controlar los caudales.

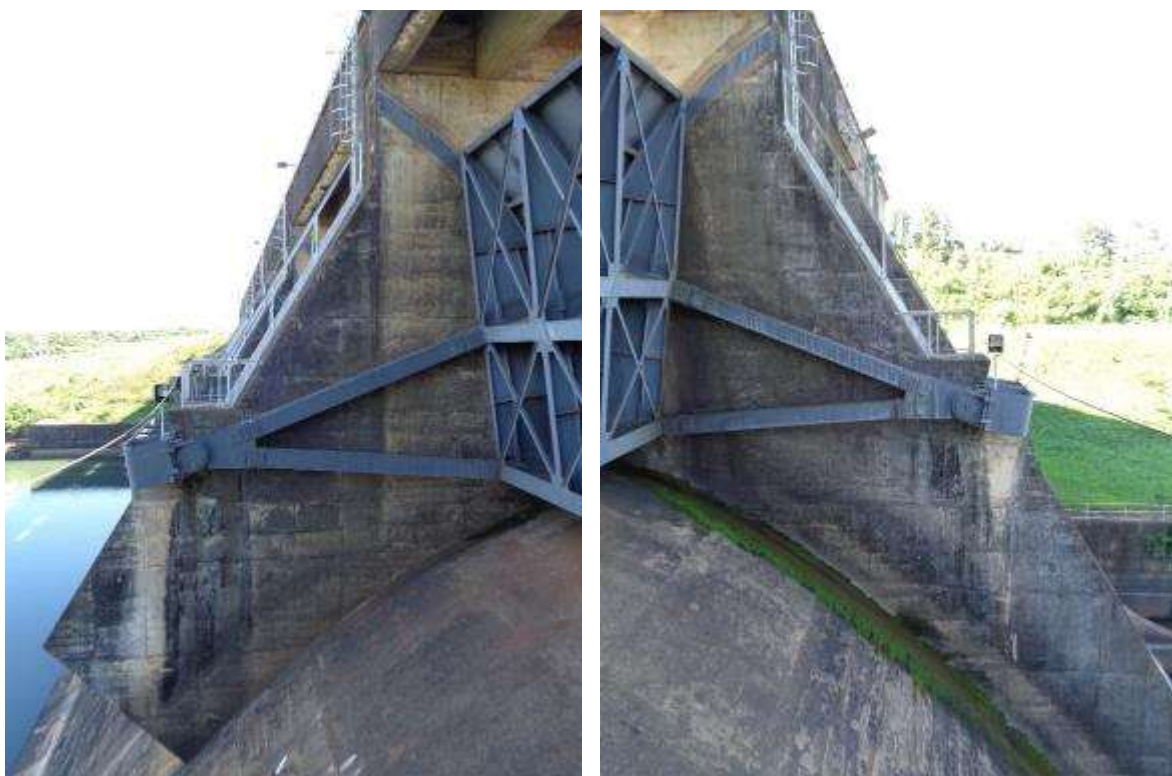
Vertedero # 1: concreto en buen estado, algunas secciones de la compuerta radial requieren pintura de protección. La escalera de acceso al bloque del muñón esta suelta y partida en la base y requiere mantenimiento.

Foto 182 Vertedero Bahía No.1 – Paredes laterales

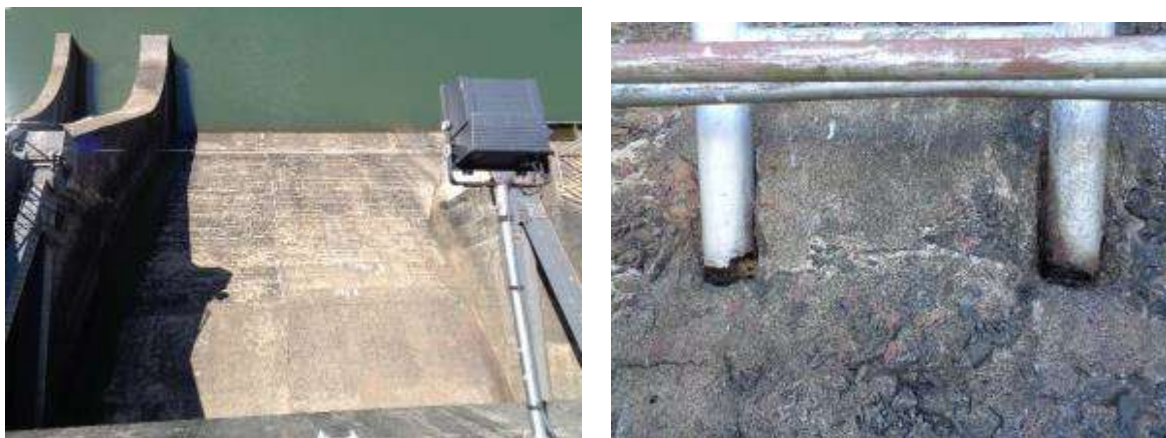
Foto 183 Vertedero Bahía No.1 – Losa rápida y detalle escalera de acceso

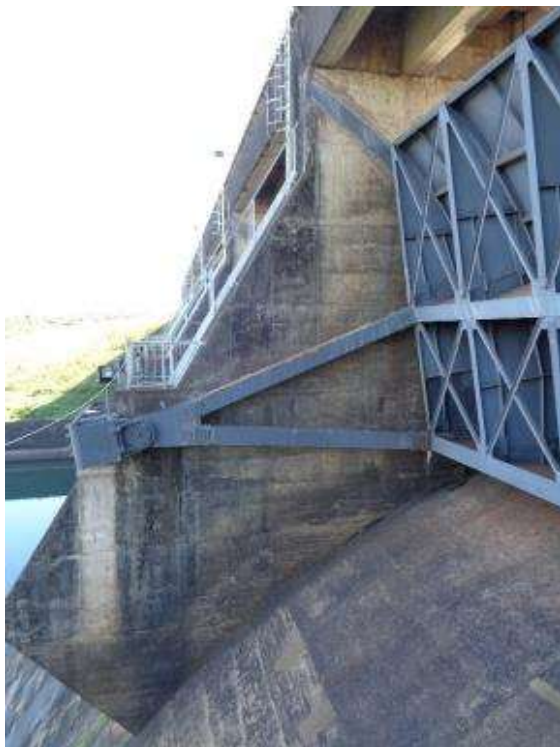
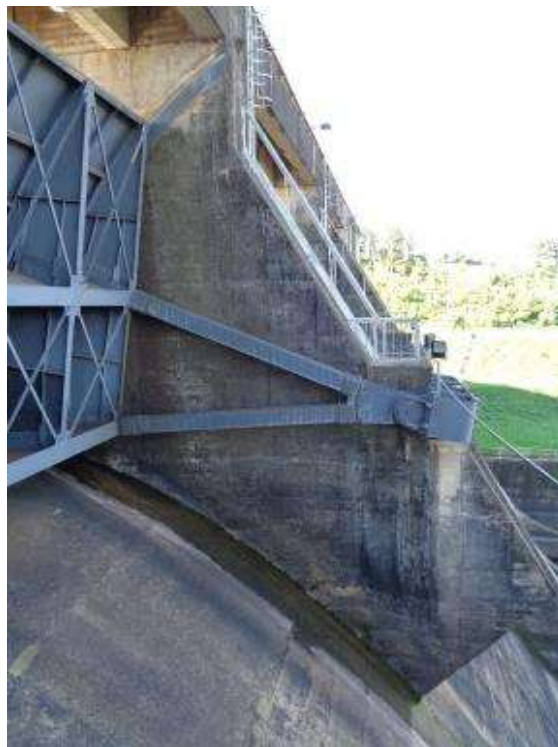
Vertedero #2: concreto en buen estado, algunas secciones de la compuerta radial requieren pintura de protección.

Foto 184 Vertedero Bahía No.2 – Paredes Laterales

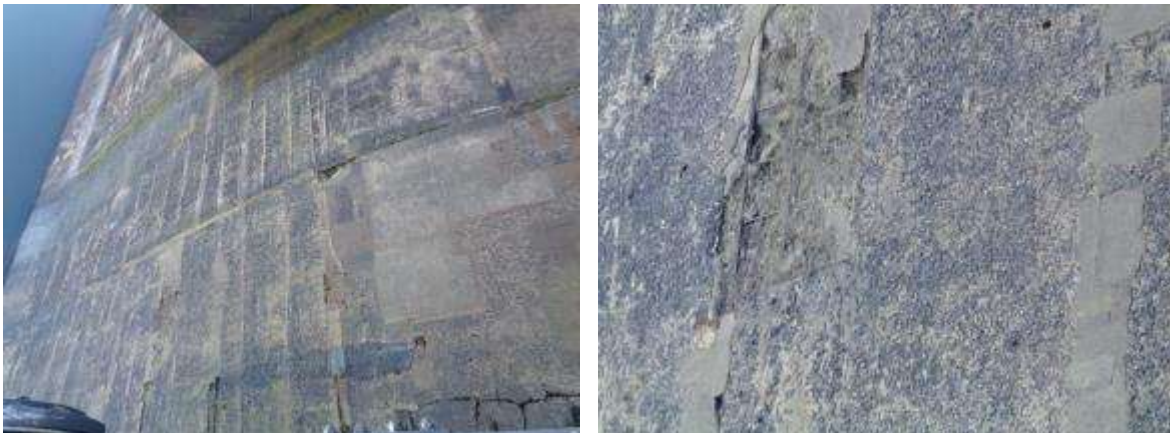
Vertedero #4: concreto en aceptable estado con huecos a lo largo de la junta vertical de construcción y en el vano izquierdo de la losa rápida con refuerzo expuesto, que requieren reparación; algunas secciones de la compuerta radial requieren pintura de protección.

Foto 187 Vertedero Bahía No.4 – Cavidades en la losa rápida

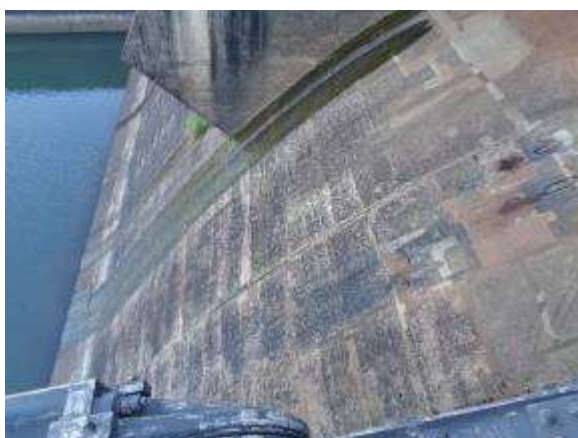
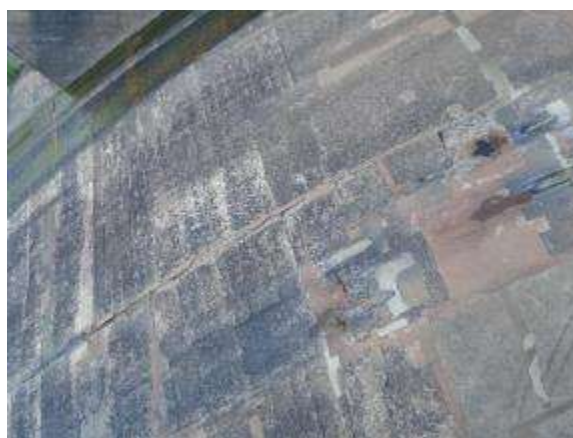
Vertedero #5: concreto en aceptable estado con huecos a lo largo de la junta vertical de construcción que requieren reparación; algunas secciones de la compuerta radial requieren pintura de protección.

Foto 188 Vertedero Bahía No.5 – Cavidades en la losa rápida

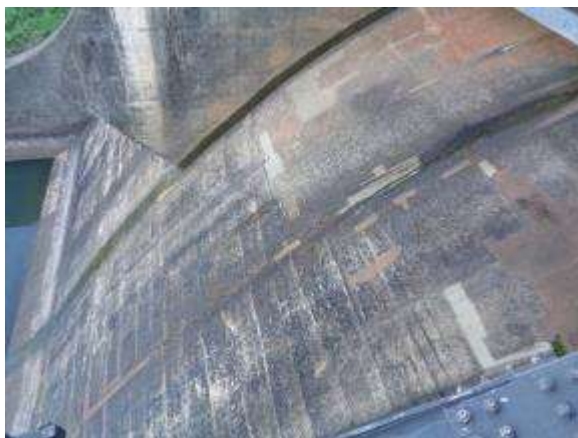
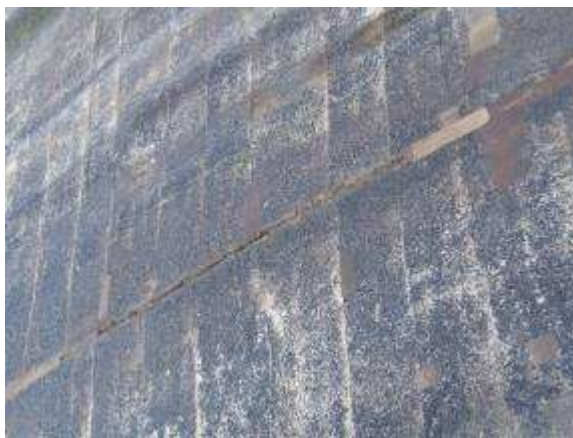
Vertedero #6: concreto en aceptable estado con huecos a lo largo de la junta vertical de construcción que requieren reparación; algunas secciones de la compuerta radial requieren pintura de protección.

Foto 189 Vertedero Bahía No.6 – Cavidades en la losa rápida

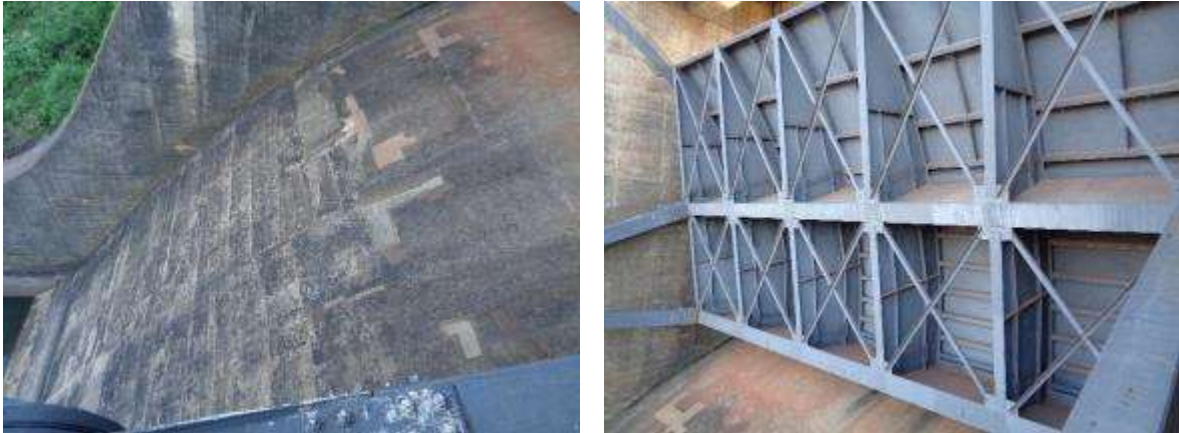
Vertedero #7: concreto en buena condición; algunas secciones de la compuerta radial requieren pintura de protección.

Foto 190 Vertedero Bahía No.7 – Hormigón en buena condición

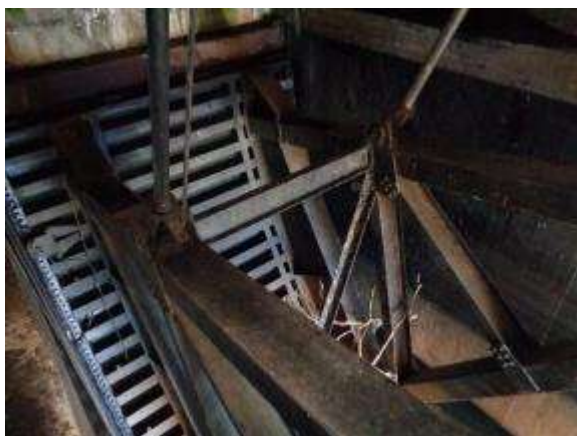
De acuerdo con personal de ANDE, estas compuertas no han sido utilizadas durante la vida útil de la presa. Se encuentran en aceptable condición, aunque requieren mantenimiento para su operación. En el lugar se encontró gran acumulación de guano de murciélago que debe ser removido. La malla metálica de la puerta de acceso #2 está rota y sirve para el ingreso de murciélagos, deberá ser reparada.

Foto 191 Descarga de Fondo – Compuerta Radial

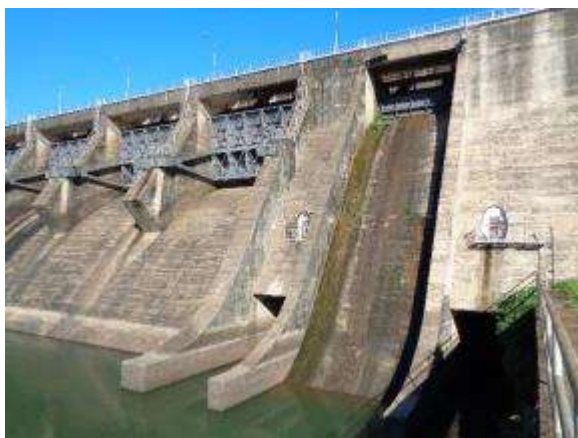
De acuerdo con personal de ANDE, esta compuerta se utiliza con relativa frecuencia y se encuentra en condiciones operacionales. El concreto se encuentra en condiciones aceptables, sin embargo, existe una cantidad de maleza (yuyos) que deben ser removidos, donde se presume existen huecos que deberán ser reparados.

Foto 192 Compuerta de Flotantes – Presa Acaray

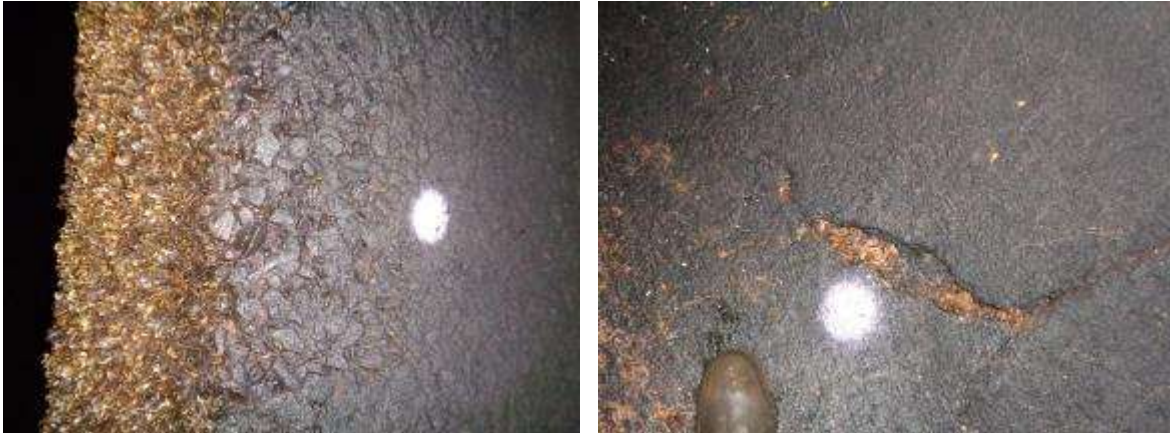
Foto 194 Toma Acaray II - Pila central con mejillón adherido y abrasión/cavidades en el hormigón

- Huecos en el hormigón y las zonas con mayor presencia de abrasión deben ser reparados.
- Investigar el uso de un material tal como pintura antiencrustrante utilizado en los cascos de barcos que repele la adhesión de los “mejillones dorados” tanto al concreto como a la compuerta.
- Investigar la condición actual de la pintura de protección de la compuerta hidráulica, las rejillas de escombros, las compuertas stoplogs y sus respectivos sellos que se presume están deteriorados.

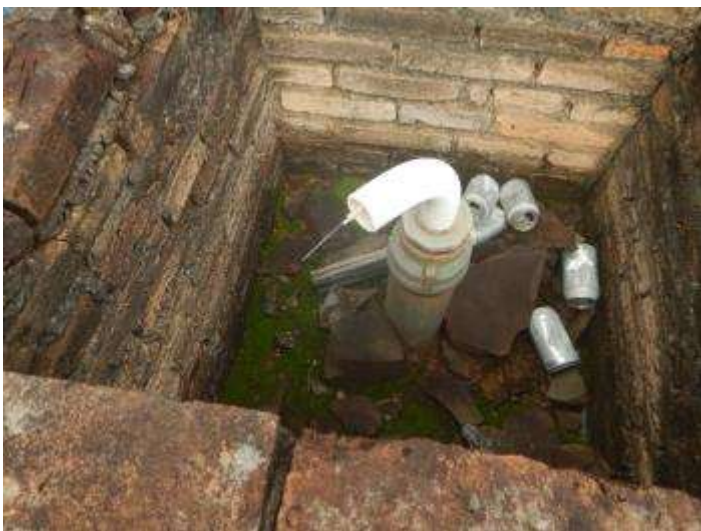
Hay piezómetros y monolitos topográficos instalados en el estribo derecho del terraplén, pero por su condición se presume que no han sido utilizados por varios años (arbustos crecidos alrededor de los monolitos, cables sin conexión de piezómetros eléctricos, etc.). No está claro si hay un programa de auscultación de la instrumentación en la parte exterior de la presa. Se debe rehabilitarlos e implementar un programa de auscultación para monitorear la condición del terraplén.

Foto 197 Piezómetro con cables ya cortados

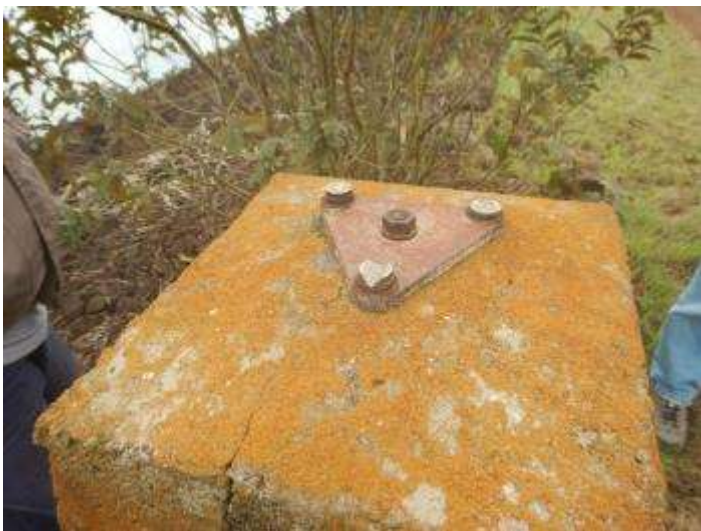
Foto 198 Monolito topográfico estribo derecho, con arbusto impidiendo su uso

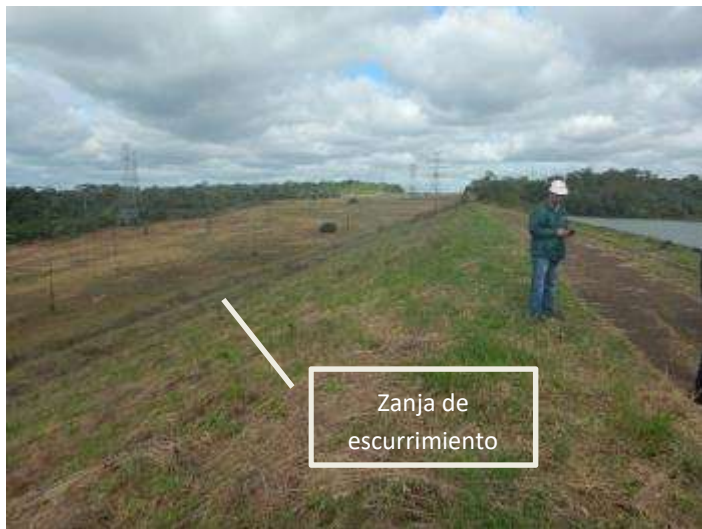
En el terraplén del margen derecho, aguas abajo, hay zanjas para recoger el escurrimiento y/o cualquier exfiltración de la masa rocosa. Dichas zanjas no están limpias y tienen arbustos y vegetación creciendo en ellas.

Foto 199 Terraplén margen derecho con zanja para captar escurrimiento y/o exfiltraciones

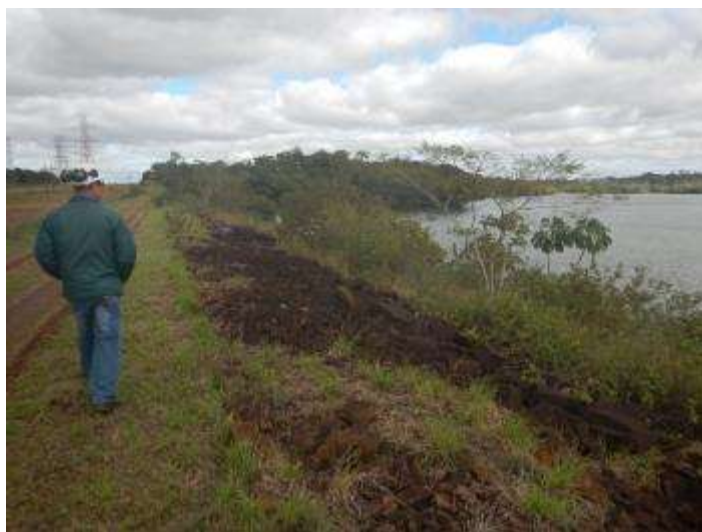
En el terraplén del margen derecho, en general aguas arriba, el talud está limpio aparte de una sección de aproximadamente 100 m donde hay arbustos y árboles que se debe despejar y limpiar. El talud aguas abajo está despejado y limpio.

Foto 200 Sección del talud aguas arriba con vegetación que se debe remover
