Informe Final Fase I - Diagnóstico Técnico Integral de la Central Hidroeléctrica Acaray

Volumen 1 - Informe Principal - Final Contrato SP10 - Diagnóstico Integral de los Equipos e Infraestructura, Estudio del Potencial de Incremento de la Capacidad de Generación y Desarrollo de un Plan de Acción Estratégico de la Central Hidroeléctrica Acaray

Revisión 2 - 21 de Julio de 2017

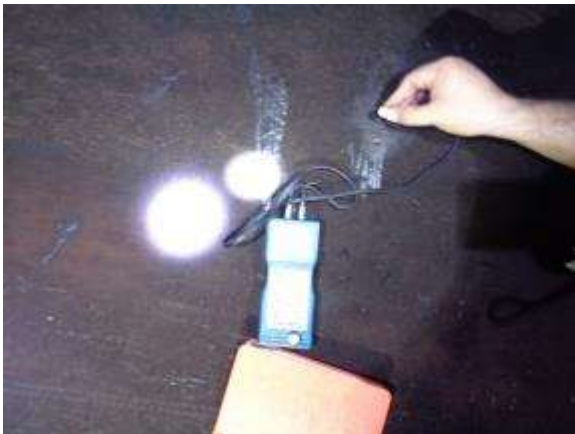
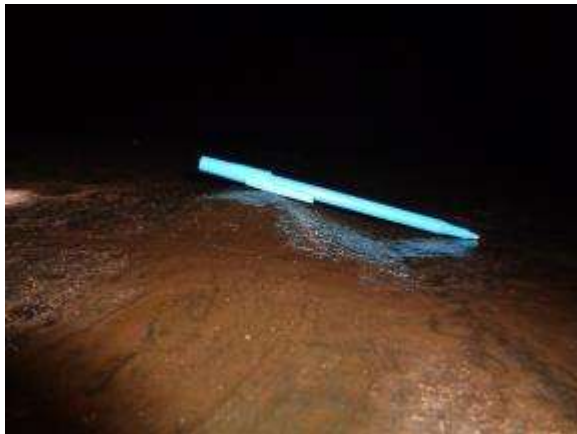
En general, la tubería se encuentra en condiciones aceptables. Algunas secciones o virolas, presentan vacíos en diferentes tamaños. Estructuralmente esto no debería presentar ningún riesgo, sin embargo, se requiere una nueva inspección para comparar su condición en aproximadamente 5 años. Solo fueron inspeccionados los primeros 459 m de la tubería (o 185 virolas) hasta el cambio de pendiente, debido a los riesgos

deslizamiento o caída para el personal en la sección inclinada de la tubería. Aproximadamente un 45% de la tubería inspeccionada tiene algún tipo de defecto. Los detalles de la inspección se presentan en Anexo A-1.

Foto 202 Medición de espesores de la tubería de aducción de Acaray I, deformación Virola # 165

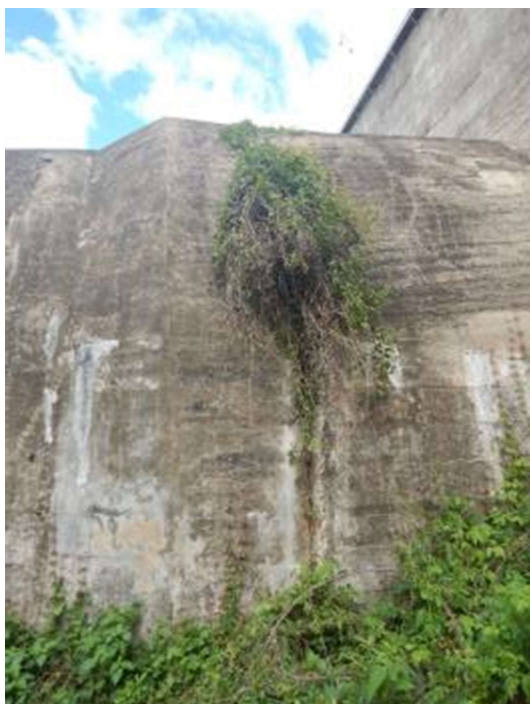
El hormigón de protección de la conexión de la toma con las tuberías no se encuentra en condiciones aceptables. Presenta agrietamiento y desprendimiento de pedazos de concreto. La junta de expansión está llena de material orgánico (plantas). Estas plantas deben ser removidas a fin de minimizar el deterioro de la estructura. Se deberán efectuar cálculos de capacidad de carga de estos concretos a fin de evaluar su futura reparación. Además, hay filtraciones en el empalme de tubería #1 con el cuerpo de la presa. Se debe inyectar esta zona, aunque las filtraciones no son significativas.

Foto 205 Apertura de la junta de construcción en tubería forzada #2 desde aguas arriba

- Limpiar juntas de expansión de material orgánico (plantas) para minimizar el deterioro de la estructura.
- Se deberán efectuar cálculos de capacidad de carga de estos concretos a fin de evaluar su futura reparación.
- Además, hay filtraciones en el empalme de tubería #1 con el cuerpo de la presa. Se debe inyectar esta zona, aunque las filtraciones no son significativas.
- Revestimiento metálico dentro de las chimeneas debe ser arenado y repintado cuando la central salga de servicio para un mantenimiento mayor o proceso de rehabilitación.

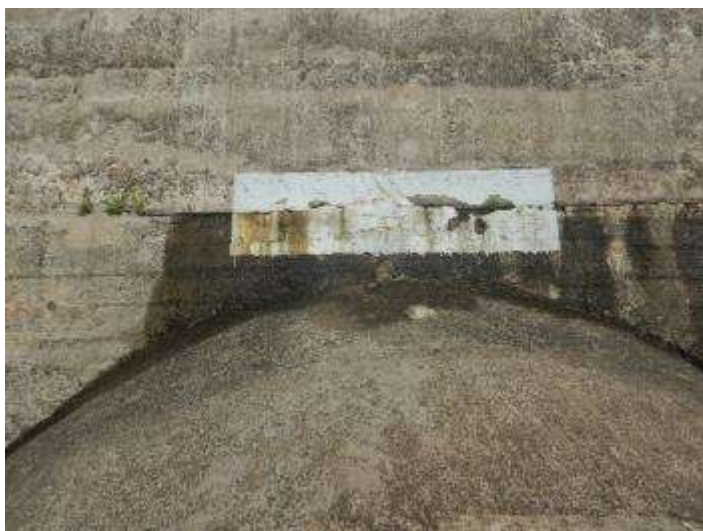
Foto 206 Filtraciones arriba de la tubería forzada #1 con el empalme con la presa, con evidencias de intentos de reparaciones anteriores

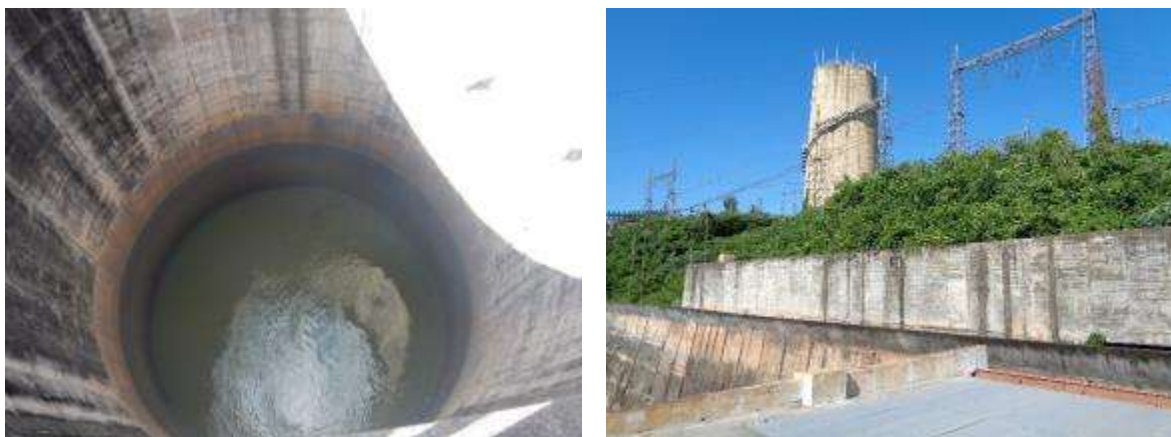
Las chimeneas de equilibrio están en buenas condiciones sin ninguna evidencia de fuga de agua. Las escaleras están en buen estado sin oxidación o deterioro. El revestimiento metálico dentro la chimenea debe ser arenado y repintado cuando la central salga de servicio para un mantenimiento mayor o proceso de rehabilitación.

Foto 208 Interior de la chimenea de equilibrio de Acaray I y panorámica de la de Acaray II

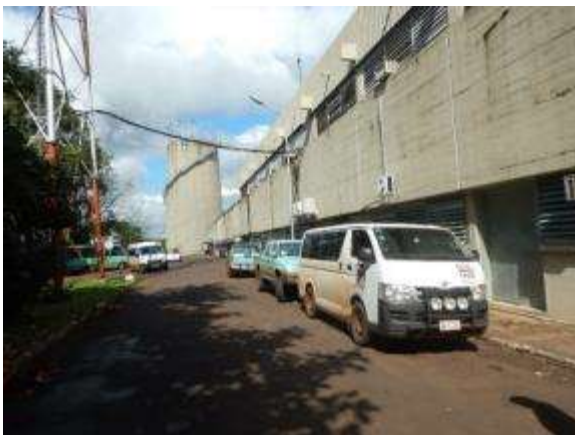
Los edificios auxiliares se observan en general en buenas condiciones. Sin embargo, se requiere una rehabilitación para renovarlos y actualizarlos, incluyendo reemplazo de ventanas, sistemas de ventilación y sistema eléctrico, pintura, coberturas de piso, etc.

En su mayoría, los techos necesitan un muy buen mantenimiento o incluso un cambio que garantice la operación normal de la central por los próximos 30 años.

Foto 209 Edificio de control y oficinas con chimenea de Acaray I detrás

- Rehabilitación para renovarlos y actualizarlos, incluyendo reemplazo de ventanas, sistemas de ventilación y sistema eléctrico, pintura, coberturas de piso, etc.
- Cambio de techos o buen mantenimiento para garantizar su estanquidad.
- Cimientos de las estructuras de la subestación requieren reparación para evitar deterioro.
- Instalar en las escaleras marineras jaulas de seguridad al exterior y plataformas de descanso donde falten. Algunas de las escaleras parecen oxidadas y con necesidad de ser reemplazadas.
- Deterioro del hormigón en las losas exteriores, las cuales deben ser reparadas para evitar peligro de tropiezo.
- Reparar deterioro de la mampostería en el edificio de mantenimiento de electrónicos.
- Adecuar área de estacionamiento vehicular

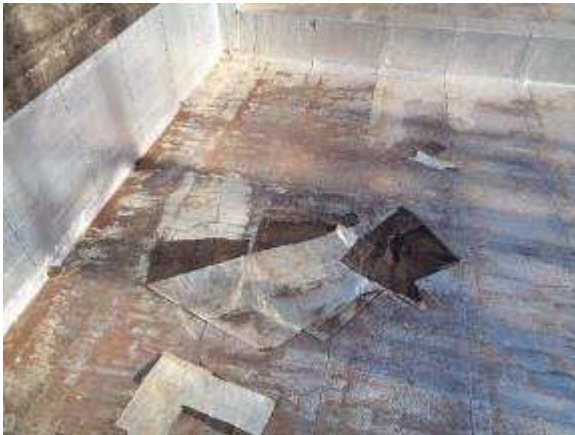
Foto 212 Deterioro del techo de la sala de operaciones y gerencia de la central

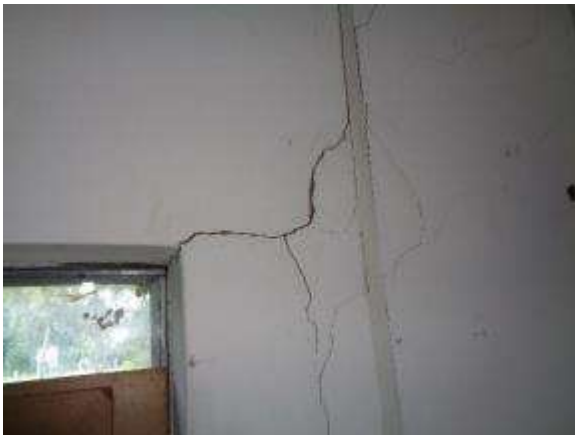
Foto 213 Deterioro de la mampostería en el edificio de mantenimiento de electrónicos

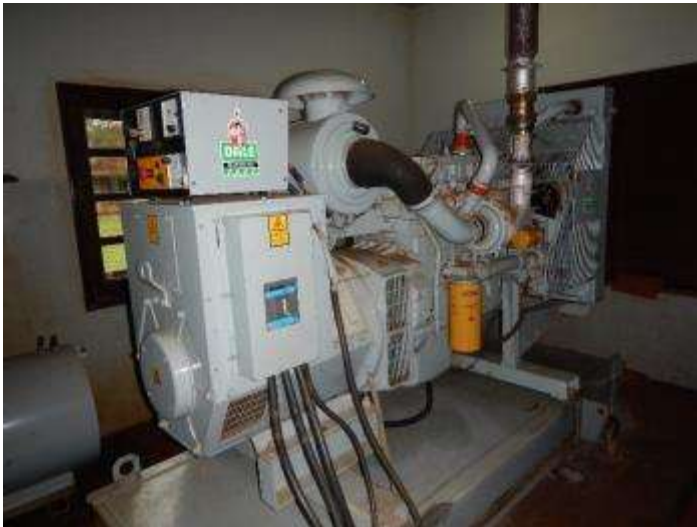
El generador diésel que suministra energía de emergencia para la operación de las compuertas y bombas está ubicado en una caseta cerca del edificio de los operadores. Tiene un tanque de combustible adecuado para no más de un día de operación sin retención contra derrames. Los postes que sostienen la línea de distribución que conecta el diésel generador a la represa están en condiciones precarias con cables de ambos energía y control inadecuadamente soportados y con flechas grandes.

Foto 214 Generador Diésel de Emergencia de Yguazú

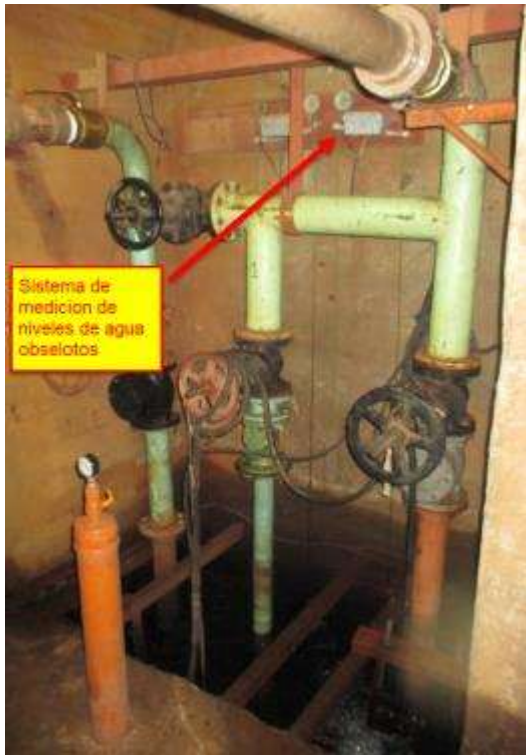
Durante la visita a la represa de Yguazú se observó que el sistema de drenaje opera en forma normal. Los sistemas de medición de nivel de agua son locales y obsoletos. El sistema de válvulas es original y no se pudo corroborar su integridad interna.

Foto 215 Sistema de bombas de drenaje en la presa Yguazú

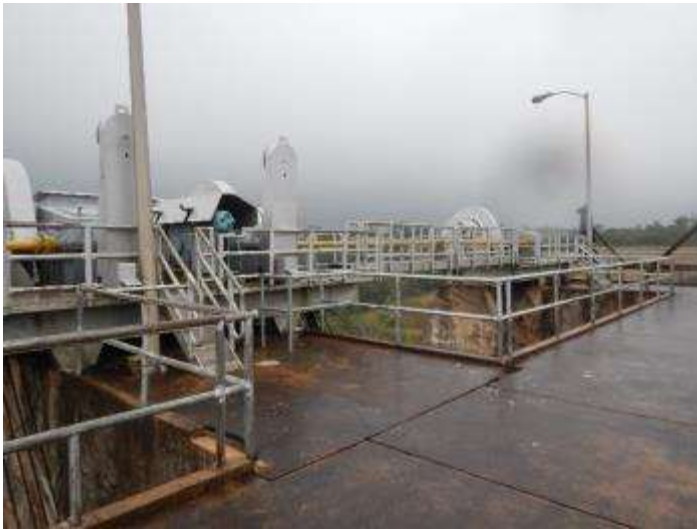
Los cables de izaje de las compuertas radiales fueron reemplazados y un mantenimiento de las compuertas fue realizado en 2012/2013, y están en buen estado.

Foto 216 Sistema de izaje de las compuertas radiales

Los cables de acero y su tensión son uniforme alrededor de la chapa de acero y no presentan fisuras o roturas evidentes. El cuerpo y brazos de las compuertas (vigas, chapa de acero) muestran poca corrosión superficial. El sistema hidráulico y de engranaje que acciona el movimiento de los brazos radiales no muestra signos de desgaste. Las gomas o sellos situados en el fondo y en las partes laterales de las compuertas proveen un sello uniforme entre las compuertas y el hormigón adyacente. La lubricación de los cojinetes, engranajes, y pernos parece ser adecuada. No se encontró la falta de lubricación en ninguno de los componentes. Los puntos de inyección de grasas para los cojinetes, pernos y engranes muestran un buen estado, aunque se podrían reubicar y mejorar el acceso a los mismo.

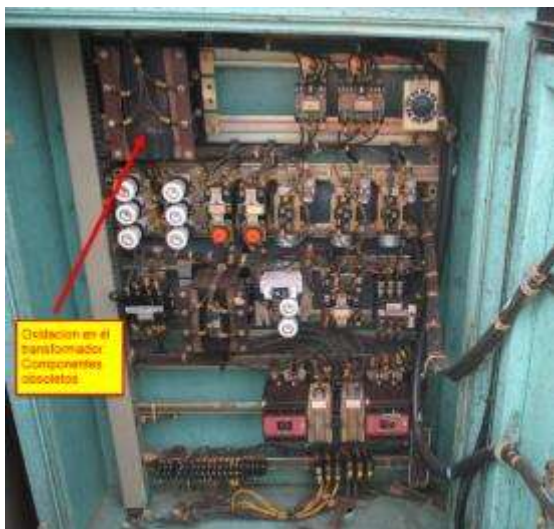
El sistema eléctrico de mando de las compuertas de vertedero es obsoleto y no existen repuestos en existencia. La actuación de las compuertas es de operación manual lo cual requiere de intervención del operador para operar el sistema de mando de cada compuerta. No existe un sistema automático que haga posible la operación de las compuertas desde el centro de control de la planta.

Foto 217 Controles de los gúinches de operación de las compuertas radiales

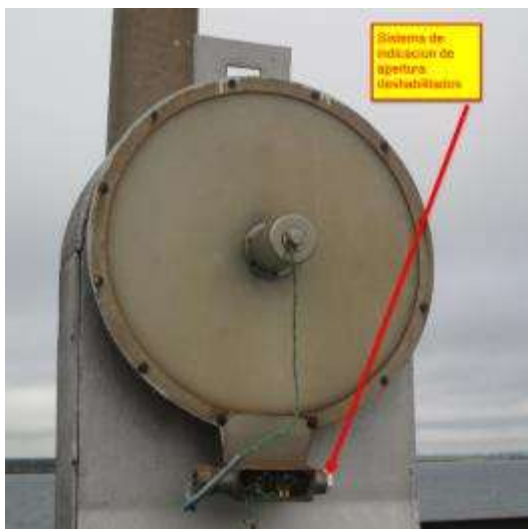
Los indicadores de posición de las compuertas no funcionan y en algunos casos están ausentes y por lo tanto no indican el grado de apertura de las mismas. Los dispositivos de indicación de apertura no están conectados al centro de control de la planta.

Foto 218 Sistema de Indicación de apertura deshabilitado

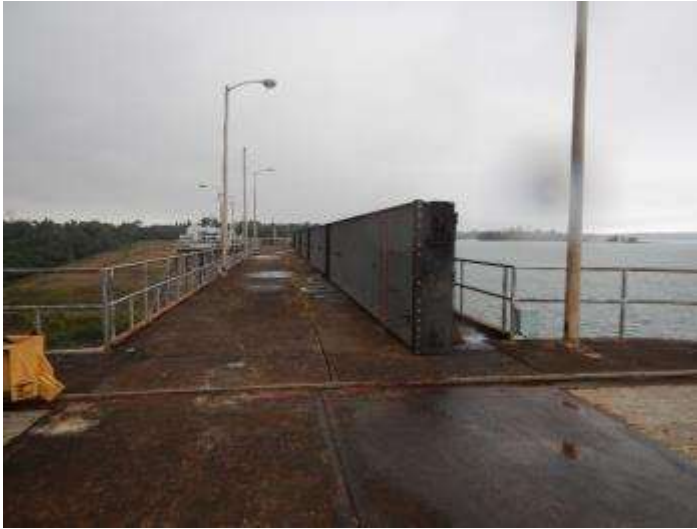
En el puente sobre el vertedero margen izquierdo, estaban acopiados las ataguías de mantenimiento. La presa no tiene una grúa pórtico para maniobrar estos componentes, dificultando así el mantenimiento de las compuertas radiales y el sistema de izaje.

Foto 219 Secciones de las ataguías de mantenimiento, almacenadas sobre el puente de acceso

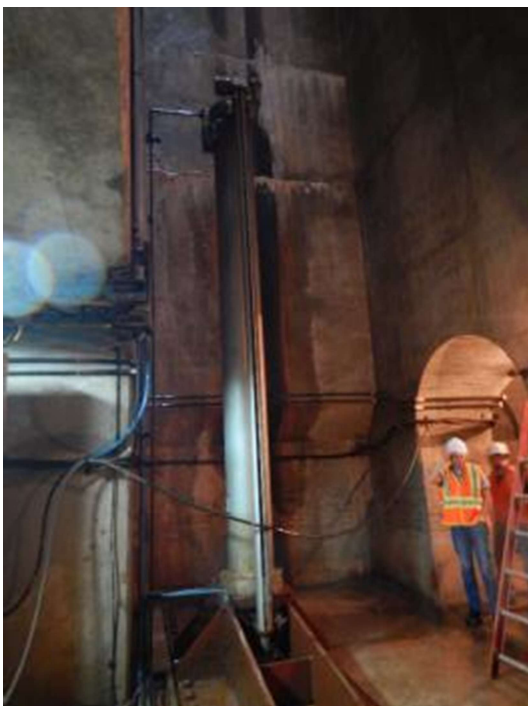
Dentro del cuerpo de la presa hay varias galerías interconectadas accesibles por una escalera en el margen izquierdo. Las galerías dan acceso al recinto con las compuertas planas de fondo con accionamiento hidráulico. Estas compuertas fueron utilizadas para desviar el río durante la construcción de la presa y no se han abiertos desde la construcción por el temor de no poder cerrarlas y el sistema eléctrico e hidráulico se encuentran deshabilitados.

Foto 220 Cilindro hidráulico para accionar una de las compuertas planas de fondo

5. Rehabilitación de la grúa para maniobra las compuertas planas y compuertas stoplogs.
6. Rehabilitación de las unidades hidráulicas y actuadores, y el sistema de alimentación eléctrica. Es posible que se debe instalar unos arrostramientos temporales para evita que la compuerta se mueva al quitar los cilindros hidráulicos.

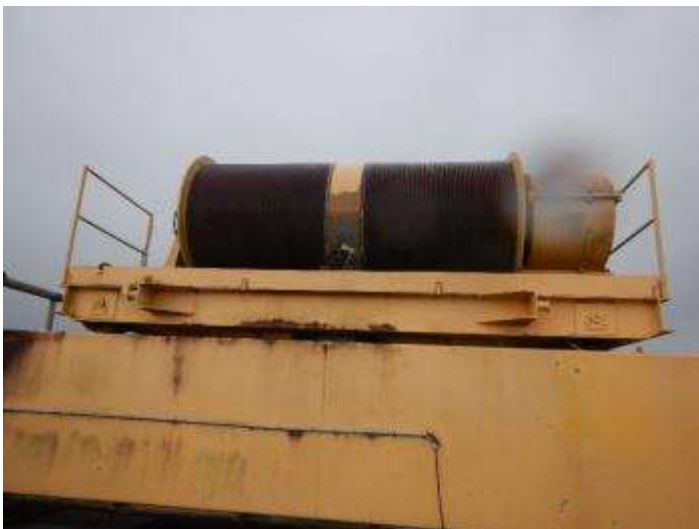
Foto 221 Grúa de maniobra de las compuertas y ataguías de la salida de fondo, sin cable

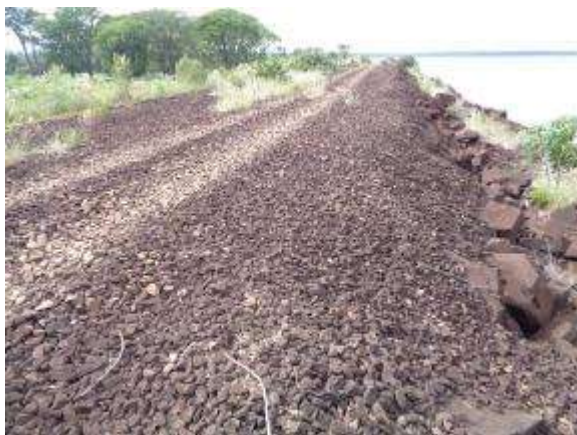
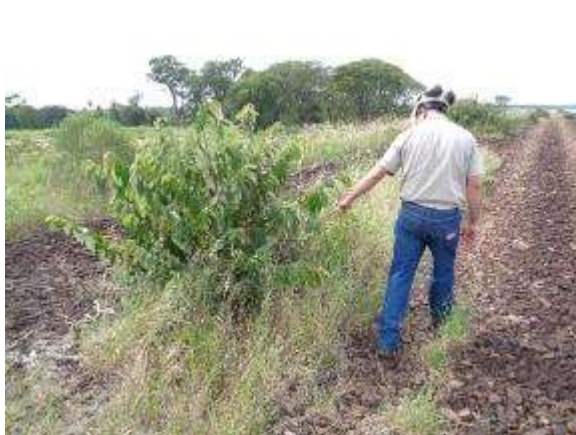
En general el hormigón se encuentra en buenas condiciones, algunos elementos prefabricados de las losas del puente están con los bordes partidos. En los vertederos libres se observaron algunas cavidades en el concreto con presencia de arbustos.

Foto 222 Presa de Terraplén Estribo Izquierdo – Arbustos y maleza a ser removidos

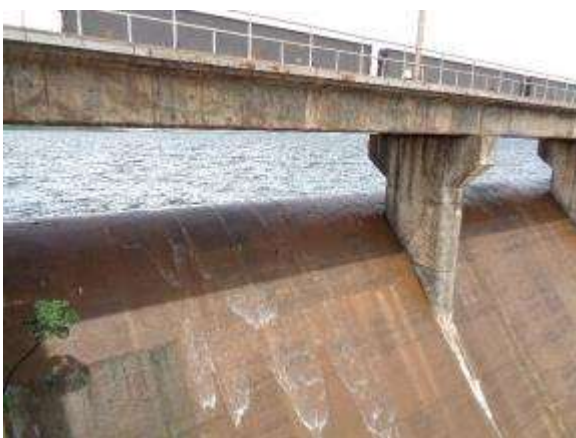
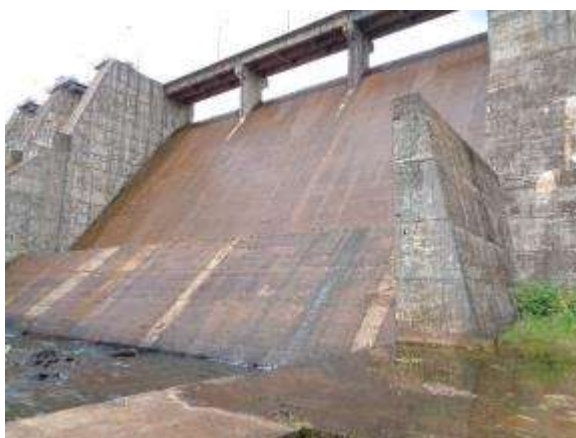
Foto 225 Vertedero libre estribo izquierdo

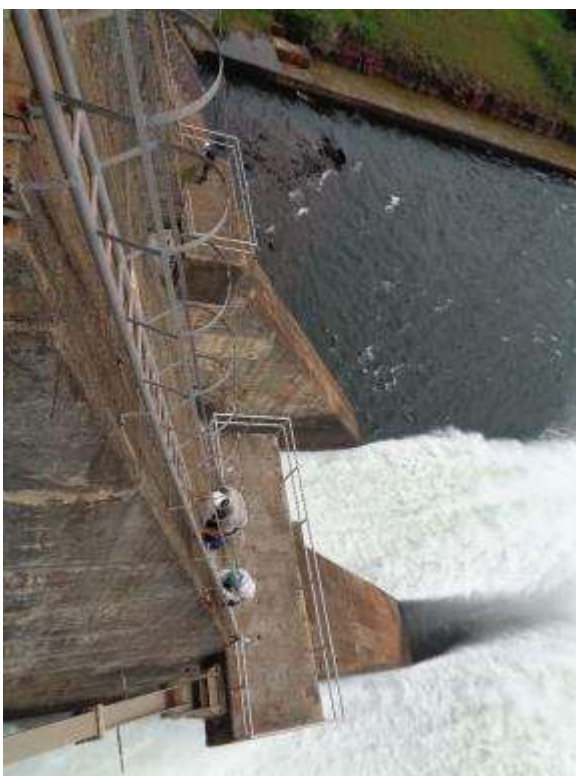
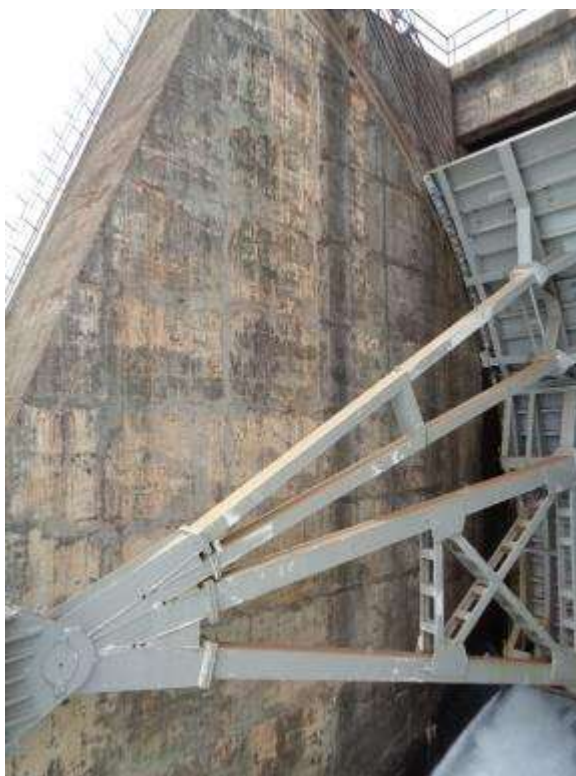
Foto 226 Vertedero de compuertas radiales – Condición del hormigón en buen estado

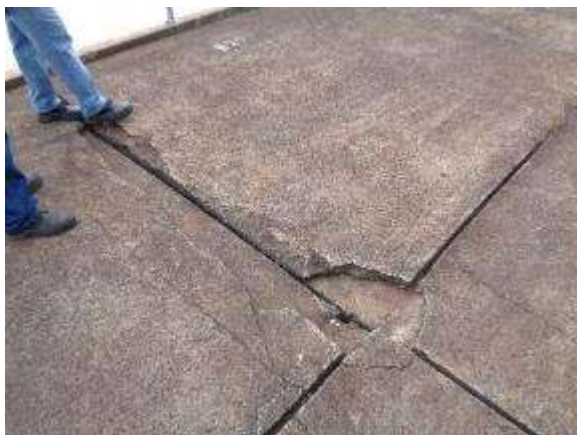
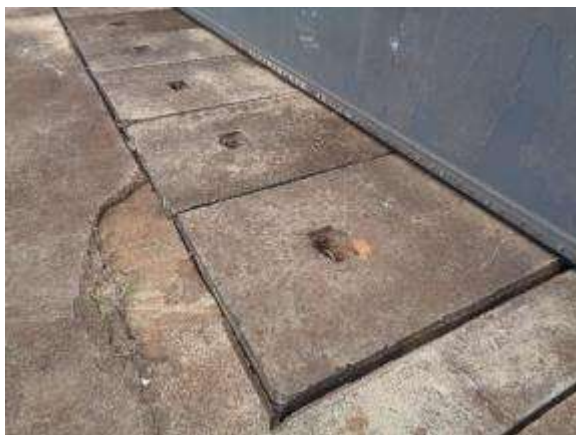
Foto 227 Vertedero de compuertas radiales – Condición del hormigón en la losa del puente

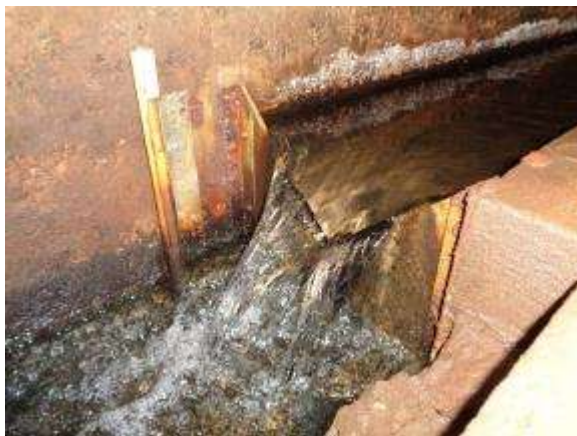
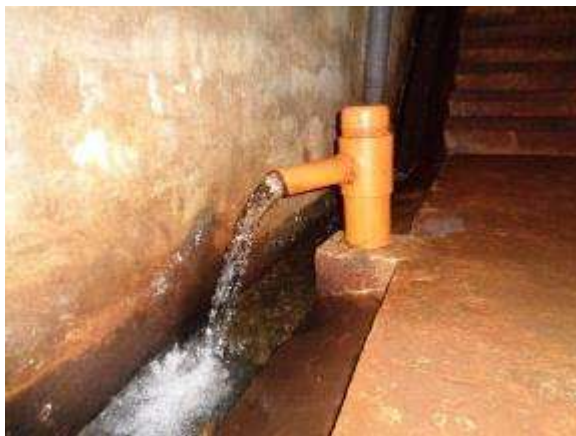
Foto 229 Vertedero de pared delgada y hueco de drenaje en buena condición

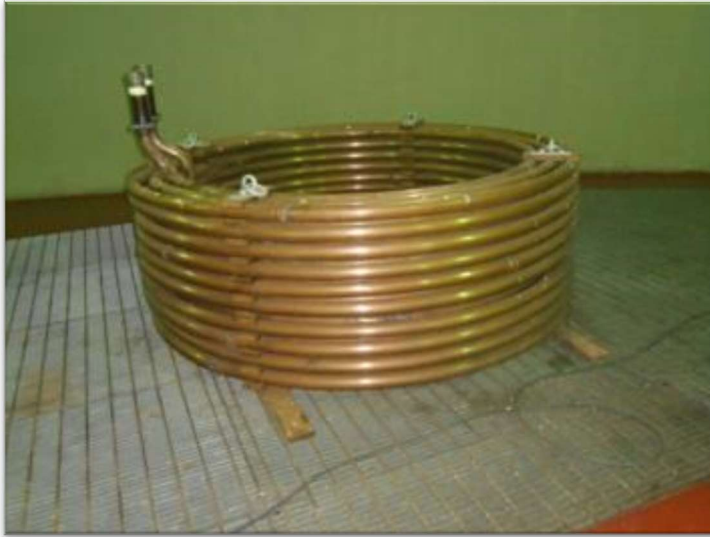
Acaray mantiene en su inventario lo básico, esto es mayormente consumibles para piezas pequeñas de bajo costo. Una evaluación detallada del inventario no se llevó a cabo, sin embargo, parece que hay un inventario limitado de repuestos críticos para sus principales activos. Las imágenes a continuación muestran un par de piezas de repuestos críticos, es decir un estator para unidad 3 o 4, que es nuevo, pero requiere una inspección, y una serpentina de enfriamiento para el cojinete de empuje. Esta última no está bien almacenada y está en riesgo de daño.

Foto 235 Serpentina de enfriamiento para cojinete de empuje de repuesta

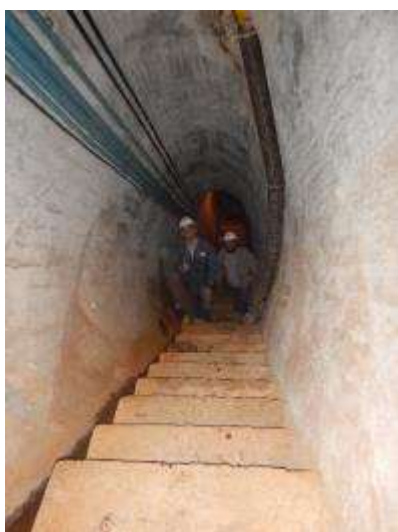
Foto 247 Escalera empinada sin pasamanos para facilitar la bajada

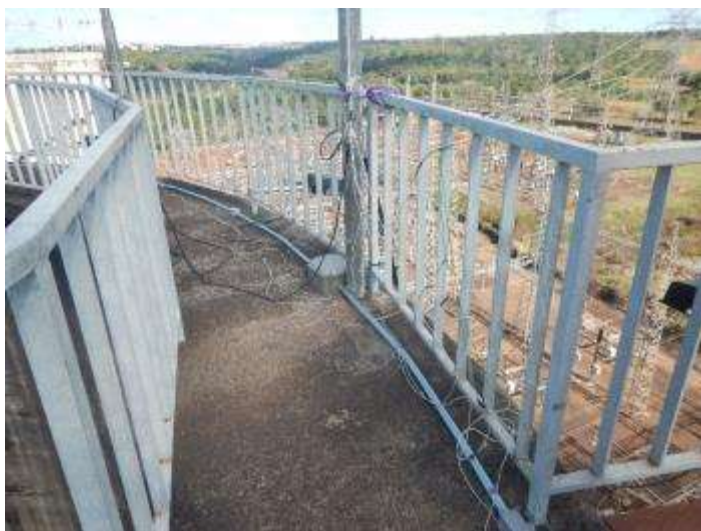
Foto 248 Cables sueltos presentando riesgo de tropiezo y electrocución

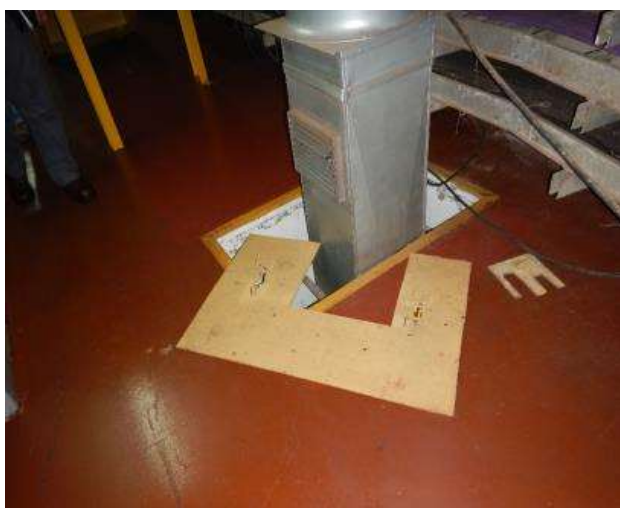
Foto 249 Tapa de apertura en el piso corrida

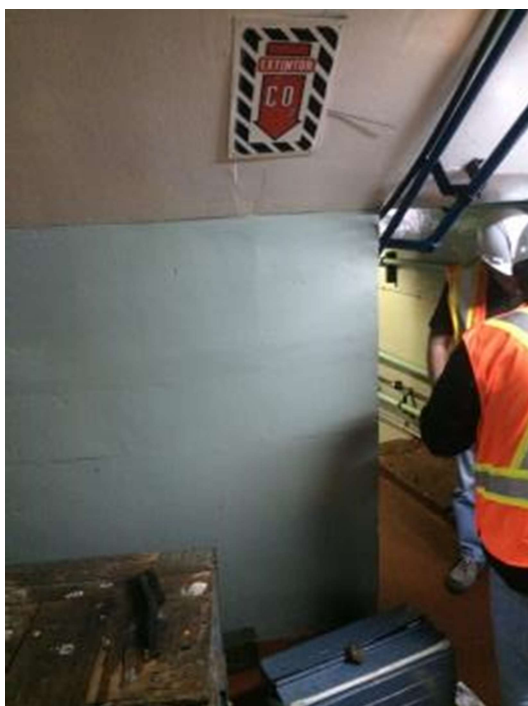
Foto 250 Señal para extintor sin extintor presente

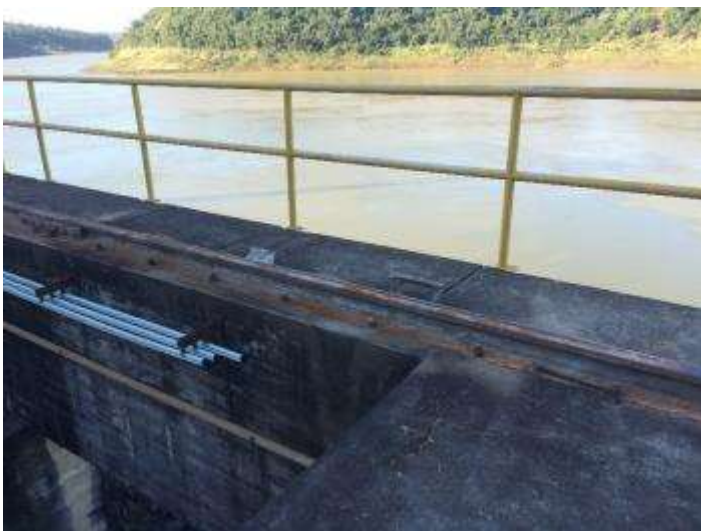
Foto 251 Baranda sin placa protector o rodapié. Falta de baranda horizontal.

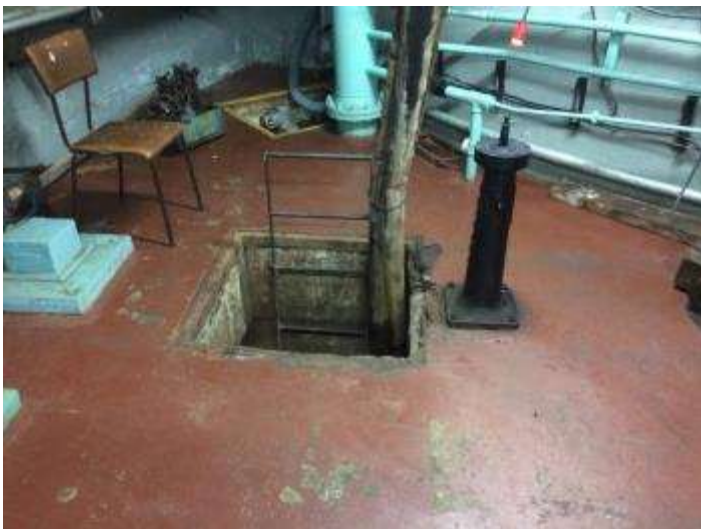
Foto 252 Apertura al foso de drenaje sin protección de anti-caída

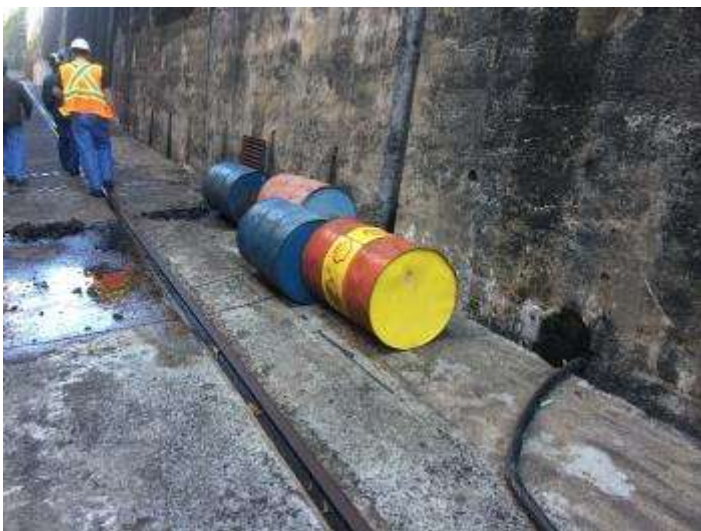
Foto 253 Presencia de tambores vacíos en lugares inapropiados (varios lugares en la planta)

- El sistema de CO₂ debe tener un sistema de aislamiento, que permita ingresar al cubículo del generador sin riesgo de disparar el sistema, y prevenir el arranque de la unidad mientras haya personal en el interior.
- Se debe mejorar la limpieza y ordenamiento en general en la planta. En varios sectores se ven escombros, basura, piezas de tubería, lámparas fluorescentes, materiales sueltos, etc., tirados en el piso. Estos presentan riesgos de seguridad industrial al personal.

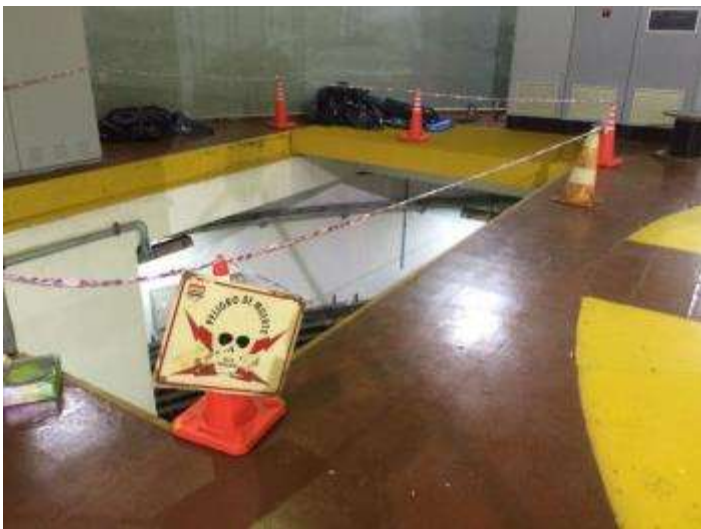
Foto 254 Escotilla abierta sin protección anti-caída adecuada

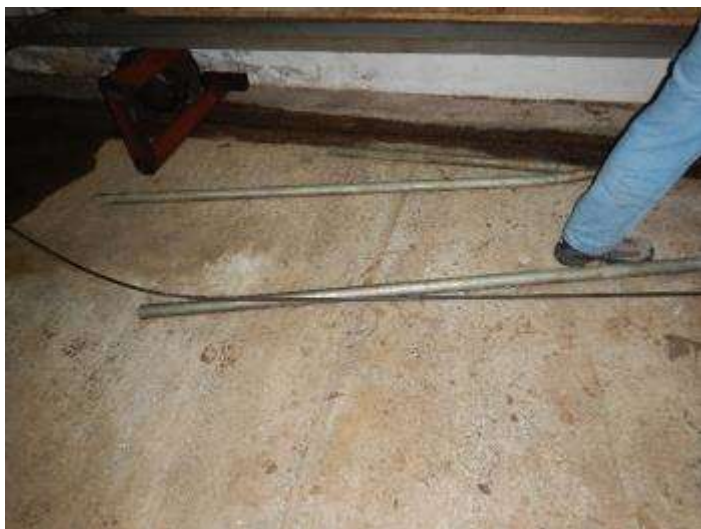
Foto 255 Materiales sueltos sobre el piso presentando un riesgo de caída

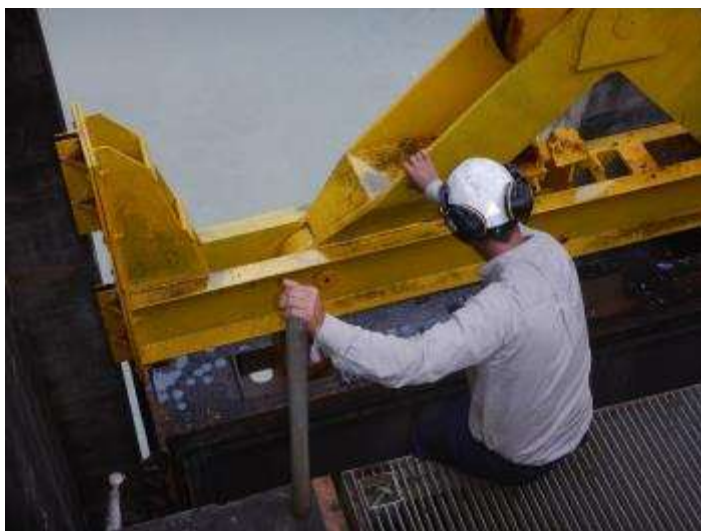
Foto 256 Maniobras de compuerta sin arnés de protección o amarre

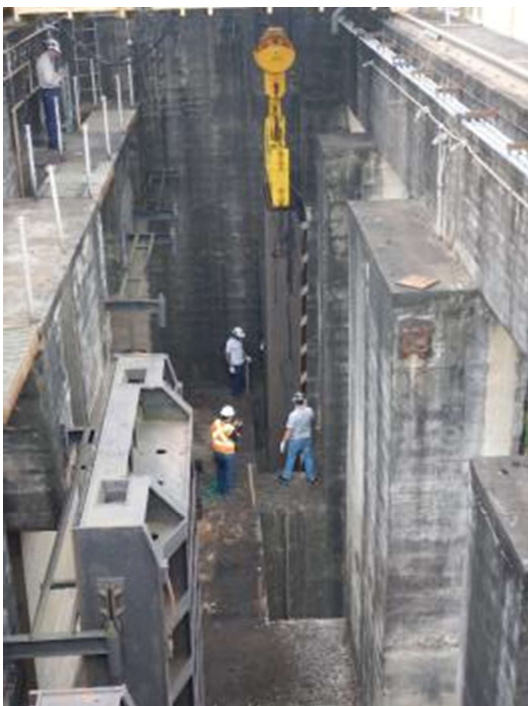
Foto 257 Maniobras de compuerta sin arnés de protección o amarre

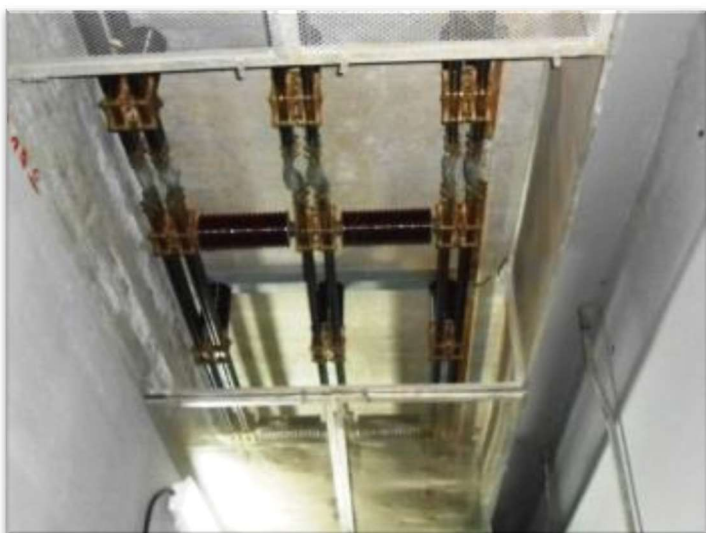
Foto 258 Barras de la salida del generador sin protección

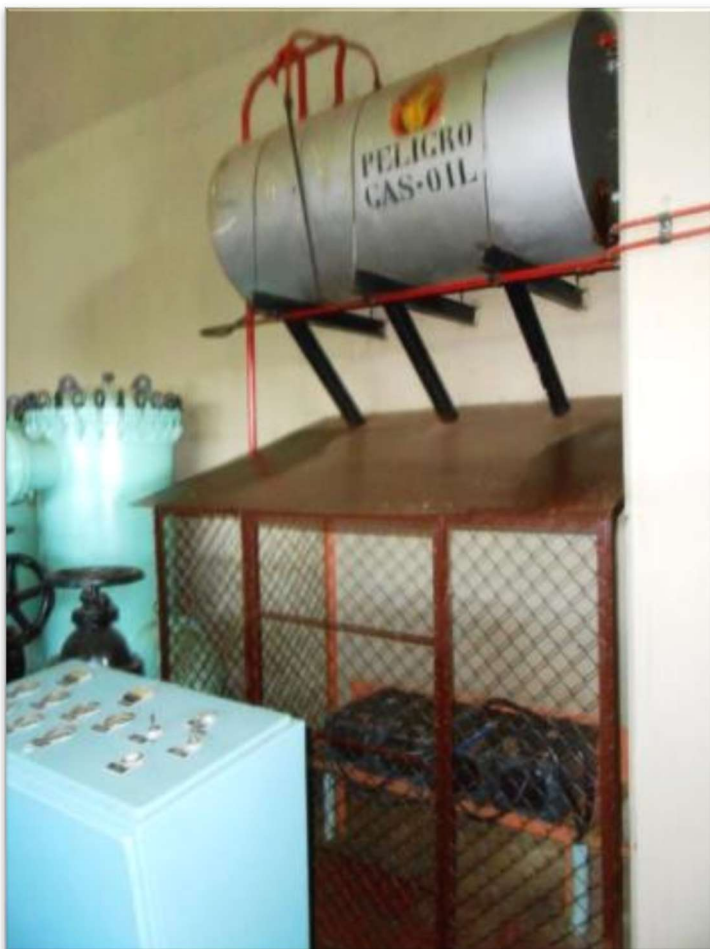
Foto 259 Riesgo de incendio con combustible arriba de baterías

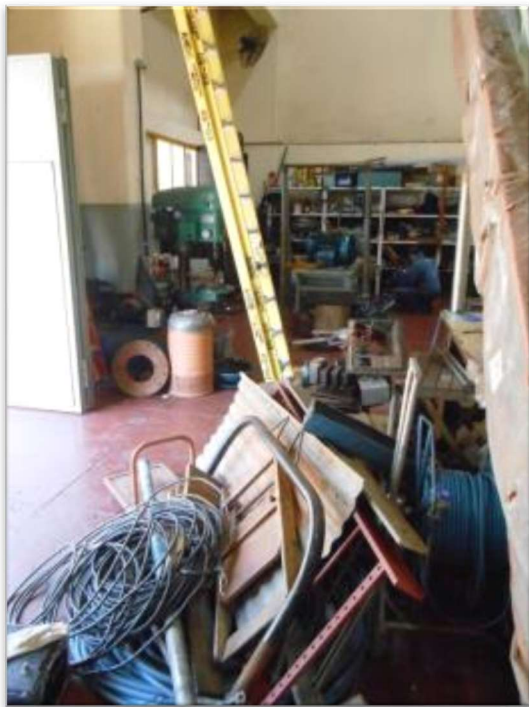
Foto 260 Riesgo de tropiezo por falta de gestión de limpieza

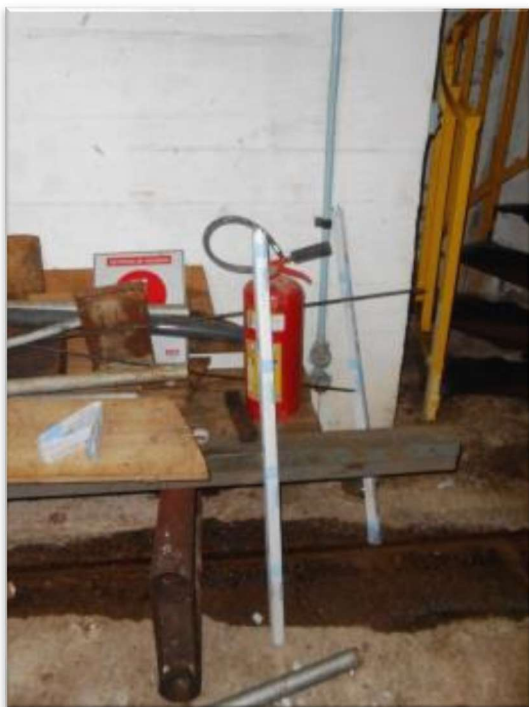
Foto 261 Acceso impedido al extintor

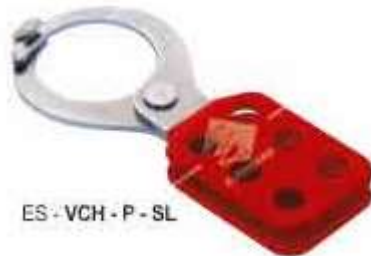
- En general los interruptores en los centros de control de motores no permiten instalar un dispositivo para múltiples candados, que permita el bloqueo de la operación de los equipos por diferentes personas, tal como indicado en la foto. Se utilizan tarjetas de precaución, pero estas están sujetas a ser fácilmente removidas.
