ÉTUDES ROUTIÈRES ET ENVIRONNEMENTALES DE LA ROUTE NATIONALE 1 (RN1) EN HAÏTI

DP 003/13/2794_1058, RÉFÉRENCE IDB1134-08/13

Rapport d'avant-projet final (version révisée)

Projet n° : 141-16446-00
Date : Novembre 2014

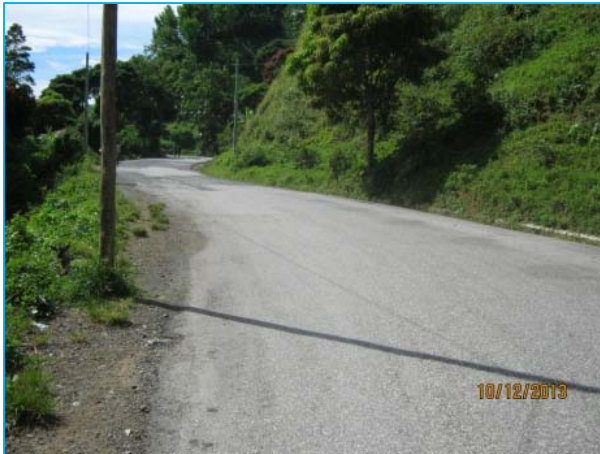
Photo 2.1 Tracé sinueux et en flancs de montage

Talus végétalisé du côté droit de la route. Absence de dispositifs de retenue du côté gauche.

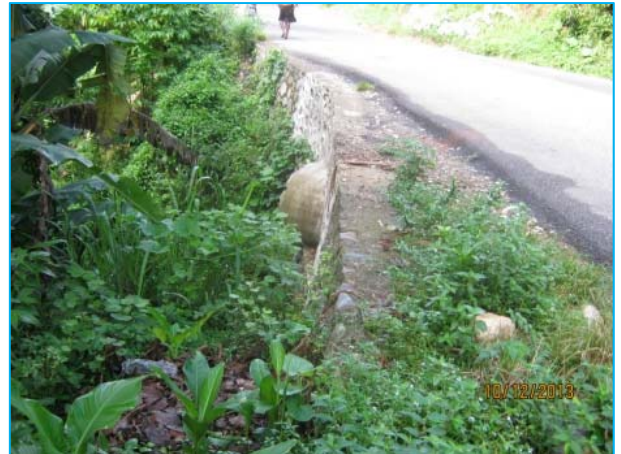
Photo 2.2 Mur de soutènement de la route

Aucun dispositif de retenue pour la protection des usagers.

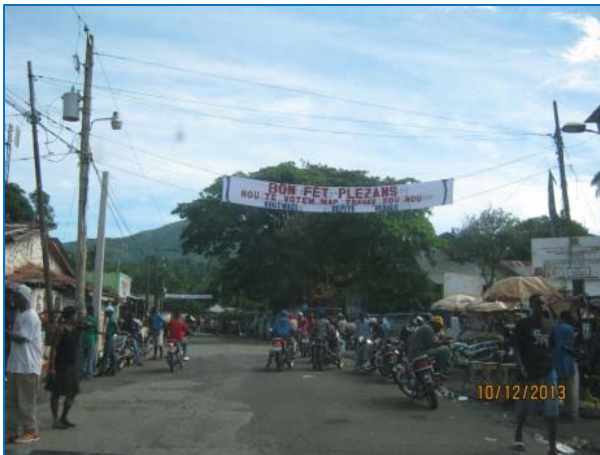
Photo 2.3 Entrée de la ville de Plaisance

Absence de drainage de la route.

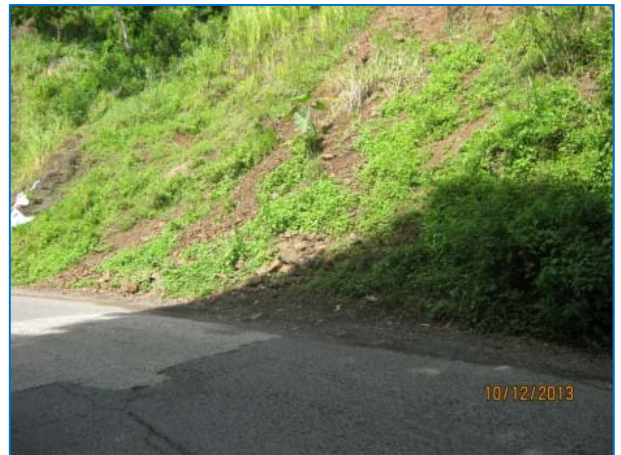
Photo 2.4 Talus d'une hauteur importante sujet à l'érosion

Absence d'ouvrages d'assainissement le long de la route côté amont pour assurer la longévité du corps de chaussée.

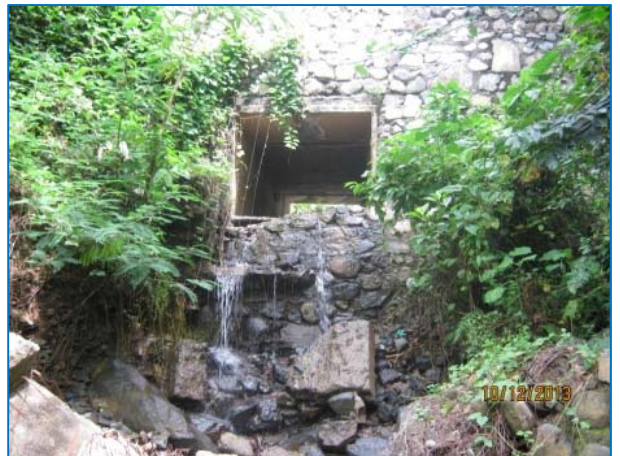
Photo 2.6 Affouillement constaté à la sortie du dalot compromettant la stabilité du mur de soutènement

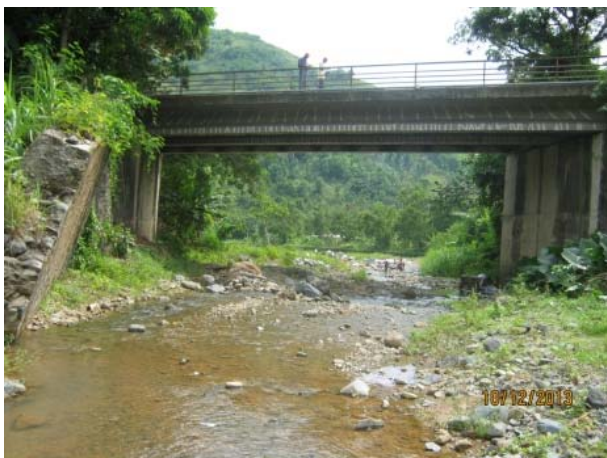
Photo 2.7 Pont de la rivière Camp Coq, mur de soutènement instable et risque de renversement

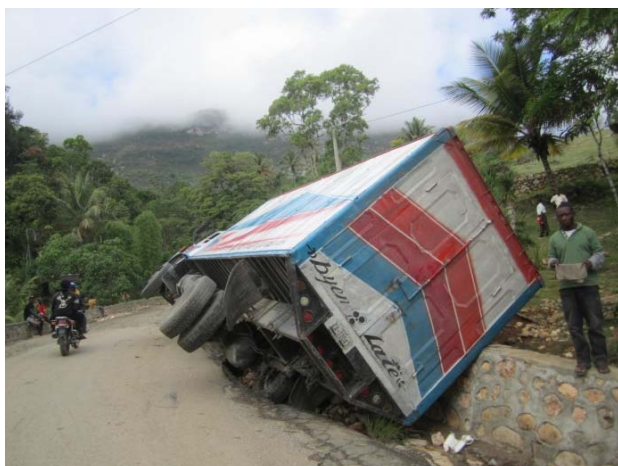
Photo 3.1 Renversement d'un camion dans une courbe (rayon de courbure horizontale serré)

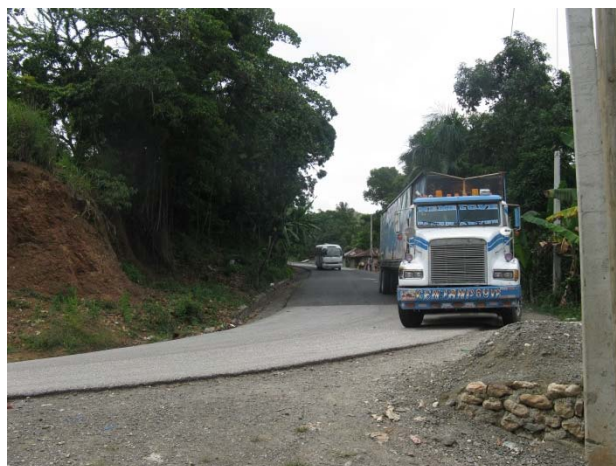
Photo 3.2 Camion qui doit empiéter dans la voie de circulation inverse pour son virage (photo 1 de 3)

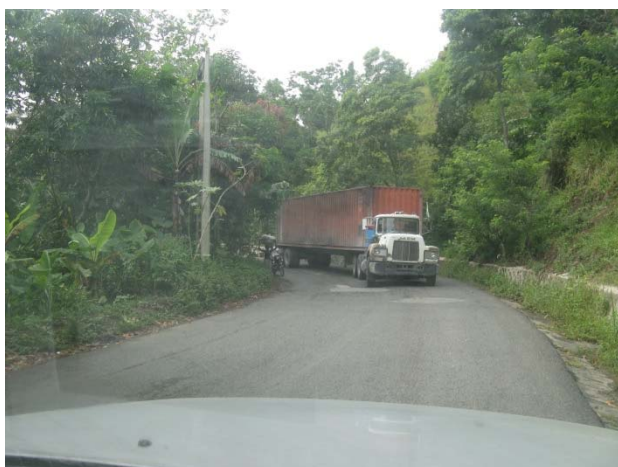
Photo 3.3 Camion qui doit empiéter dans la voie de circulation inverse pour son virage (photo 2 de 3)

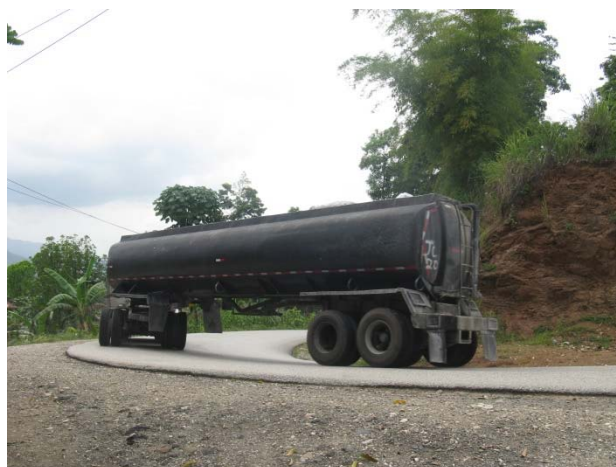
Photo 3.4 Camion qui doit empiéter dans la voie de circulation inverse pour son virage (photo 3 de 3)

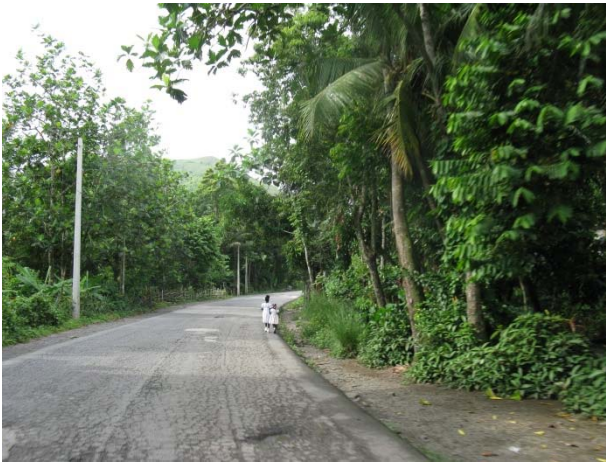
Photo 3.5 Piéton (enfants) sur la chaussée, absence d'accotement de largeur suffisante

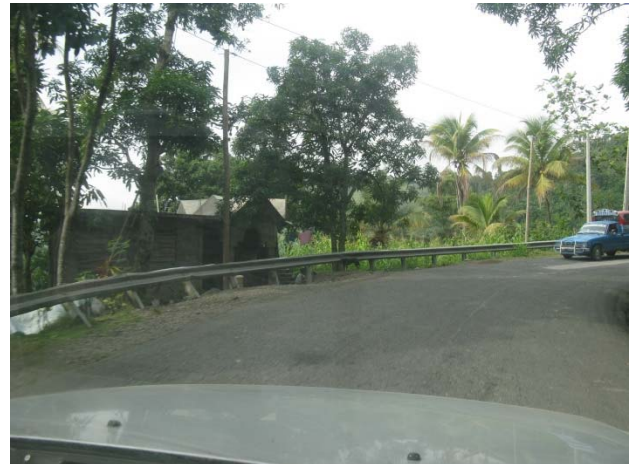
Photo 3.6 Glissière de sécurité déficiente (photo 1 de 2)

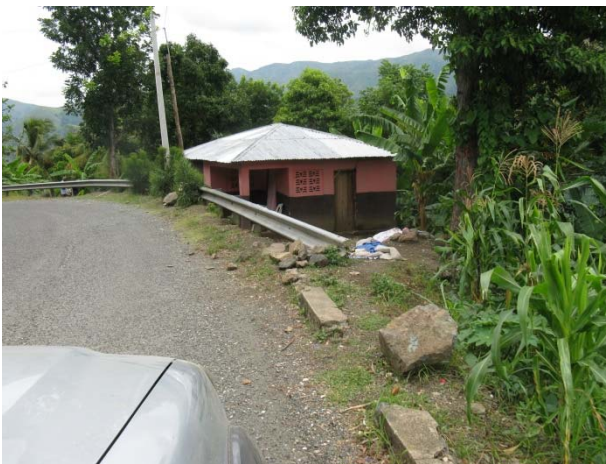
Photo 3.7 Glissière de sécurité déficiente (photo 2 de 2)

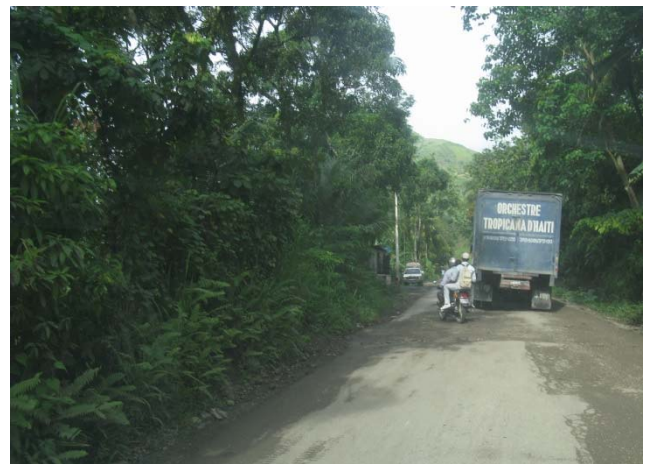
Photo 3.8 Chaussée existante endommagée

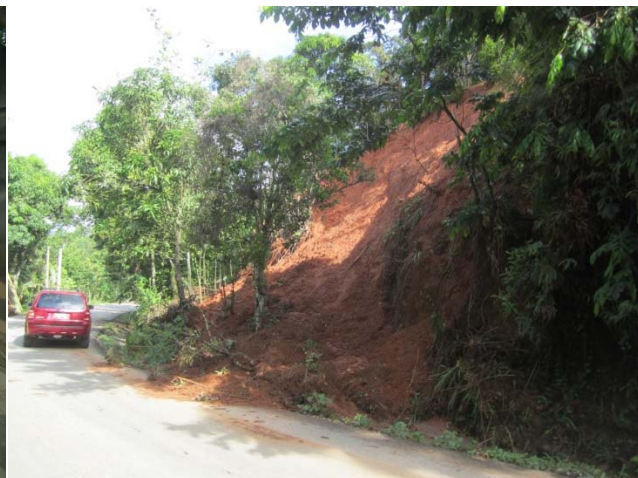
Photo 3.10 Talus en érosion sur la route

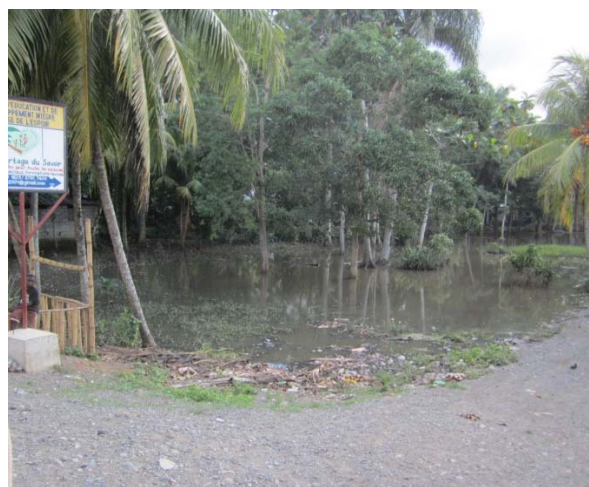
Certains résidents ont également condamné certaines buses, ce qui redirige les flots d'eau vers des endroits non adéquats. À l'entrée sud de la ville de Limbé, par exemple, nous avons observé sur le côté ouest de la route, une importante accumulation d'eau stagnante, sans exutoire existant. L'eau est évacuée uniquement par infiltration et évaporation. La zone est partiellement inondée en permanence créant un milieu de prédilection au développement d'épidémie (voir la photo 3.11).

Photo 3.12 Drainage déficient sans exutoire sorti sud de la ville de Limbé

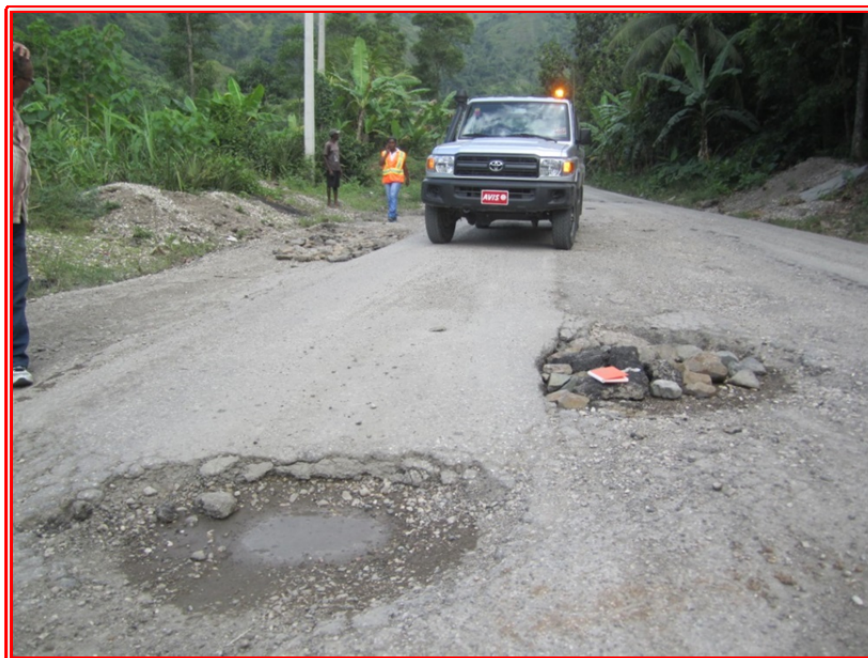
Photo 7.8 Exemple de nids de poule, dans une zone de faïençage (PK 28+400)

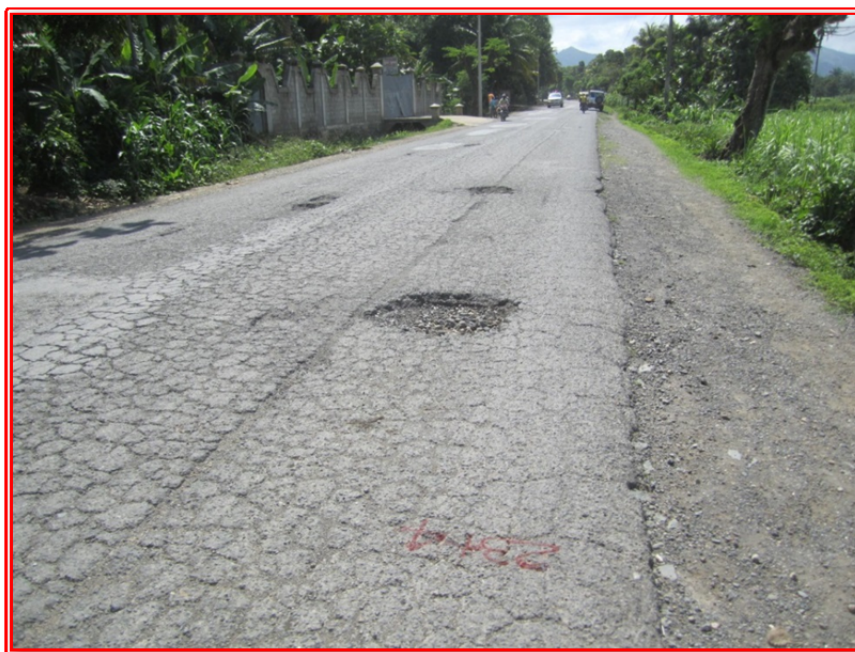
Photo 7.9 Exemple de pelades, dans une zone de faïençage (PK 37+460)

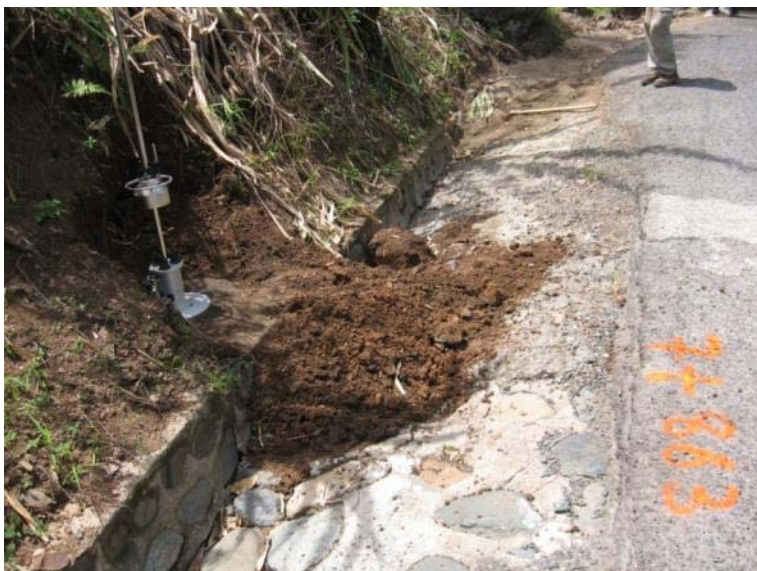
En observant les photos prises à proximité de ces essais, il a été noté que malgré l'enlèvement de la couche superficielle, certaines mesures ont fort probablement été effectuées en dehors de la plateforme de chaussée, au droit de l'accotement recouvert de végétaux (photo 7.11, page suivante) ou encore, à l'extérieur de l'emprise de la chaussée à cause de la présence d'ouvrages de maçonnerie le long de la chaussée (photo 7.12). Après examen de ces photographies, 26 des 223 essais effectués ont été jugés peu représentatifs de la structure de chaussée présente sous la couche d'enrobé bitumineux. La plupart des points d'essais exclus présentaient des modules faibles ou très faibles. Ils sont principalement localisés entre les points kilométriques 0+000 et 11+400, soit la zone en terrain plus montagneux.

Photo 7.12 Essai effectué probablement à l'extérieur de l'emprise de la chaussée (PK 7+813)

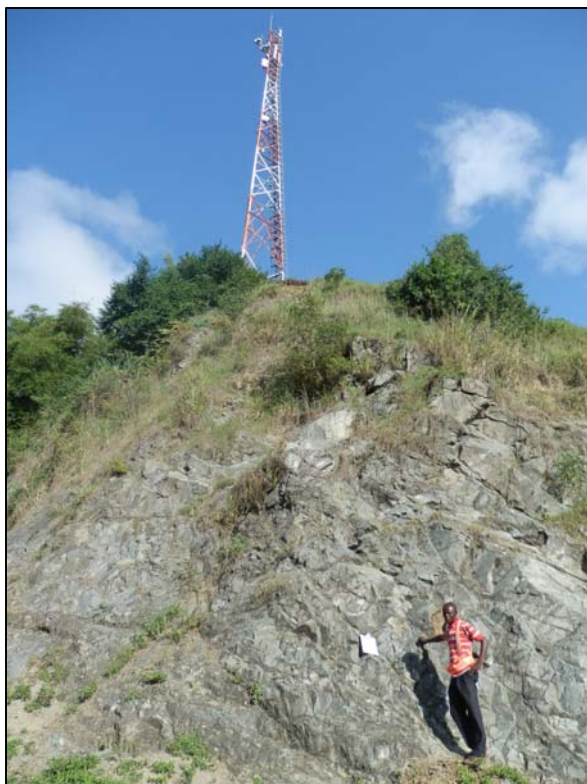
Figure 7.14 PK 26+900 à 27+250 (LOMBARD)

La photographie aérienne de la figure 7.13 ci-dessous montre quatre zones névralgiques selon les couleurs définies précédemment à la section 7.5.2. La figure 7.14 subséquente présente la falaise dans une courbe prononcée de la route RN1 (PK 26+900 à 27+250, côté droit) où l'utilisation intensive d'un BRH sera vraisemblablement nécessaire.

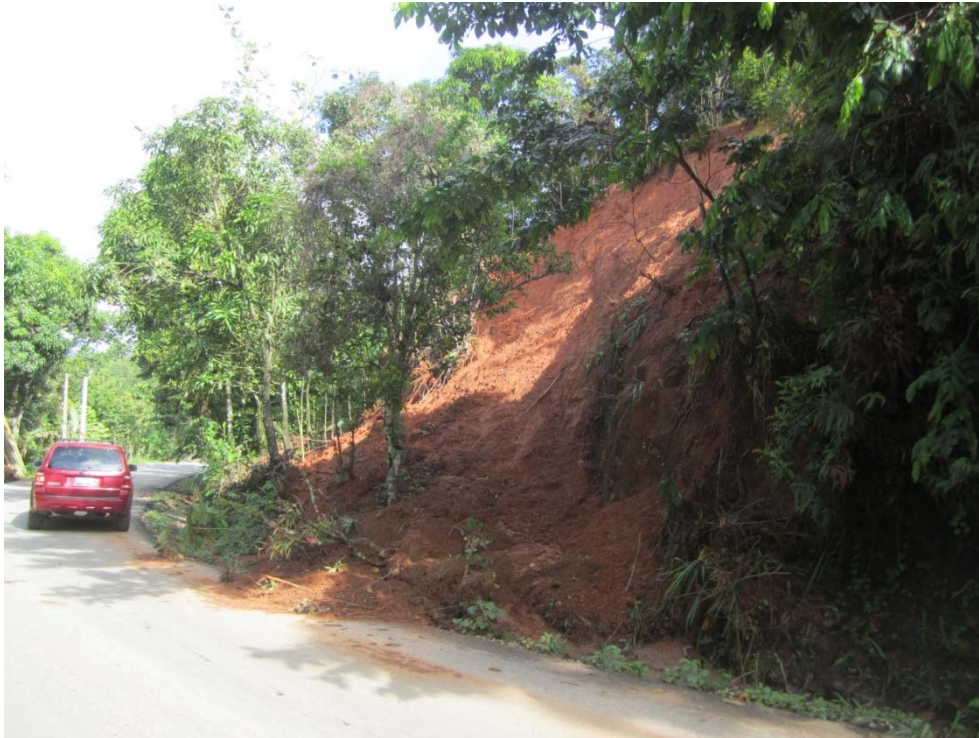
Figure 7.16 Décrochement superficiel d'une altérite, PK 1+400, côté droit

On notera que dans le cas des altérites, qui sont des roches brun-orangé pratiquement désagrégées et dont le comportement est jugé analogue à celui d'un sol, l'angle du talus à excaver devra atteindre environ 30° par rapport à l'horizontale. En effet, comme le montre la figure 7.16 suivante, des décrochements superficiels ont été observés à l'occasion dans ces talus instables et les matériaux glissés empiétaient l'accotement et la chaussée.

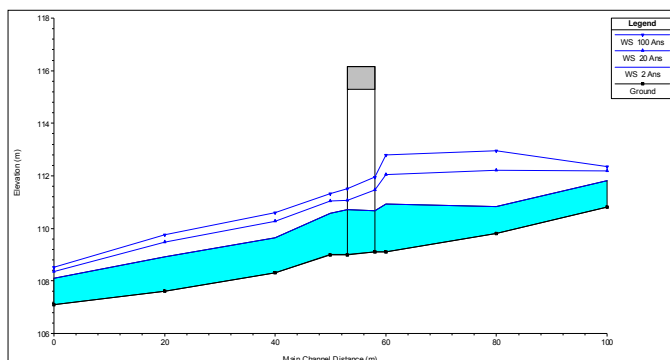
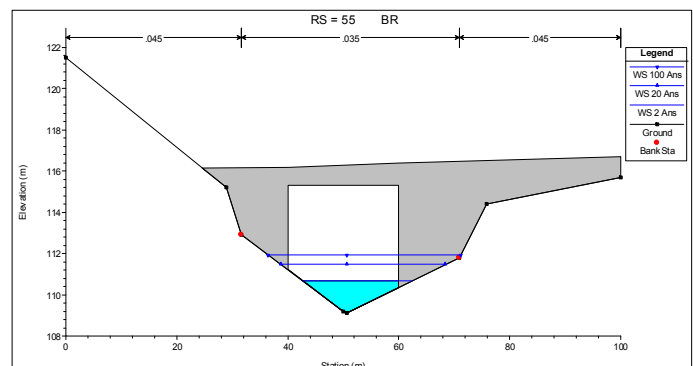
Figure 8.9 Profil des lignes d'eau et face amont du pont No. 1 - Coq

Comme le montrent les figures précédentes, les ponts 1, 2 et 4 présentent des niveaux de service adéquats. Les niveaux 1 dans 2 ans sont en effet à toutes fins pratiques à l'intérieur des ouvertures libres et non seulement le débit de conception 1 dans 20 ans passe bien, même les débits 1 dans 100 ans peuvent être véhiculés sans débordements.

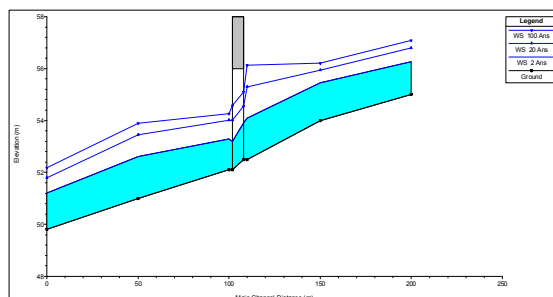
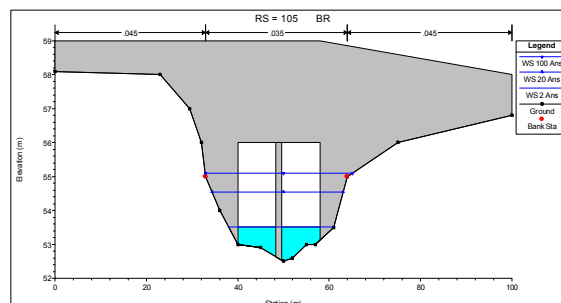
Figure 8.11 Profil des lignes d'eau et face amont du pont No. 3 – Moreau (Bois de Chêne)

Les ponts 3, 5 et 6 présentent de plus grandes restrictions, avec les niveaux 1 dans 100 ans touchant aux soffites des structures, mais dans le cas des rivières Limbé et Salée des hypothèses très conservatrices ont été utilisées et les plaines de débordement n'ont pas été modélisées de façon détaillée, de sorte que le pont No. 3 se révèle être le plus critique de tous au niveau hydraulique.

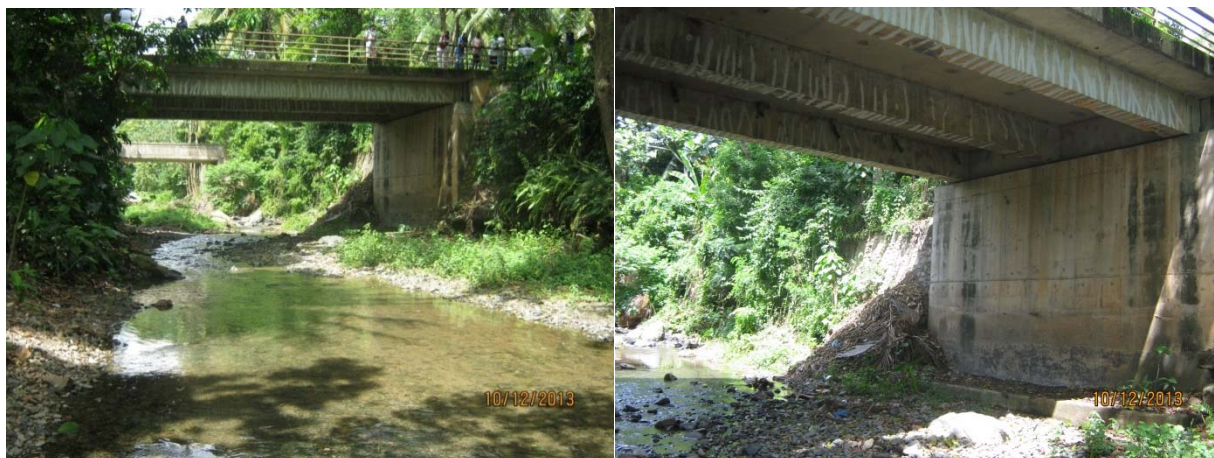
Pont dans la région de garde Cognac

- Affouillement sous la semelle de la culée sud;
- Affouillement majeur sous le mur en aile côté sud amont;
- Affouillement sous le mur en aile côté nord aval;
- Fissure importante dans le mortier du mur en maçonnerie du mur en aile aval sud;
- Dispositifs de retenue (grade corps) du pont en très mauvais état et inapte à reprendre les impacts;
- Longueur des drains de tablier insuffisant entraînant l'écoulement de l'eau de ruissellement sur les poutres et les assises des culées.

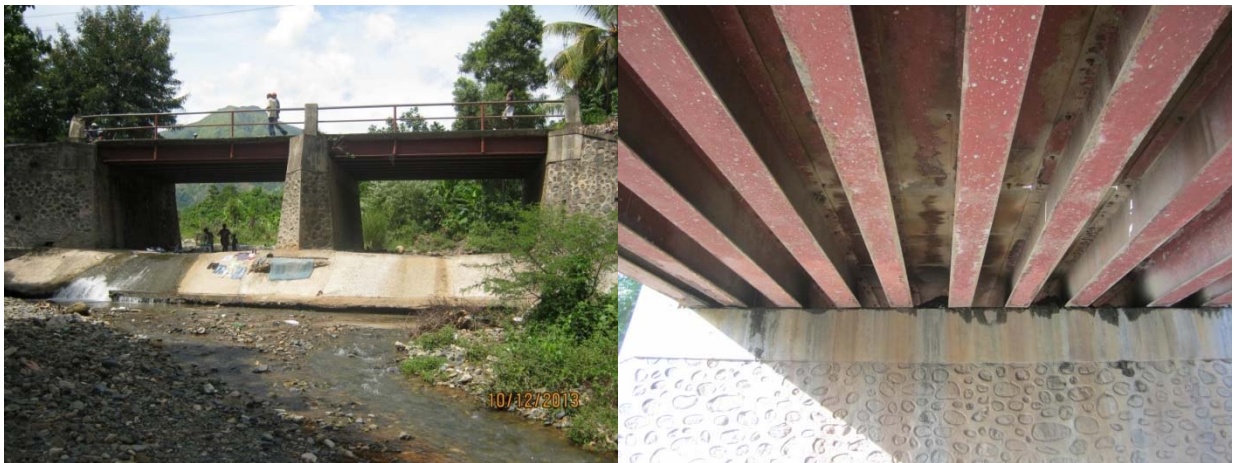
Pont Bois de Chêne situé sur la rivière Moreau

- Corrosion avancée du platelage avec perforations locales;
- Plusieurs boulons manquant entre le platelage et les poutres;
- Dispositifs de retenue (garde de corps) du pont en très mauvais état et inaptés à reprendre les charges d'impact;
- Murs en ailes des culées avec fissures importantes;

- Affouillement sous les murs en aile;
- Aucun joint de tablier, permettant l'infiltration d'eau aux extrémités du pont et la détérioration des extrémités de poutres.

Étant donné l'état de dégradation avancé du platelage du pont, trois options de réfection sont proposées pour cet ouvrage. L'option 1 représente une intervention minimale permettant de remettre le pont dans un état acceptable afin de prolonger la vie du pont de quelques années à moindre coût, tandis que l'option 3 représente la solution la plus durable, mais représente un investissement plus important. L'option 2 est un compromis entre les options 1 et 3.

- Étant donné que la capacité portante des unités de fondation est inconnue, le nouveau tablier devra avoir un poids similaire au tablier existant;
- Le nouveau tablier serait de type dalle en béton armé sur de nouvelles poutres en acier (réduction du nombre de poutres et enlèvement possible des trottoirs pour obtenir le même poids que l'existant);
- Remplacement des appareils d'appui;
- Construction de joints de type dalle-sur-culée aux extrémités du pont pour étanchéisation;
- Ajout de drains de tablier;
- Réparation des murs en ailes des culées fissurées.

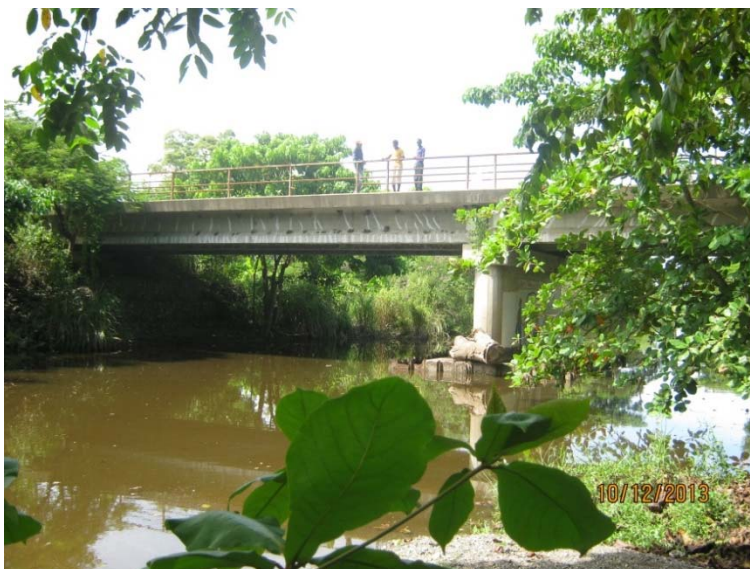
Pont sur la rivière Salée

Suite à une inspection sommaire de la structure (rapport présenté à l'annexe K), il est possible d'observer les défauts suivants :

- Dispositifs de retenue du pont en très mauvais état et inaptes à reprendre les charges d'impact;
- Dégradation importante du mur en aile aval nord;
- Longueur des drains de tablier insuffisant entraînant l'écoulement de l'eau de ruissellement sur les poutres et les assises des culées;
- Pavage dégradé sur le pont.

Suite à l'identification des défauts, les interventions suivantes sont suggérées pour les corriger :

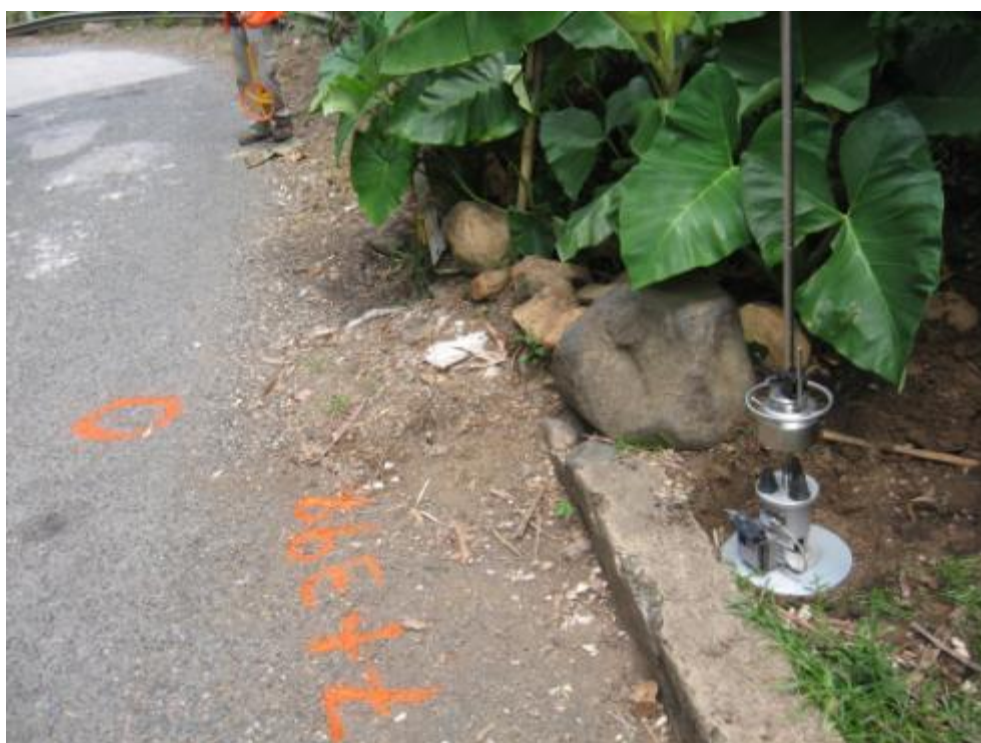
IMG_0292 (résultat jugé non représentatif de la fondation routière)

LWD-50 D – 7+348 (7+398 mauvaise indication sur la chaussée)

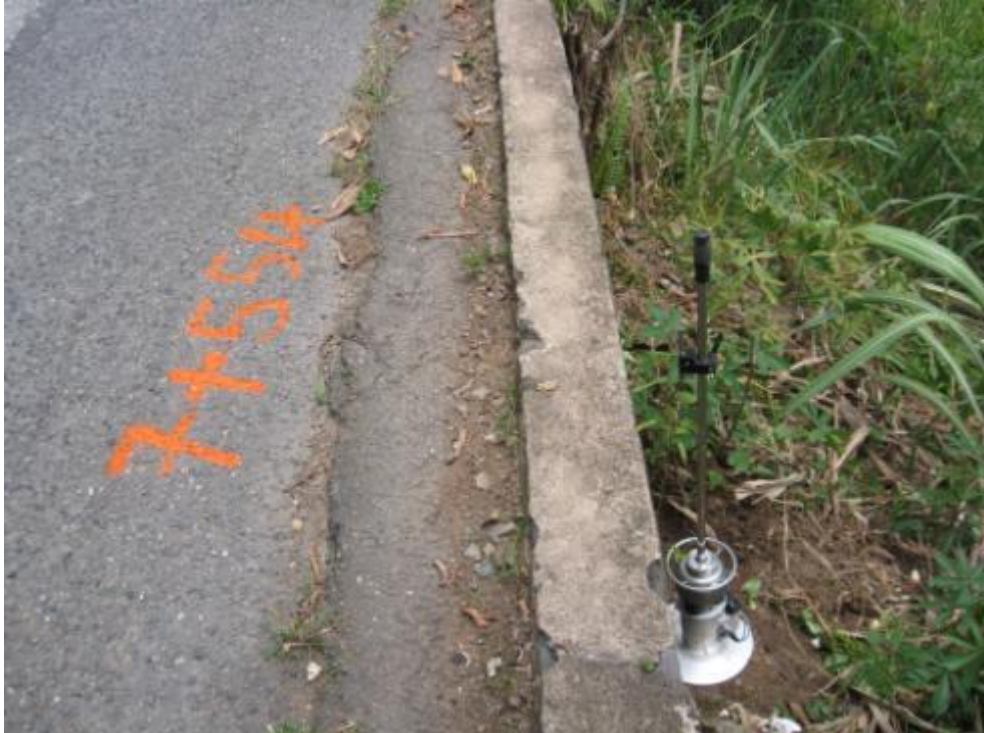
IMG_0295 (résultat jugé non représentatif de la fondation routière)
LWD-51 D – 7+504 (7+554 mauvaise indication sur la chaussée)

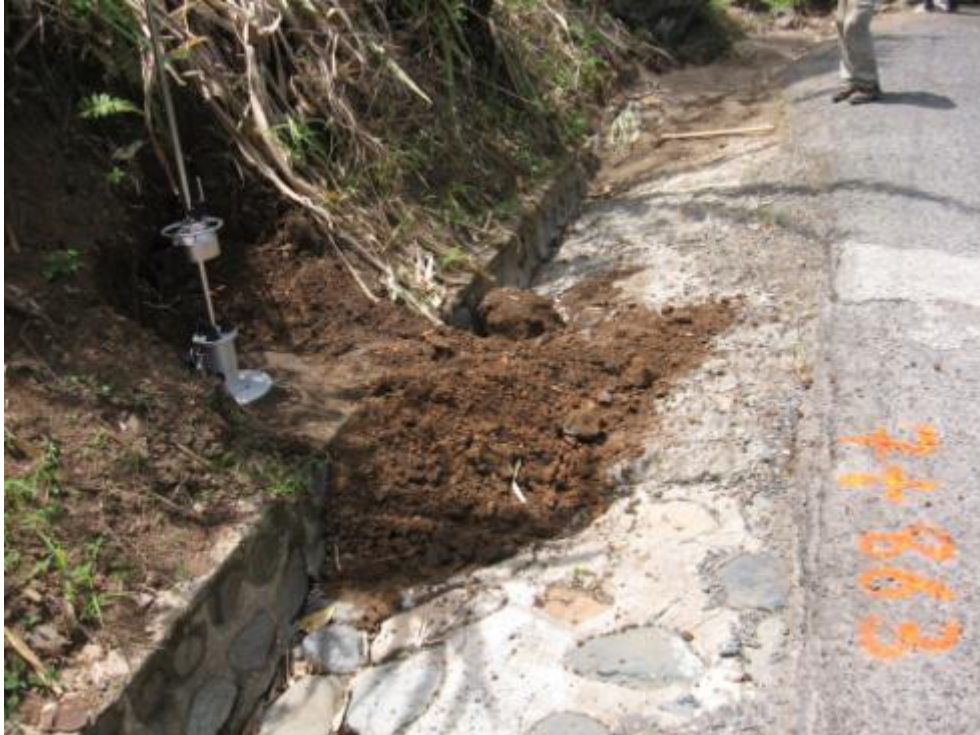
IMG_0300 (résultat jugé non représentatif de la fondation routière)
LWD-53 G – 7+813 (7+863 mauvaise indication sur la chaussée)

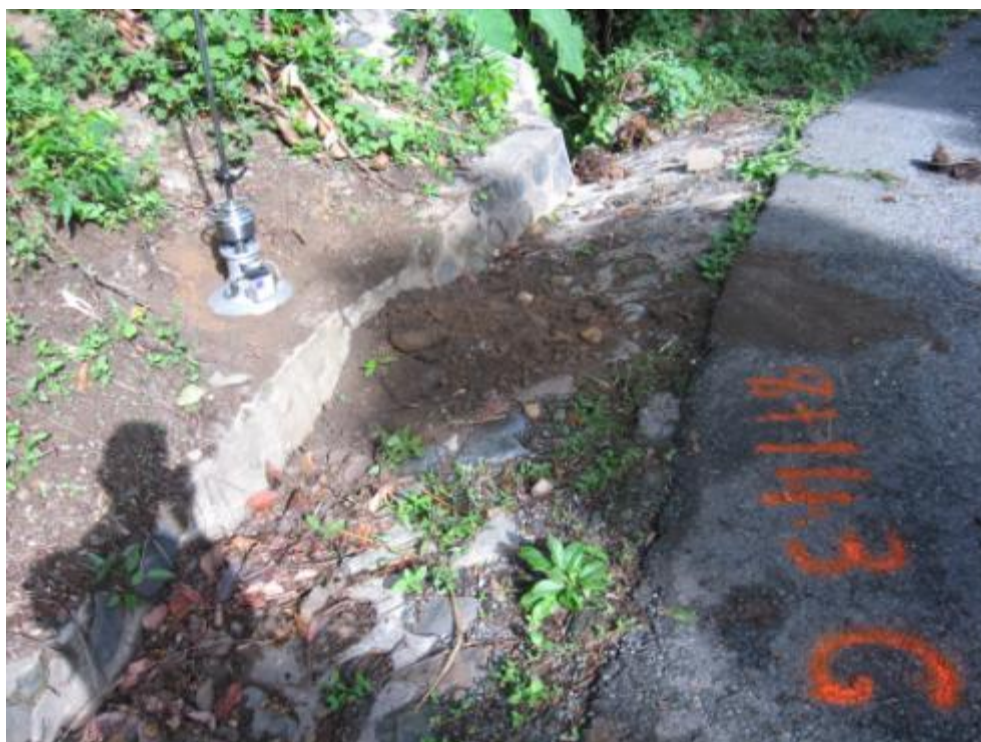
IMG_0314 (résultat jugé non représentatif de la fondation routière)
LWD-55 G – 8+093 (8+143 mauvaise indication sur la chaussée)

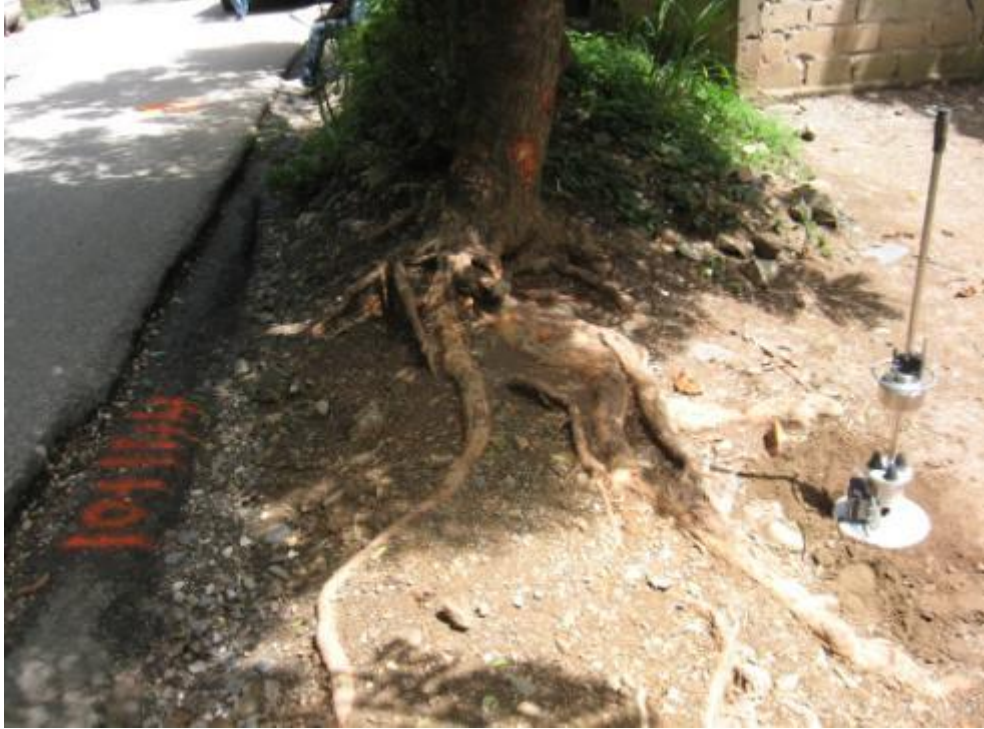
IMG_0340 (résultat jugé non représentatif de la fondation routière)
LWD-69 D – 10+194 (10+144 mauvaise indication sur la chaussée)

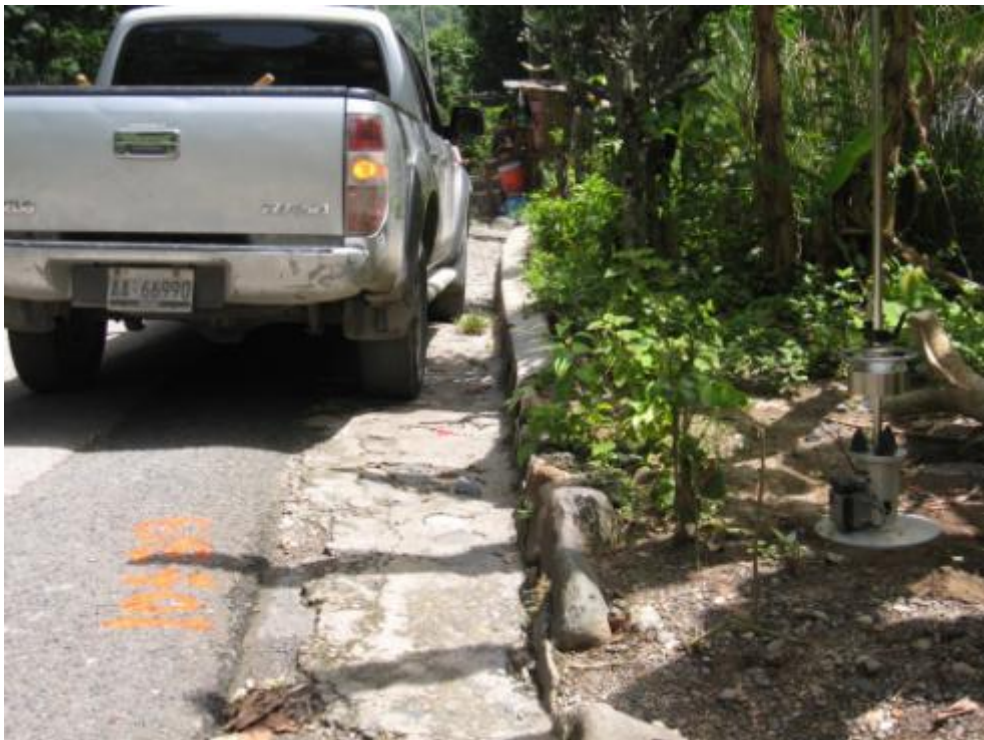
IMG_0342 (résultat jugé non représentatif de la fondation routière)
LWD-70 D – 10+363 (10+313 mauvaise indication sur la chaussée)

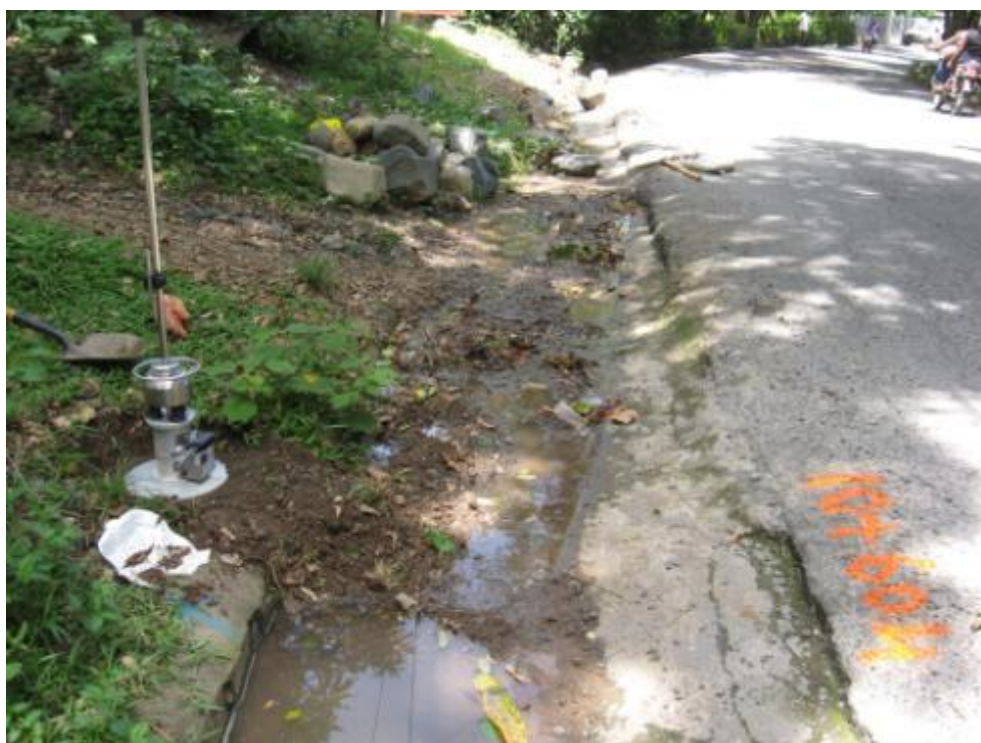
IMG_0350 (résultat jugé non représentatif de la fondation routière)
LWD-72 G – 10+654 (10+604 mauvaise indication sur la chaussée)

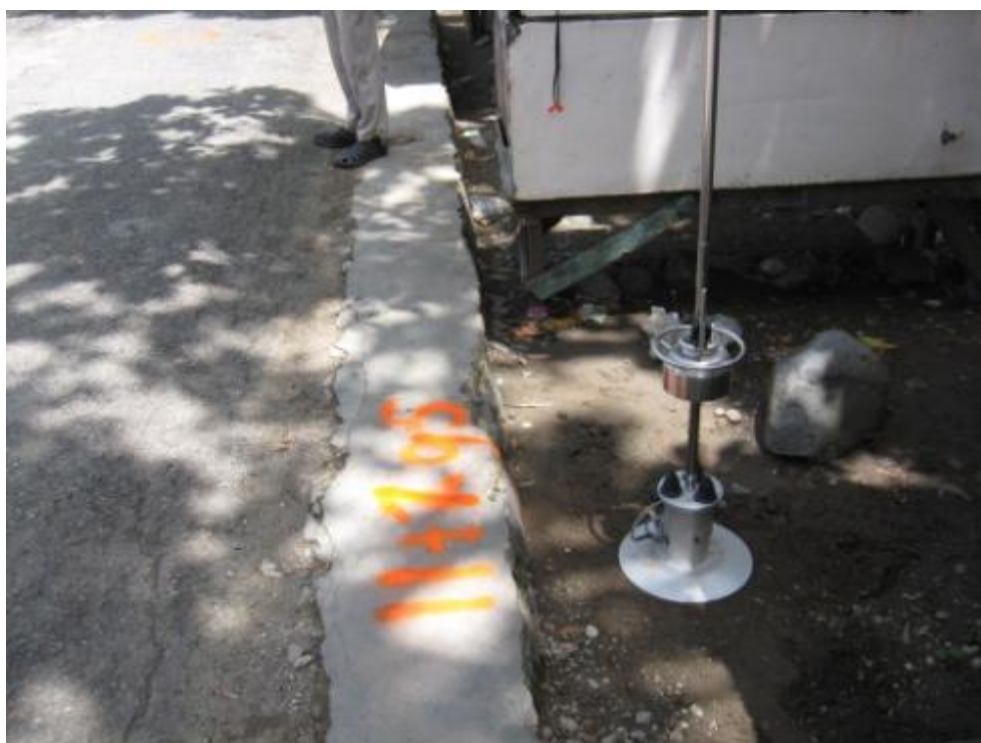
IMG_0361 (résultat jugé non représentatif de la fondation routière)
LWD-76 D – 11+245 (11+195 mauvaise indication sur la chaussée)

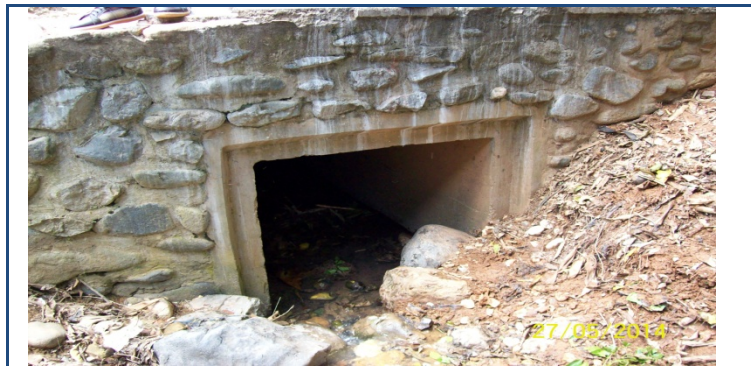
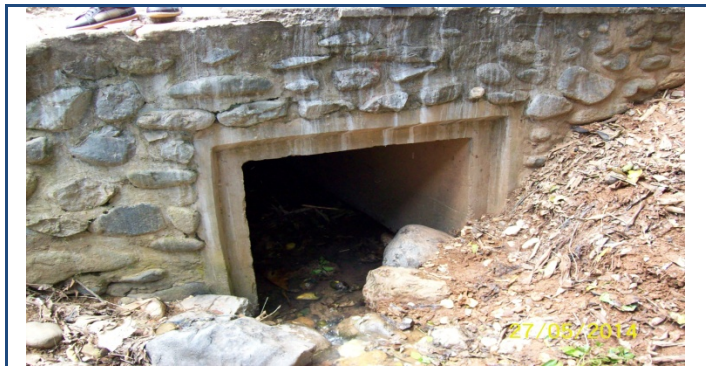
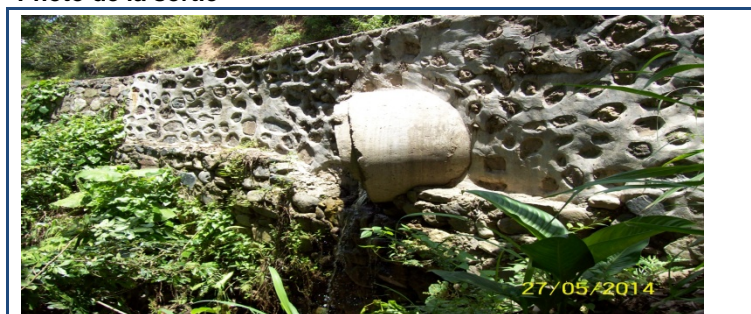
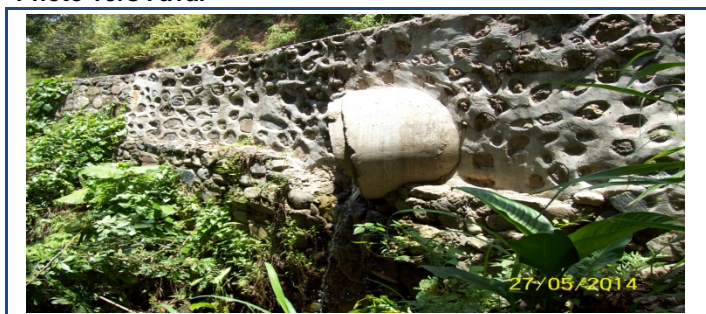
L'état de l'ouvrage courant : Entree dalot, sortie buse construit en maçonnerie de roches normal en amont mais doit etre remplacer et nettoyer en aval par un dalot de même hauteur et de même largeur
Plaisance St val

Recommandation: Conserve en amont, remplacé en Aval

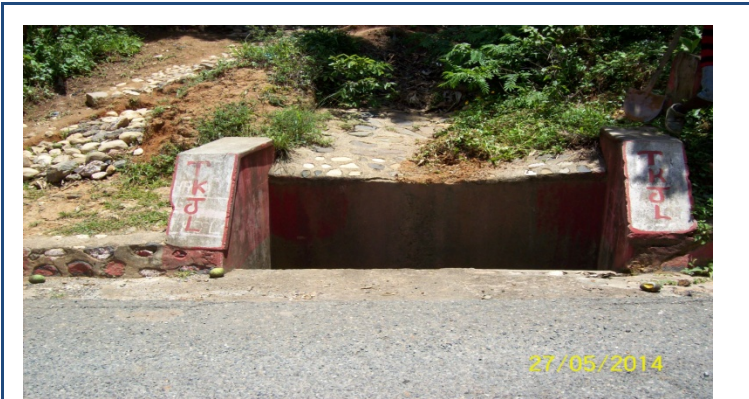
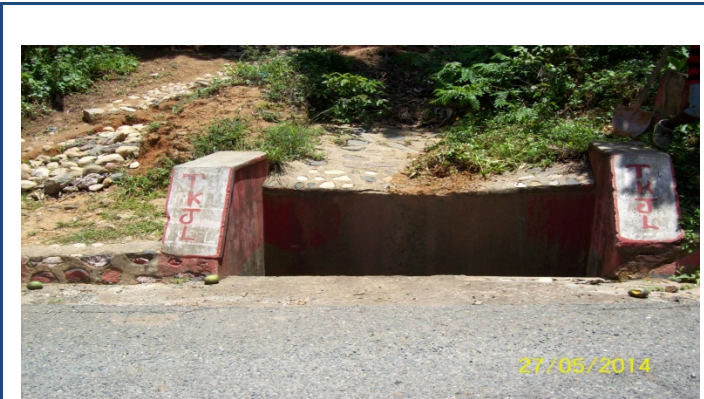
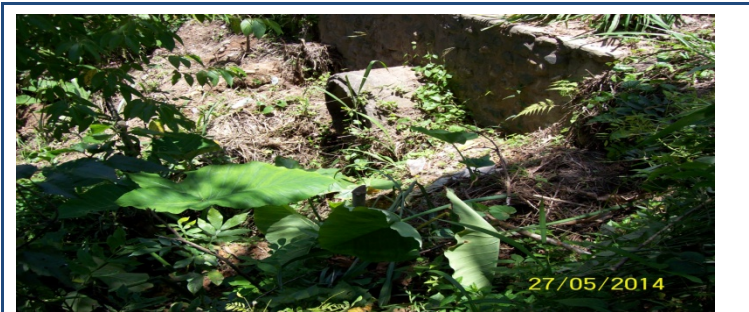
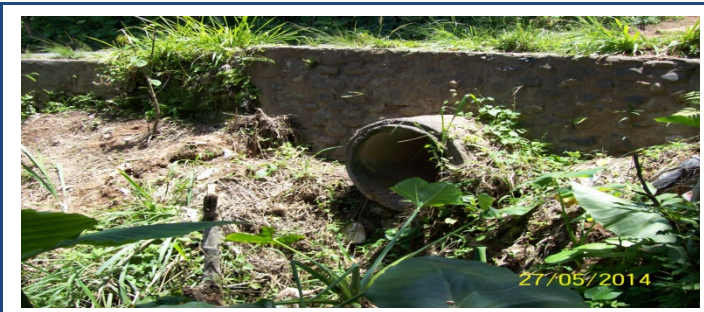
L'état de l'ouvrage courant : C'est une buse état Normal mais doit remplacer en saison pluvieuse l'eau monte a la surface la dimension du buse est trop petite
Plaisance zone lerizee

Recommandation: Remplacer trop petit

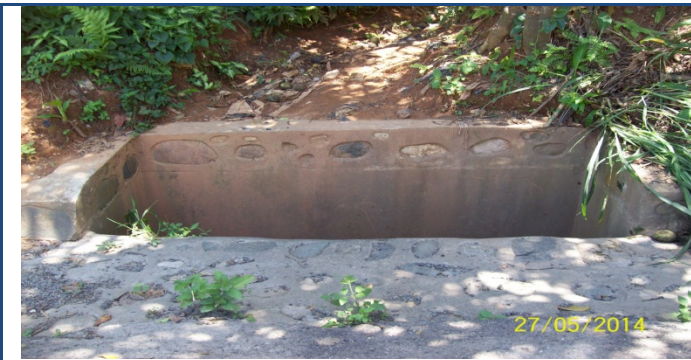
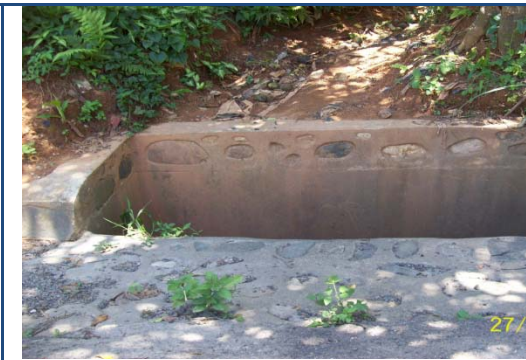
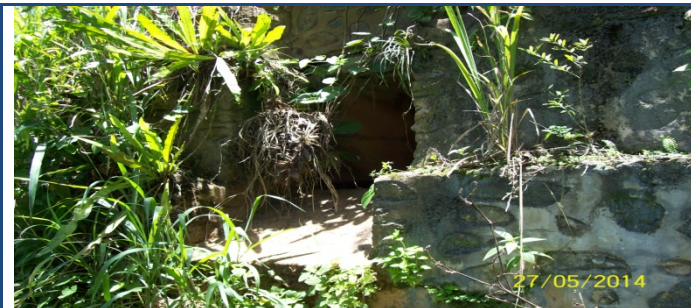
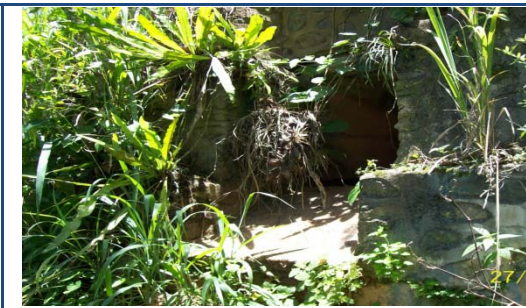
L'état de l'ouvrage courant : __ c'est un dalot qui peut être conserve et réparé

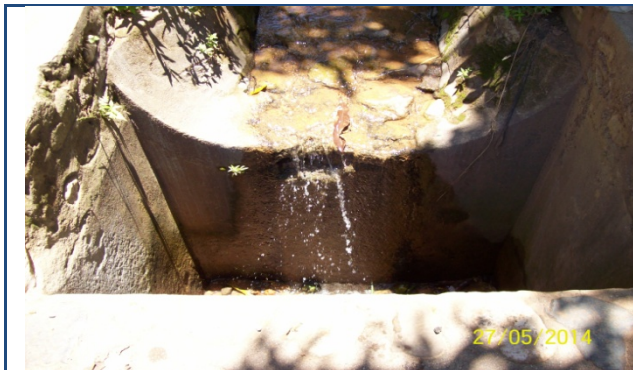
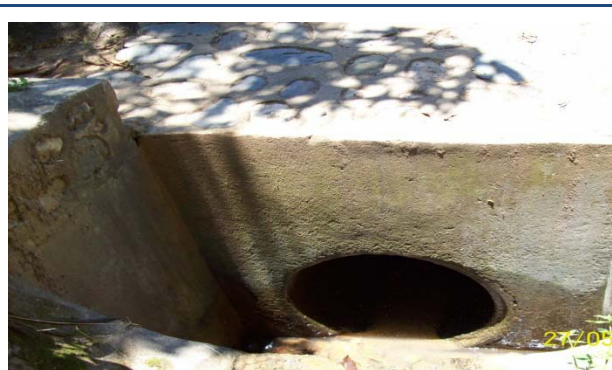
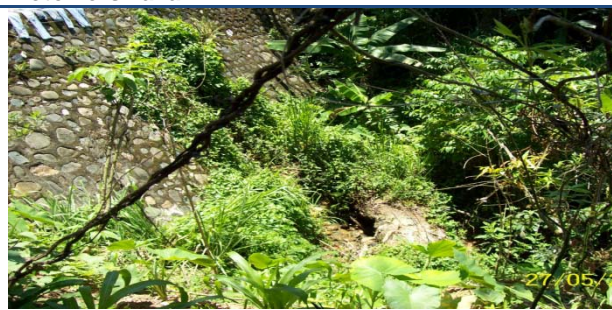
L'état de l'ouvrage courant : __C' est une buse, construit en en maçonnerie de roche __
Plaisance Lerizee

Recommandation: Conservé Réparé

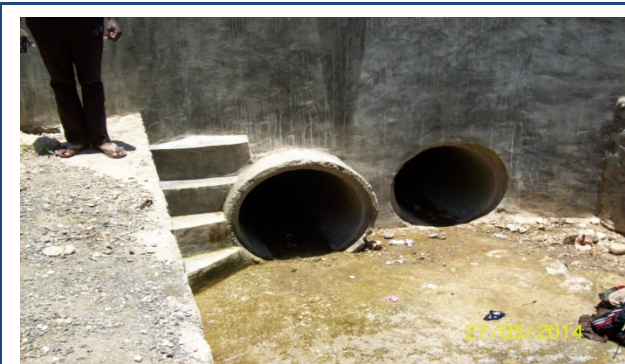
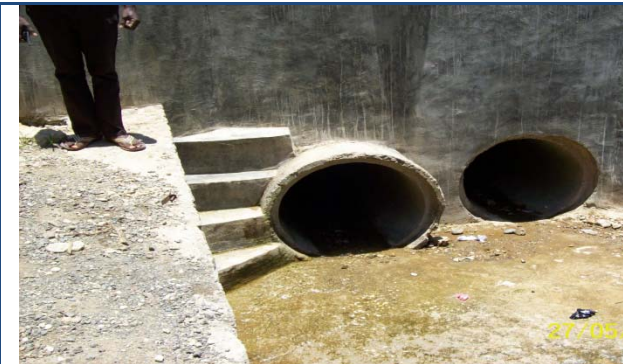
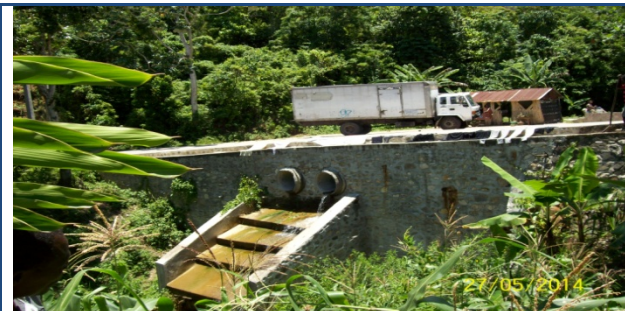
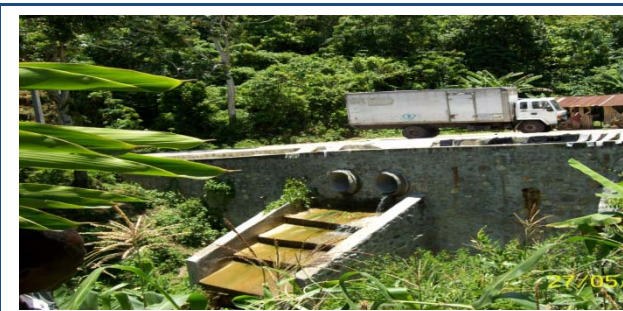
L'état de l'ouvrage courant : __buse double état normal__ construite en maçonnerie de roches

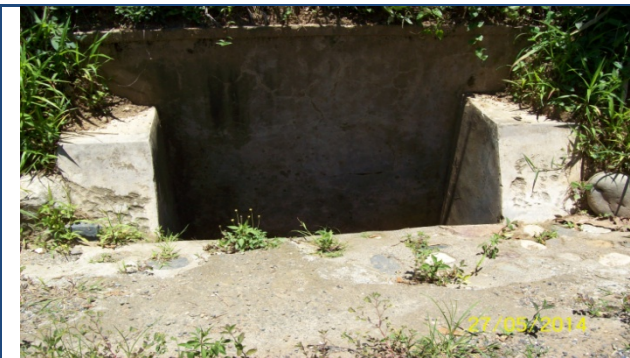
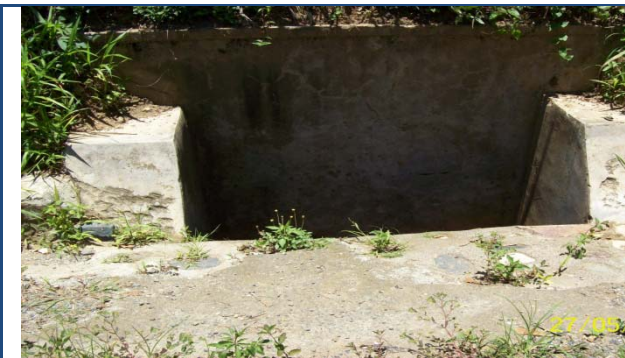
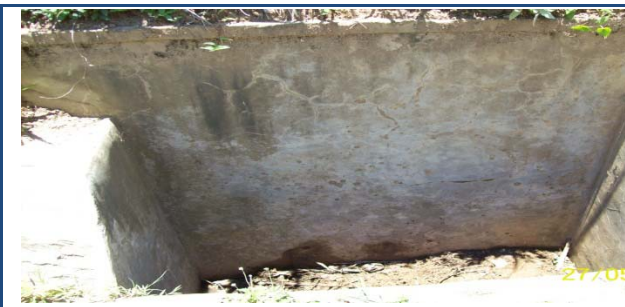
L'état de l'ouvrage courant : _C'est une buse qui est bouchée_en Aval _
Plaisance Lerizee

Recommandation: Remplacé
