ÉTUDES ROUTIÈRES ET ENVIRONNEMENTALES DE LA ROUTE NATIONALE 1 (RN1) EN HAÏTI

DP 003/13/2794_1058, RÉFÉRENCE IDB1134-08/13

Rapport d'avant-projet final (version révisée)

Projet n° : 141-16446-00
Date : Novembre 2014

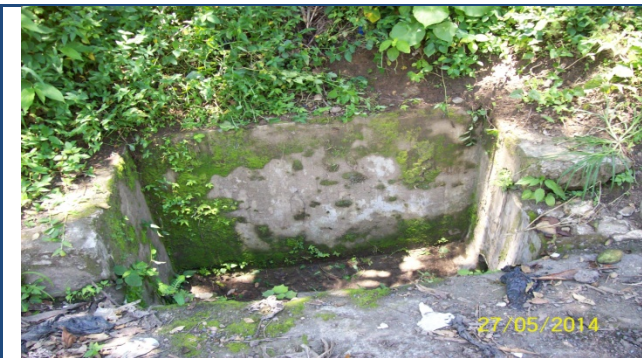
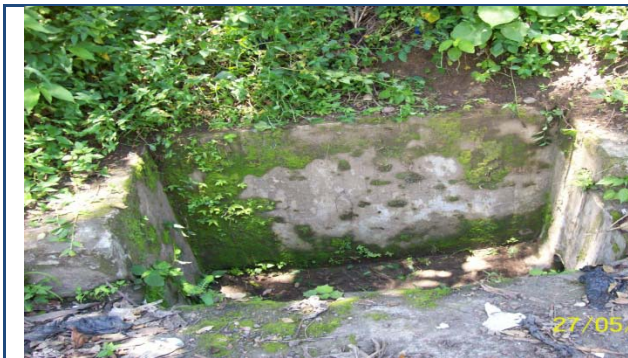
L'état de l'ouvrage courant : __ C'est un dalot état bouché
Plaisance Lerizee

Recommandation: Remplacé

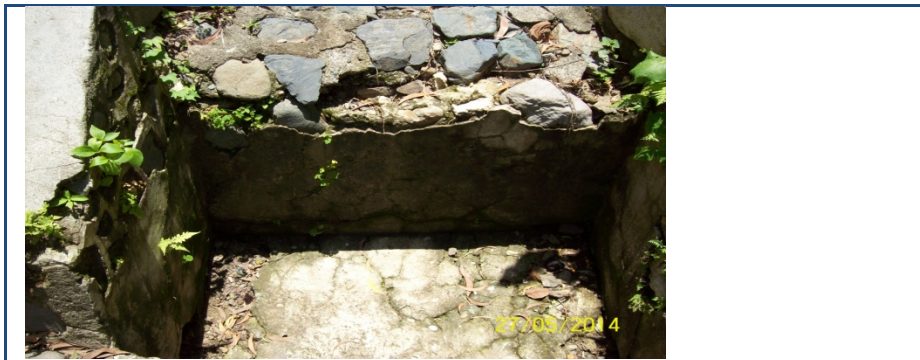
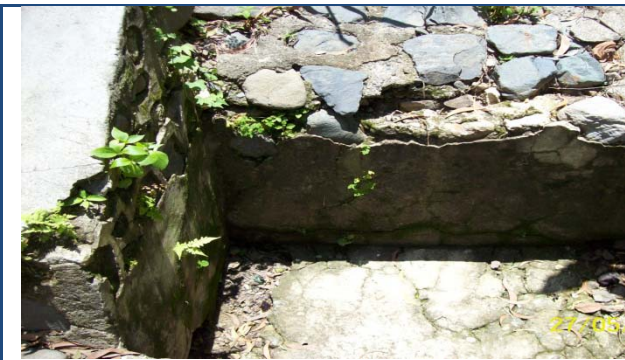
L'état de l'ouvrage courant : _c' est un dalot en maçonnerie qui est bouché en amont et en aval __
Plaisance Baudasse

Mur de tête entrée: Matériaux__ Maçonnerie de roches__ État__ Fissuré

Mur de tête sortie: Matériaux__ Maçonnerie__ État__ Fissuré__

Recommandation: Conserve Réparé

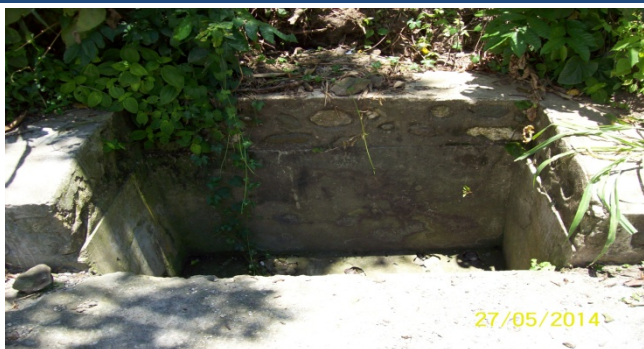
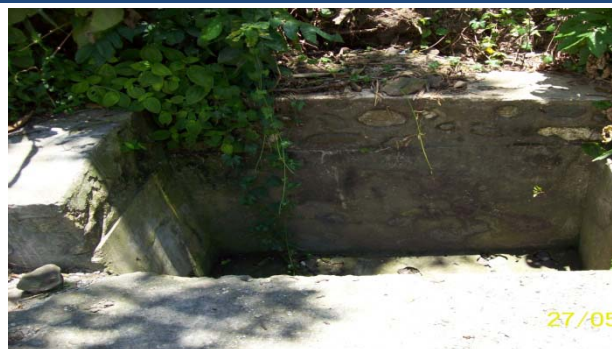
L'état de l'ouvrage courant : __c' est un dalot en maçonnerie qui est bouché en amont et en aval __
Plaisance Baudasse

Mur de tête sortie: Matériaux__ Maçonnerie__ _ État__ Fissuré__ _

Recommandation: Conservé Réparé

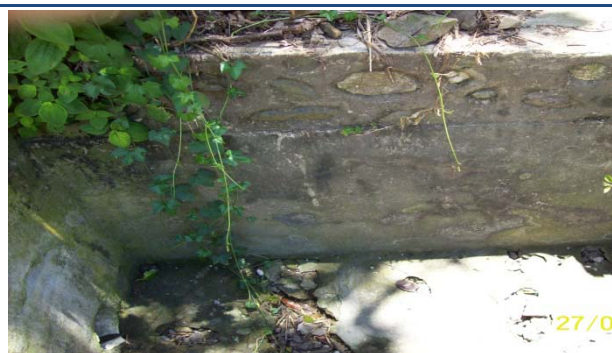
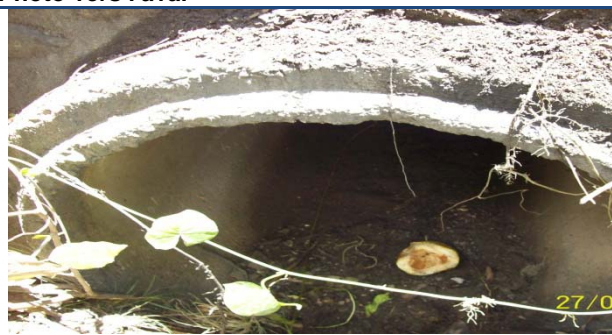
Bouchée vers la ravine

L'état de l'ouvrage courant : Dalot en Amont **1,20 m de largeur par 0,60 m de hauteur** aval **Buse 0.80 de largeur par 0.80 de hauteur** bouchée
Plaisance Baudasse

Mur de tête entrée: Matériaux__ Maçonnerie de roches __ État__ mauvaise Fissuré

Mur de tête sortie: Matériaux__ Maçonnerie __ État__ Fissuré_ _____

Recommandation: Remplacer

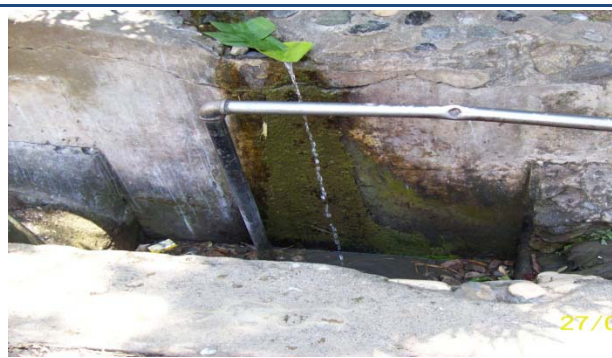
Eau du ruisseau vers l'ouvrage

Falaise Bouchée

L'état de l'ouvrage courant : _c' est une buse construite en maçonnerie qui est bouché en aval __
Plaisance Baudasse

Mur de tête entrée: Matériaux__ Maçonnerie de roches _____ État_ mauvaise fissuré_

Mur de tête sortie: Matériaux__ Maçonnerie _____ État__ Fissuré_ _____

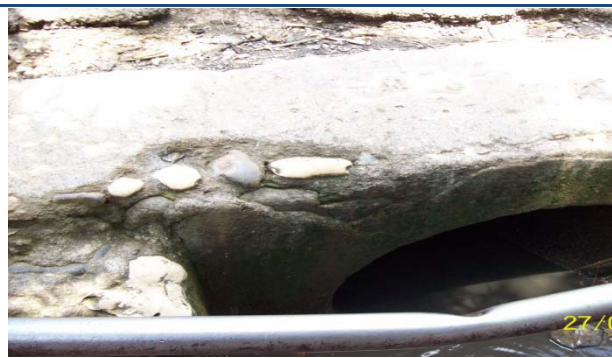
Falaise Bouchée

L'état de l'ouvrage courant : __c'__ est une buse en maçonnerie qui est bouché en aval __
Plaisance Baudasse

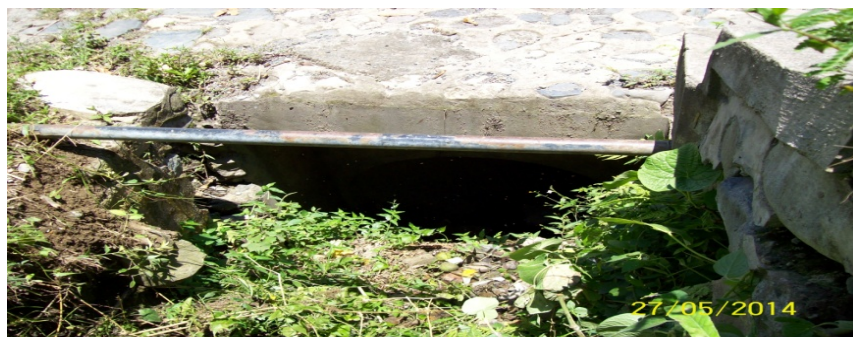
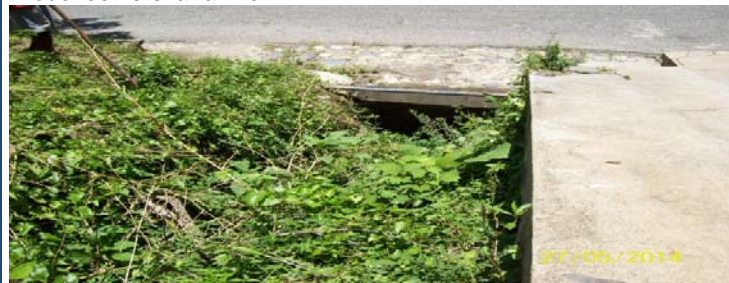
Bouchée vers la ravine

L'état de l'ouvrage courant : _c' est un dalot selon un rivearin de la zone qui est bouchée en amont comme en aval ____
Plaisance Bedoret Garde

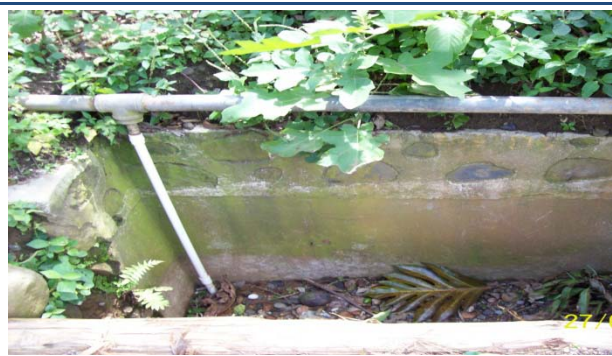
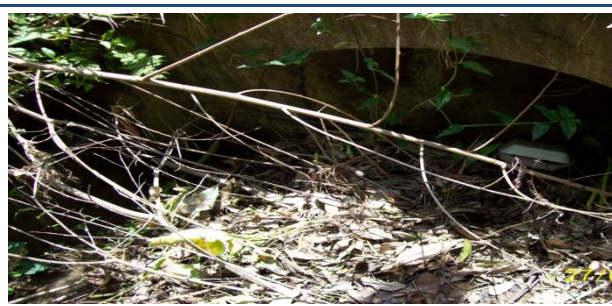
Bouché

L'état de l'ouvrage courant : _c' est un dalot en maçonnerie qui est bouché en amont et en aval __
Plaisance Bedoret garde

Recommandation: Remplacer

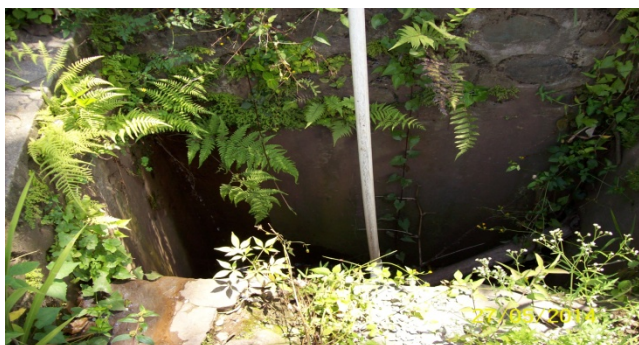
Photo Entrée

bouché

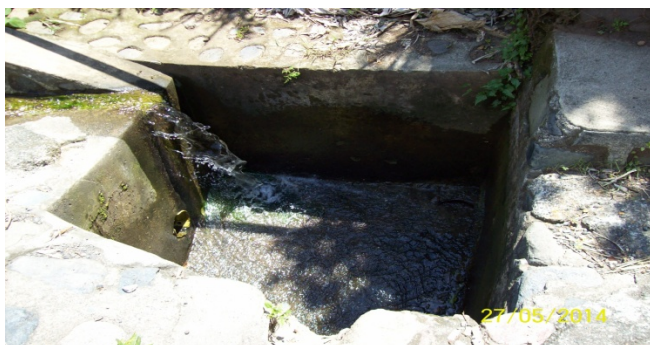
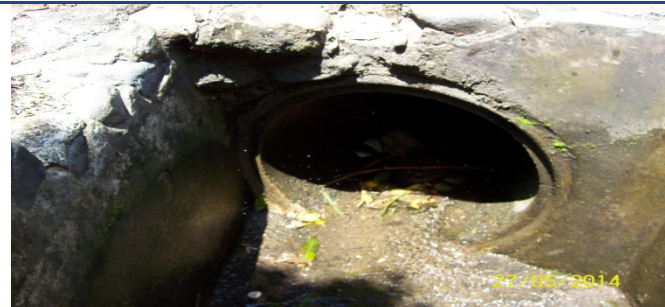
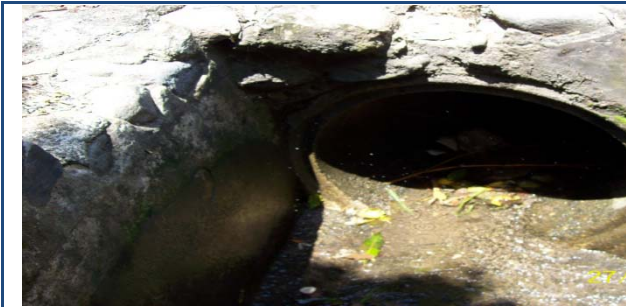
L'état de l'ouvrage courant : _c' est une buse en maçonnerie qui est bouché en amont et en aval __
Plaisance Bedoret garde

Mur de tête entrée: Matériaux __ Maçonnerie de roches __ État __ mauvaise fissuré __

Mur de tête sortie: Matériaux __ Maçonnerie __ État __ mauvaise fissuré __

Recommandation: Remplacer

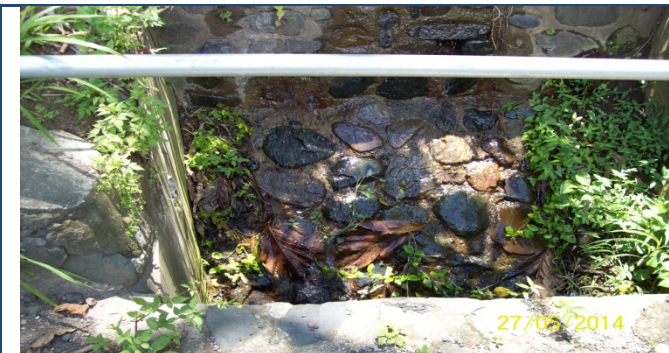
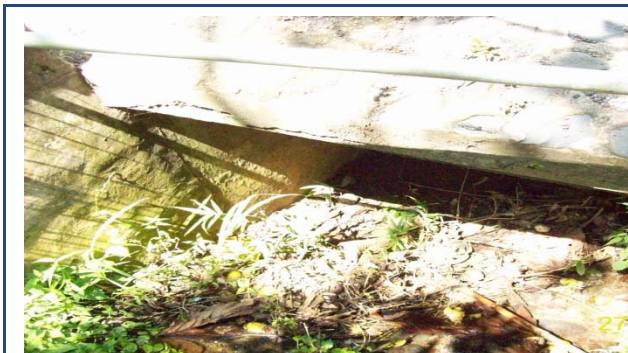
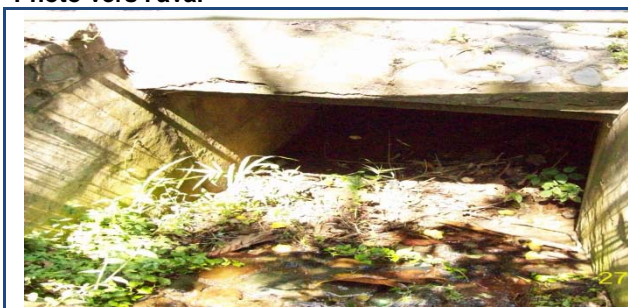
L'état de l'ouvrage courant : _c' est un dalot en maçonnerie qui est bouché en amont et en aval __
Plaisance Bedoret garde

Recommandation: Conserve Réparé

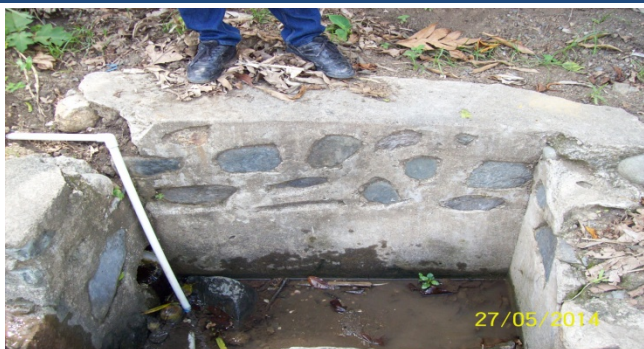
Photo Entrée

L'eau est drainé quelque part pour aller dans l'ouvrage

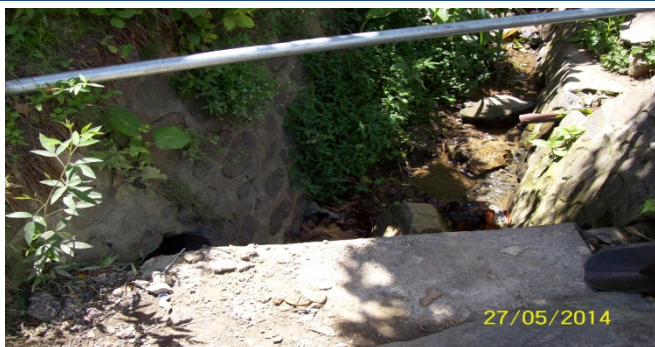
L'état de l'ouvrage courant : __ c' est une buse en maçonnerie qui est bouché en amont et en aval __
Plaisance Nan clos

Recommandation: Remplacer

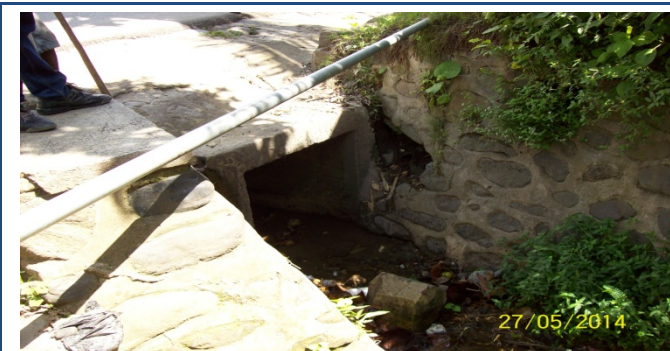
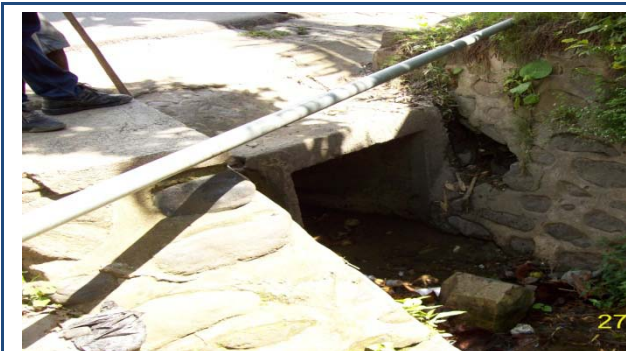
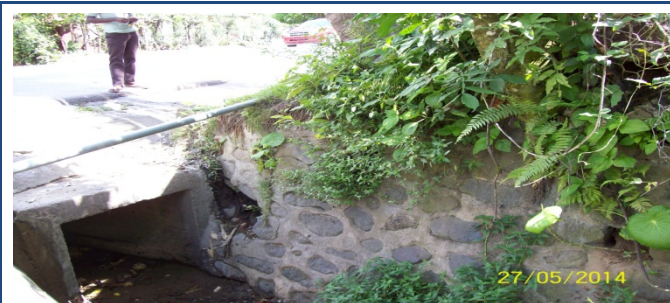
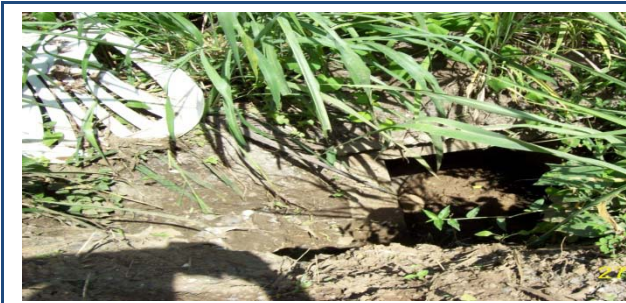
L'état de l'ouvrage courant : _c' est un dalot en maçonnerie qui mérite d'être nettoyé et réparé__
Plaisance Bedoret petit

Recommandation: Conservé Réparé

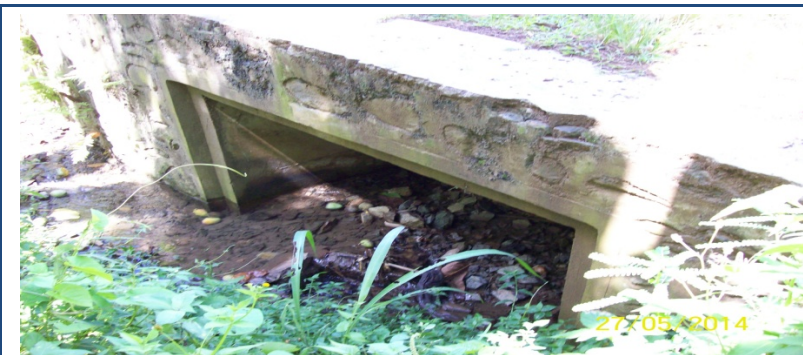
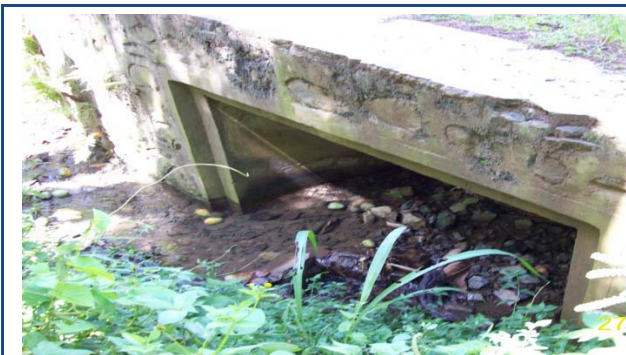
L'état de l'ouvrage courant : __c' est un dalot en maçonnerie__
Plaisance Bedoret petit

Recommandation: Conserve Réparé

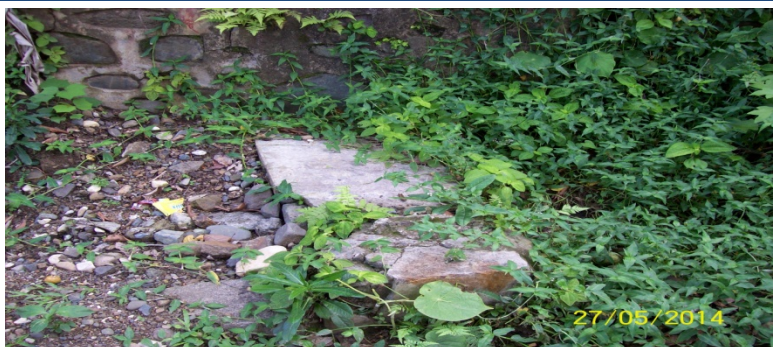
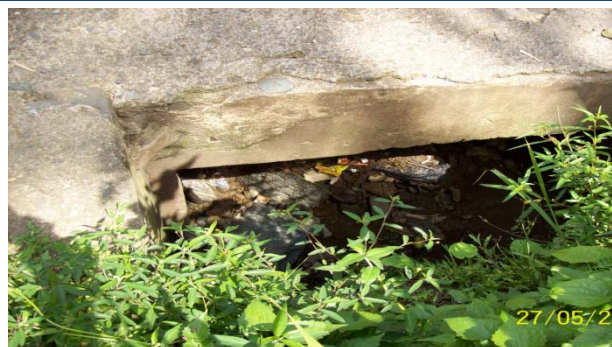
L'état de l'ouvrage courant : C'est un dalot amont du cote droit aval du cote gauche qui est aussi bouché en amont comme en aval _
Plaisance Bedoret Broset

Recommandation: conservé réparé

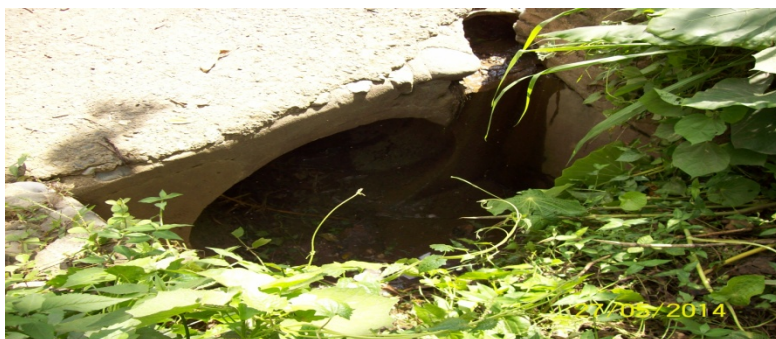
L'état de l'ouvrage courant : _c' est une buse en maçonnerie qui est bouchée en amont et en aval ____
Plaisance Bedoret broset

Recommandation: Conservé Réparé

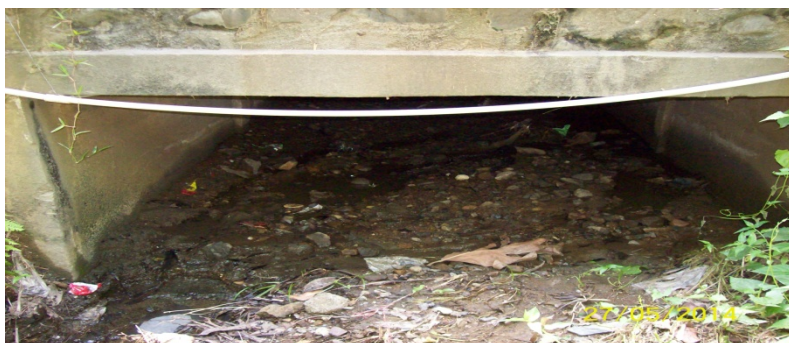
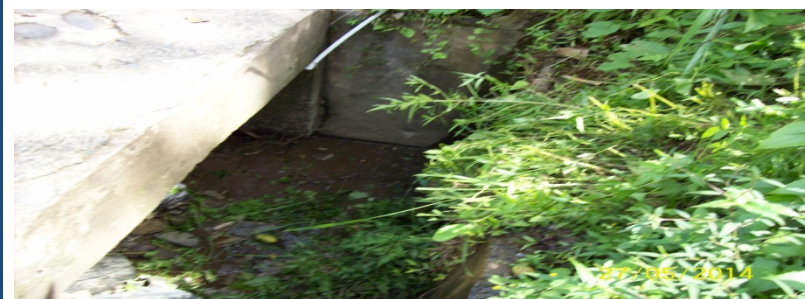
L'état de l'ouvrage courant : _c' est un dalot en maçonnerie qui est bouché en amont et en aval __
Plaisance Mabonne

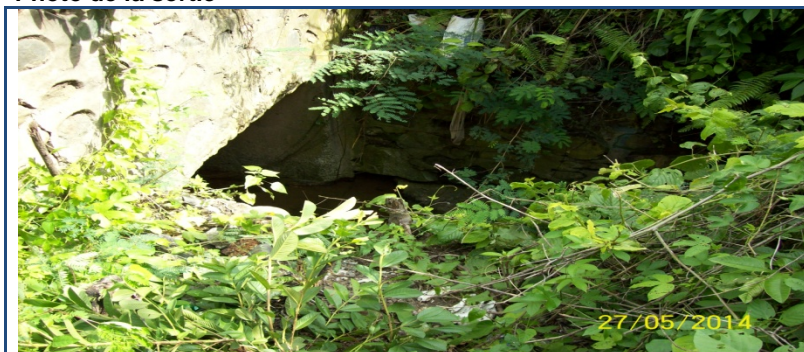
L'état de l'ouvrage courant : _c' est un dalot en maçonnerie qui est bouché en amont avec des écoulements fluides en aval __
Plaisance Roche pavée

Recommandation: Conservé Réparé

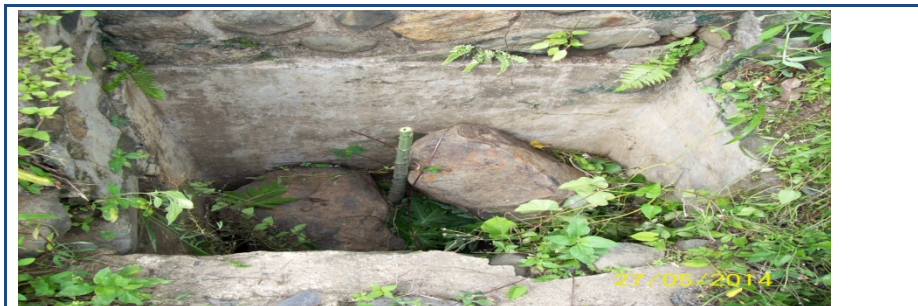
Photo de la sortie

L'état de l'ouvrage courant : _c' est un dalot en maçonnerie qui est bouché et fissuré en amont et en aval __
Plaisance trou Ba

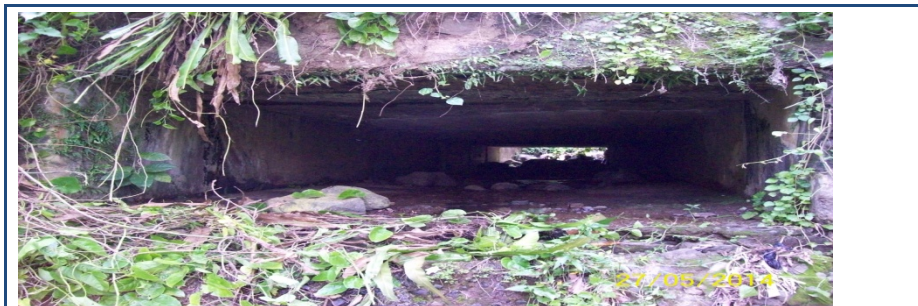
Photo de la sortie

L'état de l'ouvrage courant : _c' est un dalot en maçonnerie avec des fissures __
Plaisance Trou Ba

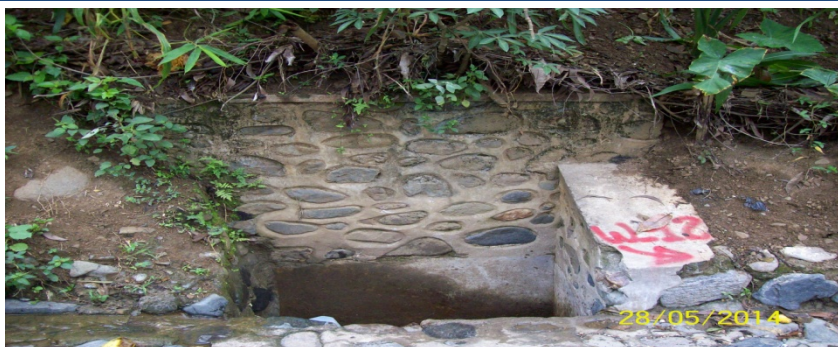
L'état de l'ouvrage courant : __ c' est un dalot en maçonnerie qui est bouché en amont et en aval __
Plaisance Bedoret garde

Mur de tête entrée: Matériaux __ Maçonnerie de roches __ État __ fissuré

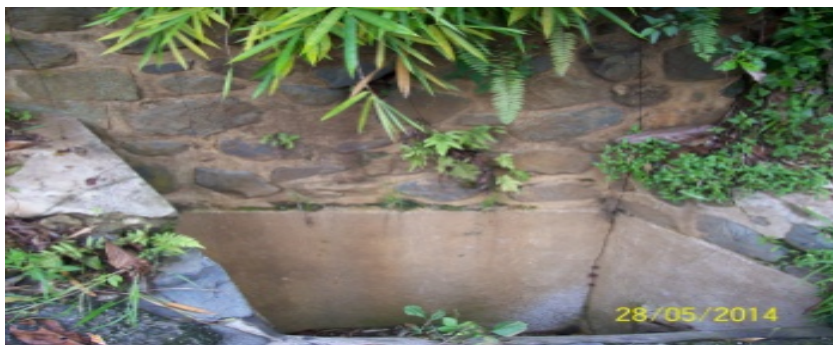
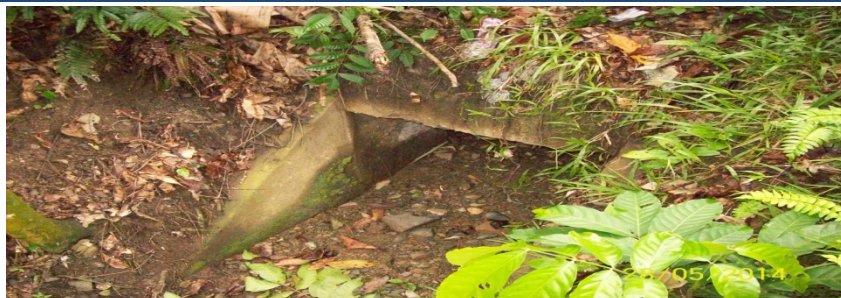
L'état de l'ouvrage courant : _c' est un dalot en maçonnerie qui doit être remplacé c'est trop pettt apres chaque pluie l'eau remonte a la surface
Plaisance Bedoret Garde

Mur de tête entrée: Matériaux__ Maçonnerie de roches _____ État__ fissuré

Mur de tête sortie: Matériaux__ Maçonnerie _____ État__ fissuré _____

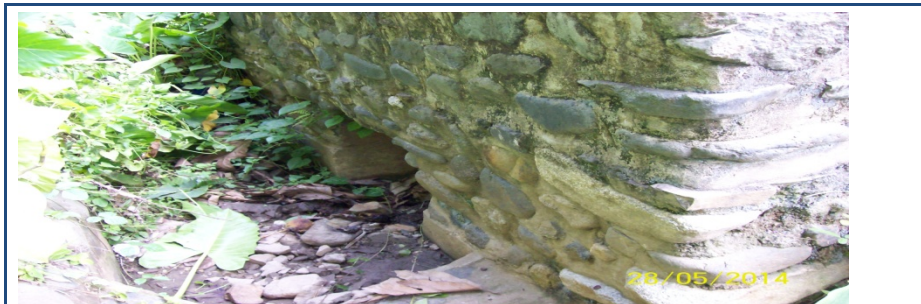
L'état de l'ouvrage courant : _c' est un dalot en maçonnerie qui est bouché en amont __ trop petit
Canq Coq dlo monbin

Recommandation: Remplacé

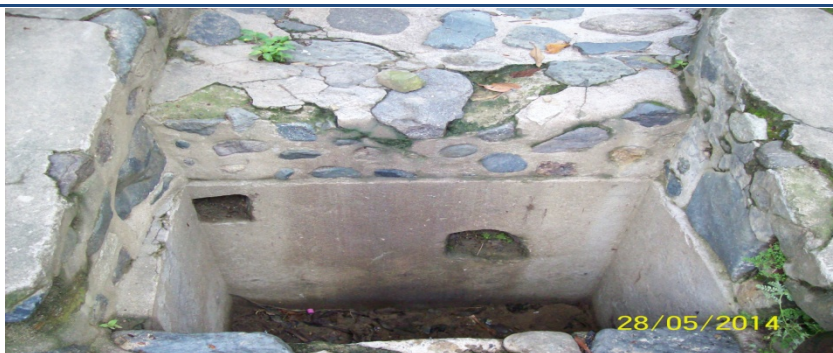
L'état de l'ouvrage courant : _c' est un dalot en maçonnerie qui est bouché en amont et en aval fissuré__
Canq Coq dlo monbin

Mur de tête entrée: Matériaux__ Maçonnerie de roches __ État__ fissuré

Mur de tête sortie: Matériaux__ Maçonnerie __ État__ Fissuré _____

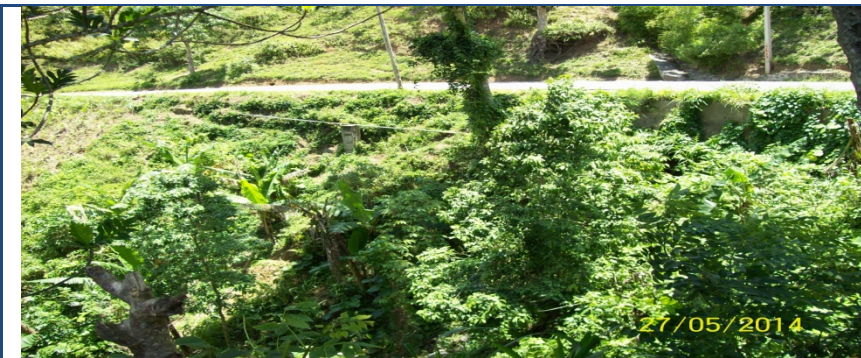
L'état de l'ouvrage courant : _c' est un dalot en maçonnerie qui est bouché en amont et en aval __
Camp coq Blêmi

Mur de tête entrée: Matériaux__ Maçonnerie de roches__ _ État__ fissuré

Mur de tête sortie: Matériaux__ Maçonnerie__ _ État__ fissuré__ _

Recommandation: Remplacé trop petit

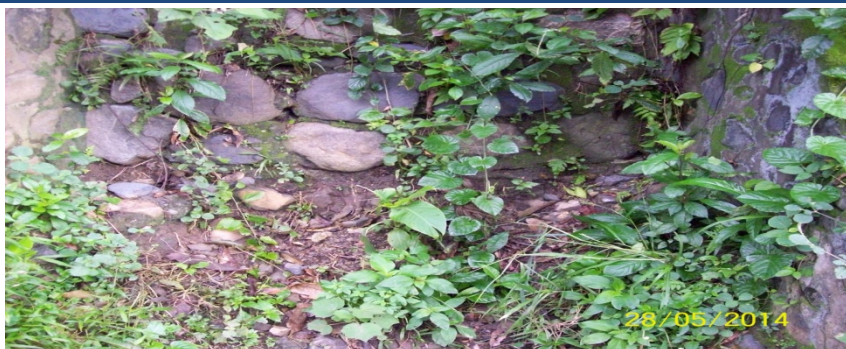
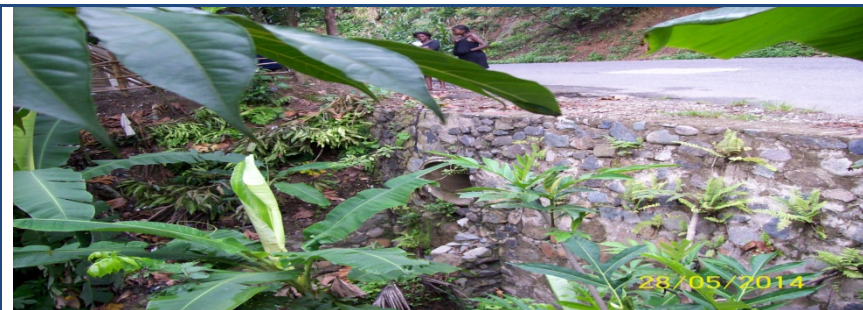
L'état de l'ouvrage courant : _c' est une buse en maçonnerie qui est bouché en amont et en aval __
Camp coq Blêmi

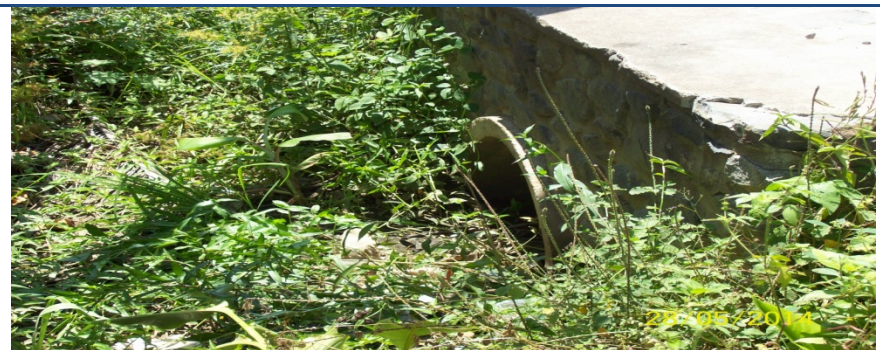
Photo de la sortie

L'état de l'ouvrage courant : c'est une buse qui est bouché en aval _

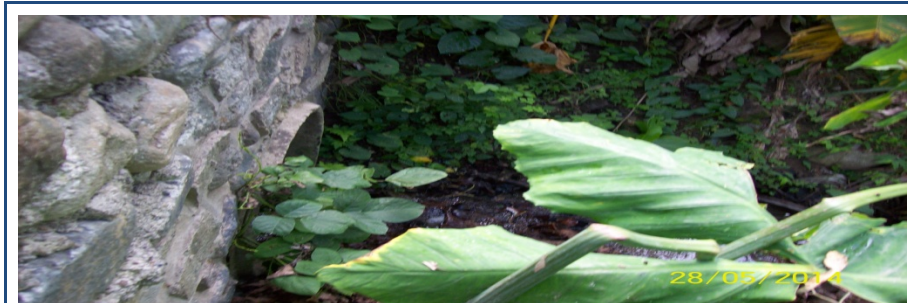
AVAL

L'état de l'ouvrage courant : c'est une Buse ____
Haut Limbé

Recommandation: Remplacé Trop petit

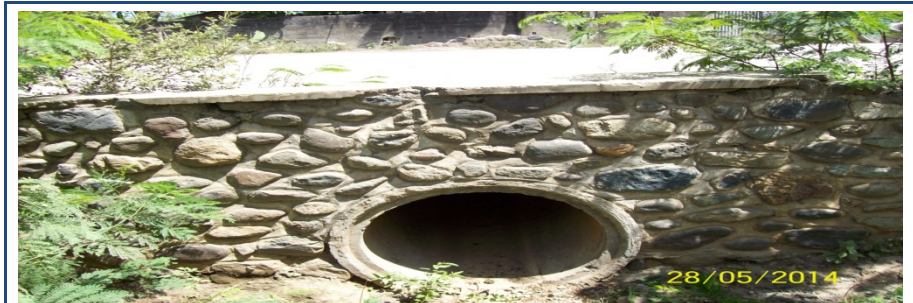
AVAL

L'état de l'ouvrage courant : c'est une buse __
Haut Limbé Lomba

Recommandation: Conservé Réparé

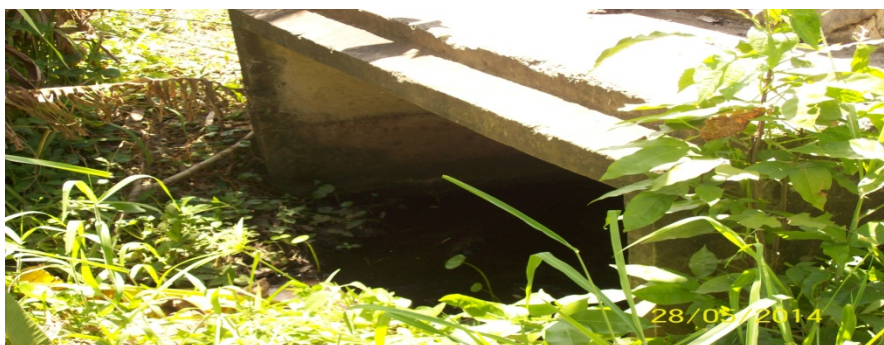
AMONT

L'état de l'ouvrage courant : c'est un dalot qui est bouché _
Haut Limbé Lomba

Recommandation: Conservé Réparé

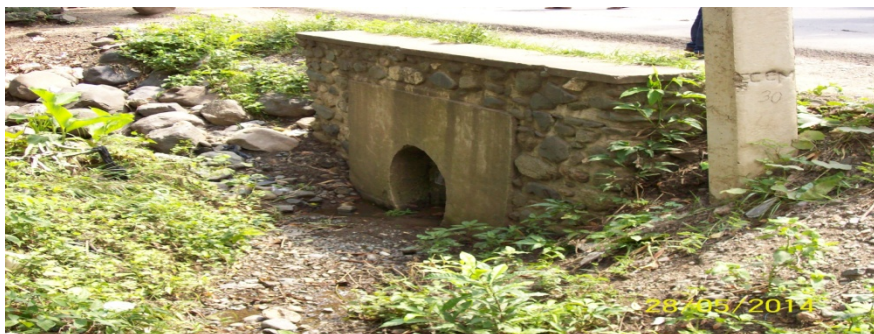
AMONT

L'état de l'ouvrage courant : c'est une buse Amont du coté droit, Aval du coté gauche __
La coupe Limbé

Recommandation: Conservé Réparé

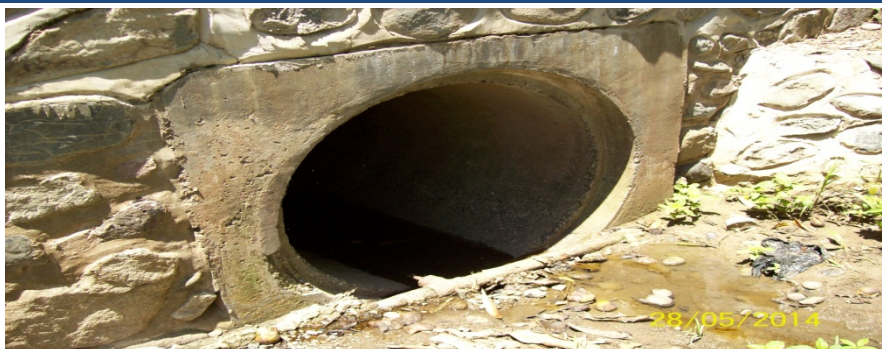
AMONT

L'état de l'ouvrage courant : c'est une buse Amont du coté droit, Aval gauche doit être nettoyé__
La coupe Limbé

Recommandation: Conservé Réparé

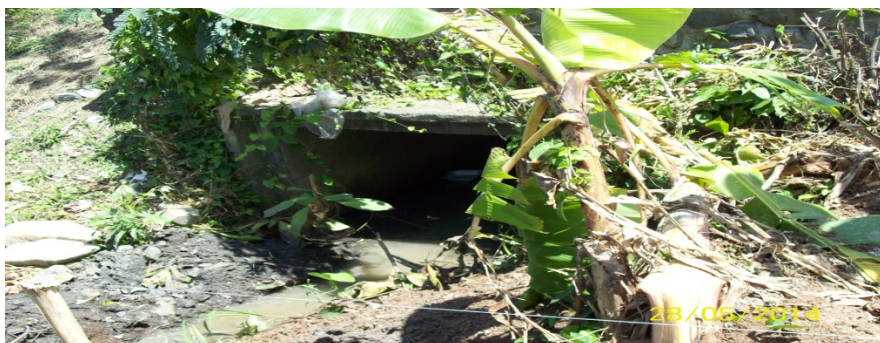
AMONT

L'état de l'ouvrage courant : c'est un dalot Amont du coté droit , aval du coté gauche _ un canal de drainage s'avère nécessaire a cause des maisons qui sont situées en amont et en aval du dalot _
Zone Pllatre

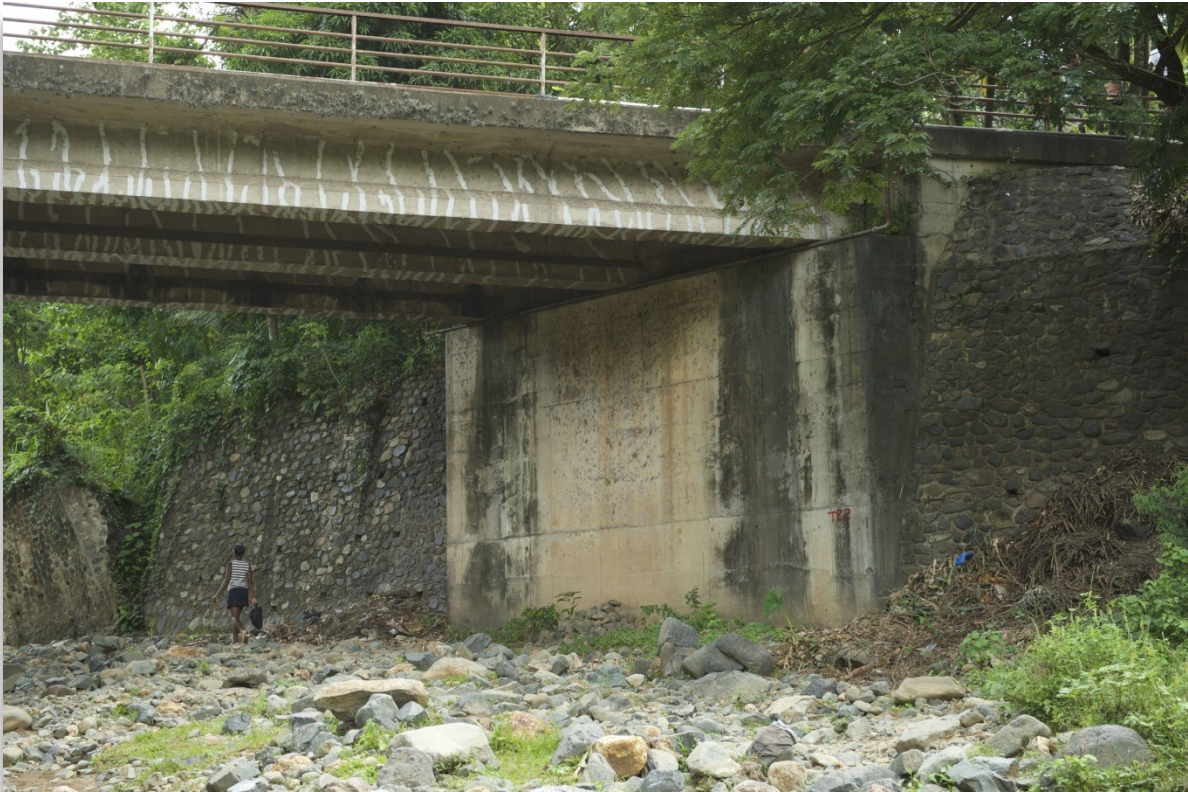
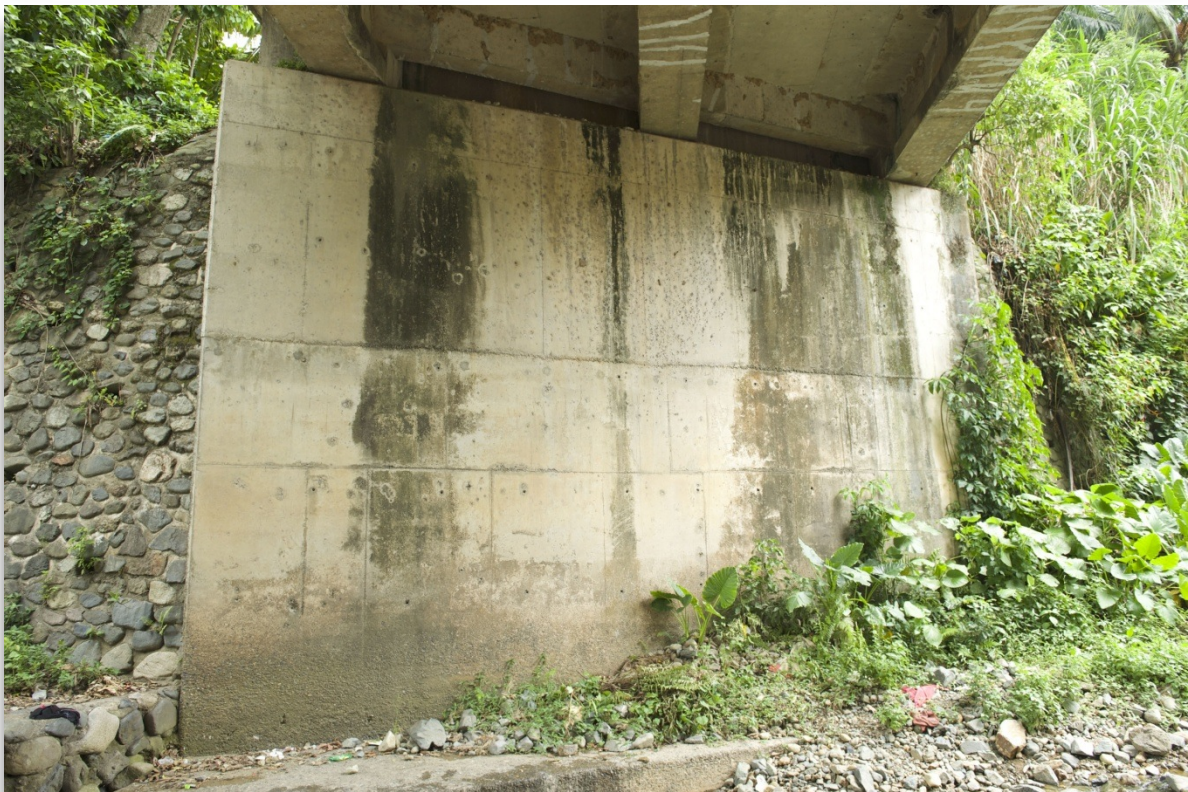
Les culées Nord et Sud sont en bon état. Pas d'affouillement sous les culées.

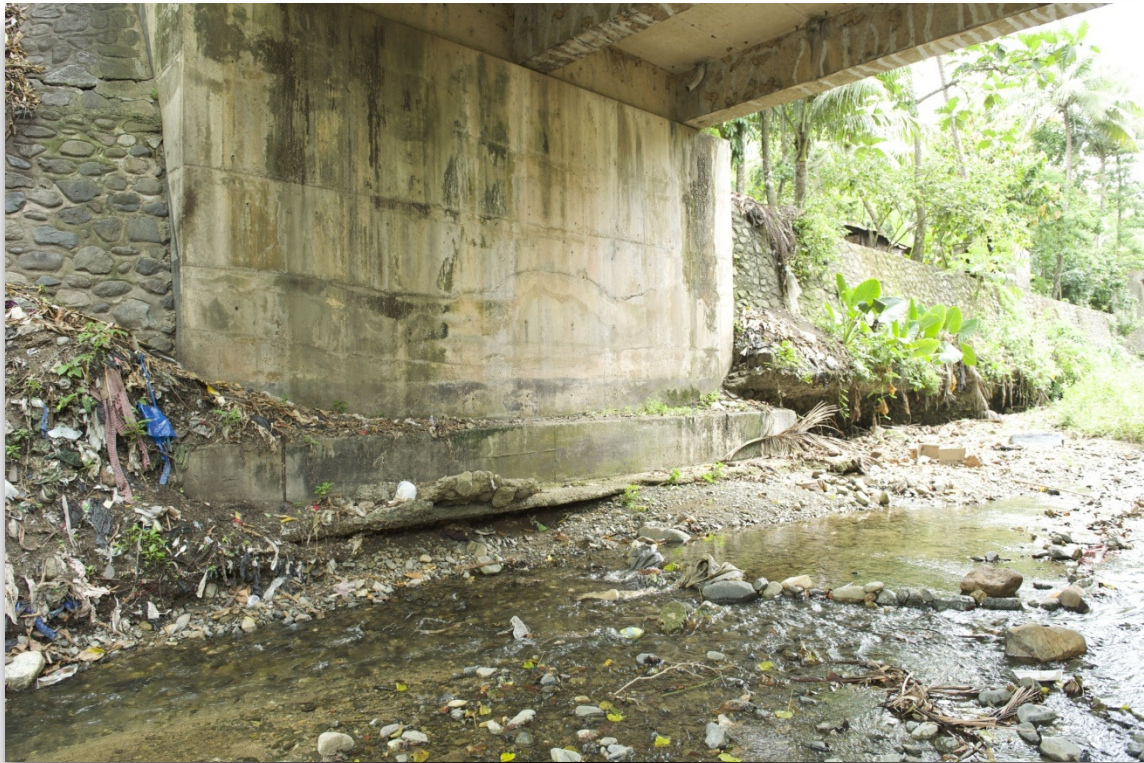
Cependant on note un affouillement au pied de la culée sud.

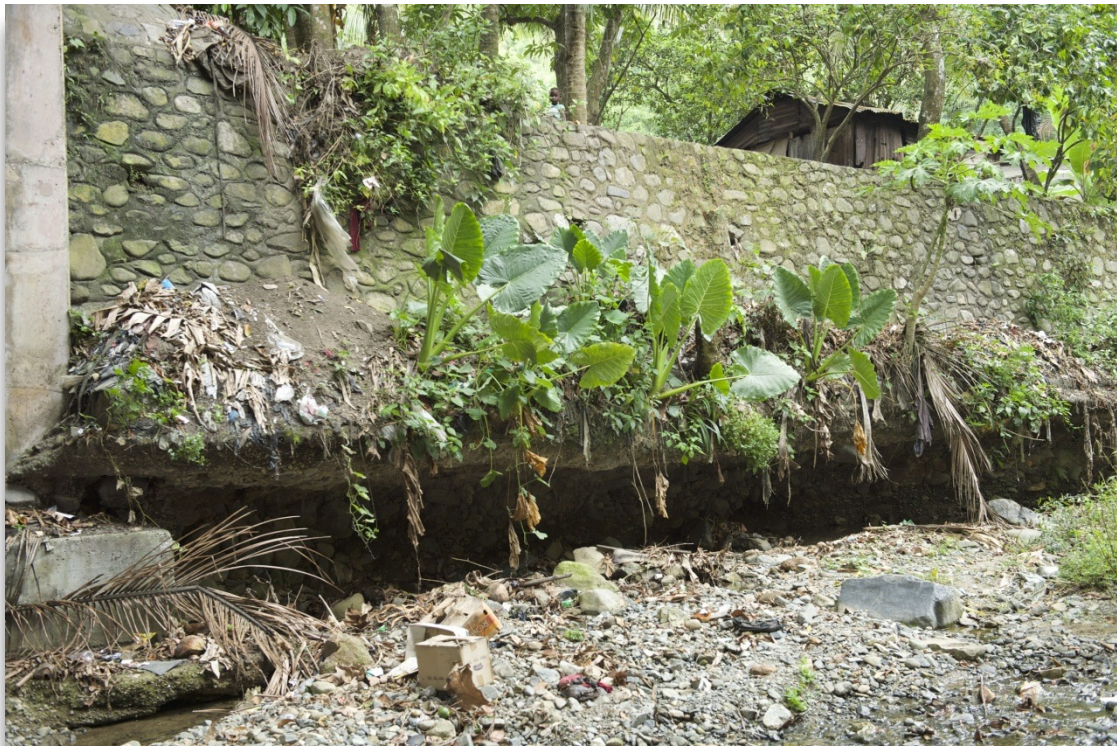
Affouillement majeur sous le mur en aile, côté sud.

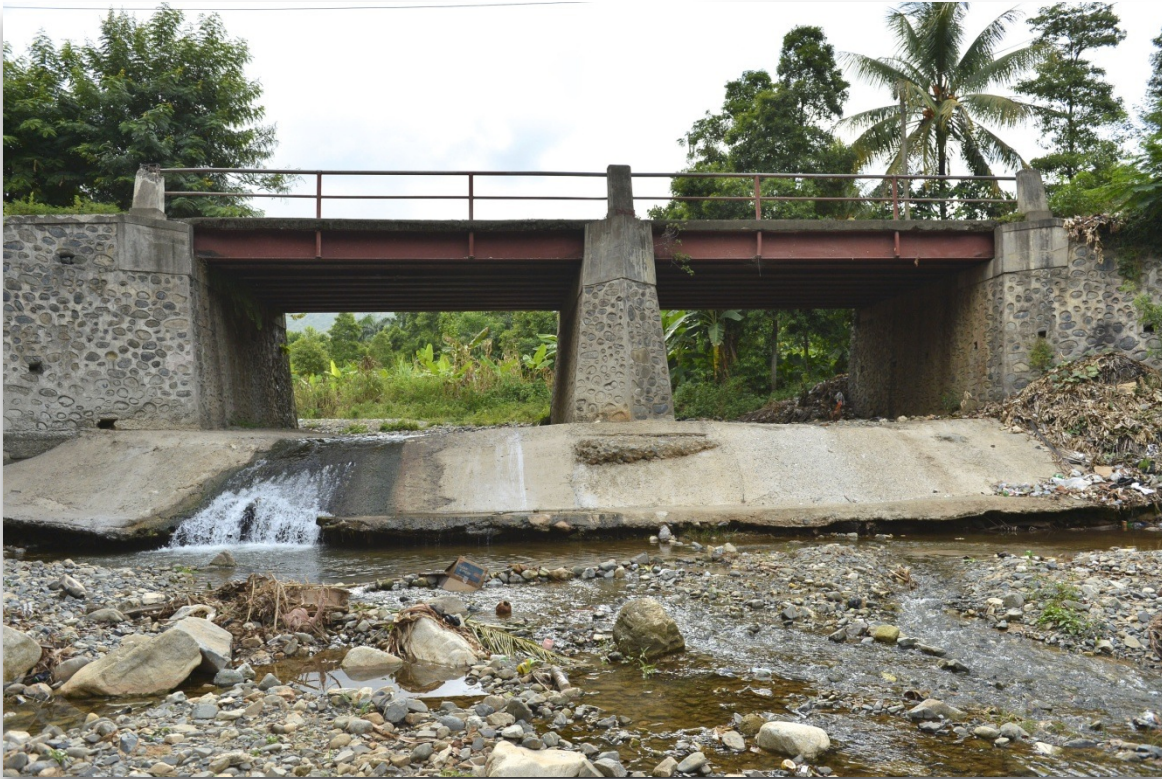
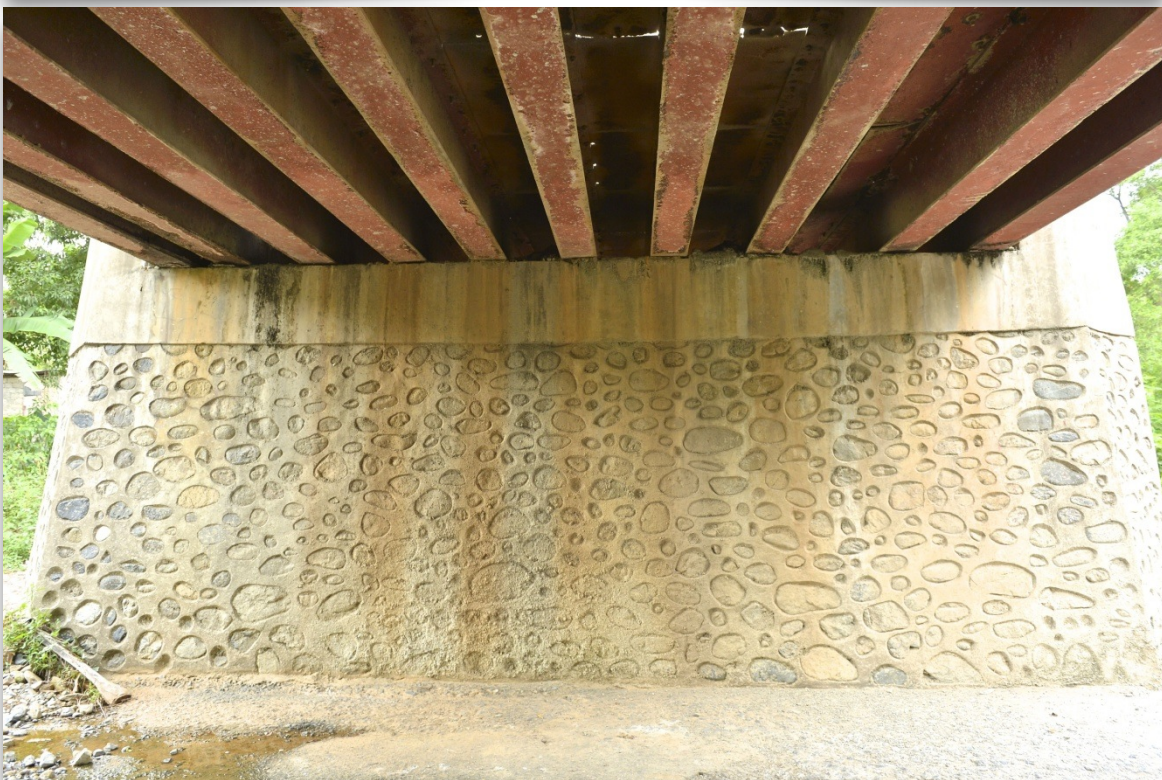
On constate un affouillement majeur en aval du pont à la limite du radier

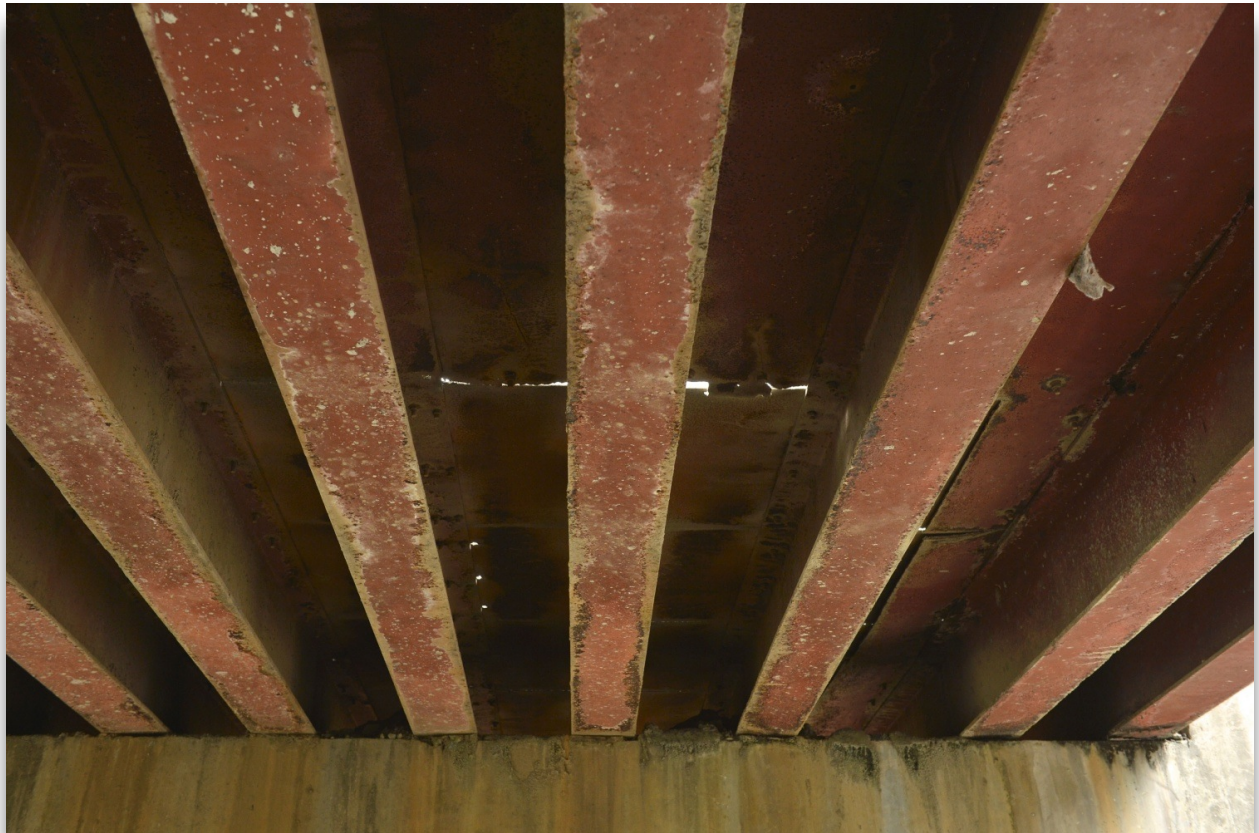
De nombreuses ouvertures peuvent être constatées au niveau du tablier par suite :

- soit de l'oxydation des plaques,
- soit de l'absence de nombreux boulons d'attache

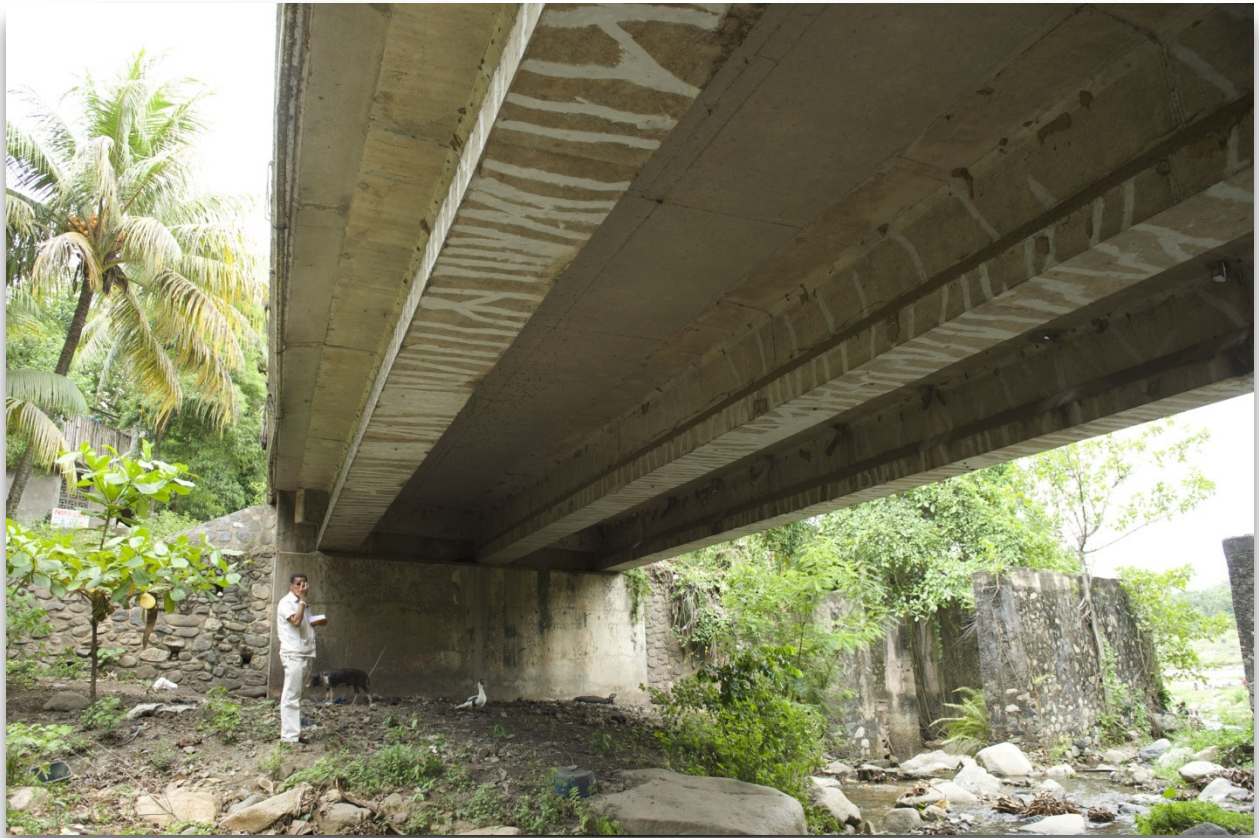
On remarque un écoulement d'eau sous le mur en aile aval/sud. Situation qui mérite d'être investiguée.
