ÉTUDES ROUTIÈRES ET ENVIRONNEMENTALES DE LA ROUTE NATIONALE 1 (RN1) EN HAÏTI

DP 003/13/2794_1058, RÉFÉRENCE IDB1134-08/13

Rapport d'avant-projet final (version révisée)

Projet n° : 141-16446-00
Date : Novembre 2014

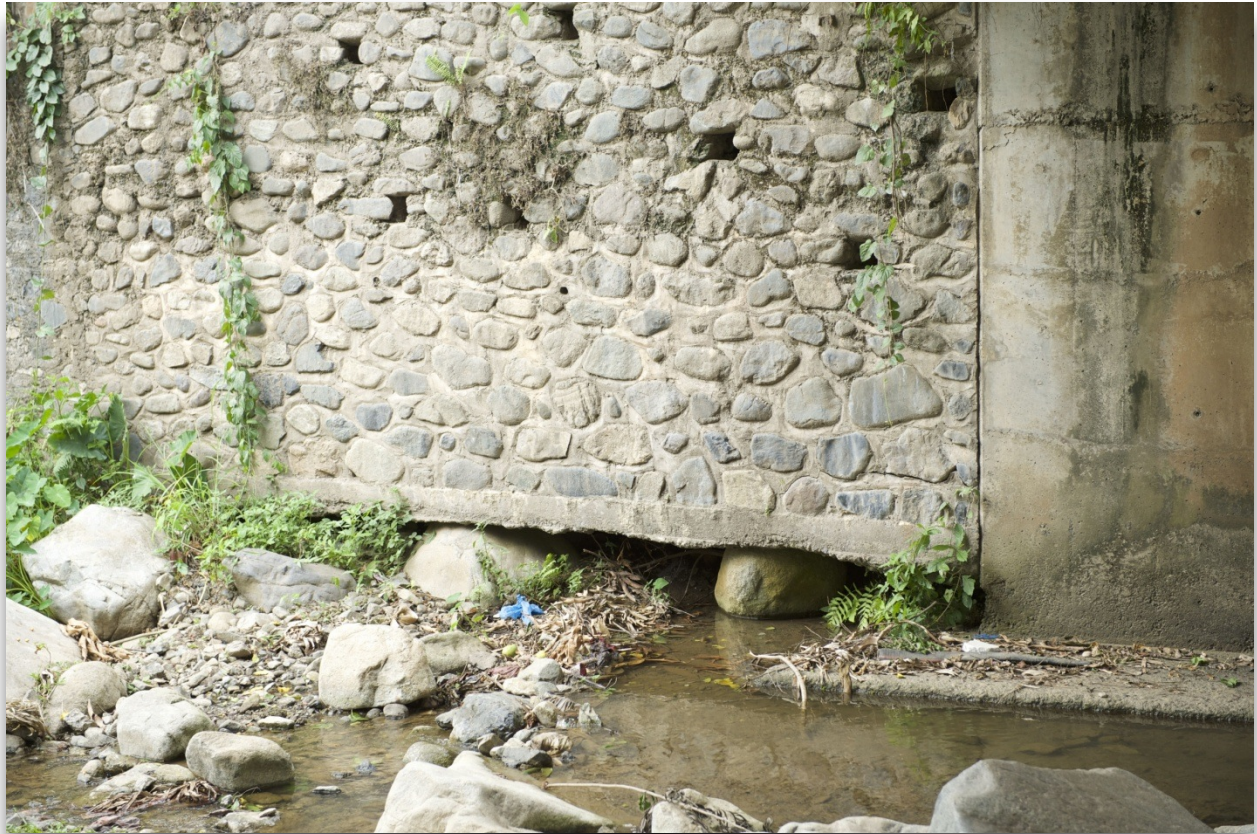
Les culées sont en bon état. On a l'impression que les appareils d'appui sont en bois.

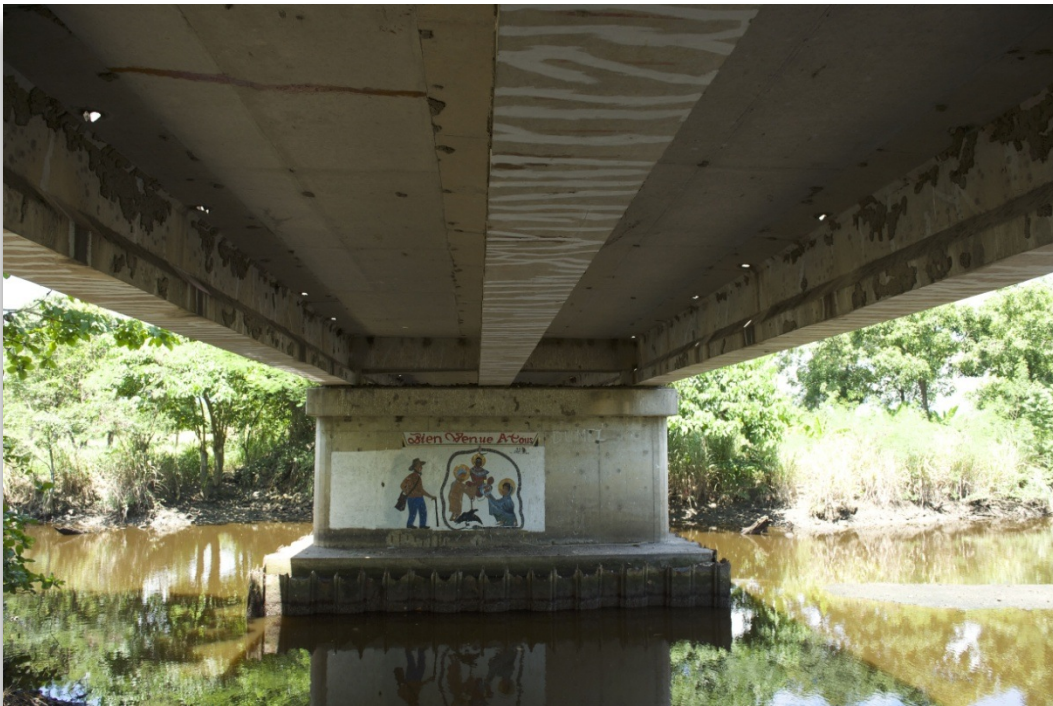
On ne constate aucun affouillement. Le quart de cone aval-nord est à reprendre.

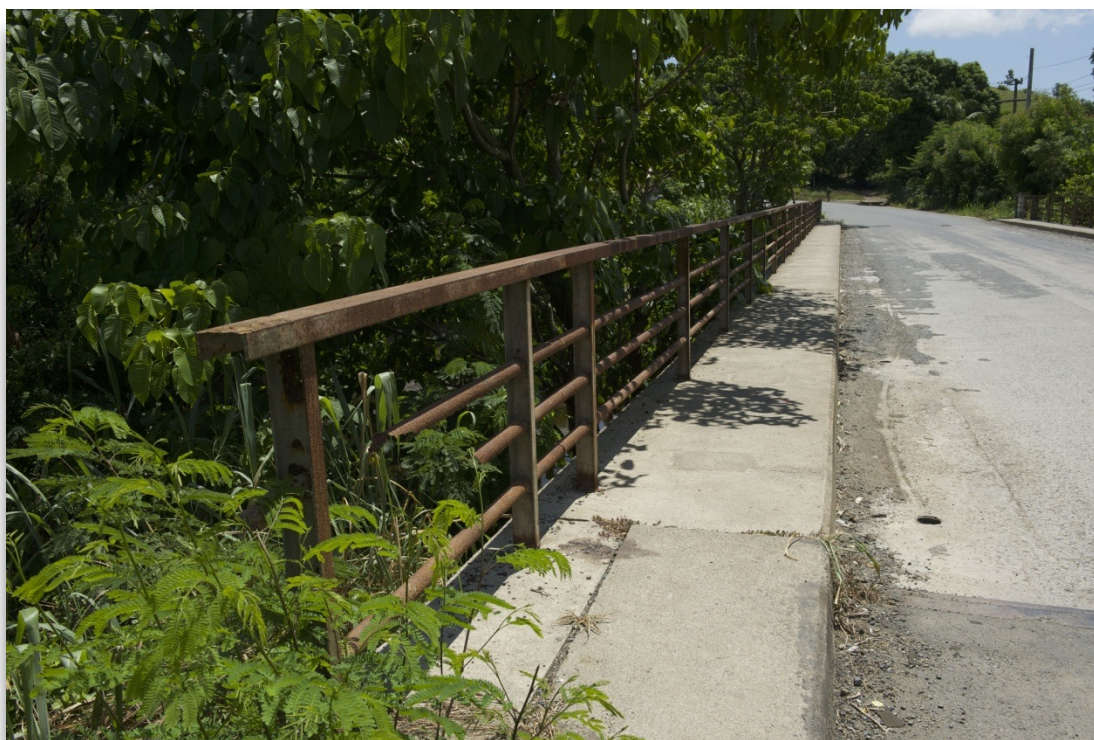
La surface de roulement mérite d'être réparée.
