MODERNIZACIÓN DEL COMPLEJO HIDROELÉCTRICO BINACIONAL SALTO GRANDE

(RG-L1124)

ANEXO TÉCNICO: ANÁLISIS DE SEGURIDAD DE PRESAS

BORRADOR – OBRAS DE HORMIGÓN

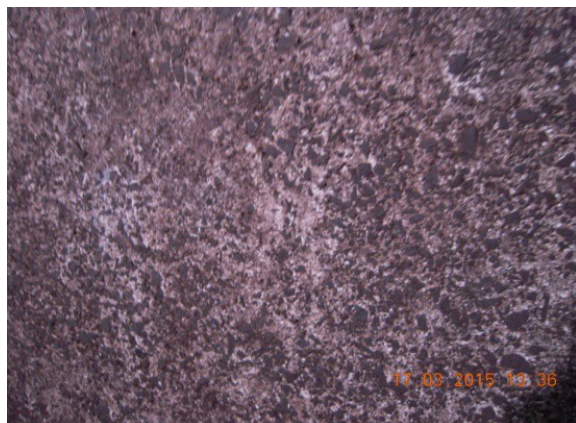
U13. Vista de un sector de la cámara espiral donde se aprecia la erosión superficial.

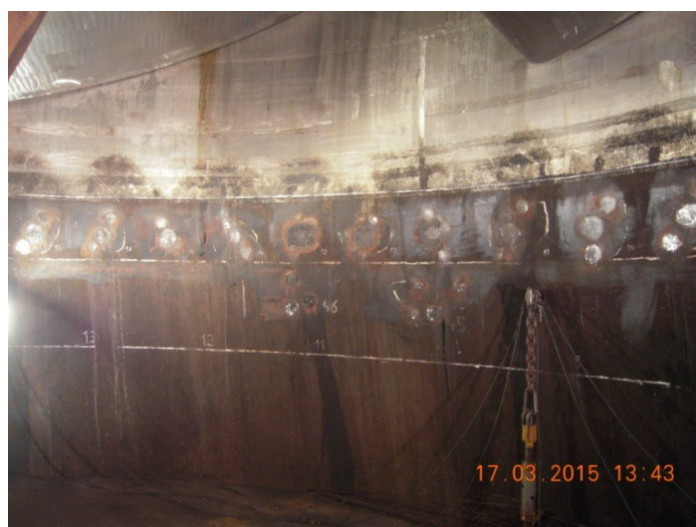
U13. Vista de un sector de la cintura conjugada. Se aprecian los puntos de soldaduras de los anclajes a la chapa de revestimiento

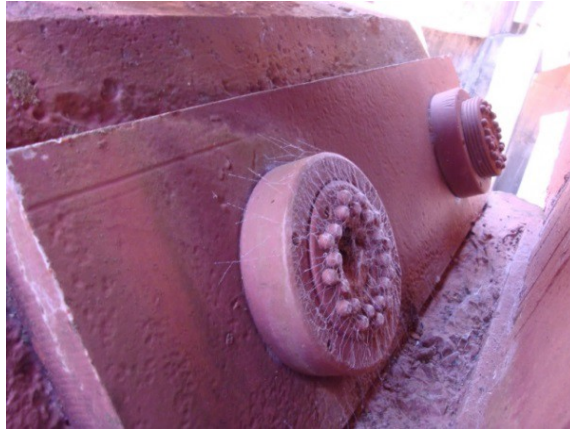
Sistema de pretensado – Anclajes activos

Lo importante de las observaciones anteriores es que los anclajes activos del sistema de pretensado que conforman el conjunto de las ménsulas de apoyo, se encuentran sin una protección adecuada y con signos de deterioro en la pintura de protección y con aparentes signos de corrosión incipiente.

La verificación aconsejada requiere la participación de especialistas en corrosión y aplicación de técnicas novedosas. Estas últimas podrán enriquecerse con nuevos desarrollos y nuevos equipos, que vayan surgiendo durante la vida remanente de las estructuras afectadas.

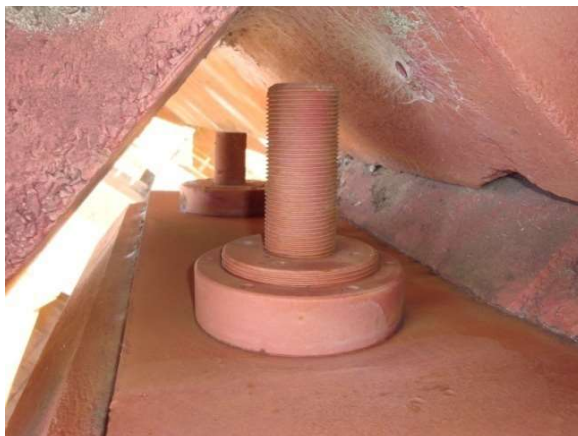
Anclaje Tipo 2

- El anclaje Tipo 2 que muestra la utilización de barras rígidas de acople y dos tuercas, una en la barra con rosca y otra tuerca que completa anclaje activo como se indica en la Fotografía siguiente.

Los dos últimos anclajes se utilizaron en los casos que la longitud de las varillas con cabecitas remachadas no tenían la longitud suficiente y fue necesario realizar empalmes.

Con relación a las inyecciones solamente en los anclajes Tipo 1 se observa, en muchos de ellos, que las vainas donde se alojan los cables han sido inyectadas. En los otros tipos de anclajes no se puede observar el grado de inyección que ha sido realizado.

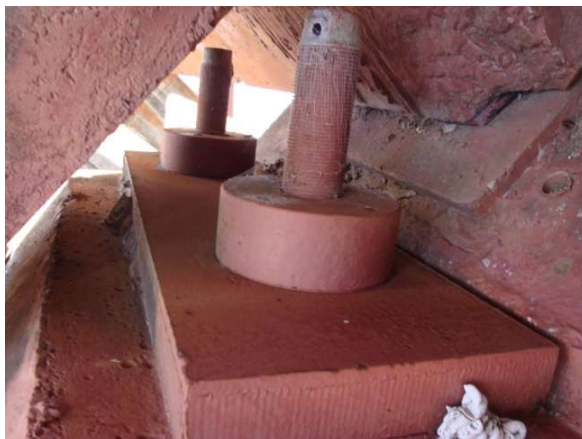
Anclaje Tipo 3

- El anclaje Tipo 3 que muestra la utilización de barras rígidas de acople con una sola tuerca que completa el anclaje activo, como se indica en la fotografía siguiente.

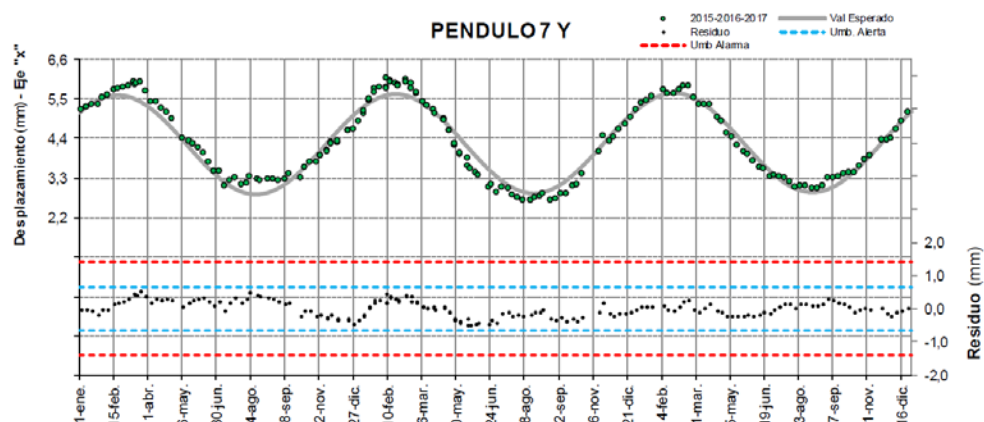
Se muestra un gráfico, del péndulo 7 Y. En el mismo se muestran desplazamientos que siguen los cambios estacionales. Se muestra también el residuo con indicación de umbrales de alerta y alarma. Se sugiere indicar cómo han sido definidos estos límites. Son valores que podrían analizarse dentro del estudio que se está realizando.

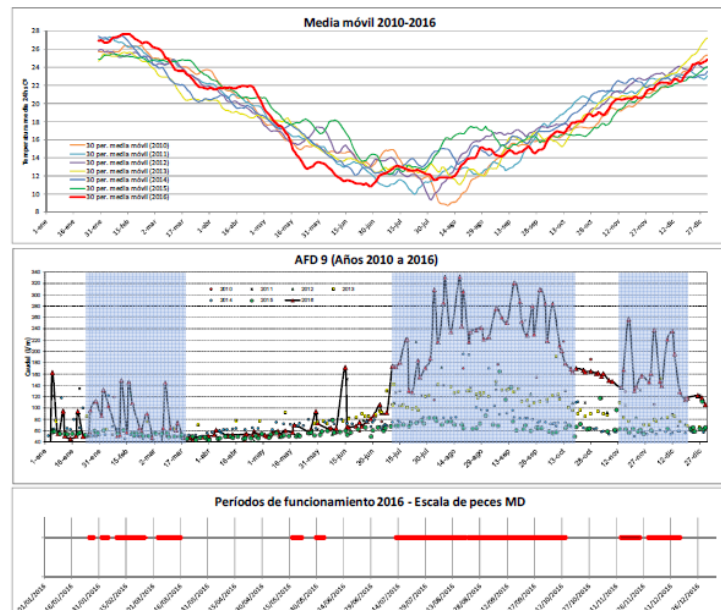
Se ha observado e informa que los aforadores de la galería de inspección también acompañan el comportamiento estacional, y al igual que los medidores de junta con una gran sensibilidad a los cambios de temperatura. Se informa además que: “Sin embargo, las mediciones de estos instrumentos se ven afectadas por otros factores como ser filtraciones provenientes de la escala de peces,

desagües obturados, residuos depositados en la canaleta, etc.”, En el conjunto de gráficos adjuntos se observa la marcada tendencia a seguir las variaciones estacionales de temperatura y la utilización de la escala de peces

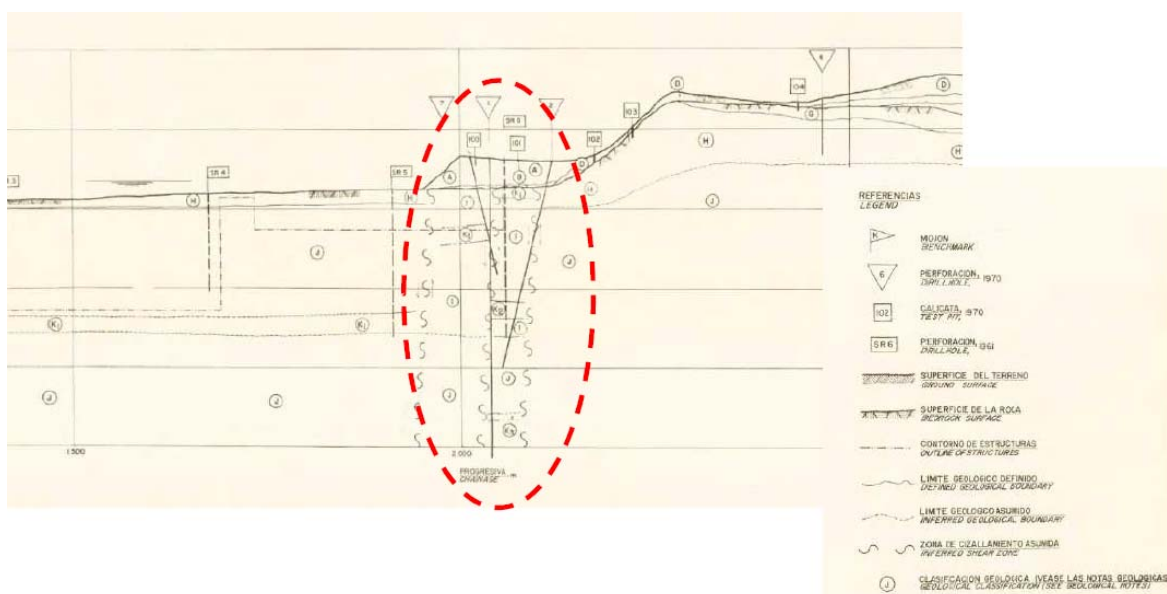
A continuación se hace un comentario sumamente interesante sobre los drenes ubicados en la zona próxima a la presa de tierra: *“Lo destacable en esta zona son los caudales drenantes provenientes del sistema de alivio en cercanías del contacto con presa de tierra, más precisamente en el descargador de fondo. Existe un grupo de 9 drenes cuyos caudales son muy superiores a la media de los restantes. A partir de investigaciones sobre sus posibles causas se ha encontrado documentación sobre la fundación y su estado.”*. Se presenta a continuación el siguiente esquema y fotografías:

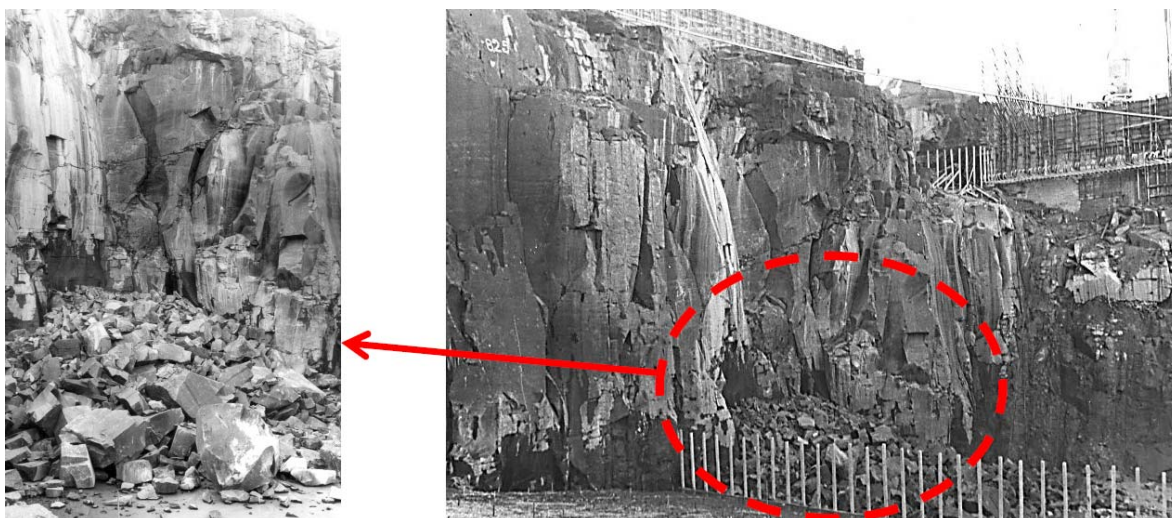
“Se trata de una zona de cizallamiento lo que genera una permeabilidad mayor del macizo de fundación. A título ilustrativo puede comentarse que durante la construcción, su estado de fisuración ha generado que se produjera un desprendimiento del frente de excavación. Véanse fotos siguientes.”

Se considera que, en las condiciones comentadas resulta muy lógico el aumento de caudales en los drenes extremos. A lo expresado respecto a las condiciones geotécnicas puede agregarse que este tipo de situación es frecuente por la condición de borde de la pantalla de inyecciones que puede no continuarse en el mismo plano por debajo de la presa. Existe un efecto 3 D, ingreso de agua lateralmente desde el macizo de roca a la que accede el agua sin la limitación que impone la cortina de inyecciones. Las condiciones de la roca fracturada en el sector, seguramente han aumentado el caudal observado.

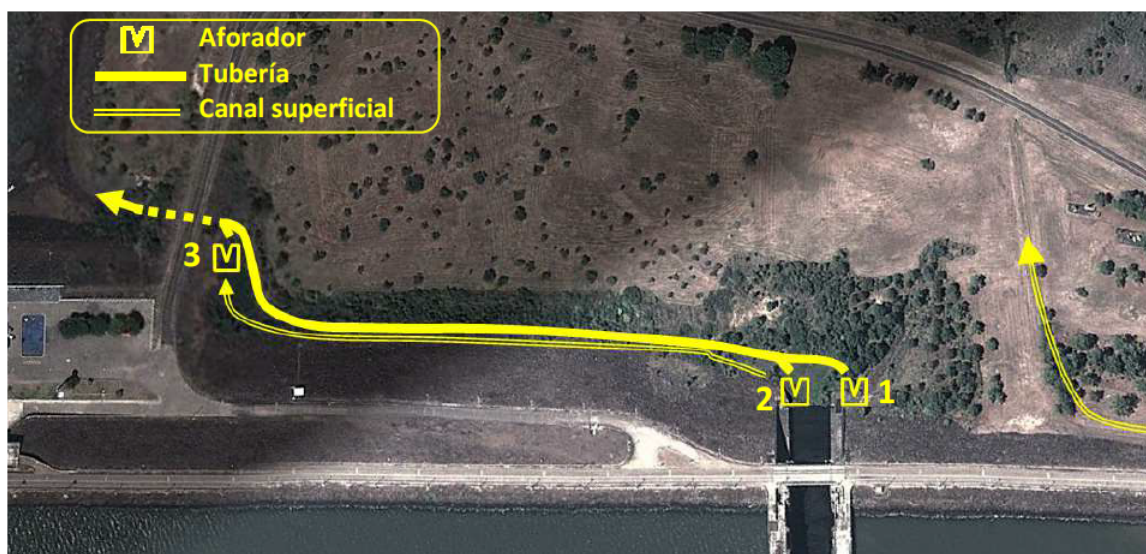
Figura A-1.: Sistematización y aforadores propuestos para el control de la presa de MD

Al referirse a los caudales aforables al pie de la presa de la margen derecha se dice: *"Se propone construir un aforador del caudal que sale de la esclusa que vuelque su caudal a una tubería que recorra todo el pie de presa. En el otro extremo del tramo, se debería construir otro aforador que recoja y mida el caudal de filtraciones que puedan aparecer en el pie de presa"*. En el Anexo 1 del informe, del que se ha extractado el esquema siguiente, se presentan más detalles del sistema de aforo propuesto. *Se concuerda plenamente con la instalación del mismo, durante la visita a las obras se atenderán detalles del mismo.*

Como se dijo en el informe se hacen una serie de especulaciones y representaciones sobre las filtraciones en la presa alta de margen derecha. No se aprecia ninguna situación crítica en el sector. No obstante, parece razonable hacer el sistema de aforadores desarrollado en el Anexo1. Se sugiere analizar con más detalle los datos disponibles de este sector.

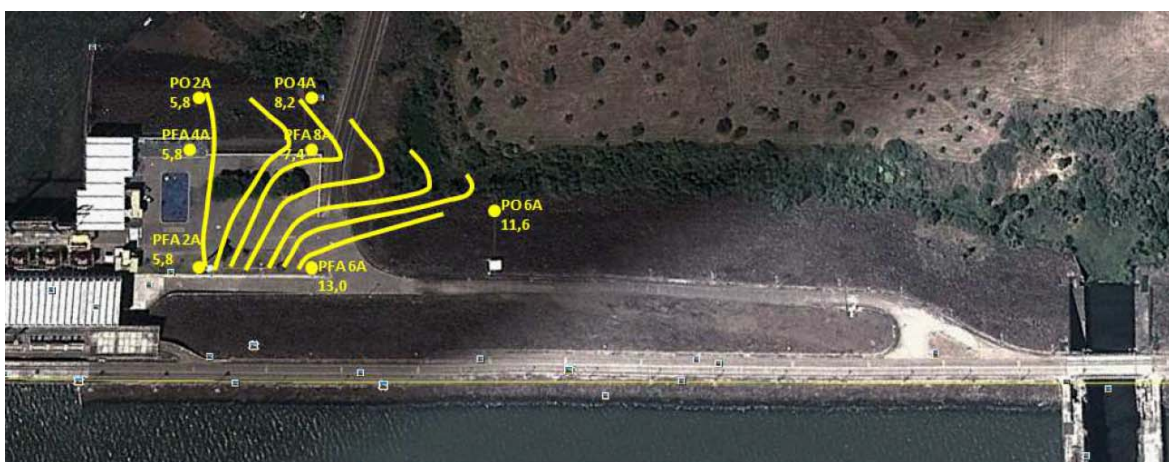
Figura 6: Isopiezométricas del flujo subterráneo de la presa MD junto al río, suponiendo la roca como un medio continuo

Al referirse a las presiones intersticiales se dice: “Analizando las isopiezométricas del escurrimiento a través de la fundación para el río en cota 5 m (Figura 6), surge claro que las bajas presiones intersticiales del piezómetro PFA 8A indican que existe allí un camino preferencial del flujo proveniente de la presa y su fundación.”. Luego se hacen algunas especulaciones respecto a la dependencia con los niveles de la restitución que se entiende no tienen influencia con cuestiones de funcionamiento deficiente en la fundación.

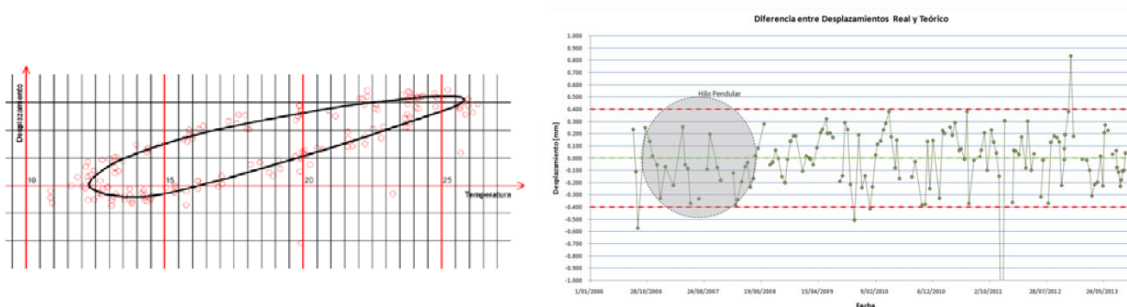
En referencia a los péndulos ubicados en las obras de hormigón, en este informe se presenta un análisis para desacoplar las mediciones de los desplazamientos térmicos estacionales. Se presentan los siguientes esquemas:

Tampoco en el informe de 2017 se vuelve sobre el tema. Debe analizarse en más profundidad, aunque parece acertado haber abandonado esta especulación.

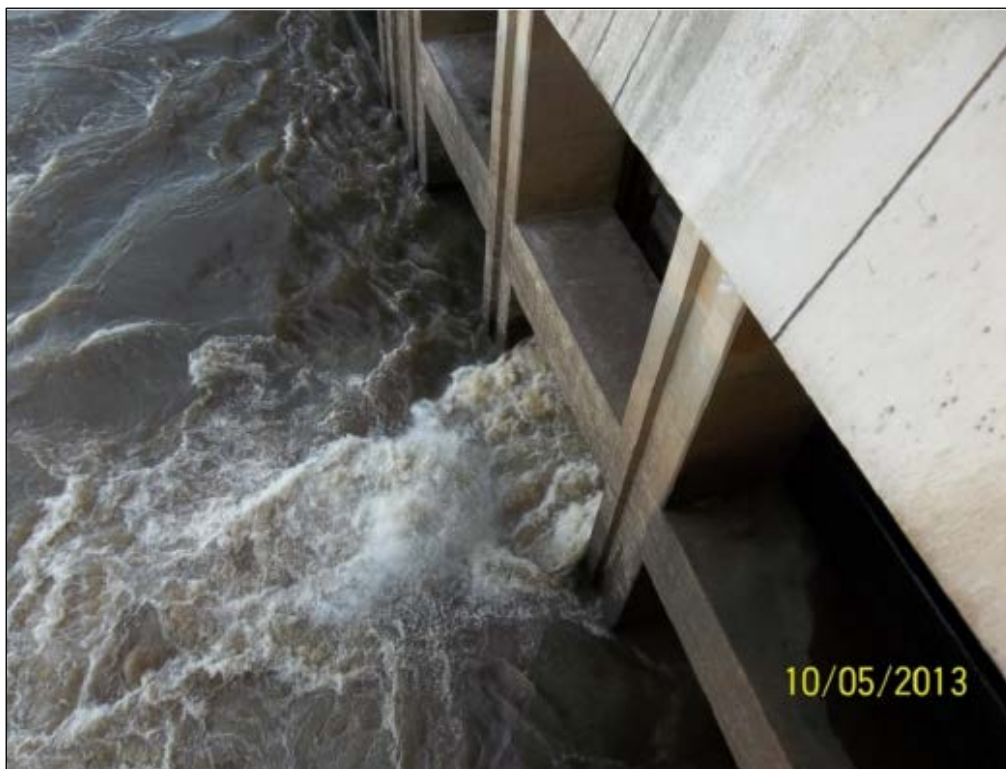
“En 2013 se retiró la compuerta de aguas arriba del descargador, una por vez, en uno de los vanos de la margen izquierda, estando solo una de las ataguías de aguas abajo instalada. En esta operación no hubo inconvenientes en el movimiento de la compuerta de aguas arriba, no obstante al no haberse instalado la ataguía superior se produjo la descarga de agua a través del vano libre de la misma”

Figura 33 – Fotografía de la descarga por apertura de la Compuerta del descargador de fondo con un tablero sin colocar

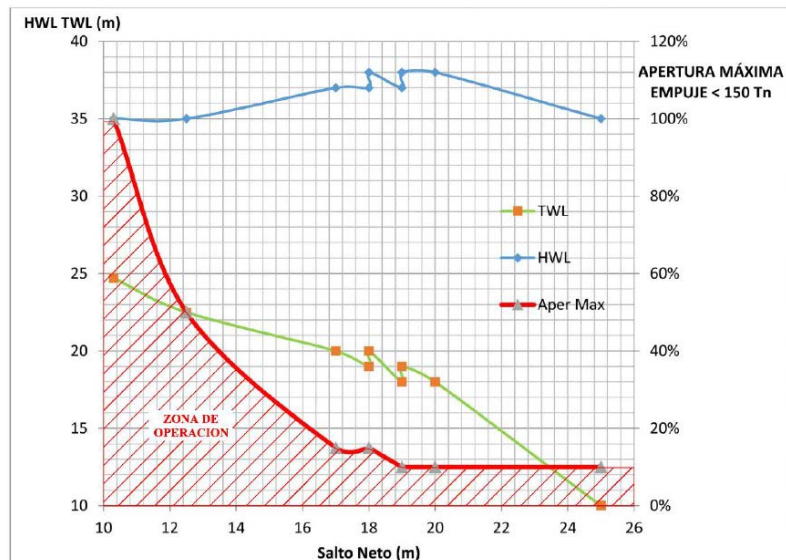
En el informe “SN1” se presenta un análisis de las fuerzas estáticas e hidrodinámicas que se necesitan vencer para realizar una apertura del descargador de fondo bajo diferentes condiciones de niveles de aguas arriba y abajo. En la Figura 34 se reproduce el cálculo realizado en base a la metodología propuesta por Naudascher (1986)⁴ para la estimación del downpull en compuertas de estas características.

Figura 34 – Límites de apertura de la compuerta (Fuente: Estudio SN1)

A partir de las estimaciones realizadas, el informe concluye que *“en las condiciones actuales el pórtico grúa no tiene la capacidad suficiente para manipular las mismas en todas las condiciones de salto y apertura”*. La capacidad máxima del pórtico grúa es de 150 toneladas.

Un análisis detallado de la información presentada en ese informe indica que los descargadores de fondo sólo podrían ser abiertos completamente si el salto bruto (diferencia entre el nivel de embalse y la restitución) es menor a 10,30 m. Para saltos mayores a este, se debería limitar la apertura del descargador a fin de que el downpull generado más el resto de las cargas estáticas no supere la capacidad del pórtico grúa de 150 toneladas.

Por otra parte, recomienda la elaboración de un plan de acción que tenga como objetivo a largo plazo la posibilidad de efectuar periódicamente un ensayo operativo de los descargadores de fondo. Además, manifiesta que tratándose de un órgano de seguridad *“se deberá analizar la extensión de los planes de mantenimiento aplicados a las compuertas de guardia de las unidades, para las compuertas de los descargadores de fondo con las adaptaciones necesarias”*.

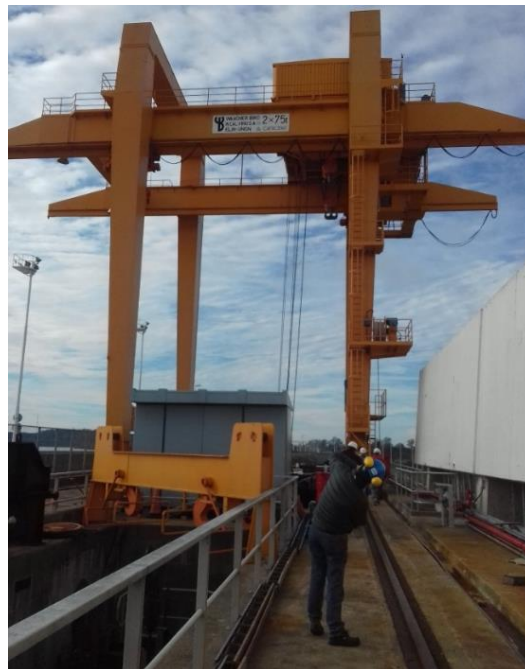
Figura 35 – Fotografía del Pórtico grúa de margen izquierda

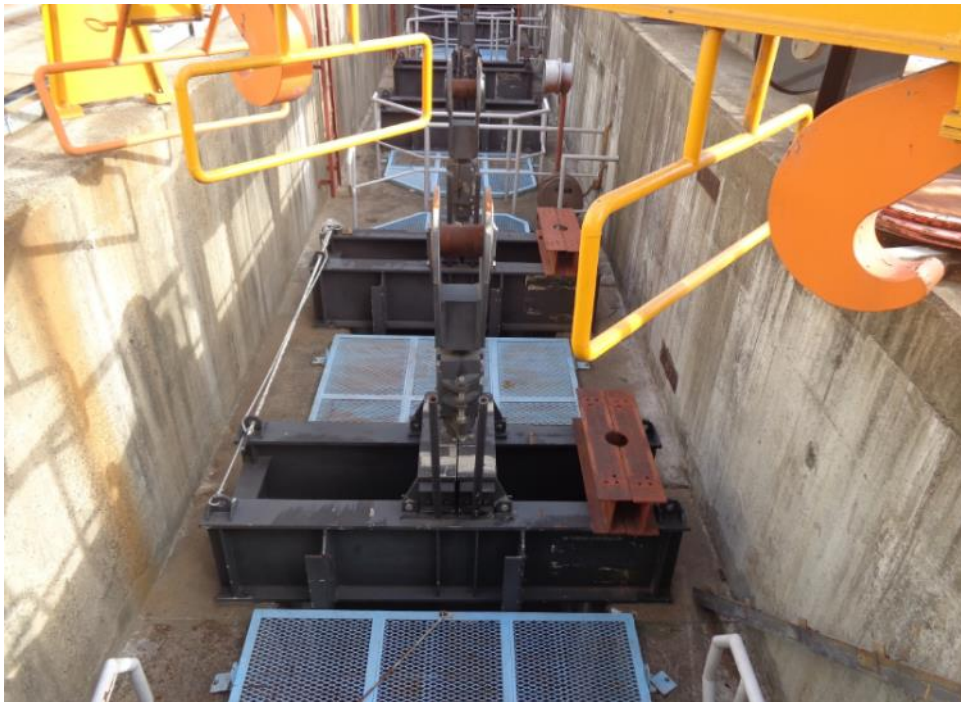
De los cuatro elementos considerados, entendemos que los más críticos son los puntos a) y b). Si no resulta posible la apertura de las compuertas, se vería limitado el caudal a evacuar y podría ocurrir que el nivel de embalse alcance valores inadmisibles por no poder evacuar el caudal previsto por los descargadores de fondo.

Según se expresó en el punto 4.1.2.2, el pórtico de izaje presentaría ciertas limitaciones operativas que requieren condiciones elevadas de la restitución para operar. Si en dicha situación, la apertura se viera imposibilitada, no existirían alternativas de descarga disponibles y el riesgo de alcanzar niveles de embalse inadmisibles ante crecidas extraordinarias críticas se incrementa.

Figura 36 – Elementos de Accionamiento del Descargador de Fondo

A los efectos de poder garantizar la apertura, oportunamente en el estudio SN1 se recomendaron algunas acciones en relación a las limitaciones operativas del Descargador de Fondo. Dichas acciones deberían tomarse, si una vez confirmados los valores teóricos, se hicieran necesarias medidas correctivas sobre el mando de la compuerta.

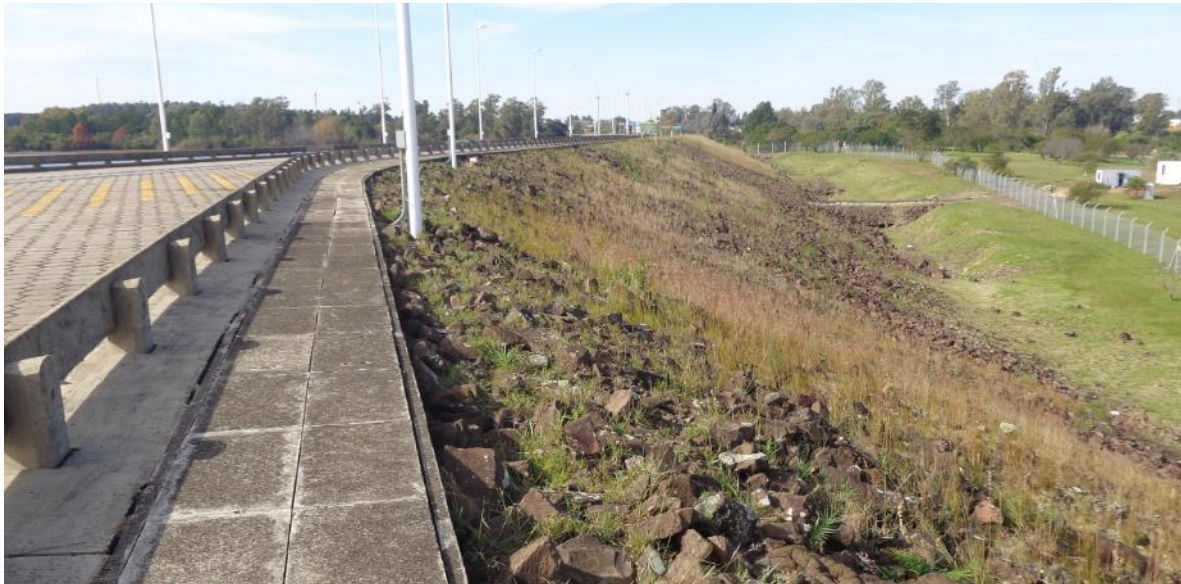
Figura 37 – Presa baja de margen izquierda

La presa en operación se encuentra construida con el mismo nivel para todo el coronamiento, por lo cual un eventual vertimiento se daría a lo largo de la totalidad de la misma y, en tal sentido no funcionaría como elemento fusible. Como opción a esta situación, podrían ser adoptadas algunas de las dos posibles soluciones siguientes, las cuales deban analizarse detalladamente:

presa previsto se erosionará si se dan las condiciones de diseño. En este caso la reducción podría ser continua, en las “presas bajas”, con un máximo de 0,90 metros en los extremos. Esta solución debería contar también con una protección continua menor en el borde de aguas arriba de la central, para mantener una revancha razonable en la misma. Con esta disposición podría verificarse que la rotura se iniciará en ambos extremos, en las presas de menor altura, sin afectar el sector central de las denominadas “presas altas”.

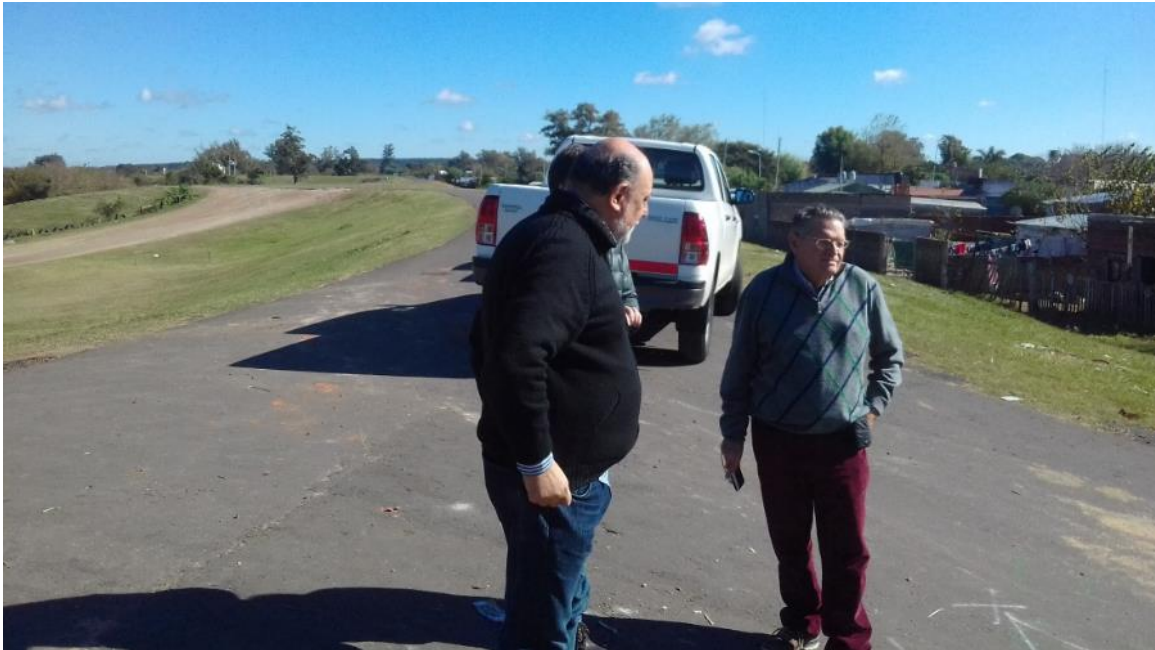
Foto 2 - Coronamiento de la defensa en cercanías al muro de cierre Este

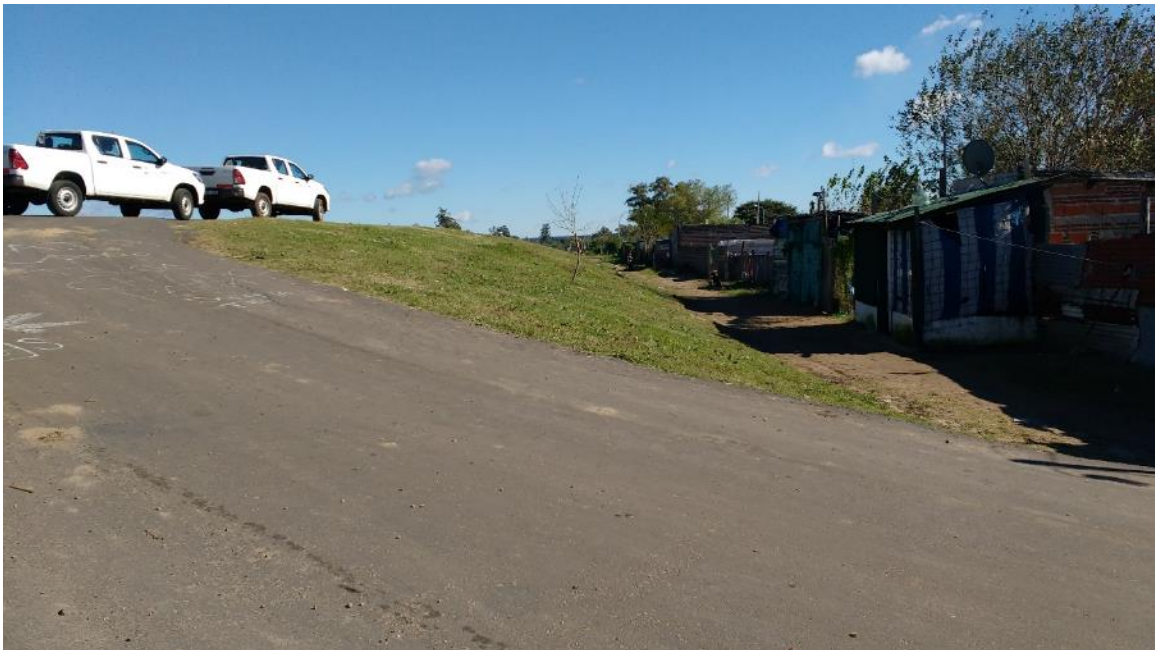
Foto 3 – Espaldón de la defensa en cercanías al muro de cierre Este

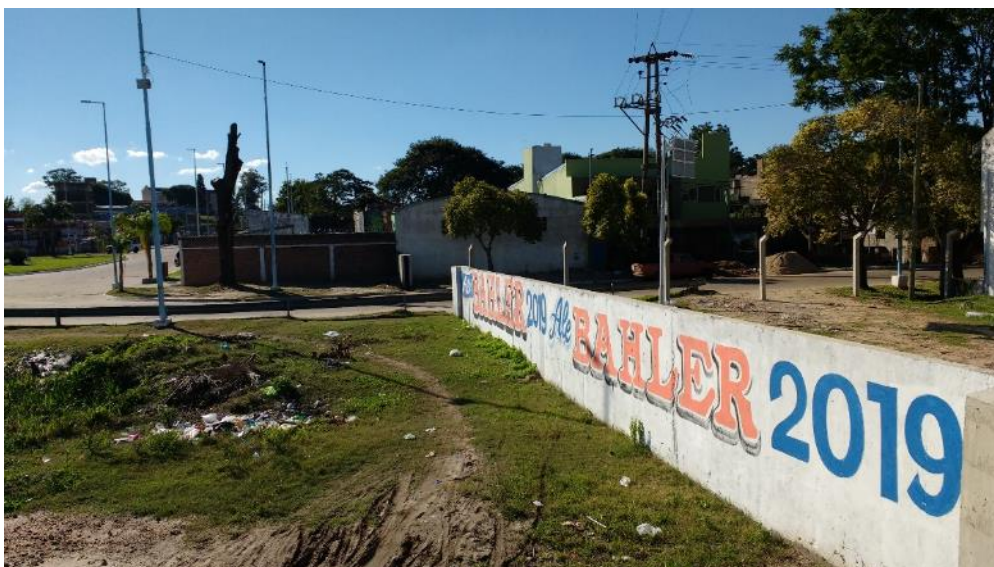
Foto 9 – Muro de cierre Oeste
