Diseño Final del Proyecto : "Mejoramiento de Camino Rural MOR15W, Tramo: CA07N-Arambala-Joateca, Municipios de Arambala y Joateca, Departamento de Morazán	
INFORME FINAL	Anexo 15: Programa de Manejo Ambiental

El siguiente documento contiene el informe final del Programa de Manejo Ambiental (PMA) para el proyecto de Diseño Final de "Mejoramiento de Camino Rural MOR15W; Tramo: CA07N- Arambala – Joateca, Departamento de Morazán, como una forma de garantizar durante la construcción sean atendidos por el contratista los requisitos ambiental emitidos el Ministerio de Medio Ambiente y Recursos Naturales a través de resolución **MARN-No. 19019-412-2013** de fecha **14 de mayo de 2013**.

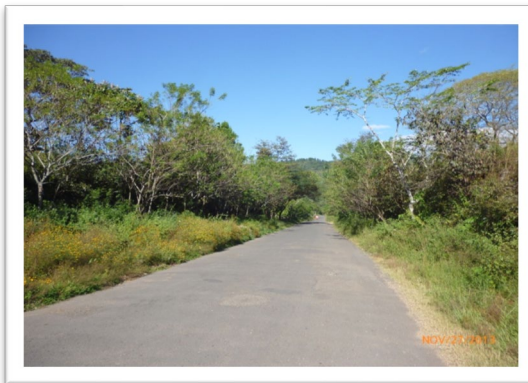
Ilustración 4 Trazo en municipio de Arambala

El trazo del proyecto dentro del municipio de Arambala se caracteriza por tener tramos pavimentados y otros empedrados, para el caso del trazo dentro del municipio de Joateca es en su mayoría de tierra, en ambos segmentos no existe infraestructura de canaletas para el manejo aguas lluvias, solamente se identificaron obras de paso, algunas totalmente soterradas provocando deterioro a lo largo del trazo del proyecto.

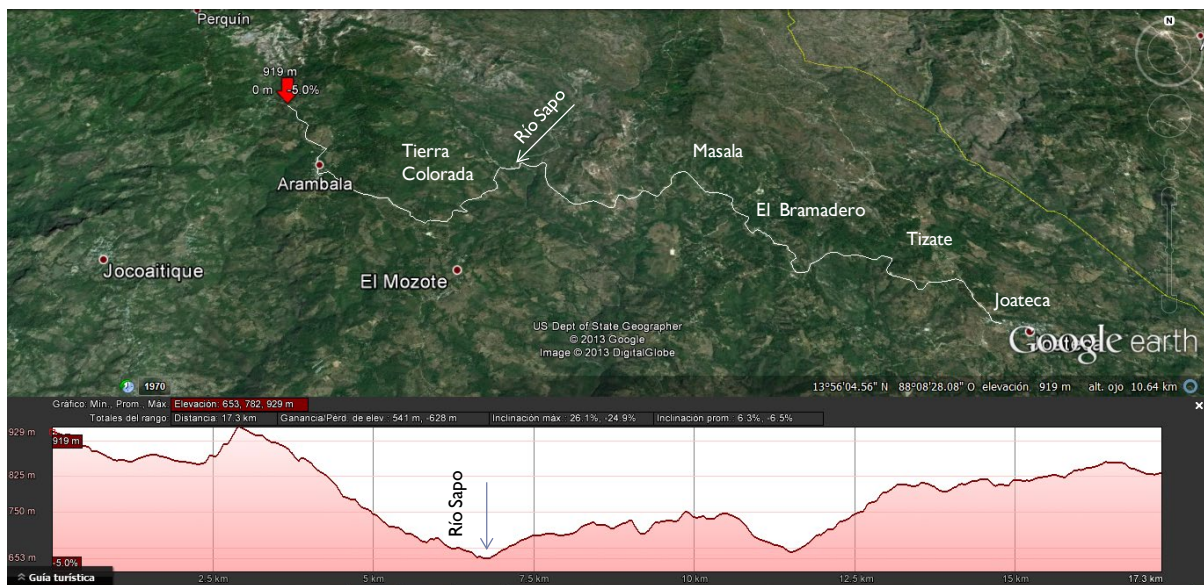
Ilustración 7 Perfil general del trazo topográfico del proyecto, Fuente: Google Maps, elaboración propia

La topografía en el trazo del proyecto es de ondulado a montañoso, se destaca como elevación máxima de 929 msnm, la mínima de 653 msnm y una promedio de 782 msnm en promedio a lo largo del proyecto. El sector con mayor pendiente se localiza en Tierra Colorada en las aproximaciones al puente sobre el Río Sapo, el sector de Masala, El Bramadero y Tizate localizados dentro del municipio de Joateca, su topografía es irregular con mayor número de habitantes asentados a lo largo del trayecto, a continuación se presenta un perfil aproximado del trazo general.

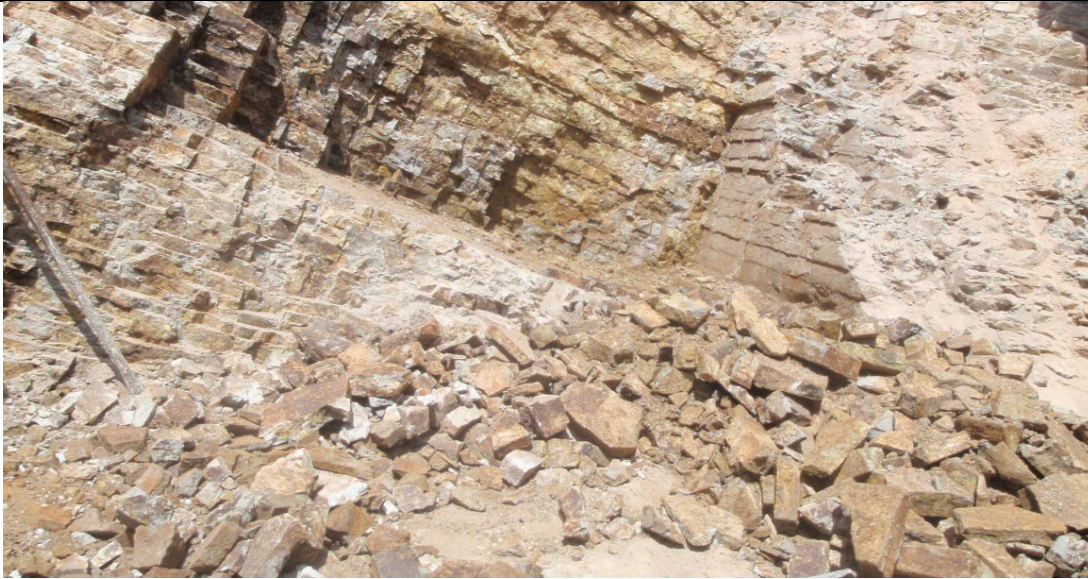
Ilustración 15 Imagen de banco de material No 1

NO. BP	NOMBRE Y LOCALIZACIÓN	COORDENADAS	CARACTERIZACIÓN DE LA ROCA	VOLUMEN ESTIMADO Y USOS
1	Sin nombre. Se localiza en el lateral izquierdo del estacionamiento 15 + 800 del proyecto, en las cercanías de Joateca. Altura 834 m s n m. Ancho: 40 metros. Actualmente en explotación.	N 13° 54' 10. 4" W 88° 03' 30. 6"	Roca andesítica laminar sana a poco meteorizada, de color café amarillento. Se presenta en taludes casi verticales con una altura de aproximadamente 5 metros y un ancho de 40 metros. (Fotografía No. 107).	Volumen Superior a l 50, 000 m ³ Usos: necesita trituración para usos como material para base, sub base y agregados.

Constituido por andesita laminar sana a poco meteorizada, de color café amarillento. Actualmente en explotación.

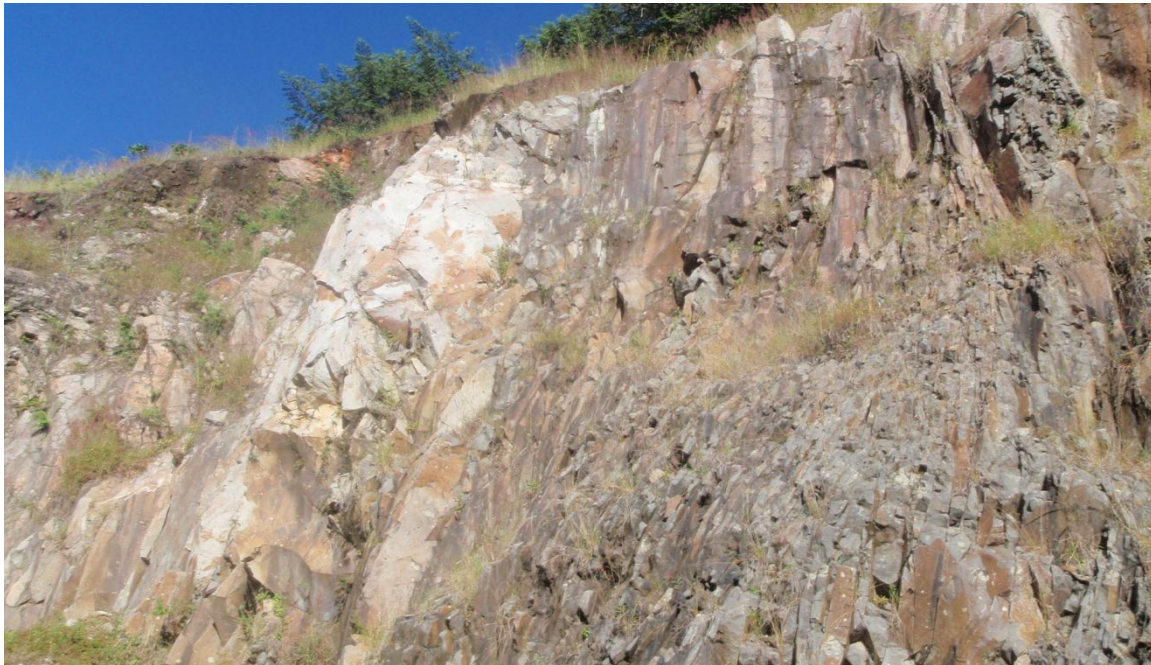
Ilustración 17 Imagen de banco de material No 2

NO. BP	NOMBRE Y LOCALIZACIÓN	COORDENADAS	CARACTERIZACIÓN DE LA ROCA	VOLUMEN ESTIMADO Y USOS
2	<p>Sin nombre</p> <p>Kilómetro 197 de la carretera CA07N que conduce a Perquín.</p> <p>Cantón y caserío El Rodeo</p> <p>Altura 761 m s n m.</p>	<p>N 13° 54' 14.0"</p> <p>W 88° 09' 03. 5"</p>	<p>Roca andesítica completamente.</p> <p>Bastante fracturada.</p> <p>Se presenta en taludes verticales con una altura que varía entre 10 a 15 metros.</p> <p>Ancho: 50 metros. 8).</p>	<p>Volumen Superior a los 100, 000 m³</p> <p>Usos: necesita trituración para usos como material para base, sub base y agregados.</p>

Vista de este banco de material, localizado en el cantón y caserío El Rodeo.

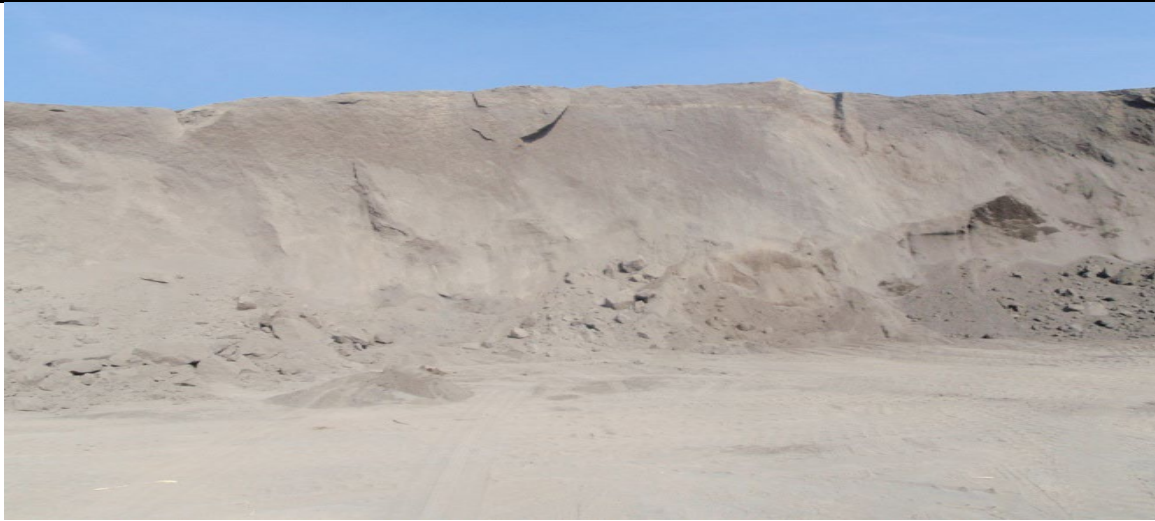
Ilustración 19 Fuente de agregados finos No1

No. BP	Localización	Coordenadas	Caracterización de la arena	Volumen estimado y usos
1	Se localiza frente al kilómetro 149 de la Carretera Panamericana hacia La Unión.	N 13° 25' 50.91" W 88° 06' 38.91" Elevación: 110 m s n m.	Arena sana, limpia, proviene de las paredes del cráter de la Laguna de Aramuaca. La granulometría varía de fina a media.	La arena se encuentra acopiada con un volumen superior a los 100, 000 m ³ . Usos: para los que se consideren necesarios.

Vista de un acopio de arena en un volumen suficiente para cubrir las necesidades requeridas y la localización del depósito.

Para mayor detalle, en la Fotografía No. 110 se presenta una vista de un acopio de arena en un volumen suficiente para cubrir las necesidades requeridas y en la Figura No. 4, la localización del depósito.

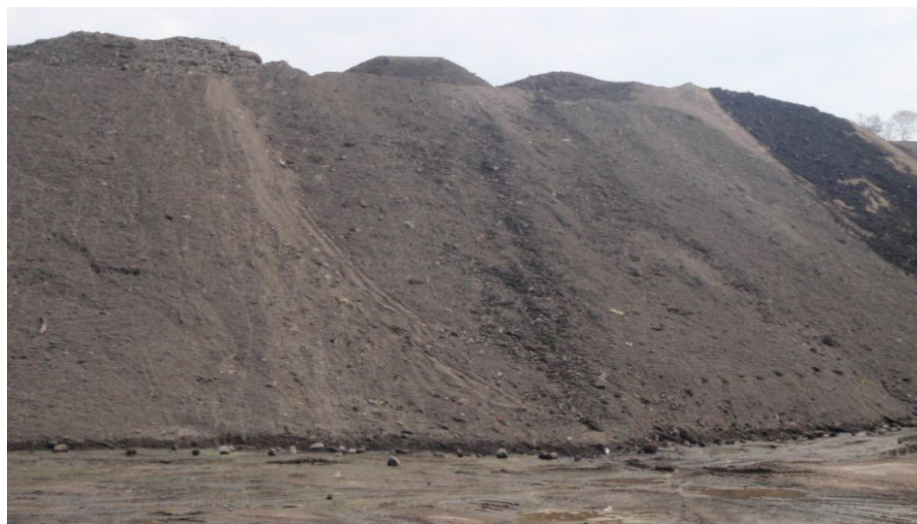
Ilustración 21 Acopio de arena Inversiones Sinai

No. BP	Localización	Coordenadas UTM	Caracterización de la arena	Volumen estimado y usos
2	Se localiza en el kilómetro 150 de la Carretera Panamericana hacia La Unión.	N 13° 25' 45.16" W 88° 06' 38.75" Elevación: 96 m s n m.	Arena sana, bastante limpia, proveniente de las paredes del cráter de la Laguna de Aramuaca. La granulometría varía de fina a media.	La arena se encuentra acopiada con un volumen superior a los 100, 000 m ³ . Usos: para los que se consideren necesarios.

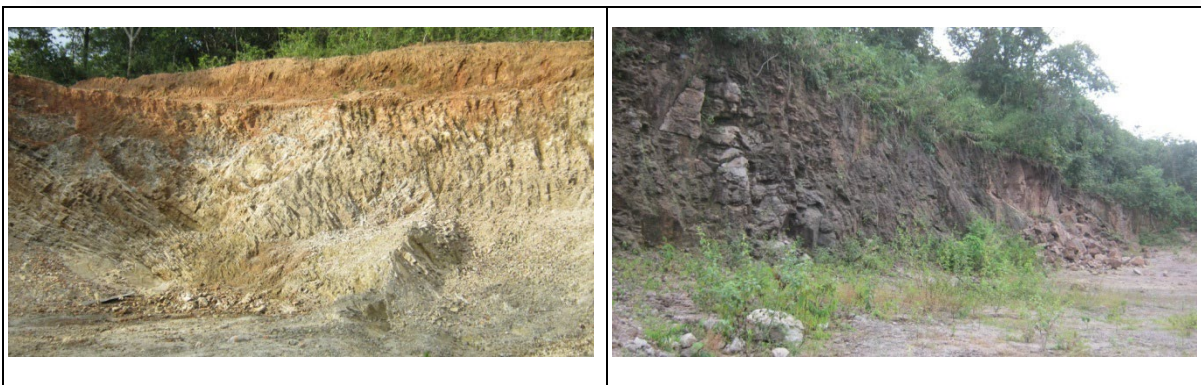
Para la realización del proyecto será necesario utilizar material proveniente de bancos de préstamo, por lo que se propone como bancos de préstamo los ubicados en la estación 6+360, denominado Cumaru, y estación 15+380, sin nombre. El material de dichos bancos puede ser utilizado para el terraplen y para balasto, y el volumen de los mismos es suficiente para cubrir el volumen estimado para el proyecto, que es de aproximadamente 50,000 m³. En el apéndice 12 se presentan los ensayos de calidad del material de los bancos y a continuación se muestra la ubicación de los mismos:

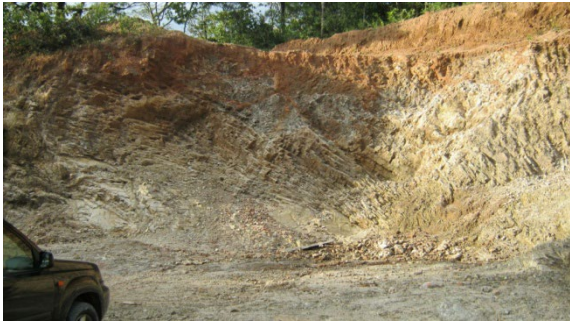
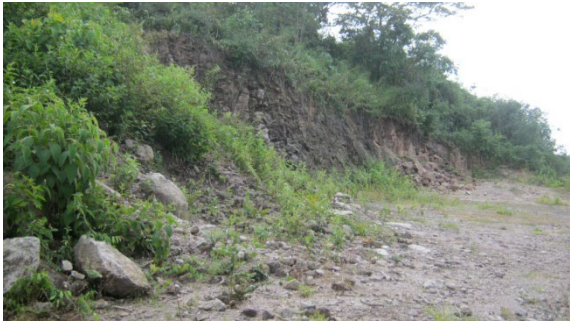
Fotografías del Banco "Sin Nombre", Est. 15+380, L.I.	Fotografías del Banco "Cumaru", Est. 6+360, L.I.

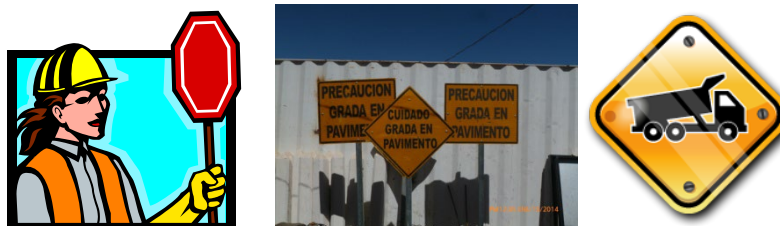
Figura 5. Señalización vial

El bloqueo de entradas en el camino serán evitadas para que el acceso siempre este libre a vehículos, transeúntes, ambulancias, camiones, etc. Las medidas que se tomaran será la señalización de la zona de trabajo. Los tipos de señales que se colocarán son: señales verticales, conos reflectivos para inducir el tráfico, entre otras, con el objeto de advertir a los conductores de los trabajos y de esta manera evitar accidentes.

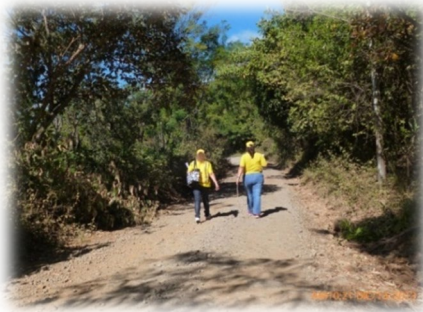
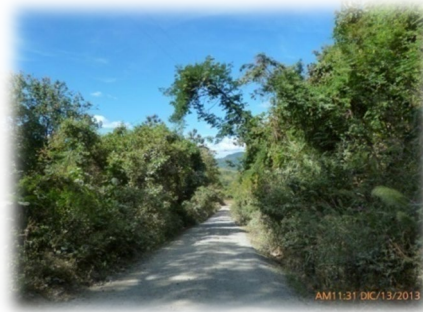
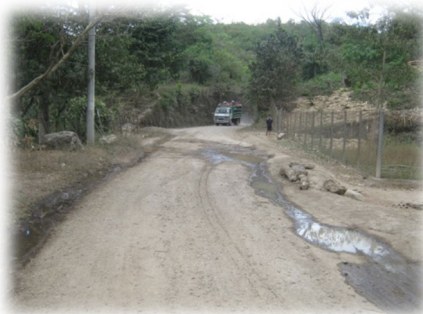
Figura 6. Carretera sin proyecto, abundante polvo y piedras en verano

Camino actual, hacia Joateca

Camino actual hacia Arambala

Camino actual salida de Arambala

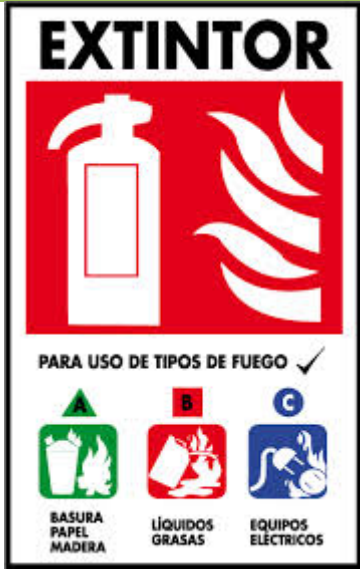
Tabla 2 Características del extintor tipo ABC

Extintor	Contenido	Características	Imagen
ABC	Polvo químico	Acción extintora es la sofocación por dejar un residuo sobre el material incendiado que aísla el oxígeno, extinguiendo el fuego

Acción extintora secundaria: rompe con la reacción en cadena	
		Son estables, tanto a temperaturas bajas como normal, a temperatura máxima de almacenamiento 49° C	
		Uso principal sobre fuego de líquidos inflamables

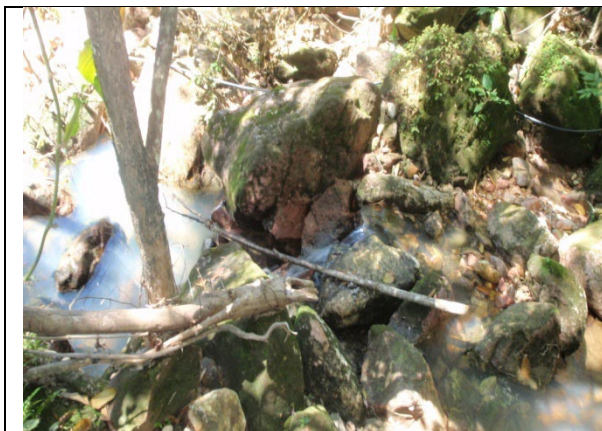
Fotografía No. 5. Elemento ch2 formado por tobas ácidas. Estacionamiento 9+370. Lateral izquierdo. Formación Chalatenango. Coordenadas N 13° 54'59.1' y W 88° 05' 30. 9''

El elemento ch2 está formado por rocas efusivas ácidas y piroclastitas ácidas, las cuales se observan en los estacionamientos 9+370 y 9+810 (Fotografías No. 5 y No. 6).

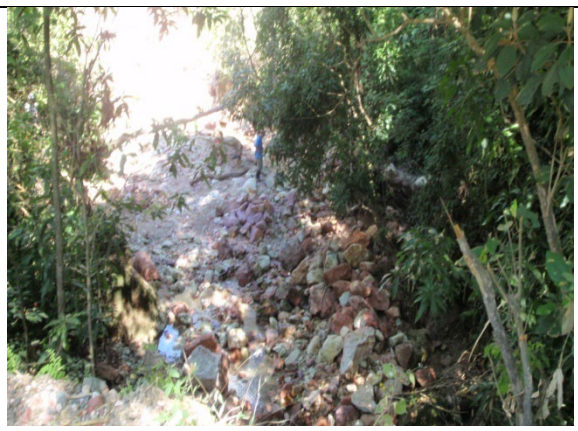
Fotografía No. 6. Elemento ch2 formado por tobas ácidas. Estacionamiento 9+810. Lateral izquierdo. Formación Chalatenango. Coordenadas N 13° 55'00.7' y W 88° 05' 19. 0''

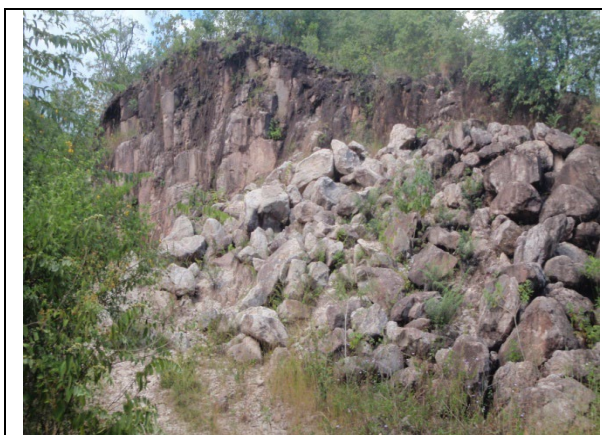
Fotografía No. 7. Elemento ch1 constituido por tobas ácidas. Estacionamiento 6+480. Lateral izquierdo. Formación Chalatenango. Coordenadas N 13° 55' 16. 8'' y W 88° 06' 25. 2''

El elemento ch1 está formado por tobas ácidas de color blancuzco, las cuales se pueden ver contiguo al río Las Ranas, localizado en los estacionamientos 6+480, 6+680 y 7+270 (Fotografías No. 7, No. 8, No. 9 y No. 10).

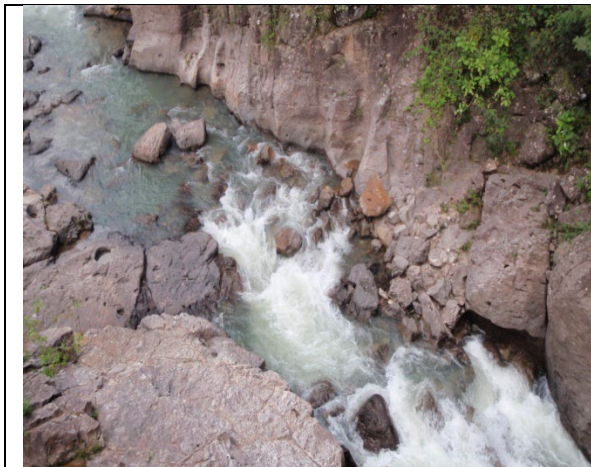
Fotografía No. 9. Elemento ch1 formado por ignimbritas en el río Sapo. Estacionamiento 6+680. Formación Chalatenango. Coordenadas N 13° 55' 20. 2'' y W 88° 06' 21. 9''

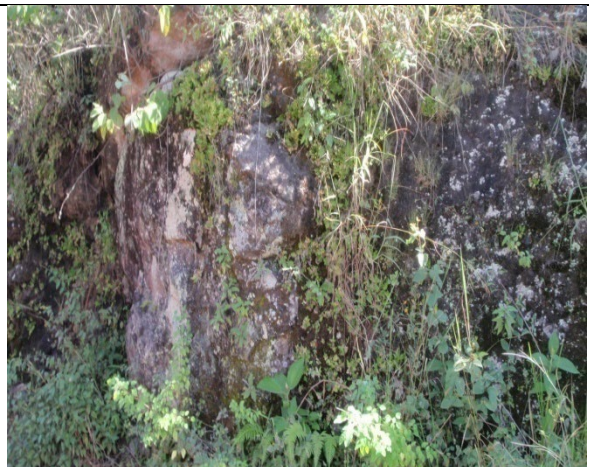
Fotografía No. 10. Elemento ch1 formado por tobas ácidas. Estacionamiento 7+270. Lateral izquierdo. Formación Chalatenango. Coordenadas N 13° 55' 17. 9'' y W 88° 06' 08. 6''.

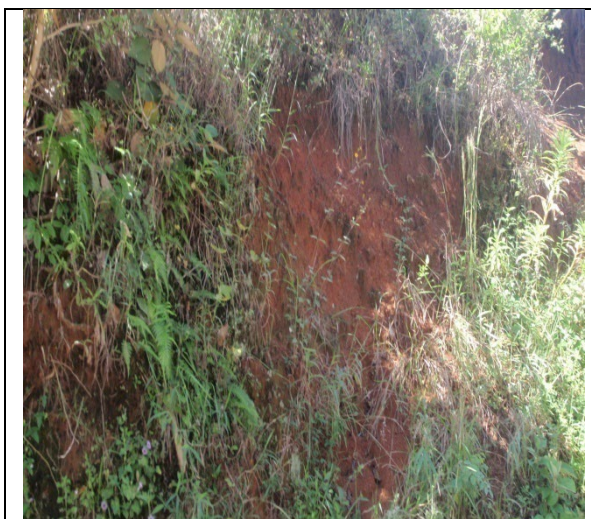
Fotografía No. 11. Elemento m2'b constituido por rocas efusivas muy meteorizadas. Estacionamiento 0+000. Coordenadas N 13° 56' 03. 4'' y W 88° 8' 27. 03''

El elemento m2'b formado por rocas efusivas completamente meteorizadas de color café rojizo, con un alto contenido de arcillas plásticas, tal como se ven en los estacionamientos 0 + 000 y 0 + 400, correspondientes a las Fotografías No. 11 y No. 12, respectivamente.

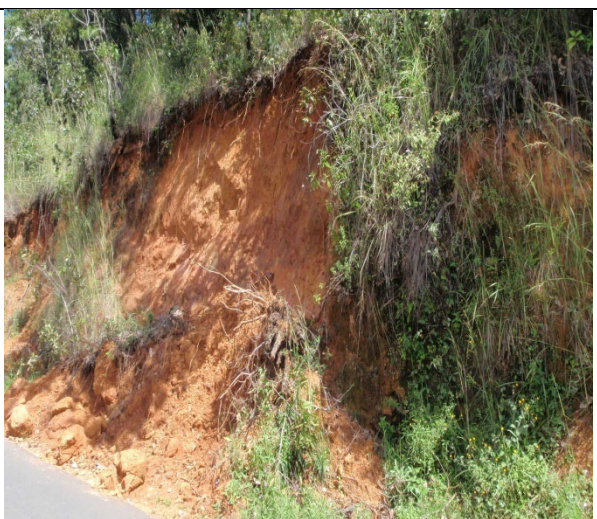
Fotografía No. 12. Elemento m2'b constituido por rocas efusivas muy meteorizadas. Estacionamiento 0+450. Coordenadas N 13° 55' 53. 6'' y W 88° 08' 20. 1''

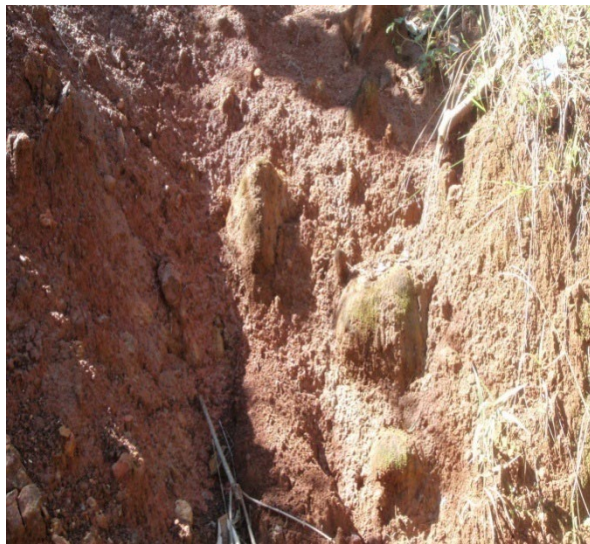
Fotografía No. 17. Roca efusiva de color café rojizo. Meteorizada. Con bolones. Espesor: 5 metros. Estacionamiento 0+475. Lateral izquierdo. Coordenadas N 13° 55' 53. 6'' y W 88° 08' 20. 1''

Estacionamiento	Símbolo	Caracterización litológica	Caracterización geotécnica
0+450 – 2+250	m2'a	<p>LITOLOGÍA: Roca efusiva muy meteorizada, de color café rojizo; con alto contenido de arcillas plásticas. Alturas máximas vistas de taludes: 15 metros. Con inclusiones de bolones poco meteorizados con diámetros hasta de 0.4 metros. Con evidencias de deslizamientos.</p> <p>ESTRATIGRAFÍA: Período: Terciario Época: eoceno Formación: Morazán Elemento: m2'a</p>	<p>Roca efusiva de color café rojizo. Muy meteorizada. Granulometría limo arcillosa. Permeabilidad primaria baja. Permeabilidad secundaria baja. Semi compacta. Poco resistente a la erosión. Plasticidad alta. Removible con maquinaria.</p> <p>La calidad del macizo, como material de cimentación es bueno; sin embargo, se debe tomar en cuenta la presencia de arcillas en la rasante. (Fotografías Nos. 17 y 18).</p>

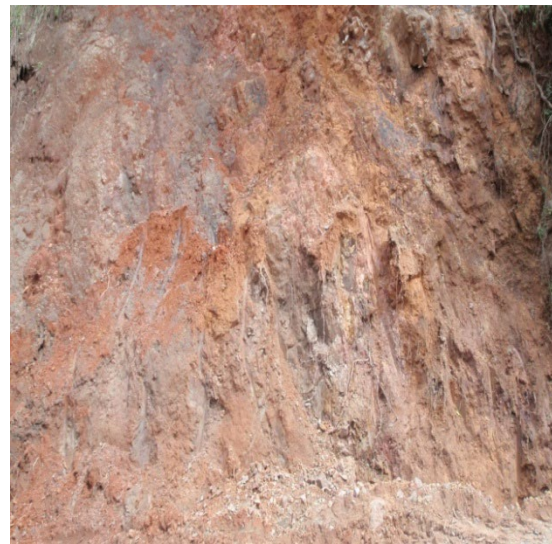
Fotografía No. 18. Roca efusiva de color café rojizo. Meteorizada. Espesor: 15 metros. Estacionamiento 2+200. Lateral izquierdo. Coordenadas N 13° 55' 07. 4'' y W 88° 07' 49. 1''

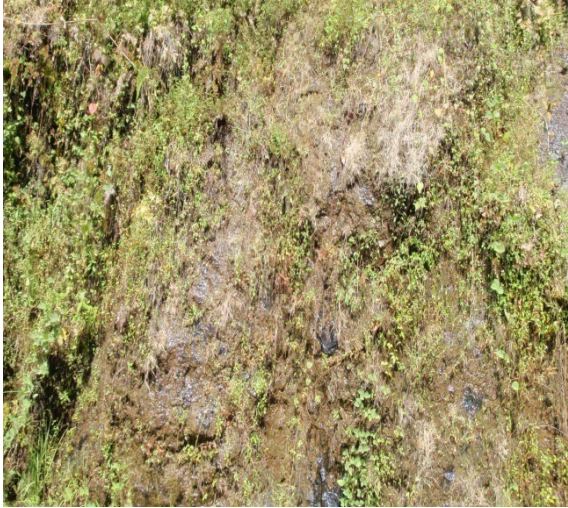
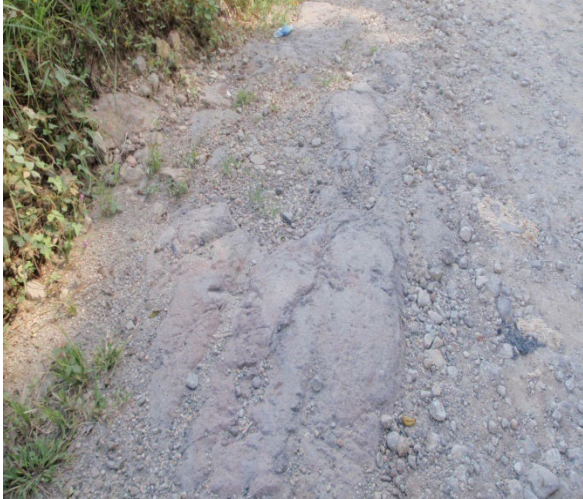
Fotografía No. 21. Afloramiento de andesita. Sana. Espesor superior a 30 metros. Estacionamiento 4+000. Lateral izquierdo. Coordenadas N 13° 55' 04. 4" y W 88° 07' 44 2'		Fotografía No. 22. Roca andesítica formando parte de la rasante. Estacionamiento 4+ 200. Coordenadas N 13° 54' 54. 8" y W 88° 07' 22. 9"

Estacionamiento	Símbolo	Caracterización litológica	Caracterización geotécnica
4+000 – 4+750	c3	<p>LITOLOGÍA: Roca andesítica sana de color gris. Laderas con alturas superiores a 30 metros en algunos casos. Forma parte de la rasante. Con lloraderos de agua en el estacionamiento 4+000</p> <p>ESTRATIGRAFÍA: Período: Terciario - cuaternario Época: plioceno - Pleistoceno Formación: Cuscatlán. Elemento: c3</p>	<p>Andesita sana. Compacta. De gran dureza. Resistente a la erosión. Poco fracturada. Permeabilidad primaria baja. Permeabilidad secundaria media. Sin arcillas. Removible con explosivos.</p> <p>La calidad del macizo, como material de cimentación, se considera bueno. (Fotografías Nos. 21 y 22.</p>

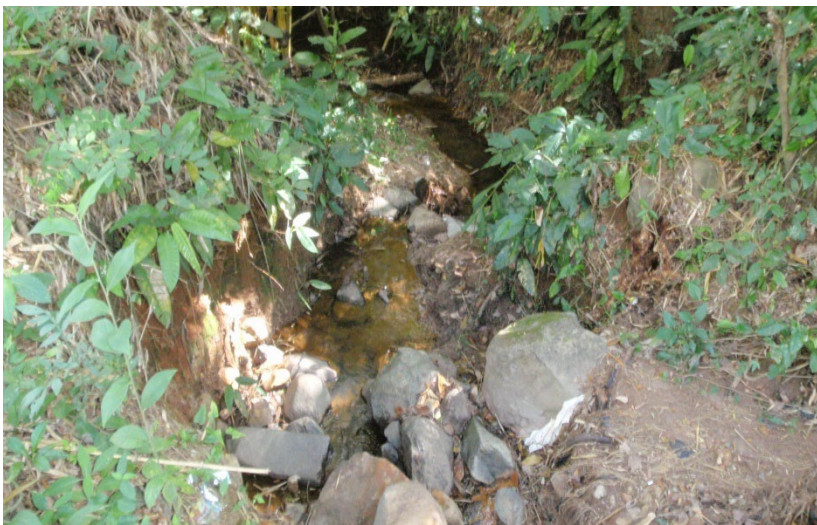
Fotografía No. 25. Andesita en bloques con diámetros superiores a 1 metro. Sana. Coordenadas 13° 54' 42. 6" y W 88° 07' 02. 7".

Estacionamiento	Símbolo	Caracterización litológica	Caracterización geotécnica
5+200 – 5+300	c3	<p>LITOLOGÍA: Roca efusiva andesítica de color gris. En el lateral derecho.</p> <p>ESTRATIGRAFÍA: Período: Terciario - cuaternario Época: plioceno – pleistoceno. Formación: Cuscatlán Elemento: c3</p>	<p>Andesita sana. Compacta. De gran dureza. Resistente a la erosión. Poco fracturada. Permeabilidad primaria baja. Permeabilidad secundaria media. Sin arcillas. Removible con explosivos.</p> <p>La calidad del macizo, como material de cimentación, se considera bueno. (Fotografía No. 25).</p>

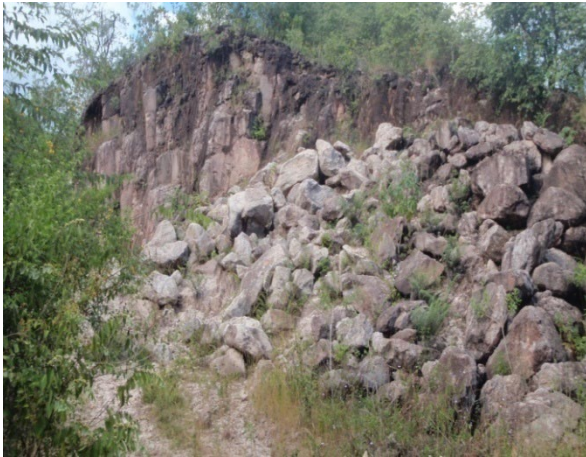
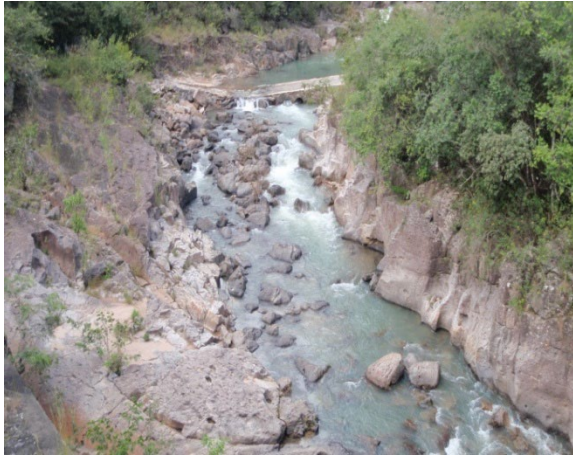
Fotografía No. 28. Toba ácida de color blancuzco contiguo al río Las Ranas. Coordenadas N 13°16' 8. 2" y W 88°06' 25. 2"		Fotografía No. 29. Ignimbrita en las riberas del río Sapo. Sana. Estacionamiento. Coordenadas N 13°55' 20. 2" y W 88°06' 21. 9"

Estacionamiento	Símbolo	Caracterización litológica	Caracterización geotécnica
5+800 – 6+680	ch1	<p>LITOLOGÍA: Tobas ácidas de color blancuzco, con evidencias de explotación. En las riberas del río Sapo se presentan ignimbritas de gran dureza.</p> <p>ESTRATIGRAFÍA: Período: Terciario Época: oligoceno. Formación: Chalatenango Elemento: ch1</p>	<p>Roca volcánica piroclástica. Permeabilidad primaria baja. Permeabilidad secundaria baja. Dura a Semi compacta. Poco a muy resistente a la erosión. Removible con maquinaria.</p> <p>La calidad del macizo, como material de cimentación es buena. (Fotografías No. 28 y No. 29).</p>

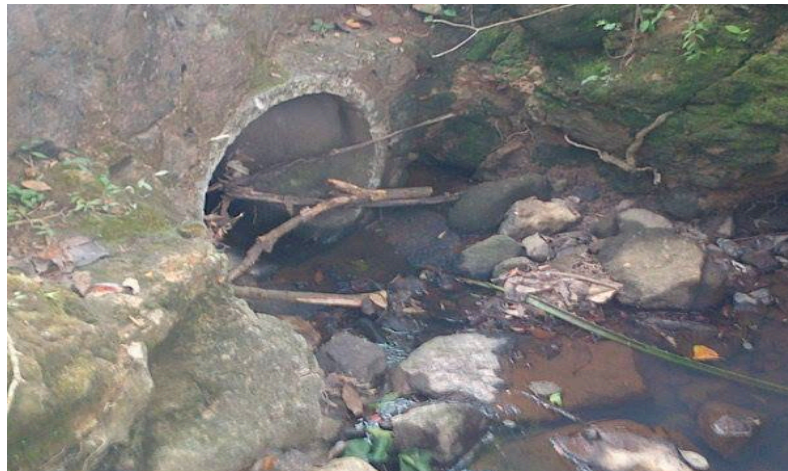
Fotografía No. 46. Toba ácida vista en la ribera de una quebrada. Coordenadas 13° 54' 06. 6" y W 88° 03' 01. 8"

Estacionamiento	Símbolo	Caracterización litológica	Caracterización geotécnica
15+300 – 17+600	ch1	<p>LITOLOGÍA: Piroclastitas ácidas semicompactas. Con bolones con diámetro hasta de 0.4 metros. Altura vista de 3 metros.</p> <p>ESTRATIGRAFÍA: Período: Terciario Época: oligoceno Formación: Chalatenango Elemento: ch1</p>	<p>Tobas ácidas. Sanas a poco meteorizadas. Poco fracturadas. Permeabilidad primaria baja. Permeabilidad secundaria baja. semicompacta. Poco resistentes a la erosión. Removible con maquinaria.</p> <p>La calidad del macizo, como material de cimentación se considera buena, pero se debe tomar en cuenta la presencia de arcillas en la rasante. (Fotografía No. 46).</p>

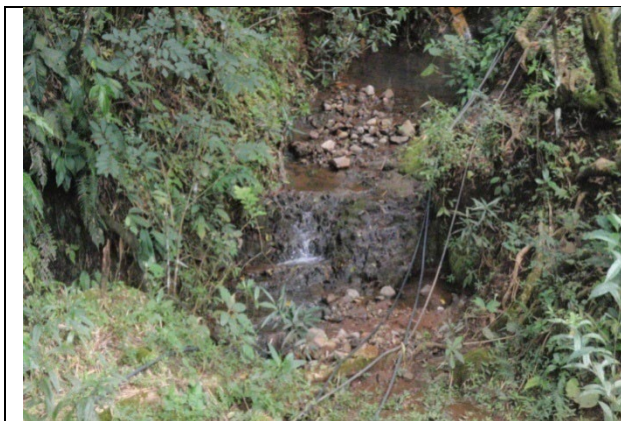
Fotografía No. 50. Quebrada sin nombre. Con agua durante todo el año. Con pocos rodados, con diámetros hasta de 0.4 m. Estacionamiento 0+608. Coordenadas N 13° 55' 49.2'' y W 88° 08' 13.3''. Formación Morazán.

- Quebrada sin nombre. Contiene agua durante todo el año, pero disminuye su caudal en la estación seca. Se localiza en el estacionamiento 0+608, de acuerdo con las coordenadas N 13° 55' 49. 2" y W 88° 08' 13. 3', con una altura sobre el nivel del mar de 883 metros. En el lecho se le observan rocas efusivas que varían de moderadamente sanas a muy meteorizadas de color café rojizo, con un alto contenido de arcillas. (Fotografías No. 50 y No. 51).

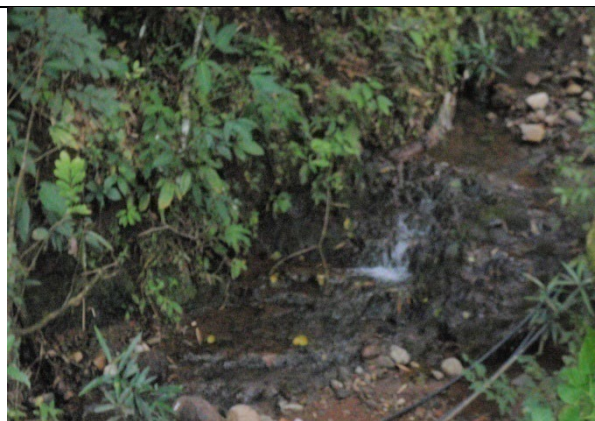
Fotografía No. 51. Quebrada sin nombre. Con agua durante todo el año. Con pocos rodados, con diámetros hasta de 0.4 m. Estacionamiento 0+608. Coordenadas N 13° 55' 49.2'' y W 88° 08' 13.3''. Formación Morazán.

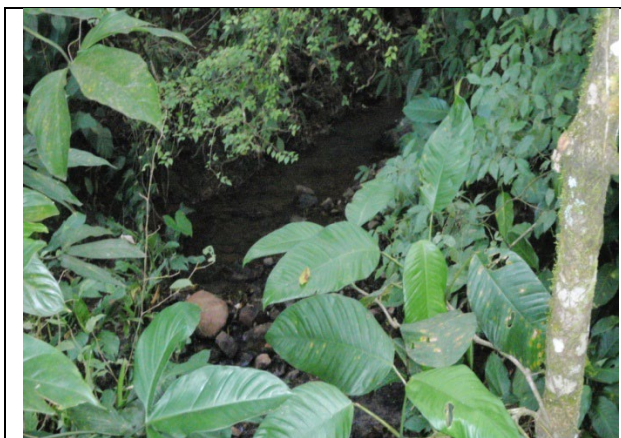
Fotografía No. 52. Quebrada sin nombre. Coordenadas N 13°55' 30. 5'' y W 88°08' 00. 2''. Formación Morazán.

– Quebrada sin nombre. Se encuentra en el estacionamiento 1+403, de acuerdo a las coordenadas N 13° 55' 30. 5'' y W 88° 08' 00. 2'', con una altura sobre el nivel del mar de 849 metros. Atraviesa la vía por medio de una bóveda. Con agua durante la estación seca, observándose en el lecho la presencia de rocas efusivas muy meteorizadas de color café rojizo, con pocos rodados con diámetros hasta de 0.4 m. (Fotografías No. 52 y No. 53).

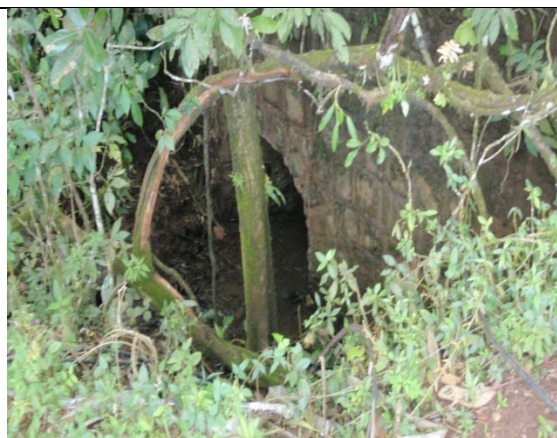
Fotografía No. 53. Vista parcial de la bóveda atravesada por la quebrada sin nombre. Formación Morazán.

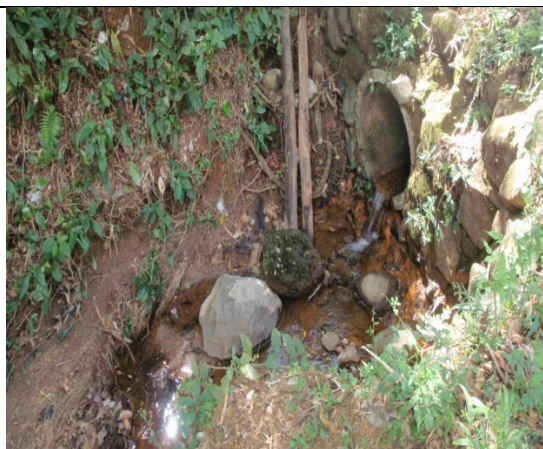
Fotografía No. 59. Quebrada Las Trancas. Vista de la tubería que atraviesa a la calle. Coordenadas N 13° 55' 42. 6" y W 88° 07' 02. 7". Formación Cuscatlán.

- Quebrada sin nombre. Con agua durante todo el año. Se encuentra en el estacionamiento 4+347, de acuerdo a las coordenadas N 13° 55' 42. 6" y W 88° 07' 02. 7", con una altura sobre el nivel del mar de 832 metros. Atraviesa a la vía por medio de una tubería. En el lecho se observa la presencia de pocos rodados con diámetros hasta de 0.5 m (Fotografías Nos. 58 y No. 59).

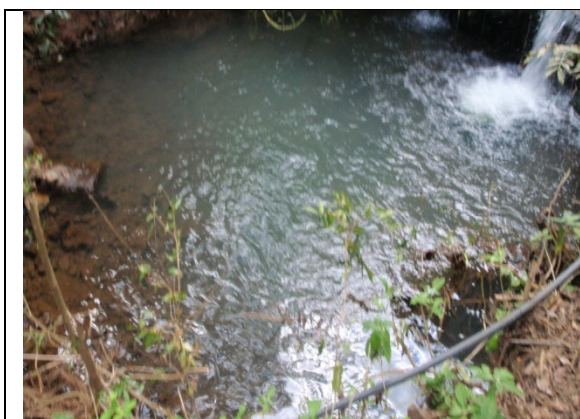
Fotografía No. 60. Quebrada Los Amates. Con agua durante el año. Coordenadas N 13° 54' 54. 9" y W 88° 07' 45. 5". Formación Morazán.

- Quebrada Los Amates. Mantiene su caudal durante todo el año. Se encuentra en el estacionamiento 5+424, de acuerdo a las coordenadas N 13° 54' 54. 9" y W 88° 07' 45.5", con una altura sobre el nivel del mar de 729 metros. Atraviesa a la vía por medio de una tubería. En el lecho se observa la presencia de pocos rodados con diámetros hasta de 0. 5 m (Fotografías Nos. 60 y No. 61).

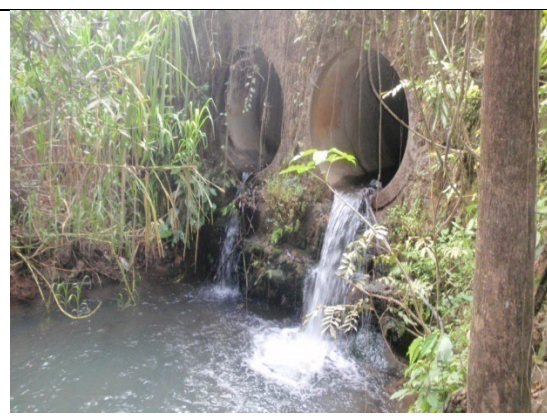
Fotografía No. 61. Quebrada Los Amates mostrando un par de tuberías. Coordenadas N 13° 54' 54. 9" y W 88° 07' 45. 5". Formación Morazán

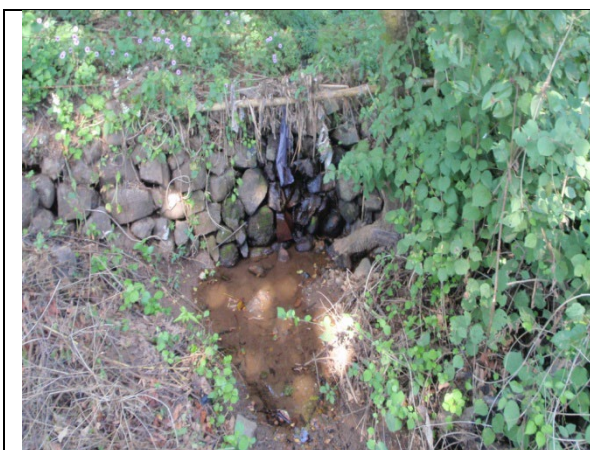
Fotografía No. 62. Quebrada sin nombre mostrando su caudal de agua. Coordenadas N 13° 55' 03. 9" y W 88° 06' 38. 5". Formación Chalatenango.

- Quebrada sin nombre. Pequeño paso de agua, que atraviesa a la vía mediante tubería de 0.5 m de diámetro. En el lateral derecho se observa un dissipador de energía. Mantiene su caudal durante todo el año. Se encuentra en el estacionamiento 5+739, de acuerdo a las coordenadas N 13° 55' 03" y W 88° 06' 38. 5", con una altura sobre el nivel del mar de 701 metros. En el lecho se observa la presencia de rodados con diámetros hasta de 0. 5 m. Formación Chalatenango (Fotografías Nos. 62 y No. 63).

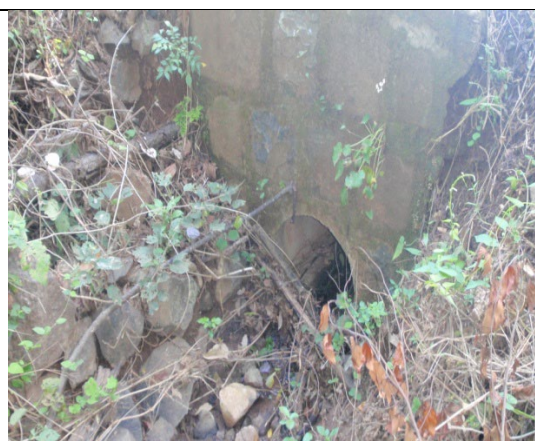
Fotografía No. 63. Quebrada sin nombre mostrando tubería. Coordenadas N 13° 55' 03. 9" y W 88° 06' 38. 5". Formación Chalatenango.

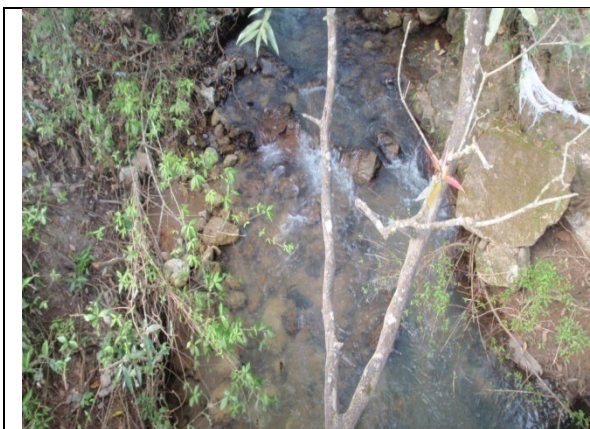
Fotografía No. 64. Río Las Ranas. Coordenadas N 13° 55' 16. 8" y W 88° 06' 25. 2". Formación Chalatenango.

- Río Las Ranas. Con agua durante todo el año. Se encuentra en el estacionamiento 6+605, de acuerdo a las coordenadas N 13° 55' 16. 8" y W 88° 06' 25. 2", con una altura sobre el nivel del mar de 654 metros. Atraviesa a la vía por medio de un puente. En el lecho se observa la presencia de pocos rodados con diámetros hasta de 0. 5 m (Fotografías Nos. 64 y No. 65).

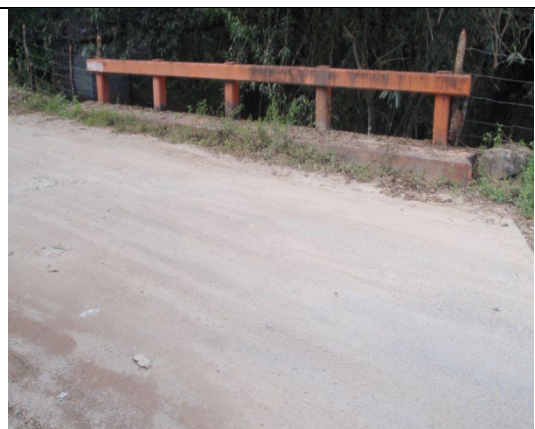
Fotografía No. 65. Puente en Río Las Ranas. Coordenadas N 13° 55' 16. 8" y W 88° 06' 25. 2". Formación Chalatenango.

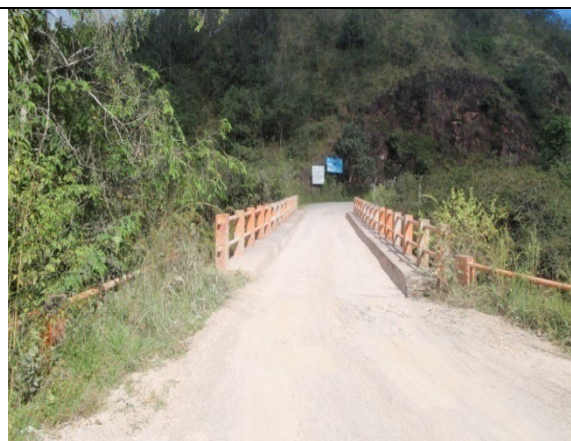
Fotografía No. 67. Puente sobre el río Sapo. Coordenadas N 13° 55' 20. 2" y W 88° 06' 21. 9'. Formación Chalatenango.

- Río El Sapo. Es el principal afluente en el área del proyecto, el cual corre durante todo el año. Se localiza en el estacionamiento 6+830, según las coordenadas N 13° 55' 20. 2" y W 88° 06' 21. 9', con una altura sobre el nivel del mar de 643 metros. Atraviesa a la vía por medio de un puente. A ambos lados del lecho se observa la presencia de taludes verticales, pero estables, con alturas de 3 a 5 metros, constituidos por tobas ignimbríticas de gran dureza, que constituyen un excelente material de cimentación. (Fotografías Nos. 66 y No. 67).

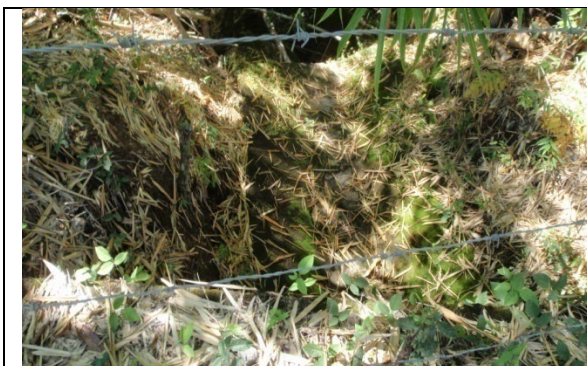
Fotografía No. 68. Quebrada Chorro Colorado. Coordenadas N 13°54' 54. 5" y W 88°05' 44. 6". Formación Chalatenango.

- Quebrada Chorro Colorado. Sin agua en el lateral izquierdo. Se encuentra en el estacionamiento 8+552, de acuerdo a las coordenadas N 13° 54' 54. 5" y W 88° 05' 44. 6", con una altura sobre el nivel del mar de 724 metros. En el lecho se observa la presencia de grandes bloques sueltos de piroclastitas ácidas sanas de gran dureza con diámetros mayores de 2 m. (Fotografías Nos. 68 y No. 69).

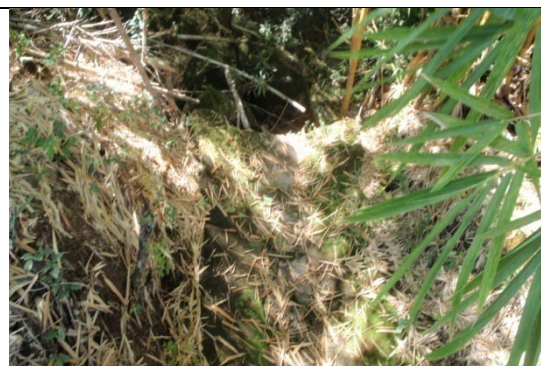
Fotografía No. 69. Quebrada Chorro Colorado. Coordenadas N 13°54' 54. 5" y W 88°05' 44. 6". Formación Chalatenango.

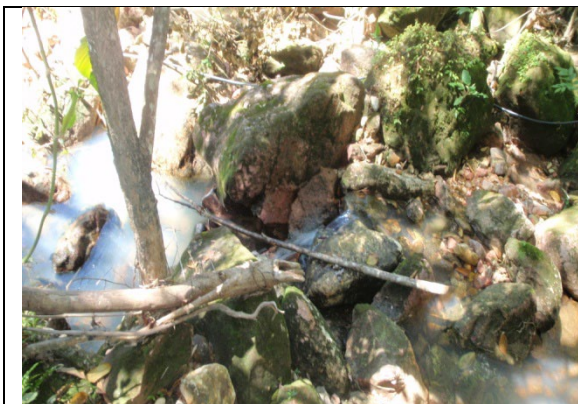
Fotografía No. 70. Quebrada Blanca. Coordenadas N 13° 54' 59. 1" y W 88° 05' 30. 9". Bloques sueltos de piroclastitas ácidas sanas de gran dureza con diámetros mayores de 2 m. Formación Chalatenango.

- Quebrada Blanca. Con agua, pero baja el caudal durante la estación seca. Se encuentra en el estacionamiento 9+177, de acuerdo a las coordenadas N 13° 54' 59. 1" y W 88° 05' 30. 9", con una altura sobre el nivel del mar de 721 metros. En el lecho se observa la presencia de grandes bloques sueltos de piroclastitas ácidas sanas de gran dureza con diámetros mayores de 2 m. (Fotografías Nos. 70 y No. 71).

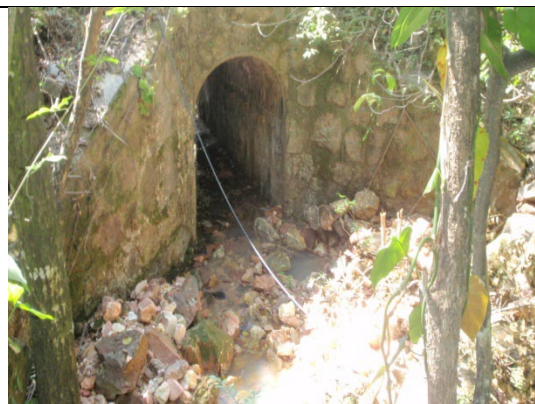
Fotografía No. 71. Quebrada Blanca. Paso de agua por a través de una bóveda. Coordenadas N 13° 54' 59. 1" y W 88° 05' 30. 9". Formación Chalatenango.

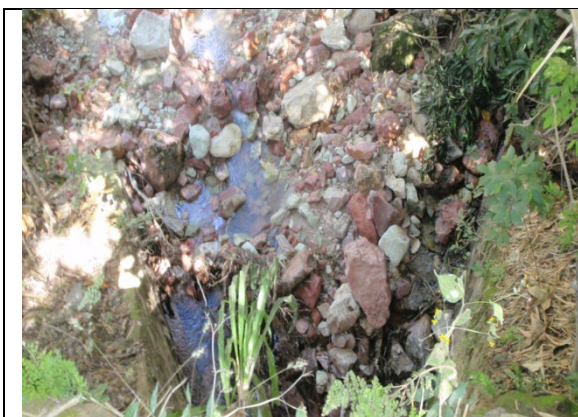
Fotografía No. 72. Quebrada El Guayabo. Coordenadas N 13°55' 00. 7" y W 88°05'. 19. 0". Con muchos rodados en su lecho con diámetros hasta de 1 metro. Formación Chalatenango.

- Quebrada El Guayabo. Con agua, pero baja el caudal durante la estación seca. Se encuentra en el estacionamiento 9 + 600, de acuerdo a las coordenadas N 13° 55' 00. 7" y W 88° 05' 19. 0", con una altura sobre el nivel del mar de 726 metros. En el lecho se observa la presencia de muchos bloques sueltos de piroclastitas ácidas sanas de gran dureza con diámetros mayores de 2 m. (Fotografías Nos. 72 y No. 73).

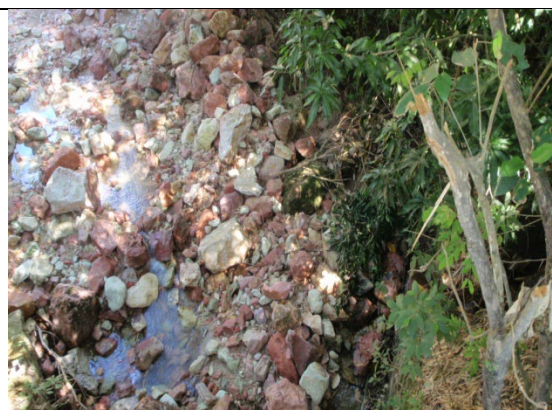
Fotografía No. 73. Quebrada El Guayabo. Coordenadas N 13°55' 00. 7" y W 88°05' 19. 0'. Formación Chalatenango.

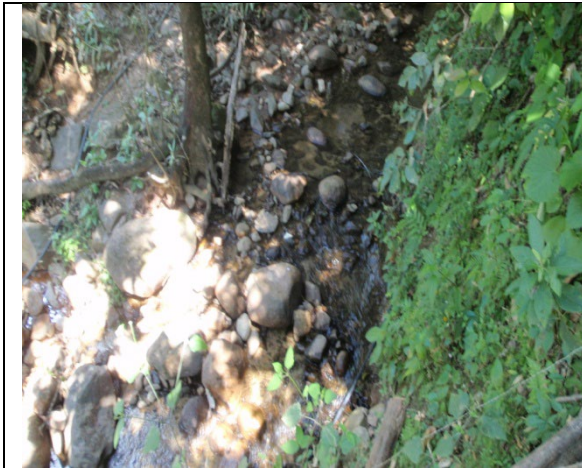
Fotografía No. 74. Quebrada sin nombre. Con muchos rodados en el lecho. Coordenadas N 13°54' 58. 9" y W 88°04' 40. 9". Formación Chalatenango.

- Quebrada sin nombre. Con agua, la cual disminuye durante la estación seca. Se encuentra en el estacionamiento 11+330, de acuerdo a las coordenadas N 13° 54' 58. 9" y W 88° 04' 40. 9", con una altura sobre el nivel del mar de 683 metros. En el lecho se observa la presencia de muchos bloques sueltos de piroclastitas ácidas sanas de color amarillento y gran dureza con diámetros hasta de 1. 5 m, que será el material de cimentación (Fotografías Nos. 74 y No. 75).

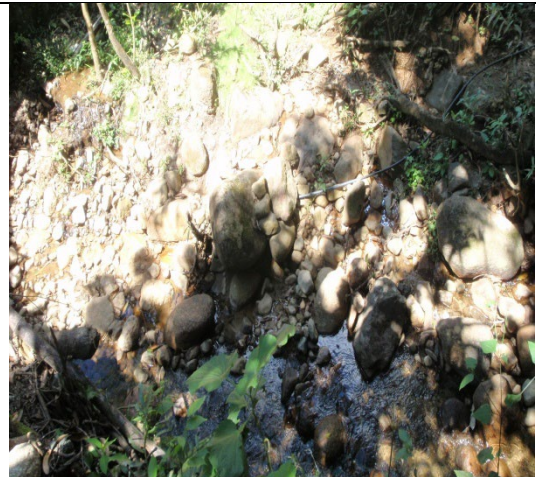
Fotografía No. 75. Quebrada sin nombre. Presencia de bloques de piroclastitas ácidas con diámetros hasta de 1. 5 m. formación Chalatenango.

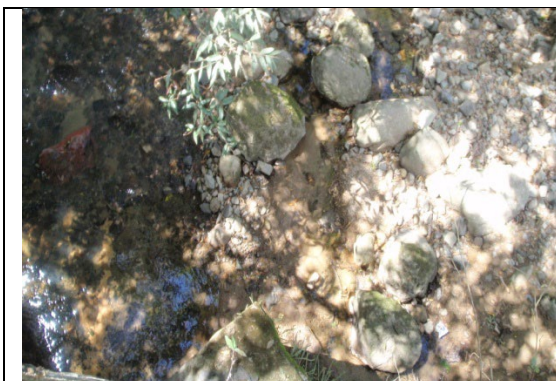
Fotografía No. 76. Quebrada Masala. Con rodados andesíticos y de piroclastitas ácidas. Coordenadas N 13°54' 51. 9" y W 88°04' 38. 3". Formación Chalatenango.

- Quebrada Masala. Con agua durante todo el año. Se encuentra en el estacionamiento 11+637, de acuerdo a las coordenadas N 13° 54' 51. 9" y W 88° 04' 38. 3", con una altura sobre el nivel del mar de 676 metros. En el lecho se observa la presencia de muchos bloques sueltos andesíticos sanos y de piroclastitas ácidas sanas de color amarillento y gran dureza. Este último será el material de cimentación (Fotografías Nos. 76 y No. 77).

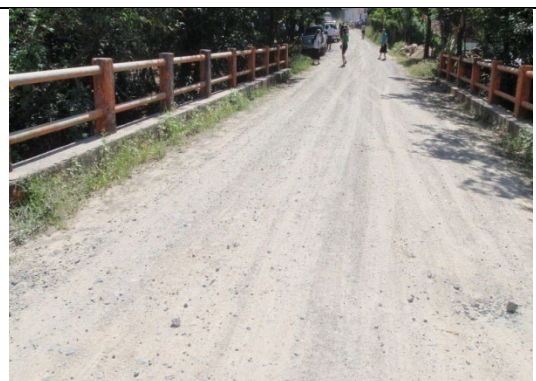
Fotografía No. 77. Vista del puente que atraviesa a la quebrada Masala. Coordenadas N 13°54' 51. 9" y W 88°04' 38. 3". Formación Chalatenango.

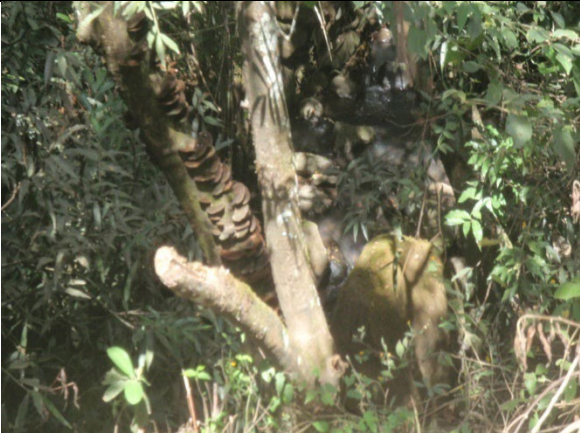
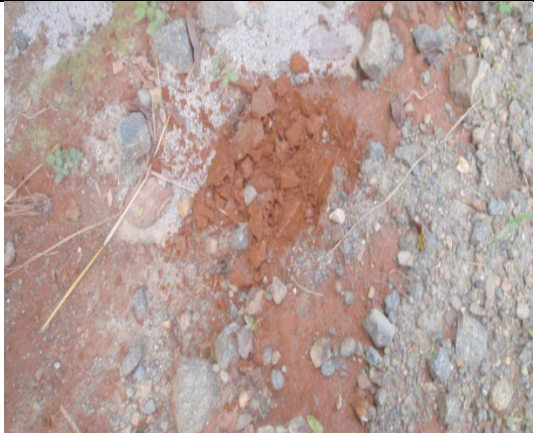
Fotografía No. 78. Quebrada sin nombre. Pocos rodados andesíticos en su lecho. Coordenadas N 13°54' 19. 6" y W 88°03' 32. 0". Formación Cuscatlán.	Fotografía No. 79. Quebrada sin nombre. Suelo arcilloso de color rojizo en la rasante. Coordenadas N 13°54' 19. 6" y W 88°03' 32. 0". Formación Cuscatlán.

- Quebrada sin nombre. Con agua durante todo el año. Se encuentra en el estacionamiento 14+929, de acuerdo a las coordenadas N 13° 54' 19. 6" y W 88° 03' 32. 0", con una altura sobre el nivel del mar de 828 metros. En el lecho se observa la presencia de pocos rodados andesíticos con diámetros hasta de 1 metro. El material de cimentación estará constituido por rocas efusivas, las cuales están meteorizadas en su parte superior. (Fotografías Nos. 78 y No. 79).

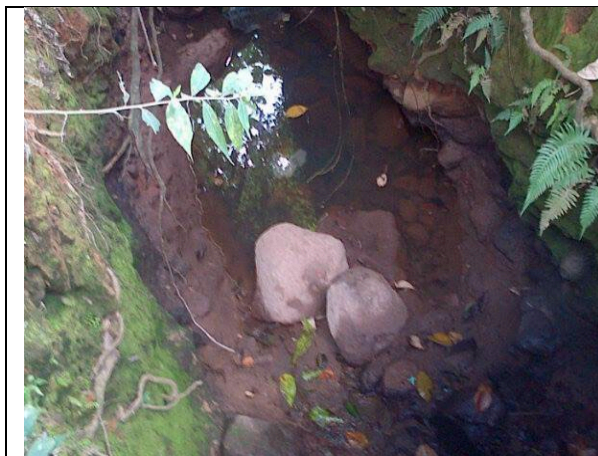
Fotografía No. 80. Quebrada Las Lajas. Con pocos rodados en su lecho. Coordenadas N 13°54' 06. 6" y W 88°03' 01. 8". Formación Chalatenango.

- Quebrada Las Lajas. Con agua durante todo el año, pero disminuye el caudal durante la estación seca. Se encuentra en el estacionamiento 16+487, de acuerdo a las coordenadas N 13° 54' 06. 6" y W 88° 03' 01. 8", con una altura sobre el nivel del mar de 957 metros. En el lecho se observa la presencia de pocos rodados andesíticos con diámetros hasta de 0. 4 metros. El material de cimentación estará constituido por tobas ácidas. Atraviesa a la vía mediante tubería de 30 pulgadas (Fotografías Nos. 80 y No. 81).

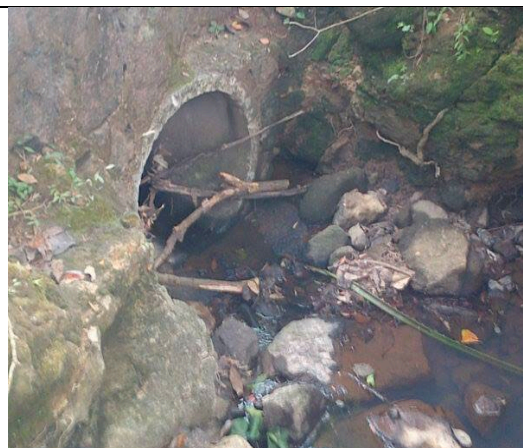
Fotografía No. 81. Quebrada Las Lajas. Atraviesa a la vía mediante tubería de 30 pulgadas. Coordenadas N 13°54' 06. 6" y W 88°03' 01. 8". Formación Chalatenango.
