Diseño Final del Proyecto : "Mejoramiento de Camino Rural MOR15W, Tramo: CA07N-Arambala-Joateca, Municipios de Arambala y Joateca, Departamento de Morazán	
INFORME FINAL	Anexo 15: Programa de Manejo Ambiental

El siguiente documento contiene el informe final del Programa de Manejo Ambiental (PMA) para el proyecto de Diseño Final de "Mejoramiento de Camino Rural MOR15W; Tramo: CA07N- Arambala – Joateca, Departamento de Morazán, como una forma de garantizar durante la construcción sean atendidos por el contratista los requisitos ambiental emitidos el Ministerio de Medio Ambiente y Recursos Naturales a través de resolución **MARN-No. 19019-412-2013** de fecha **14 de mayo de 2013**.

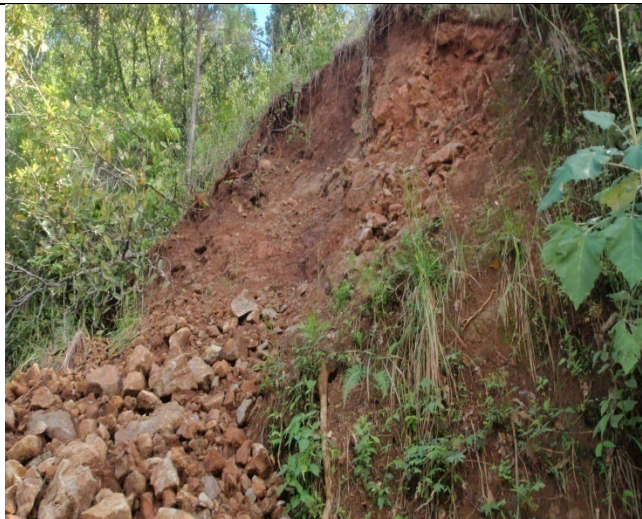
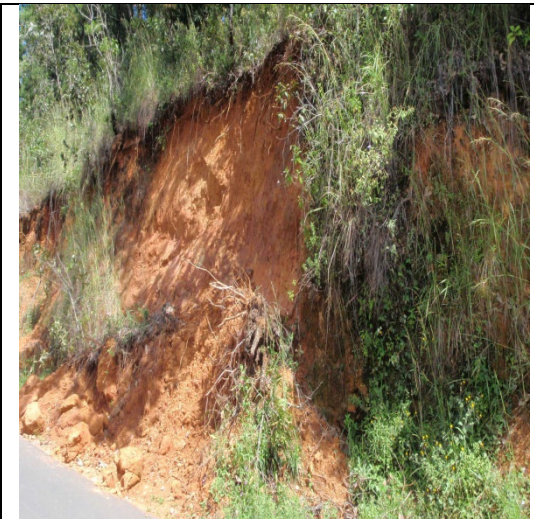
<p>Fotografía No. 59. Talud vertical con evidencias de deslizamientos en el estacionamiento 0 + 300. Coordenadas N 13°55' 58. 7" y W 88°08' 21. 8". Formación Morazán.</p>	<p>Fotografía No. 60. Vista parcial de talud vertical inestable en el estacionamiento 0 + 475. Coordenadas N 13°55' 53. 6" y W 88° 08' 20. 1". Formación Morazán.</p>

A manera de ejemplo, se presenta dos taludes inestables localizados en el lateral izquierdo de los estacionamientos 0 + 300 y 0 + 475, de aproximadamente 5 metros de altura cada uno de ellos, que en más de una ocasión ha obstruido el paso peatonal y vehicular, aunque sin mayores consecuencias.

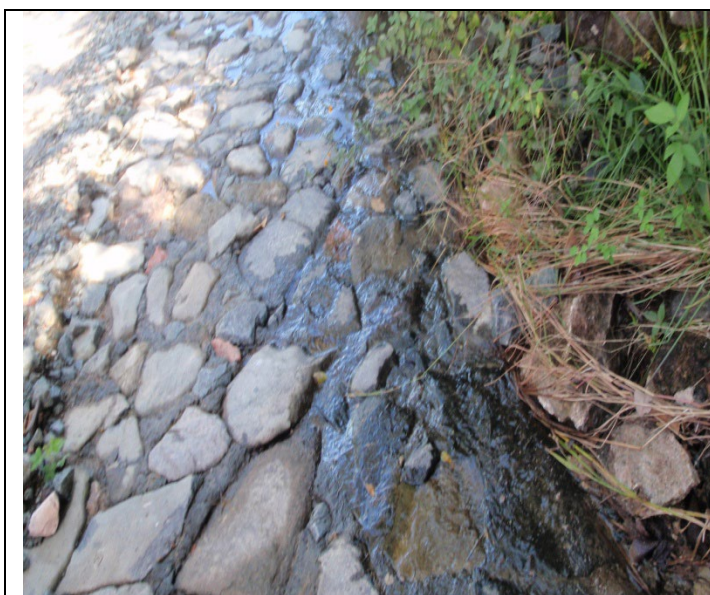
Fotografía No. 82. Escorrentía superficial en el lateral izquierdo al pie del Cerro Llano Escondido.

Coordenadas N 13° 55' 17. 9" y W 88° 06' 08. 6".

De igual manera, se observa en el lateral izquierdo, al pie del Cerro Llano Escondido, los efectos de erosión causados por la escorrentía superficial desde el estacionamiento 7+ 70 hasta aproximadamente el 8+730 (Fotografía No. 82), en materiales geológicos que pertenecen a la Formación Chalatenango.

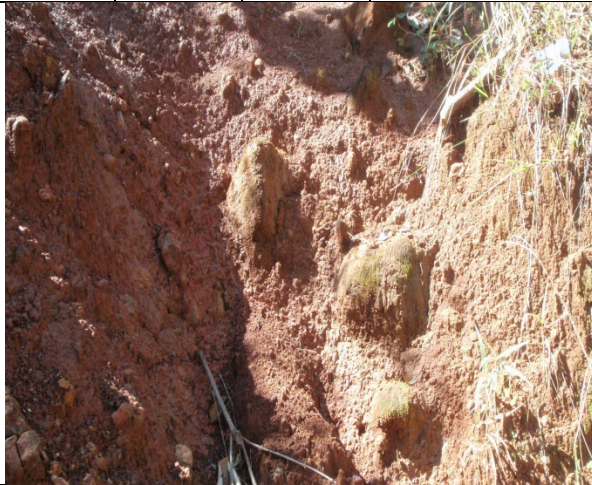
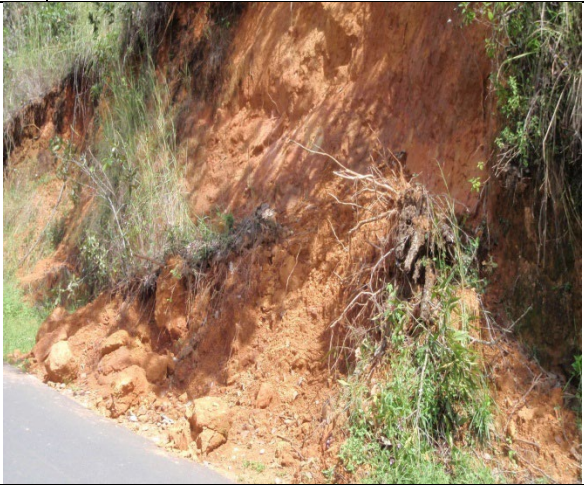
<p>Fotografía No. 83. Talud vertical. Lateral izquierdo. Compuesto por roca efusiva muy meteorizada. Color café rojizo. Con bolones poco meteorizados. Inestable. Formación Morazán.</p> <p>Fotografía No. 84. Talud vertical. Lateral izquierdo. Compuesto por roca efusiva muy meteorizada. Color café rojizo. Inestable. Formación Morazán.</p>

No. Talud	De	A	Coordenadas	Descripción
1	0 + 302	0 + 475	De N 13° 55' 58. 7" W 88° 08' 21. 8" a N 13° 55' 53. 6" W 88° 08' 20. 1"	<p>Taludes en el lateral izquierdo. Altura máxima de 5 m. Con evidencias de deslizamientos. Compuestos por roca efusiva completamente meteorizada de color café rojizo, con alto contenido de arcillas. Con inclusiones de bloques sueltos de andesita moderadamente meteorizados. Con alteración hidrotermal de color rojizo. Con anchos de 40 a 80 metros. En algunos se ven árboles caídos. Formación Morazán. Fotografías Nos. 83 y 84.</p> <p>Caracterización geotécnica: roca efusiva muy meteorizada; resistencia a la erosión baja; dureza: semiduro; grado de fracturamiento: bajo; permeabilidad primaria: baja; permeabilidad secundaria: baja; densidad: media; plasticidad: alta.</p> <p>Calidad del macizo: Inestable. Calificación de evaluación de amenaza: 2 (baja)</p>

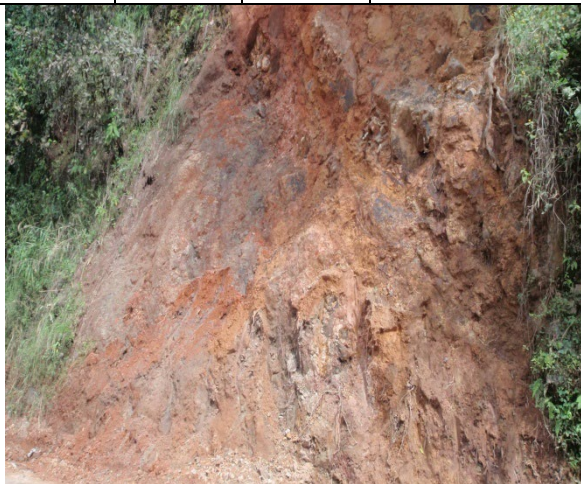
Fotografía No. 85. Talud vertical. Lateral izquierdo. Compuesto por roca efusiva bastante meteorizada. Color café rojizo. Inestable. Formación Morazán.

No. Talud	De	A	Coordenadas	Descripción
2	2 + 440	2 + 610	De N 13° 55' 07. 4" W 88° 07' 49. 1" N 13° 54' 04. 4" W 88° 07' 42. 2"	<p>Talud en el lateral izquierdo. Altura máxima de 15m. Vertical. Inestable. Con evidencias de deslizamientos. Compuestos por roca efusiva bastante meteorizada de color café rojizo, con alto contenido de arcillas. Con ancho de 10 metros. Fotografías Nos. 85 y 86.</p> <p>Caracterización geotécnica: roca efusiva bastante meteorizada; resistencia a la erosión media; dureza: semiduro a duro; grado de fracturamiento: alto; permeabilidad primaria: baja; permeabilidad secundaria: media; densidad: media; plasticidad: alta.</p> <p>Calidad del macizo: Inestable. Calificación de evaluación de amenaza: 2 (baja)</p>

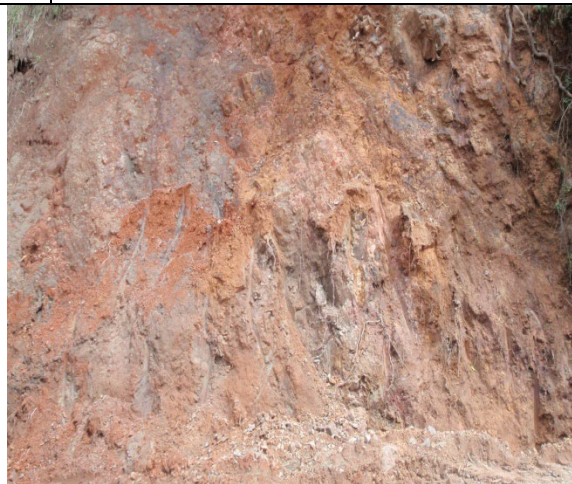
Fotografía No. 86. Talud vertical. Lateral izquierdo. Compuesto por roca efusiva bastante meteorizada. Color café rojizo. Inestable. Formación Morazán.

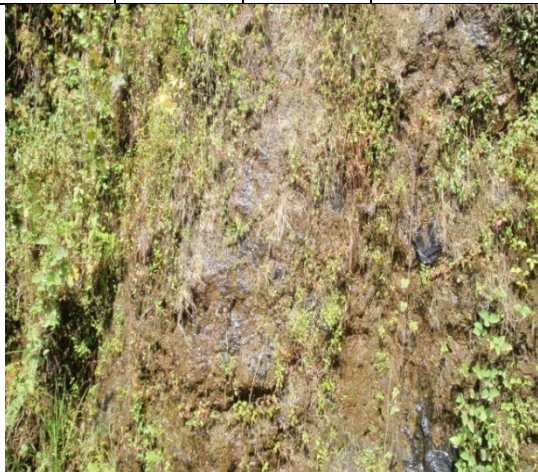
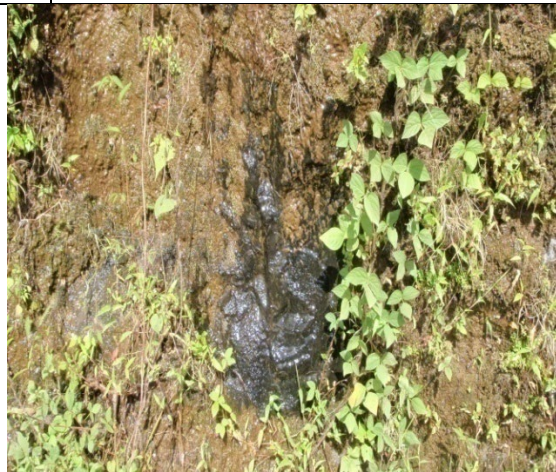
Fotografía No. 87. Talud vertical. Lateral izquierdo. Compuesto por roca efusiva sana. Color gris. Estable. Formación Cuscatlán.	Fotografía No. 88. Talud vertical. Lateral izquierdo. Compuesto por roca efusiva sana. Color gris. Estable. Con lloradero de agua. Formación Cuscatlán.

No. Talud	De	A	Coordenadas	Descripción
3	2 + 640		N 13° 55' 04. 4'' W 88° 07' 42. 2''	<p>Talud en el lateral izquierdo. Altura máxima de 30 m. Vertical, pero estable por estar constituido por andesitas sanas. Sin evidencias de deslizamientos. Con ancho de 30 metros. Con "lloradero" de agua. Fotografías Nos. 87 y 88.</p> <p>Caracterización geotécnica: roca efusiva andesítica sana. Resistencia a la erosión alta; de gran dureza;; grado de fracturamiento: alto; permeabilidad primaria: baja; permeabilidad secundaria: alta; densidad: media; plasticidad: sin arcillas..</p> <p>Calidad del macizo: Estable.</p> <p>Calificación de evaluación de amenaza: 2 (baja)</p>

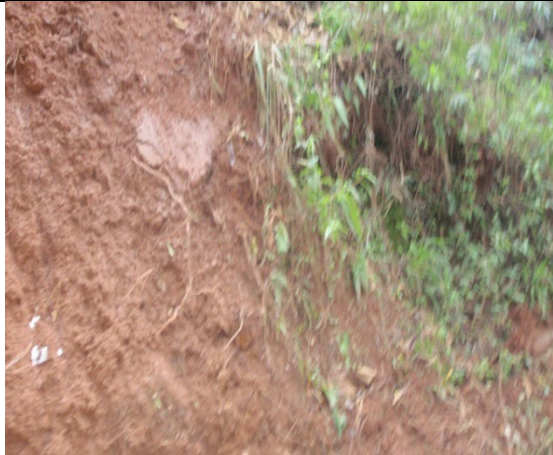
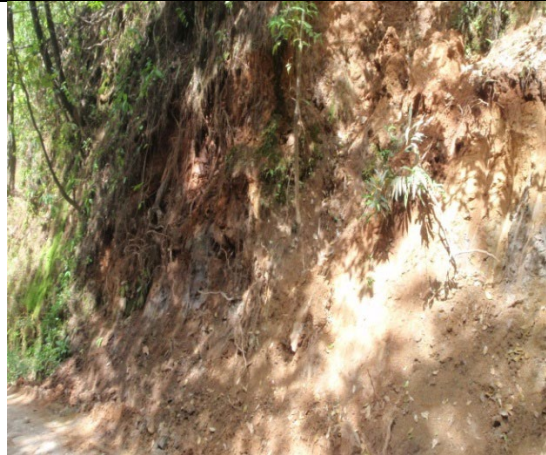
Fotografía No. 89. Talud vertical. Lateral derecho. Compuesto por roca efusiva bastante meteorizada. Color café rojizo. 15 metros de altura Inestable. Formación Morazán.		Fotografía No. 90. Talud vertical. Lateral izquierdo. Compuesto por roca efusiva meteorizada. Color café amarillento. 10 metros de altura Inestable. Formación Morazán.

No. Talud	De	A	Coordenadas	Descripción
4	2 + 880		N 13° 54' 59. 7" W 88° 07' 37. 8"	<p>Taludes verticales en ambos laterales. Altura de 15 metros en el lateral derecho y 10 en el izquierdo. Con evidencias de deslizamientos. Compuestos por rocas efusivas meteorizadas de color café rojizo. Con alto contenido de arcillas. Fotografías Nos. 89 y 90.</p> <p>Caracterización geotécnica: roca efusiva andesítica meteorizada. Resistencia a la erosión baja; semidura. Grado de fracturamiento: medio; permeabilidad primaria: baja; permeabilidad secundaria: media; densidad: media; con arcillas plásticas.</p> <p>Calidad del macizo: Inestable.</p> <p>Calificación de evaluación de amenaza: 2 (baja)</p>

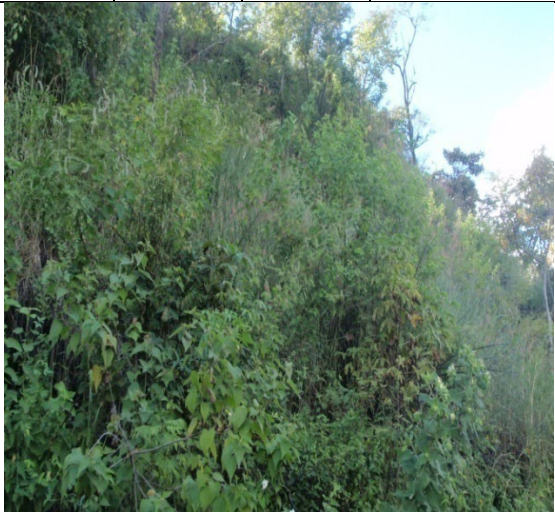
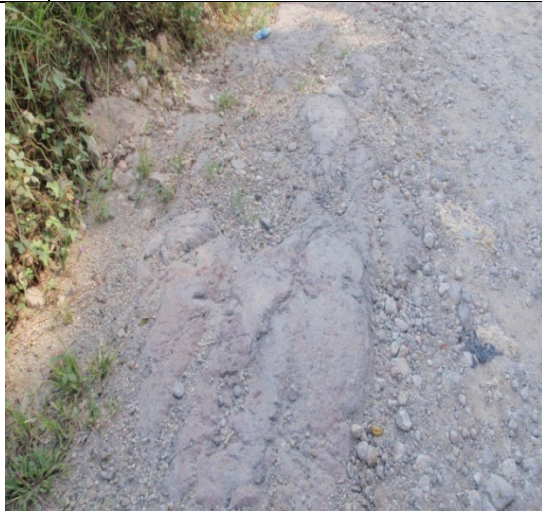
<p>Fotografía No. 70. Ladera de 91 metros de altura compuesta por andesita sana cubierta por la vegetación. Estable. Formación Cuscatlán.</p> <p>Fotografía No. 92. Rasante constituida por andesitas sanas de color gris. Formación Cuscatlán.</p>

No. Talud	De	A	Coordenadas	Descripción
5	3 + 370		N 13° 54' 54. 8" W 88° 07' 22. 9"	<p>Talud casi vertical en el lateral derecho. Altura 40 metros. Compuesto por roca andesítica sana. A pesar de su altura debe dejarse tal como está. La superficie de rodaje está constituida por este material geológico. Fotografías Nos. 91 y 92.</p> <p>Caracterización geotécnica: roca efusiva andesítica sana. Resistencia a la erosión alta; de gran dureza. Grado de fracturamiento: medio; permeabilidad primaria: baja; permeabilidad secundaria: media; densidad: media; sin arcillas.</p> <p>Calidad del macizo: Estable.</p> <p>Calificación de evaluación de amenaza: 2 (baja)</p>

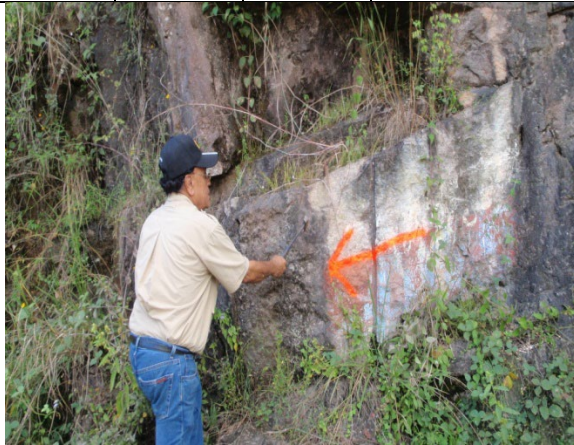
Fotografía No. 93. Talud en el lateral izquierdo compuesto por tobas ácidas de color blancuzco. Compactas. Altura: 12 m. Estable. Formación Chalatenango.

No. Talud	De	A	Coordenadas	Descripción
6	6 + 680	6 + 750	<p>N 13° 55' 20. 2" W 88° 06' 21. 9"</p> <p>A</p> <p>N 13° 55' 20. 4" W 88° 06' 19. 6"</p>	<p>Talud vertical en el lateral izquierdo, a orillas del río Sapo. Altura 12 metros. Compuesto por tobas ácidas de color blancuzco. Fotografías Nos. 93 y 94.</p> <p>Caracterización geotécnica: toba acida poco meteorizada. Resistencia a la erosión alta; compacta. Grado de fracturamiento: medio; permeabilidad primaria: baja; permeabilidad secundaria: media; densidad: media; sin arcillas.</p> <p>Calidad del macizo: Estable.</p> <p>Calificación de evaluación de amenaza: 2 (baja)</p>

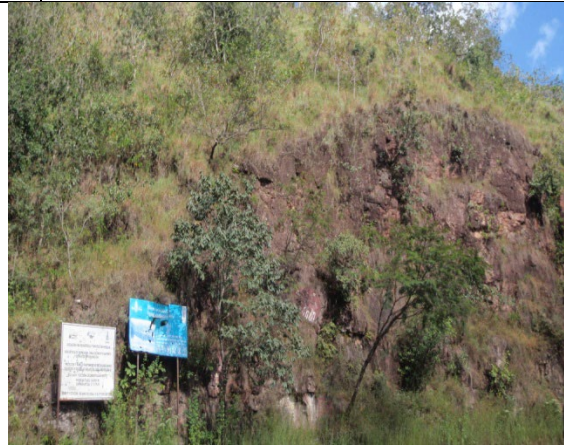
Fotografía No. 94. Talud en el lateral izquierdo, inmediatamente después del puente sobre el río Sapo. Constituido por tobas ácidas. Altura: 8 metros. Estable. Formación Chalatenango.

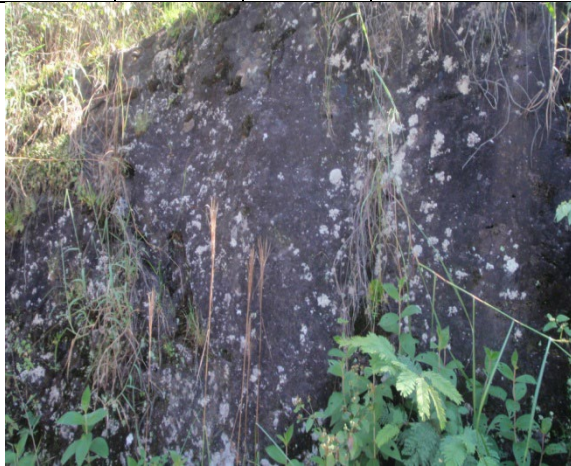
Fotografía No. 95. Talud vertical en el lateral izquierdo compuesto por tobas ácidas de color blancuzco. Compactas. Altura: 3 metros. Estable. Formación Chalatenango.

No. Talud	De	A	Coordenadas	Descripción
7	7 + 270		N 13° 55' 17. 9" W 88° 06' 08. 6"	<p>Talud vertical en el lateral izquierdo, conformado por toba ácida de gran dureza, con una Altura de 3 metros. Poco fracturada. Sana. Estable. Al pie del talud circula agua, la cual provoca problemas de erosión. Fotografías Nos. 95 y 96.</p> <p>Caracterización geotécnica: toba acida poco meteorizada. Resistencia a la erosión alta; compacta. Grado de fracturamiento: medio; permeabilidad primaria: baja; permeabilidad secundaria: media; densidad: alta; con pocas arcillas.</p> <p>Calidad del macizo: Estable.</p> <p>Calificación de evaluación de amenaza: 2 (baja)</p>

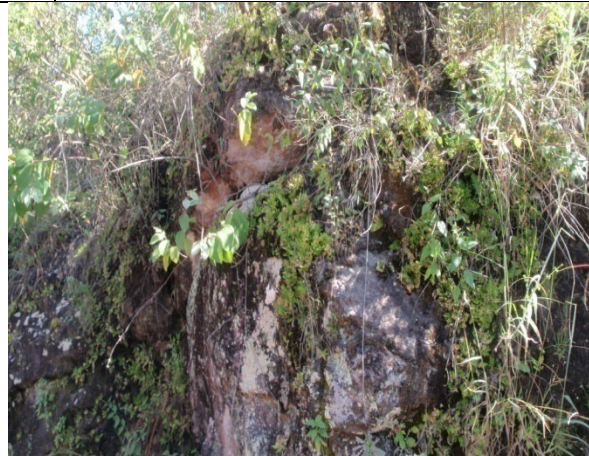
Fotografía No. 96. Talud vertical en el lateral izquierdo compuesto por tobas ácidas de color blancuzco. Compactas. Poco fracturada. Altura: 3 metros. Estable. Formación Chalatenango.

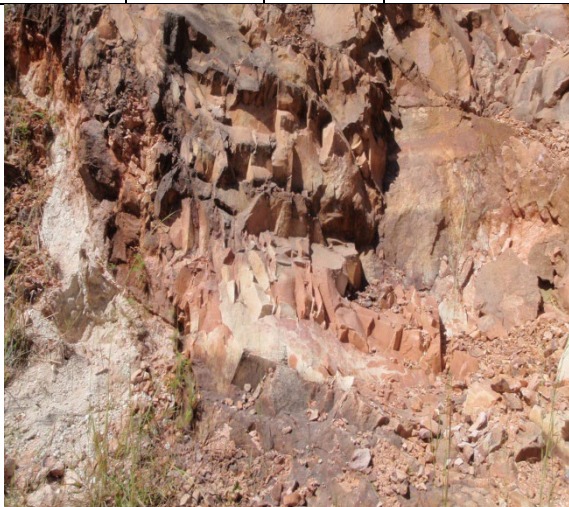
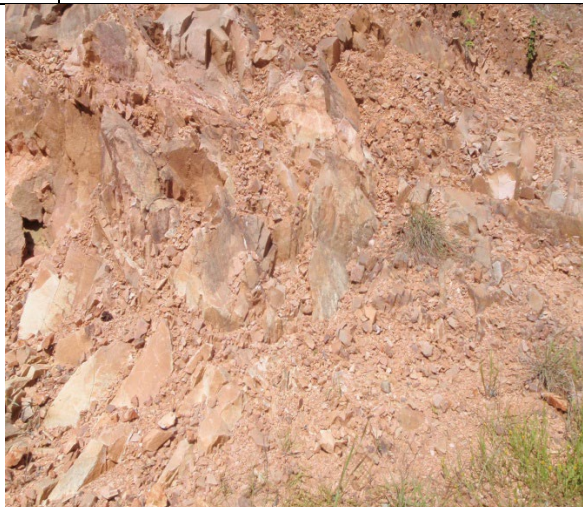
Fotografía No. 97. Talud vertical en el lateral izquierdo compuesto por tobas ácidas de color rojizo. Compactas. Muy fracturada. Altura: 15 metros. Con señales de explotación. Inestable. Formación Chalatenango		Fotografía No. 98. Otra vista del talud vertical en el lateral izquierdo constituido por tobas ácidas de color rojizo. Compactas. Muy fracturada. Altura: 15 metros. Ancho: 30 m. Con señales de explotación. Inestable. Formación Chalatenango

No. Talud	De	A	Coordenadas	Descripción
8	9 + 130		N 13° 54' 52. 0'' W 88° 05' 34. 1''	<p>Talud vertical en el lateral izquierdo de color rojizo, formado por toba ácida de gran dureza, sana, con una Altura de 15 metros. Ancho: 30 m Muy fracturada. Inestable. Con evidencias de explotación. Fotografías Nos. 97 y 98.</p> <p>Caracterización geotécnica: toba acida sana. Resistencia a la erosión alta; compacta. Grado de fracturamiento: alto; permeabilidad primaria: media; permeabilidad secundaria: alta; densidad: alta; con pocas arcillas.</p> <p>Calidad del macizo: inestable.</p> <p>Calificación de evaluación de amenaza: 2 (baja)</p>

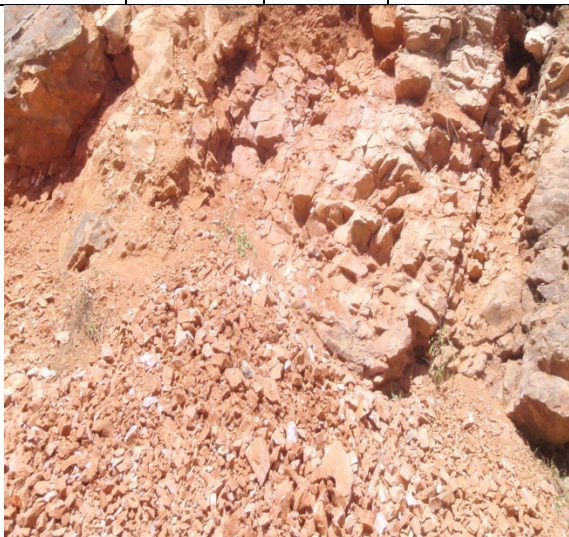
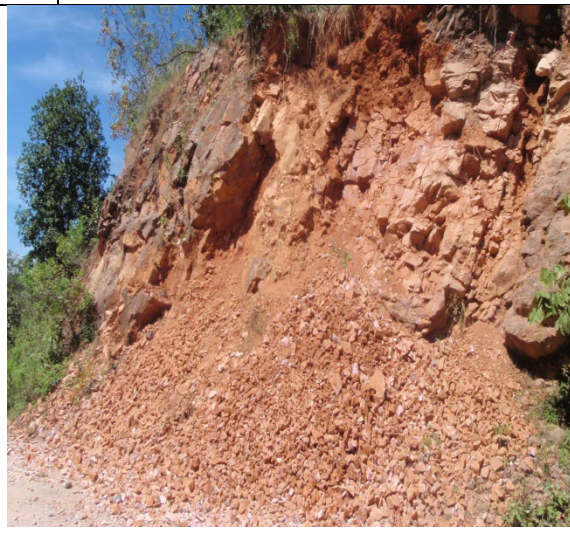
Fotografía No. 99. Talud vertical en el lateral izquierdo constituido por tobas ácidas de color rojizo. Compactas. Muy fracturada. Altura: 8 metros. Ancho: 20 m. Con señales de deslizamientos. Inestable. Formación Chalatenango				Fotografía No. 100. Otra vista del talud vertical en el lateral izquierdo formado por tobas ácidas de color rojizo. Compactas. Muy fracturada. Altura: 8 metros. Ancho: 20 m. Con señales de deslizamientos sobre la rasante. Inestable. Formación Chalatenango

No. Talud	De	A	Coordenadas	Descripción
9	10 + 100		N 13° 54' 58. 5'' W 88° 05' 13. 1''	<p>Talud vertical en el lateral izquierdo de color rojizo, formado por toba ácida de gran dureza, sana, con una Altura de 8 metros. Ancho: 20 m. Muy fracturada. Inestable. Fotografías Nos. 99 y 100.</p> <p>Caracterización geotécnica: toba acida sana. Resistencia a la erosión alta; compacta. Grado de fracturamiento: alto; permeabilidad primaria: media; permeabilidad secundaria: alta; densidad: alta; con pocas arcillas.</p> <p>Calidad del macizo: Inestable.</p> <p>Calificación de evaluación de amenaza: 2 (baja)</p>

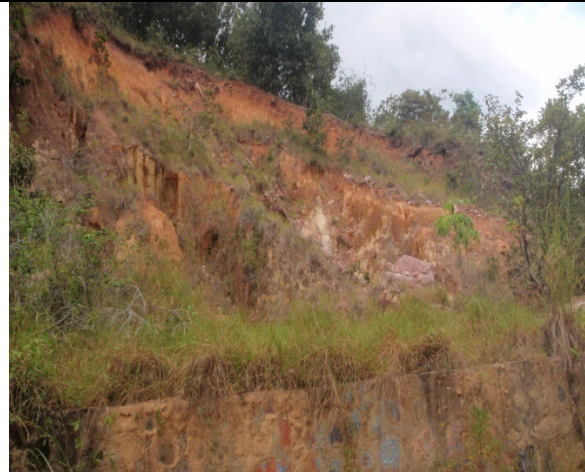
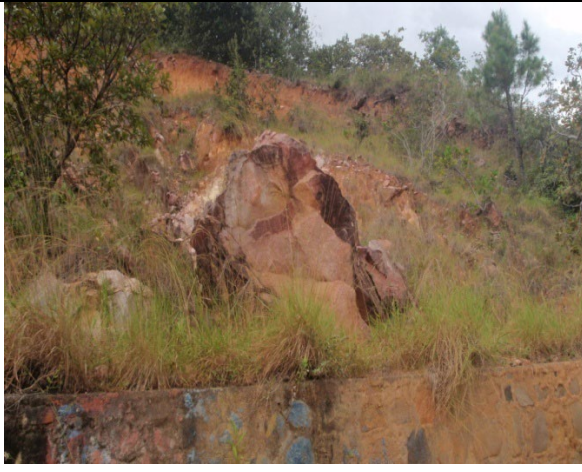
Fotografía No. 101. Talud casi vertical en el lateral izquierdo constituido por tobas ácidas de color rojizo. Compactas. Muy fracturada. Altura: 30 metros. Ancho: 70 m. Con señales de deslizamientos. Inestable. Formación Chalatenango		Fotografía No. 102. Talud casi vertical en el lateral izquierdo constituido por tobas ácidas de color rojizo. Compactas. Muy fracturada. Altura: 30 metros. Ancho: 70 m. Con señales de deslizamientos. Inestable. Formación Chalatenango

No. Talud	De	A	Coordenadas	Descripción
10	10+300		N 13° 55' 02. 8'' W 88° 05' 09. 9''	<p>Talud vertical en el lateral izquierdo de color rojizo, formado por toba ácida de gran dureza, sana, con una Altura de 30 metros. Ancho: 70 m. Muy fracturada. Inestable. Fotografías Nos. 101 y 102.</p> <p>Caracterización geotécnica: toba acida sana. Resistencia a la erosión alta; compacta. Grado de fracturamiento: alto; permeabilidad primaria: media; permeabilidad secundaria: alta; densidad: alta; con pocas arcillas.</p> <p>Calidad del macizo: Inestable.</p> <p>Calificación de evaluación de amenaza: 2 (baja)</p>

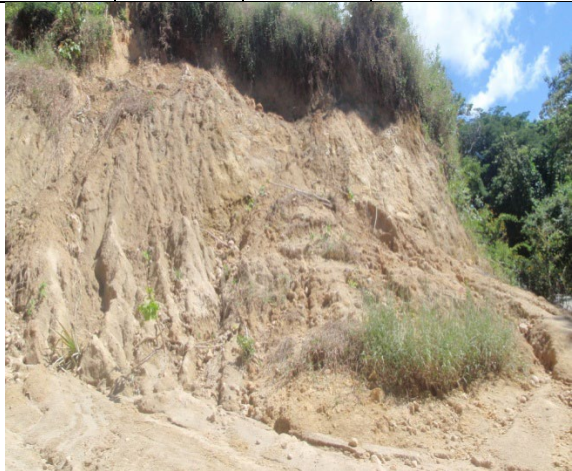
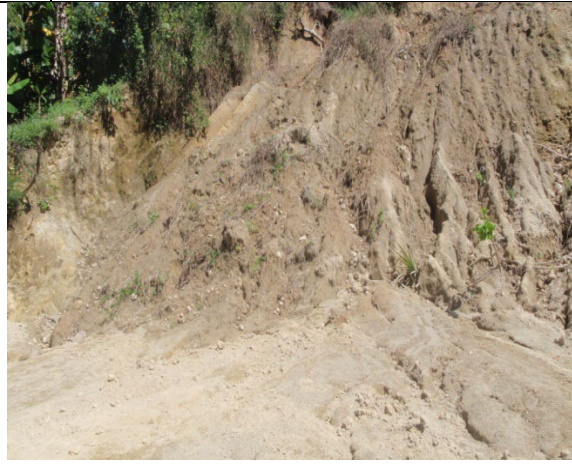
<p>Fotografía No. 103. Talud vertical en el lateral izquierdo formado por tobas ácidas de color blancuzco. Poco cohesiva. Poco fracturado. Poca resistencia a la erosión. Altura: 8 metros. Ancho: 40 m. Con señales de deslizamientos. Inestable. Formación Chalatenango.</p> <p>Fotografía No. 104. Vista del mismo talud vertical en el lateral izquierdo formado por tobas ácidas de color blancuzco. Poco cohesiva. Poco fracturado. Poca resistencia a la erosión. Altura: 8 metros. Ancho: 40 m. Con señales de deslizamientos. Inestable. Formación Chalatenango</p>

No. Talud	De	A	Coordenadas	Descripción
11	13+ 200		N 13° 54' 27. 2" W 88° 04' 19. 1"	<p>Talud vertical en el lateral izquierdo de color blancuzco, formado por toba ácida poco cohesiva, poco meteorizada, con una Altura de 8 metros. Ancho: 40 m. Inestable. Fotografías Nos. 103 y 104.</p> <p>Caracterización geotécnica: toba acida poco meteorizada. Resistencia a la erosión baja; poco cohesiva. Poco fracturada; permeabilidad primaria: media; permeabilidad secundaria: media; densidad: media; poco contenido de arcillas.</p> <p>Calidad del macizo: Inestable.</p> <p>Calificación de evaluación de amenaza: 2 (baja)</p>

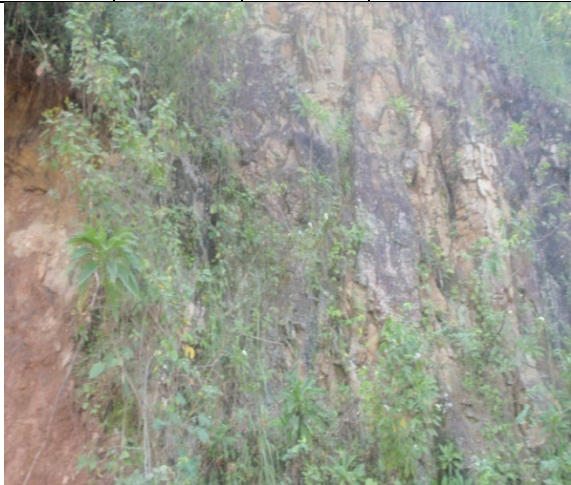
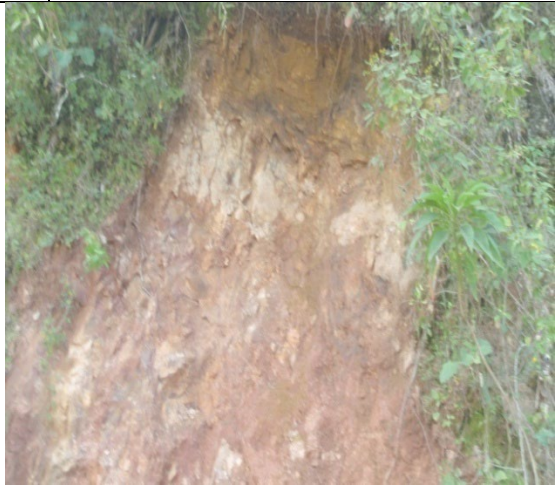
<p>Fotografía No. 105. Talud vertical en el lateral izquierdo formado por andesita poco a moderadamente meteorizada, con una Altura de 10 metros. Ancho: 10 m. poco fracturada. Inestable. Formación Cuscatlán.</p> <p>Fotografía No. 106. Mismo talud vertical moderadamente meteorizado, con una Altura de 10 metros. Ancho: 10 m. poco fracturado. Inestable. Formación Cuscatlán.</p>

No. Talud	De	A	Coordenadas	Descripción
12	15 + 500		N 13° 54' 16. 1" W 88° 03' 29. 2"	<p>Talud vertical en el lateral izquierdo formado por andesita poco a moderadamente meteorizada, con una Altura de 10 metros. Ancho: 10 m. poco fracturada. Inestable. Fotografías Nos. 105 y 106.</p> <p>Caracterización geotécnica: andesita poco a moderadamente meteorizada. Resistencia a la erosión media; compacta a poco cohesiva. Poco fracturada; permeabilidad primaria: baja; permeabilidad secundaria: alta; densidad: alta a media; con arcillas.</p> <p>Calidad del macizo: Inestable.</p> <p>Calificación de evaluación de amenaza: 2 (baja)</p>

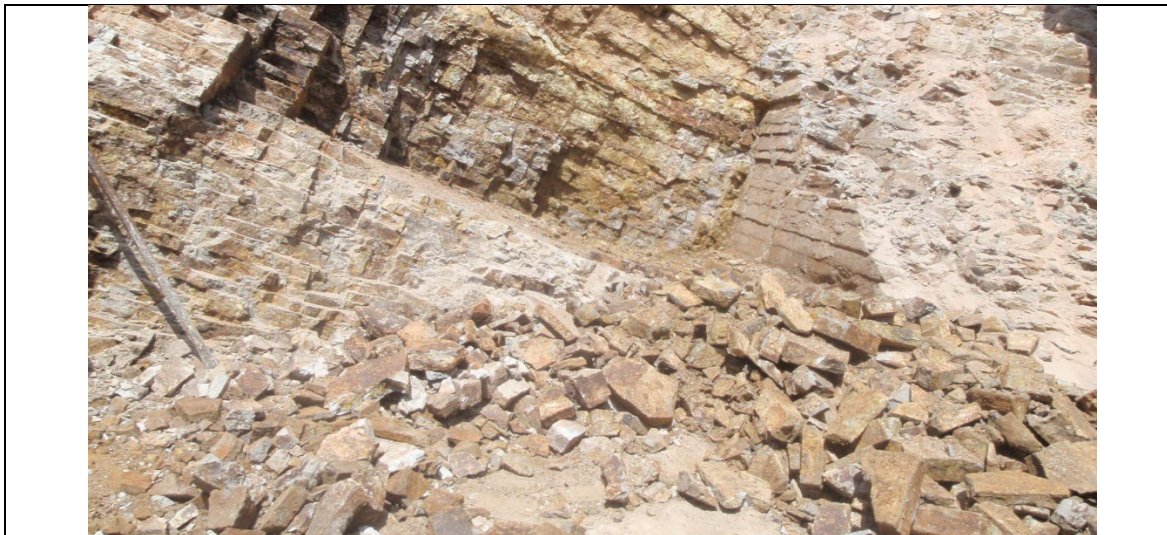
Fotografía No. 107. Banco de préstamo constituido por andesita laminar sana a poco meteorizada, de color café amarillento. Actualmente en explotación.

NO. BP	NOMBRE Y LOCALIZACIÓN	COORDENADAS	CARACTERIZACIÓN DE LA ROCA	VOLUMEN ESTIMADO Y USOS
1	Sin nombre. Se localiza en el lateral izquierdo del estacionamiento 15 + 740 del proyecto, en las cercanías de Joateca. Altura 834 m s n m. Ancho: 40 metros. Actualmente en explotación.	N 13° 54' 10. 4" W 88°03' 30. 6"	Roca andesítica laminar sana a poco meteorizada, de color café amarillento. Se presenta en taludes casi verticales con una altura de aproximadamente 5 metros y un ancho de 40 metros. (Fotografía No. 107).	Volumen Superior a 50,000 m ³ Usos: necesita trituración para usos como material para base, sub base y agregados.

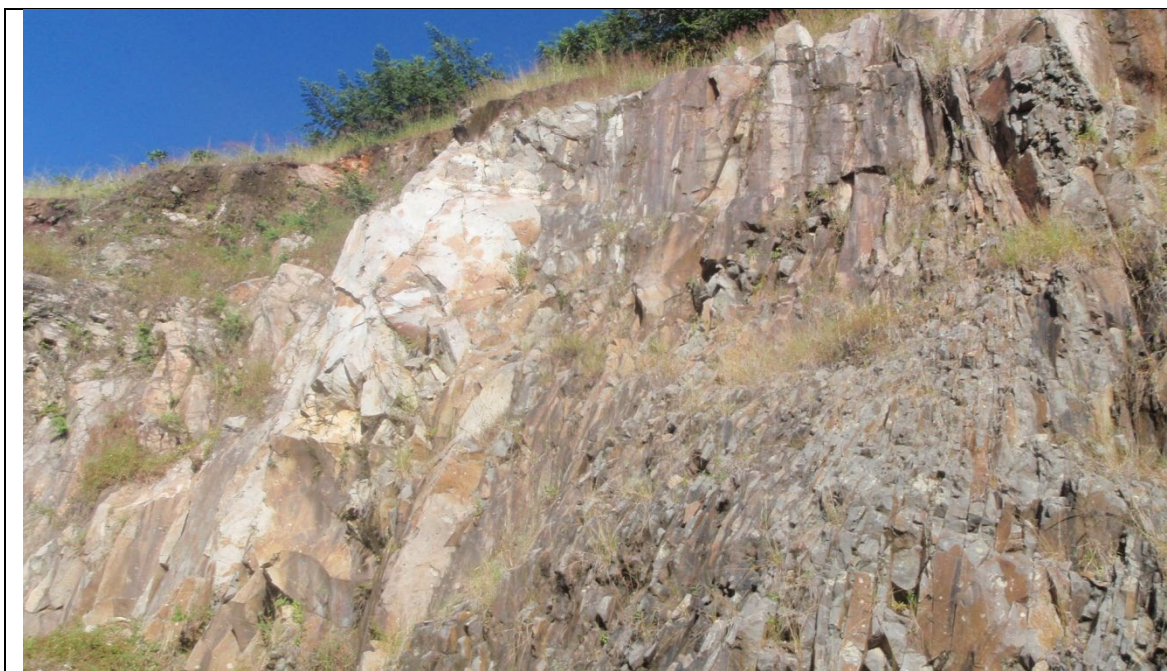
Fotografía No. 108. Banco de préstamo localizado a orillas de la carretera CA07N, en el kilómetro 197, cantón y caserío El Rodeo.

En la Fotografía No. 108 se presenta una vista de este banco de préstamo, localizado en el cantón y caserío El Rodeo y en la Figura No. 2, su localización.

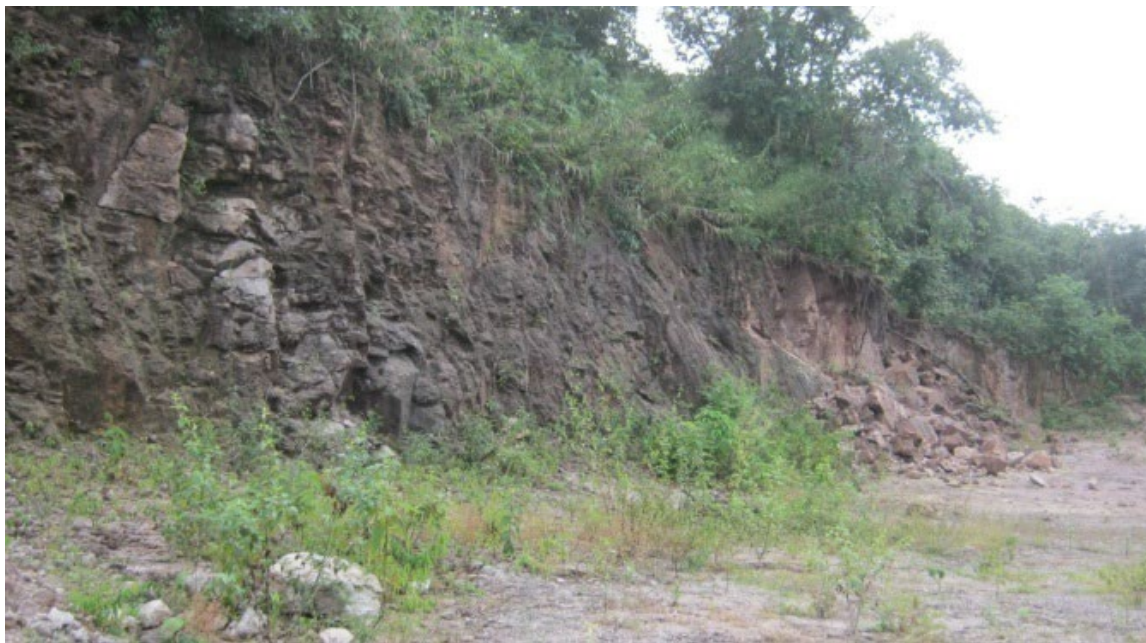
Fotografía No. 109. Banco de préstamo localizado en desvío a Caserío Cumuru actualmente sin explotación

En la Fotografía No. 109 se presenta una vista de este banco de préstamo, localizado en el cantón Tierra Colorada y caserío Cumaru y en la Figura No. 3, su localización.

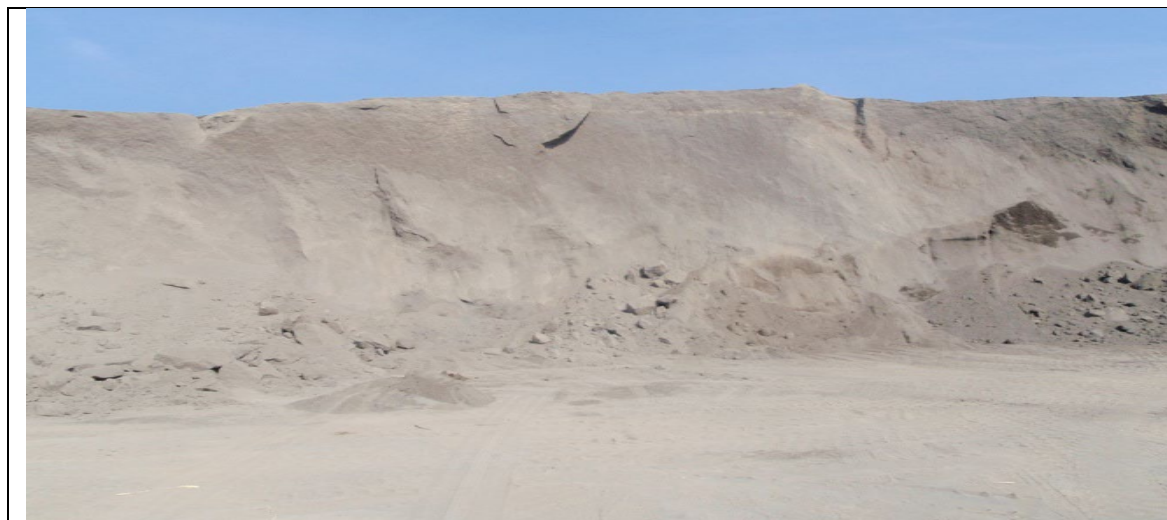
Fotografía No. 110. Acopio de arena de granulometría fina y media, con un volumen suficiente para la realización de las diferentes obras de ingeniería.

Para mayor detalle, en la Fotografía No. 110 se presenta una vista de un acopio de arena en un volumen suficiente para cubrir las necesidades requeridas y en la Figura No. 4, la localización del depósito.
