**ESTUDIO INTEGRAL TÉCNICO, ECONÓMICO, SOCIAL Y
AMBIENTAL (TESA) PARA EL DISEÑO DE OBRAS DE
MANTENIMIENTO PERIODICO EN LA RED VIAL FUNDAMENTAL;
TRAMO LA ANGOSTURA - COMARAPA**

CONTRATO ABC N° 747/13 GNT-SCV-CON-BID

INFORME SUB PRODUCTO N°5

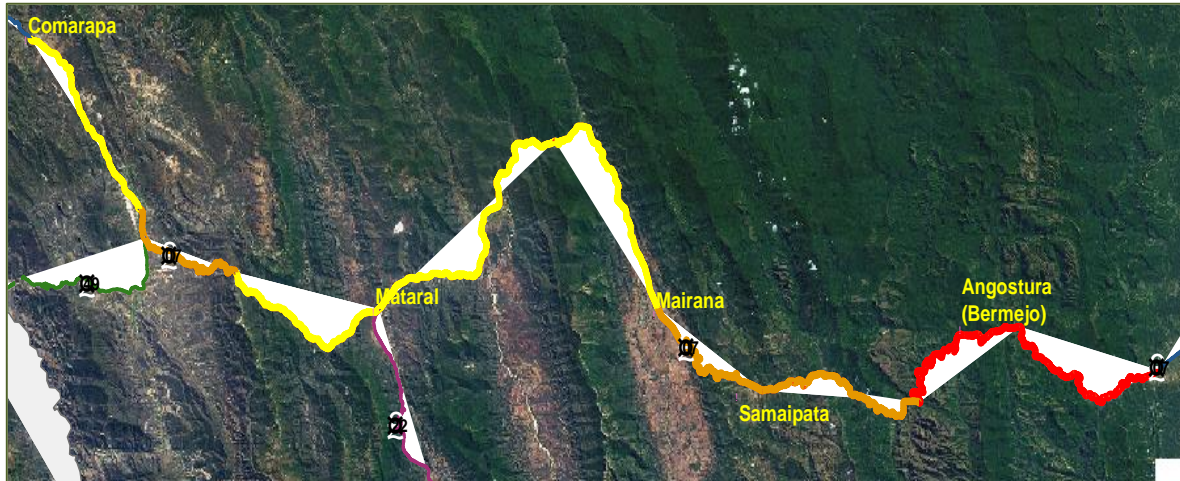
Imagen 5.2 Situación actual del tramo

Esta descripción es representada en la siguiente figura en la cual se ha establecido tres niveles de carreteras: Regular (color amarillo Rugosidad entre 4 a 6) Deficiente (color naranja Rugosidad entre 6 a 8) y Pésimo (color rojo rugosidad mayor a 8).

Por tanto se puede observar que en general la carretera está en estado regular a malo debido a que el pavimento presenta un deterioro considerable por la edad del mismo y el tráfico de vehículos pesados.

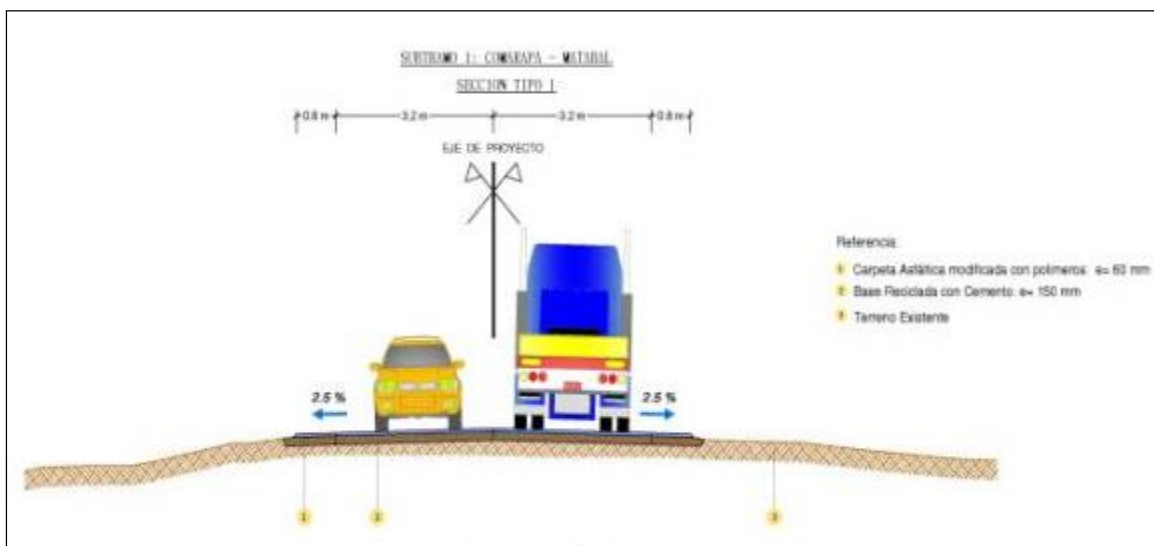
Imagen 5.9 Sección Tipo

El estudio contempla mantener el ancho carril actual que es de 3,2 m, implementando bermas de 0.8 a 1 m de ancho, con una pendiente transversal de 2,5 %, como se puede observar en la siguiente imagen:

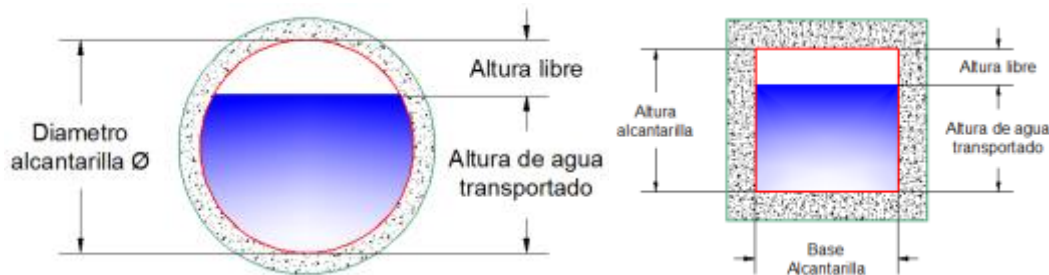
Imagen 5.11 Detalle esquemático de alcantarillas nuevas

Para el dimensionamiento de las alcantarillas nuevas en la carretera sub tramo Mairana – Bermejo se consideró caudales con un periodo de retorno de 50 años.

Para los lugares de paso se emplean alcantarillas con diámetros de acuerdo a requerimiento de la cuenca. También se diseñaron alcantarillas tipo cajón, sobre todo en los sectores donde existe poca o mucha tapada. Dependiendo del lugar a emplazarse. Las alcantarillas nuevas a emplazarse consideraran si así se requiere el esvía correspondiente y la tapada para el cálculo estructural de la alcantarilla.

También en el nuevo diseño se considerarán obras de ingreso y salida para proteger la alcantarilla de la colmatación por material de arrastre y minorar los efectos de socavación a la salida.

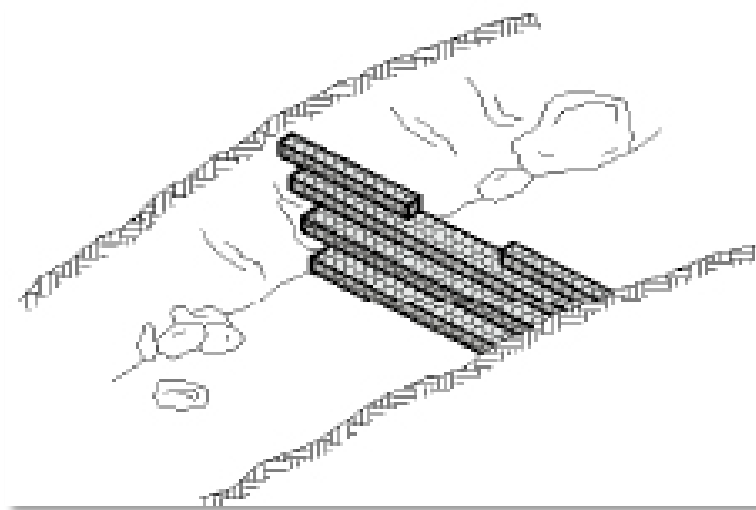
Imagen 5.12 Obras Transversales de Gavión

En el caso de cauces marcadamente torrenciales, en que la tensión tractiva de las aguas de descarga supera habitualmente la capacidad de resistencia del contorno, definida por la tensión crítica de sus materiales, por tanto el fenómeno aparece generalizado, con el descenso progresivo de los lechos, el transporte masivo de materiales en forma de acarreo, la erosión de márgenes y la desestabilización de los macizos adyacentes, el tipo de estructuras que ofrece la solución más simple y eficaz son las obras transversales al eje del torrente en forma de diques de consolidación.

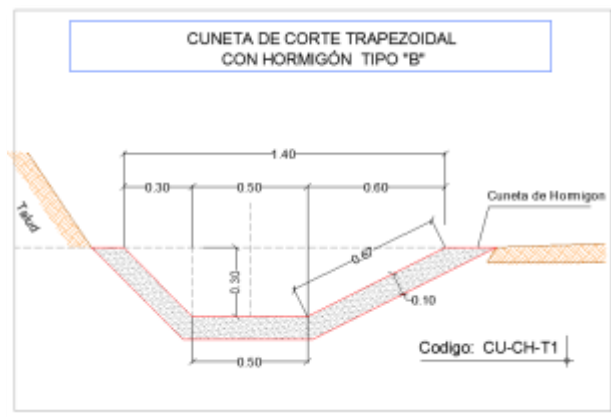
Imagen 5.13 Cuneta en corte tipo trapezoidal

En el caso de cunetas para el tramo carretero Mairana – Bermejo por las condiciones del suelo se ha determinado optar por cuneta trapezoidal con revestimiento.

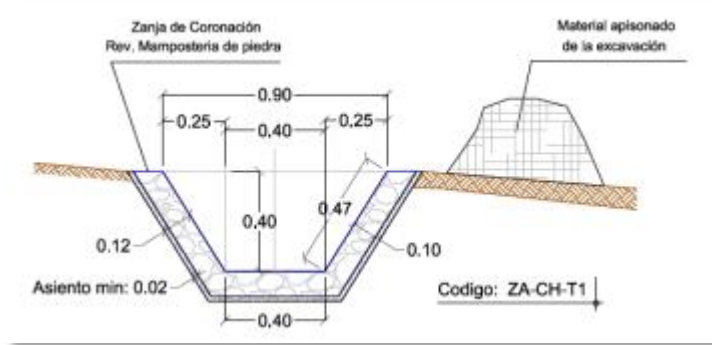
Imagen 5.14 Geometría de la Zanja de Coronamiento Revestida

Con este nombre se designan los canales de conducción de las aguas que escurren contiguas y paralelas a la plataforma, denominadas como zanjas de coronamiento que interceptan el flujo lateral en taludes. Por las condiciones locales del suelo en las laderas contiguas a la plataforma, estas zanjas serán revestidas para proteger los taludes a efectos de la erosión y permitir la conducción del agua de forma segura y controlada hacia la quebrada más cercana.

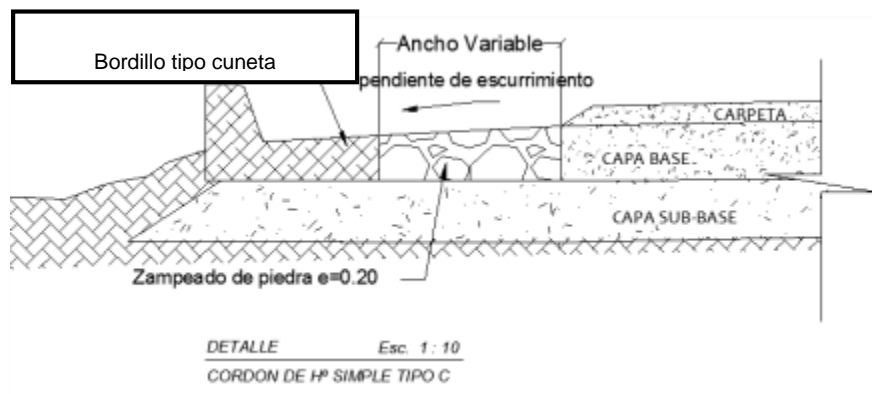
Imagen 5.15 Detalle de Bordillo Cuneta

En sectores de curvas se han diseñado unos bordillos para que el agua escurra hasta una alcantarilla o bajante y no sature el terraplén y/o erosione los taludes llegando a producirse deslizamientos y comprometiendo la plataforma.

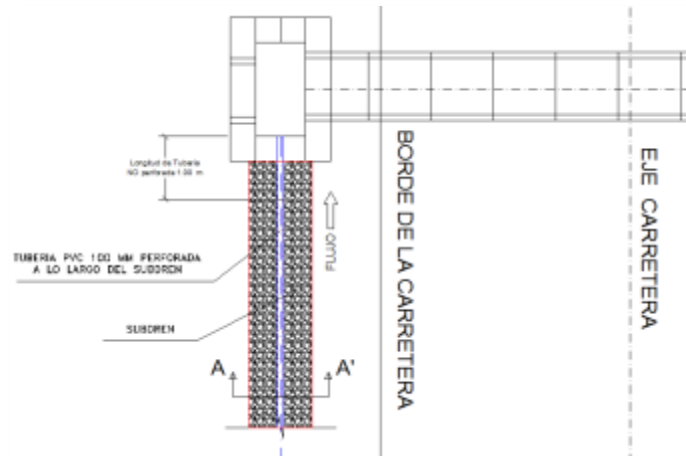
Imagen 5.16 Esquema de Subdrenes

Al colocar un subdren se está colocando un punto de presión atmosférica dentro de una masa de suelo con agua a una presión superior. El efecto inmediato es la generación de un flujo de agua hacia el dren debido a la diferencia de cabeza hidrostática.

El paso siguiente al flujo de agua inicial es la disminución de la presión de poros en una distancia de influencia a lado y lado del subdren, la cual depende de la permeabilidad del suelo. El subdren longitudinal debe estar alineando con el eje de la base de la cuneta.

escurrimiento del agua debidamente por medio de bajantes y cunetas. Sub drenes longitudinales por debajo de la cuneta de corte debe ser dispuesto a ambos lado de la plataforma, ya que se observa un nivel freático existente relativamente cerca que sin duda coadyuva al deterioro y deformación de la carretera en este sector.

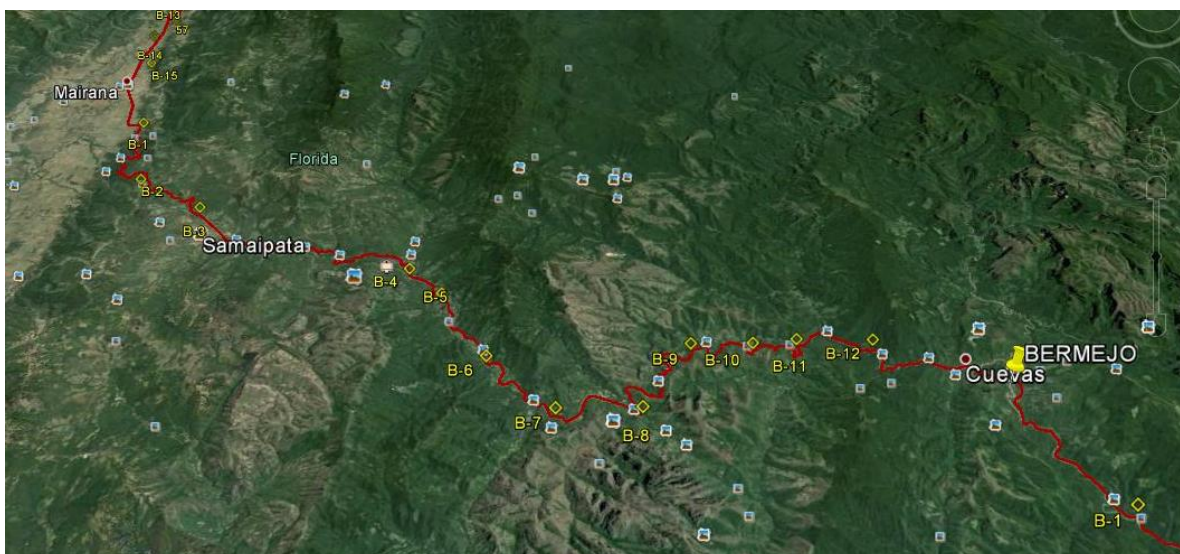
Imagen 5.12 Ubicación de los buzones

Para la disposición de material de descarte (buzones) producto de corte y derrumbes, se cuentan con actas de acuerdo para el uso de sitios como buzones. (Ver anexo 6)

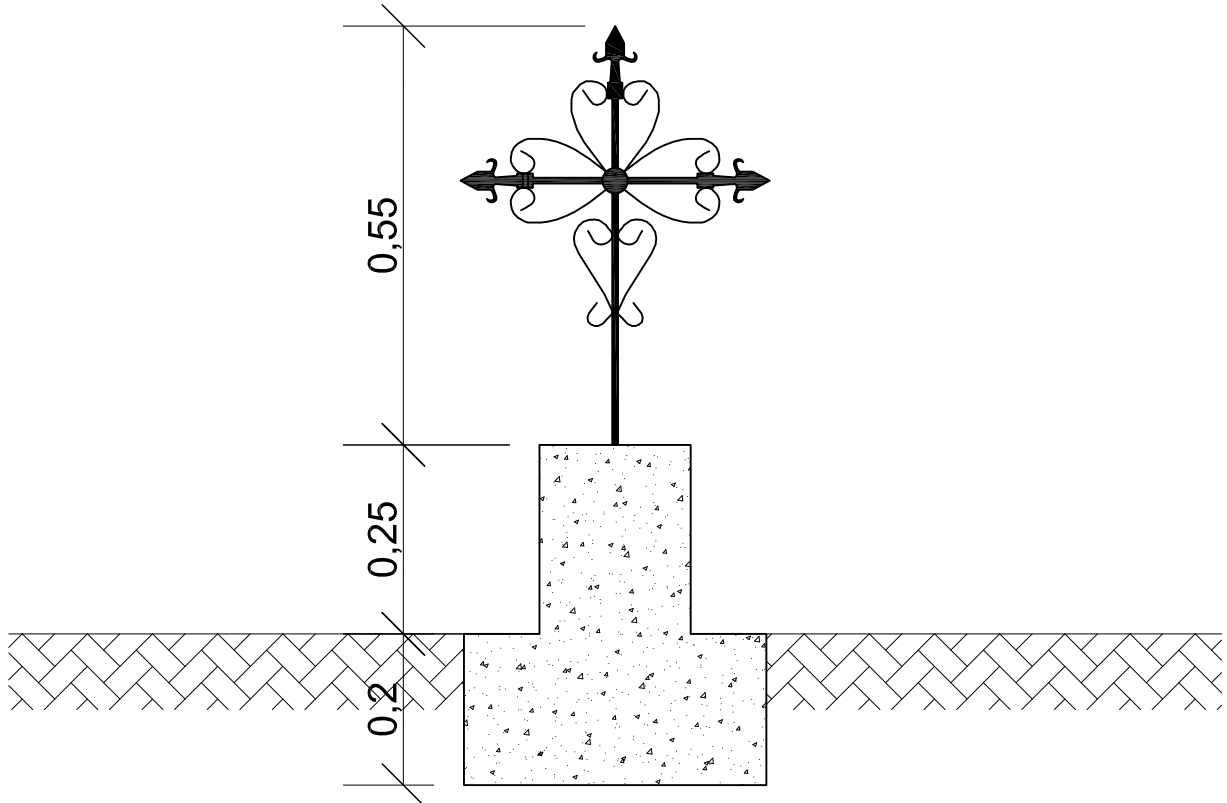
RECORDATORIO (TIPO 1)

ELEVACION
ESC. 1:10

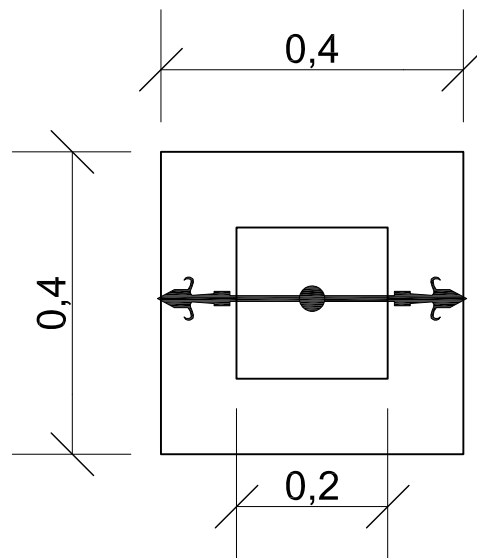
PLANO DE CIMIENTOS
ESC. 1:10

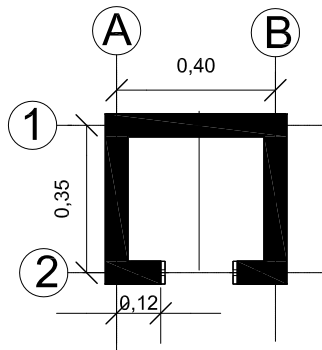
RECORDATORIO (TIPO 2)

PLANO DE CIMIENTOS
ESC. 1:20

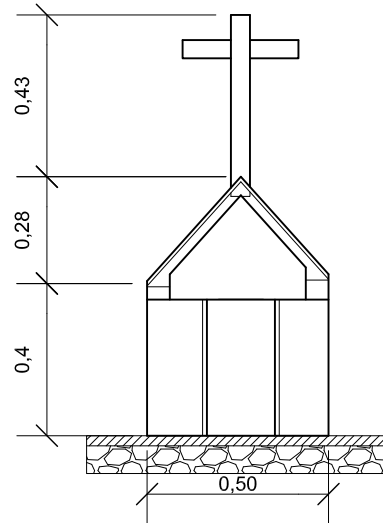
ELEVACION FRONTAL
ESC. 1:20

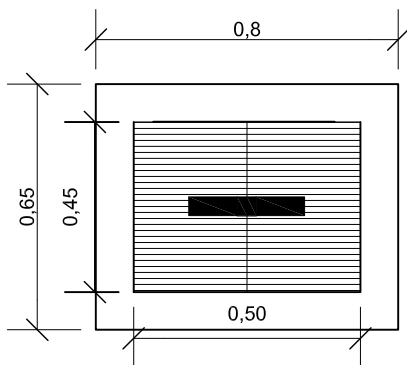
PLANO DE TECHOS
ESC. 1:20

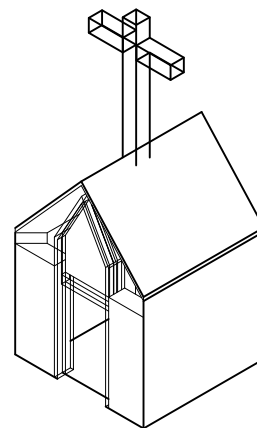
VISTA ISOMETRICA
ESC. 1:20

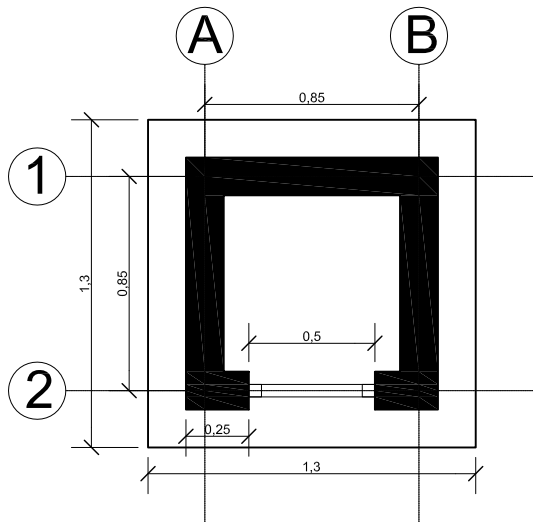
RECORDATORIO (TIPO 3)

PLANO DE CIMIENTOS
ESC. 1:30

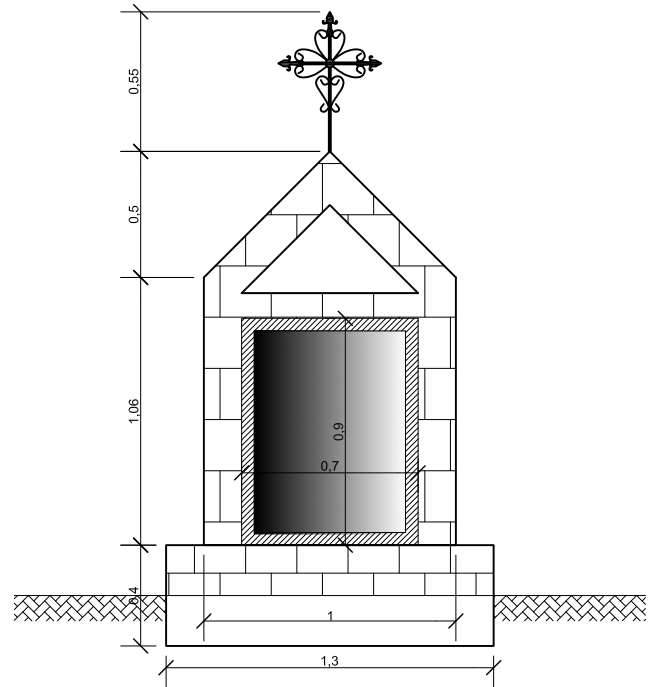
ELEVACION FRONTAL
ESC. 1:30

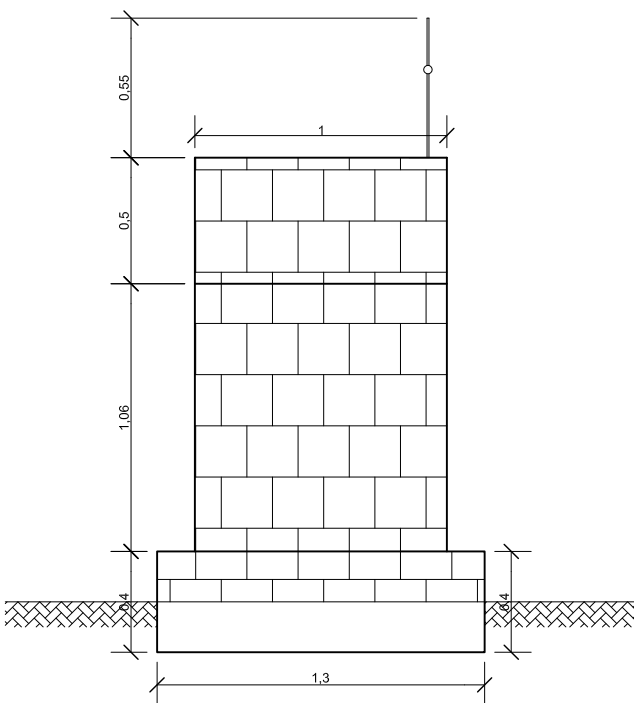
ELEVACION LATERAL
ESC. 1:30

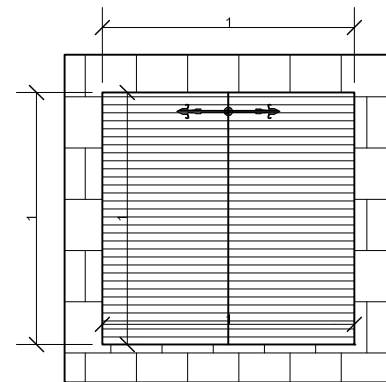
PLANO DE TECHOS
ESC. 1:30

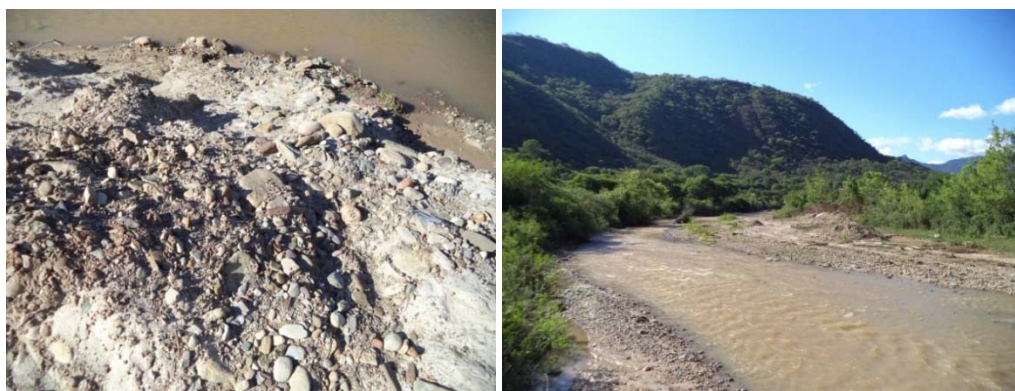
FOTOGRAFÍAS

En la actualidad este BP no se encuentra en proceso de explotación, más todo lo contrario se encuentra abandonado y sin ningún tipo de actividad relacionada al rescate de áridos.

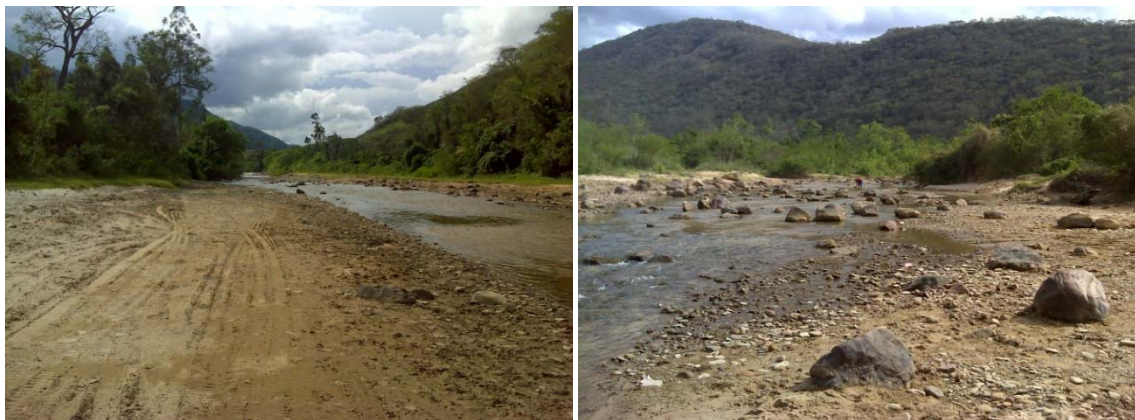
FOTOGRAFÍAS

En la actualidad este BP es explotado por areneros minoristas que rescatan este material segregando la arena del material grueso para comercializarlo por separado.

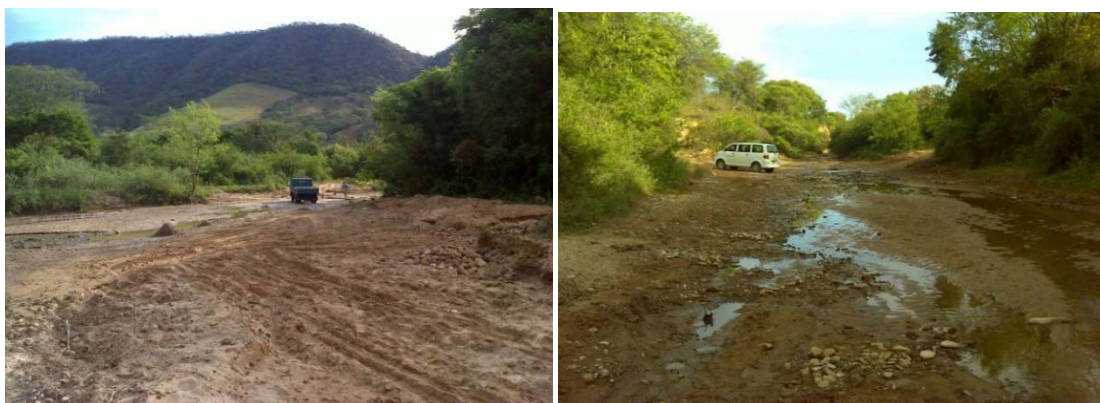
FOTOGRAFÍAS

De la misma manera, este banco se encuentra en explotación por parte de areneros que extraen este material para comercializarlo a poblaciones cercanas.
