COLABORACIÓN PÚBLICO-PRIVADA PARA EL MANEJO INTEGRAL DE RESIDUOS SÓLIDOS EN LA PROVINCIA DE LA PAMPA

OBJETIVO ESPECIFICO 1 ESTUDIOS DE FACTIBILIDAD

TAREA 1 EVALUACION DE BASE

ANEXOS

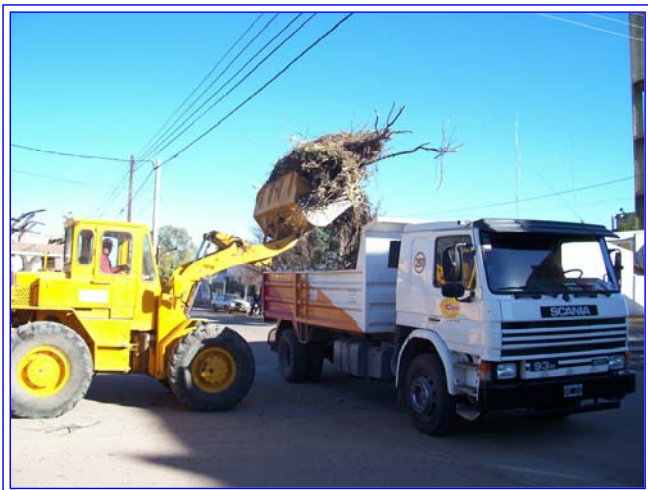
FOTO 1

SERVICIO DE RECOLECCIÓN DIURNO DE RESIDUOS DE PODA.

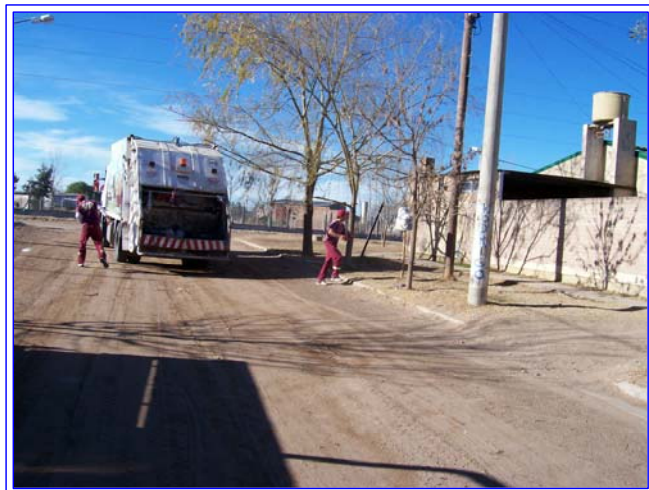
FOTO 2

SERVICIO DE RECOLECCIÓN DIURNO DE RESIDUOS SÓLIDOS DOMICILIARIOS.

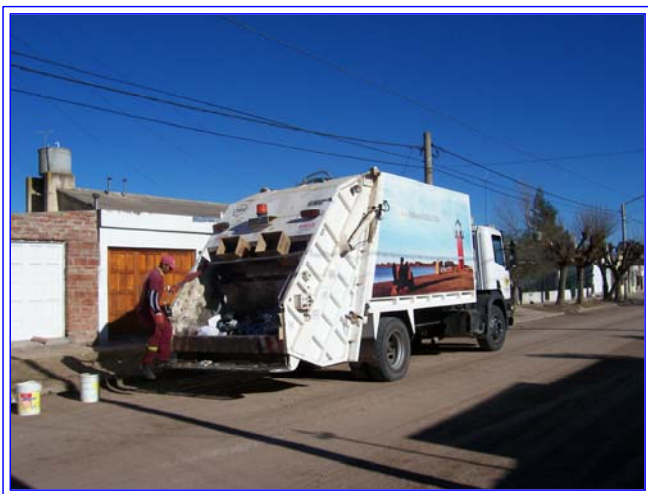
FOTO 3

SERVICIO DE RECOLECCIÓN DIURNO DE RESIDUOS SÓLIDOS DOMICILIARIOS.

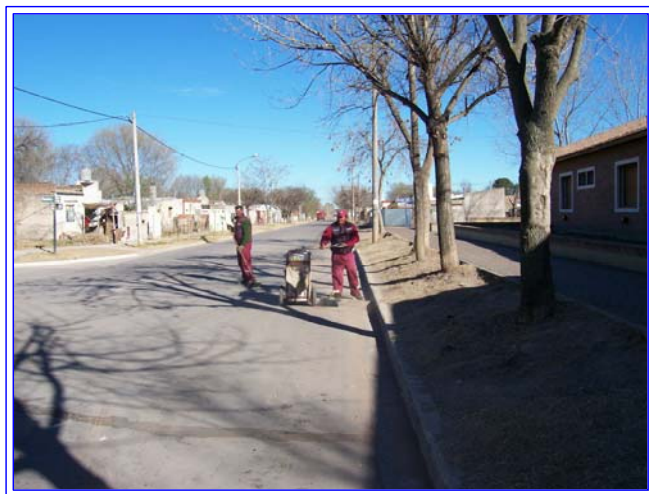
FOTO 4

SERVICIO DIURNO DE BARRIDO MANUAL.

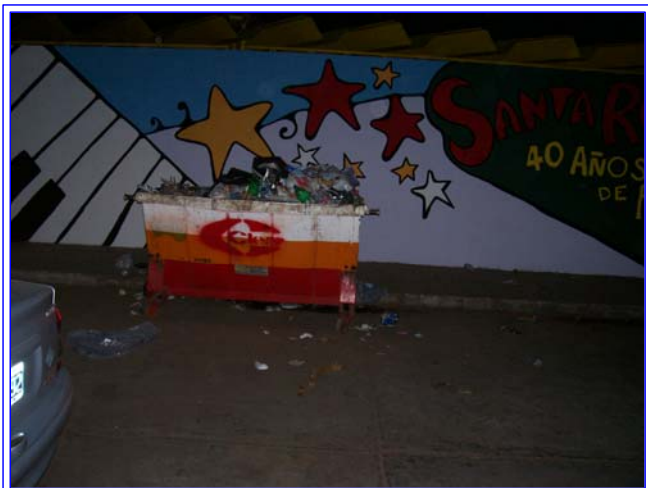
FOTO 5

SERVICIO DE CONTENEDORES EN VIA PÚBLICA.

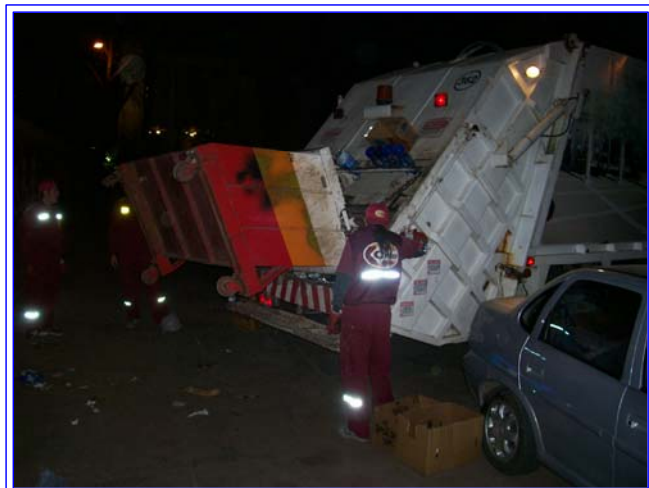
FOTO 6

DETALLE DEL LEVANTAMIENTO DE CONTENEDORES EN VIA PÚBLICA.

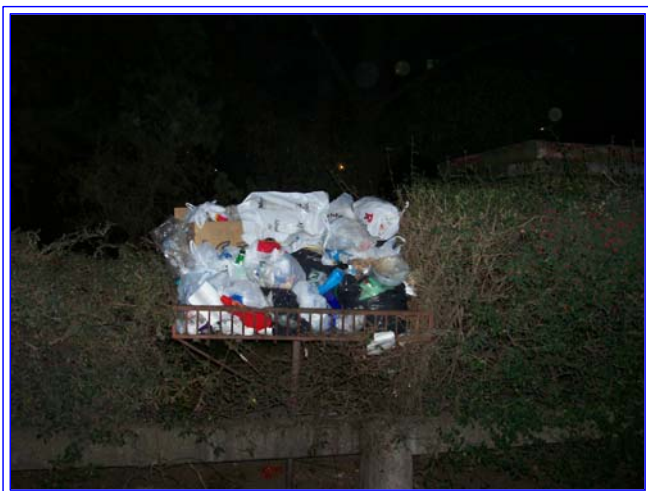
FOTO 7

DETALLE DE DISPOSICIÓN TRANSITORIA DE LOS RESIDUOS SÓLIDOS EN LA ACERA.

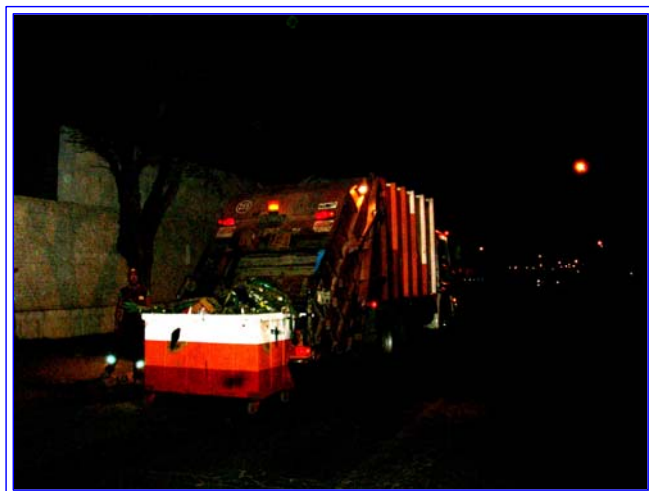
FOTO 8

DETALLE DEL LEVANTAMIENTO DE CONTENEDORES EN VIA PÚBLICA.

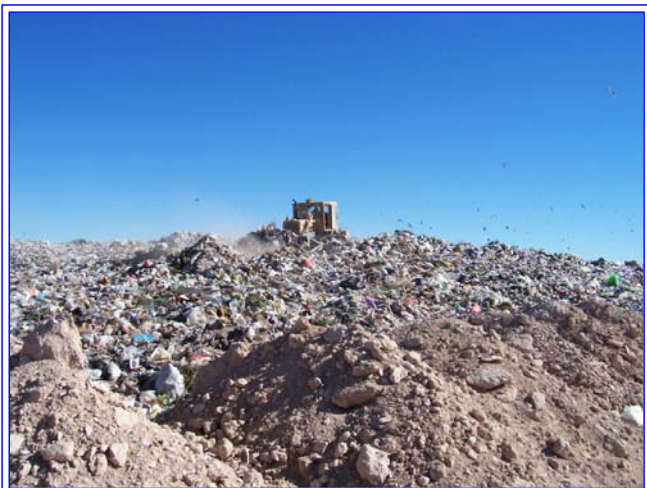
FOTO 9

VISTA GENERAL DEL RELLENO SANITARIO DE SANTA ROSA.

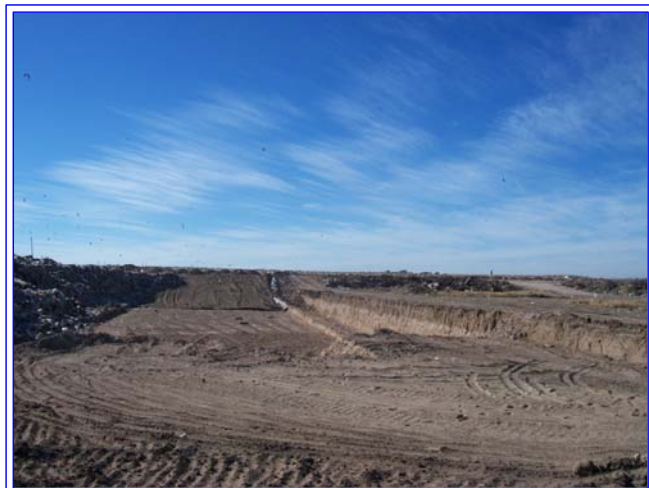
FOTO 10

VISTA DE LA CONSTRUCCIÓN DE LA NUEVA CELDA DEL RELLENO SANITARIO DE SANTA ROSA.

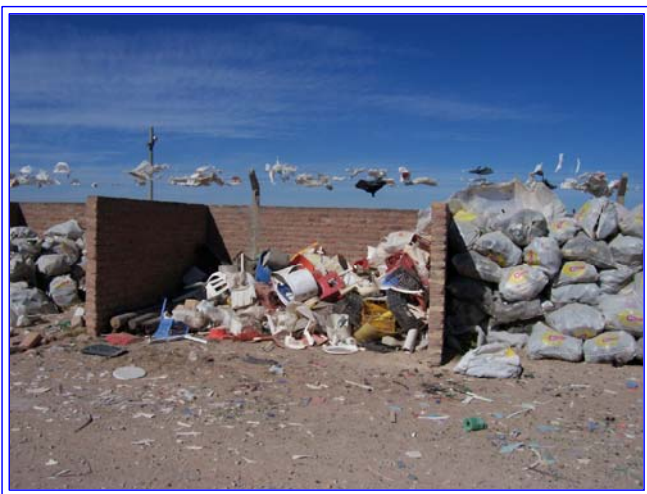
FOTO 11

BOXES DE ALMACENAMIENTO DE RESIDUOS EN PLANTA DE RECICLAJE.

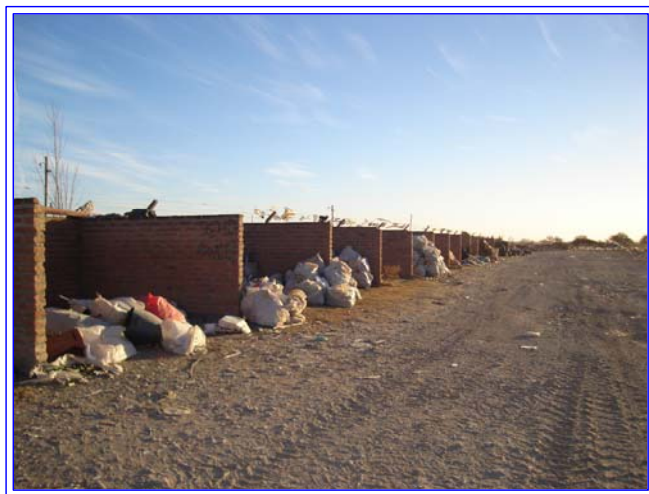
FOTO 12

BOXES DE ALMACENAMIENTO DE RESIDUOS EN PLANTA DE RECICLAJE.

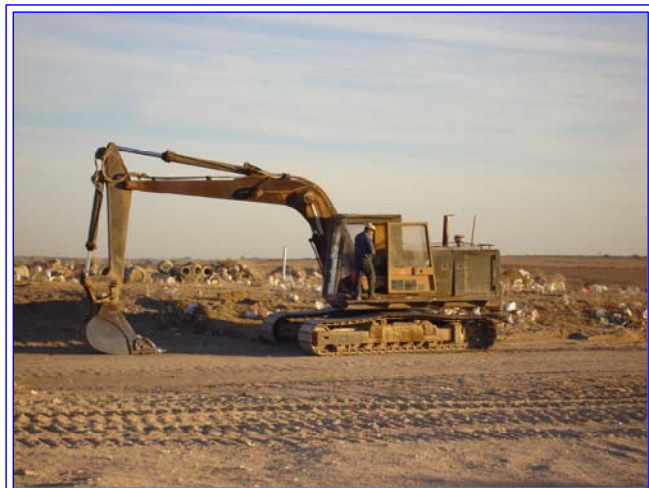
FOTO 14

DETALLE DE RETROEXCAVADORA UTILIZADA EN EL RELLENO SANITARIO DE SANTA ROSA.

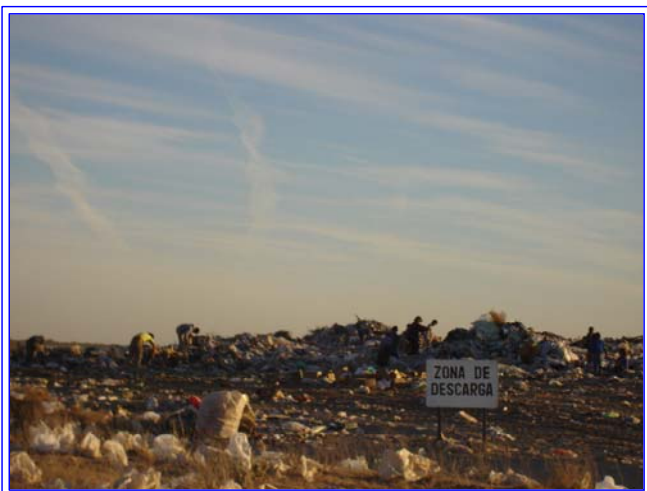
FOTO 15

DETALLE DE ZONA DE DESCARGA DEL RELLENO SANITARIO DE SANTA ROSA.

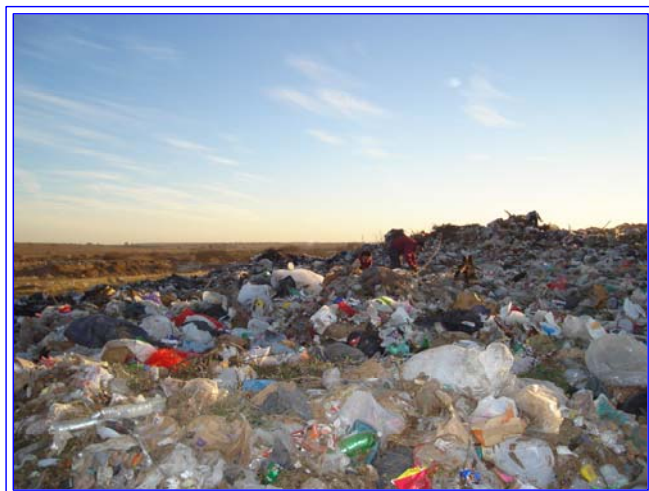
FOTO 16

DETALLE DE RECUPERADORES EN LA ZONA DE DESCARGA DEL RELLENO SANITARIO DE SANTA ROSA.

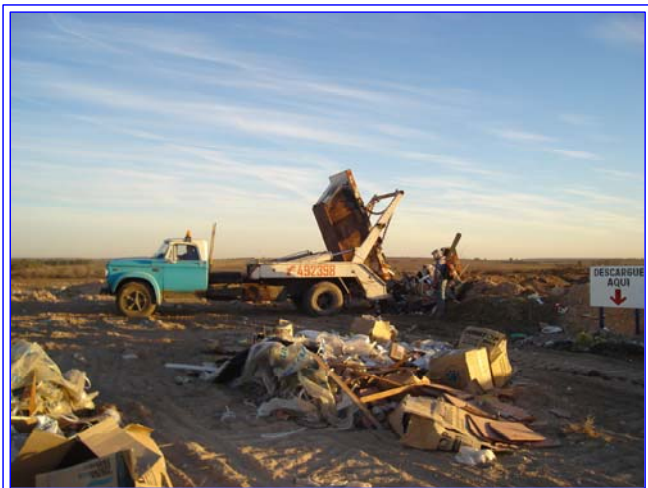
FOTO 17

DESCARGA DE PARTICULARES EN EL RELLENO SANITARIO DE SANTA ROSA.

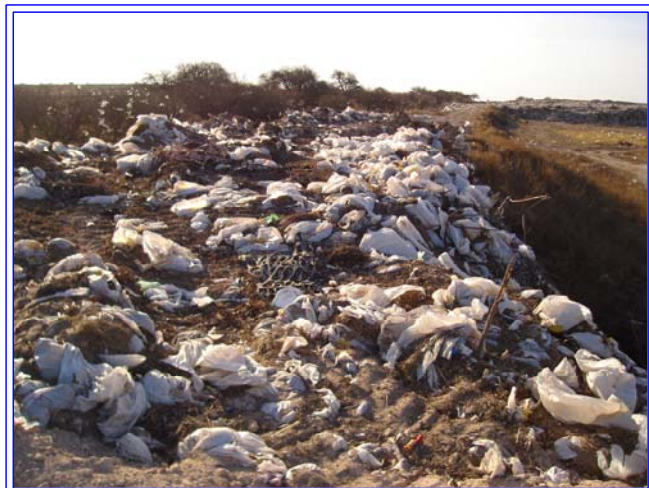
FOTO 18

DETALLE DEL FRENTE DE DESCARGA DEL RELLENO SANITARIO DE SANTA ROSA.

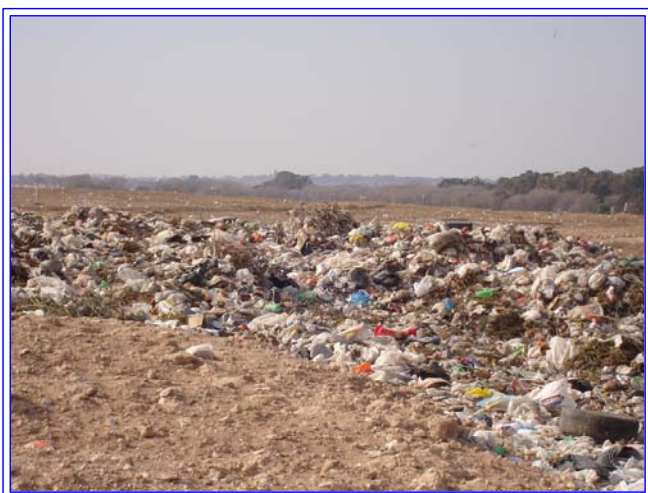
FOTO 19

DETALLE DEL FRENTE DE DESCARGA DEL RELLENO SANITARIO DE SANTA ROSA.

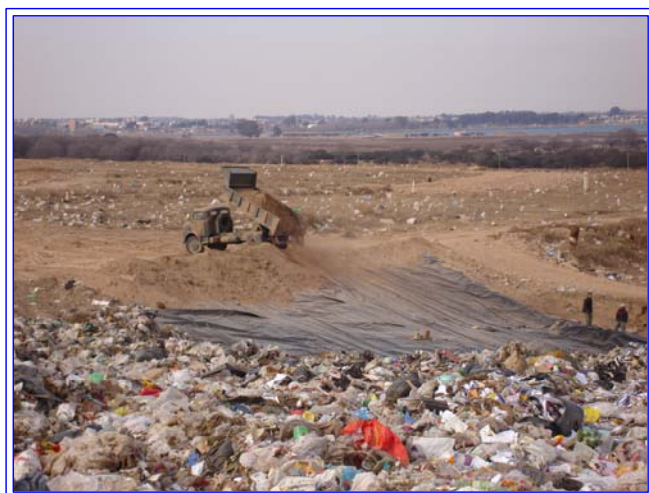
FOTO 20

DETALLE DE CONSTRUCCIÓN DE NUEVAS CELDAS DEL RELLENO SANITARIO DE SANTA ROSA.

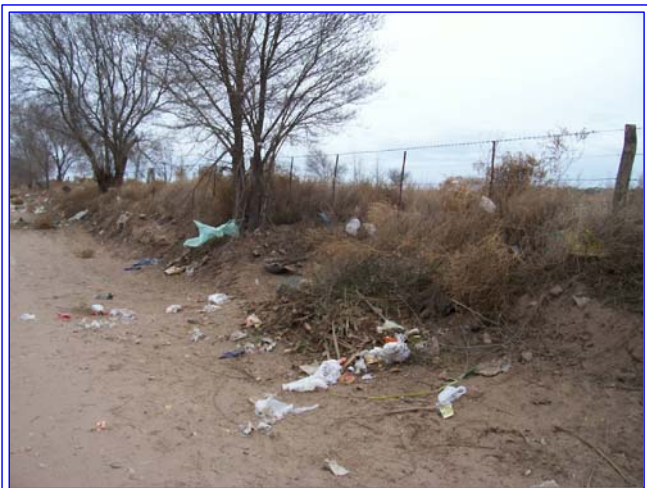
FOTO 21

VISTA EN DETALLE DEL MINIBASURAL UBICADO EN LA CALLE IGNACIO GARCÍA.

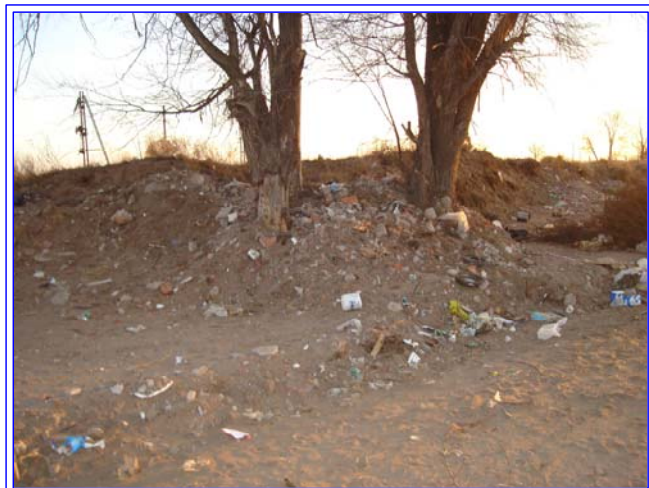
FOTO 22

VISTA EN DETALLE DEL MINIBASURAL UBICADO EN LAS CALLES PICHIHUÍNCA Y CIRCUNVALACIÓN.

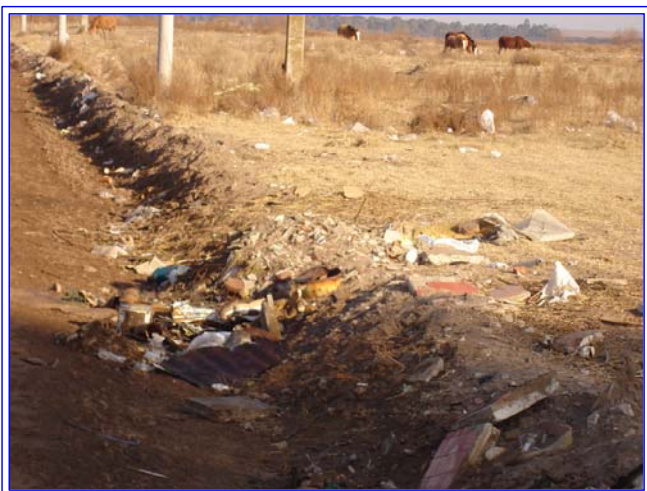
FOTO 23

VISTA EN DETALLE DEL MINIBASURAL UBICADO EN LAS CALLES DUVAL Y STIVEL.

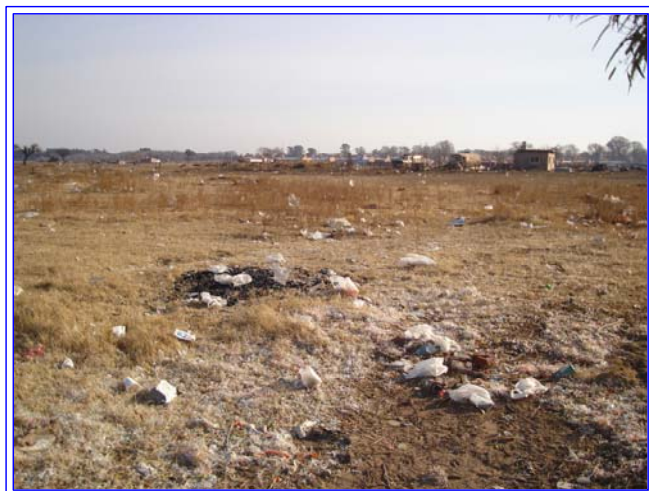
FOTO 24

VISTA EN DETALLE DEL MINIBASURAL UBICADO EN LAS CALLES DUVAL Y STIVEL.

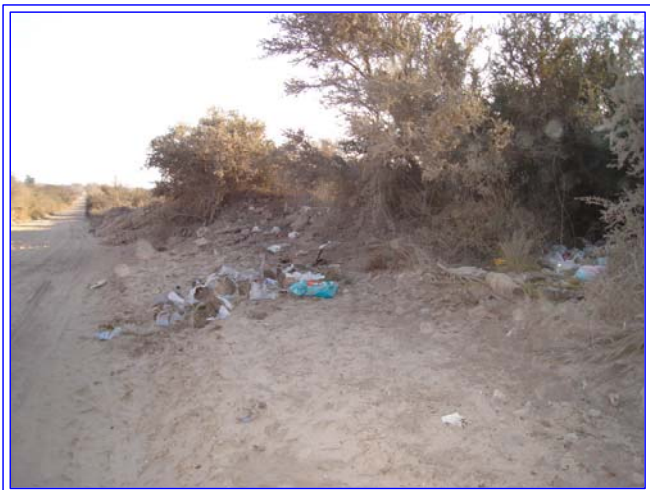
FOTO 25

VISTA EN DETALLE DEL MINIBASURAL UBICADO EN LAS CALLES TITA MERELLO Y BALBIN.

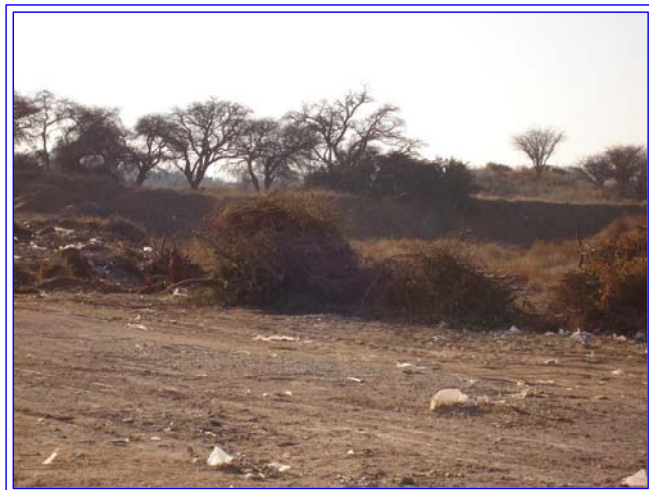
FOTO 26

VISTA EN DETALLE DEL MINIBASURAL UBICADO EN LAS CALLES BALBIN Y VICTORICA.

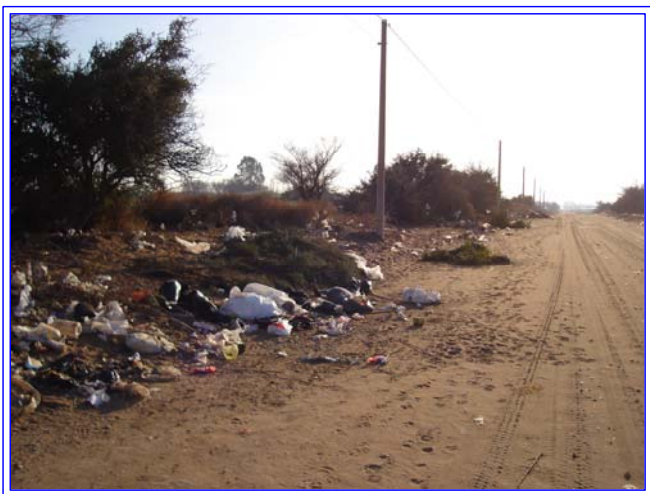
FOTO 27

VISTA EN DETALLE DEL MINIBASURAL UBICADO EN LAS CALLES TRENEL Y BALBIN.

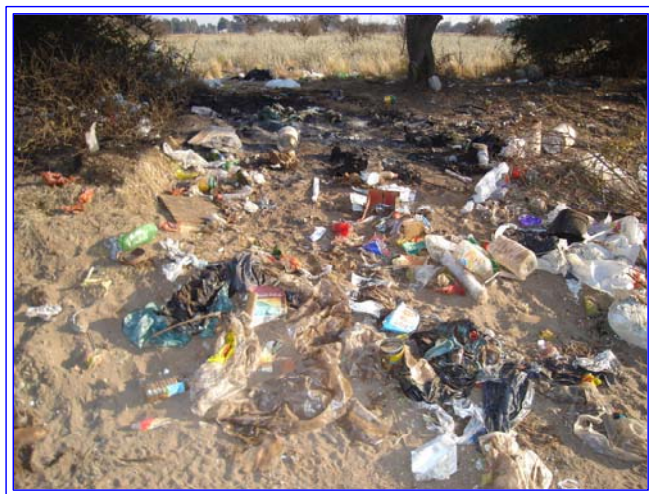
FOTO 28

VISTA EN DETALLE DEL MINIBASURAL UBICADO EN LAS CALLES TRENEL Y BALBIN.

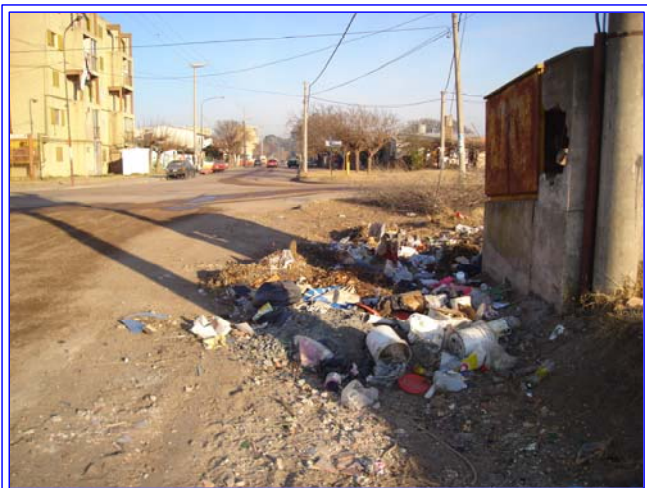
FOTO 29

DETALLE DE ESQUINA CRÓNICA (LOPEZ Y SMITH) DE LA CIUDAD DE SANTA ROSA.

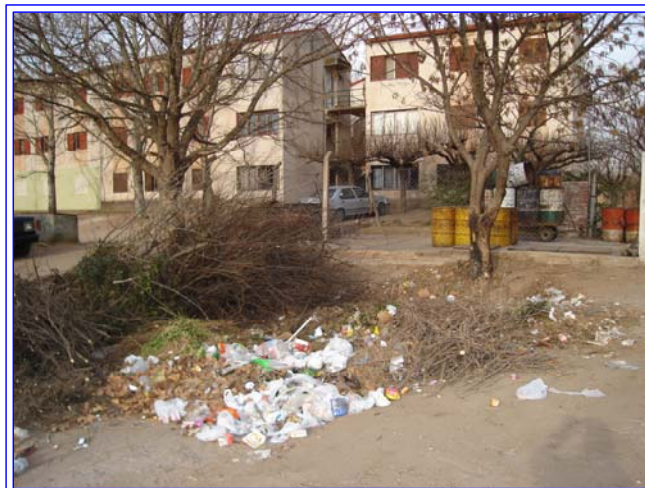
FOTO 30

DETALLE DE ESQUINA CRÓNICA (CHILLADORA Y PARDOU) DE LA CIUDAD DE SANTA ROSA.

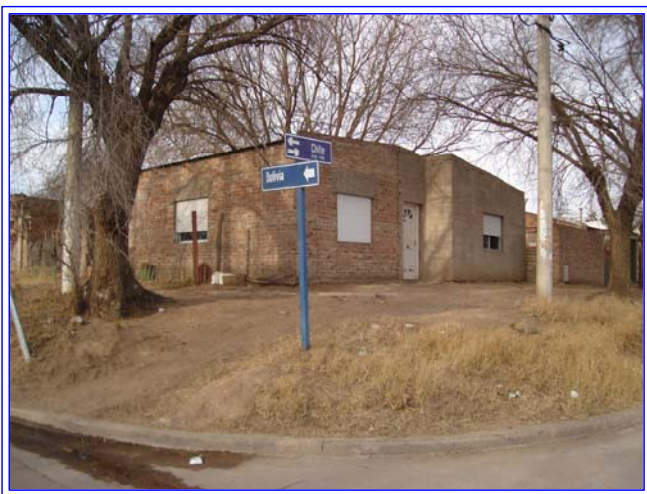
FOTO 31

DETALLE DE ESQUINA CRÓNICA (BOLIVIA Y CHILE) DE LA CIUDAD DE SANTA ROSA.

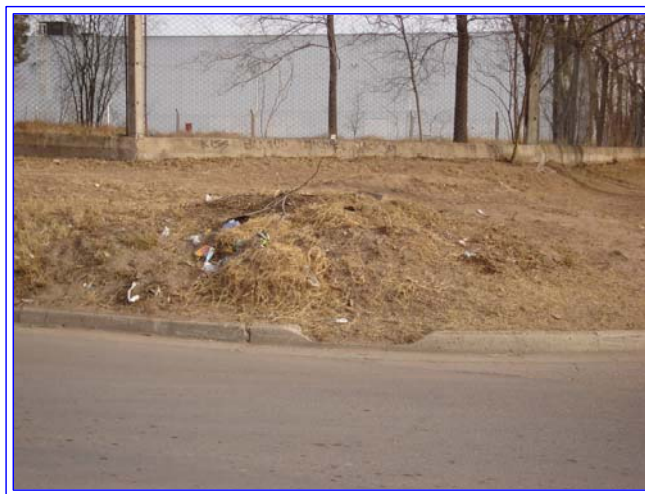
FOTO 32

DETALLE DE ESQUINA CRÓNICA (BOLIVIA Y CHILE) DE LA CIUDAD DE SANTA ROSA.

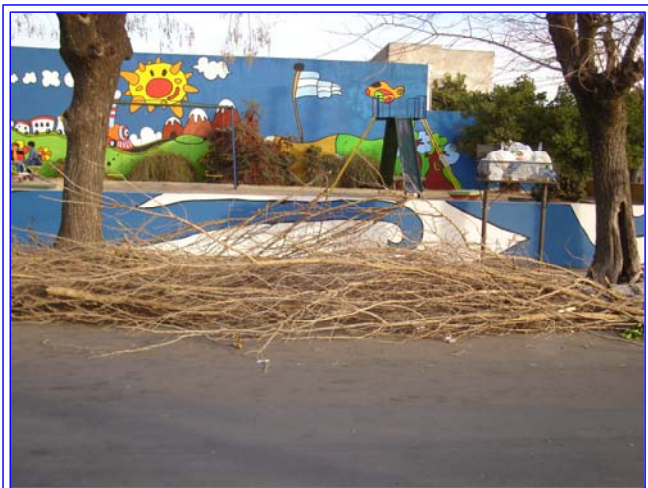
FOTO 33

DETALLE DE ESQUINA CRÓNICA (NEUQUÉN Y R. DIAZ) DE LA CIUDAD DE SANTA ROSA.

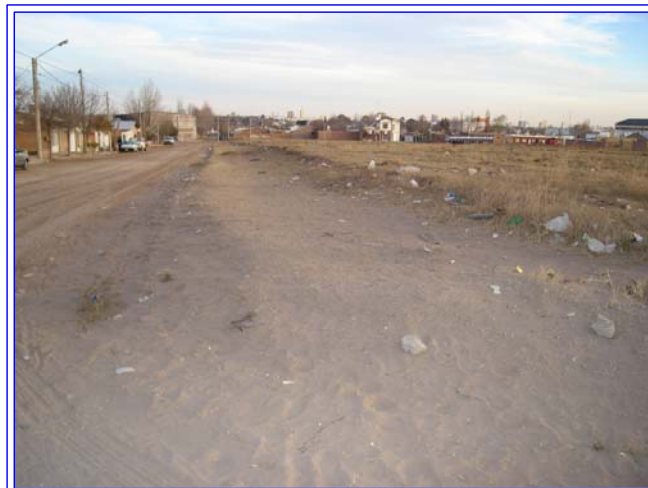
FOTO 34

DETALLE DE ESQUINA CRÓNICA (TORRES Y CRISPIANO FERNANDEZ) DE LA CIUDAD DE SANTA ROSA.

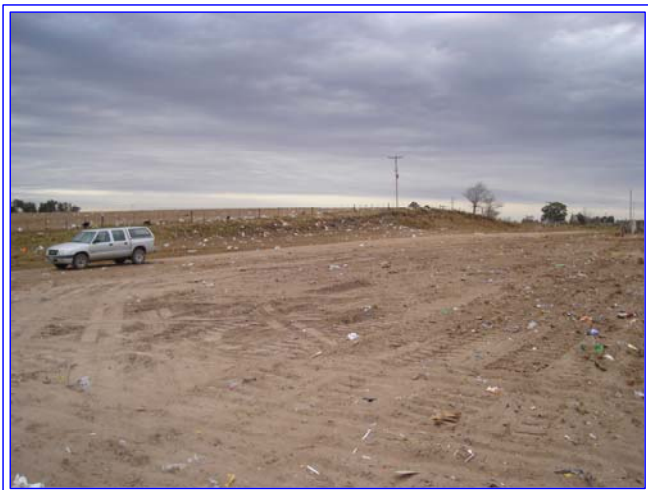
FOTO 1

VISTA GENERAL DEL BASURAL ANTIGUO (EN PROCESO DE CIERRE).

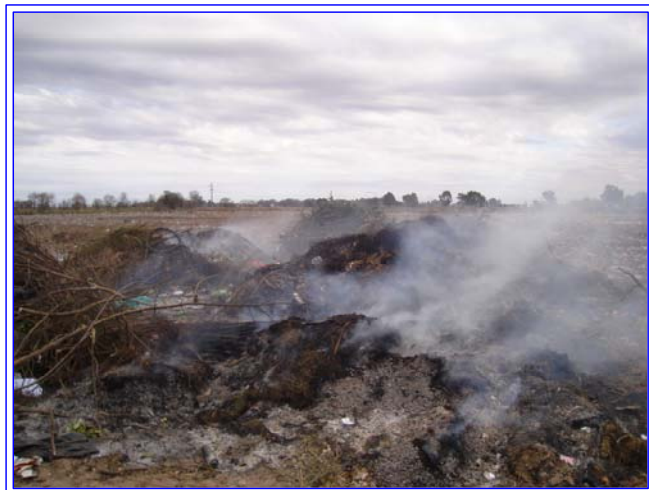
FOTO 2

VISTA EN DETALLE DEL BASURAL ANTIGUO (QUEMA DE RESIDUOS).

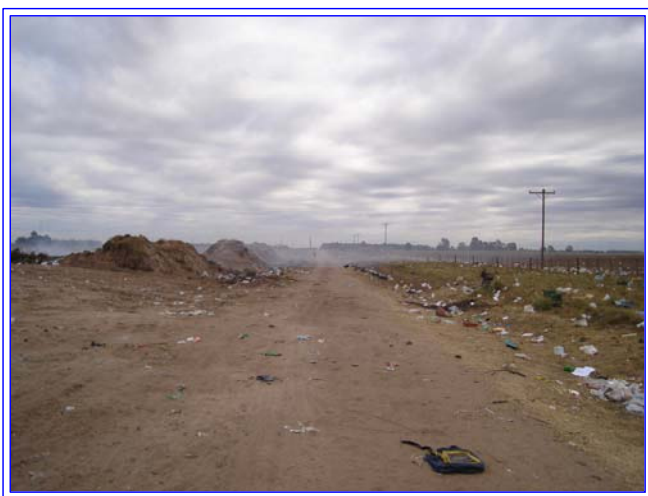
FOTO 3

CAMINO INGRESO AL BASURAL. SE OBSERVA VOLADURA DE ELEMENTOS LIVIANOS.

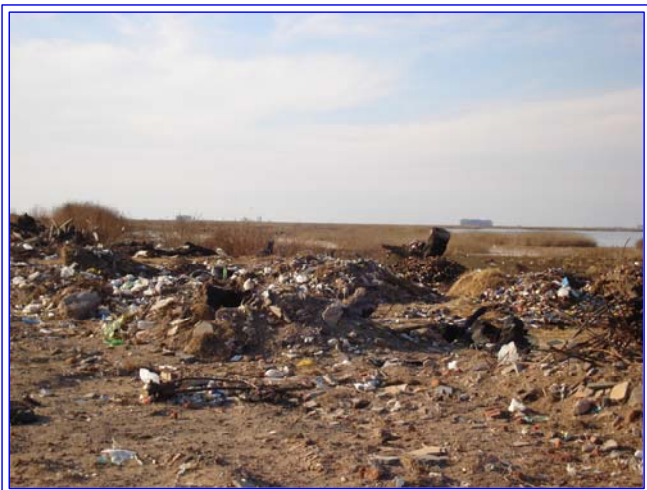
FOTO 5

VISTA EN DETALLE DEL BASURAL DE GENERAL PICO A CIELO ABIERTO. VISTA DE LA LAGUNA DE AGUAS PLUVIALES.

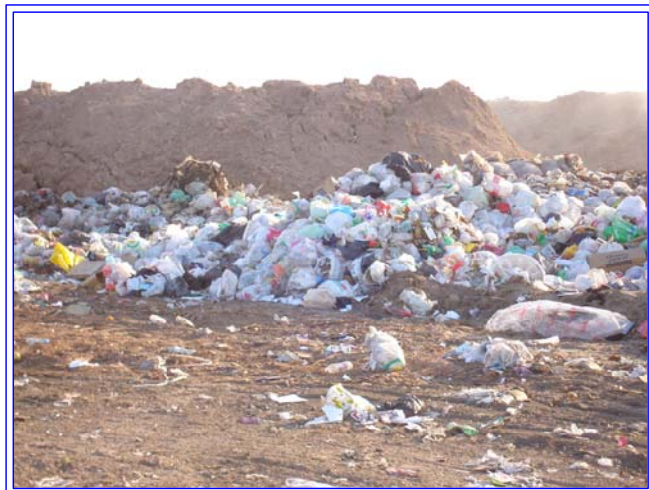
FOTO 6

VISTA EN DETALLE DEL BASURAL DE GENERAL PICO A CIELO ABIERTO.

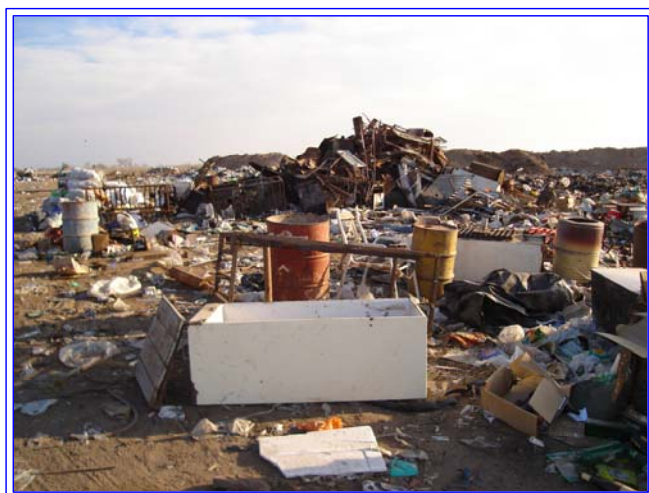
FOTO 8

VISTA EN DETALLE DEL BASURAL DE GENERAL PICO A CIELO ABIERTO.

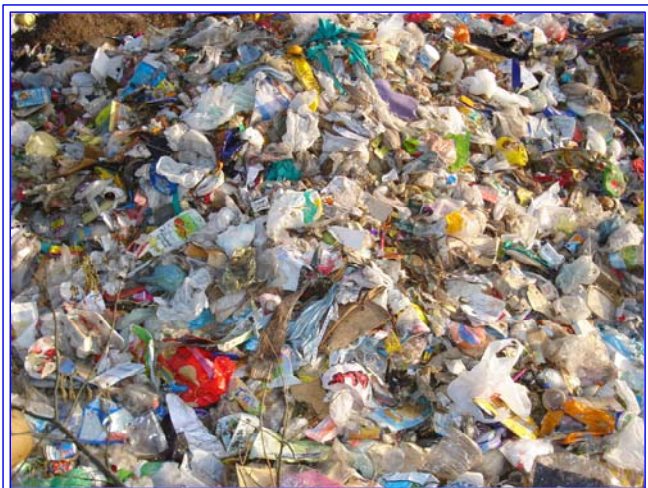
FOTO 9

VISTA EN DETALLE DE RESIDUOS SÓLIDOS DESCUBIERTOS EN EL BASURAL DE GENERAL PICO A CIELO ABIERTO.

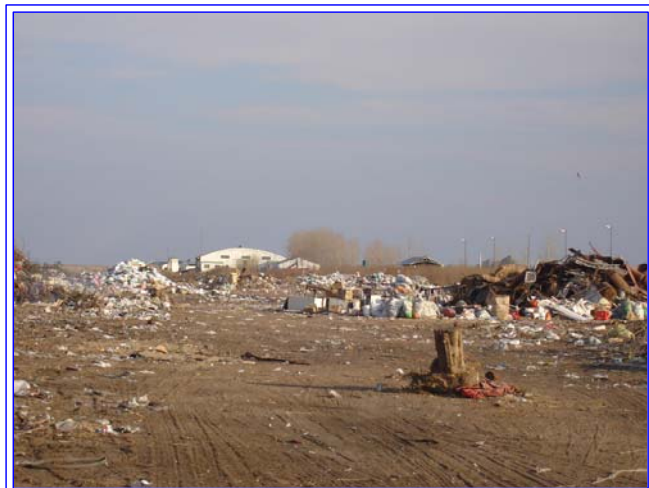
FOTO 10

VISTA GENERAL DEL BASURAL DE GENERAL PICO Y LA PLANTA DE RECICLAJE.

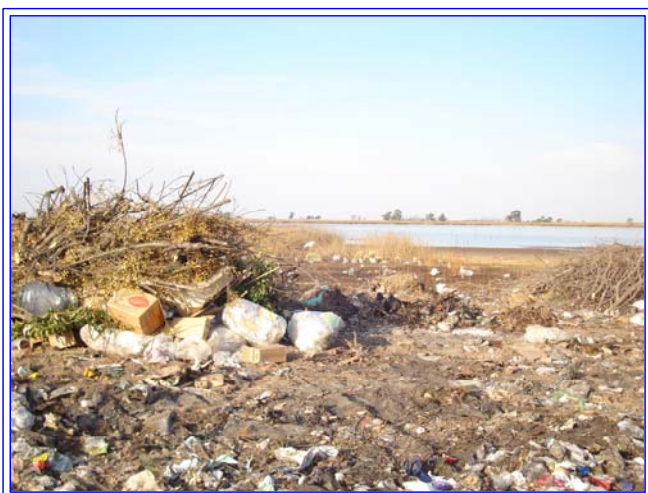
FOTO 11

VISTA DE LA LAGUNA DE DESCARGA DE AGUAS PLUVIALES DE GENERAL PICO PRÓXIMA AL BASURAL.

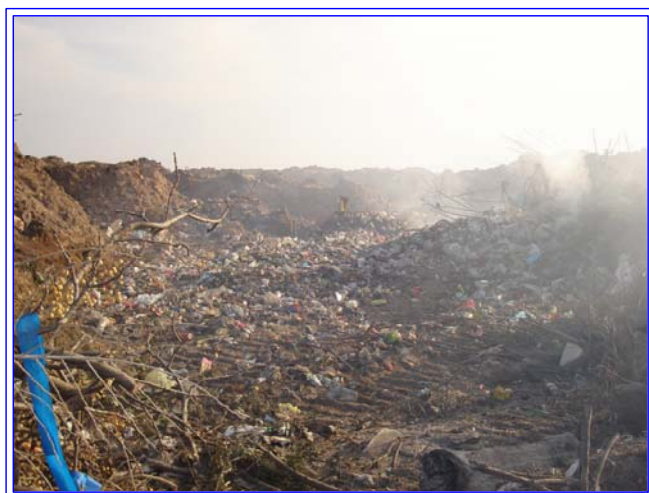
FOTO 12

DETALLE DE QUEMA INDISCRIMINADA EN EL BASURAL DE GENERAL PICO A CIELO ABIERTO.

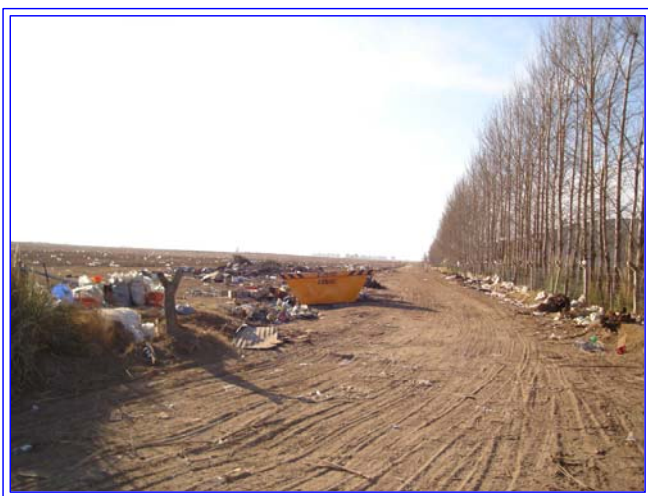
FOTO 31

VISTA GENERAL DEL NUEVO PREDIO DE RELLENO SANITARIO. DETALLE DE LA VOLADURA DE ELEMENTOS LIVIANOS.

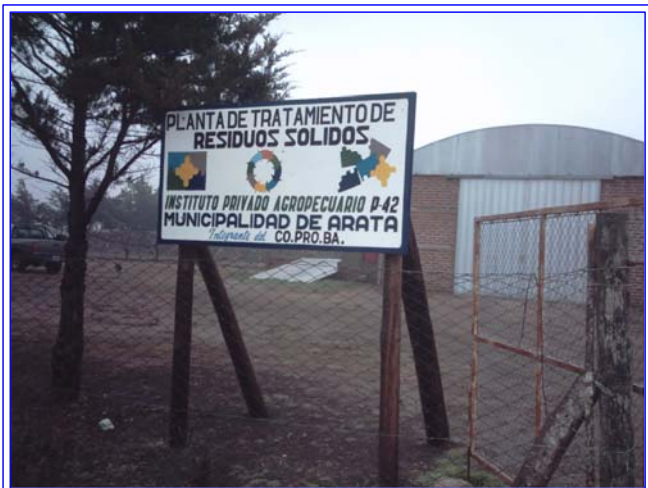
FOTO 1

ENTARDA A PLANTA DE TRATAMIENTO DE RSU.

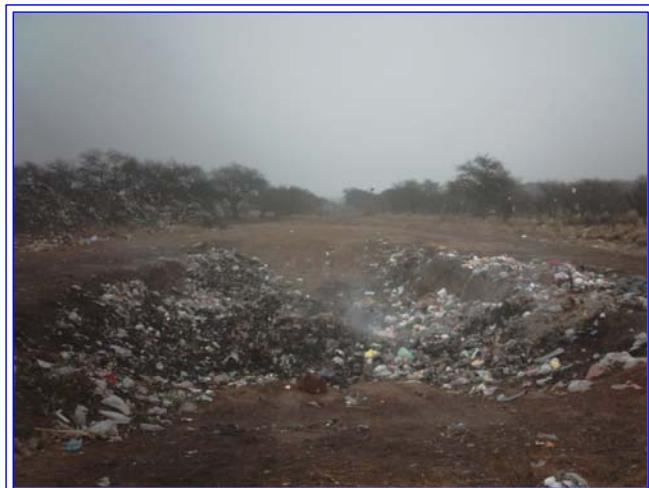
FOTO 2

VISTA DEL BASURERO.

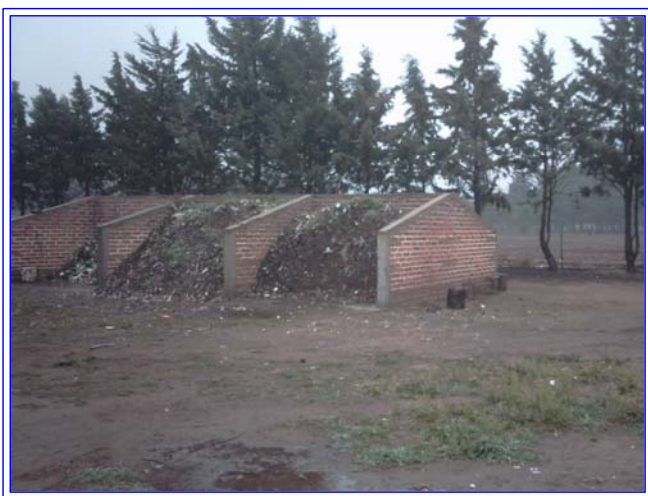
FOTO 3

BOXES DE ALMACENAMIENTO DE MATERIAL SEPARADO.

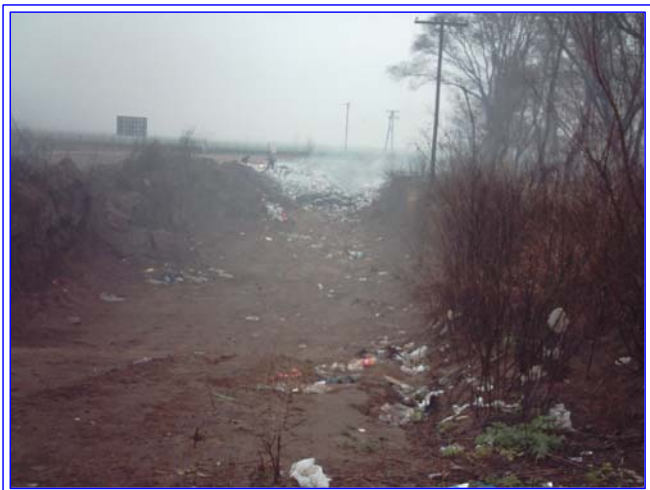
FOTO 5

CAVA DE DISPOSICIÓN FINAL DEL BASURERO MUNICIPAL.

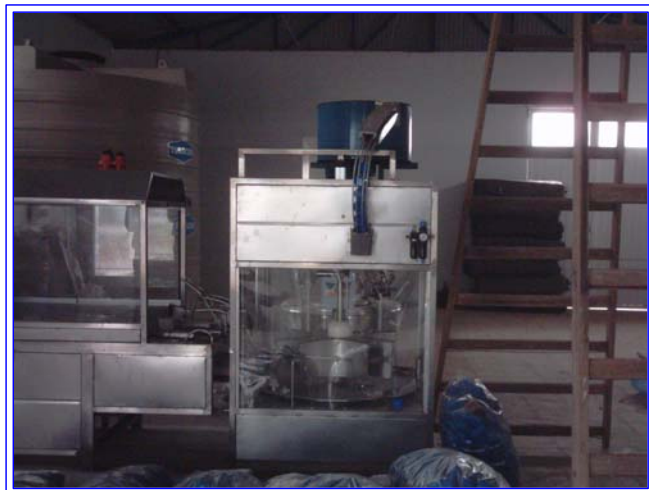
FOTO 6

PLANTA DE ÓSMOSIS INVERSA PARA PROVISIÓN DE AGUA DE BEBIDA.

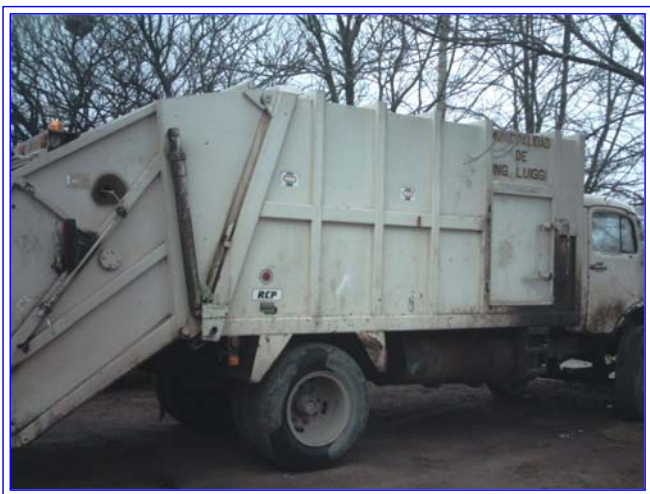
FOTO 7

CAMIÓN DE RECOLECCIÓN DE RSU.

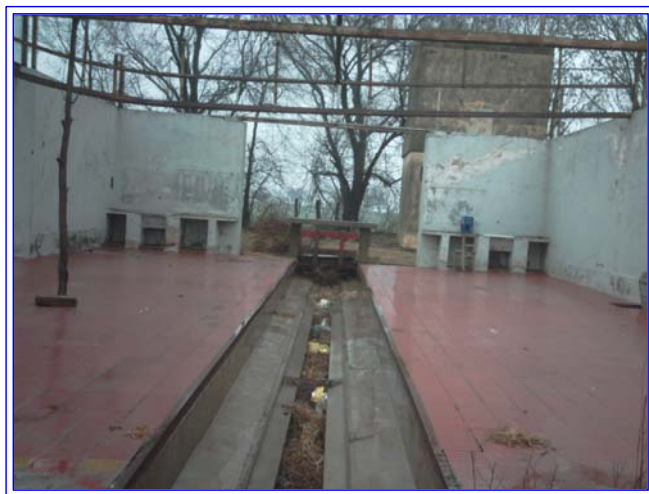
FOTO 8

INSTALACIONES DEL ANTIGUO MATADERO MUNICIPAL QUE SERAN UTILIZADAS COMO BASE PARA LA CONSTRUCCIÓN DE LA PLANTA DE TRATAMIENTO DE RESIDUOS.

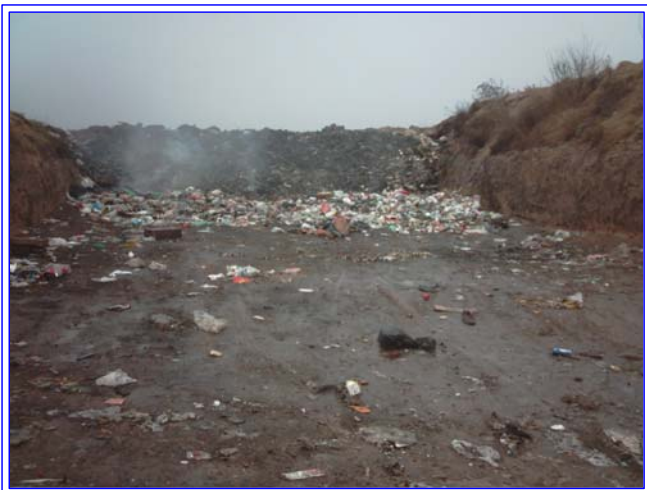
FOTO 9

CAVA DE DISPOSICIÓN FINAL DEL BASURERO MUNICIPAL.

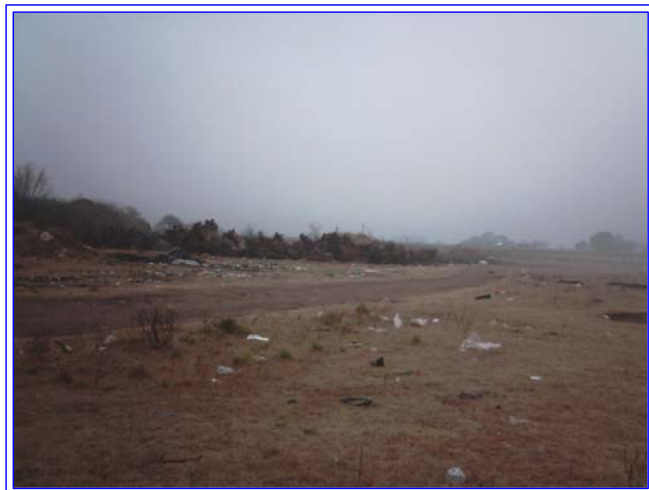
FOTO 10

VISTA DEL BASURERO MUNICIPAL.

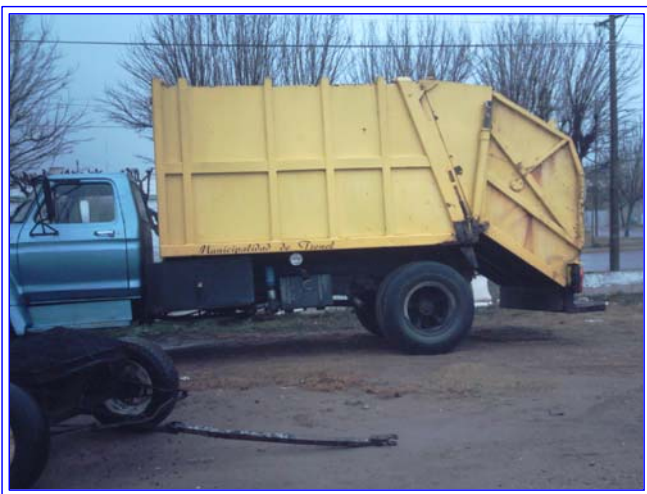
FOTO 11

CAMIÓN DE RECOLECCIÓN DE RSU DEL MUNICIPIO.

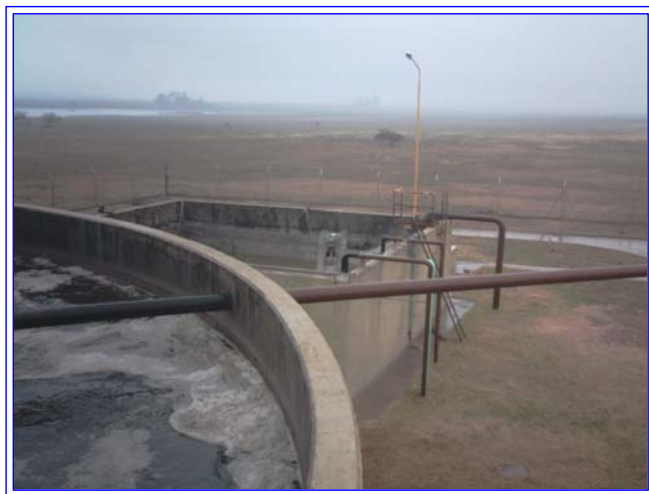
FOTO 12

PLANTA DE TRATAMIENTO DE LIQUIDOS CLOACALES.

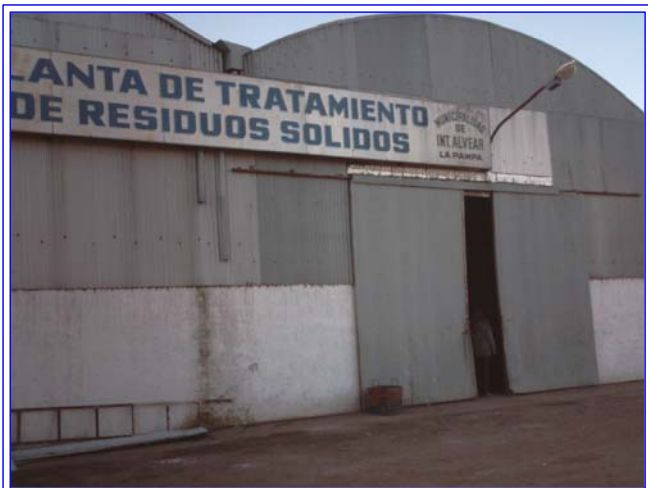
FOTO 13

PLANTA DE TRATAMIENTO DE RSU.

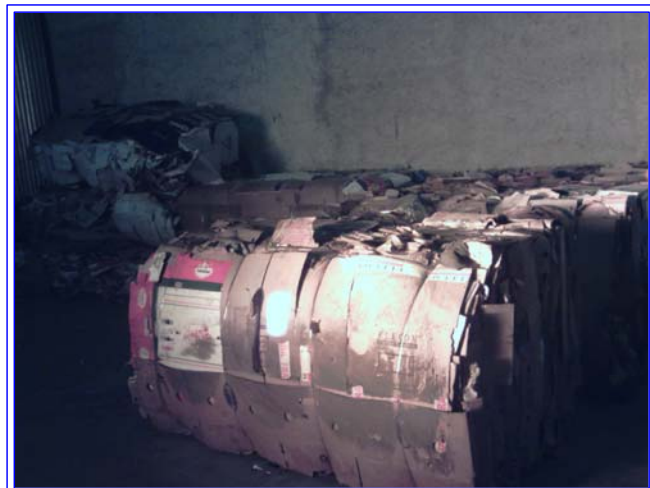
FOTO 14

FARDOS DE CARTONES RECUPERADOS.

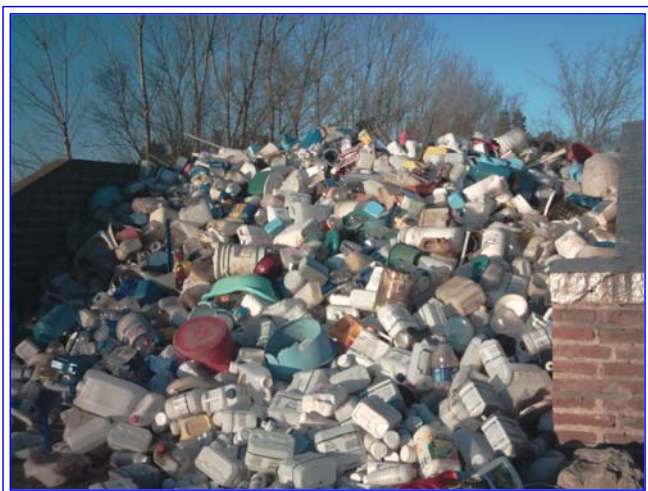
FOTO 15

BOXES DE ALMACENAMIENTO DE MATERIALES RECUPERADOS.

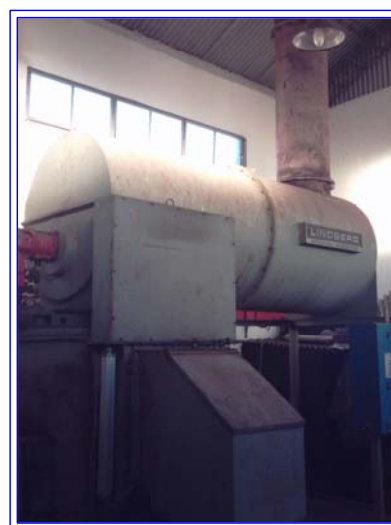
FOTO 16

VISTA DE HORNO PIROLÍTICO.

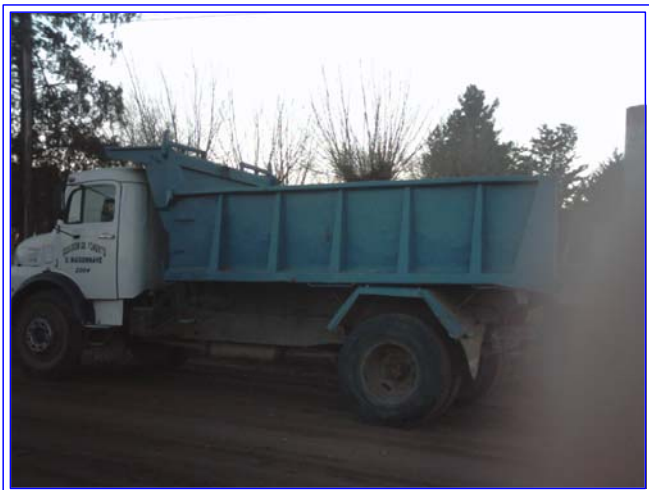
FOTO 17

CAMIÓN DEL MUNICIPIO UTILIZADO PARA LA RECOLECCIÓN DE RESIDUOS.

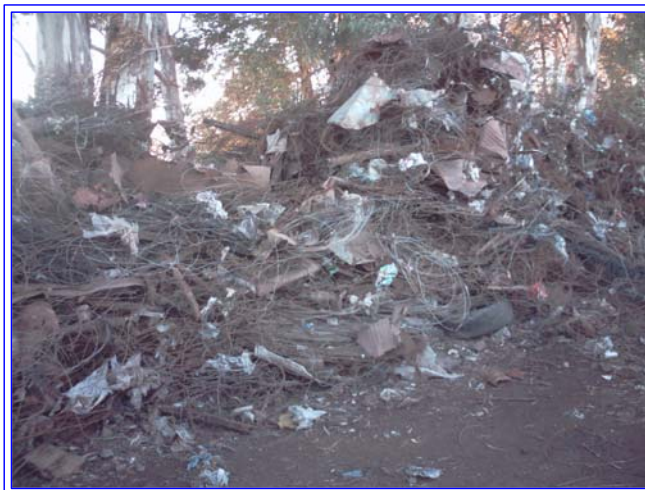
FOTO 18

VISTA DEL BASURERO MUNICIPAL.

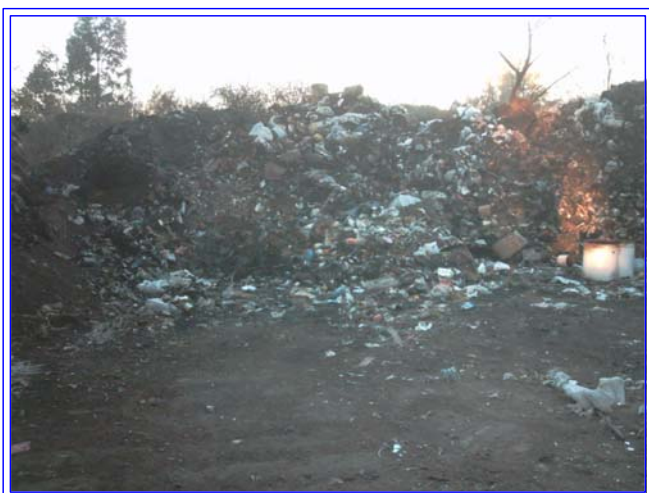
FOTO 19

VISTA DEL BASURERO MUNICIPAL.

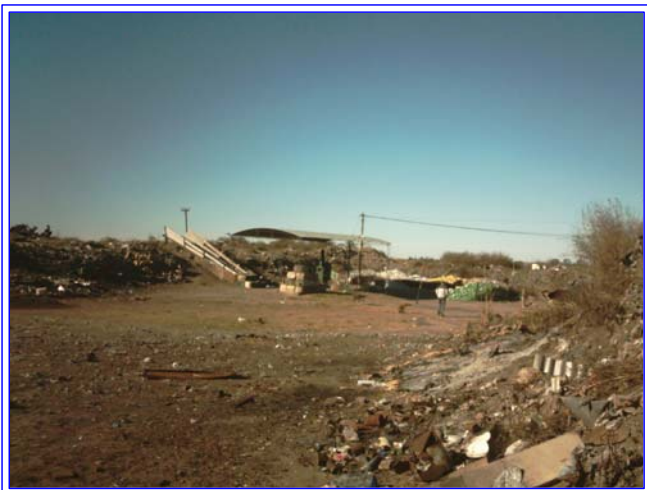
FOTO 21

PLANTA DE SEPARACIÓN EN BASURERO MUNICIPAL.

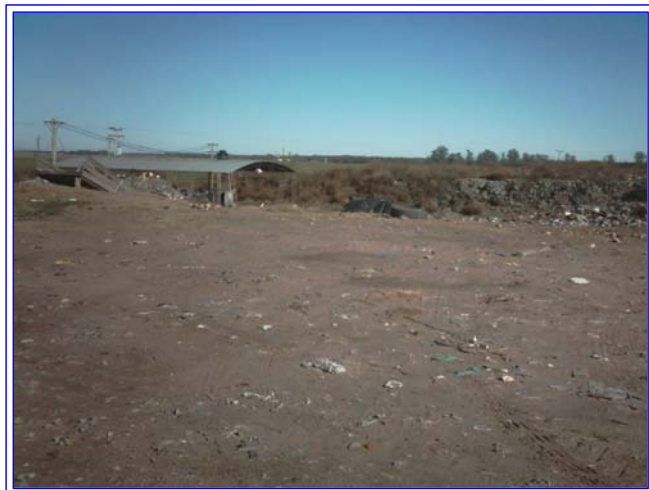
FOTO 22

BASURERO MUNICIPAL Y PLANTA DE SEPARACIÓN.

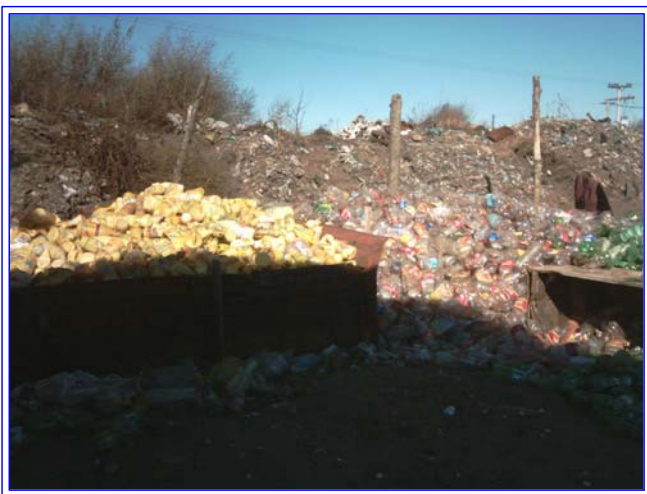
FOTO 23

BOXES DE ALMACENAMIENTO DE MATERIAL RECUPERADO.

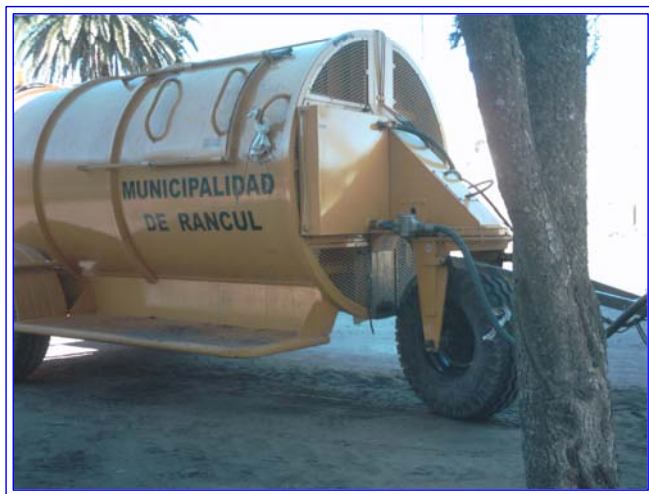
FOTO 24

VISTA DE TRAILER COMPACTADOR.

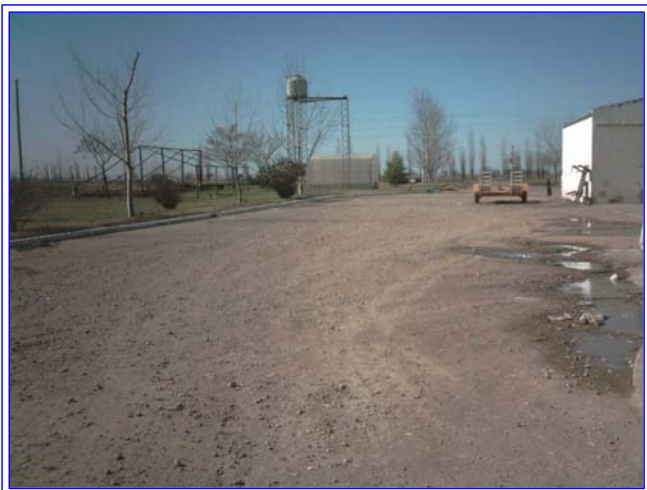
FOTO 25

PLANTA DE TRATAMIENTO DE RSU.

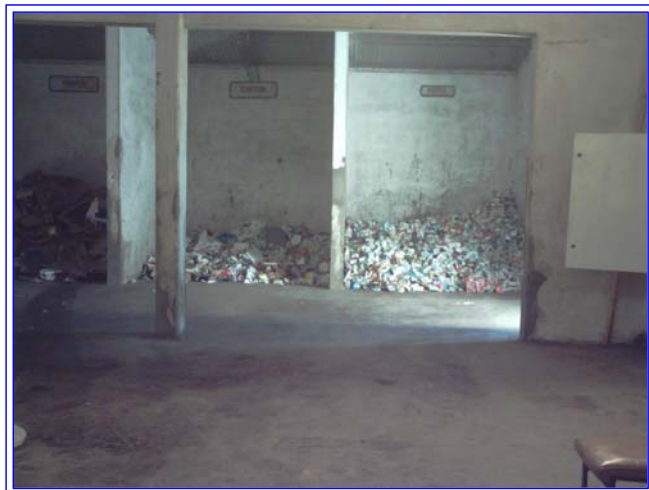
FOTO 26

BOXES DE ALMACENAMIENTO DE MATERIAL RECUPERADO.

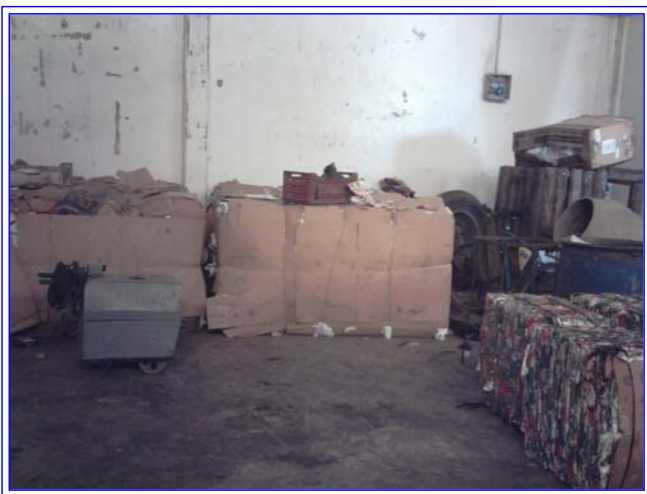
FOTO 27

FARDOS DE MATERIAL RECUPERADO.
