COLABORACIÓN PÚBLICO-PRIVADA PARA EL MANEJO INTEGRAL DE RESIDUOS SÓLIDOS EN LA PROVINCIA DE LA PAMPA

OBJETIVO ESPECIFICO 1 ESTUDIOS DE FACTIBILIDAD

TAREA 1 EVALUACION DE BASE

ANEXOS

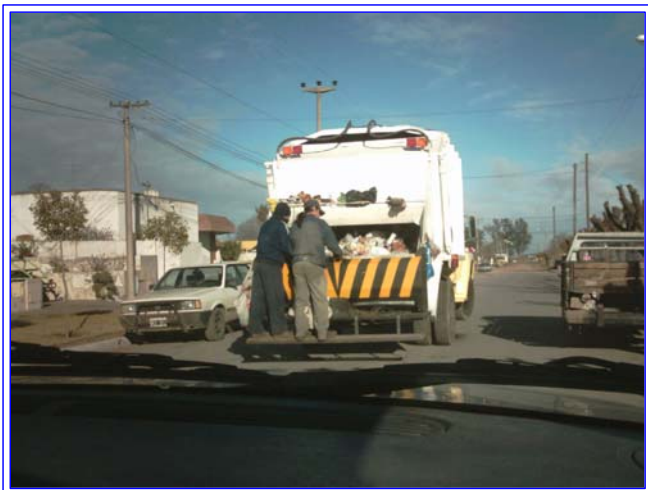
FOTO 29

RECOLECCIÓN DOMICILIARIA.

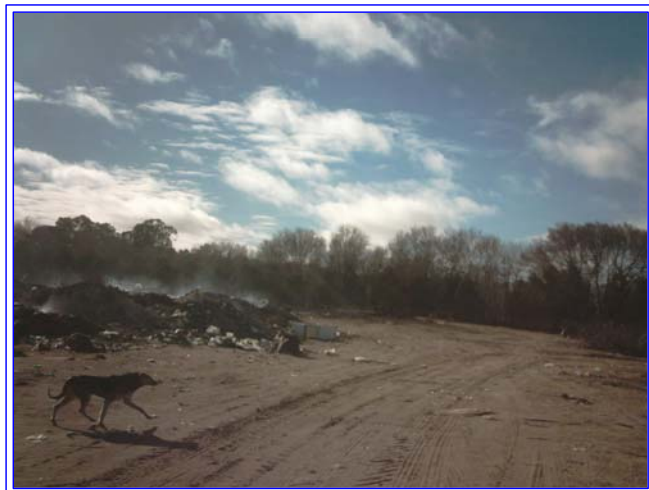
FOTO 30

VISTA DEL BASURAL MUNICIPAL.

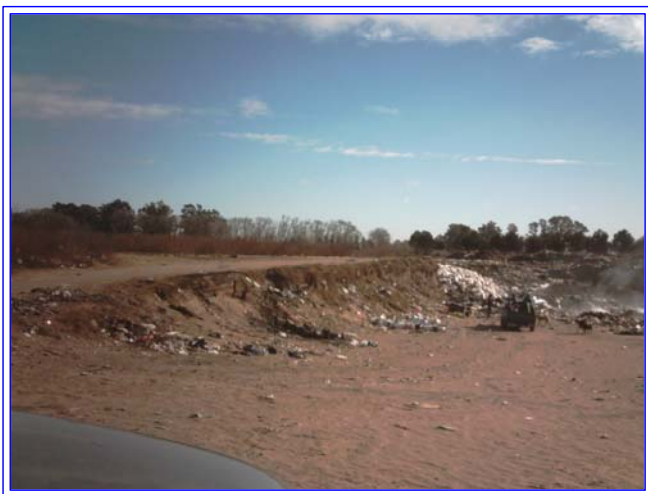
FOTO 31

VISTA DEL BASURAL MUNICIPAL.

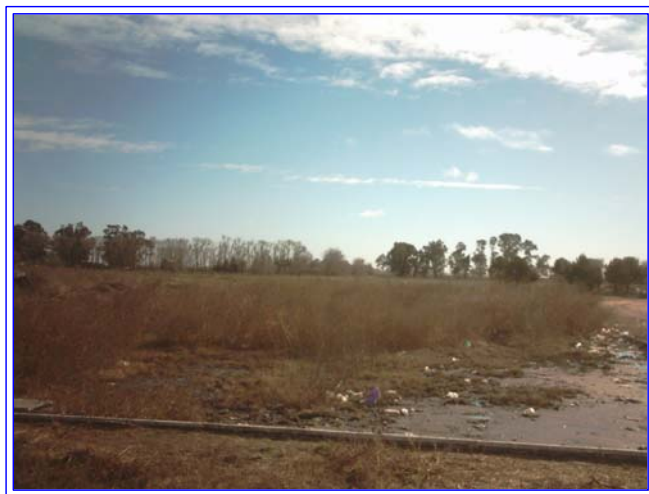
FOTO 32

CARRIZAL EN COSTRUCCIÓN EN BASURERO MUNICIPAL.

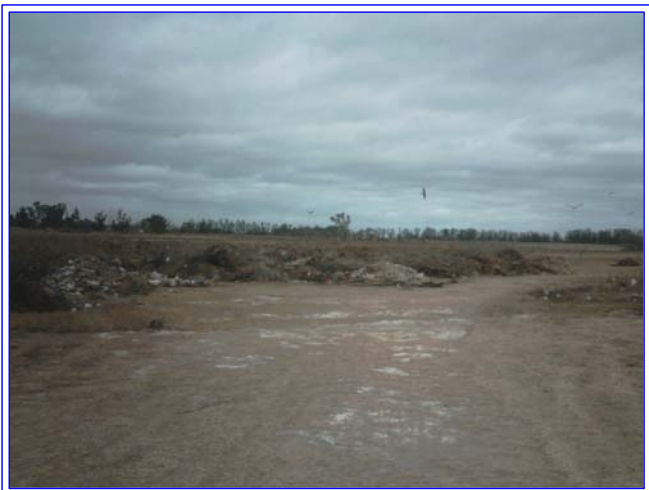
FOTO 33

VISTA DEL BASURERO MUNICIPAL.

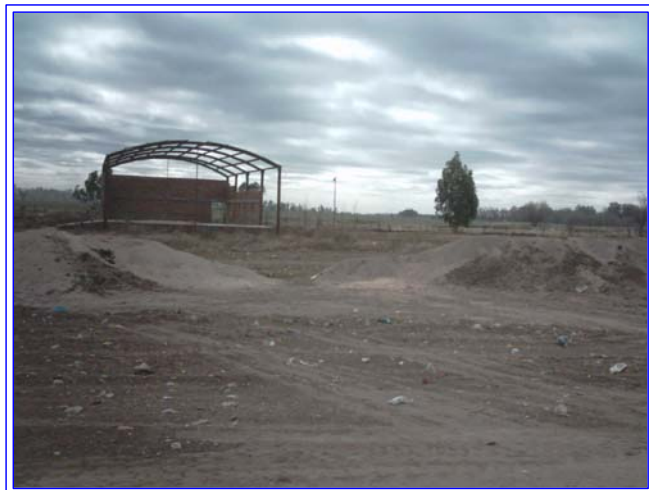
FOTO 34

FUTURA PLANTA DE TRATAMIENTO DE RSU.

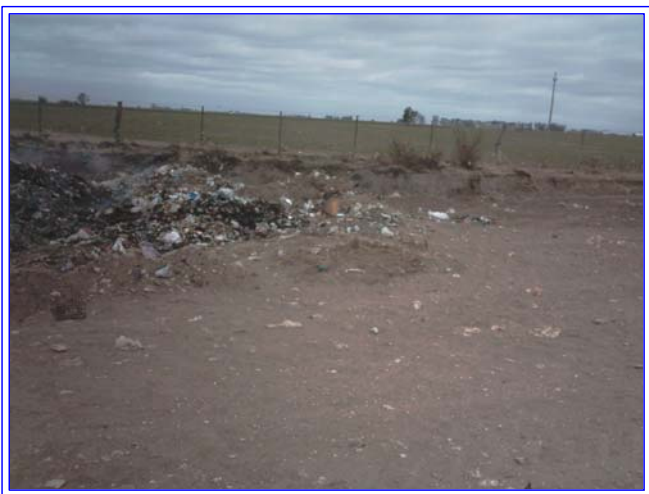
FOTO 35

VISTA DEL BASURERO MUNICIPAL

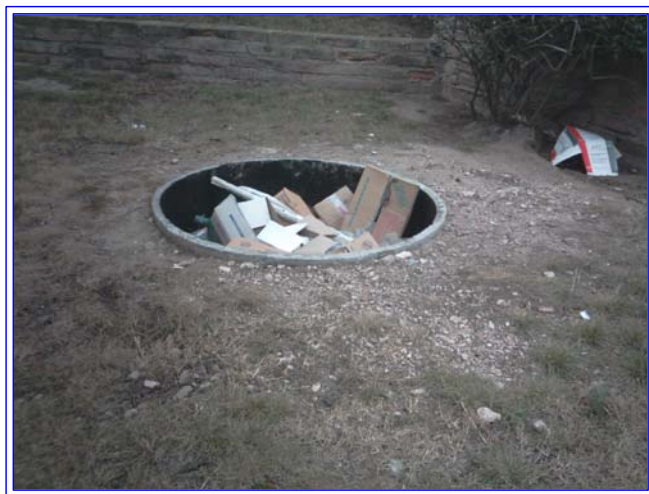
FOTO 36

FOSO PARA EL QUEMADO A CIELO ABIERTO DE RESIDUOS PATOGENICOS EN EL JARDÍN DEL HOSPITAL DE COLONIA BARÓN.

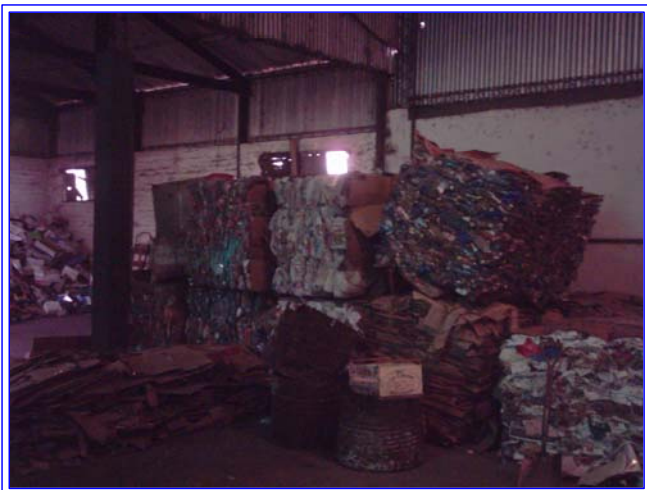
FOTO 37

FARDOS DE MATERIAL RECUPERADO.

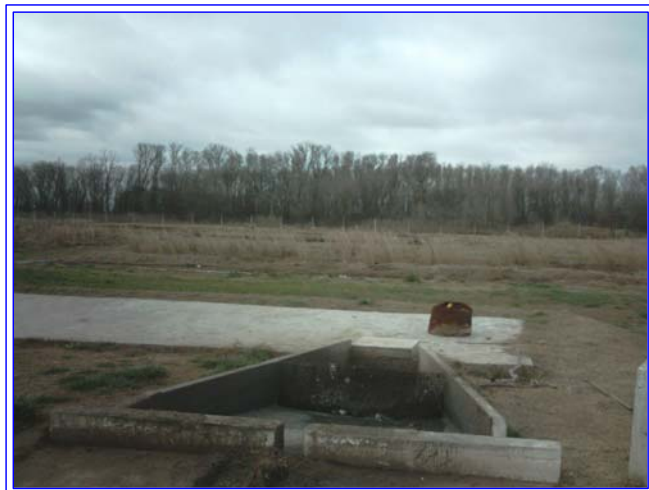
FOTO 38

CARRIZAL PARA EL TRATAMIENTO DE BARROS DE POZOS
ABSORBENTES.
