# Estudio del Servicio – Partido de Moreno

Enero de 2017

## **ESTUDIO DEL SERVICIO**

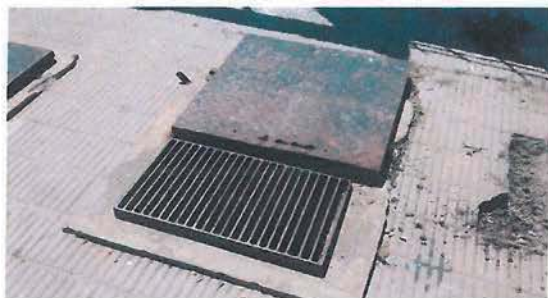
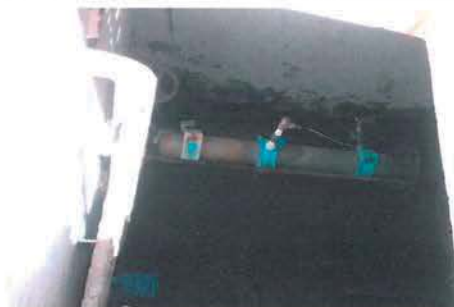
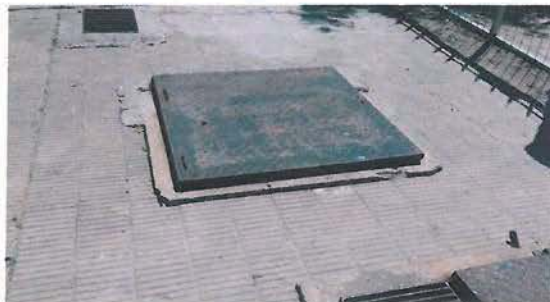
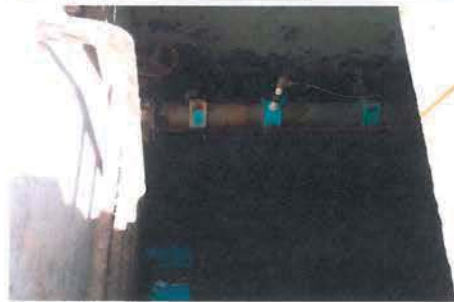
Estado Malo, Cámara Profunda, Cámara Inundada.

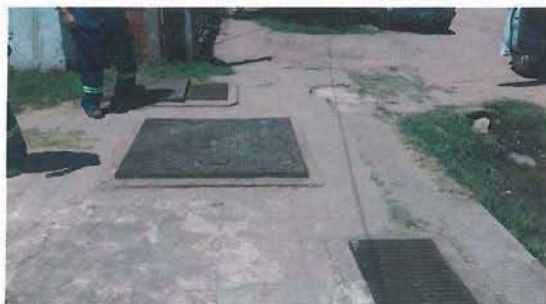
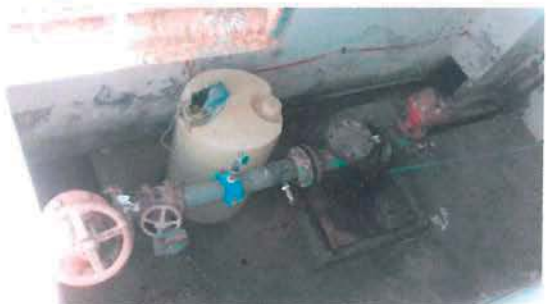
Cámara Profunda, Batea de NaClO y bomba dosificadora en cámara, tablero tipo OSN.

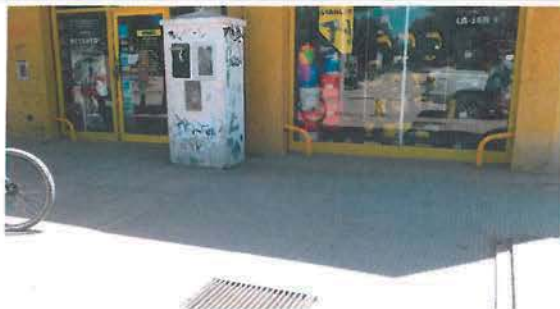
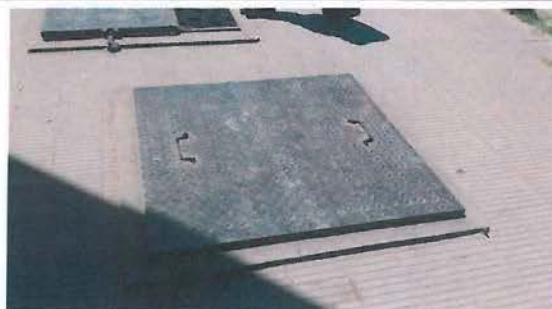
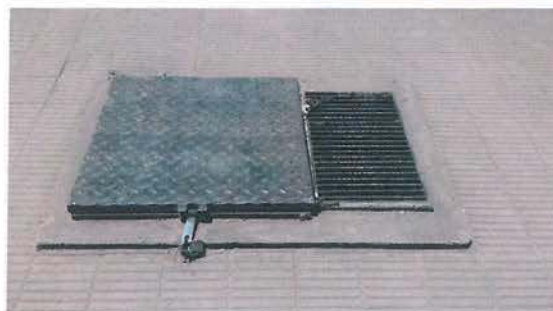
Cámara profunda, falta iluminación obra civil.

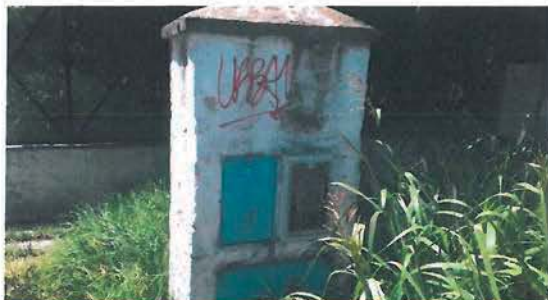
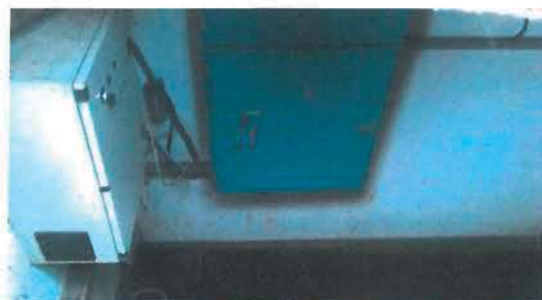
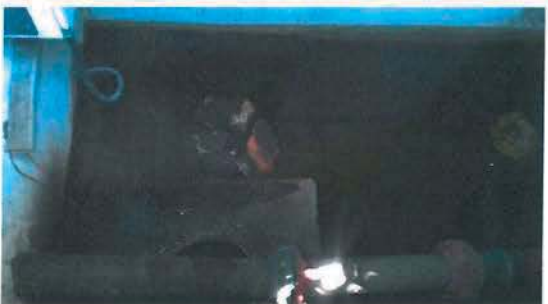
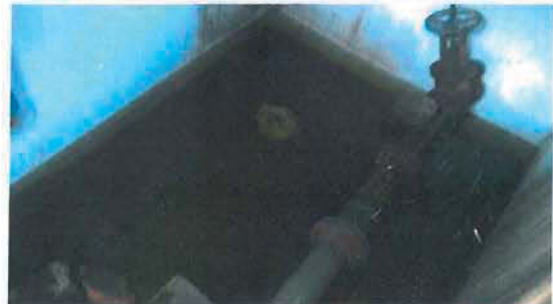
Cámara inundada, no se pudieron sacar datos del tablero.

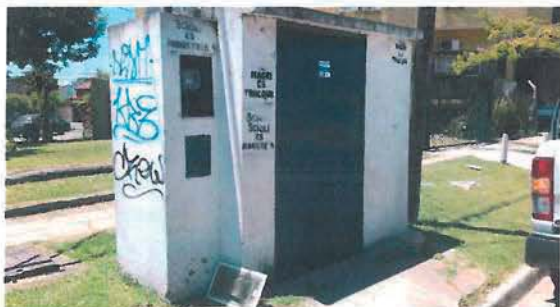
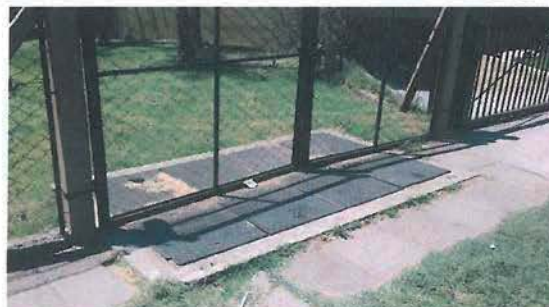
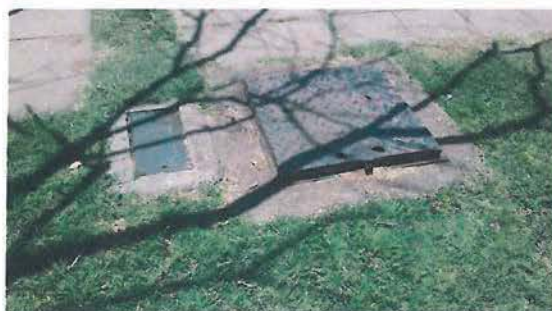
Falta mantenimiento de obra civil, falta escalera en camara.

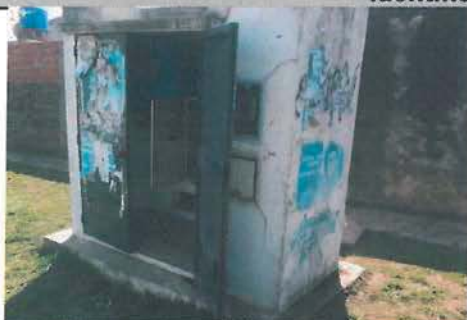
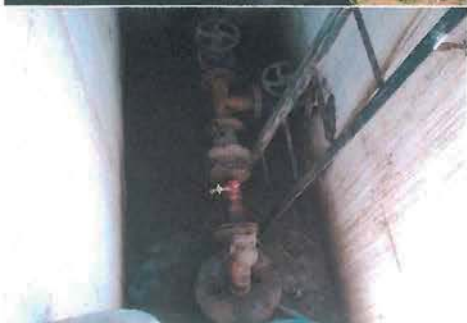
Realizar mantenimiento de obra civil. Tablero eléctrico: arranque suave Schneider Altistar 22, buen estado, sin llave térmica general, sin puesta a tierra.

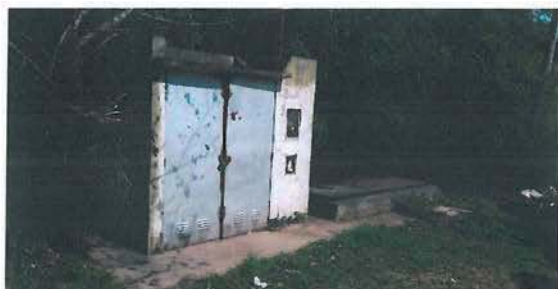
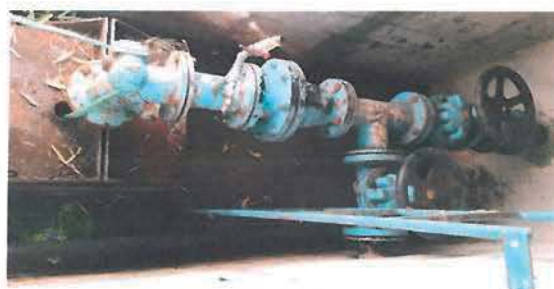
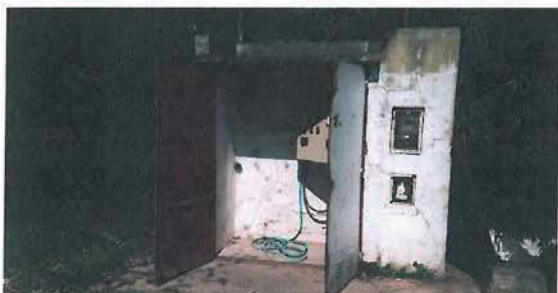
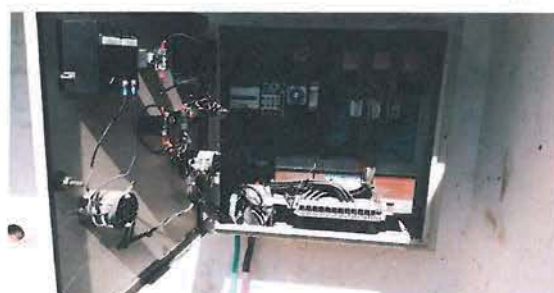
Puertas soldadas contra vandalismo. Tiene válvula de aire. Bomba de 20 Hp.

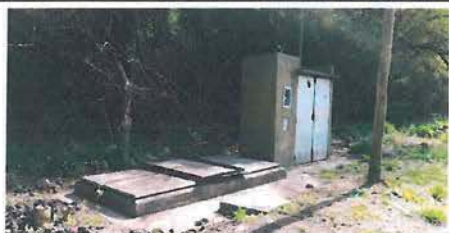
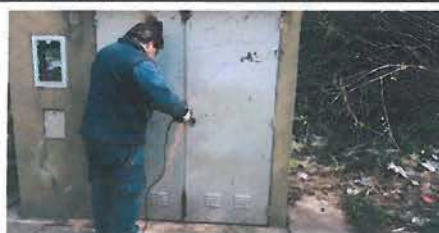
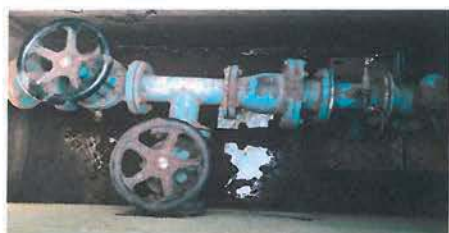
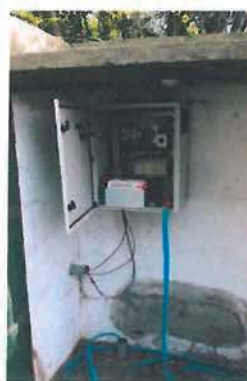
Puertas soldadas por seguridad. Bomba de 25 Hp.

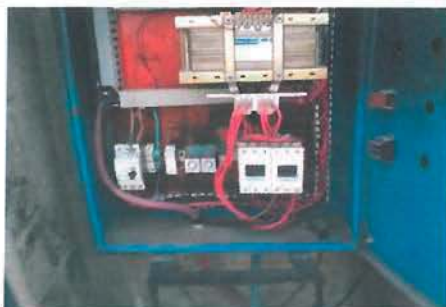
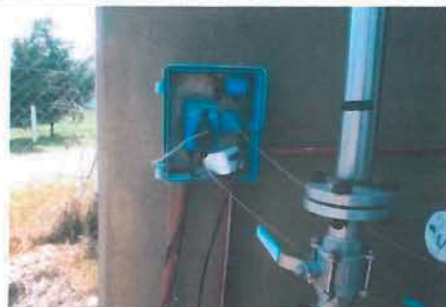
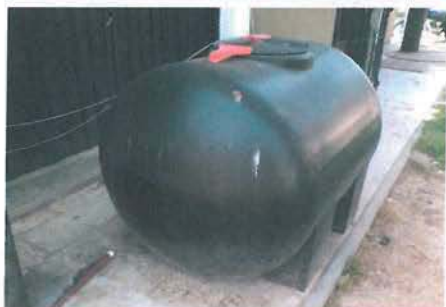
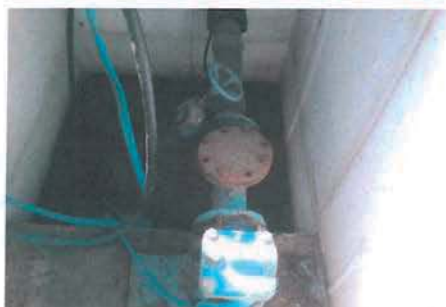
Bomba 25 Hp. Sin puesta a tierra. Tanque de hipoclorito de sodio capacidad 1200 l. Bomba dosificadora Aquatron.

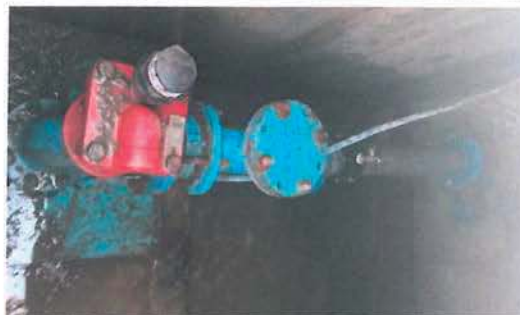
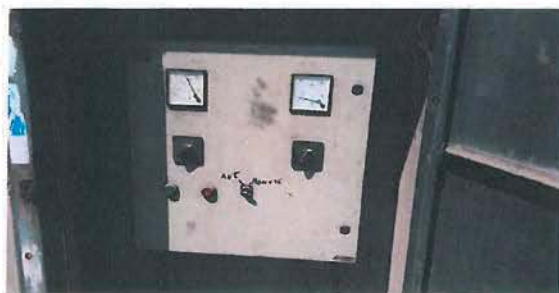
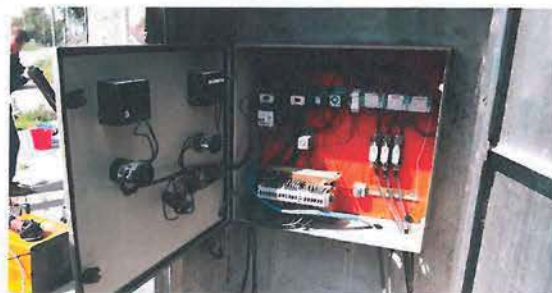
Sin PAT. Bomba de 20 Hp. Puertas soldadas para evitar vandalismo. Tiene válvula de aire.

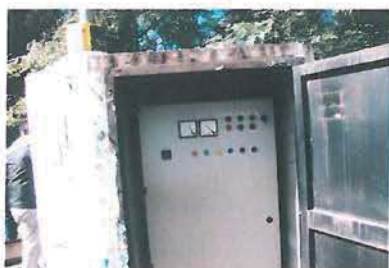
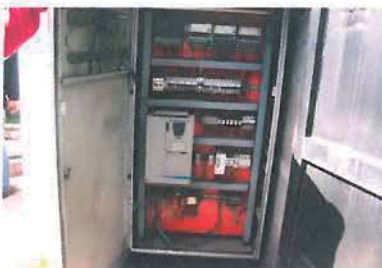
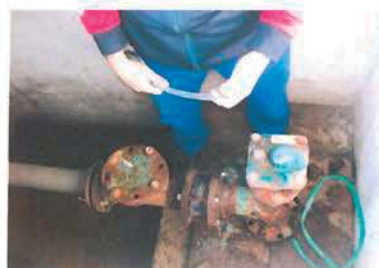
Cambiar tablero de comando, cámara no posee escalera.

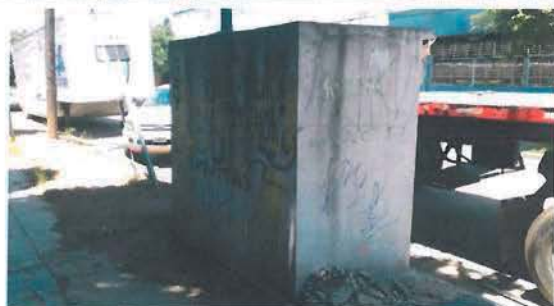
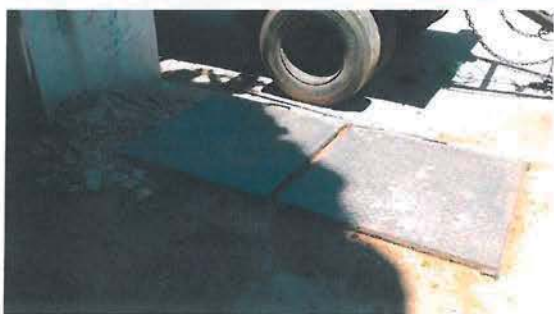
Falta mantenimiento de obra civil, falta canilla para muestreo de laboratorio en cámara.

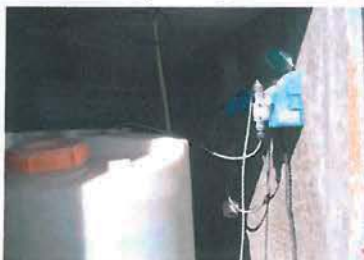
Tablero de comando apto para automatismo, sensor de presión, falta mantenimiento de obra civil.

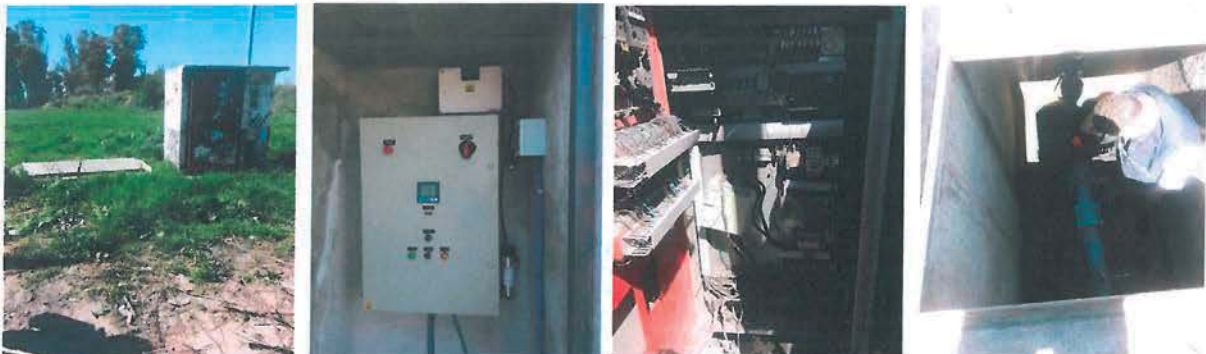
Clora en pozo 49, electrobomba sumergible de 15 Hp.

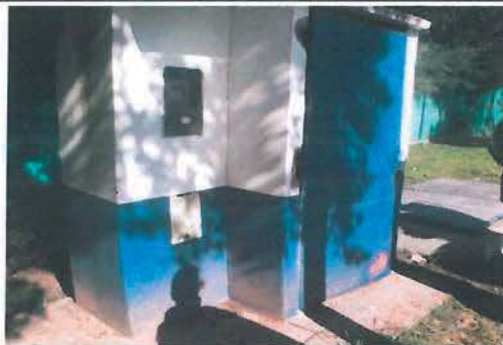
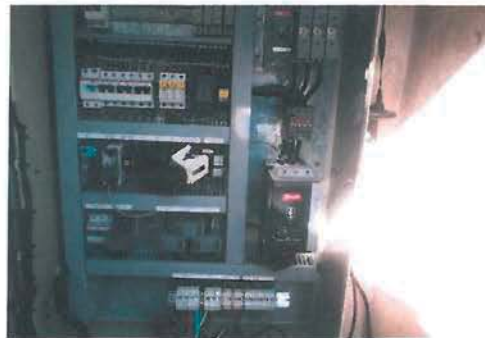
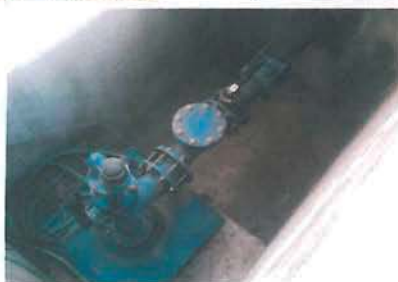
Bomba de 15 HP, arrancador suave Damfoss MCD 202, analizador de red umg 96l Jamitza. Posee jabalina, no posee circuito PAT.

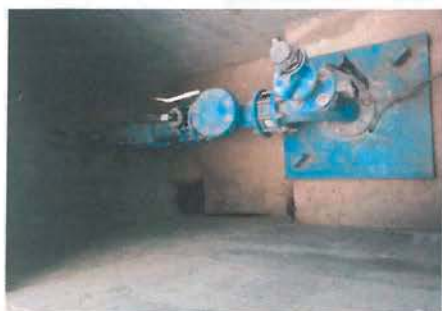
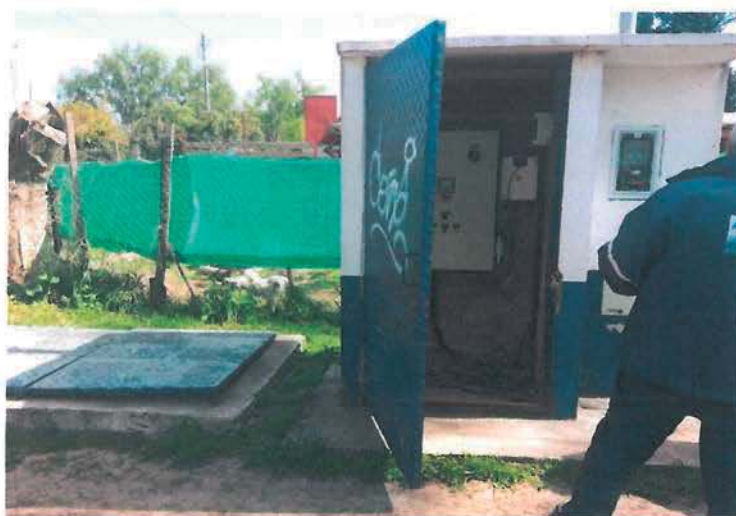
Arrancador suave, bomba de 15 hp.

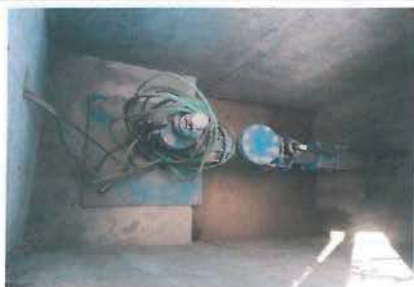
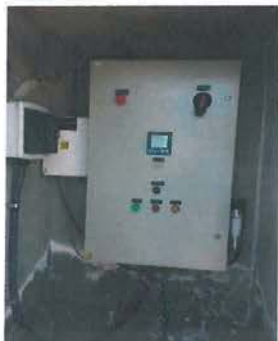
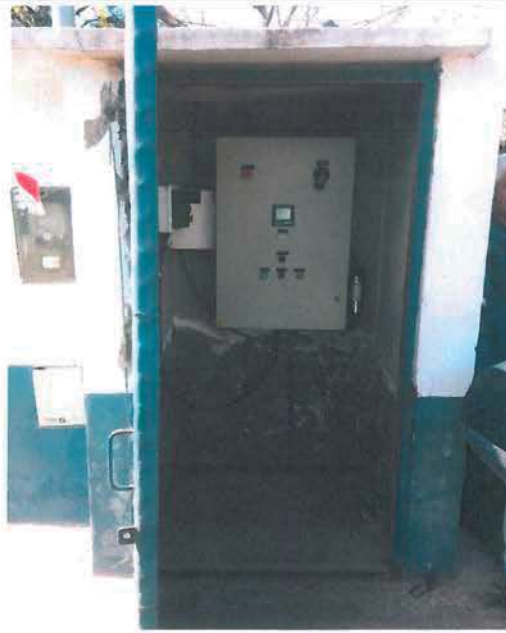
Bomba de 15 Hp, arrancador suave.

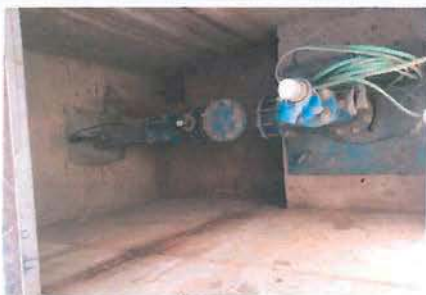
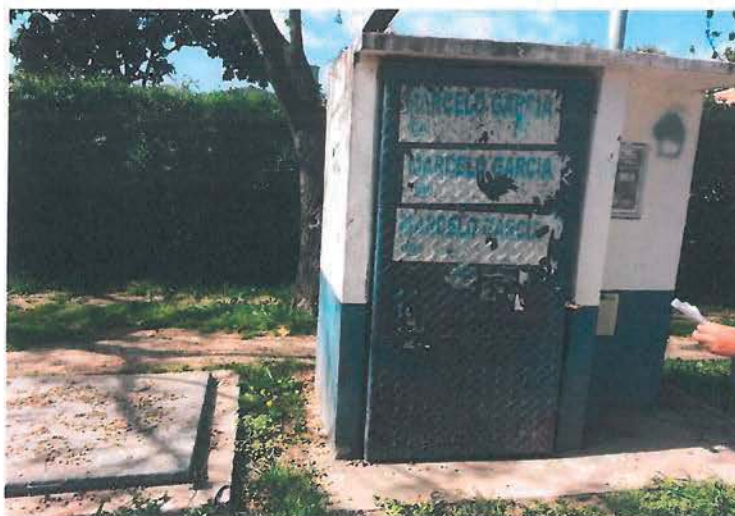
Bomba 15 Hp, arrancador suave.

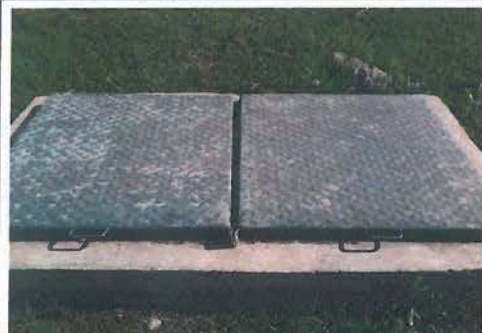
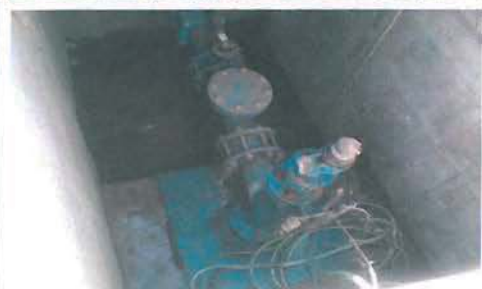
No se puede abrir el tablero, arrancador suave Damfoss mca 202 umg 96L Janitza.

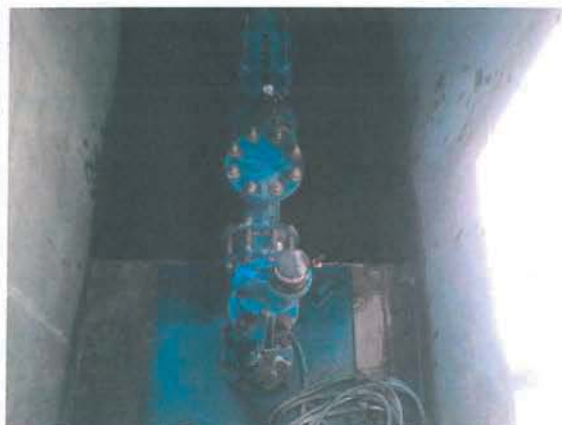
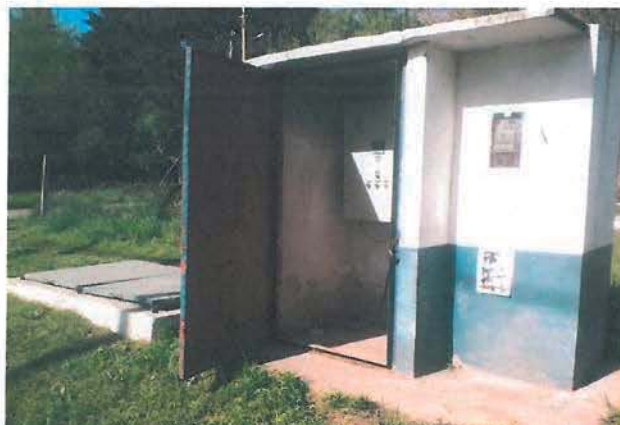
Bomba de 15 Hp, arrancador suave.

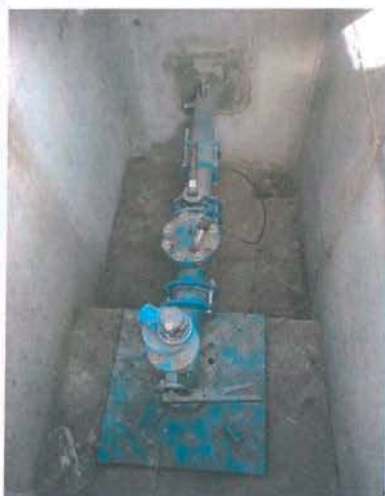
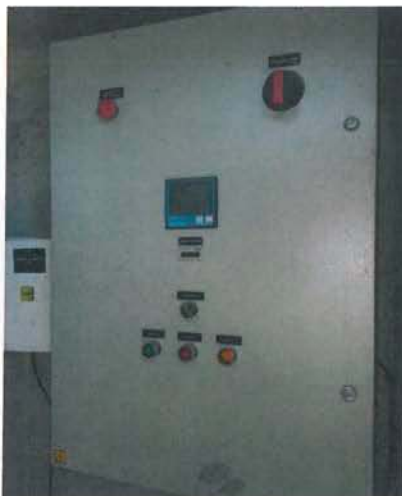
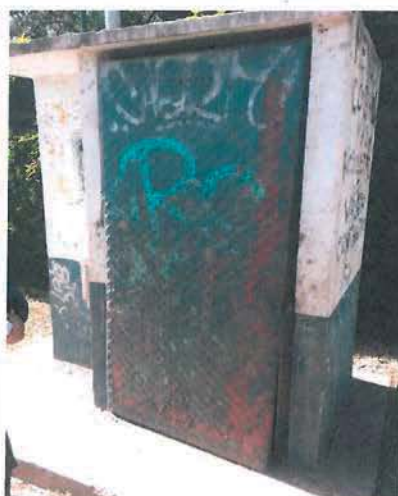
Posee PAT, arrancador suave.

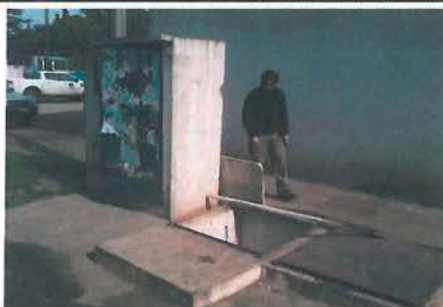
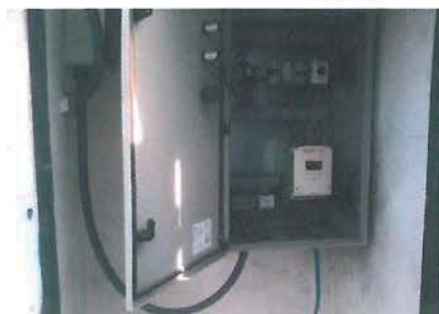
Falta tapa de cámara de bomba, falta mantenimiento de obra civil, PAT precaria. Tablero sin térmica general, tiene arranque suave, sin PAT.
