INFORME

Estado de situación Automatismo y Comunicación

Partido de Moreno

Agua y Saneamientos Argentinos

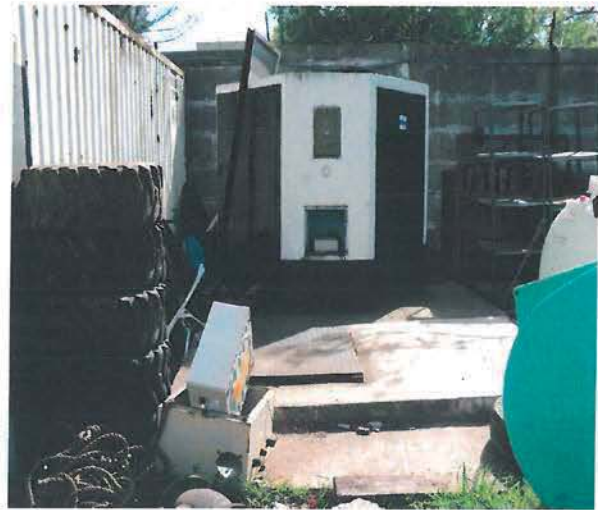
Pozo de Bombeo y Casilla de Tablero

En la imagen se observa la ubicación de la casilla de tablero, con dos puertas, y el acceso a la bomba en la tapa sobre el piso.

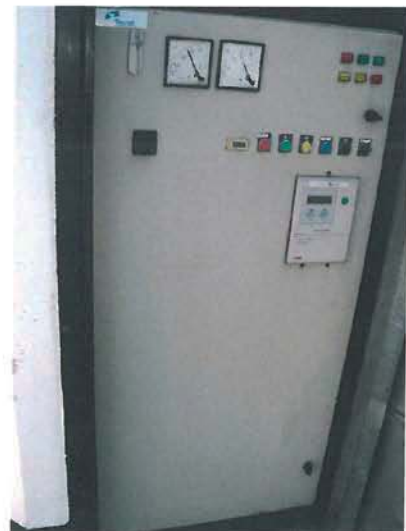
TABLERO 1

Vista de frente del tablero, con medición analógica de tensión y corriente funcionando, se observa display de caudalímetro marca ABB Kent – Taylor MagMaster (sin funcionar).

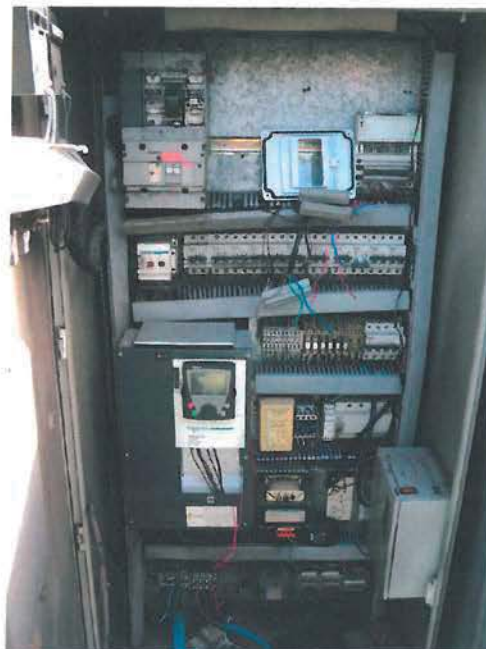
El sistema de automatismo no está funcionando, el PLC del tablero es marca Telemecanique modelo Momentum. Se observa un variador de velocidad Altivar 61, a verificar funcionamiento. No hay automatismo con el Tanque. Las termomagnéticas no se encuentran identificadas adecuadamente, el tablero está en malas condiciones e inseguro, el comando funciona en forma manual, las indicaciones luminosas no están funcionando. Hay cableado desconectado y modificado.

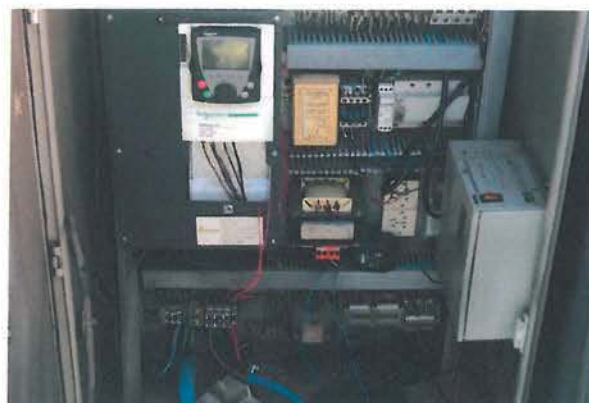
Fuente de alimentación.

La fuente marca ME de 220v a 24vcc alimenta el PLC. Posee 2 baterías de respaldo de 12v-7 Ah.

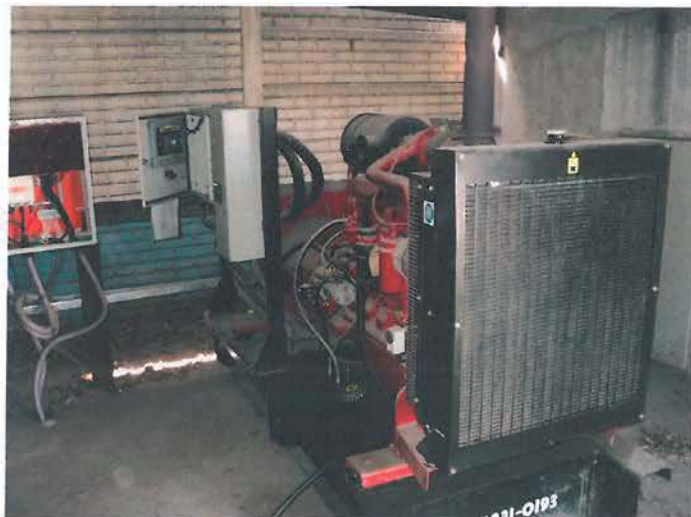
Grupo Electrónico del Edificio Central.

Grupo marca CETEC, se lo observa sin faltante de elementos y operativo, con sus tableros de transferencia automática, a verificar funcionamiento.

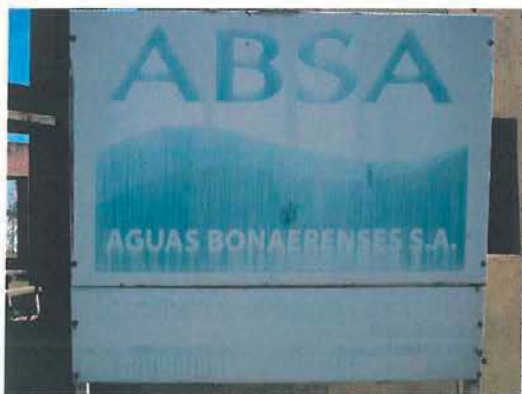
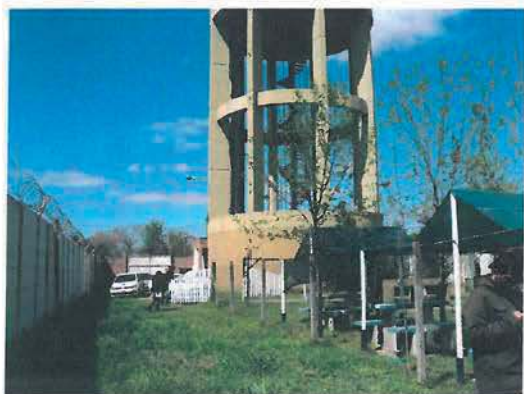
Tanque Elevado

El tanque se encuentra fuera de servicio.

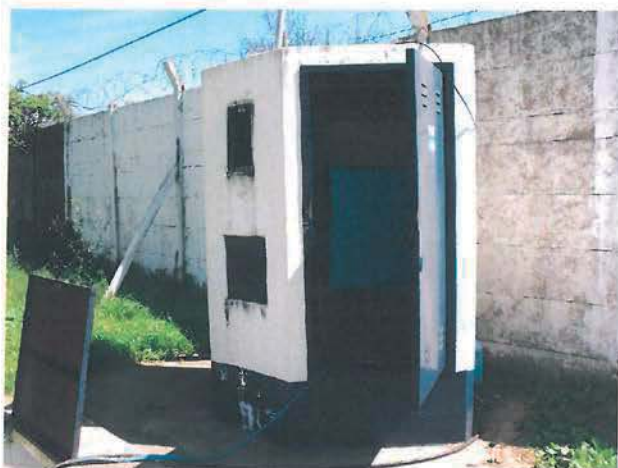
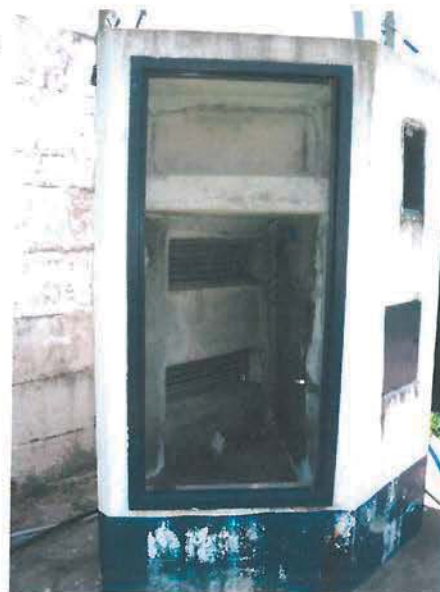
Casilla de Tableros de Bomba

Casilla de tablero de bomba con faltante de elementos de medición y mantenimiento gral.

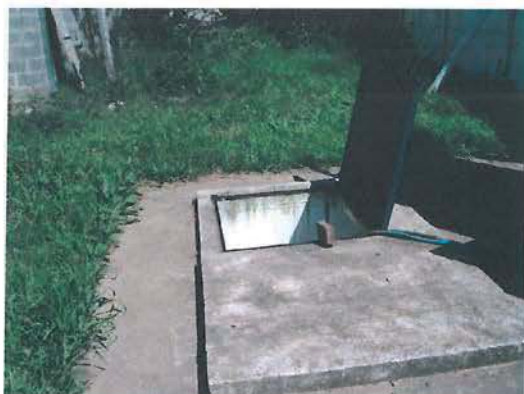
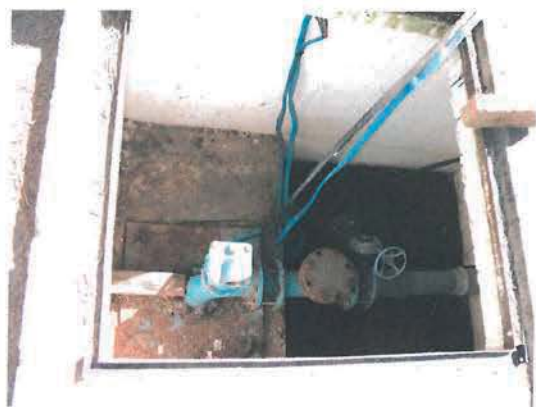
Acceso a bomba sumergible existente.

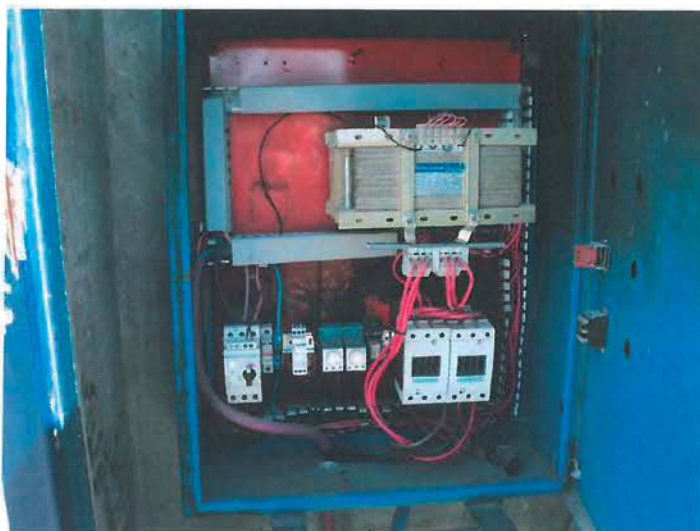
Tablero de comando de la bomba sumergible de agua

Vista de frente de la placa base con elementos básicos para el arranque de la bomba sumergible.

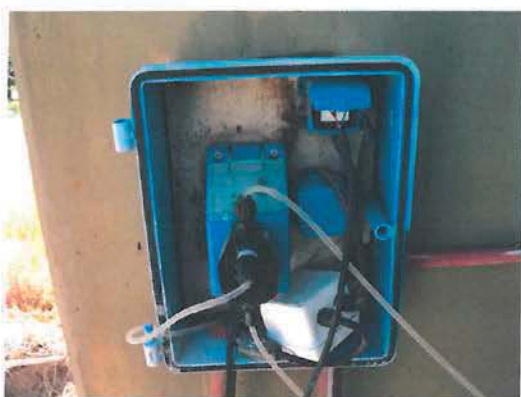
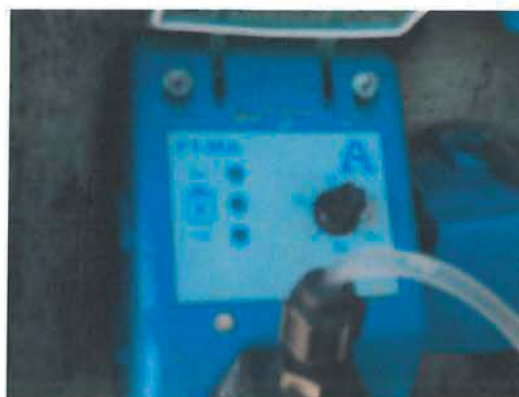
Bomba Dosificadora

Bomba de Dosificación Autónoma F1-MA, se observa la precariedad de las instalaciones y la falta de mantenimiento. No existe medición de parámetros de calidad.

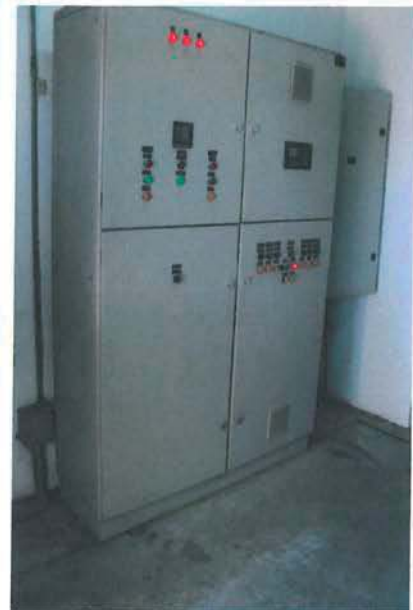
Recinto de tableros

Tablero que contiene alimentación de grupo electrógeno y red, PLC, HMI DELTA, y comando de Bombas, posee también un gabinete con un caudalímetro marca KROHNE. Estos tableros están en buen estado de conservación general.

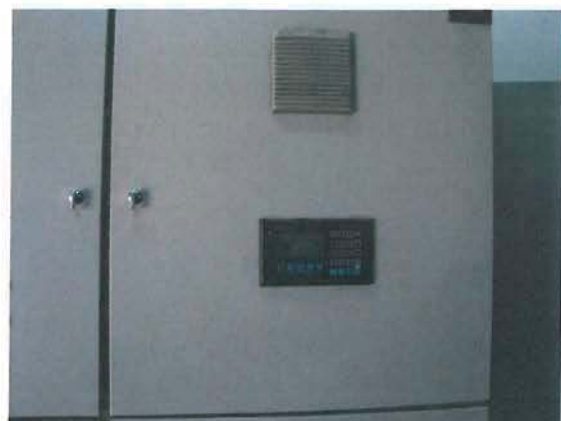
Frente del tablero con HMI que contiene el PLC.

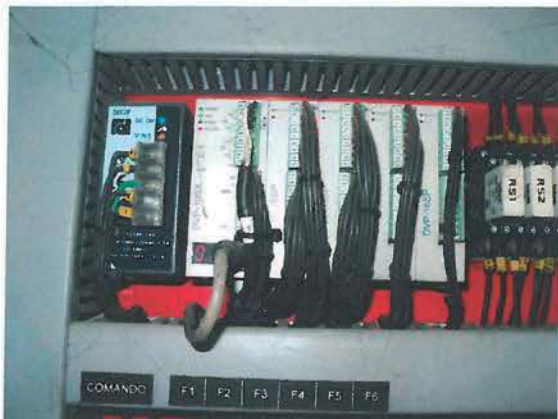
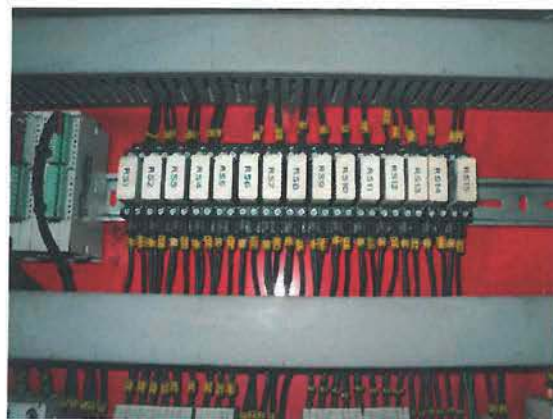
PLC Marca DELTA DVP – 10SX el cual controla el funcionamiento de las electrobombas.

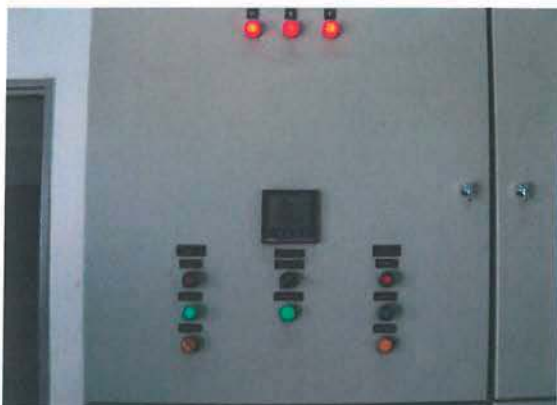
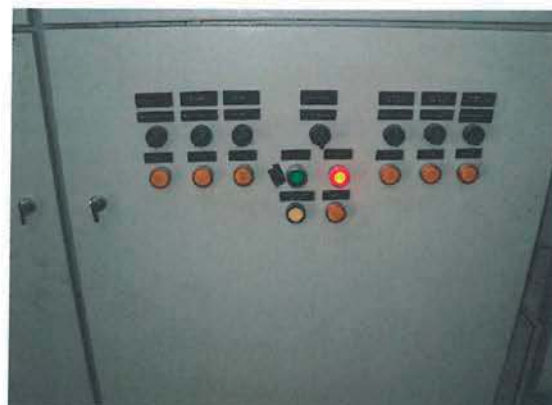
Puertas del tablero destinadas para alimentación y comando de bombas.

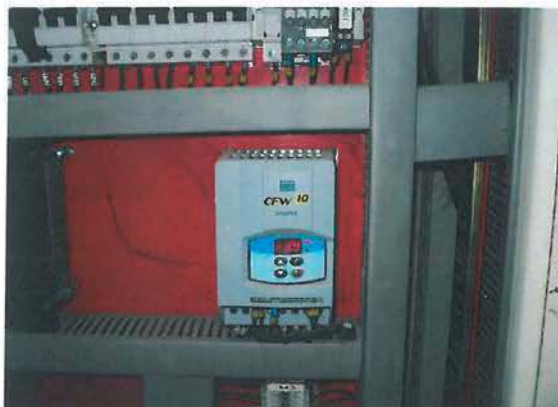
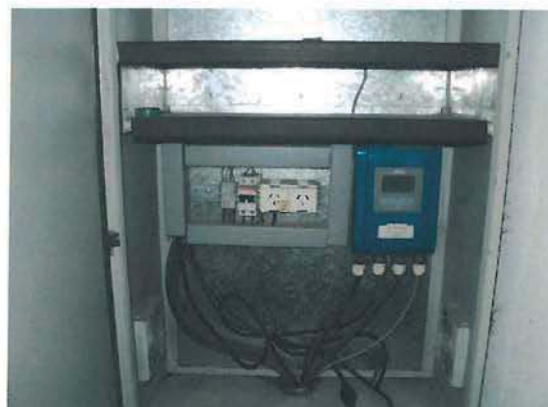
Placas del tablero con variador de velocidad marca Weg CFW 10 EASYDRIVE y caudalímetro marca Krohne.

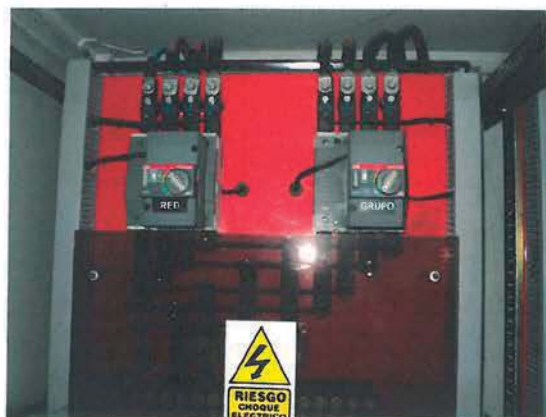
Placa de tablero con elementos para transferencia de alimentación para grupo electrógeno y red.

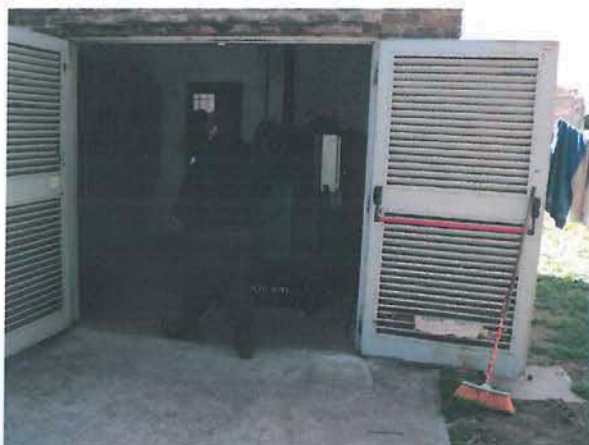
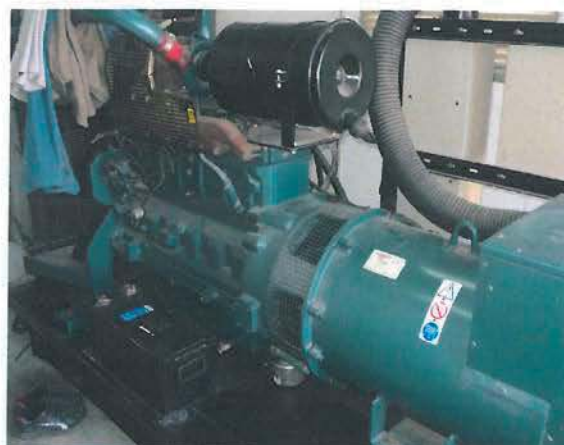
Recinto de Tableros y Grupo Electrónico

Se observa completo y operativo.

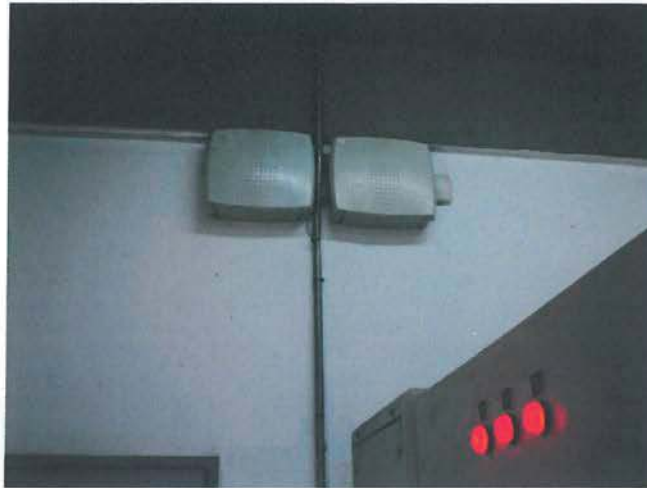
Alarma Monitoreada

Se desconoce a dónde reporta en caso de alarma.

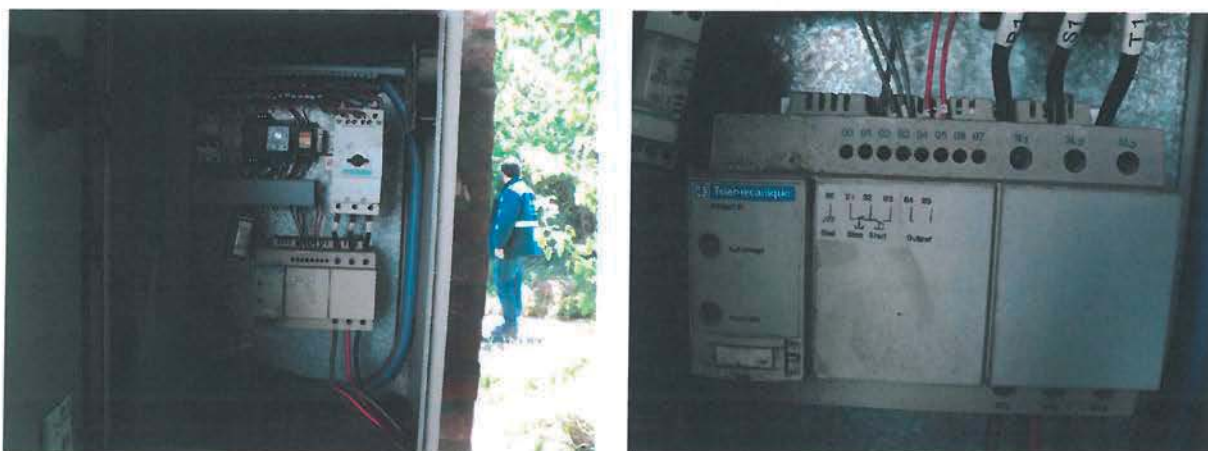
Tablero de comando bomba sumergible para bombeo a red

Vista de frente de la placa base con elementos de arranque y protección de la bomba de pozo, se observa un arrancador Telemecanique Altistart 01.

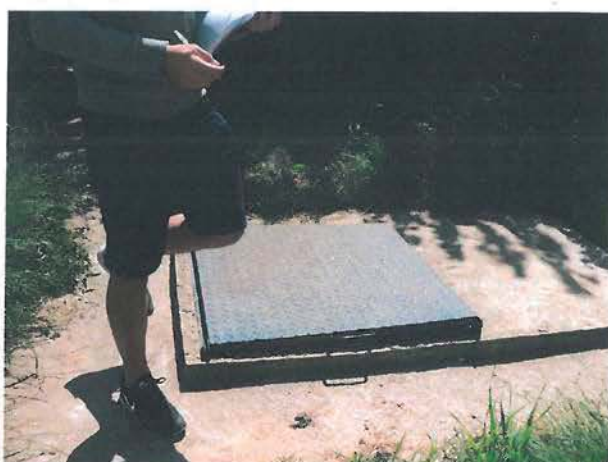
Acceso a bomba sumergible existente.

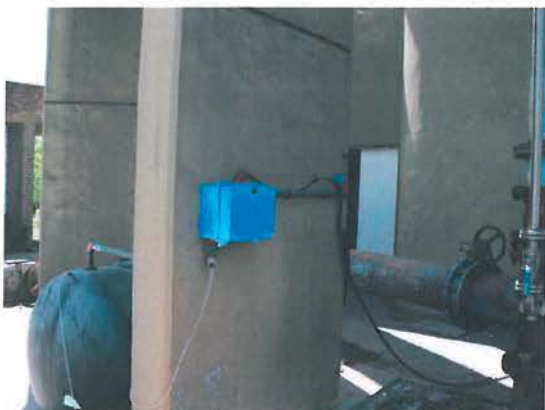
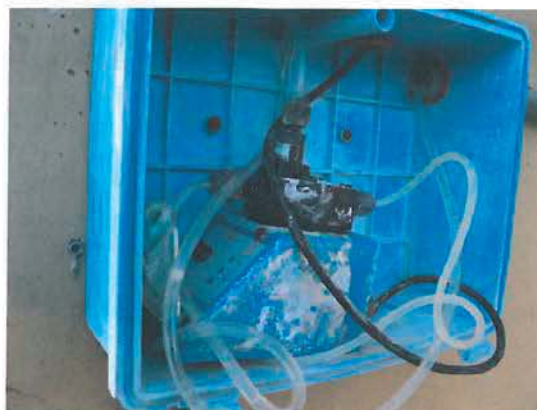
Dosificación de Cloro

Bomba de Dosificación Autónoma F1-MA, se observa la precariedad de las instalaciones y la falta de mantenimiento. No existe medición de parámetros de calidad.

Ubicación, gabinete y bomba dosificadora de hipoclorito.

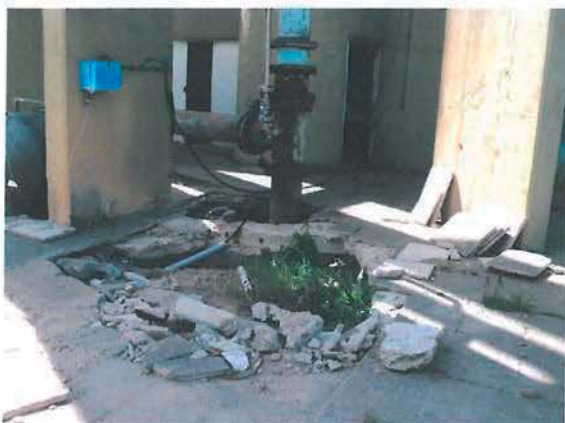
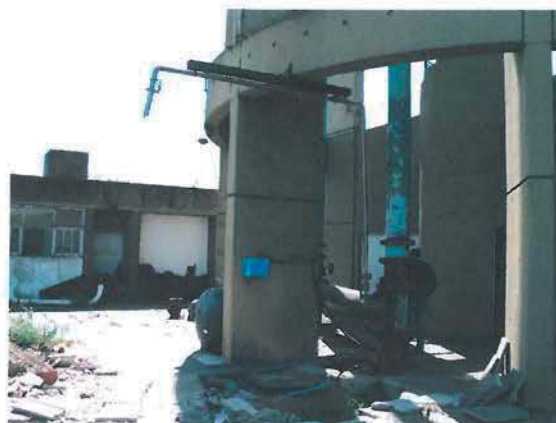
Este tanque posee instalación de carga superior de camiones cisterna.

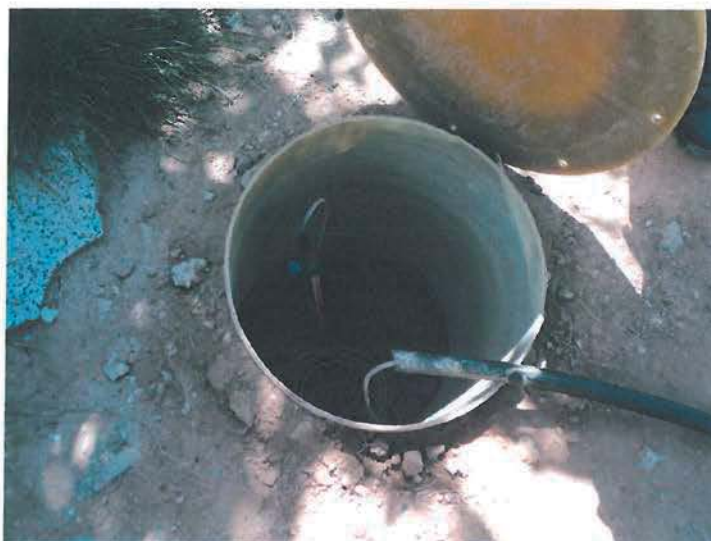
Punto de inyección de Hipoclorito en la red de agua.

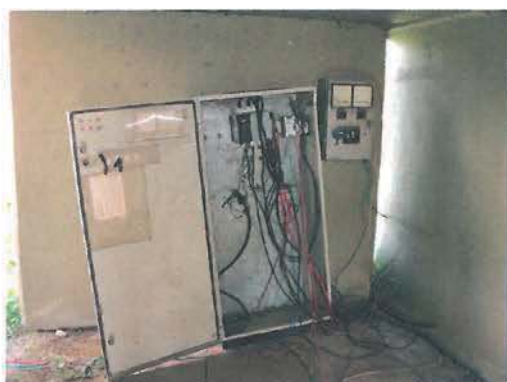
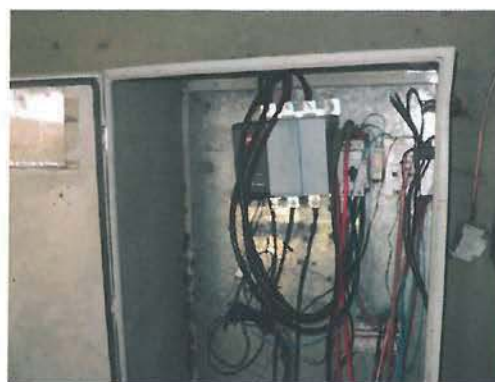
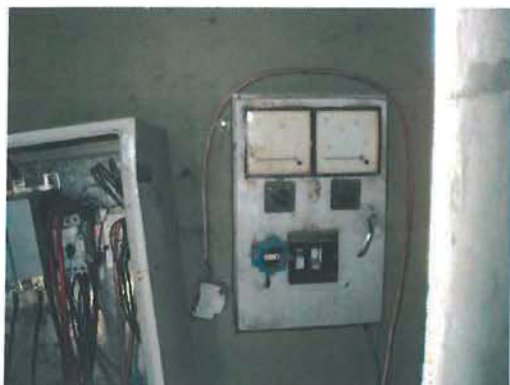
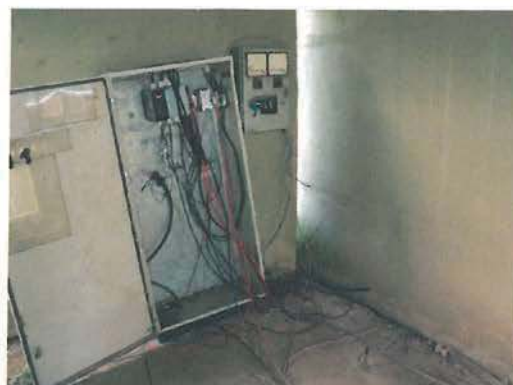
Tablero 1

Tablero para arranque de bomba de elevación de líquidos cloacales.

De emergencia y provisorio, se observa la precariedad de la instalación.

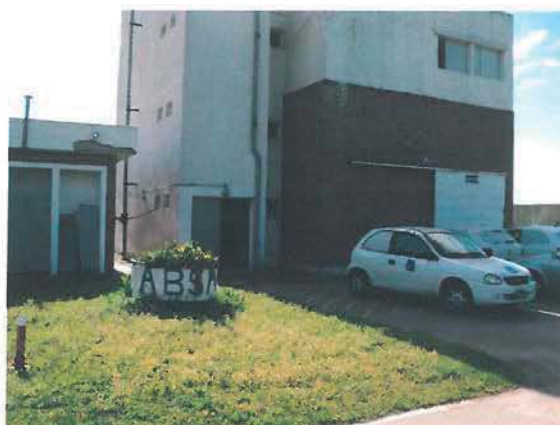
Acceso a oficina de control dentro de Planta

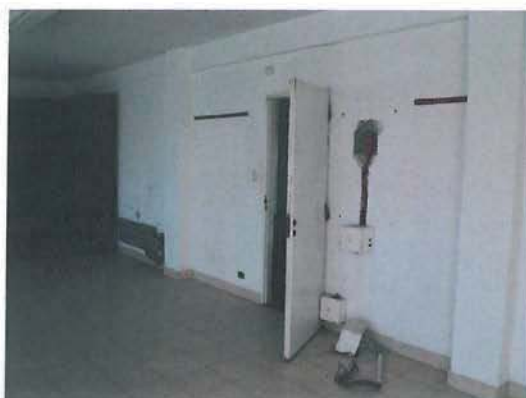
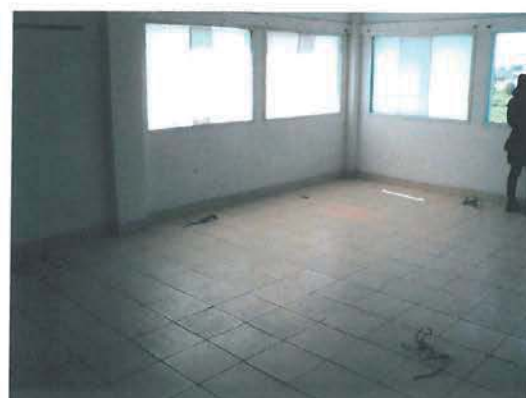
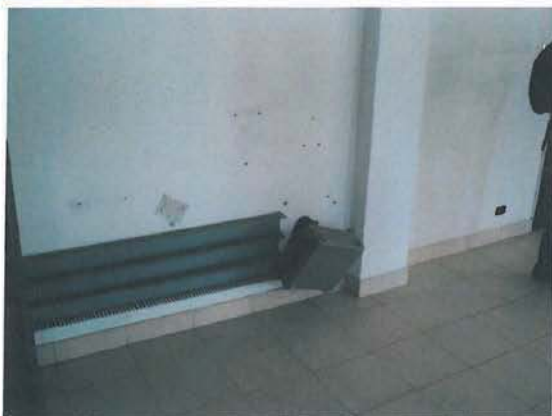
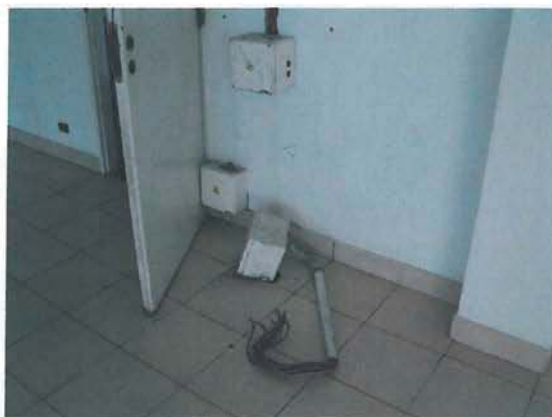
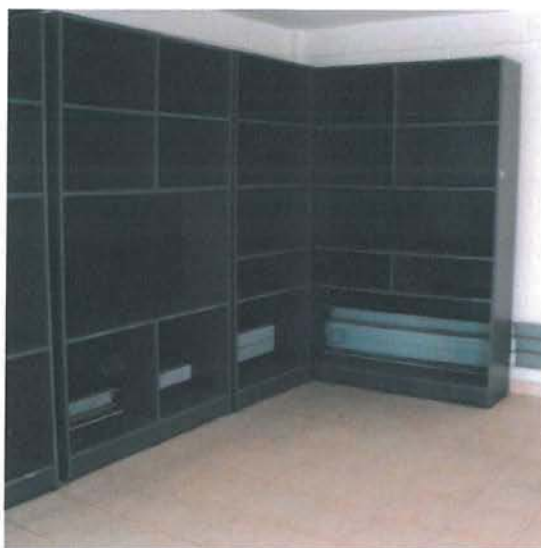
Oficina de control

En estas imágenes se observa el desmantelamiento de las instalaciones. Supuestamente acá estaban las PCs. con sistemas SCADA, telefonía, etc.

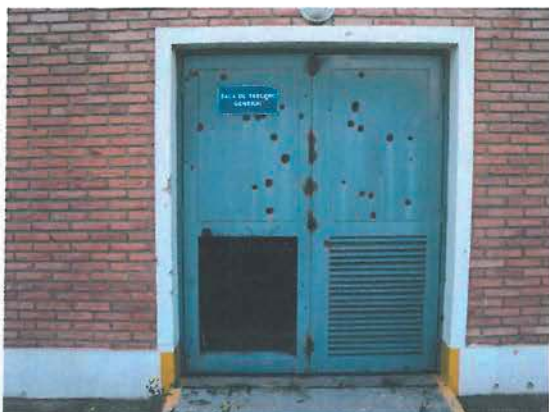
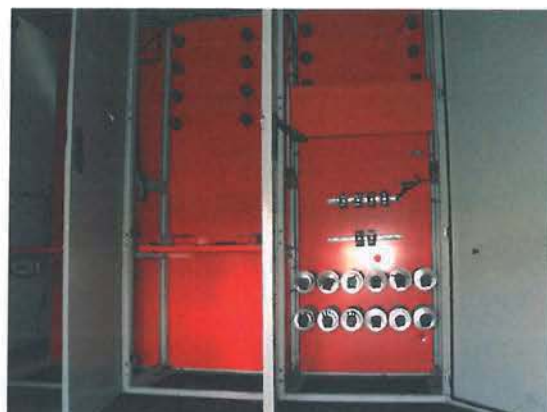
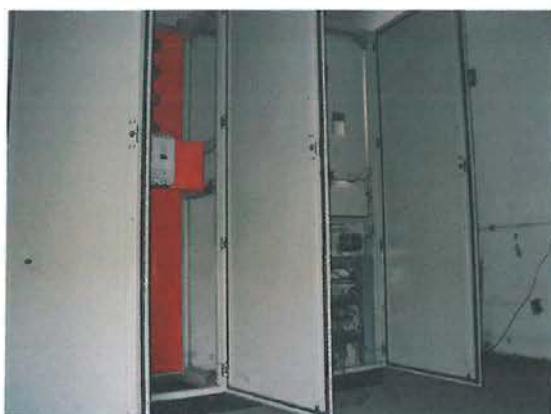
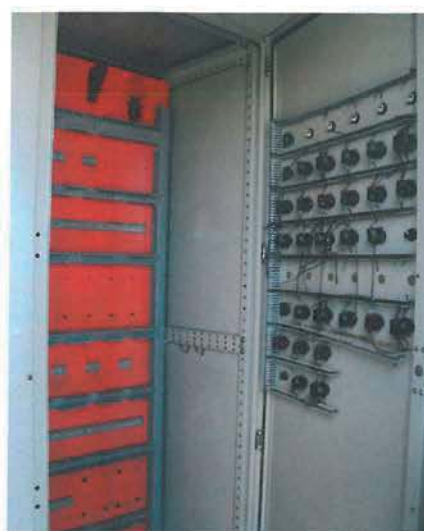
Sala de tableros

Ingreso a sala de tableros general. Las puertas están soldadas y con aberturas. Los tableros se encuentran desmantelados.

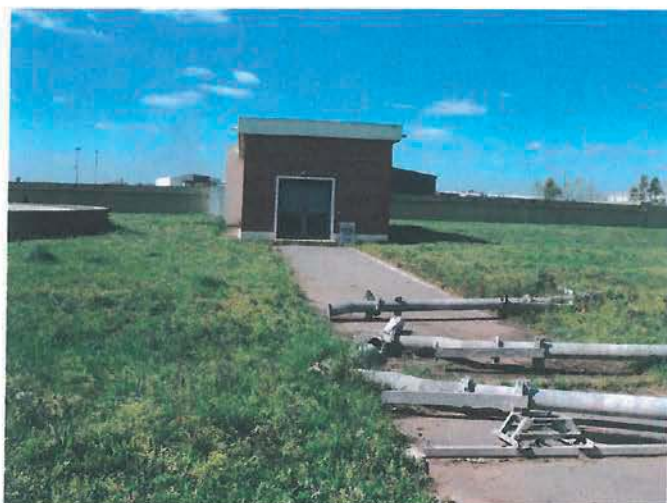
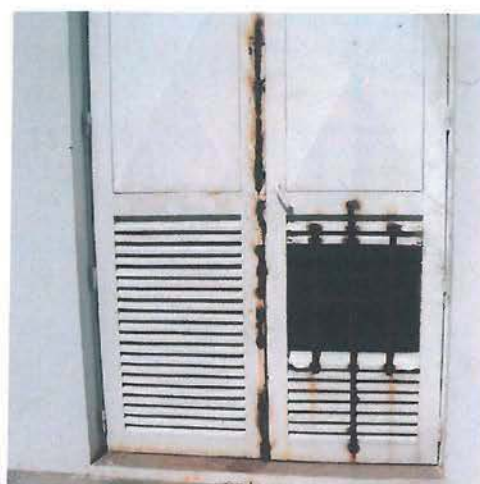
Edificio que alberga el transformador general de Planta

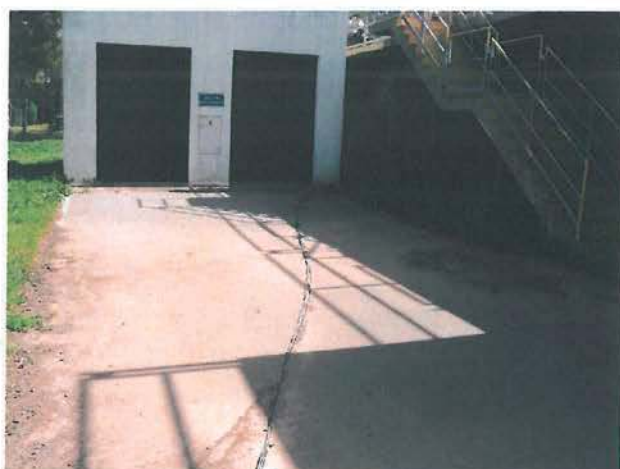
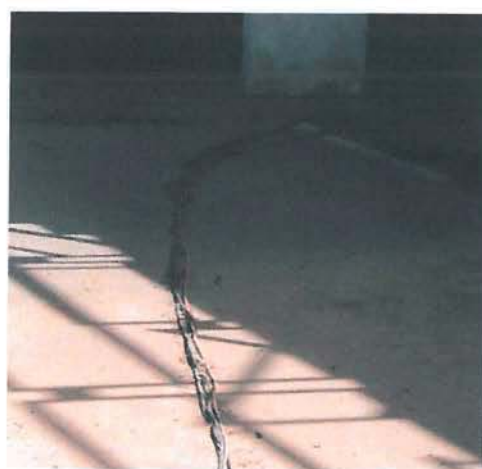
Estado general de las instalaciones

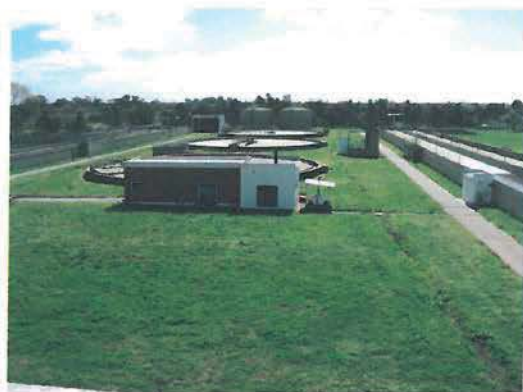
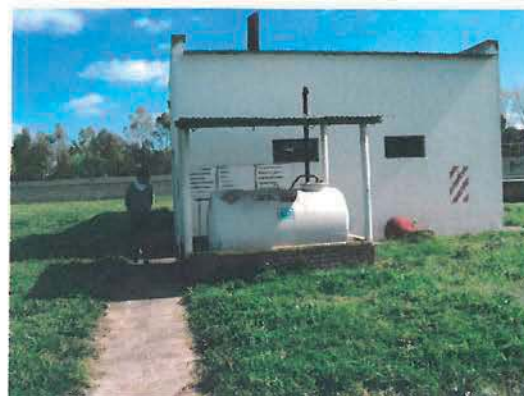
Edificio de Grupo electrógeno con tanque de combustible.

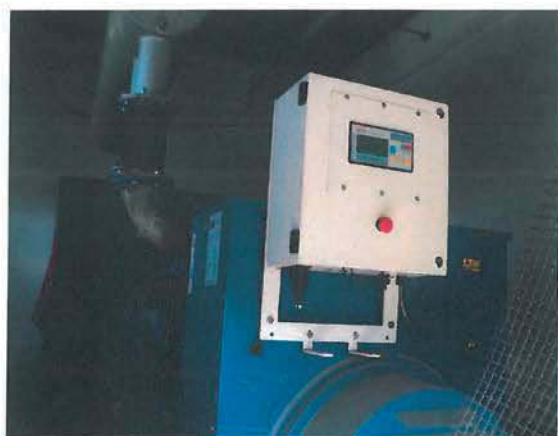
En el interior del edificio se observa el grupo electrógeno con elementos faltantes y cables cortados.

Posee Grupo Electrónico desmantelado e incompleto.

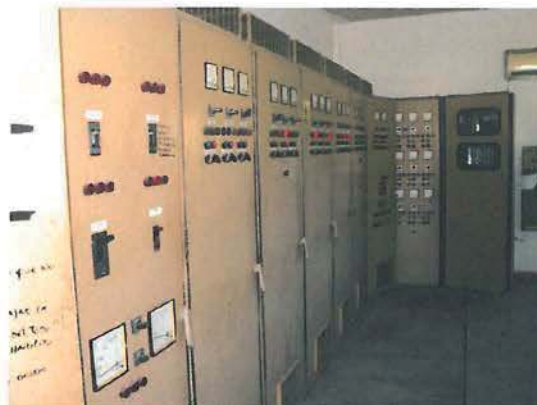
Sala de tableros

Se observan los tableros de potencia y comando, al fondo ubicación del PLC.

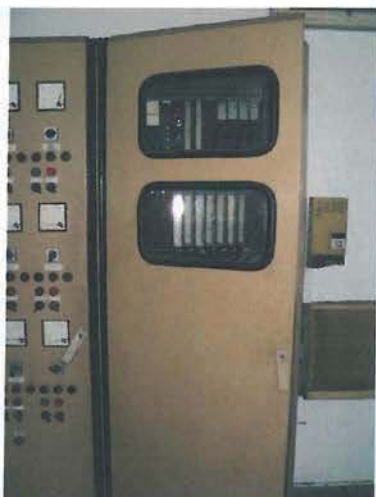
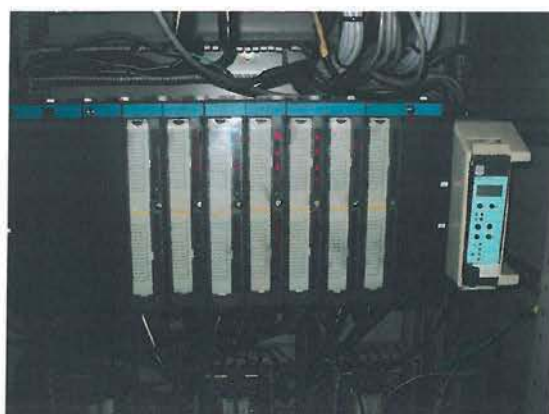
Tablero 1

El PLC es un TSX 47-425 de la firma SCHNEIDER con comunicación UNITELWAY integrada, consta de dos racks con módulos varios de entradas salidas digitales y analógicas, también se observa un módulo de comunicación TSX SCM 22xx.

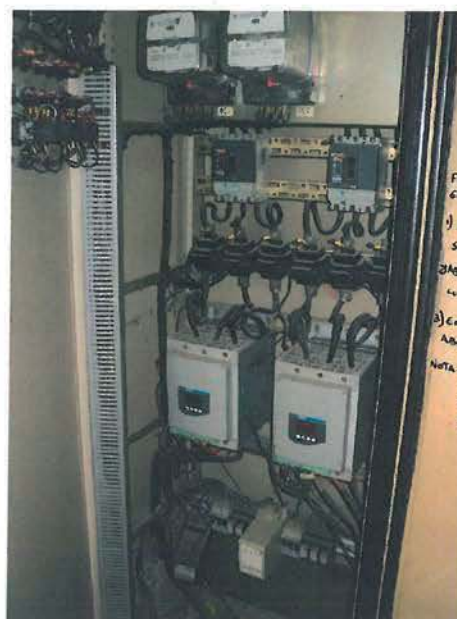
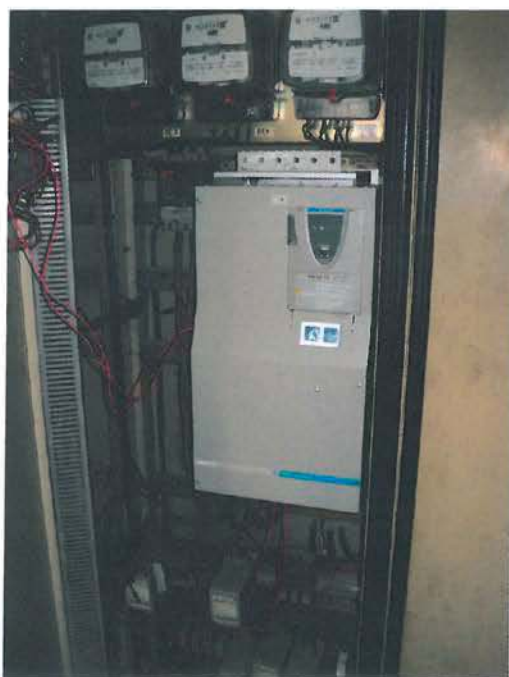
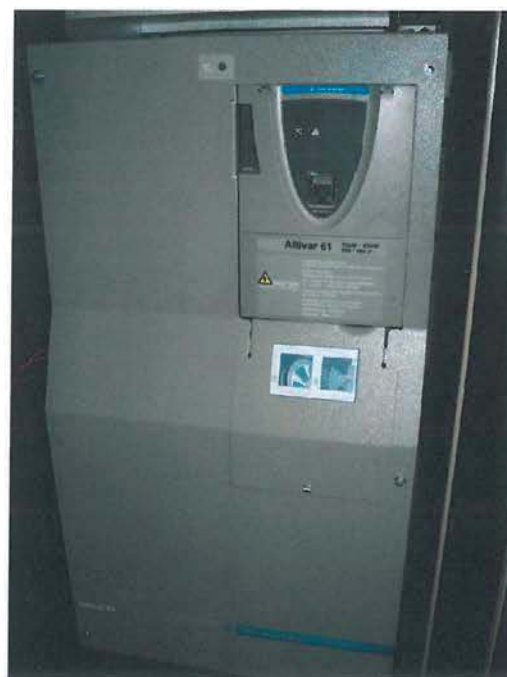
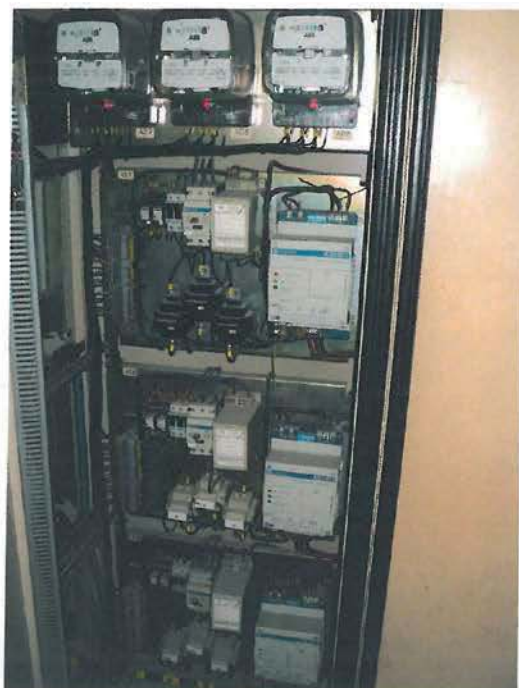
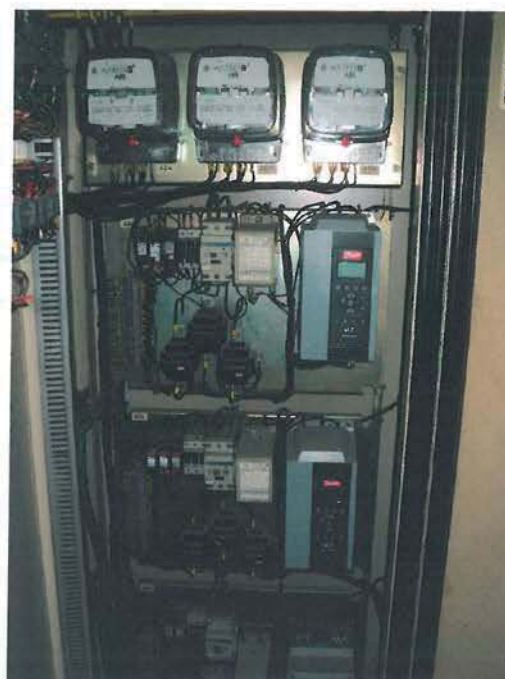
Sala de tableros

Se agregan imágenes del equipamiento eléctrico de alimentación, potencia, comando y variación de velocidad existente, se aclara que se desconoce en particular el funcionamiento de cada uno de estos elementos.

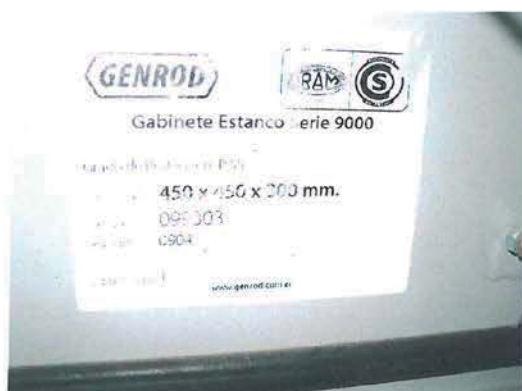
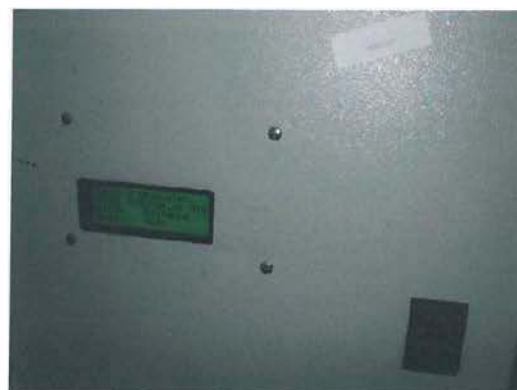
Tablero 2

Equipamiento auxiliar autónomo para control de equipos existentes.

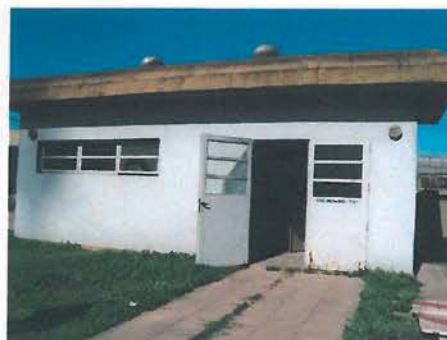
Tablero 3

Sala de TABLERO SECUNDARIO TS1

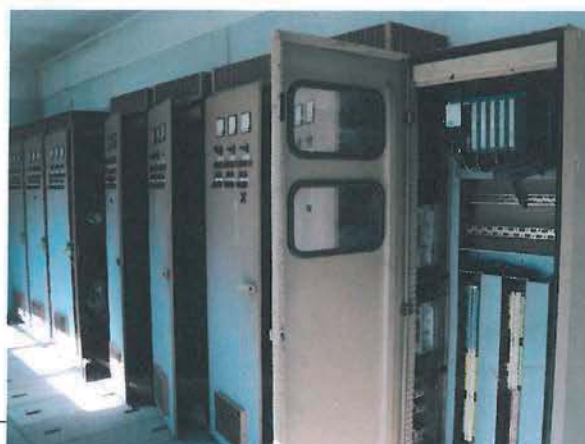
Tablero con PLC

El PLC es un TSX 47-425 de la firma SCHNEIDER con comunicación UNITELWAY integrada, consta de un rack con módulos varios de entradas salidas digitales y analógicas.

La CPU del PLC tiene integrada la comunicación UNITELWAY, se nota el faltante de módulos de entradas analógicas (borneras colgando).

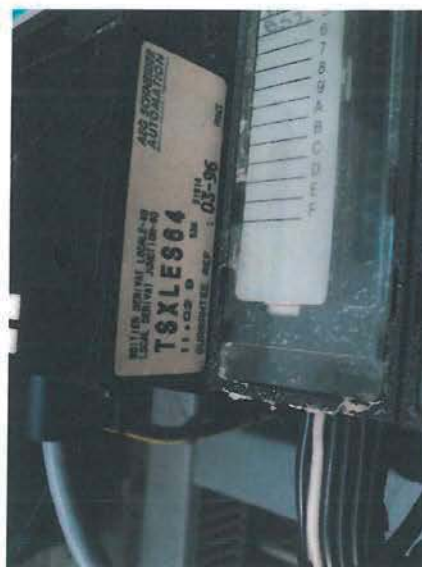
En este PLC se puede observar la comunicación UNITELWAY utilizando fichas TSX LES 64.

También hay cajas de comunicación para conexión entre PLCs.

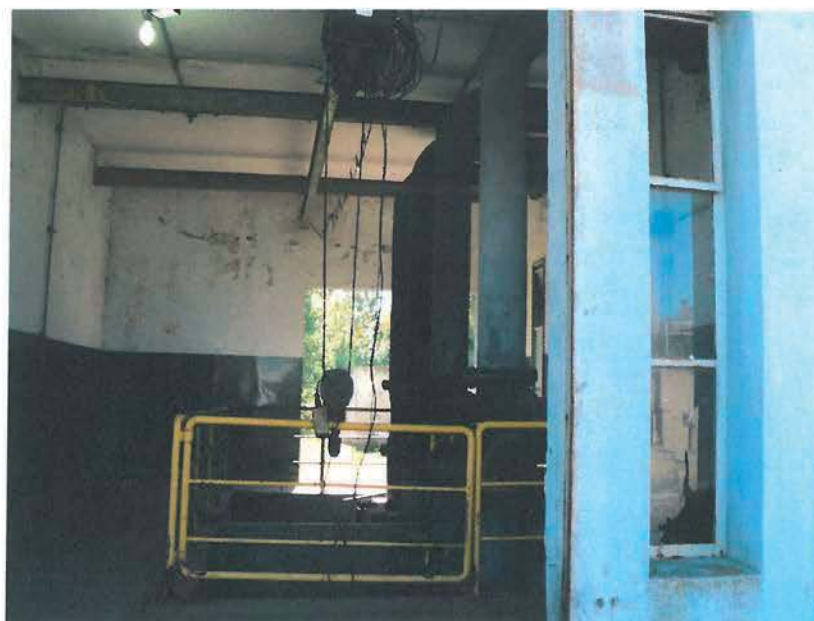
Tablero 4

Bombas elevadoras de líquido cloacal

Hay cuatro bombas emplazadas (a verificar funcionamiento).

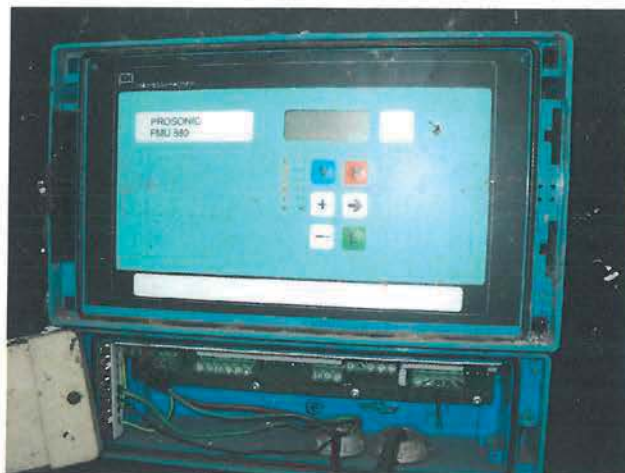
Medición del nivel de cámara de las bombas elevadoras.

Se trata de un equipo de medición de nivel o caudal ultrasónico, marca PROSONIC FMU 860. El display se ve apagado. Se debe verificar funcionamiento (salida 4-20mA, etc.).

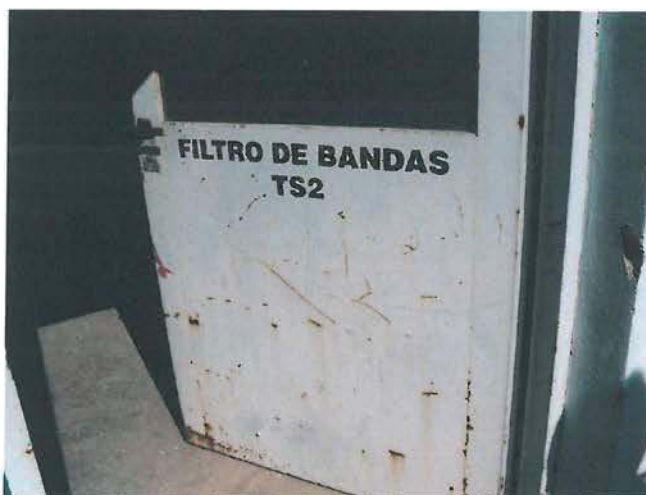
Tablero 5

Acceso a Filtro de Bandas TS2.

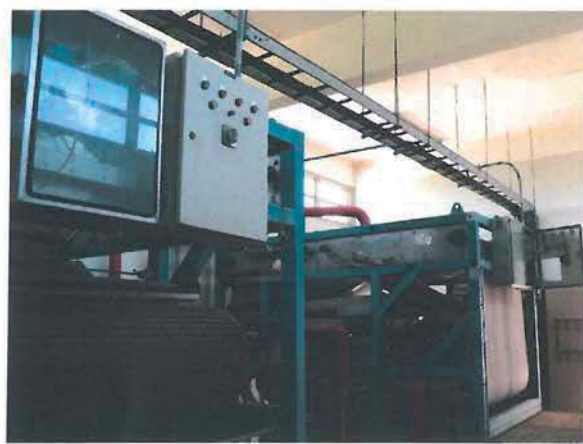
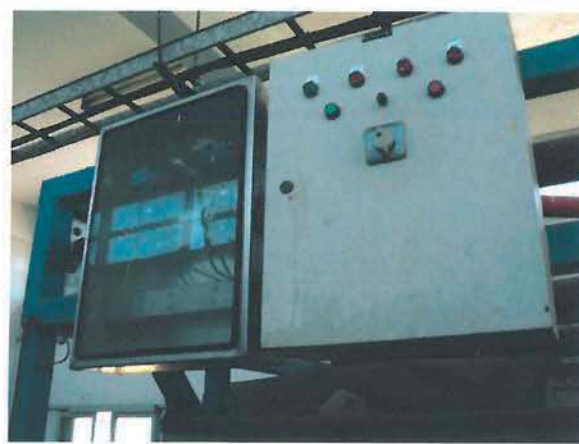
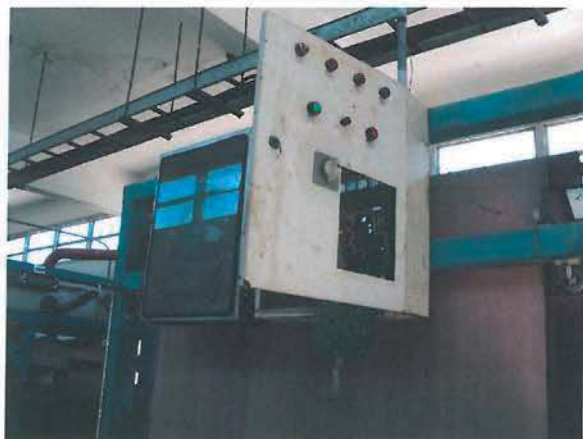
Estos filtros de banda se encuentran en desuso y los tableros están desarmados. Presenta elementos faltantes de tablero y comando, falta de mantenimiento general.

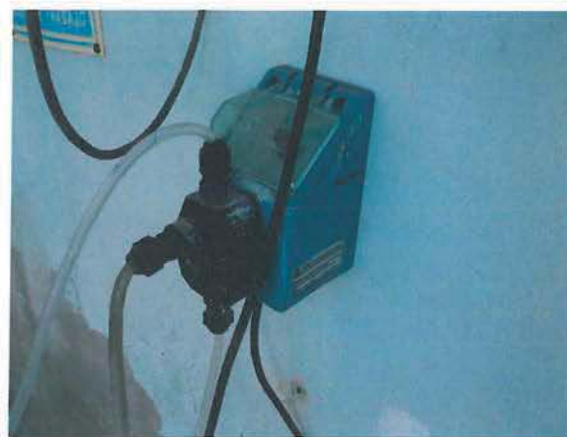
Sistema de cloración en el canal de salida de Planta.

Tanques y Bomba de Inyección

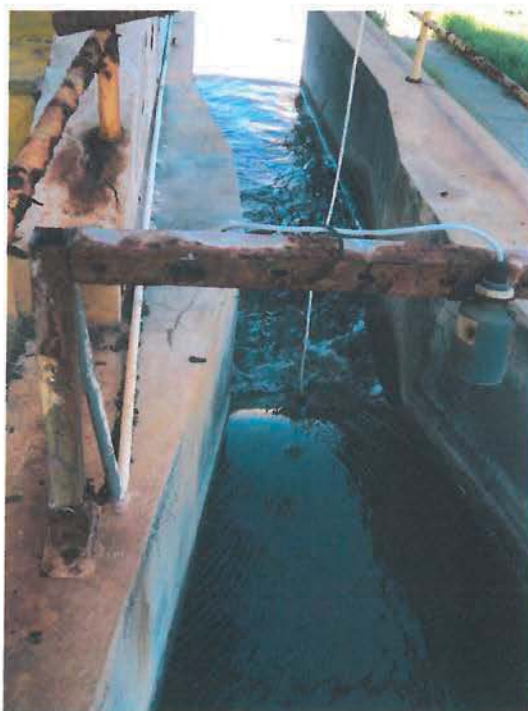
Punto de inyección de hipoclorito de sodio, se puede observar también el sensor de ultrasonido para medición de nivel del canal de salida que desemboca en el Río de la Reconquista.

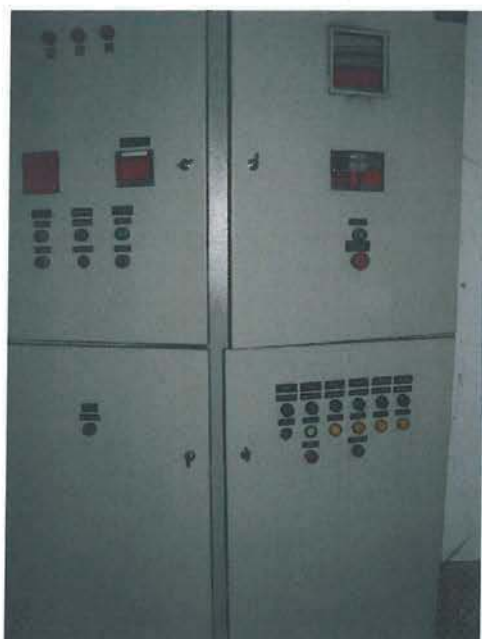
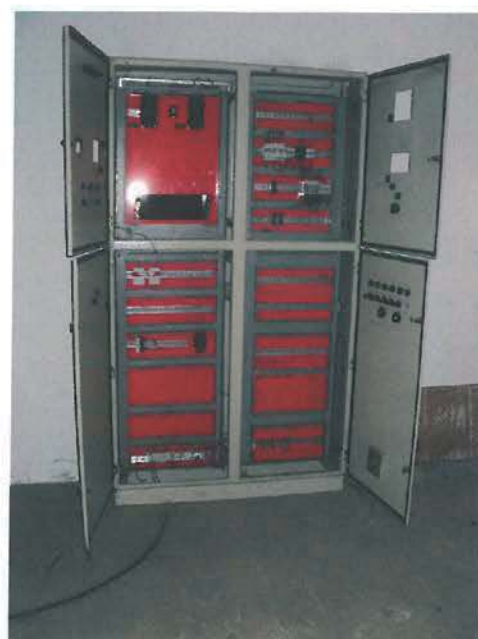
Tablero 1

Tableros de alimentación y comando de bombas desmantelados.

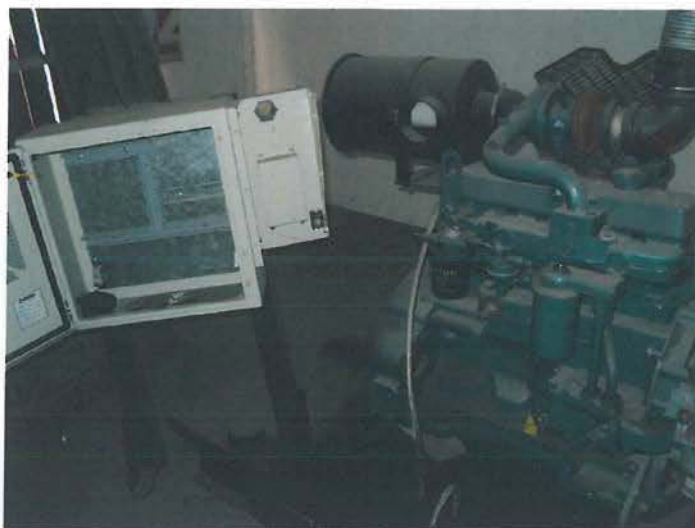
Grupo Electrónico

Está fuera de servicio, con faltantes importantes.

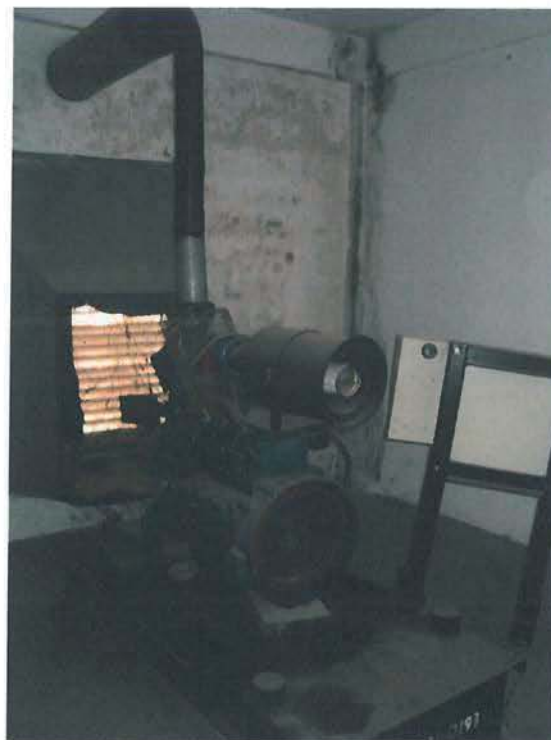
Se observa la falta completa del GENERADOR del grupo.

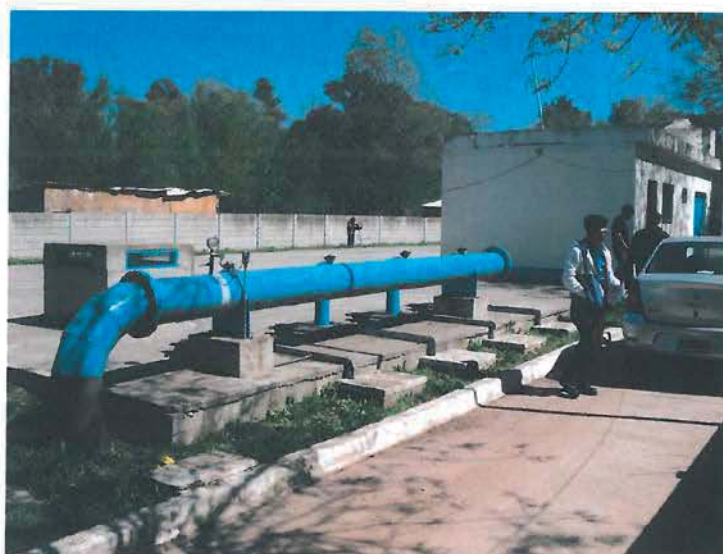
Colector de Bombas de impulsión.

Colector con 4 bombas de impulsión que aspiran de la cisterna e impulsan agua a la red.
