INFORME

Estado de situación Automatismo y Comunicación

Partido de Moreno

Agua y Saneamientos Argentinos

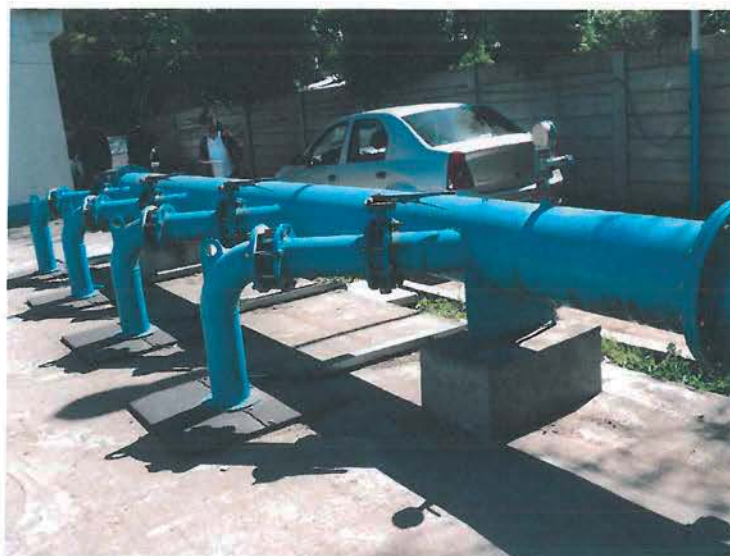
Se observan las cuatro bombas de impulsión con sus válvulas mariposa de tipo manual.

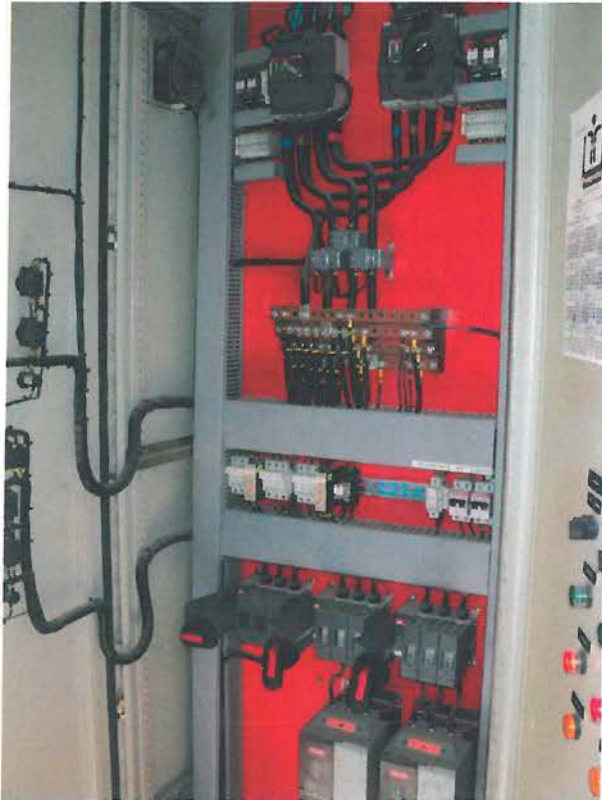
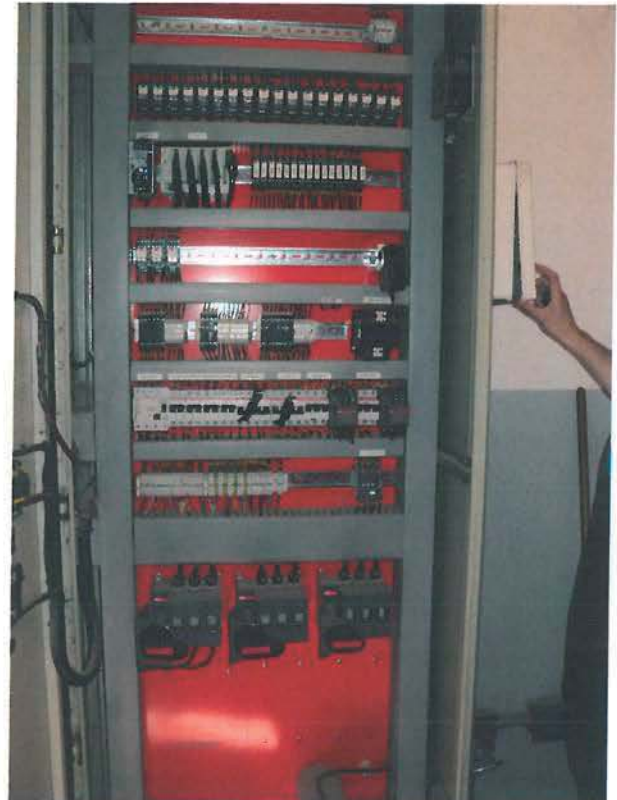
En la imagen de la izquierda se ve la placa base para alimentación, en la imagen de la derecha se observa el PLC.

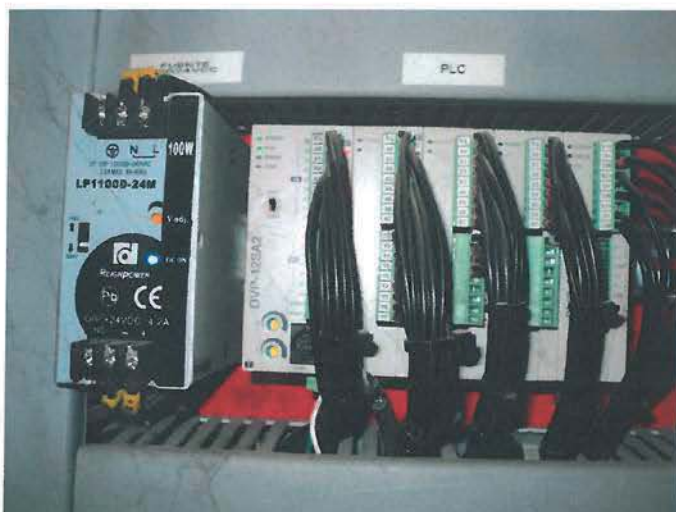
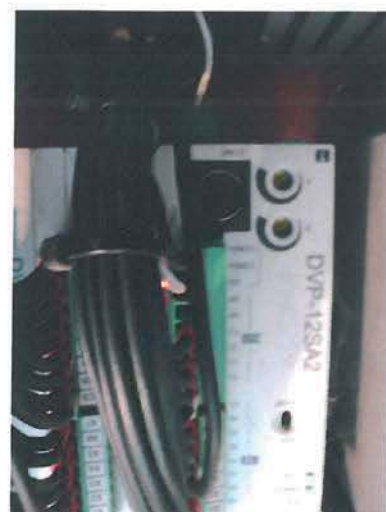
PLC marca DELTA mod. DVP - 12SA2, con fuente de alimentación 24VDC 4.2A.

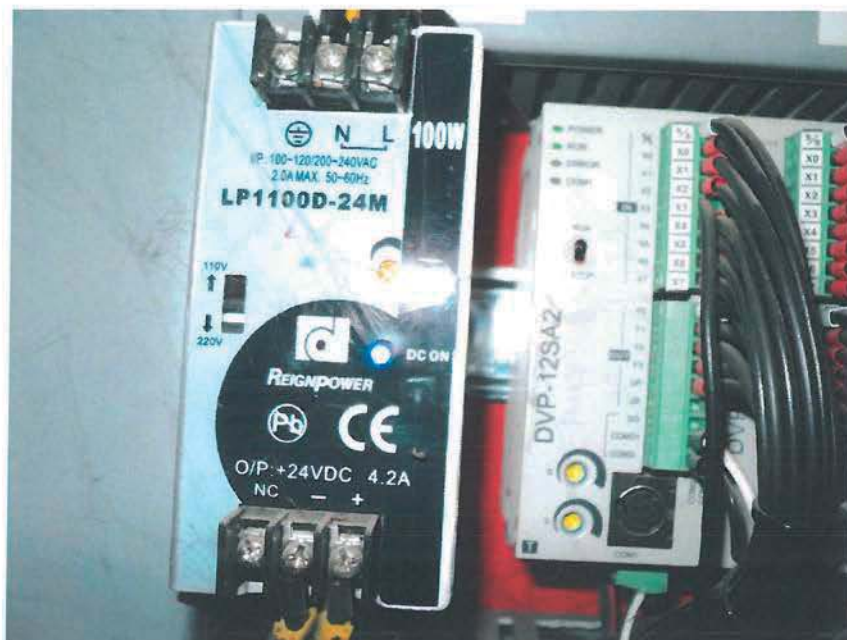
Detalle de la fuente de alimentación utilizada.

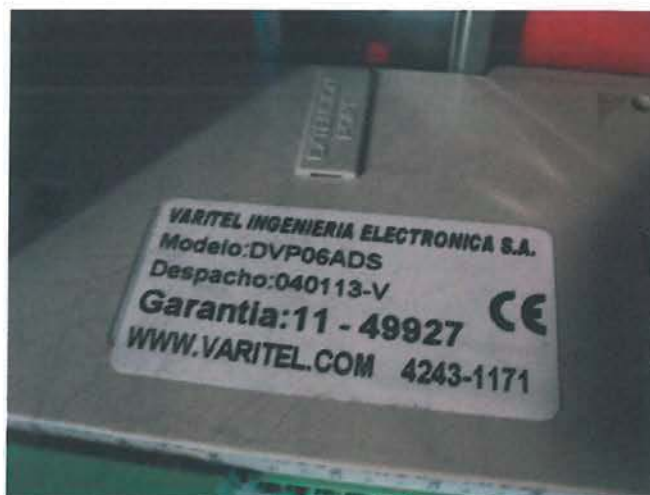
Detalle de un módulo de 6 entradas analógicas del PLC DELTA instalado.

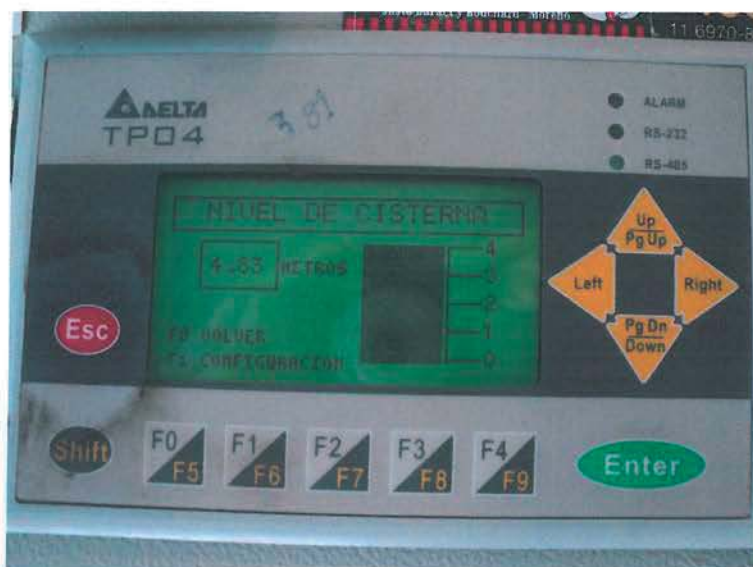
HMI (Interfase Hombre Máquina), marca DELTA TP04, se utiliza para la supervisión de parámetros hidráulicos, funcionamiento de bombas, seteos de parámetros de funcionamiento, etc.

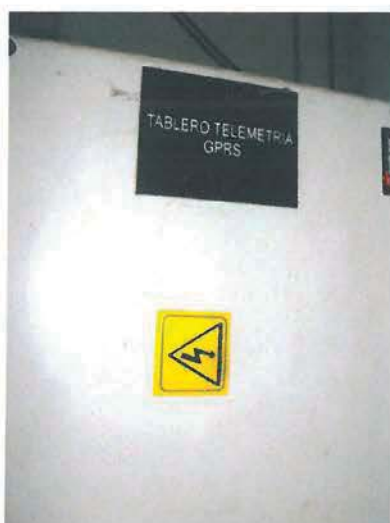
Tablero 2

Telemetría con modem GPRS para transmisión de datos.

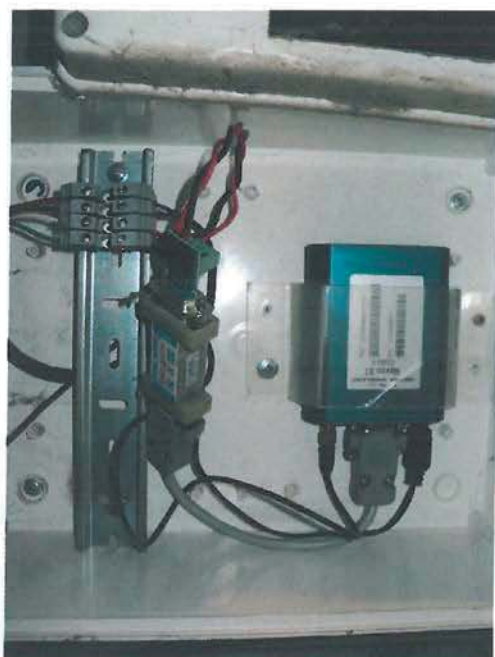
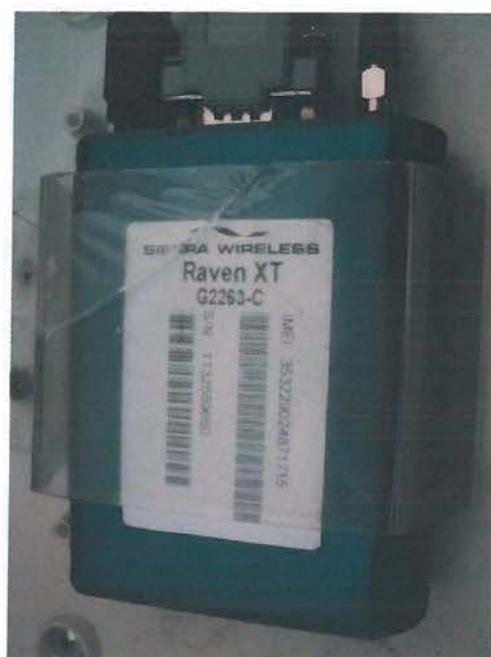
Equipo de comunicación existente Raven XT G2263-C y conversor.

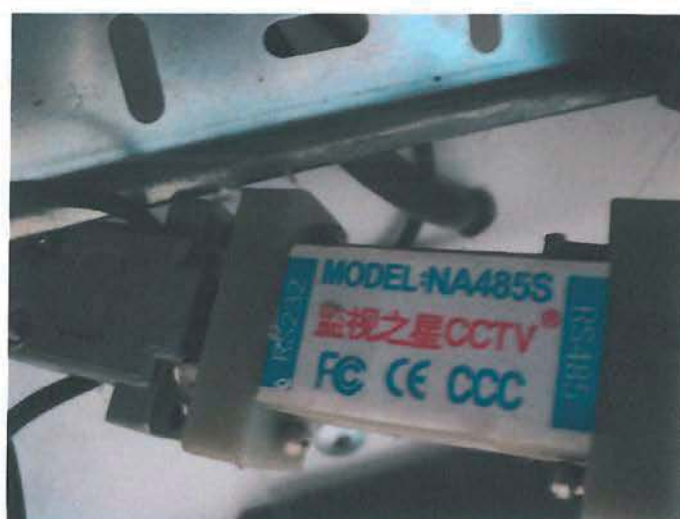
Conversor RS232-RS485 para comunicación.

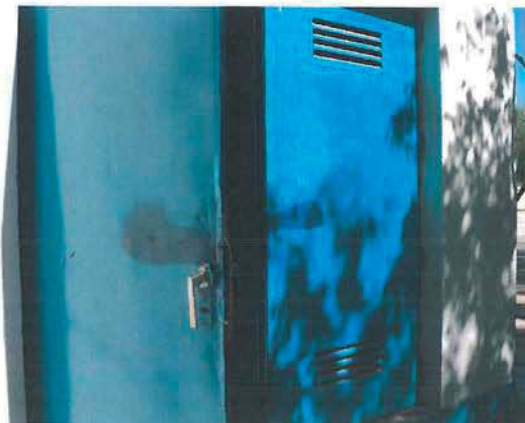
Grupo Electrónico

Acceso al local del Grupo.

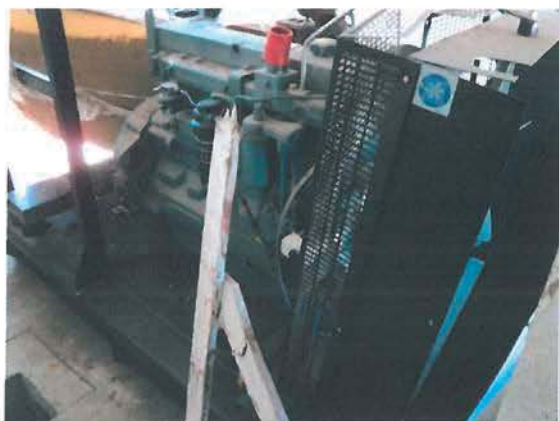
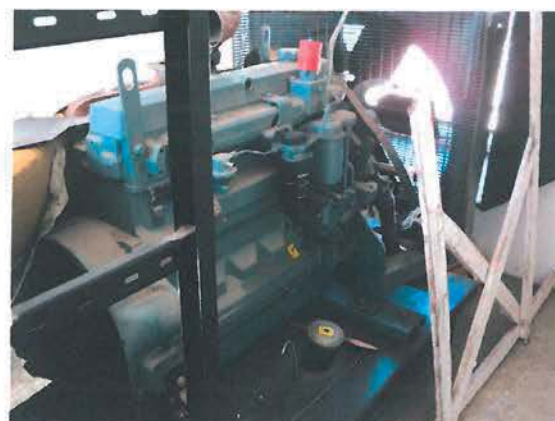
Grupo con faltantes importantes, como el generador, motor de arranque, etc.

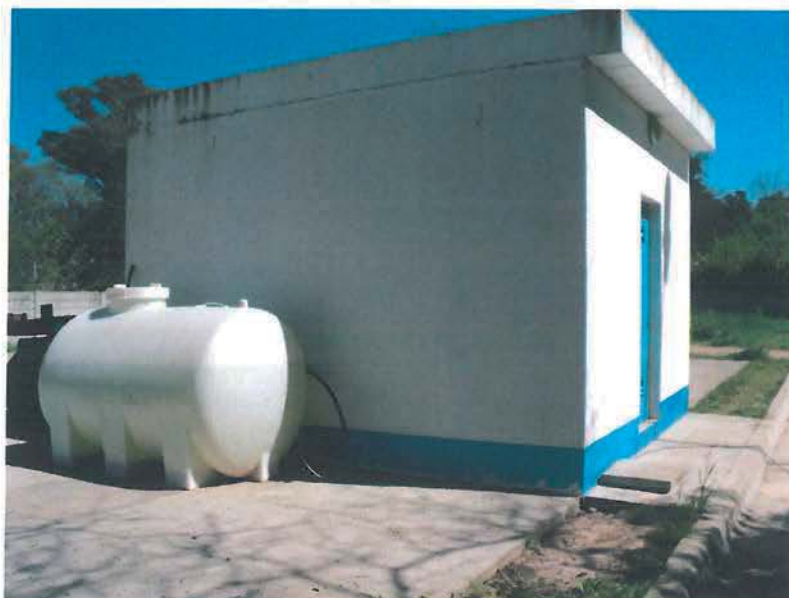
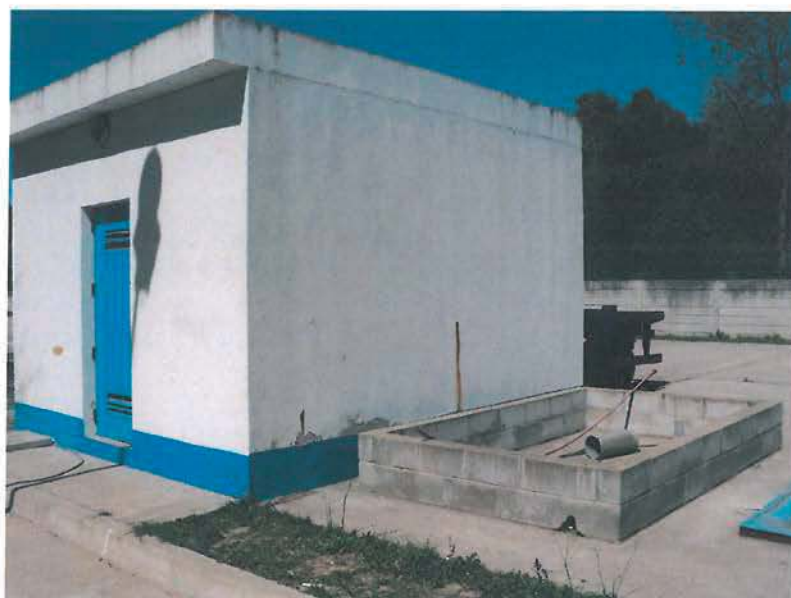
Local para dosificación de hipoclorito de sodio.

Local de dosificación y tanque de almacenamiento. No hay medición de parámetros de calidad.

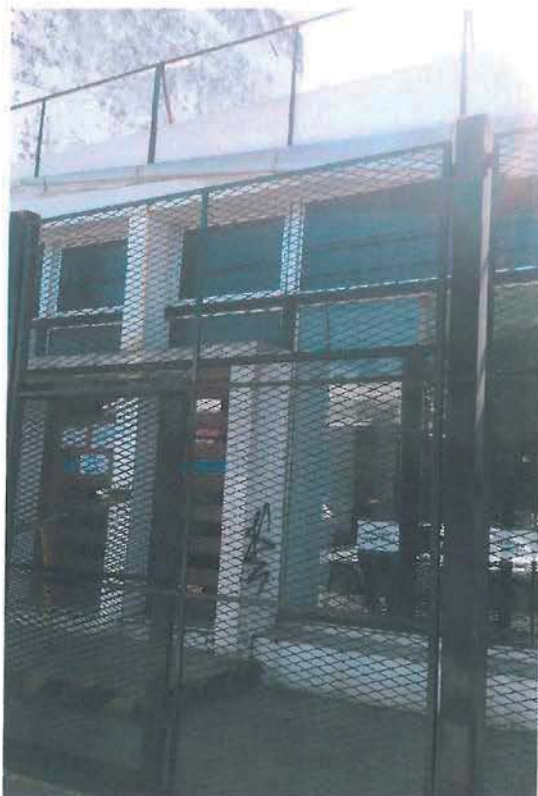
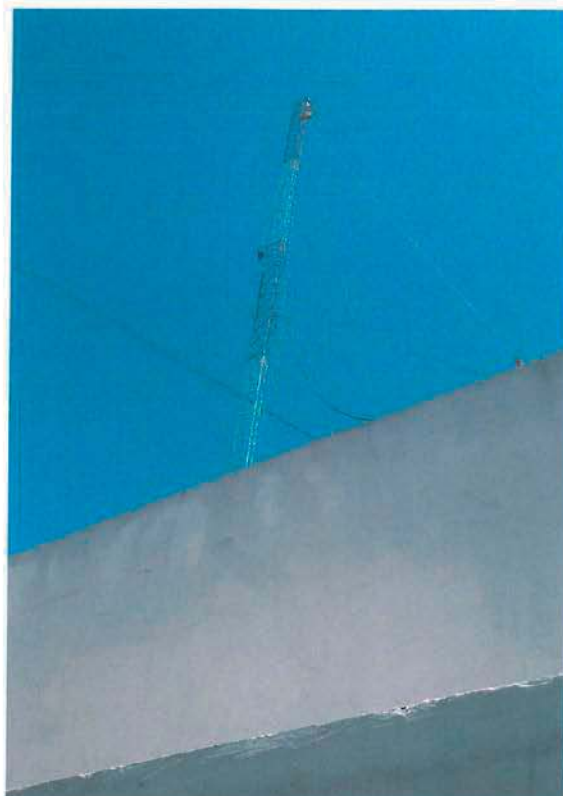
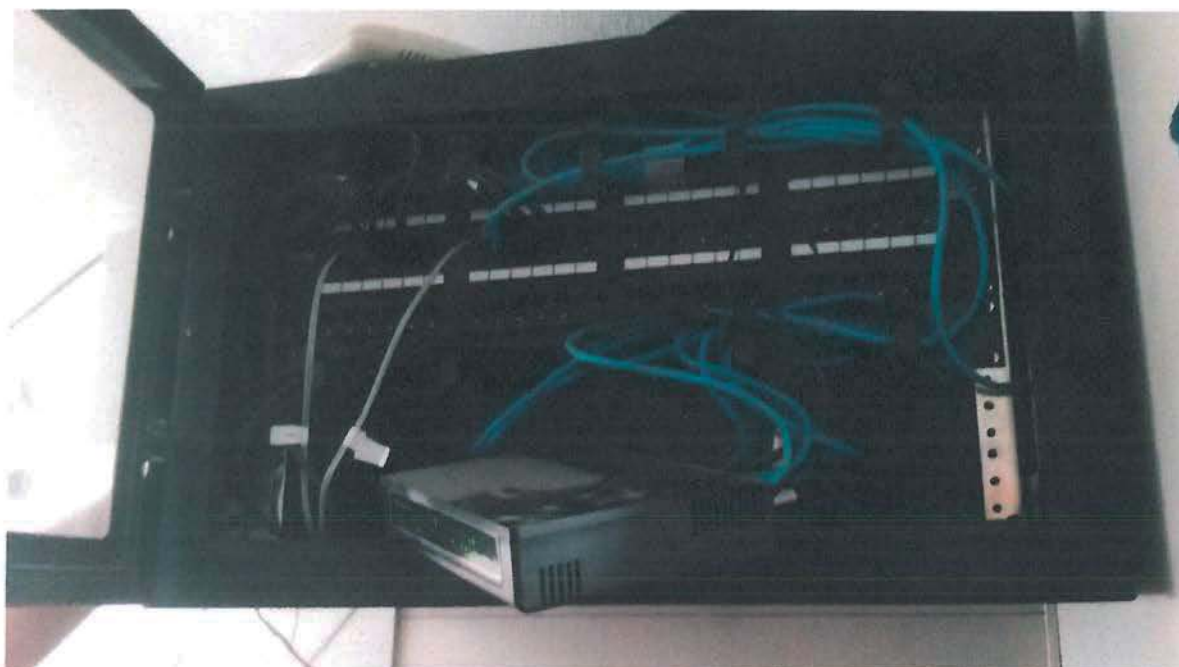
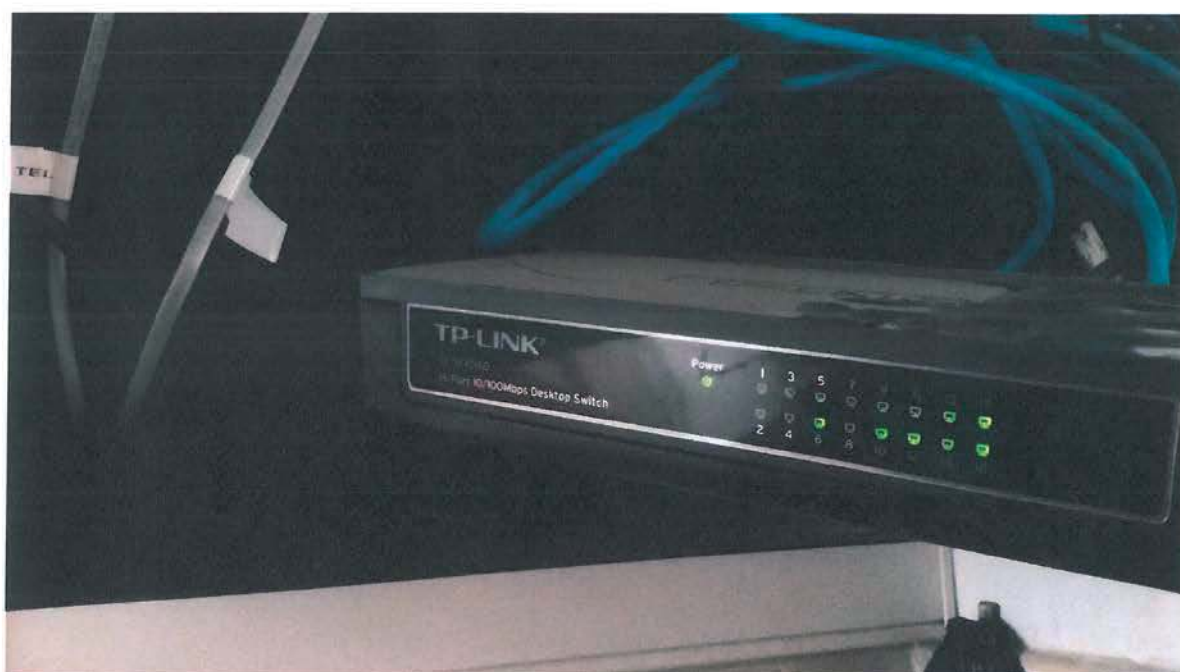
FOTOS

La infraestructura de Comunicaciones es precaria, desordenada y sin mantenimiento.

No posee sala tecnológica, en su lugar tiene instalado un rack 6U.

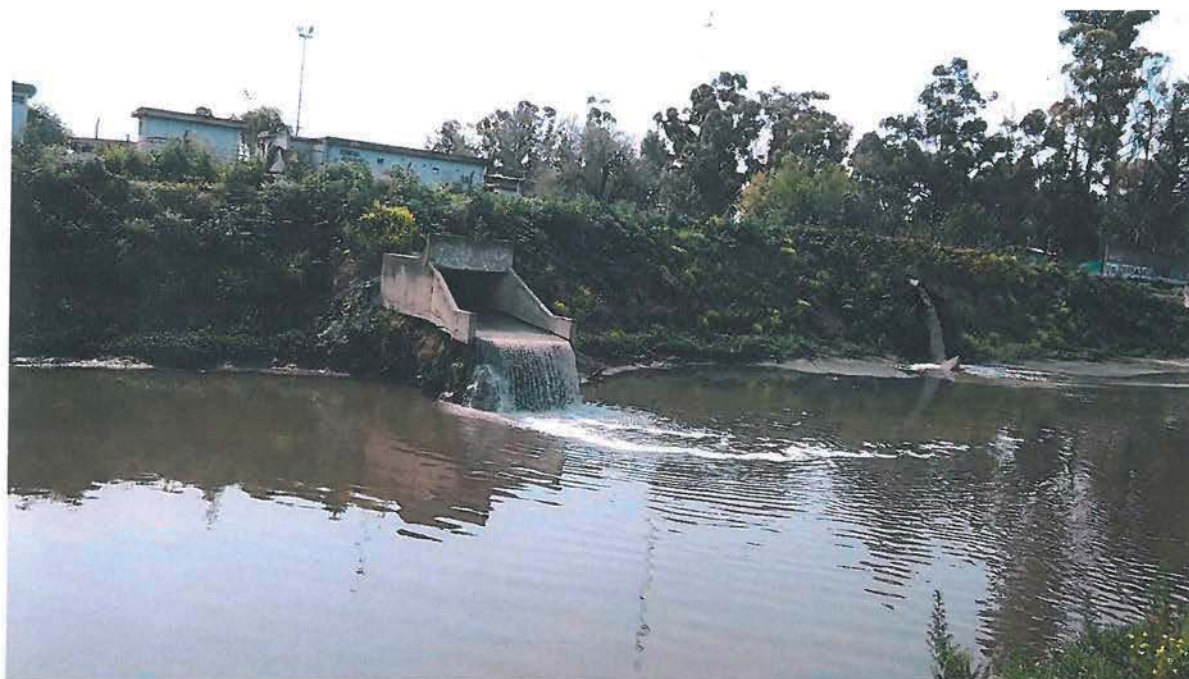
Figura 13: Descargas de Planta Moreno sobre Cuerpo Receptor de Efluentes de Planta Depuradora. Aguas Arriba. Río Reconquista.

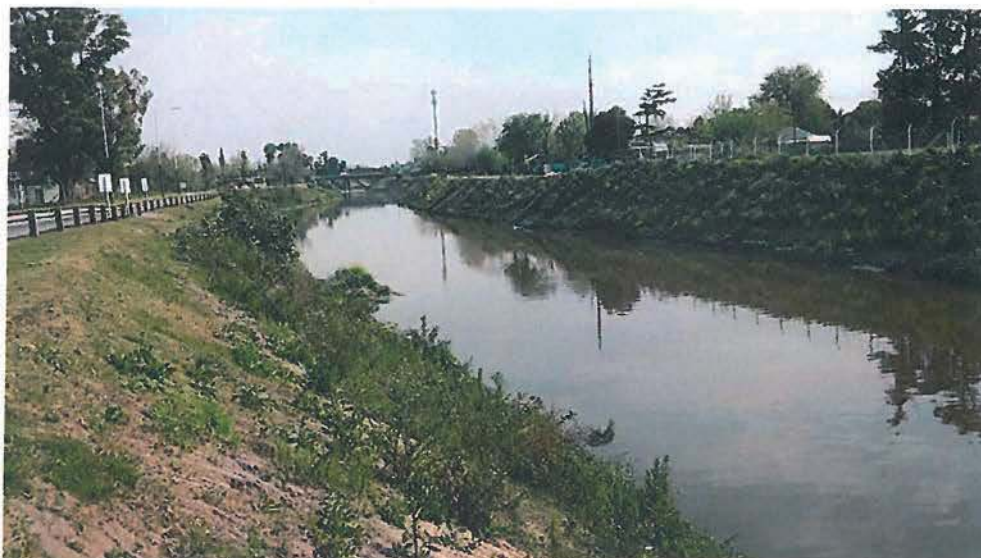
Figura 14: Cuerpo Receptor de Efluentes de Planta Depuradora. Aguas Abajo. Rio Reconquista.

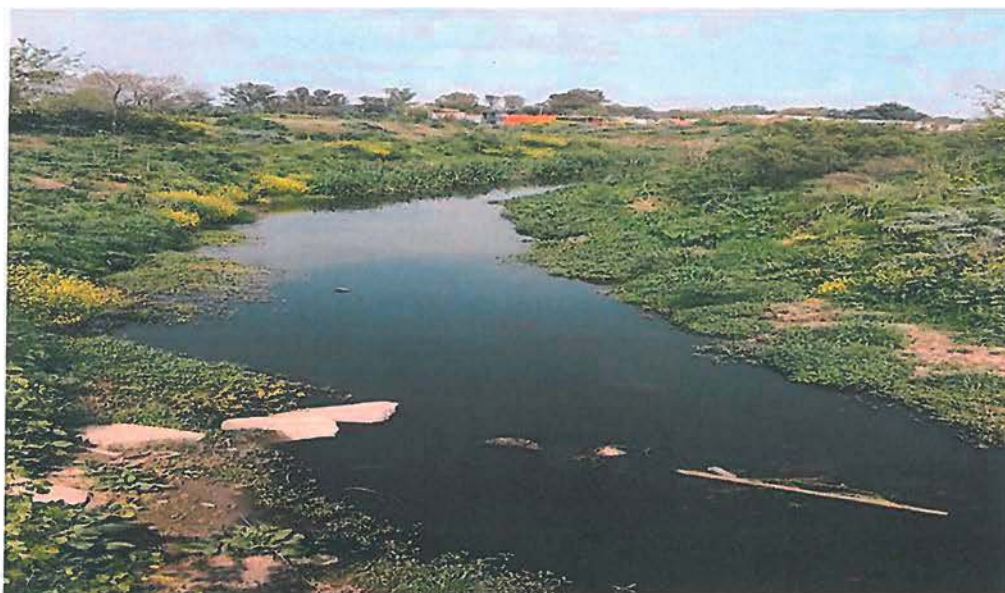
Figura 19: Cuerpo Receptor de Efluentes de Planta Depuradora. Arroyo a Cielo Abierto, Afluente del Río Reconquista
