**UR-L1107**

**Programa de la Corporación Vial II - Uruguay**

**ANÁLISIS DE DISEÑOS EJECUTIVOS, POLÍTICAS DE  
CONSERVACIÓN Y EVALUACIÓN ECONÓMICA DE LOS  
PROYECTOS**

**Informe de análisis de la revisión del proyecto ejecutivo y evaluación económica  
de Ruta 2, del programa CREMA de Ruta 1 y anteproyecto y evaluación económica  
de Ruta 3.**

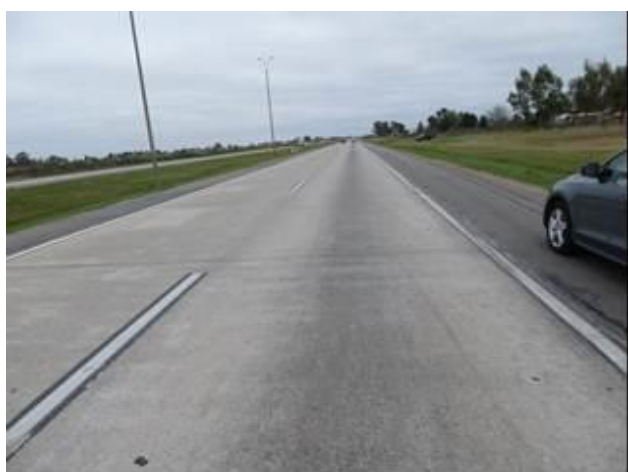
b) Tramo con pavimento de hormigón nuevo, bueno, con IRI bajo – Km 22 a 35.

Km 22 - Hormigón nuevo, bueno.

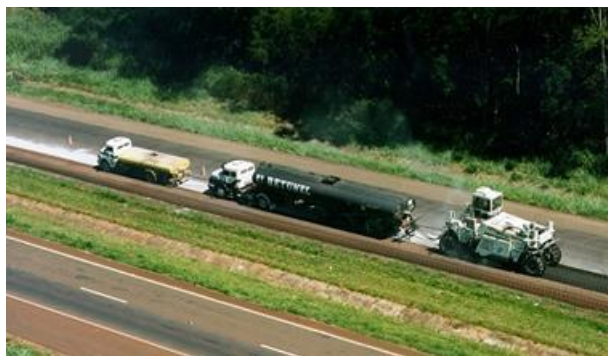
Reciclado de base con asfalto espumado.

Para el diseño de rehabilitación del tramo 9, de Arroyo Juncal - Arroyo Grande (Paso el Puerto), recomendamos realizar estudio técnico y económico de alternativas, entre Whitetopping y reciclado con asfalto espumado o reciclado con cemento.

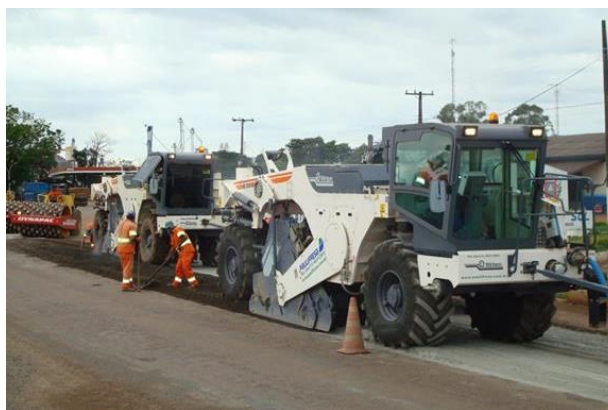
Reciclado de base con cemento y grava.
