# Fichas de la muestra representativa PCR II

UR-L 1190 Programa para el Mejoramiento  
de Caminos Rurales Productivos  
PCR II OPP-BID  
Enero 2023

## Fichas de muestra representativa PCRP II

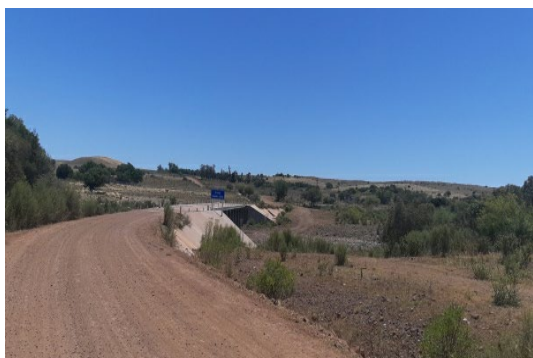
*Puente Ao. Catalán Chico*

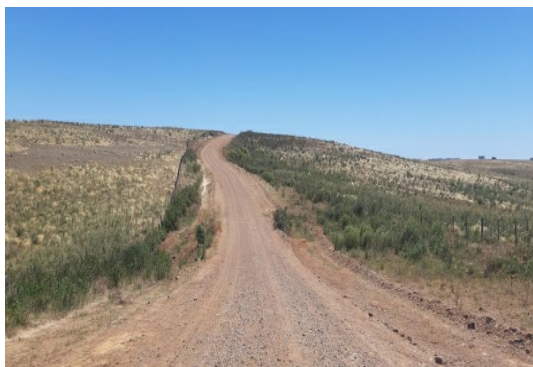
*Vista del camino y alcantarillas*

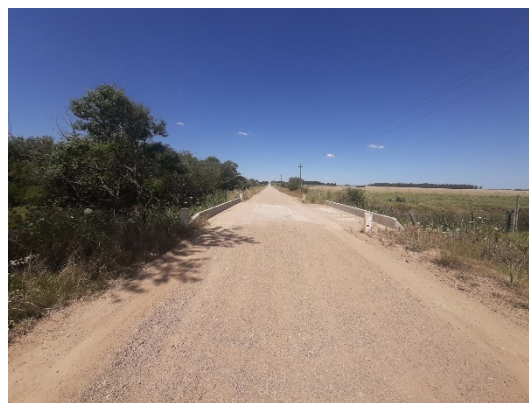
*Camino y alcantarilla sobre Ao. Del Cisne*

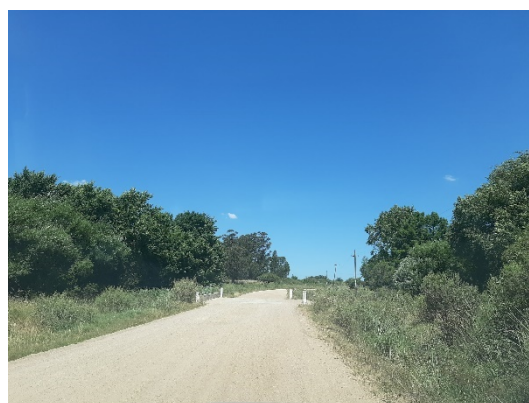
*Camino y alcantarilla en Ao. Piedra del Toro*

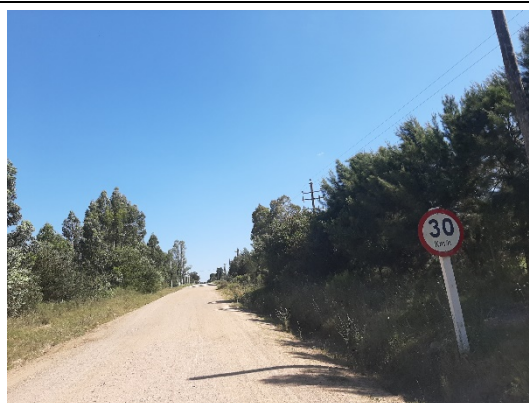
*Vista del camino con reducción de velocidad próximo al memorial de los fusilados*

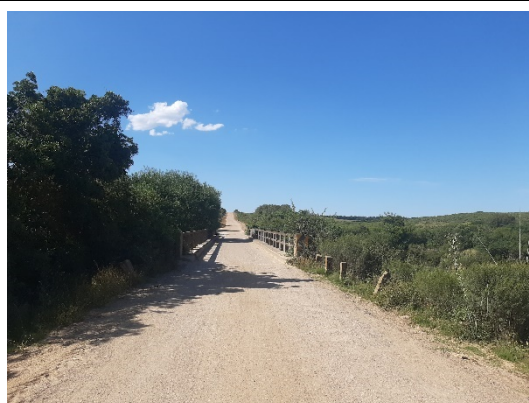
*Puente sobre el Ao. Tío Diego*

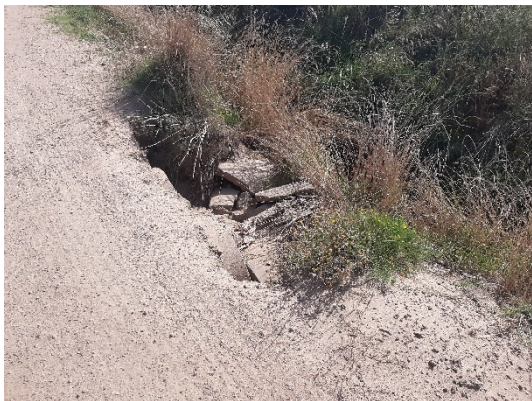
*Derrumbe en alcantarilla circular*

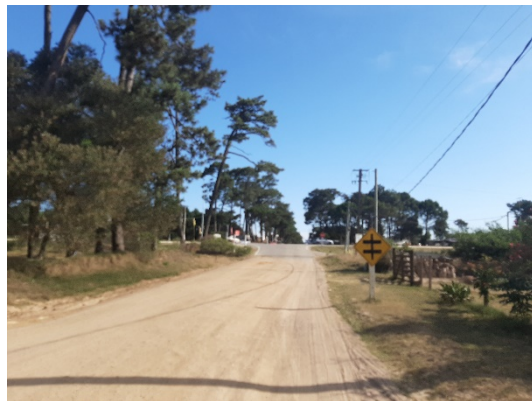
*Cruce con ruta Interbalnearia*

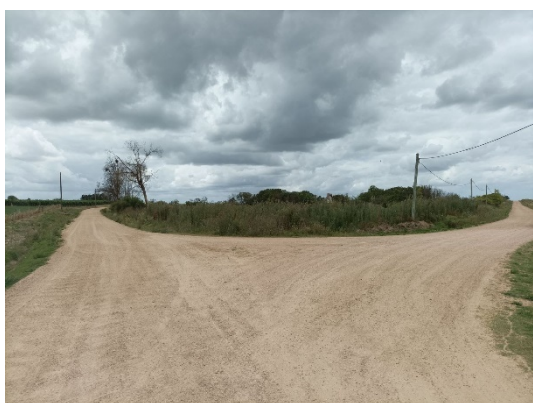
- Estado general: camino de balastro de 7-8 m de ancho, en buen estado y con mantenimiento frecuente. En las curvas se cuenta con desnivel de peralte, lo que genera erosión por el escurrimiento. Presenta una curva cerrada en la intersección pero con ensanche para el giro.
- Señalización: en los primeros 800 m desde ruta N° 5 cuenta con señalización vertical de velocidad. Cuenta con señalización de las alcantarillas, escuelas y cruce con rutas nacionales.
- Obras hidráulicas: se encuentran varias alcantarillas circulares desde 1 a 3 bocas. En algunos casos se observó deterioro de la pared lateral y socavamiento.
- Intersecciones: los cruces con rutas N° 5 y 36 son simples en forma de T, en ambos casos también existen refugios peatonales en paradas de transporte colectivo sobre las rutas. En los cruces con caminos internos no se cuenta con señalización.

*Curva en intersección con camino*

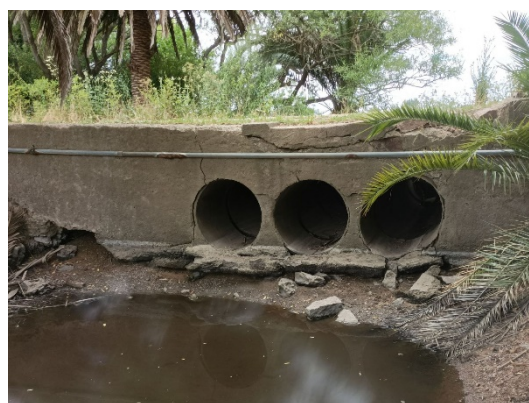
*Alcantarilla sobre Ao. De las Brujas Chico*

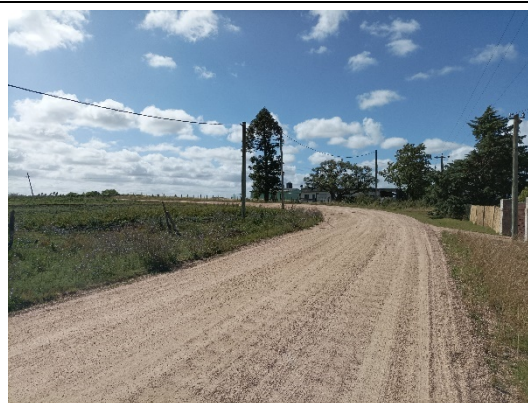
- Estado general: camino de balastro de 7-8 m de ancho, en buen estado y con mantenimiento frecuente. En las curvas se cuenta con desnivel de peralte, lo que genera erosión por el escurrimiento. Presenta varias curvas cerradas, en algunos casos con visibilidad limitada por las construcciones en predios aledaños.

*Curva cerrada con erosión incipiente por escurrimiento superficial*

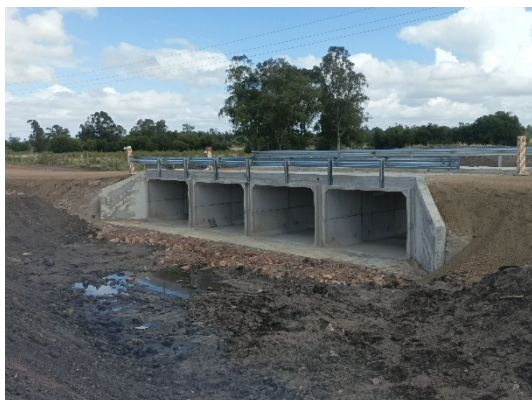
*Alcantarilla sobre Cda. Del Chana en etapa final de obra*

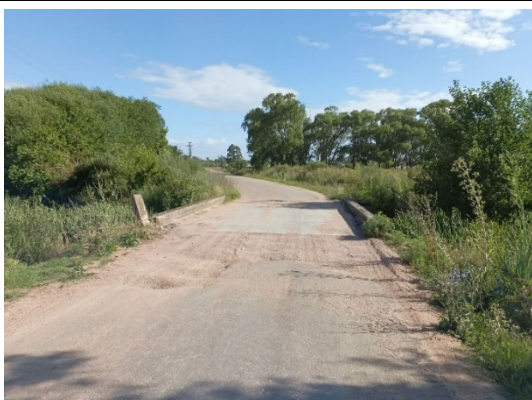
*Puente sobre el Ao. Canelón Chico, con relictos de bosque nativo invadido por especies exóticas*

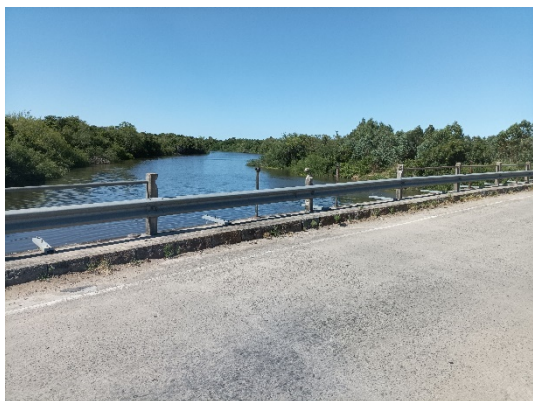
- Estado general: el pavimento superior del puente se encuentra en buen estado. Las barandas originales se encuentran interrumpidas en algunos tramos y se han instalado protecciones metálicas a ambos lados del puente. Se cuenta con una vereda peatonal y adherido al puente existe una conducción de agua potable. Los pilares y transversales del puente presentan deterioro del hormigón con desprendimientos, pérdidas de recubrimientos y hierros a la vista con avanzado proceso de corrosión. En uno de las cabeceras se observó una fisura de unos 3 cm de ancho que desciende desde la capa superior hasta la base.

*Vista de la baranda original interrumpida y protecciones metálicas*

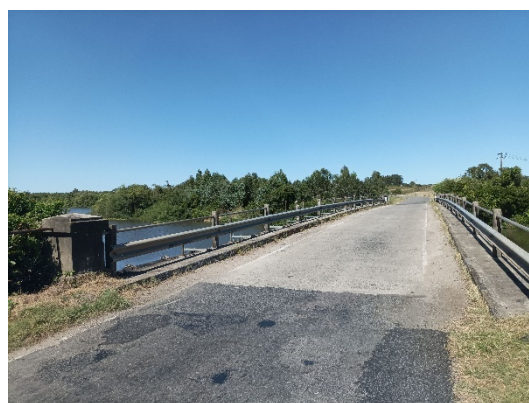
*Vista del pavimento superior*

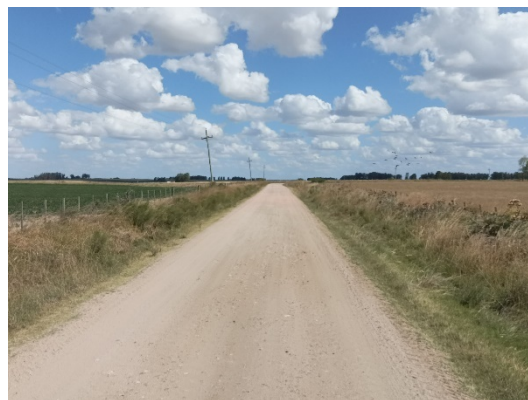
- Estado general: el camino presenta diferencias en el material base. En algunas zonas está compuesto por balastro y en otras presenta rocas de mayor tamaño que sobresalen e implican limitaciones en la velocidad, posiblemente debido a la erosión del camino producto del escurrimiento del agua. El ancho medio es de 4-5 m, aunque también presenta variaciones. En las curvas se generaron ondulación producto del escurrimiento superficial.

*Vista de un tramo característico*

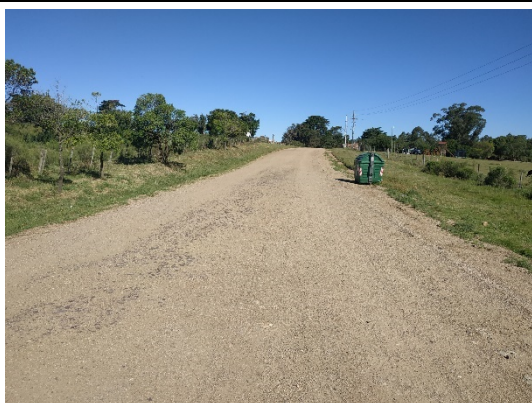
- Estado general: el camino es mayormente de balastro con algunas secciones en el entorno de Las Flores, donde se cuenta con pavimento asfáltico en mal estado durante 800 m. En otras secciones se observaron pozos, ondulaciones por el escurrimiento superficial, hundimientos y agrietamiento con desprendimientos hacia las banquetas. En algunos sectores, se presentan piedras de mayor tamaño insertas en el balastro.

*Vista de una sección característica*

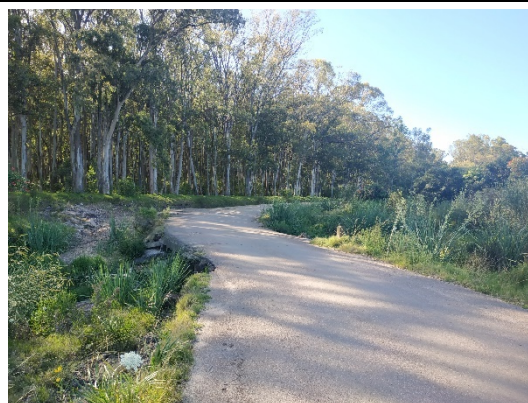
- Obras hidráulicas: en el Ao. Tarariras se cuenta con badén y alcantarilla rectangular pequeña, con pavimento asfáltico e indudable, siendo el principal curso que interseca el camino. En otros cursos menores se han instalado alcantarillas circulares pequeñas. Varias de ellas se observaron colmatadas por arrastre de material del propio camino y en algunos casos presentan socavación.

*Badén y alcantarilla en Ao. Tarariras*

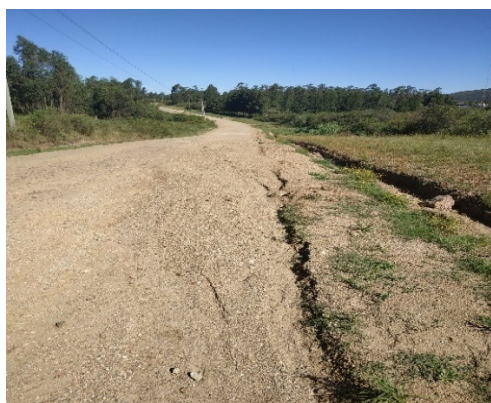
*Vista de erosión en el camino*

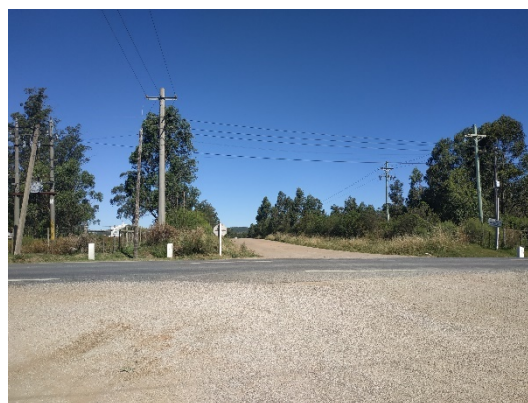
- Intersecciones: en Estación Las Flores el empalme con ruta N° 71 cuenta con rotonda e iluminación, en los restantes cruces, incluida la ruta N° 37 y Camino de los Arrayanes son intersecciones simples con cartelería de pare sobre el camino.

*Cruce con ruta N° 37*

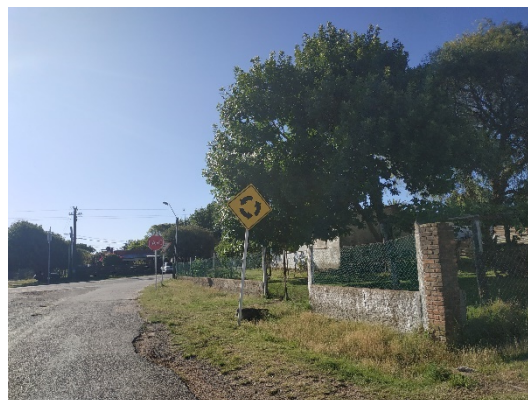
*Intersección en Estación Las Flores*

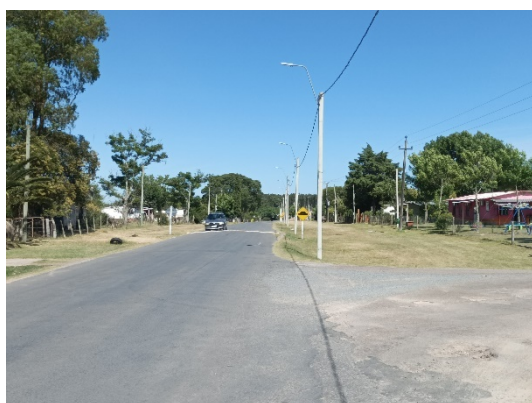
*Camino asfaltando, con iluminación y señalización en Paso de la Cruz*

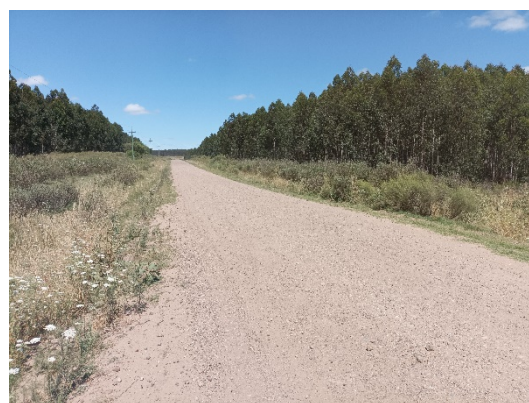
- Estado general: camino de balastro en buen estado en general, con ondulaciones por escurrimiento superficial en curvas y en algunas zonas bajas y cabeceras de puentes se ha realizado recarga con roca del entorno, presumiblemente por erosión.

*Vista de una sección típica del camino*

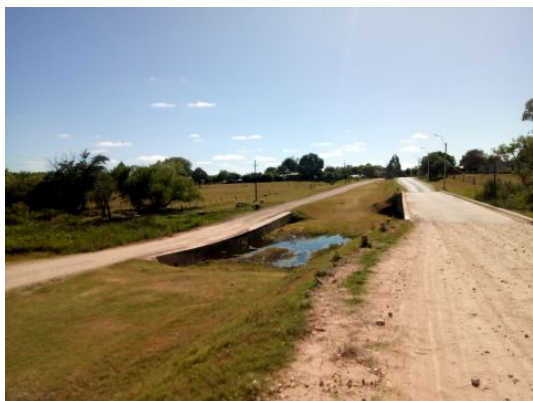
*Badén para tránsito pesado y alcantarilla en Ao. Don Esteban Grande, al ingreso de Paso de la Cruz*

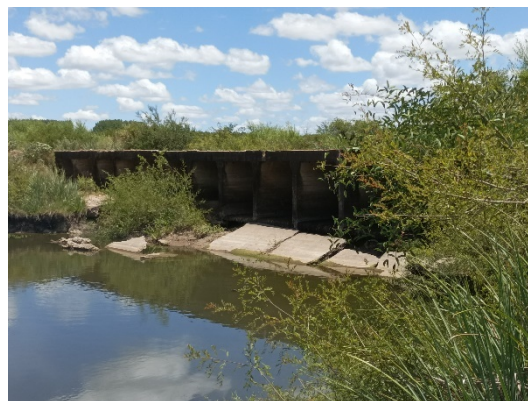
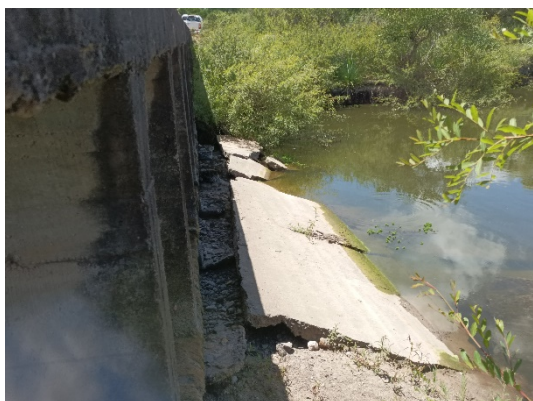
*Se visualizan las losas inferiores partidas y semisumergidas en el Ao. Grande (cauce principal)*

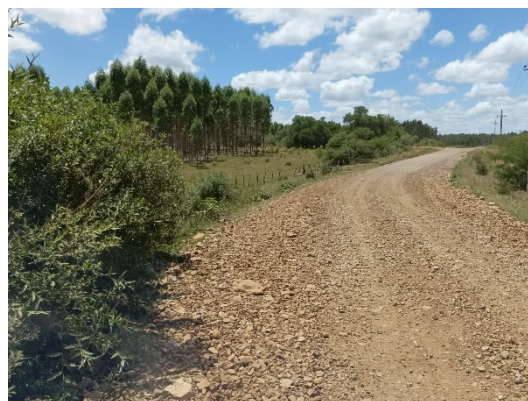
*Zonas con recarga de material en cabecera de puente-alcantarilla Ao. Grande*

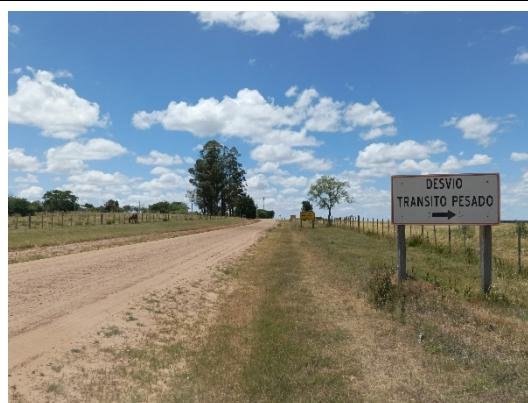
*Desvío de tránsito pesado al ingreso a Paso de los Mellizos*

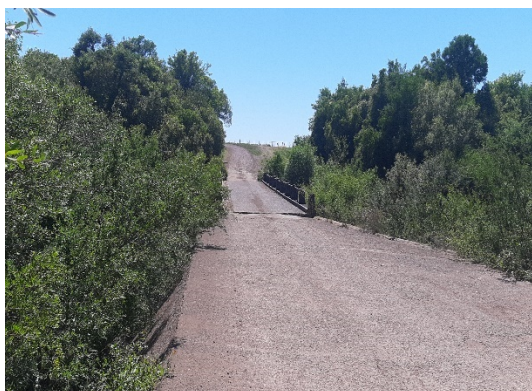
- Estado general: el puente presenta una sección media de hormigón de una sola senda, barandas y taludes con pavimento de hormigón y paredes laterales. El puente presenta deterioro visible en los pavimentos superiores, barandas y pilares. Se observó hundimientos en los taludes de aproximación.
- Señalización: cartelería vertical sobre el camino antes del puente.

*Puente sobre el Ao. Sopas*

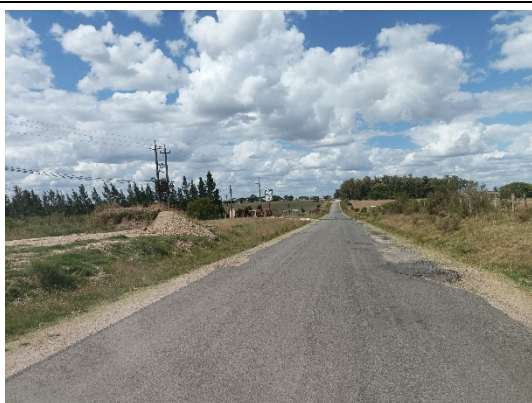
*Tramo pavimentado de 500 m desde Raigón*
